PRŮZKUM A NÁVRH SANACE VILY V HRADCI KRÁLOVÉ

**TECHNICAL SURVEY AND REHABILITATION DESIGN OF VILLA
IN HRADEC KRÁLOVÉ**

DIPLOMOVÁ PRÁCE

2018

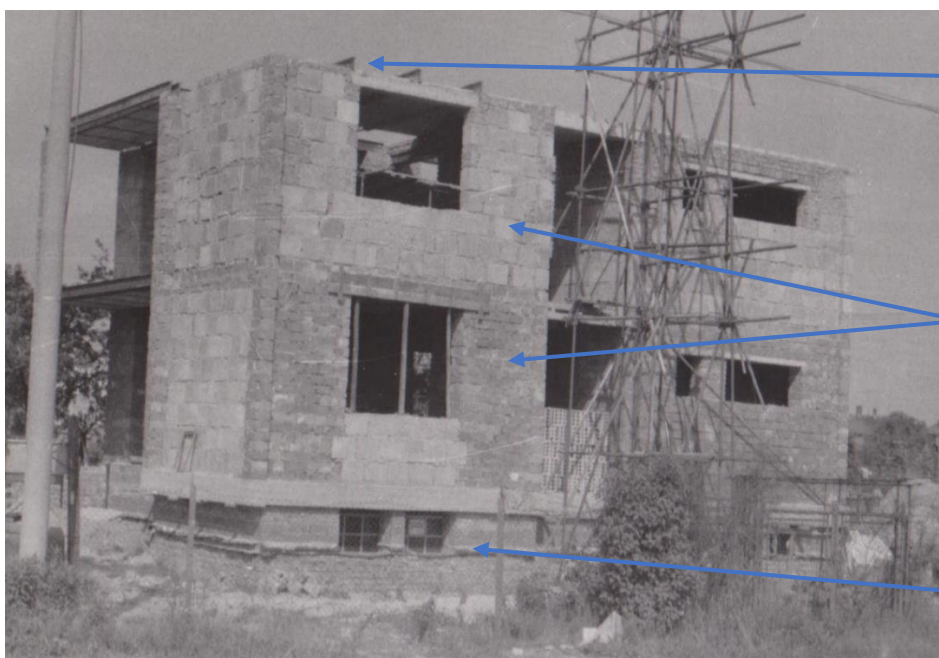
Obr. 3 Fotografie z výstavby, pohled na východní fasádu [4]

Ocelové nosníky
profilu I

Použití různých
druhů zdicích
prvků: cihly
děrované, cihly
plné a tvárnice
z plynosilikátu

Ukončení
hydroizolace
základů objektu

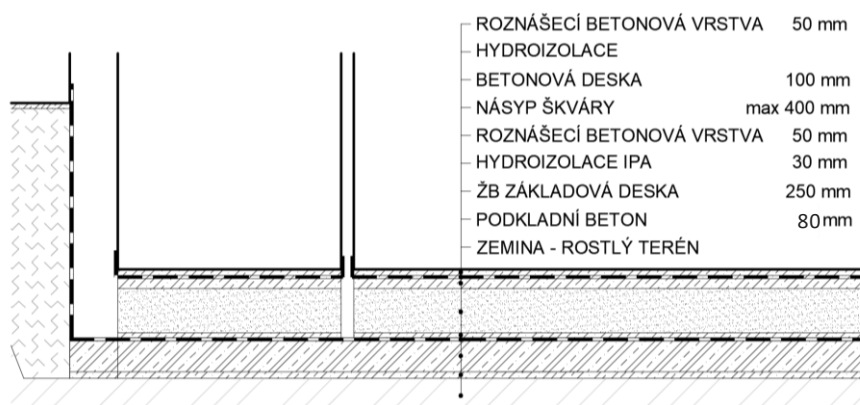
Obr. 13 Schéma pravděpodobného založení objektu

Projektová dokumentace neobsahovala výkres základových konstrukcí. Pouze na výkresu řezu studie jsou znázorněny pod nosnými stěnami základové pasy. Podle majitelky objektu však základ takto realizován nebyl. Dům je tedy založen jako černá vana se základovou deskou z betonu a suterénními stěnami z děrovaných cihel tloušťky 350 mm. Na zemině byla vybetonována podkladní deska z prostého betonu tloušťky cca 80 mm. Další vrstvou byla železobetonová deska odhadované tloušťky 250 mm, která byla potažena asfaltovými hydroizolačními pásy. Pásy byly vedeny pod nosnými stěnami a byly vytaženy na vnější povrch suterénních stěn, které jsou v kontaktu se zeminou. Na hydroizolaci se vytvořilo podlahové souvrství tvořené vrstvou betonu o mocnosti zhruba 50 mm.

Po dokončení hrubé stavby, před začátkem realizace vnitřního kanalizačního potrubí, byla zjištěna špatně zaměřená výška kanalizační přípojky. Její vyústění bylo příliš vysoko a nebylo možné zajistit dostatečný spád do kanalizačního řádu. Jako východisko z této situace se již vytvořená podlaha v suterénu zasypla cca 400 mm škváry. Na tu byla vybetonována deska z prostého betonu odhadované tloušťky 100 mm. Deska byla potažena hydroizolační lepenkou, která byla ukončena vytažením na obvodové stěny místností 100 mm nad úroveň nově vybetonované desky. Na lepenku byla vytvořena litá podlaha z betonu tloušťky maximálně 50 mm. Touto úpravou se snížila světlá výška suterénu na 2100 mm. Přibližný stav základů by bylo možné zjistit například kopanou sondou.

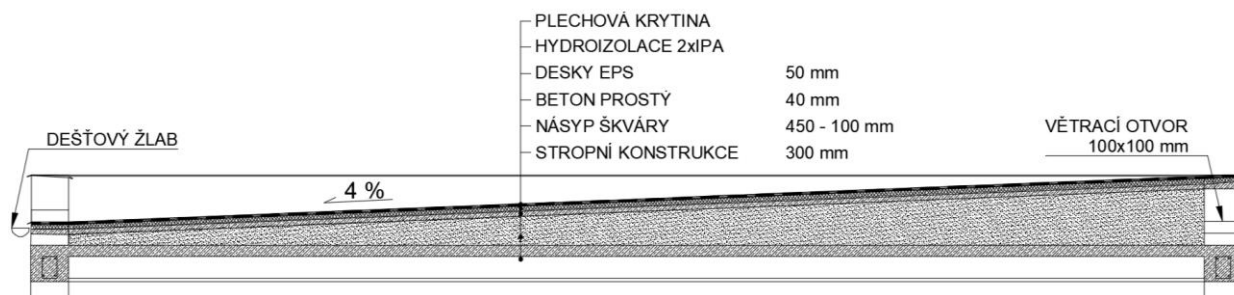
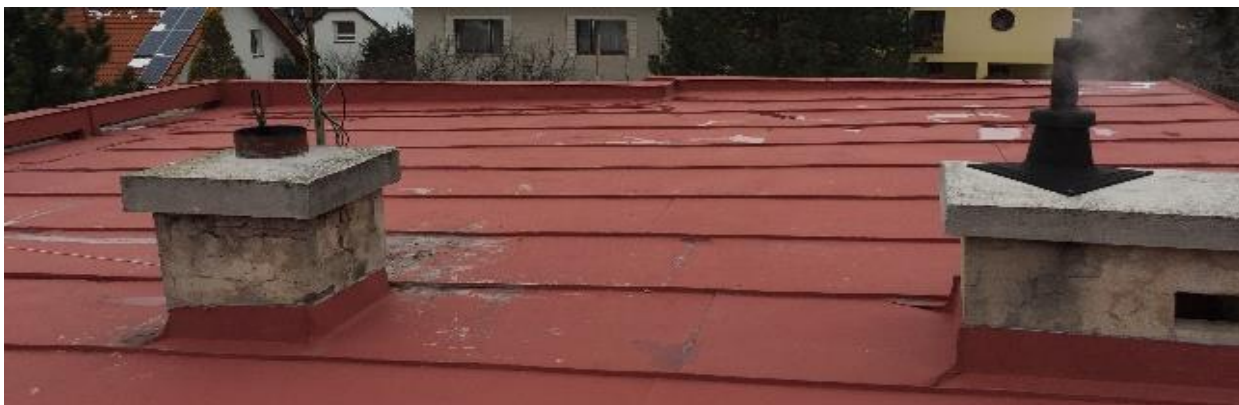
Obr. 23 Uvažovaná skladba střešní konstrukce; Povrch ploché střechy vyspádovaný k západní fasádě

Z poskytnutých podkladů není jasné, jak v jednoplášťové střeše fungují větrací otvory. Vodní páry prostupující z interiéru střešní konstrukcí by měly proniknout celou konstrukcí bezproblémově až do exteriéru, aniž by přitom došlo ke kondenzaci vodních par. Problém v této skladbě však může nastat v zimních měsících, kdy ke kondenzaci vodních par dochází. Vrstva sypané škváry měla značnou akumulační schopnost, tudíž byla schopna kondenzát do určité míry

zadržet. V minulosti bylo pro odvod vodních par z konstrukce využito dutinových pálených cihel. Ty byly uloženy do sypkého materiálu – v našem případě škváry – tak, aby na sebe dutiny navazovaly. Obvykle procházely řady cihel celou šířkou střechy a bývaly napojeny na větrací otvory v atice. V průběhu roku se pak kondenzát postupně odpařoval. Především v letních měsících docházelo k největšímu odparu a vodní pára z konstrukce difundovala. Dle předpokladu, kanálky z dutinových cihel přispívaly především k vyrovnávání tlaků vodních par ve skladbě střechy vůči exteriéru v přechodných ročních obdobích. Účinné větrání střechy však nezajišťovaly. To, zda ve střeše byly skutečně použity dutinové cihly, je jen domněnka. Musela by být provedena sonda skladbou střešní konstrukce. [9]

Střešní plechová krytina byla zničena při silném dešti a větru z východu v roce 2000. Celá východní část plechu se vytrhla z atiky a ohnula. Po zimě bývá problém s hromaděním sněhu v jihozápadním rohu. Sníh taje a sákně do spodních vrstev střechy až do interiéru ložnice ve 2. NP. Hydroizolace byla lokálně rekonstruována v roce 2014. Plechová krytina se zdá být, až na oloupaný nátěr, v pořádku. Na starším komínovém výdechu jsou četné trhliny a popraskání. Je zde patrná snaha o jejich částečnou opravu zatmelením. Stejně tak jako praskliny a odrolené rohy atiky na východní fasádě. Na jižní fasádě se objevila diagonální trhlina vedená od rohu dekorativního rámu. Prasklina mohla taktéž vzniknout při poškození plechové krytiny větrem.

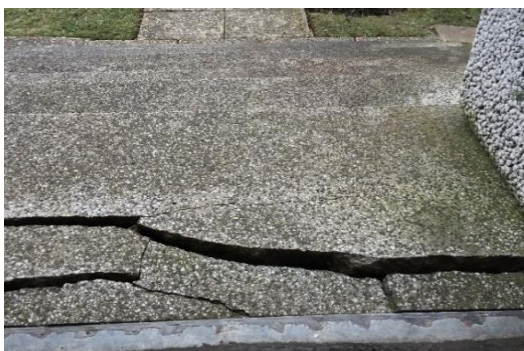
Exteriérová schodiště jsou díky neustálému vystavování vnějším vlivům prostředí a okolní teplotě v dezolátním stavu. Schodnice mají odhalenou nosnou ocelovou výztuž. Stejně tak

i schodišťové stupně, které se drolí a praskají. Schodiště na terasu se rozpadá. Stupně jsou na schodnici uloženy volně. Betonové terénní schodiště se vlivem vlhkosti odroluje. Ocelové schodnicové schodiště v interiéru je velmi zchovalé. Nicméně schodiště do suterénu je napadeno plísní na podstupnici a první tři stupně nástupního ramene nemají svou původní nášlapnou vrstvu z dubového dřeva. Ta byla zřejmě poškozena záplavami v minulosti.

Obr. 32 Detail popraskaného schodišťového stupně hlavního exteriérového schodiště

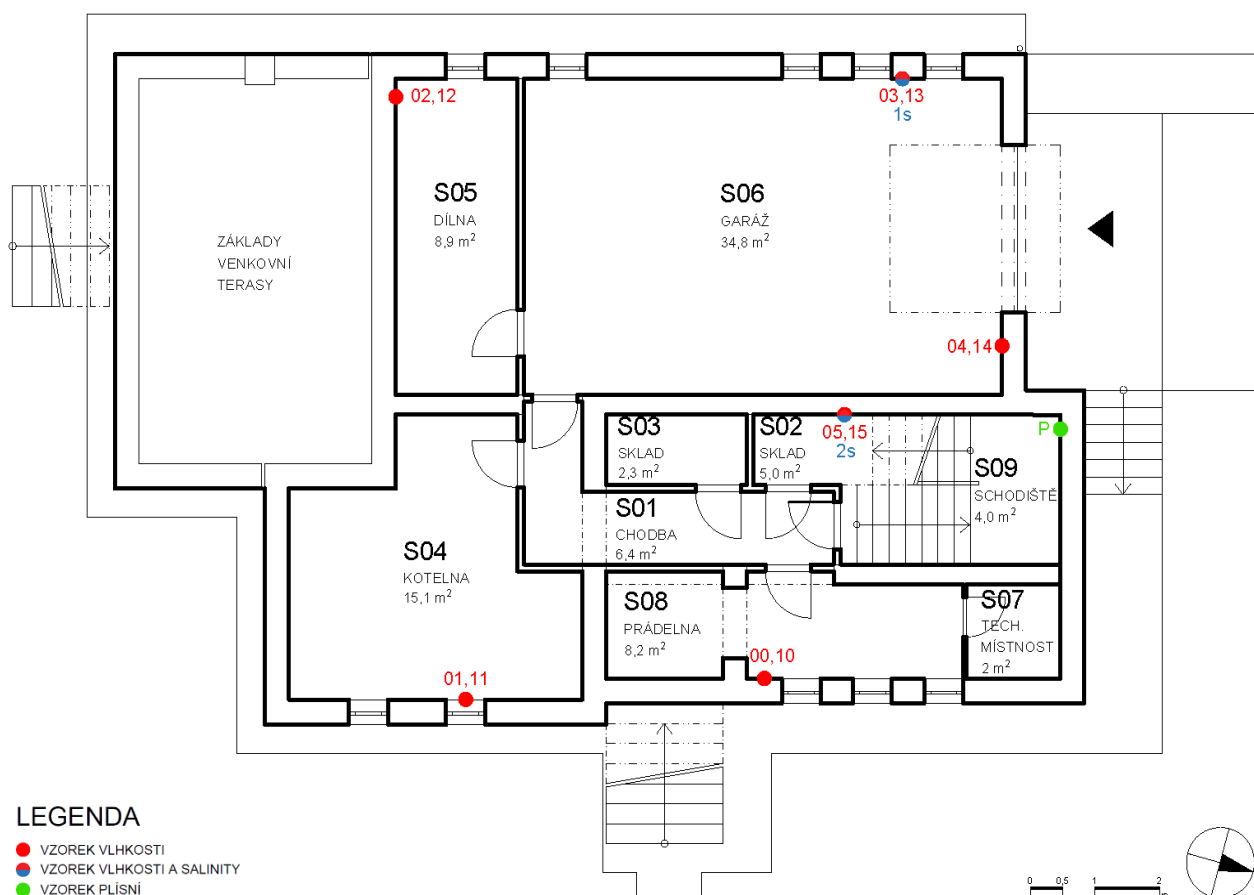
Obr. 38 Schéma míst odběru vzorků

Pro laboratorní zkoušky byly vybrány svislé konstrukce suterénu, které vykazovaly možnou vysokou vlhkost materiálu, výskyt krystalů solí a byly postižené degradací omítky. Bylo zde podezření na porušenou hydroizolační obálku základových konstrukcí a vzlínání zemní vlhkosti do základového zdiva.

Odběr vzorků proběhl, dle normy ČSN EN ISO 12570, na místě dne 7. 3. 2018 okolo 22. hodiny při venkovní teplotě 6 °C, vnitřní teplotě ve sklepě cca 10 °C. Odebráno bylo celkem 12 vzorků z interiéru 1. PP. Na každé lokalitě byly odebrány dva vzorky ve výšce cca 10 cm od podlahy a 100 cm od podlahy (00-05,10-15). Deset vzorků bylo z obvodových stěn. Zbylé dva vzorky byly z nosné vnitřní stěny. Vzorky pro rozbor solí byly odebrány z omítek na dvou místech (1s, 2s) ve výšce 10 cm od úrovně podlahy. Vzorek plísní byl odebrán z obvodové stěny na mezipodestě (P).

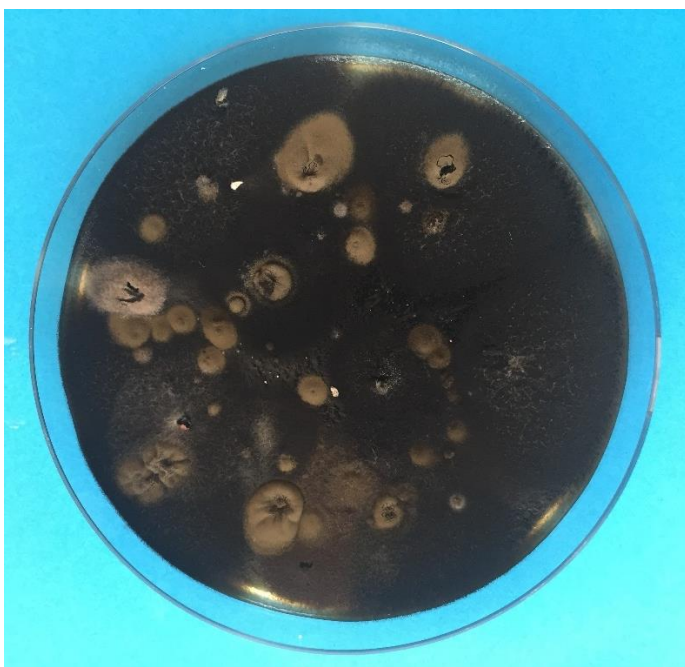
Obr. 45 Kultivovaný vzorek plísní na Petriho misce, neizolovaný

Přítomnost odhalených druhů plísní je pro člověka, který dlouho setrvává v jejich prostředí, toxická. Může způsobovat zdravotní problémy a u slabších jedinců dokonce kožní onemocnění či alergické problémy. Jelikož byl vzorek plísní odebrán na podestě schodiště, která není nijak oddělena od zbytku domu, kvalita vnitřního prostředí vily je tedy hodnocena jako nezdravá.

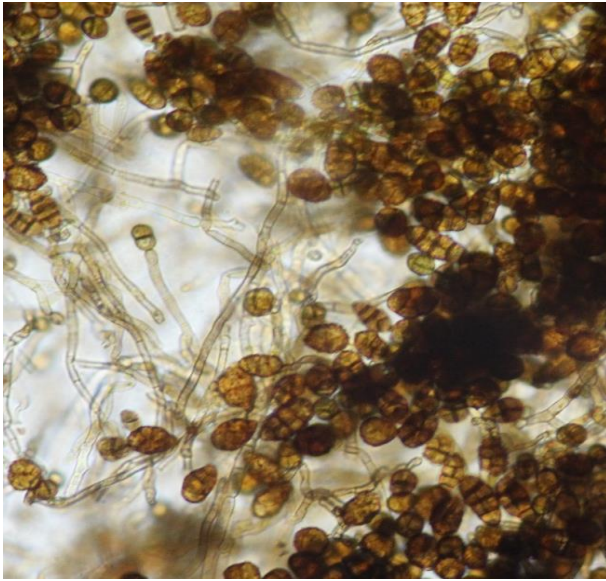
Obr. 47 Kolonie zralých spor s tmavým pigmentem rodu *Alternaria sp.*

Všechny tyto odhalené druhy se vyskytují velmi hojně po celém světě. Ve většině vzorcích byl identifikován masivní výskyt *Alternaria sp.* Ta může produkovat toxiny působící neblaze na lidské zdraví. Způsobuje například alergie, astma, záněty sliznice nosní nebo také kožní léze. [12]

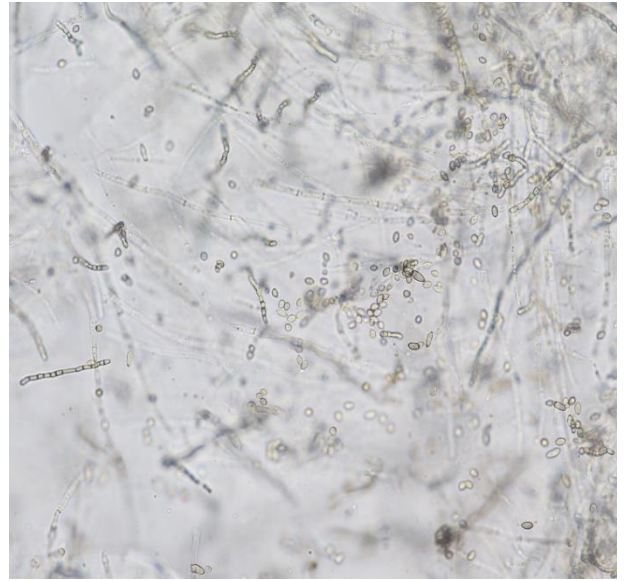
Obr. 48 Rozpadnuté řetězky konidií rodu *Cladosporium sp.*

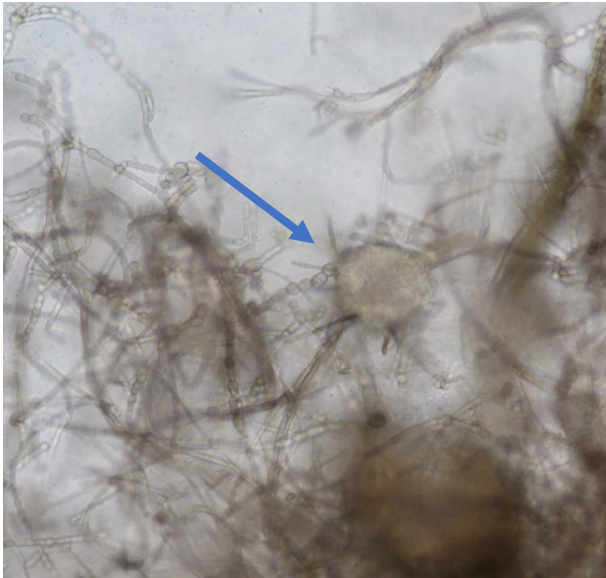
Obr. 49 Kulovitý tvar sporangioforu rodu *Mucor sp.*, který nešel správně zaostřit

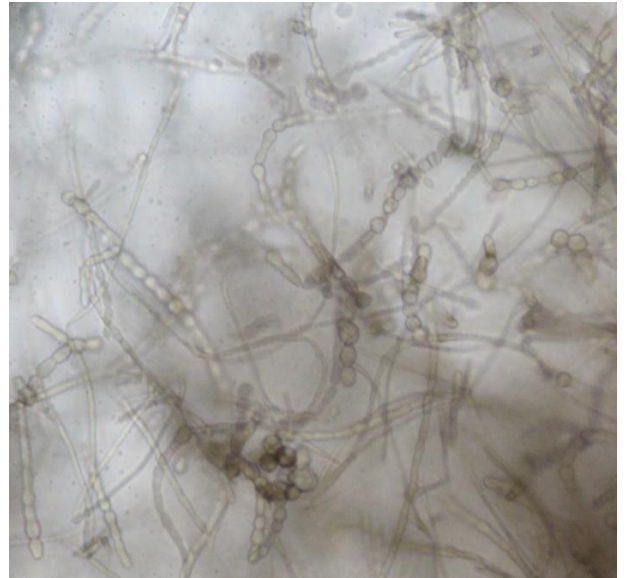
Obr. 50 Kolonie rodu *Aureobasidium sp.*

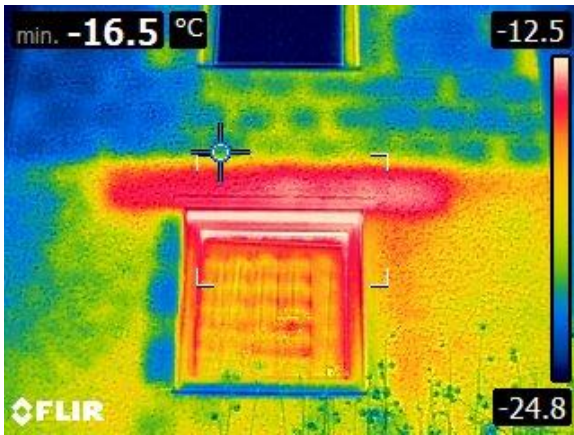
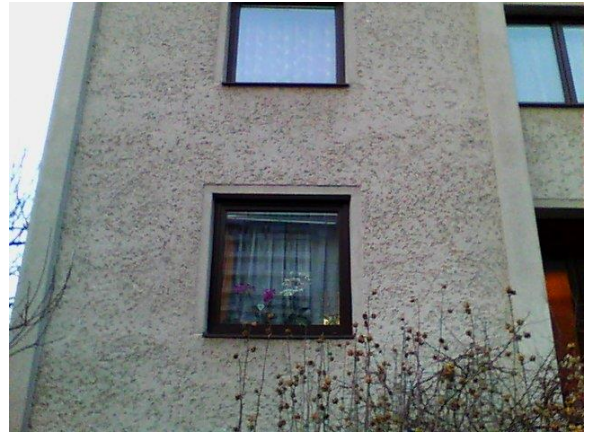
Obr. 53 Plocha východní fasády;

Tepelný most v podobě okenního překladu a navazujícího stropního věnce. Nižší podlaží je prohřátější patrně z důvodu jiného stavebního materiálu. Teplejší zdivo pod oknem ve 2. NP reflektuje polohu otopného tělesa.

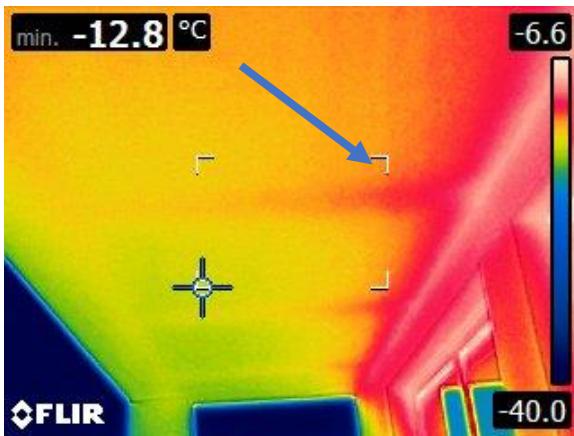
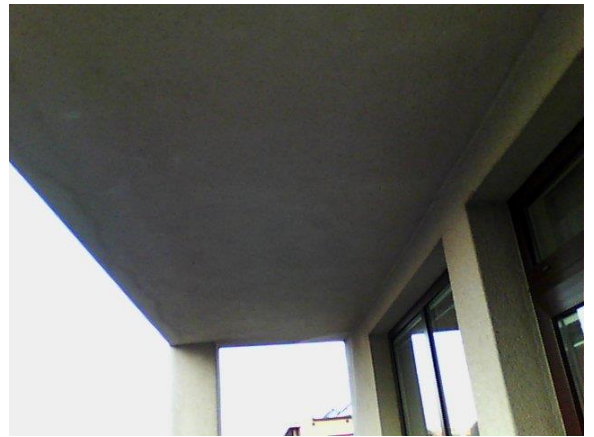
Obr. 54 Zastřešení lodžie na jižní fasádě;

Na termografickém snímku jsou jasně vidět tepelné mosty způsobené ocelovými I profily.

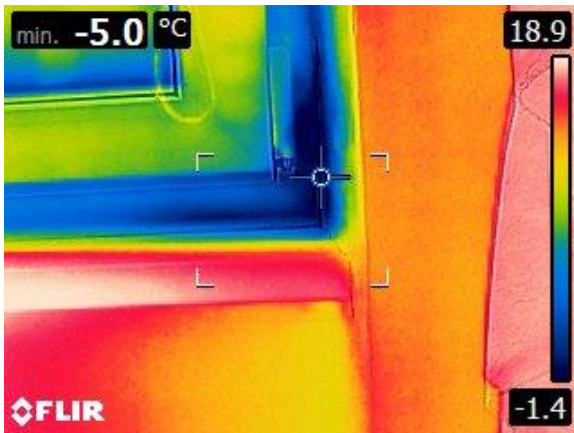
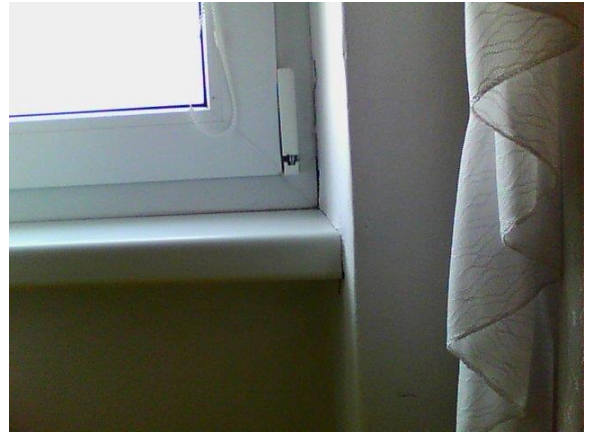
Obr. 56 Okenní spára v ložnici v 1. NP;

Detail rohového napojení okna na ostění parapet vykazuje značný tepelný most .

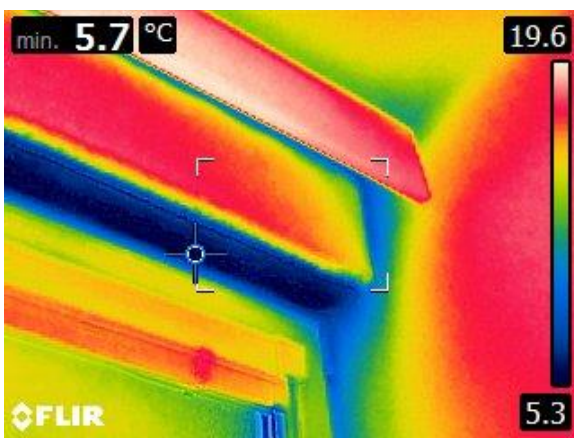
Obr. 57 Amatérské vnitřní zateplení nadpraží v zimní zahradě;

Nehledě na to, že je zateplení zhotovené velice nekvalitně, je zde ukázkový příklad nevhodného použití vnitřního zateplení bez použití parozábrany. Ke kondenzaci vodní páry dochází na rozhraní tepelné izolace a okenního překladu. Vytvořila se tak živná půda pro kolonie plísní a bakterií, což je vidět na nezatepleném nadpraží okna.

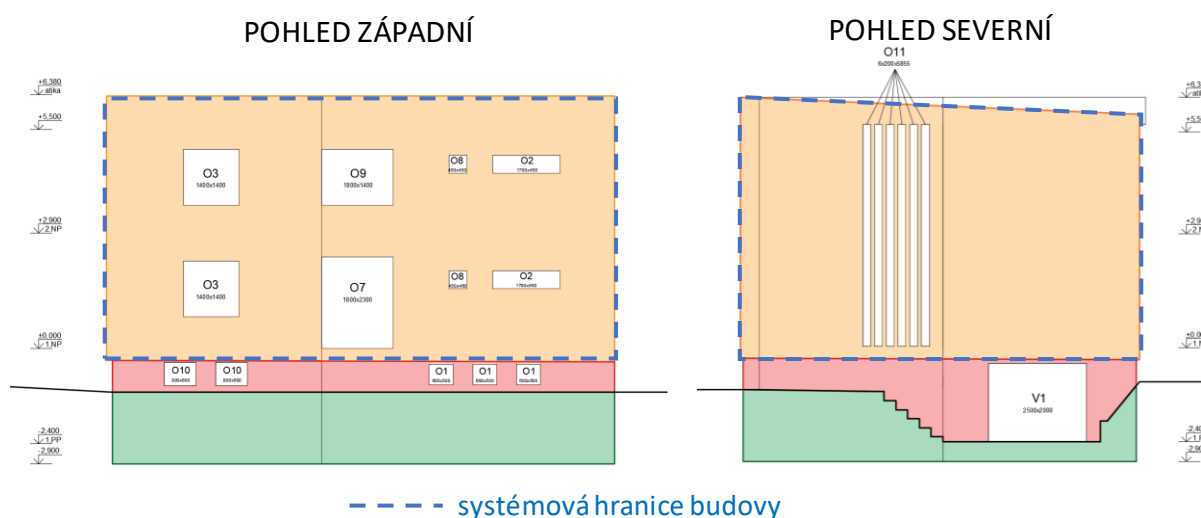
--- systémová hranice budovy

Jak je vidět na ukázkových pohledech, značnou část plochy obálky budovy zaujímají obvodové stěny S. Budou tedy mít podstatný vliv na průměrný součinitel prostupu tepla obálkou budovy U_{me} , a tudíž i na celkovou energetickou náročnost budovy. Výplňové konstrukce byly v programu dále rozděleny podle natočení ke světovým stranám s přihlédnutím k rozdílným hodnotám solárních zisků.

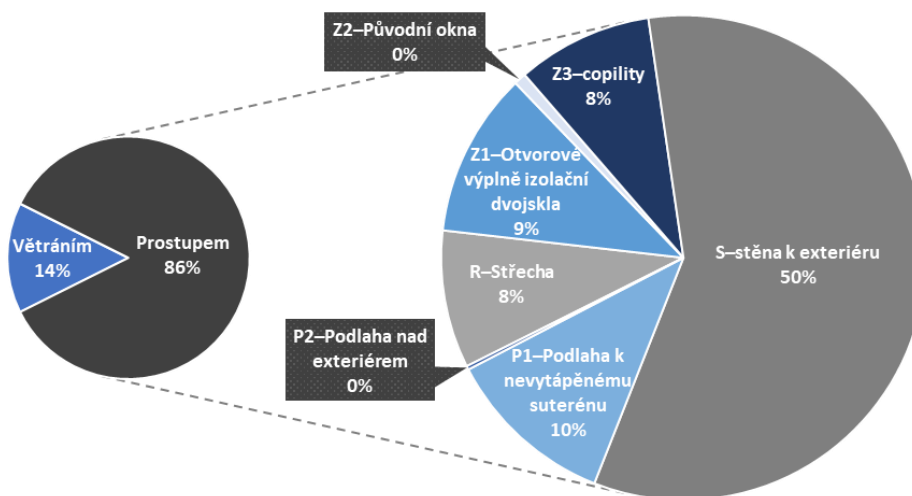
Graf 1 Rozložení měrných tepelných toků stávajícího objektu

Základní měrné tepelné toky dělíme na tepelný tok prostupem tepla plošnými konstrukcemi a tepelný tok větráním. Za pomoci programu Energie byl stanoven celkový měrný tepelný tok na hodnotu 687,4 W/K. Zastoupení jednotlivých měrných toků je znázorněné v *Graf 1*. Z grafu je patrné, že k největší tepelné ztrátě dochází prostupem tepla konstrukcemi obálky budovy. Nejvíce tepelně ztrátovou konstrukcí, jak se dalo očekávat, je nezateplená obvodová stěna k exteriéru, která má nízký tepelný odpor a největší plošnou výměru. Další tepelně ztrátovou konstrukcí je podlaha k nevytápěnému suterénu a střecha. Z grafu může být naopak matoucí procentuální ohodnocení měrného tepelného toku pro konstrukce Z1 – otvorové výplně s izolačními dvojskly a Z3 – copility. Konstrukce Z1 má sice procentuálně vyšší měrný tepelný tok, ale také zabírá skoro 6x větší plochu obálky budovy než Z3. A také jako jediná konstrukce obálky budovy splňuje požadovaný součinitel prostupu tepla daný normou (viz. Tab. 7). Proto je třeba zaměřit se při návrhu opatření spíše na konstrukci Z3. Měrný tepelný tok konstrukce P2 – podlahou nad exteriérem (podlaha 2. NP nad vchodem) a Z2 – původními okny nabývá nízkých

hodnot kvůli jejich malé ploše v porovnání s ostatními. Avšak obě tyto konstrukce nejsou normově vyhovující, proto by při návrhu opatření neměly být opomenuty.

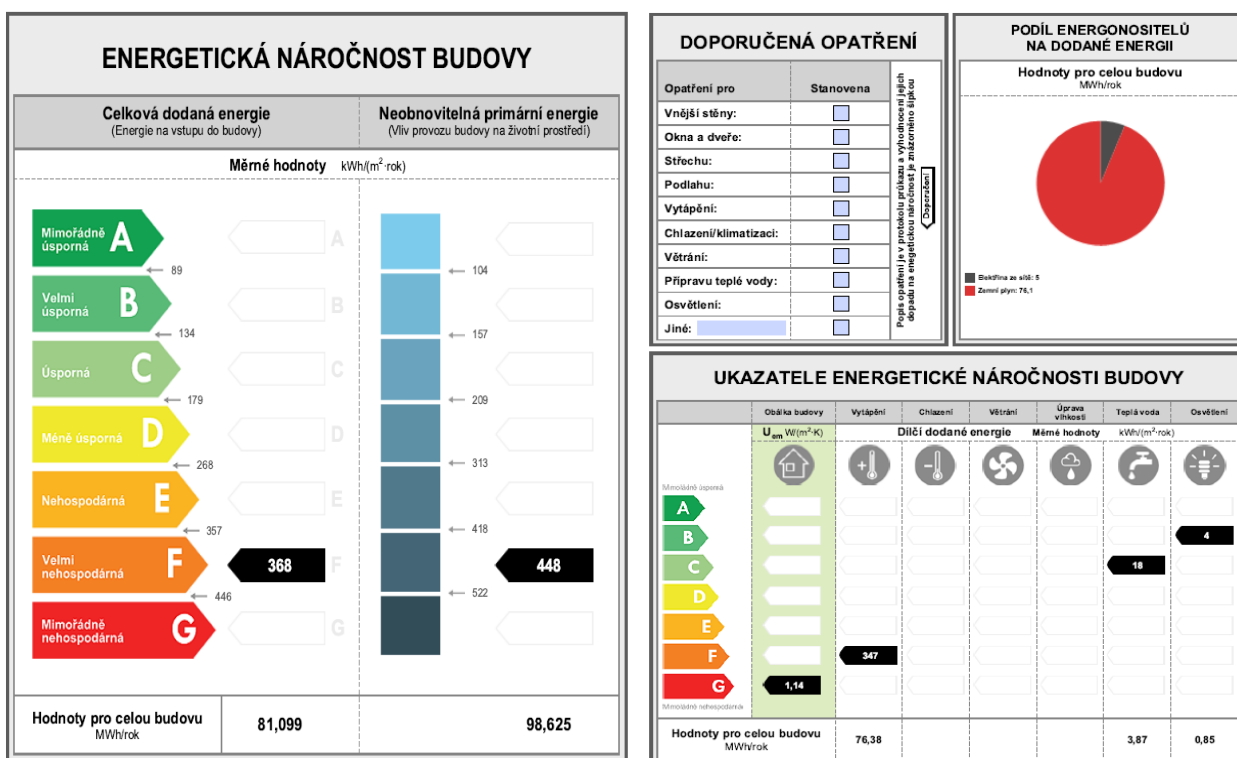
Obr. 61 Výřez grafického znázornění PENB stávajícího stavu

Jak již bylo zmíněno, průměrný součinitel prostupu tepla výrazně ovlivňuje potřebu energie na vytápění a tím i celkovou dodanou energii budovy. Ta je v hodnocené budově také velmi vysoká. V budově jsou dílčí dodané energie zastoupeny pouze systémem vytápění, ohřevem vody a osvětlením. Nejhuře je na tom právě zmiňovaný systém vytápění. Naopak lépe hodnocené dílčí dodané energie jsou na osvětlení a ohřev vody.

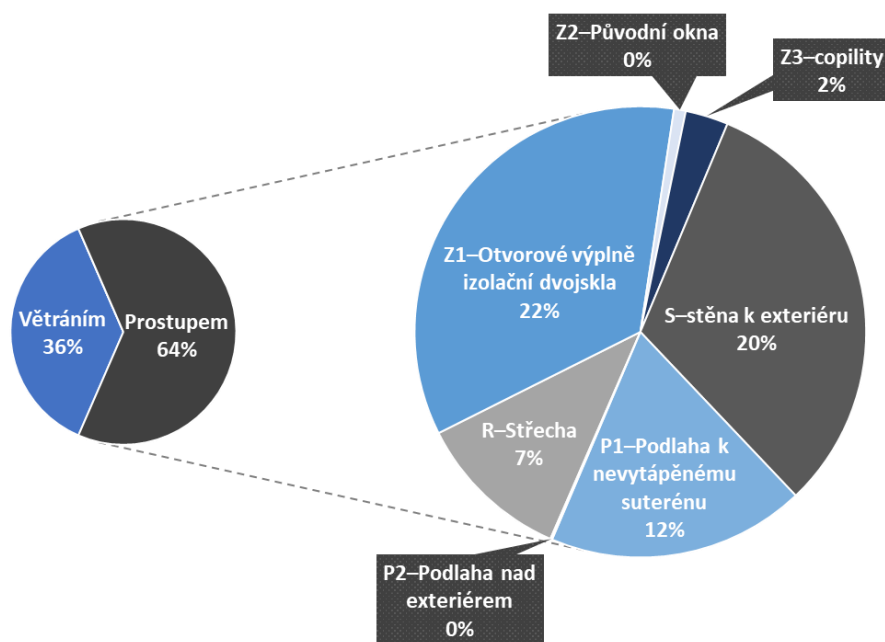
Graf 2 Rozložení měrných tepelných toků nově navržené Varianty 4

stěna S a okenní výplně Z2 a Z3 navržené jako izolační trojskla. Z ekonomických důvodů nebyla měněna stávající konstrukce Z1 s izolačními dvojskly, která dosahuje požadované hodnoty součinitele prostupu tepla. Stala se tak nejslabší částí budovy z hlediska tepelných ztrát (viz Graf 2). Oproti stávající variantě se součinitel prostupu tepla zlepšil 3,5krát. Výraznější roli hraje nyní tepelná ztráta větráním, na kterou je mimo jiné zaměřena kapitola 5.1.

Vybrána byla Varianta 4. Většina konstrukcí u této varianty splňuje doporučené hodnoty součinitele prostupu tepla. Nižších součinitelů prostupu tepla dosahuje obvodová

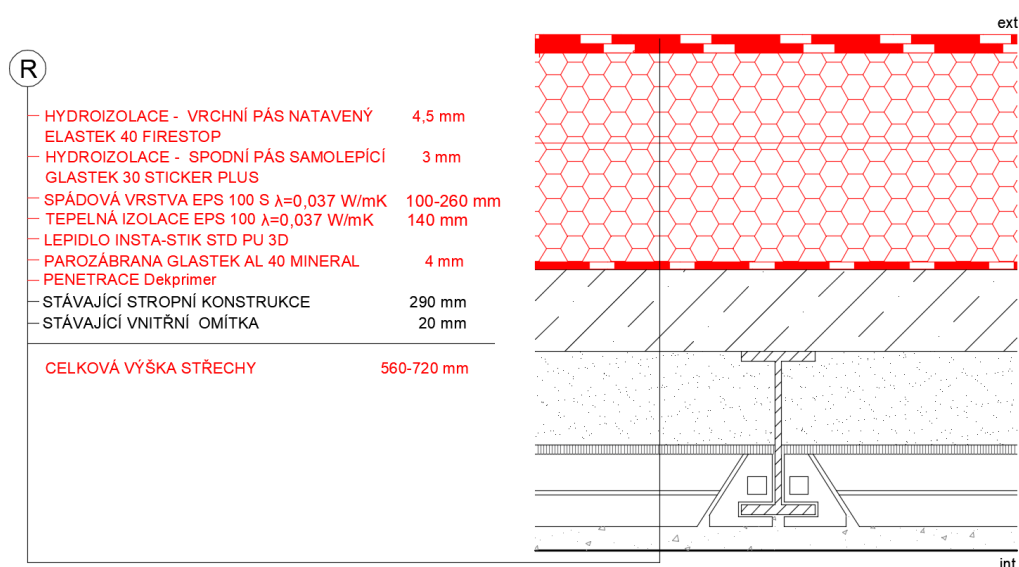
Střecha je zateplována hlavně z důvodu energetické sanace, jelikož technický stav střechy po lokálních opravách není špatný. Střecha by mohla být zateplena dvěma způsoby. První je vytvoření tzv. DUO střechy, kdy je zachována stávající konstrukce střešního pláště až po povlakovou hydroizolaci a na ní položena dodatečná tepelná izolace s XPS desek s přitížením. Vzhledem k parametru součinitele prostupu tepla, kterého chceme docílit, by výsledná skladba konstrukce měla velkou mocnost a došlo by tak k výraznému přitížení nosné konstrukce. Nutnou součástí tohoto návrhu by byl statický posudek ověřující, zda je nosná konstrukce střešního pláště dostatečně únosná. Navíc, vzhledem k velkému objemu násypu škváry, může škvára vázat velké množství vody. Je proto zvláště důležité znát její vlhkostní stav. Pokud by se tato voda ve střeše

novými stavebními úpravami (zaslepení „větracích“ průduchů, nové vrstvy skladby střechy atd.) uzavřela, může způsobovat vlhkostní lokální poruchy nových vrstev či dokonce poruchy v interiéru.

Byl zvolen tedy druhý přístup vytvoření nové skladby jednoplášťové střechy s obvyklým pořadím vrstev. Tato varianta je ekonomicky nákladnější. Než se začne se samotným zateplením, je třeba odebrat vrstvy staré skladby střechy a odhalit nosnou konstrukci zakončenou betonovou deskou, na kterou se pak vystaví skladba nová. Rizikem tohoto řešení je dočasné zbavení řešeného objektu hydroizolační ochrany. Pokud by při obnově střechy selhala provizorní ochrana proti vodě, byla by tak stavba ohrožena zatečením vody do interiéru. Je nutné také počítat s pružností nosné konstrukce střechy během sanace, hrozí vznik trhlin mezi stropem a příčkami. Navržená skladba střešního pláště nepřitěžuje současnou nosnou konstrukci stropu. Provede se tedy demontáž stávající plechové krytiny, oplechování atik, hydroizolačních asfaltových pásů IPA, polystyrenu, betonové vrstvy, a hlavně násypu škváry. Větrací kanálky v atice budou zaslepeny. Na očištěnou stropní konstrukci bude nanášena penetrace pro lepší přilnavost parozábrany (např. *Glasterk Al 40 MINERAL*). Na parozábranu bude lepena první vrstva tepelné izolace z rovných EPS desek tloušťky 140 mm. Druhá vrstva tepelně izolačních desek bude ze spádových desek EPS od tloušťky 100 mm po 260 mm. Pro spádové desky je třeba vypracovat kladečský plán. Na tepelnou izolaci následuje instalace vodotěsníci vrstvy. Skládá se ze dvou SBS modifikovaných asfaltových pásů. Spodní pás je samolepící připevněný k tepelné izolaci. Horní pás zakončující střešní skladbu je celoplošně natavený.

Obr. 65 Navržená skladba ploché jednoplášťové střechy; nové vrstvy konstrukce označené červenou barvou

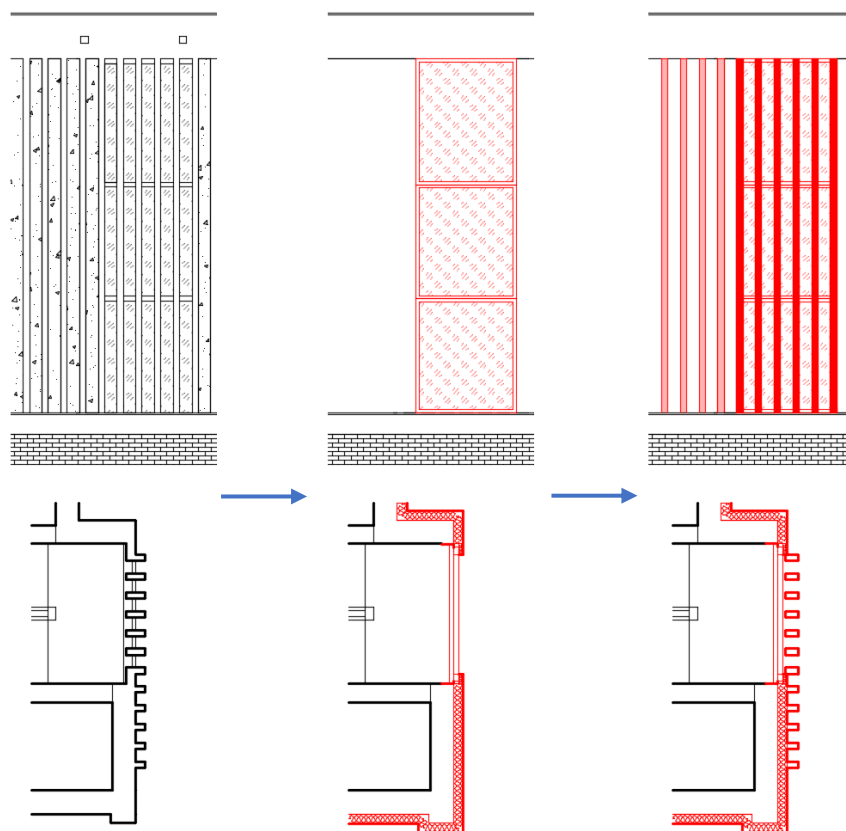
Nejslabší částí stávající obálky budovy je zasklení schodišťové haly profilovým sklem. V nově navržené variantě obálky budovy byla ambiciózně zvolena nová okenní konstrukce s izolačním trojsklem. Nová profilová skla, která v dnešní době nahrazují copility se však vyrábí s horšími tepelně izolačními vlastnostmi. Proto byl vymyšlen způsob, jak docílit zvoleného součinitele prostupu tepla a zároveň zachovat venkovní členění na severní fasádě vily. Stávající copility i s vyzděnými sloupky budou demontovány a nahrazeny třemi plastovými neotvíravými okny s izolačními trojskly o rozměrech 2000 x 1850 mm. Vnější úprava zasklení bude bezúdržbová s mléčným zakalením, aby do interiéru vstupovalo difúzní světlo a byl zachován vzhled copilitů. Sloupky před okny budou vytvořeny z prefabrikovaných železobetonových prvků o rozměrech 100x215x5550 mm, opatřené omítkovým souvrstvím s barvou fasády. Připevněné budou k atikové a soklové římsě.

Obr. 68 Vývoj instalace falešných copilitů se sloupky; nové vrstvy konstrukce označené červenou barvou

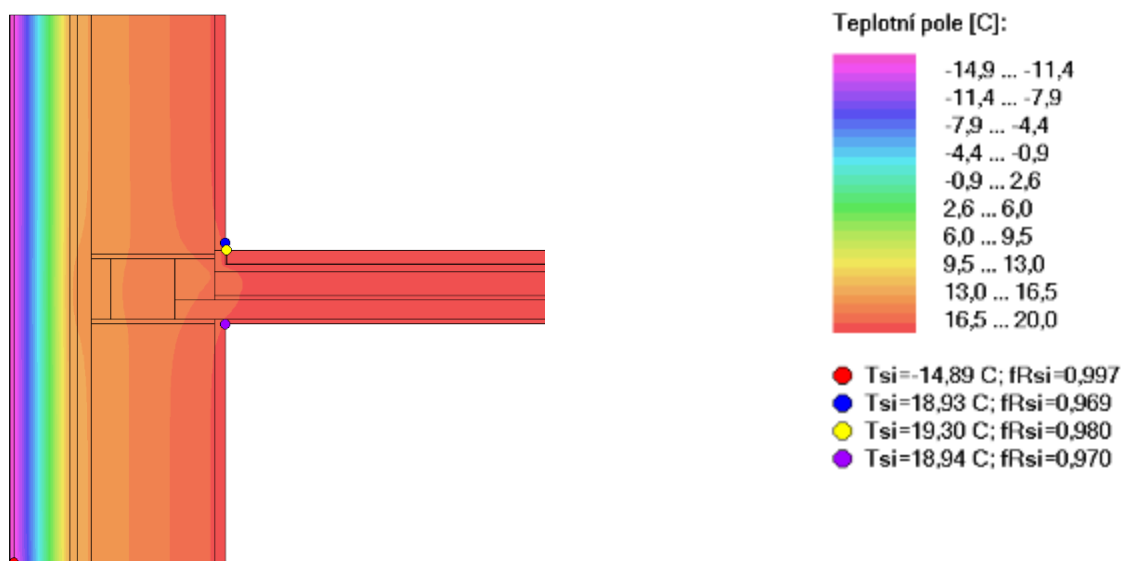
Obr. 69 Teplotní pole hodnoceného detailu styku stropní konstrukce s obvodovou stěnou

Nejnižší vnitřní teplota povrchu byla vypočtena na podlaze $\theta_{si} = 18,93 \text{ }^\circ\text{C}$. Výsledky jsou dále shrnuty do tabulky *Tab. 15*. Kompletní posouzení umístěné v Příloze 5

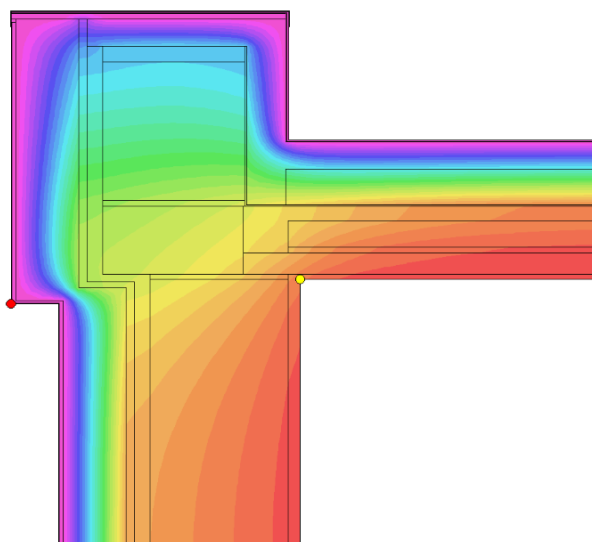
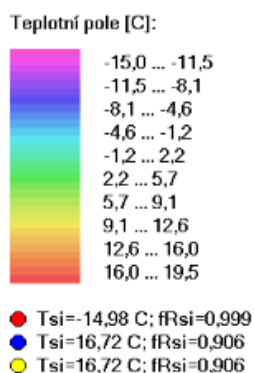
Jak již bylo zmíněno výše v kapitole 4.2.3 pro řešení atiky byly vypracovány dvě varianty. Kvalita těchto dvou provedení byla posouzena a výsledky shrnuty do tabulky *Tab. 16*. Nejnižší vnitřní teplota povrchu Varianty 1 byla vypočtena na stopě $\theta_{si} = 16,72 \text{ }^\circ\text{C}$. Nejnižší vnitřní teplota povrchu Varianty 2 byla vypočtena $\theta_{si} = 17,28 \text{ }^\circ\text{C}$, tedy o půl stupně vyšší než u Varianty 1. Rozdíly variant výsledků nebyly nijak markantní, proto bylo zvoleno méně pracné řešení. Zateplení se bude provádět dle Varianty 1 přímo na stávající římsu. Kompletní posouzení umístěné v Příloze 5.

Obr. 70 Teplotní pole
hodnoceného detailu
atiky VARIANTA 1

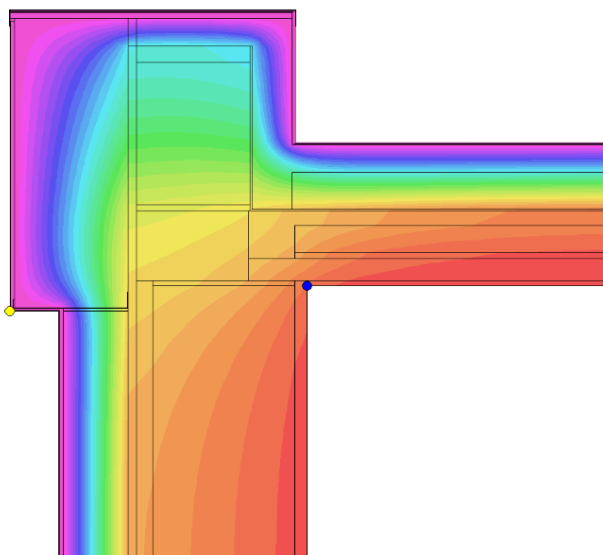
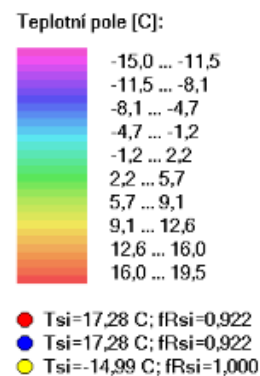
Obr. 71 Teplotní pole
hodnoceného detailu
atiky VARIANTA 2

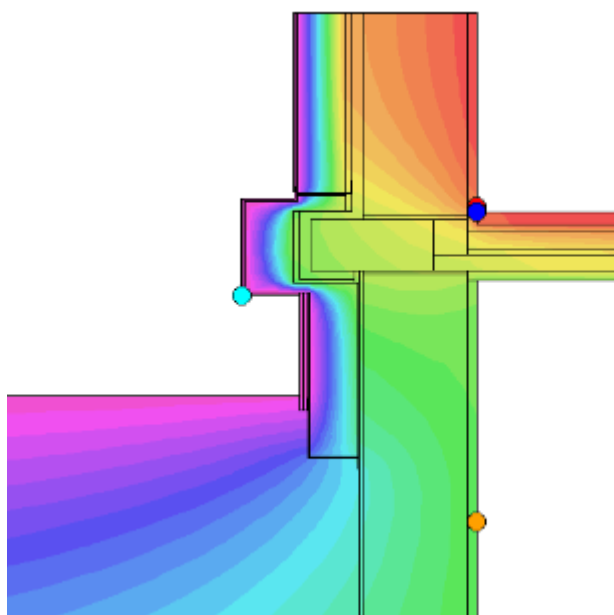
Stejně jako pro řešení atiky byly pro detail soklu vypravovány dvě varianty (viz kapitola 4.2.2). Kvalita těchto dvou provedení byla posouzena a výsledky shrnuty do tabulky Tab. 17. Nejnižší vnitřní teplota povrchu ve Variantě 1 byla vypočtena na podlaze $\theta_{si} = 16,48^\circ\text{C}$. Nejvyšší

Obr. 72 Teplotní pole
hodnoceného detailu
soklu VARIANTA 1

● $T_{si}=16,48 \text{ }^\circ\text{C}$; $f_{Rsi}=0,899$
● $T_{se}=17,31 \text{ }^\circ\text{C}$; $f_{Rse}=0,923$

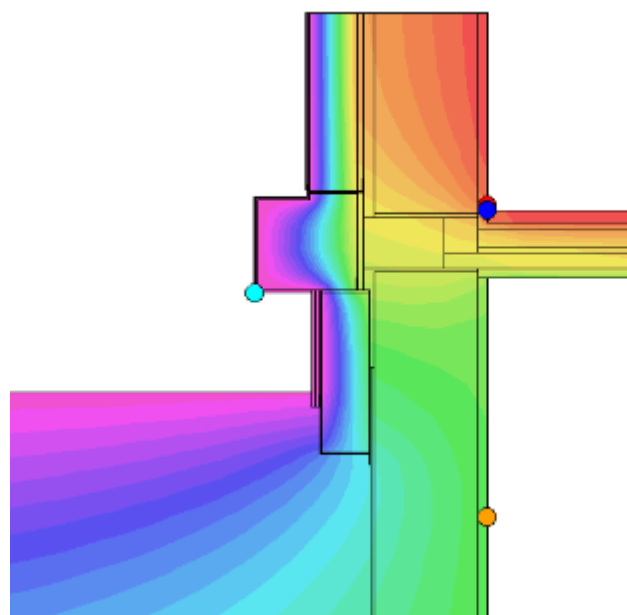
vnitřní teplota povrchu Varianty 2 byla vypočtena $\theta_{si} = 16,92 \text{ }^\circ\text{C}$, tedy o půl stupně vyšší než u Varianty 1.

Obr. 73 Teplotní pole
hodnoceného detailu
soklu VARIANTA 2

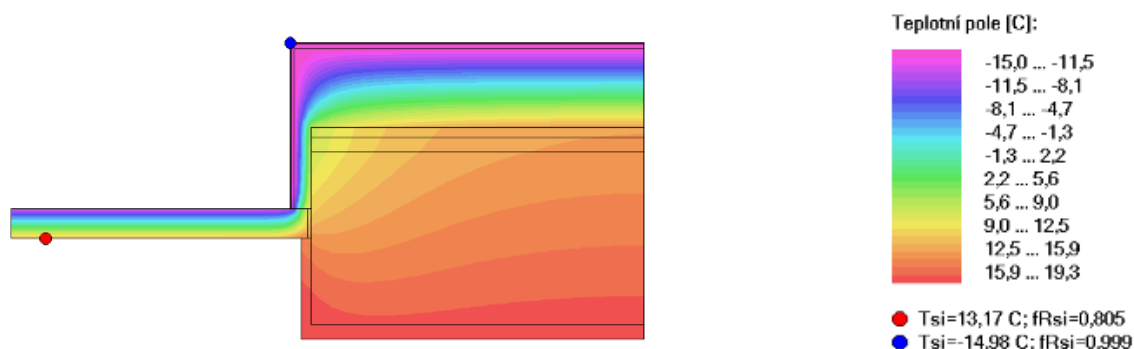
Posouzeno bylo nadpraží stávajícího plastového okna s izolačním dvojsklem. Pro zjednodušení výpočtu přírážky na tepelné vazby se počítá se stejnou tepelnou propustností po celém obvodu okna, jelikož tloušťka izolace je po celém obvodu navržena 50 mm.

Obr. 74 Teplotní pole hodnoceného detailu nadpraží okna

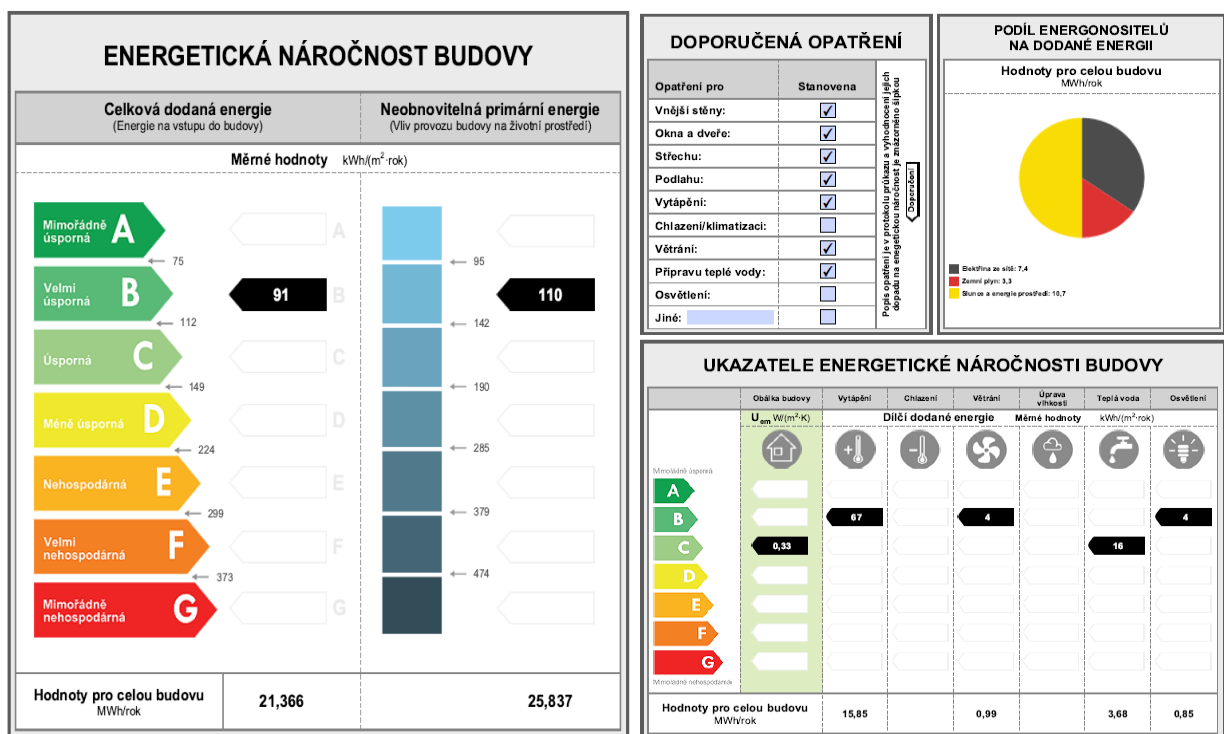
Obr. 76 Výřez grafického znázornění PENB navrženého stavu

Výsledky byly znázorněny v grafickém výstupu PENB. Kompletní protokol výpočtu ze softwaru Energie je součástí Přílohy 3.
