Fakulta Stavební

BAKALÁŘSKÁ PRÁCE

Kostel sv. Mikuláše – statické posouzení a návrh
sanačních metod

Cílem této bakalářské práce je vyhotovit stavebně technický průzkum kostela svatého Mikuláše a provést statické posouzení vybraných konstrukcí včetně návrhu konkrétních sanačních opatření. Součástí práce je pořízení fotodokumentace, zpracování schematické výkresové dokumentace, včetně zakreslení vad a poruch. Příčiny poruch jsou v práci popsány a zanalyzovány. V závěru jsou pro sanaci těchto poruch nastíněny možné varianty oprav a prezentovány výsledky ze statického posouzení kostela.

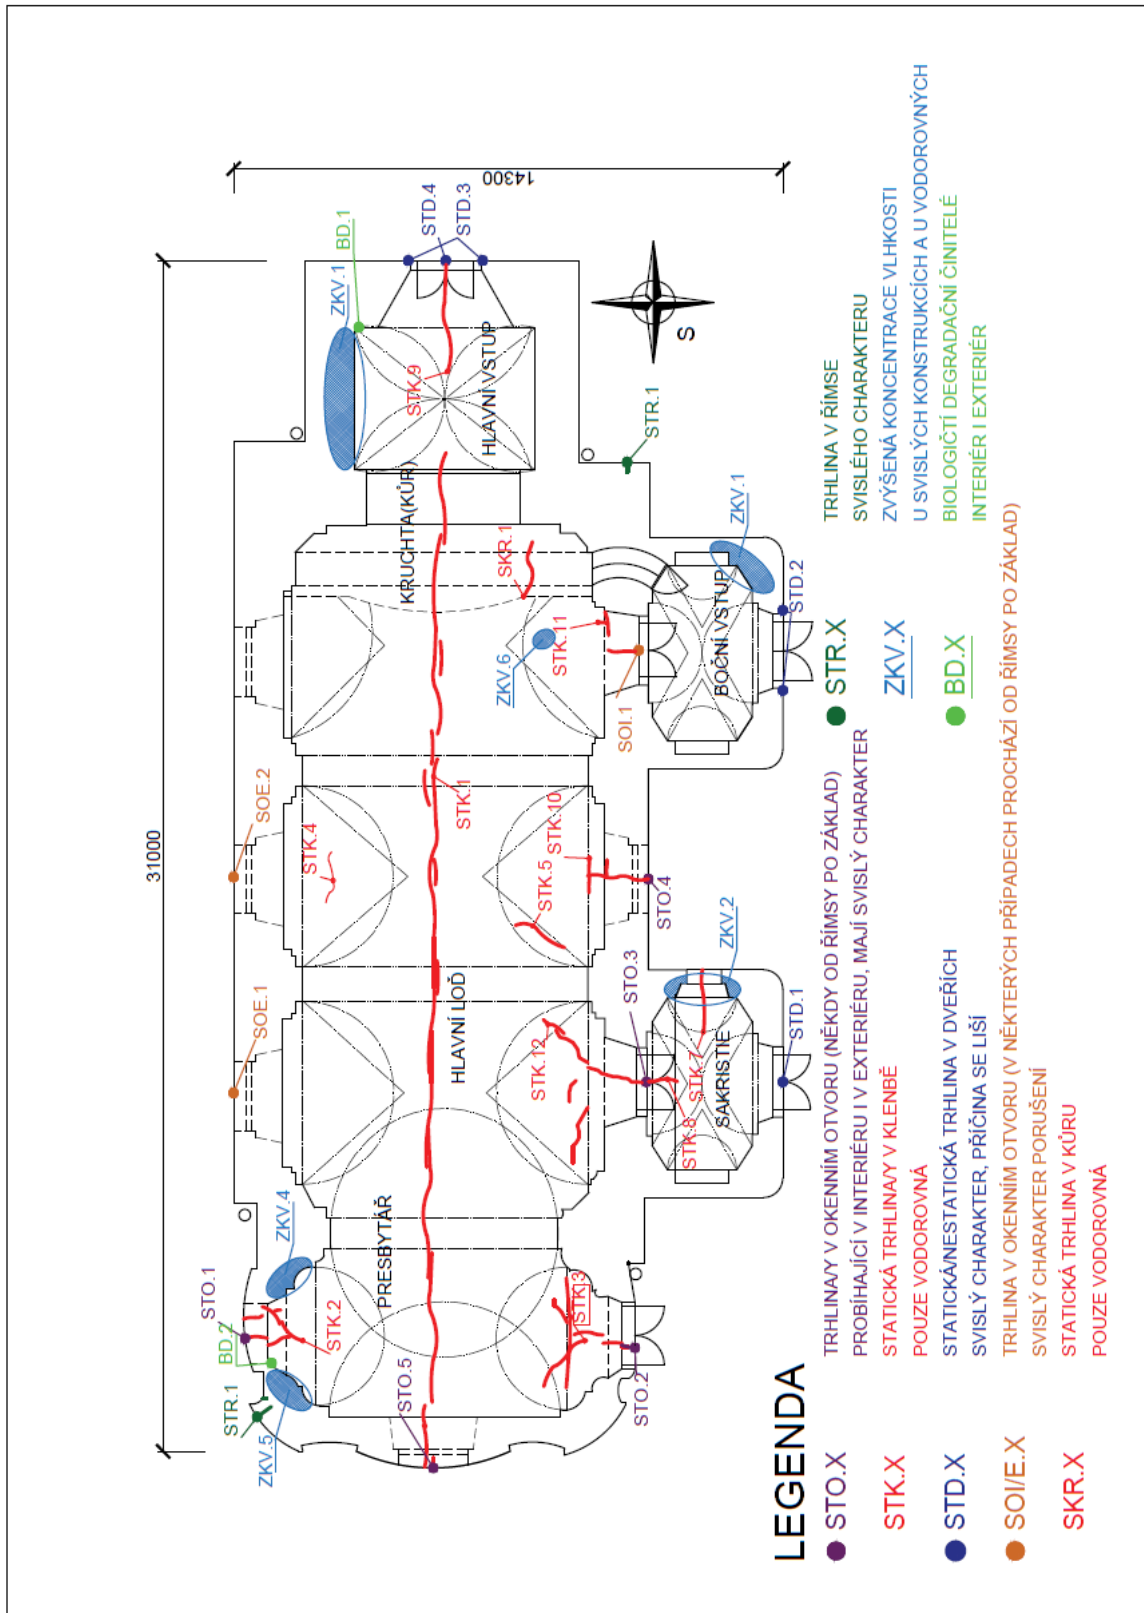
Obr.039 Půdorys se značením poruch (pro textový účel)

Pro tuto kapitolu byla rovněž zpracována výkresová dokumentace (níže), která zobrazuje v pohledech poruchy fasádního opláštění spolu s trhlinami ve svislých nosných stěnách, nadpražích, římsách či nikách v presbytáři a poruchy v půdoryse se zaznačením všech poruch včetně zvýšené vlhkosti či biologické degradace.

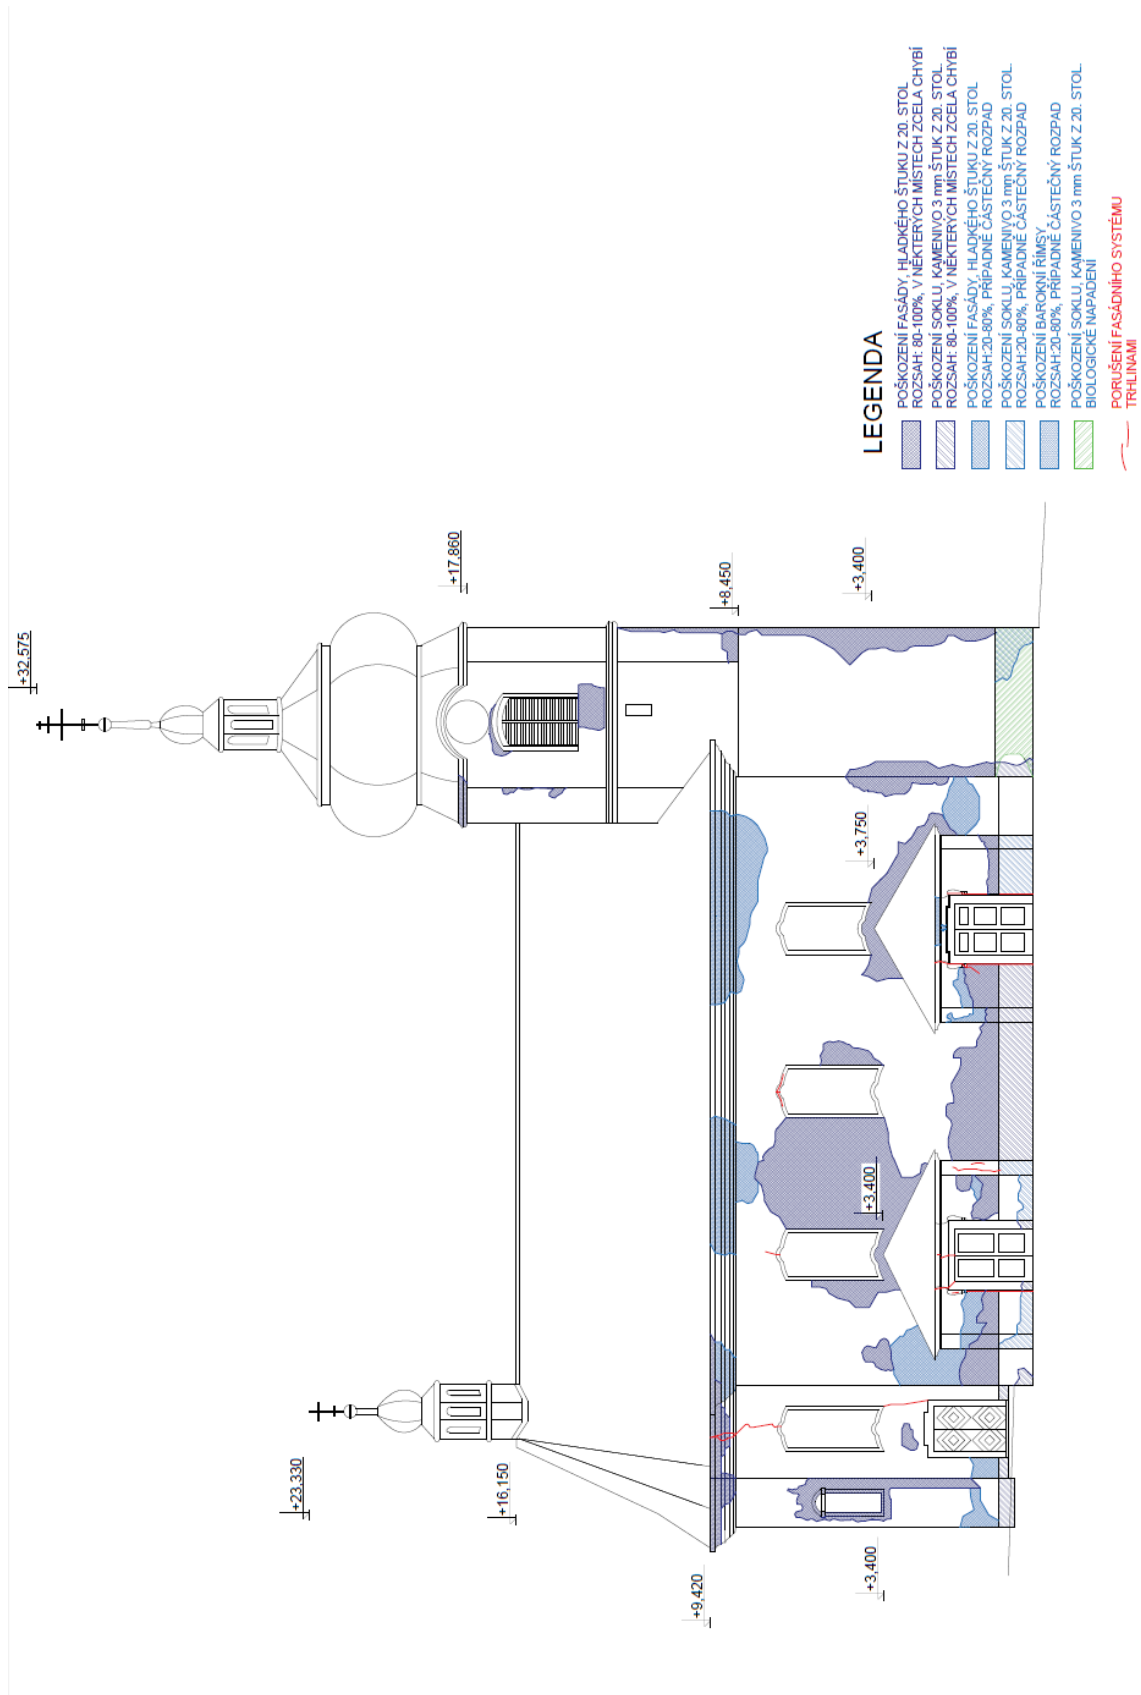
Obr.040 Pohled – sever, se zaznačením poruch (pro textový účel)

V části severní však poškození se nevyhnulo ani jednomu z nadpraží, i tam však šíře a velikost trhlin směrem k západu ustupuje a v poslední vitráži je poškození prasklinou pouze z interiérové strany. Mezi další viditelné poruchy patří drobné trhliny z vnější strany presbytáře (východní strana objektu), u nik a výklenků, či svislé trhliny u zlomů zdiva barokního presbytáře. U jižní části je počet a rozsah poškození u nadpraží podstatně menší a vyskytuje se především v presbyterni části, kde nejsilněji je zasaženo první nadpraží vitráže. To je poškozeno v interiérové i exteriérové části, hlavní směr trhliny pokračuje směrem k vrcholu kopule. Z exteriéru trhlina navazuje na trhlinu v římsě a pokračuje dále směrem k základům (k základům směřuje i ze strany interiéru).

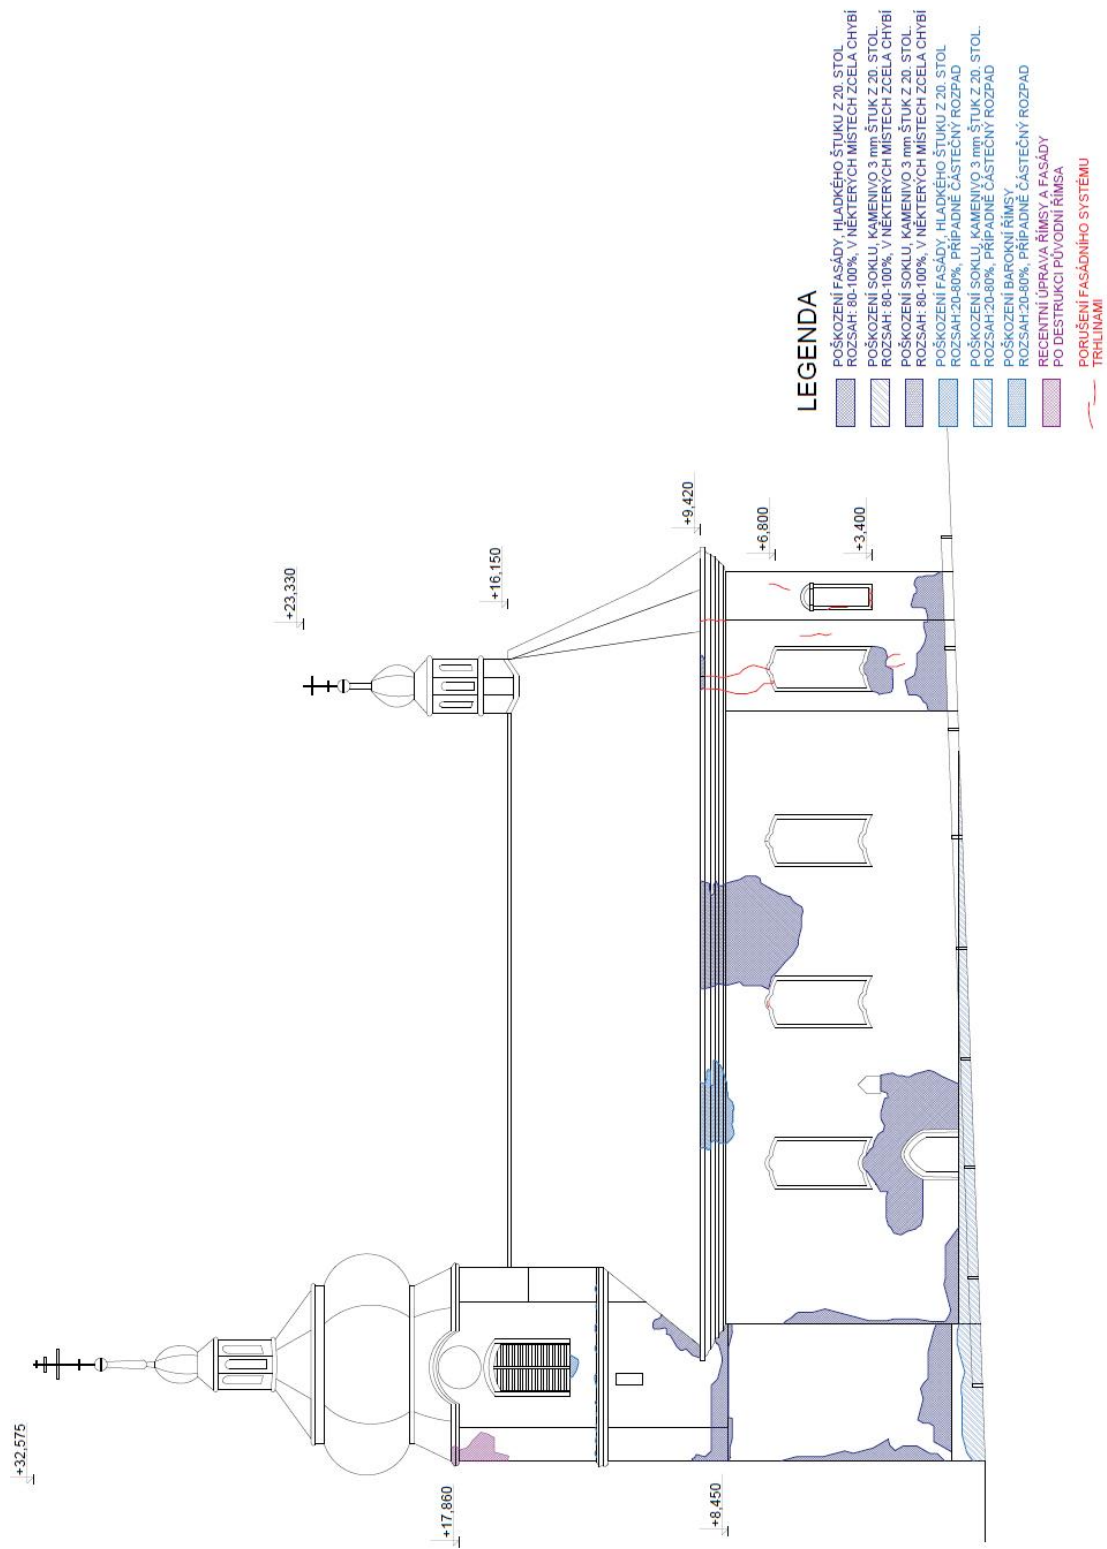
Obr.041 Pohled – jih, se zaznačením poruch (pro textový účel)

Trhlina v nadpraží vitráže umístěné za hlavním oltářem prochází celou šíří zdiva a pokračuje až k římsě, v interiéru navazuje na trhlinu ve vodorovné konstrukci – kopuli a pokračuje až k základům. Největší šířka trhliny je viditelná přímo v nadpraží okna z exteriérové části, kde dosahuje až několik cm. Trhliny podobného charakteru a velikosti se nacházejí na severní a jižní straně podélné lodi (v presbytáři), kde však přecházejí na lunetu a pokračují dále směrem šikmo ke středu kopule. Velikost a množství trhlin se směrem k věži zmenšuje, poslední dvě nadpraží oken v jižní části jsou prakticky neporušeny.

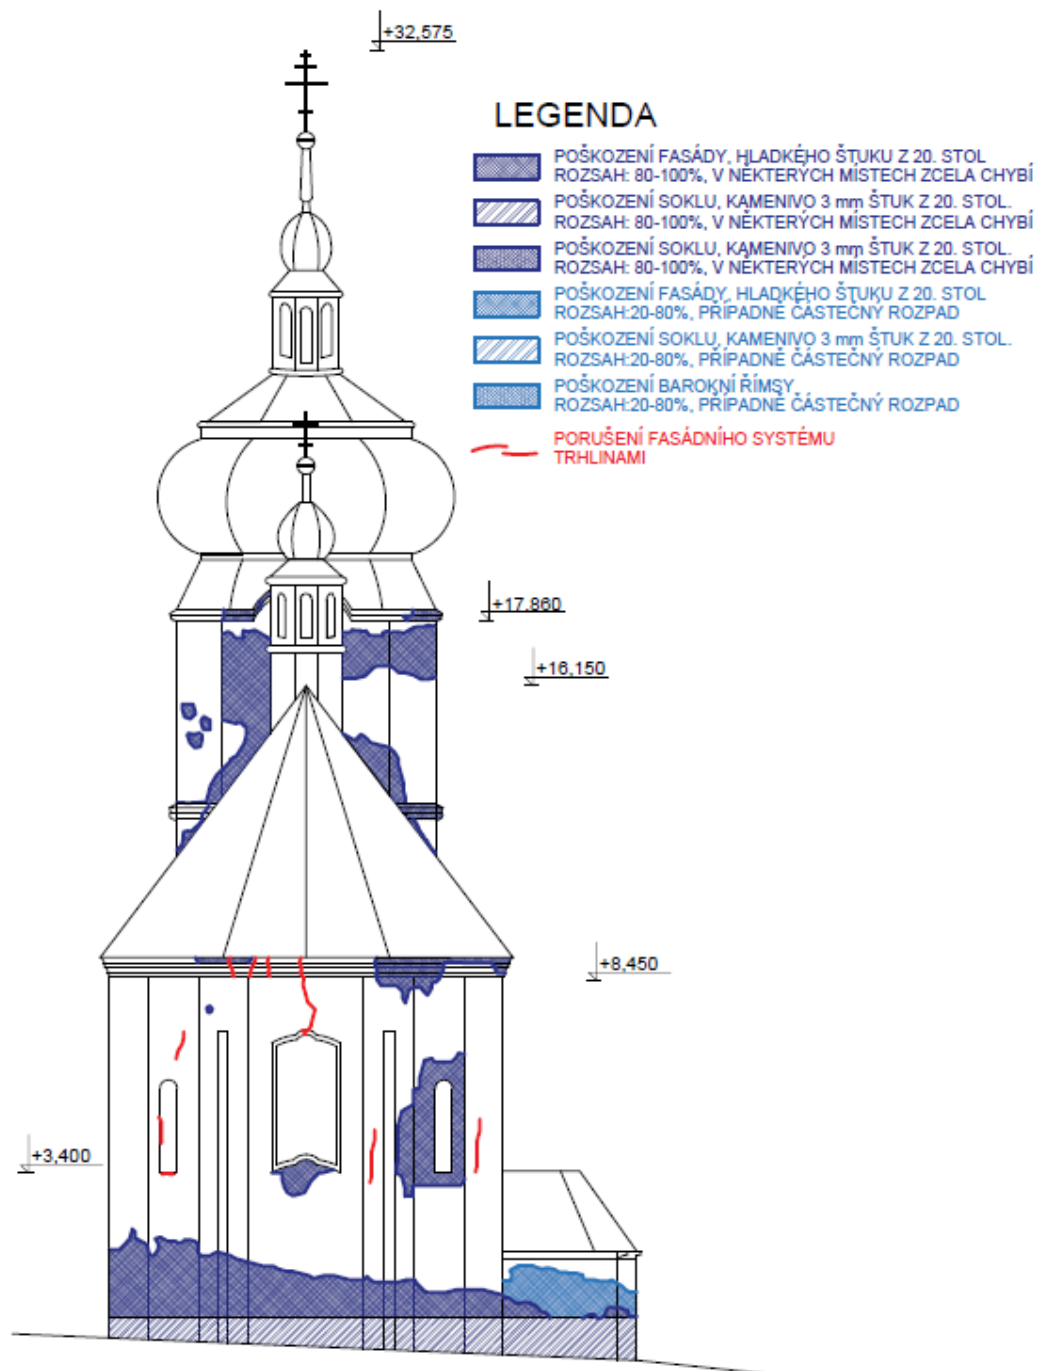
Obr.043 Pohled – východ, se zaznačením poruch (pro textový účel)

Nejvyšší četnost poruch se nalézá za hlavním oltářem v presbytáři, tedy na východní straně objektu. Šíře trhlin se s časem mění, trhliny jsou aktivní a zvětšují se, některé se objevily až v posledních měsících. Aktivitu trhlin dokazuje a potvrzuje stav po rekonstrukci interiéru (okolo roku 2010), kde trhliny nebyly známy a vidět. Lze proto předpokládat, že v průběhu psaní této práce se jejich šíře zvětší a vzniknou trhliny nové.

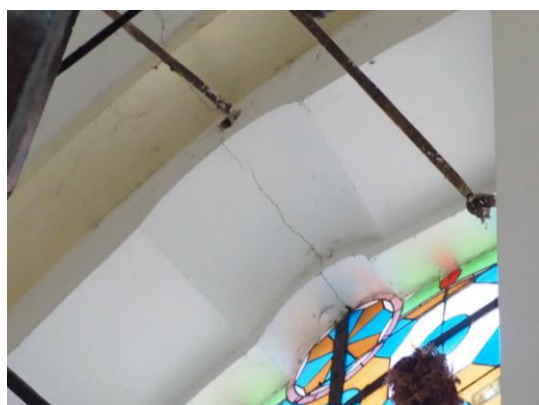
Obr.045 Prasklina v nadpraží, presbytář interiér

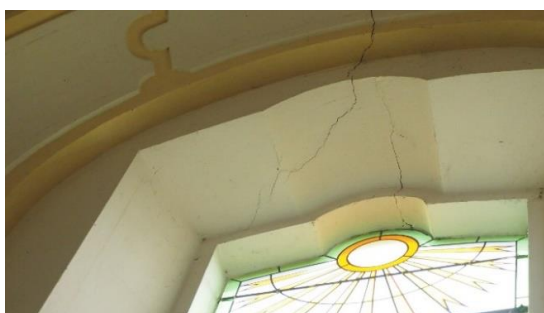
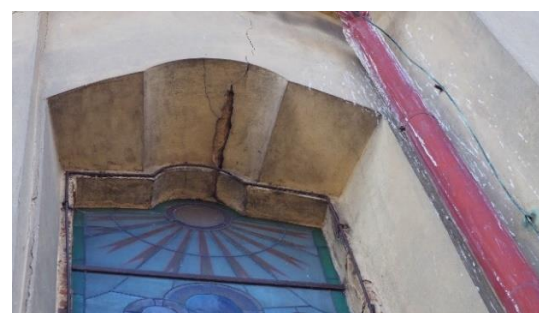
Obr.046 Prasklina v nadpraží, severní strana lodi

Obr.047 Prasklina v nadpraží, severní strana lodi

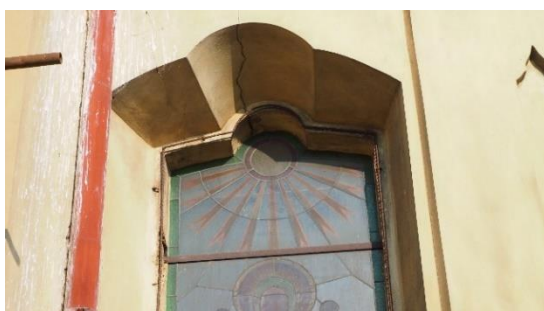
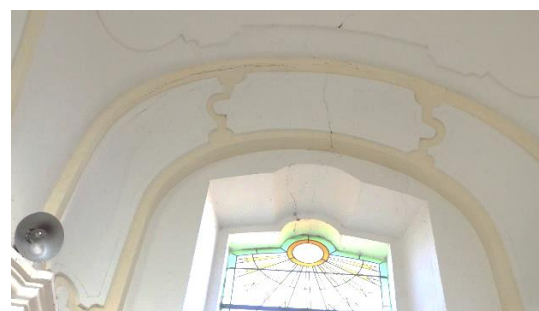
Obr.048 Prasklina v nadpraží, jižní strana lodi

Obr.049 Prasklina v nadpraží, jižní strana lodi

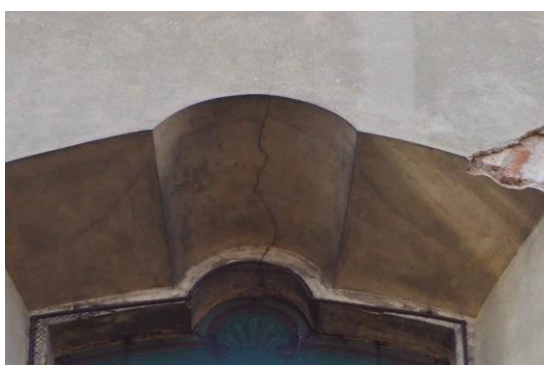
Obr.050 Prasklina v nadpraží, sever sv. Anežka

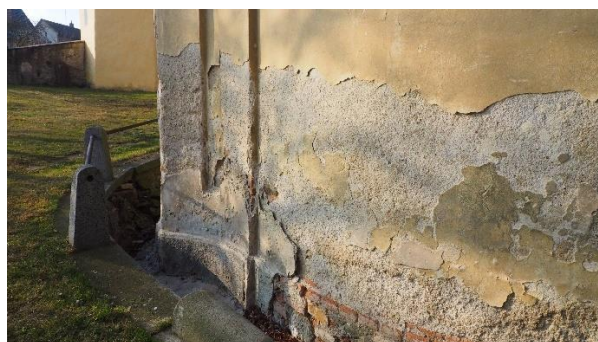
Obr.053 Zvýšená vlhkost presbytáře exteriér

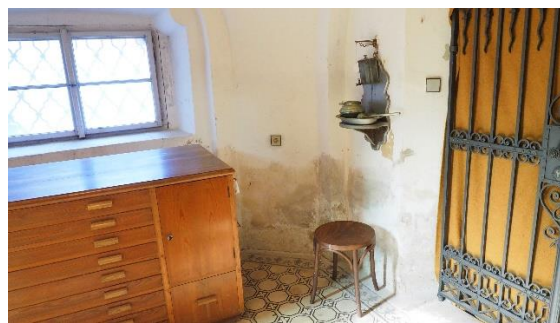
Různý stupeň rozpadu omítek se nalézá soklové části bočního vstupu pro kněží do objektu a sakristie, kde některé jeho části úplně chybí, u dalších je vidět plošná spára mezi zdivem a soklovou vrstvou, tedy blížící se plošný rozpad pravděpodobně díky vlivu krystalizace, vysušení a pozdější rekrystalizace. Vlhkost je snadno viditelná i v interiéru díky vlhkostní mapě, u které je její nejvyšší úroveň vidět u stěny mezi sakristií s podélnou lodí, dále pak u odvodu dešťové vody ze zastřešení tohoto přístavku.

Obr.055 Vlhkostní mapa sakristie

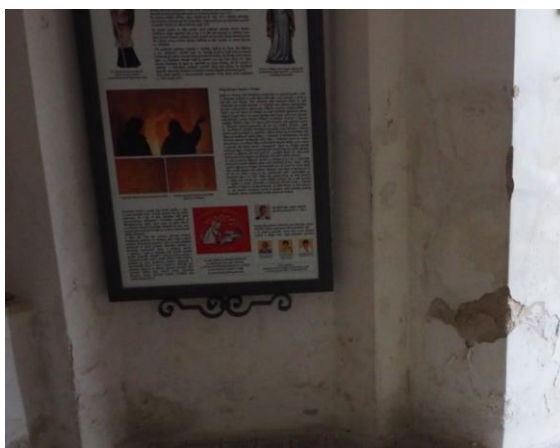
Obr.056 Vlhkostní mapa sakristie

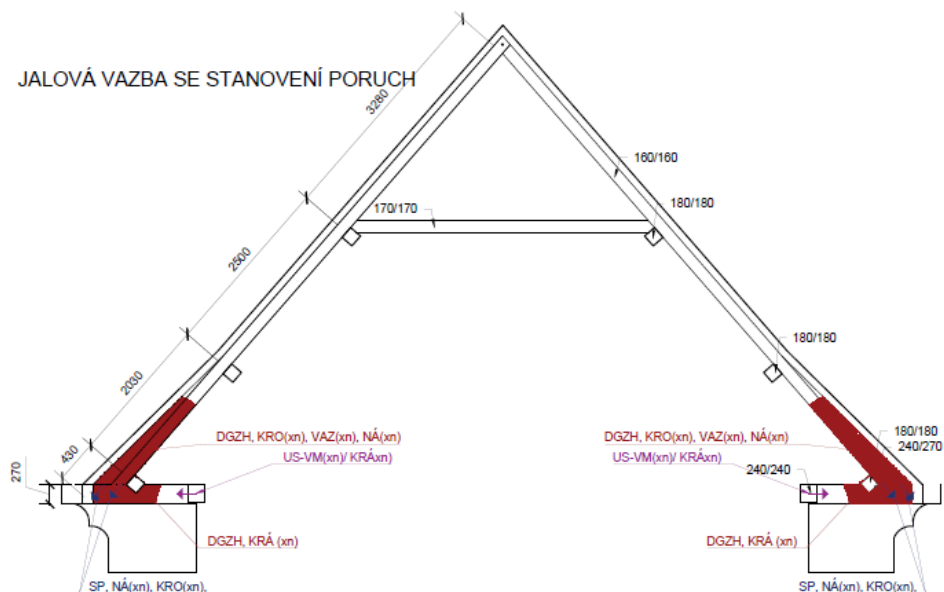
Obr.072 Degradace napříč jalovou vazbou

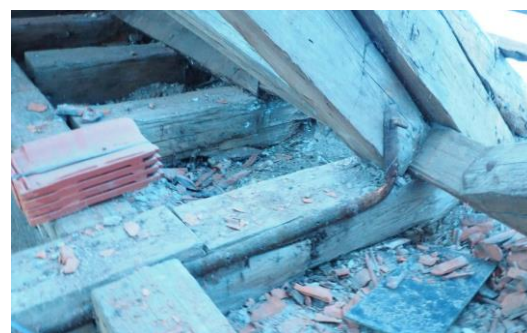
Obr.076 Zajímavá historická náhrada

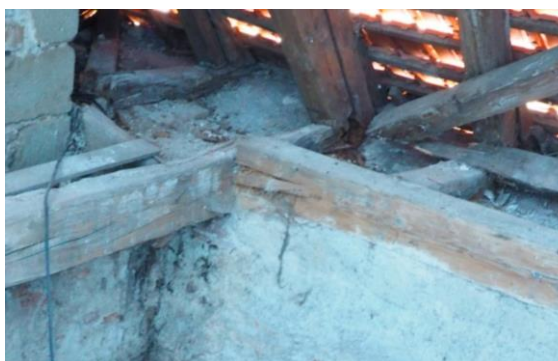
Obr.077 Kritický roh lodi

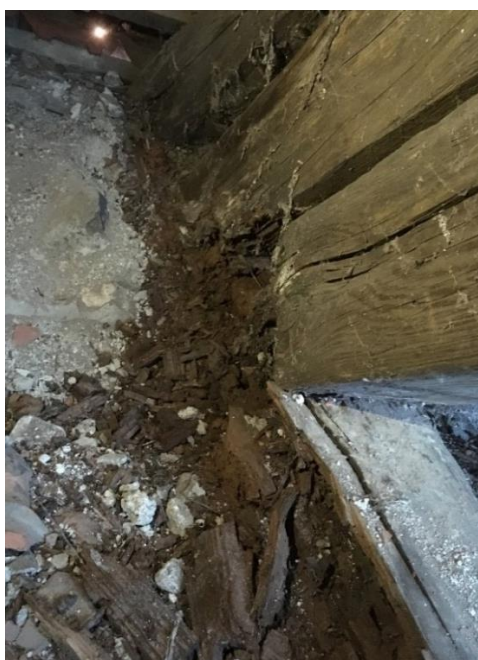
Další skupinou, která rozkládá dřevo jsou celulózovorní houby, které vytvářejí destrukční hnilobu dřeva a za zdroj výživy postupně využívají především celulózovou složku dřeva, jak je vidět na obr.079 dřevo je podstatně tmavší a kostkovitě se rozpadá, a tato hniloba se označuje jako červená. Některé prvky byly napadeny pravěpodobně díky lokálnímu narušení části krytiny, kde došlo k zatékání a následně napadení celulózovorní houbou jako zde ondřejský kříž na obr.080. Pro přesné stanovení typu hub by bylo vhodné provést mykologický průzkum se stanovením rozsahu porušení jednotlivých prvků, byť pravděpodobně se jedná o jednoho ze typických a běžných zástupců dřevokazných hub jako je Dřevomorka domácí a Trámovka polní z kategorie celulózovorních, nebo pak Outkovka pestrá z lignivorních.

Obr.079 Napadení celulózoými houbami

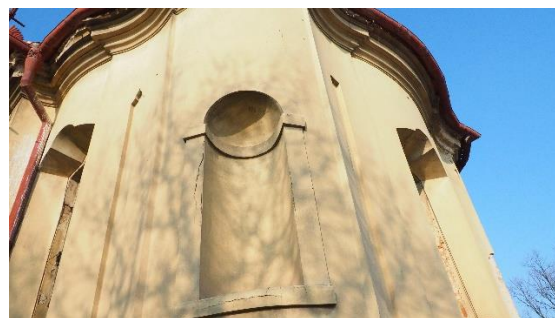
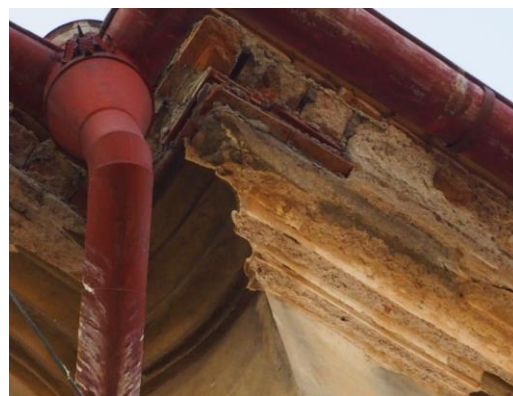
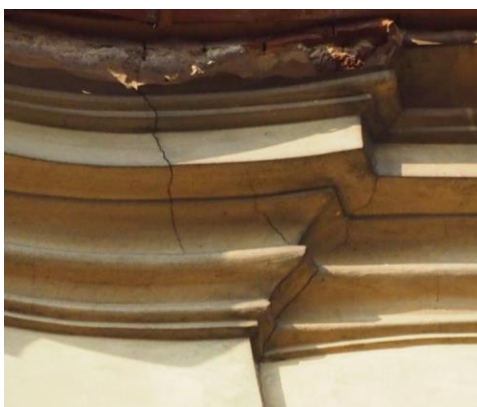
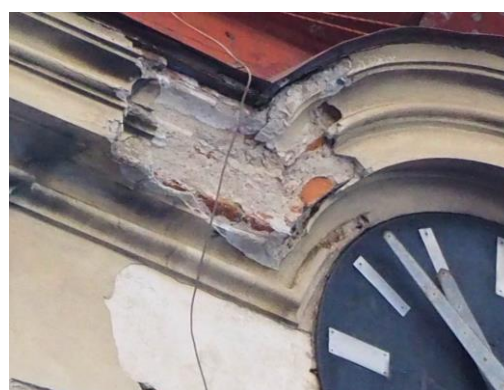
V části zabývající se poruchami svislých nosných konstrukcí byla zmíněna i porušení říms, nik a výklenků, jakožto kritických míst fasády a jejich rozpad zatékáním a usazováním srážkové dešťové vody. Porušení těchto míst se z časem postupně zhoršuje a dochází ke postupnému rozpadu ochranné vrstvy až dojde k úplnému odhalení celého podkladu, případně k narušení nosného systému. Příčinou je v případě korunních říms především zatékání vlivem špatného stavu okapů a svislých svodů. Kromě narušení ochranné vrstvy dochází ke kumulaci vlhkosti v místě ukládání krovu, který pak degraduje viz kap. 5.4 a jehož roztlačování způsobuje u některých říms i statické porušení. V případě nik, výklenků, kordonových a věžních říms u kterých degradaci způsobuje hnaná voda deštěm a její následné působení v místech jejího působení. Zvyšování vlhkosti a rozpad ochranné vrstvy může v první fázi způsobit snížení mechanické únosnosti nosné konstrukce a v další fázi znamenat její materiální poškození. U cihelných zděných předsazených konstrukcích může dojít při kyselých deštích ke snižování obsahu pojiva a rozpadu povrchových vrstev či dílčím rozpadům kusového staviva, obdobnému problému se rovněž nevyhýbají vyložené kamenné desky viditelné na obr. 088, tyto desky jsou použity jako hlavní nosný prvek konzol, a proto jejich porušení má za následek ztrátu stability římsy a může dojít k jejímu zřícení (jako již se stalo u západní věže).

Obr.083 Porušení jižní niky

Obr.085 Porušení jižní niky

Obr.087 Porušení jižní niky

Obr.089 Porušení jižní niky

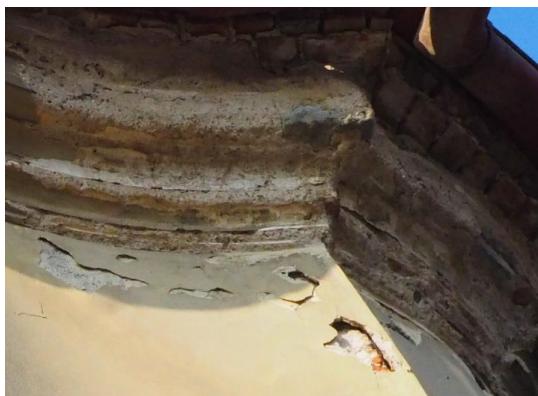
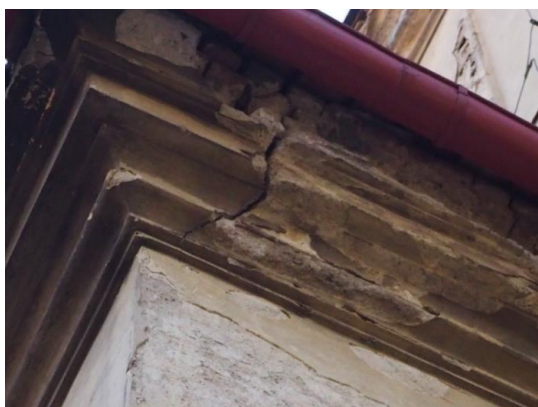
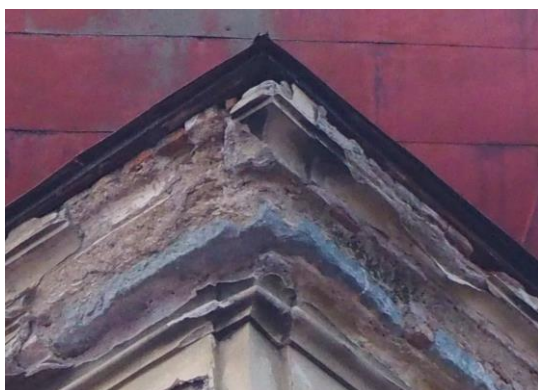
Obr.084 Porušení severní niky

Obr.086 Porušení severní niky

Obr.088 Porušení severní niky

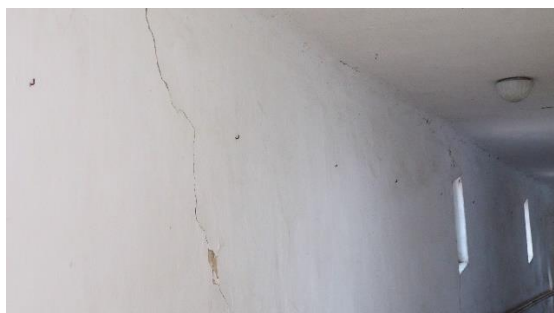
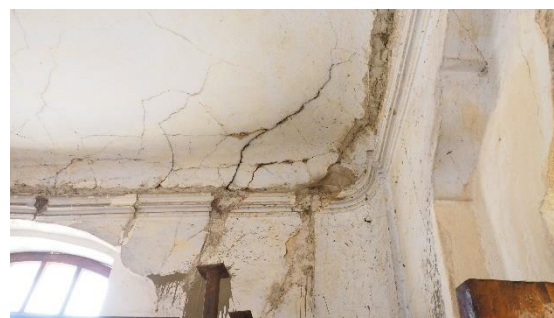
Obr.091 Porušení u stěny s oknem

Obr.093 Porušení u stěny s oknem

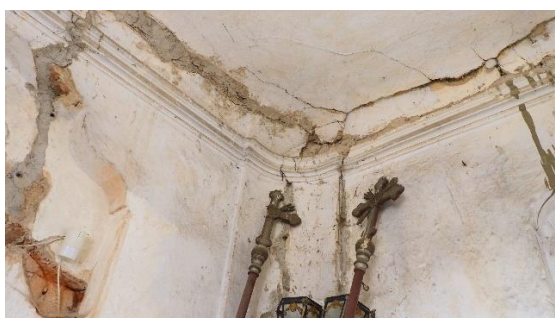
Obr.092 Roh porušené barokní márnice

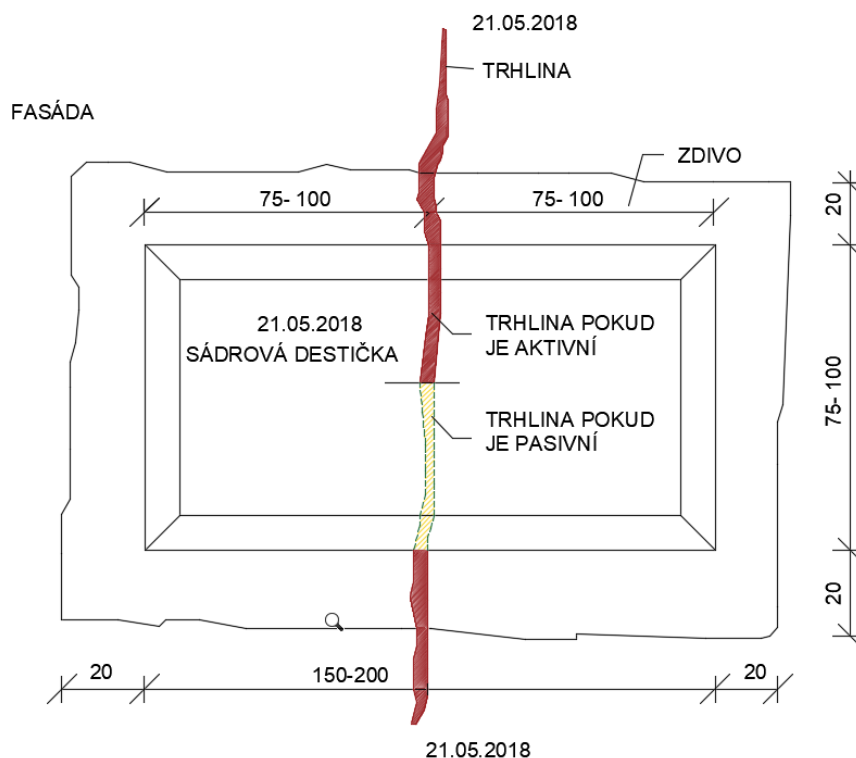
Velká část trhlin statického charakteru se dá považovat za aktivní, během psaní této práce se jich šíře a délka nepatrně zvětšila (aby trhlina mohla být prohlášena za pasivní je třeba ji sledovat po dobu 1 roku a pokud je registrován jakýkoliv pohyb jedná se o trhlinu aktivní*Solař). Pro sledování jednotlivých trhlin by bylo vhodné sledovat jejich aktivitu pomocí vložení sádrových destiček (alt. ocelových trnů) přímo na trhlinu. V případě, že je v konstrukci zaznamenán pohyb a šíře trhliny se zvětší, dojde ke prorýsování trhliny o stejné šíři jak v podkladu, tak i na sádrové destičce.

Obr.104 Schéma sádrové destičky (červeně aktivní, žlutě pasivní)

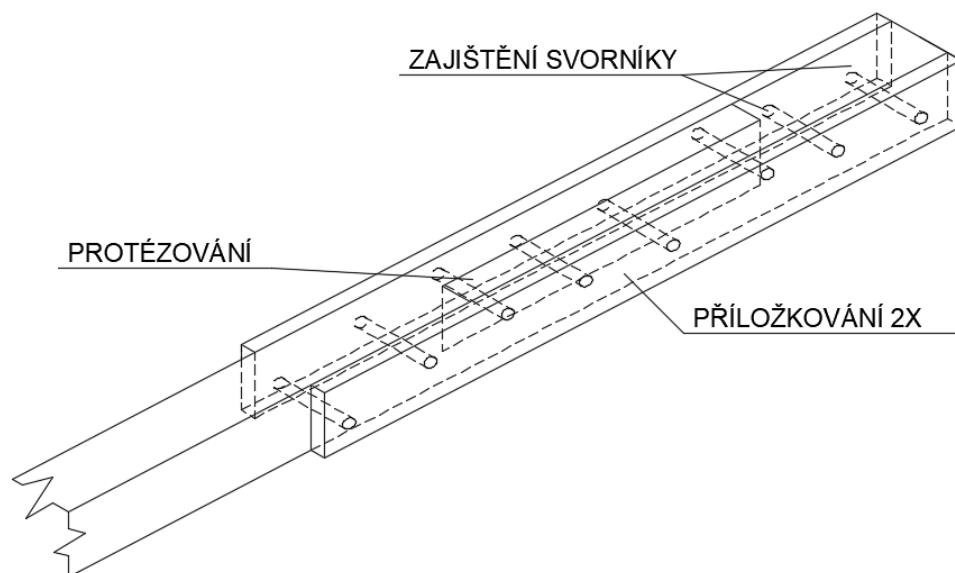
Obr.105 Kombinace příložkování a protézování (příložky fošny)

Příložkování je jednostranné nebo oboustranné zesílení narušeného prvku příložkou, která je spojena hřebíky (šrouby, dřevěnými kolíky), nebo stažena zpravidla svorníky. Jako příložky mohou být použity dřevěné desky, hranoly nebo ocelová deska, případně válcovaný profil (tvaru U, L). Případné příložky je vhodné dát u namáhání ohybem na výšku, kde mají podstatně vyšší ohybovou únosnost. Tento způsob zesílení lze použít pouze na zdravé dřevo, u neošetřeného poškozeného dřeva vzniká nebezpečí šíření biologické degradace i do dřevěných příložek. Příložkování se u značně narušených částí používá často v kombinaci s protézováním, případně plombováním.

PŘÍLOŽKOVÁNÍ V KOMBINACI S PROTÉZOVÁNÍM

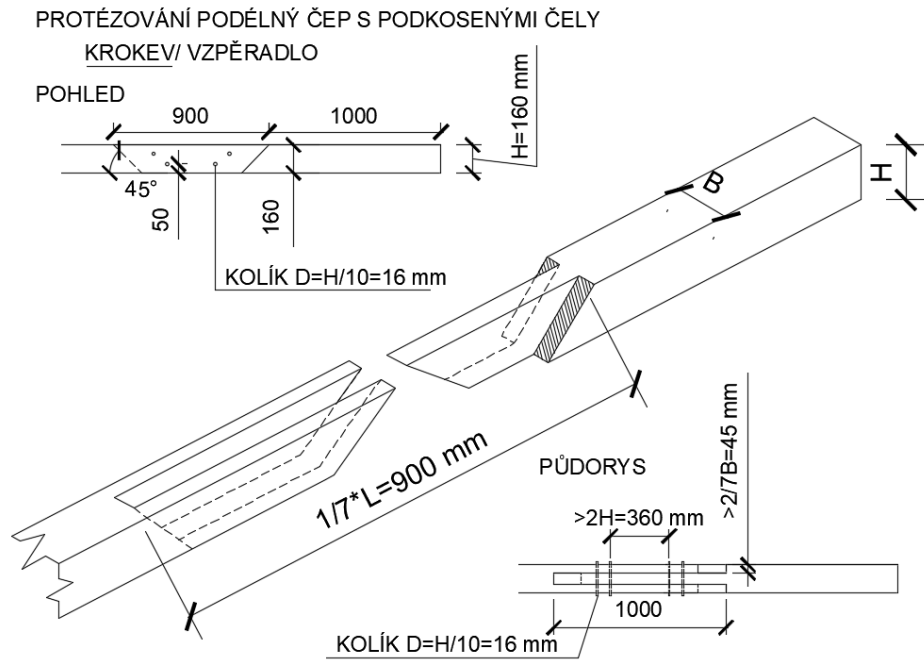
Obr.109 Protézování podélný čep s podkosenými čepy

*použití u krokve je otázkou, při šířce prvku 150 mm, vychází šířka pouze na 4,5 cm

Většina výměn částí prvků by byla ideálně provedena přímým zpevněním prvku – protézováním jednotlivých prvků, při této technologii se nahradí chybějící nebo poškozená část vyměněna novým dřevěným prvkem stejných rozměrů a vlastností. Pro opravu protézováním v šikmém prvku (krokve, vzpěradlo) lze použít čepované spoje (podélnými podkosenými čepy), pro vodorovné prvky a krokve (vazné trámy, výměny) spoje plátované (plát šikmočelný). U plátovaných spojů a čepů je počet kolíků (a

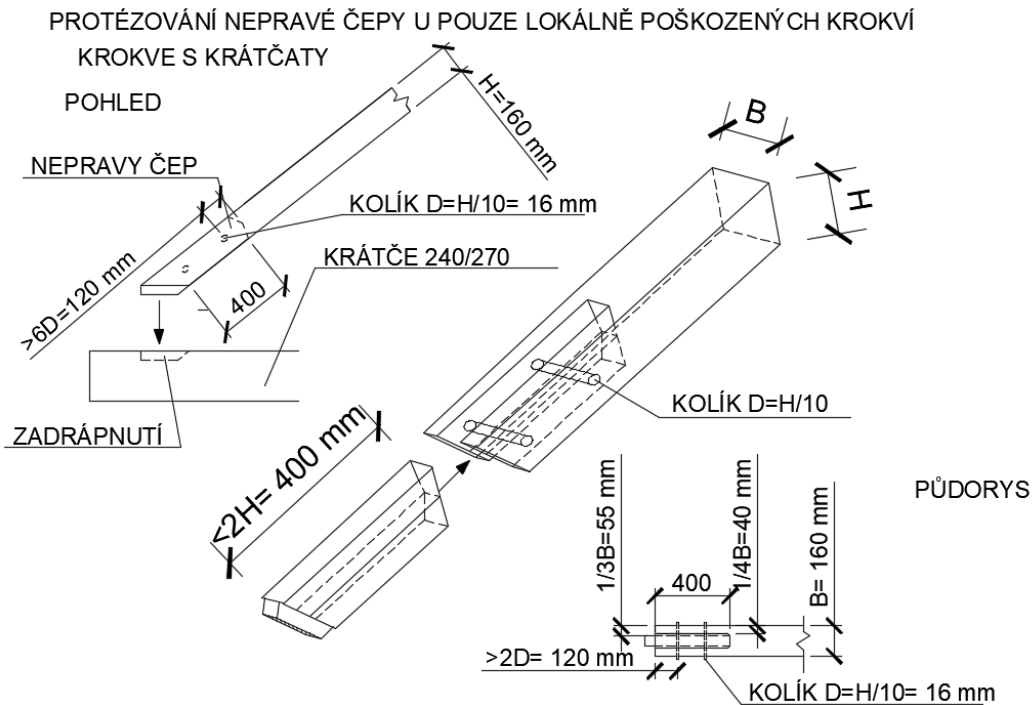
Obr.110 Protézování nepravý čep u lokálně poškozených krokve

hmoždíků v případě plátů) pouze orientační a byl by třeba ověřit statickým výpočtem. Lokálně poškozené prvky budou plombovány a lepeny epoxidem, některé lokálně poškozené krokve lze protézovat falešným čepem ob. 110. Všechny spoje budou zajištěny stejně jako v původní konstrukci, pomocí dřevěných kolíků a hmoždíků. Jak již bylo zmíněno existuje několik dalších možností sanace zhlaví prvků – je například možné použít TAC metodu a napojit ocelovou výztuž ve styku – vazný trám/ krokev a vzpěradlo, nicméně pro provádění této metody je nutné mít mezinárodní atest. Konečný názor na výběr vhodné metody záleží na názoru národního památkového ústavu.

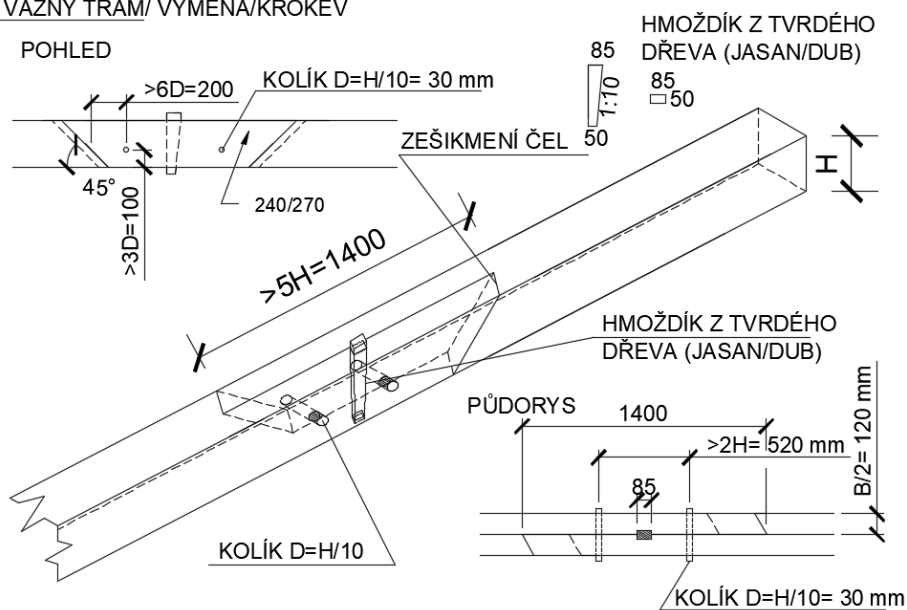
Obr.111 Protézování pláty podkosené jednohmoždíkové

PROTÉZOVÁNÍ PLÁTY PODKOSENÉ ZÁMKOVĚ zajištěný dvěma kolíky s středovým hmoždíkem
VAZNÝ TRÁM/ VÝMĚNA/KROKEV

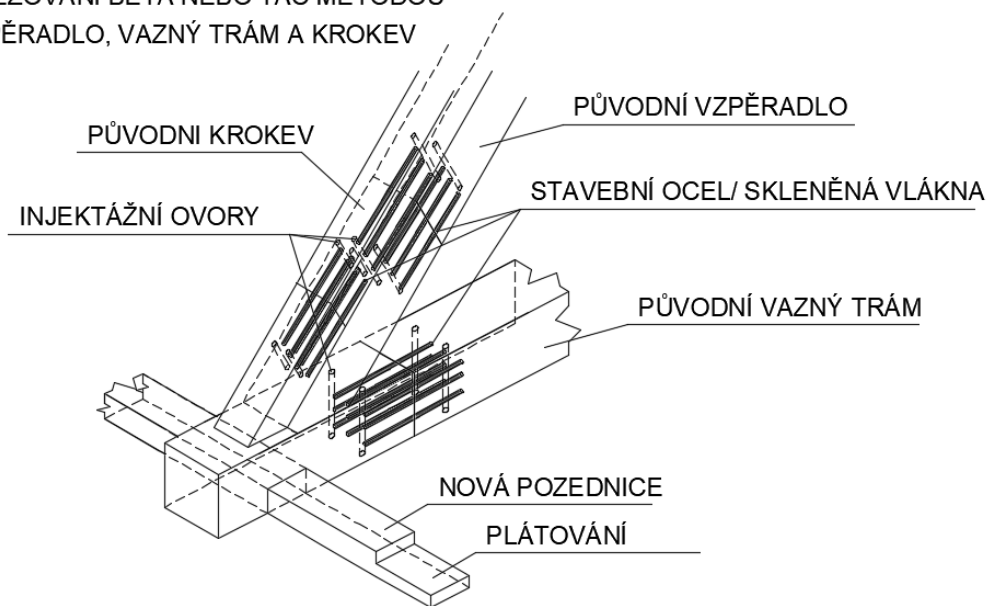
Obr.112 Protézování Beta nebo TAC metodou

PROTÉZOVÁNÍ BETA NEBO TAC METODOU
VZPĚRADLO, VAZNÝ TRÁM A KROKEV

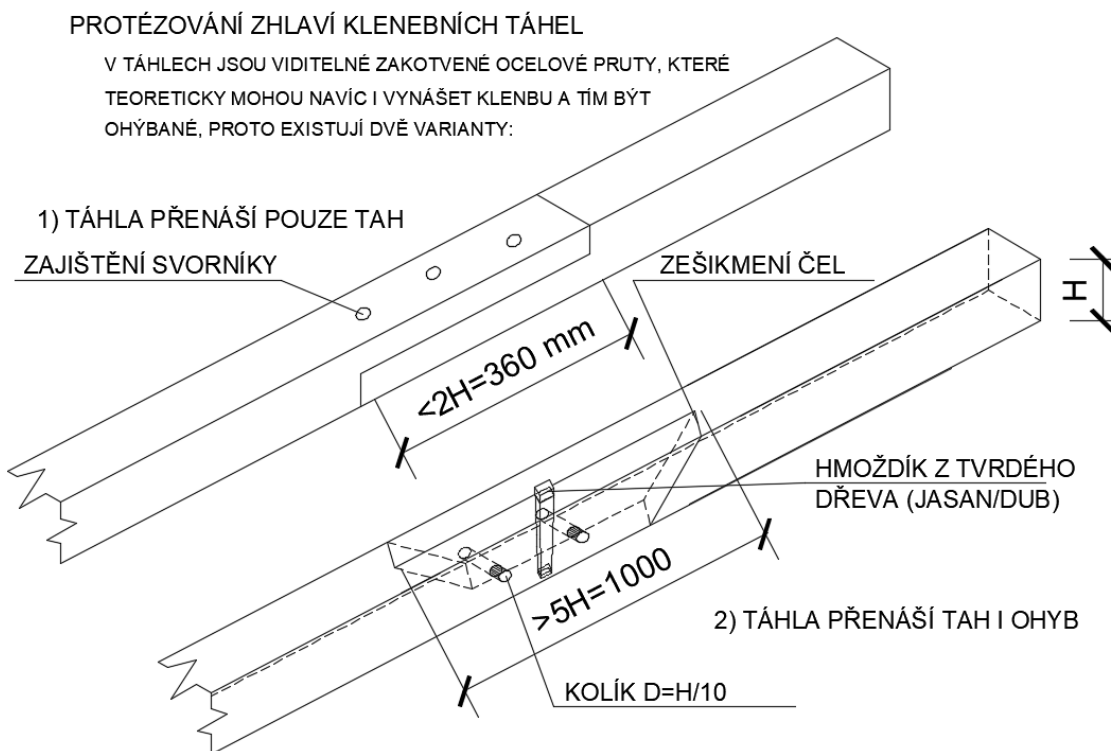
Obr.113 Protézování táhel, jednoduché a plátové s podkosenými čely

U dřevěných táhel bude provedena rekonstrukce jejich funkčnosti po sanačních opatřeních krovu. Tento postup je důležitý především proto, že současná krovní konstrukce roztlučuje svým působením stěny a v případě uvolnění systému táhel by mohlo dojít k porušení klenby (klenba je velmi citlivá na vodorovný posun podpor). Po zjištění stavu táhel, budou nefunkční táhla navržena na výměnu či částečné nahrazení jiným prvkem podle stupně své degradace (protézování).

Pro prvky, které budou napadené pouze v místě svého uložení (zazděné kapse) lze provést částečnou výměnu a odstranit pouze narušenou část zvětšenou o 500 mm. Výměna všech táhel zároveň není možná s ohledem na náhlé uvolnění potencionálního ztužení stěn a následné naklonění stěn (opět možnost zřícení klenby). Vhodnějším postupem je postupná výměna jednotlivých táhel, v ideální případě by výměna byla provedena nejdříve sudých táhel (2,4) a dále výměna zbývajících lichých (1,3,5). Při tomto provádění bude vždy část zatížení přenášet další táhlo v řadě, proto se podstatně se sníží možnost ztráty stability stěn a dále pak klenby. Další možností je vybudovat vnější podpurný systém dočasnými šikmými vzpěrami, u nich lze buď v případě lokálního

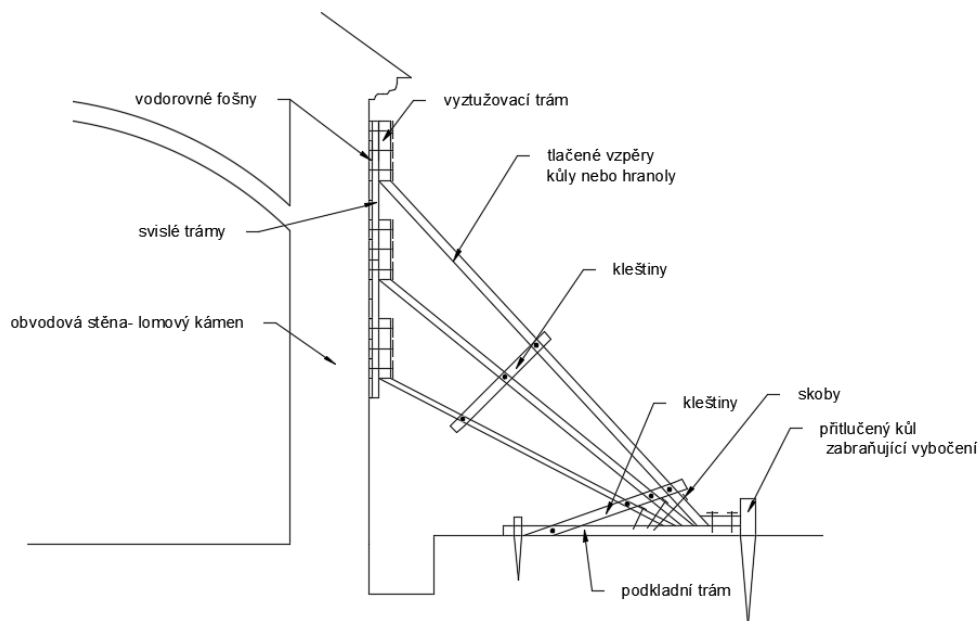
Obr.114 Provizorní zajištění obvodové stěny

podepření (přes dvě pole) vyměnit jedno táhlo, případně v celoobvodovém podepření vyměnit všechna zároveň.

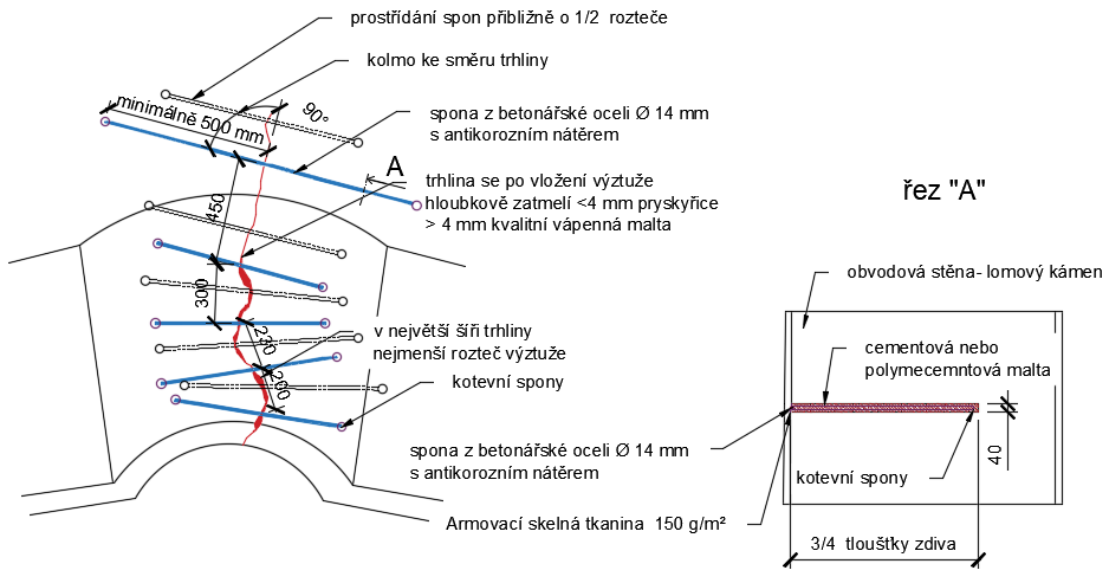
Obr.116 Sanace trhliny pomocí ocelových spon

Pasivní i aktivní trhliny se musí zajistit proti dalšímu rozvoji a šíření. Nejčastěji užívanou metodou se používá metoda **stehování**, která má dvě alternativy. První metoda je založena na stažení trhliny pomocí ocelových spon z kruhové oceli Ø 14 mm až Ø 25 mm. Spony se vždy umísťují kolmo na trhlínu do předem provedených drážek s přesahem minimálně půl metru a maximální vzdáleností 50 centimetrů jednotlivých spon od sebe. Vzdálenost spon se stanovuje podle velikosti šíře trhliny, uprostřed trhliny jsou spony blízko sebe. Do předvrtaných otvorů ve zdivu (od Ø 30 mm) se spony kotví pomocí koncových kotev zapuštěných přibližně do $\frac{3}{4}$ tloušťky stěny. Pokud se trhlina nachází přes celou šíři stěny, pak se trhliny stehují oboustranně s vystřídáním spon (spony by neměly být naproti sobě – ideálně prostřídat o polovinu rozteče spon). Výztuž se chrání před korozí pomocí cementové nebo polymercementové malty v drážkách.

SANACE TRHLINY V NADPRAŽÍ OKEN- stehování ocelovými sponami

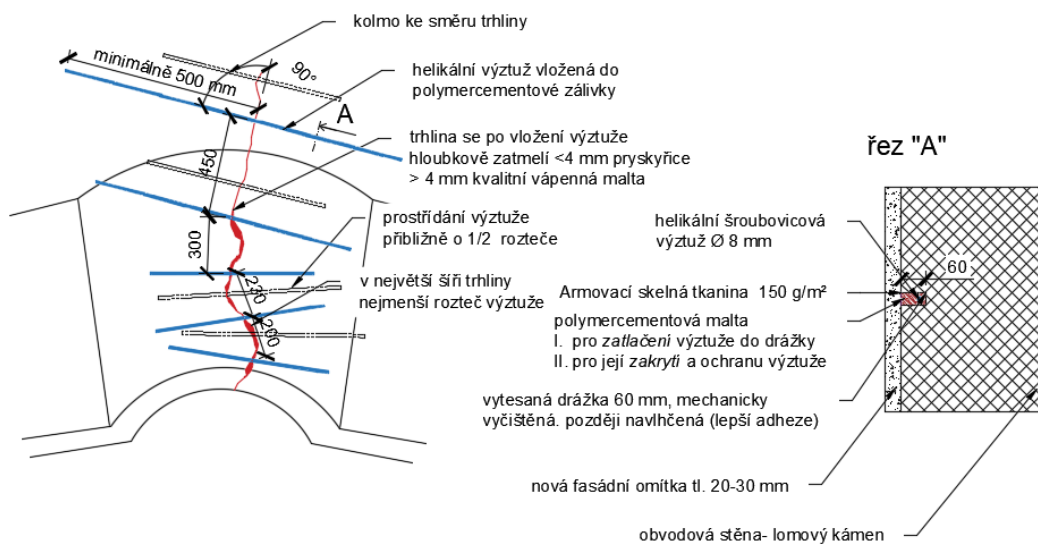
Obr.117 Sanace trhlín pomocí helikální výztuže

Další variantou je použití šroubovicové výztuže z vysokopevnostní oceli-helikální výztuž. V první fázi se cca 450 mm (každé šesté ložné spáře) se mechanicky vyčistí ložná spára zdiva do hloubky 30-60 mm a nejméně 500 mm na každou stranu trhliny. Vyčištěná spára se pak navlhčuje vodou z důvodu lepší soudržnosti s podkladem. Na zadní stěnu spáry se pomocí speciální aktivační pistole nanese vrstva polymercementové zálivky (nebo vápenocementové), do které se postupně vtlačí helikální výztuž. Na nezakrytou část prutu se nanese další vrstva zálivky, drážka se nakonec zakryje tkaninou. Po zatvrdnutí malty (okolo 14 dnů) lze tkaninu odstranit a provést novou omítku. [5] [3]

SANACE TRHLINY V NADPRAŽÍ OKEN- HELIFIX

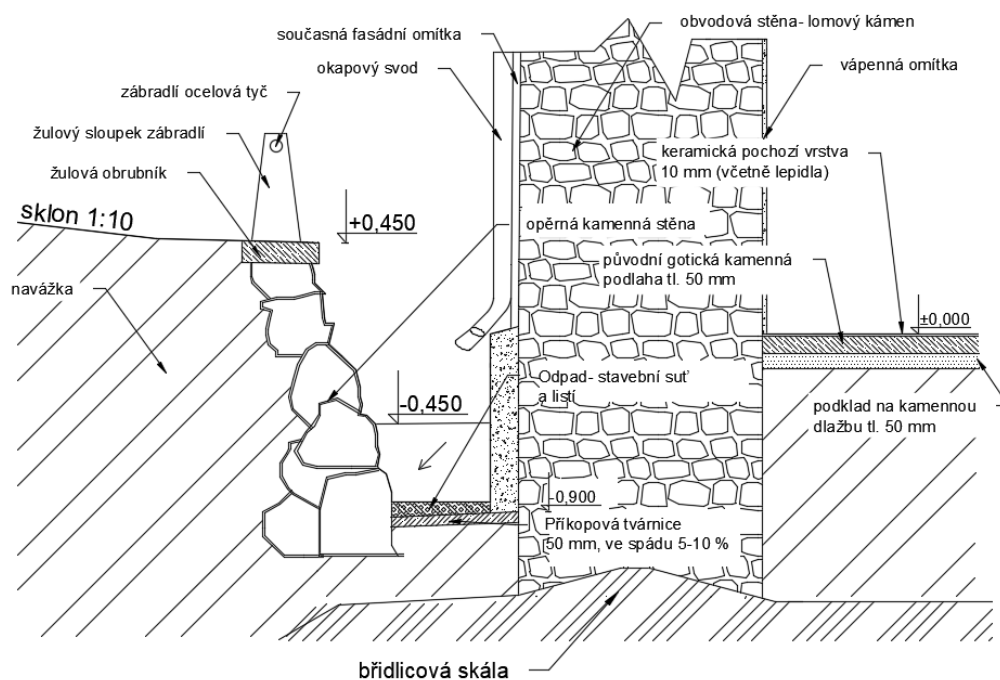
Původní řešení odvodu vlhkosti bylo již částečně řešeno v předchozích kapitolách (poruch a průzkumu vlhkosti). Vysoká vlhkost je dotována zejména nefunkčními svody, nevhodnou profilací terénu a zanedbané údržbě odvodňovacího příkopu. Původní řešení (na jižní straně) rovněž neřeší ochranu zdiva od průtoku příkopem. Voda proto protéká skrz obvodovou stěnu a zvyšuje podstatně vlhkost zdiva a konstrukce. [5] [4] [9]

Obr.119 Původní varianta odvádění vody od objektu
