Fakulta Stavební

BAKALÁŘSKÁ PRÁCE

Kostel sv. Mikuláše – statické posouzení a návrh
sanačních metod

Cílem této bakalářské práce je vyhotovit stavebně technický průzkum kostela svatého Mikuláše a provést statické posouzení vybraných konstrukcí včetně návrhu konkrétních sanačních opatření. Součástí práce je pořízení fotodokumentace, zpracování schematické výkresové dokumentace, včetně zakreslení vad a poruch. Příčiny poruch jsou v práci popsány a zanalyzovány. V závěru jsou pro sanaci těchto poruch nastíněny možné varianty oprav a prezentovány výsledky ze statického posouzení kostela.

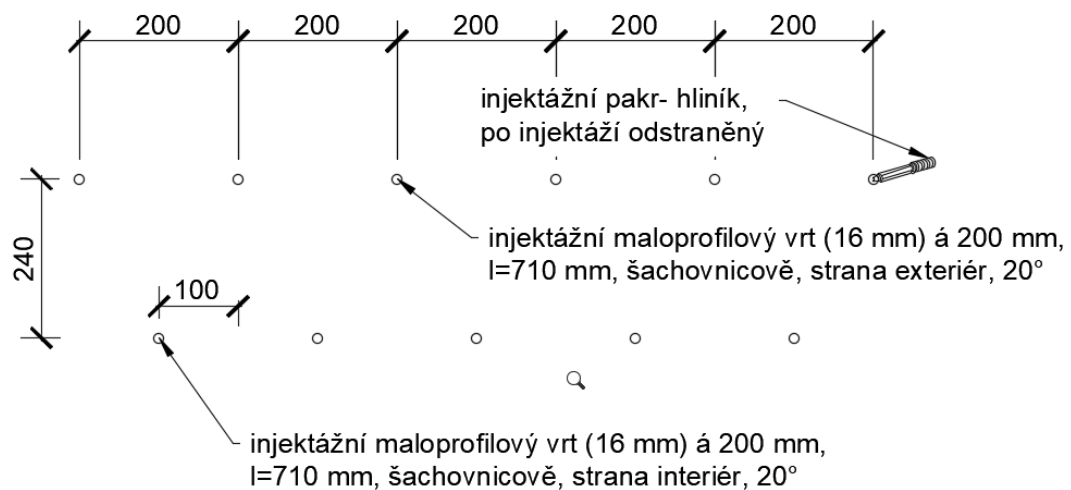
Obr.120 Šachovnicová injektáž

Aby došlo k požadovanému snížení vlhkosti na požadovanou hodnotu 3-5 % musí být toto opatření snižující vlhkost do 6 % doplněno v kombinaci s dalším sanačním opatřením. Jak již bylo zmíněno varianty jsou dvě: injektážní chemické clony, nebo elektroosmózy. Pro provádění chemické injektáže je nutné z důvodu velké tloušťky stěny injektovat oboustranně. Protože se jedná o historickou památku tak se doporučuje použít tlakovou injektáž s maloprofilovými vrtvy s co nejmenším zásahem do konstrukce kostela. Vrtvy z exteriérové strany se navrtají ve výšce přibližně 10-30 cm nad konečnou výškou obvodového chodníčku. V interiéru se vrtvy provedou v úhlu 15-20 ° přímo nad podlahou. Vhodná by v tomto případě byla dvoustupňová šachovnicová injektáž (dvě řady nad sebou). Provedení jednostupňové injektáže je z hlediska provádění komplikované (injektážní látky by mohla vytékat, prostor pro injektážní pistoli je omezen). Vzdálenost vrtů bude dle konkrétního výrobce, v případě tlakové injektáže se osová vzdálenost vrtů může zvýšit. Do vrtů se osadí injektážní ventily a pomocí injektážního čerpadla se napustí vhodným injektážním prostředkem, v tomto případě je vhodná dvoustupňová infúze z důvodu vysoké vlhkosti (v místech kde je $w_h > 11$ % předchází termické předsoušení). Konkrétní injektážní látku a její případné použití je nutné probrat s památkovým ústavem a výrobcem injektážní látky. Obecně se používají hydrofobizační clony například od značky Remmers Kiesol, Kiesol IK, Injektionscreme, nebo od společnosti Trumf AquaStop Cream. Tyto přípravky jsou siloxanový mikroemulzní mísitelné s vodou, bez rozpouštědel splňující směrnici WTA 4-4-04. Pro injektážní těsnící hmoty lze navrhnout polyuretanové nebo akrylátové pryskyřice od společnosti Sika například Injection-201 CE, Injection-203, Injection-304, případně od Stado – Stado PurInjekt Stop.

ŠACHOVNICOVÁ INJEKTÁŽ

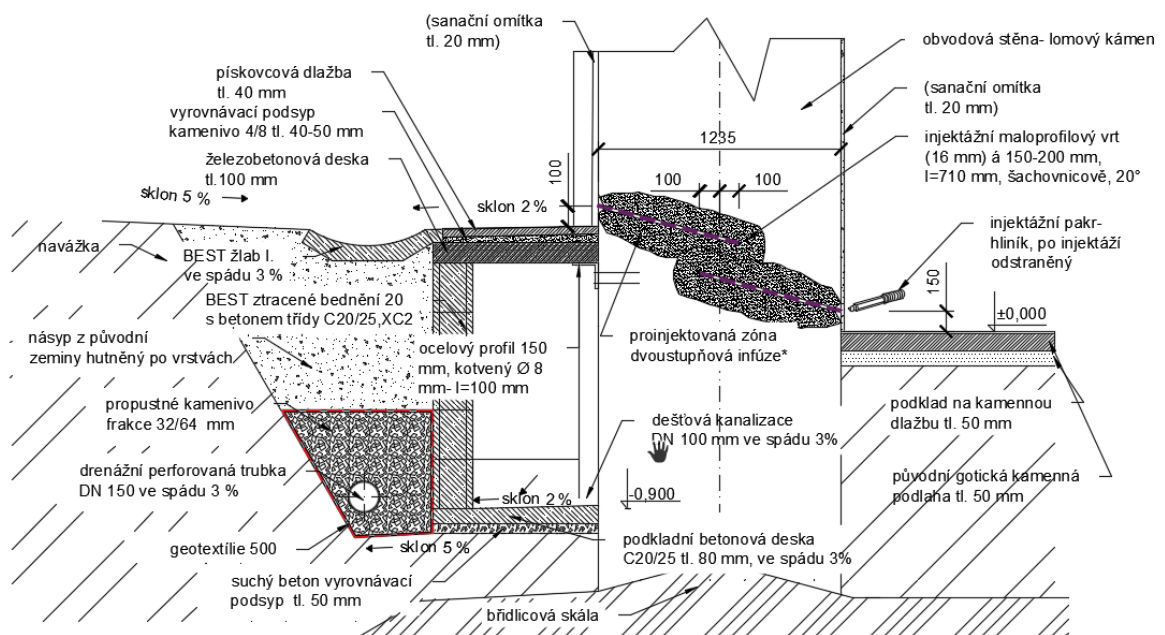
Obr.121 Varianta kombinující vzduchovou dutinu a injektáž

VARIANTA VZDUCHOVÁ DUTINA S INFÚZNÍ CLONOU

* injektáž bude provedena 5. měsíců po provedení drenáže a vzduchových dutin, pak se dle výsledků vlhkosti navrhne stupeň injektáže a její složení, případně pokud hodnota vlhkosti ve zdivu klesne pod < 5 % injektáž nebude provedena

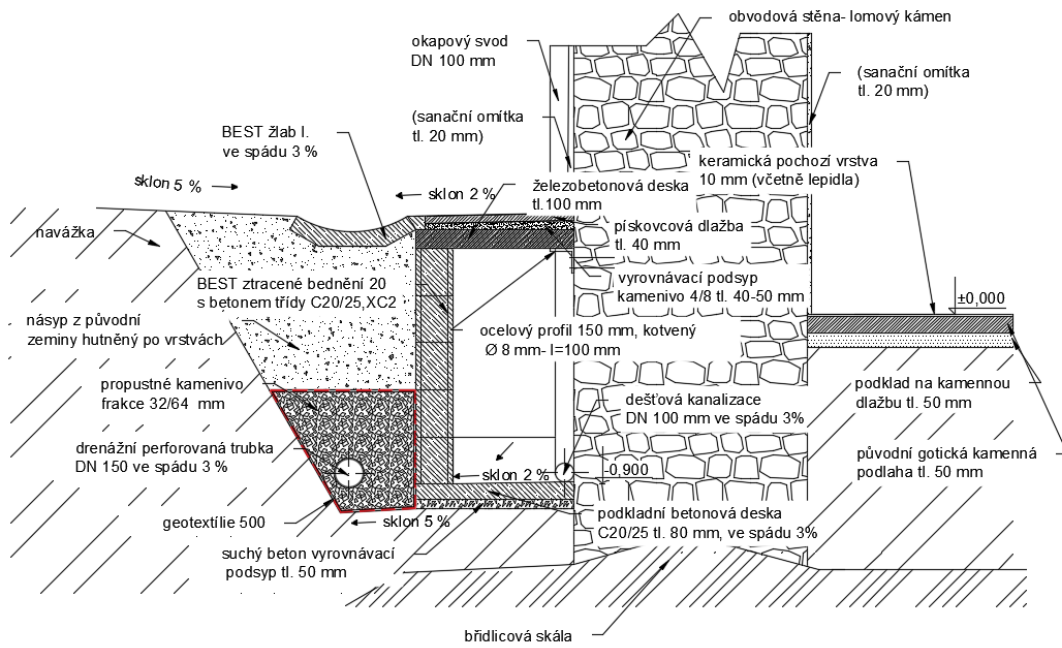
Obr.123 Varianta základní pouze s vzduchovou dutinou

VARIANTA VZDUCHOVÁ DUTINA BEZ DALŠÍ PŘÍMÉ SANAČNÍ METODY

Třetí varianta se oproti první a druhé variantě liší pouze v tom, že se provede pouze vzduchová dutina v kombinaci s drenážním systémem a vhodným spádováním terénu. Tato varianta ve skutečnosti předchází injektáž a elektroosmotické metodě. V případě, že by vlhkost klesla na požadovanou hodnotu (jedná se o historickou budovu, takže požadavek na $w_h < 3\%$ je příliš přísný, proto navrhuji hodnotu $< 5\%$) bylo by další opatření nákladné a prakticky zbytečné.

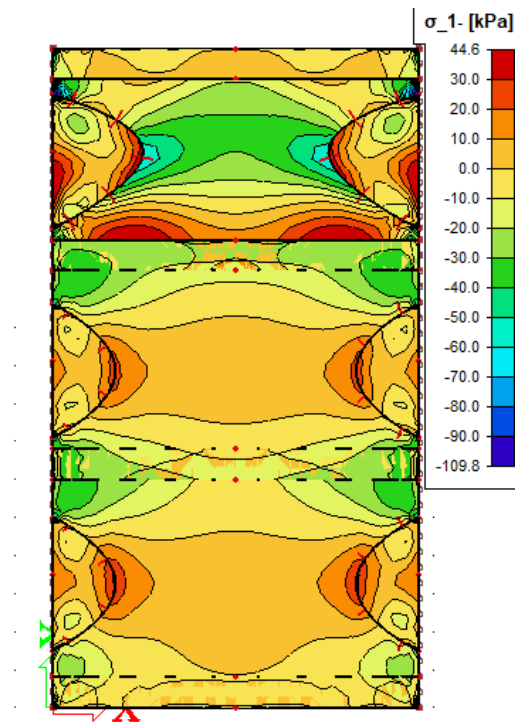
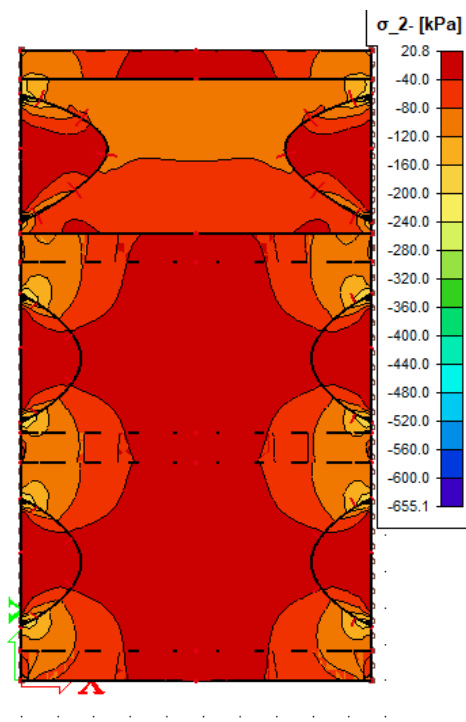
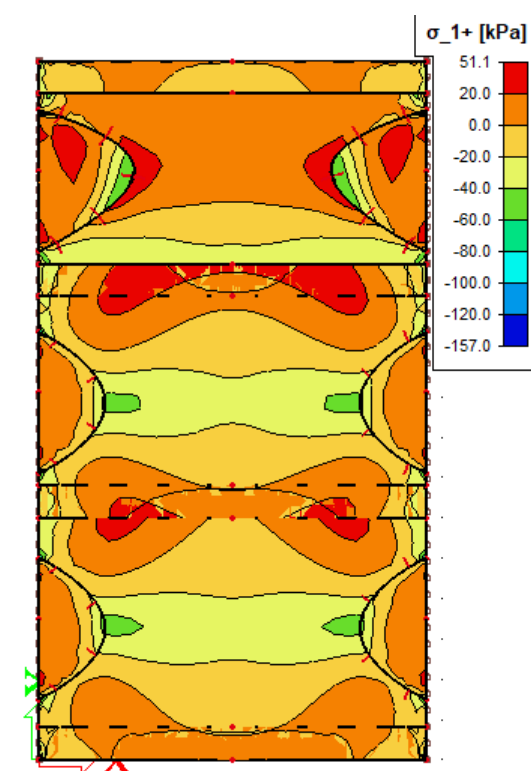
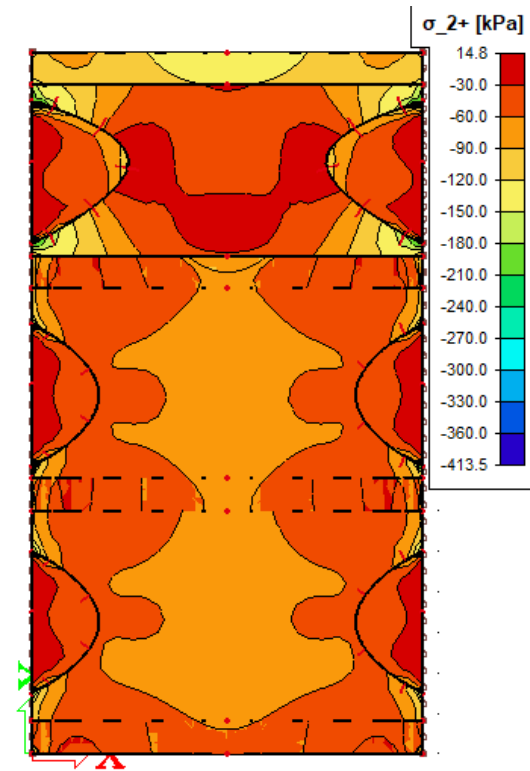
Obr.133 Hlavní napětí 1-

Obr.134 Hlavní napětí 2-

Obr.135 Hlavní napětí 1+

Obr.136 Hlavní napětí 2+

V poslední kapitole jsou prezentovány a porovnány výsledky z přílohy A. V první části je stručně vysvětlena metoda konečných prvků, na kterém je program SCIA, použitá pro výpočet vnitřních sil a napětí, založena. V další části jsou porovnány jednotlivé modely krovní konstrukce (3D věšadlový a bezvěšadlový, 2D věšadlový) mezi sebou a vyhodnoceny. Nejzajímavější částí je 3D model valené klenby s lunetami, tento model prokázal vznik trhlin od tahového napětí v lici klenby a u některých lunet.

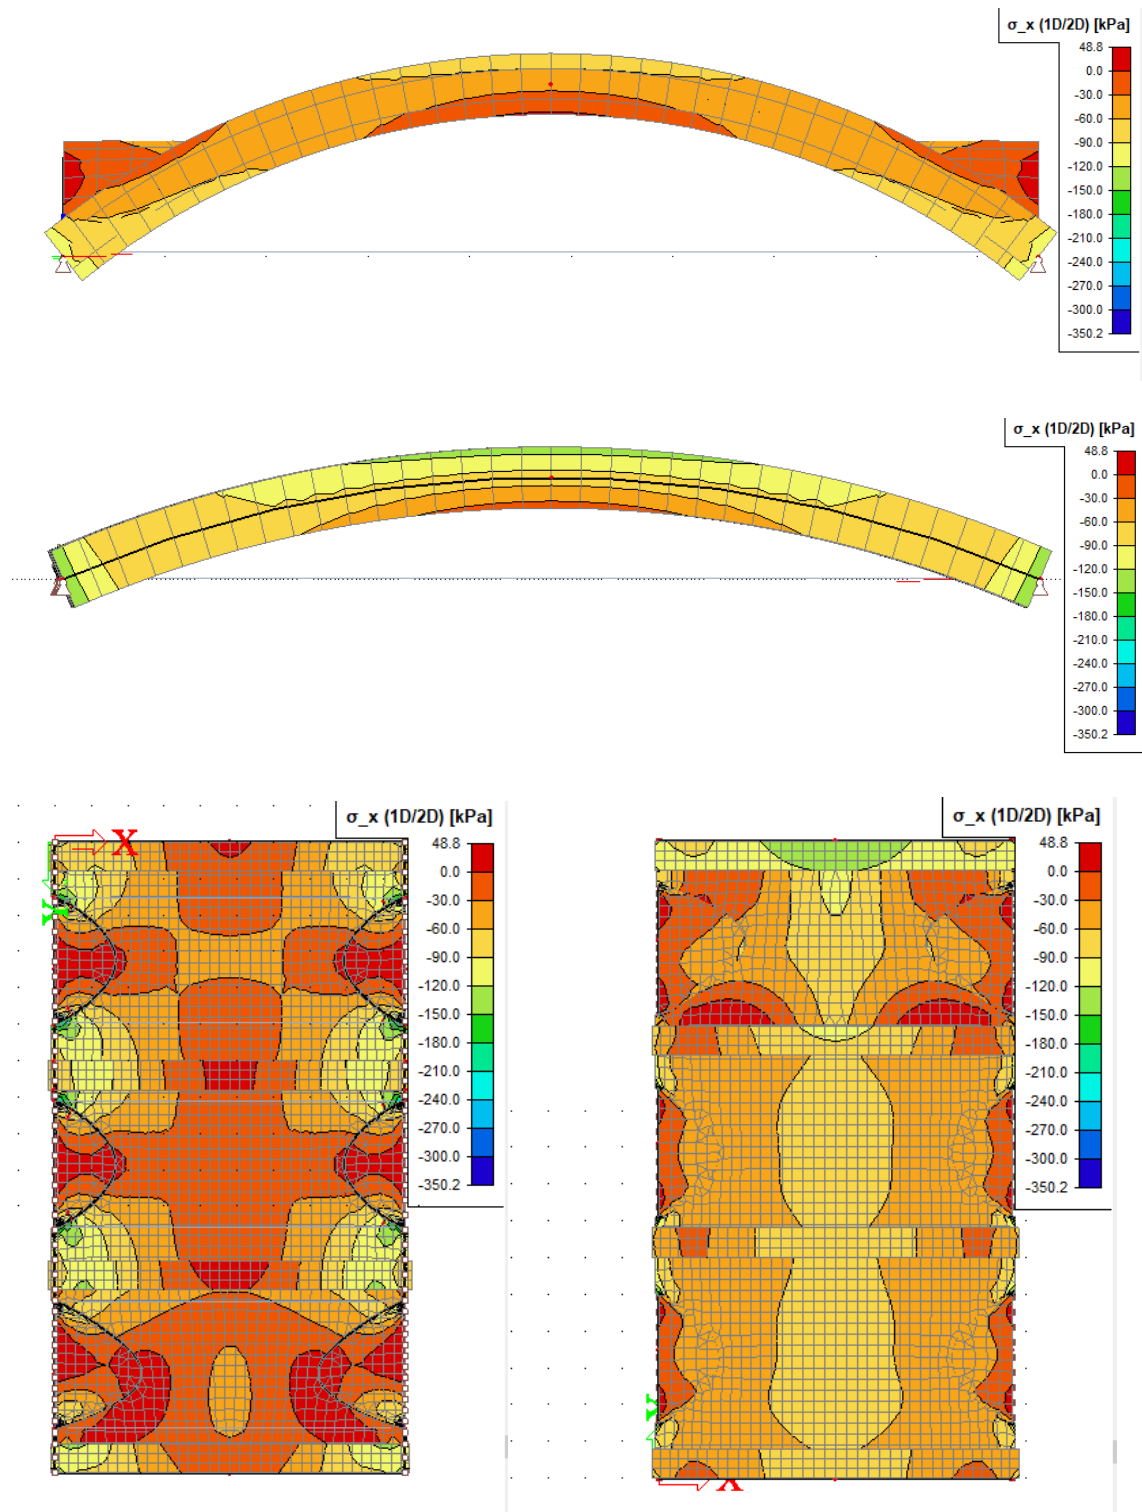
Obr. 137-140 Základní napětí σ_x , pohled 1. západ, 2. východ, pak vlevo dole ze shora, vpravo ze zdola

Předpokládám, že v případě zatížení násypem, který je přibližně do 1/3 výšky klenby, dojde ke snížení excentricity působení normálové síly a k redukci tahového napětí, za současného značného zvýšení tlakové napětí v místech uložení klenby. Model poměrně věrně ukazuje tahové napětí v místech tahových trhlin klenby, s nejvyšším tahovým napětím uprostřed a v místech lunet. Zvýšená tahová napětí odpovídají trhlinám v klenbě a potvrzují předpokládaný jejich původ (uprostřed valené klenby a lunet z lícové strany). Klenba tedy vlivem nově vytvořeného kloubu v současnosti začíná působit jako trojkloubový podepřený nosník. Zajímavé je i značné tahové napětí v místech rubu valených pásů, které odpovídá svislému charakteru trhlin v zídkách nad klenebními pásy, ve kterých jsou zakotveny táhla.
