# ČESKÉ VYSOKÉ UČENÍ TECHNICKÉ V PRAZE FAKULTA STAVEBNÍ

## BAKALÁŘSKÁ PRÁCE

Stavebně technický průzkum + modernizace venkovského objektu

Název stavby: Venkovský objekt Žichovice

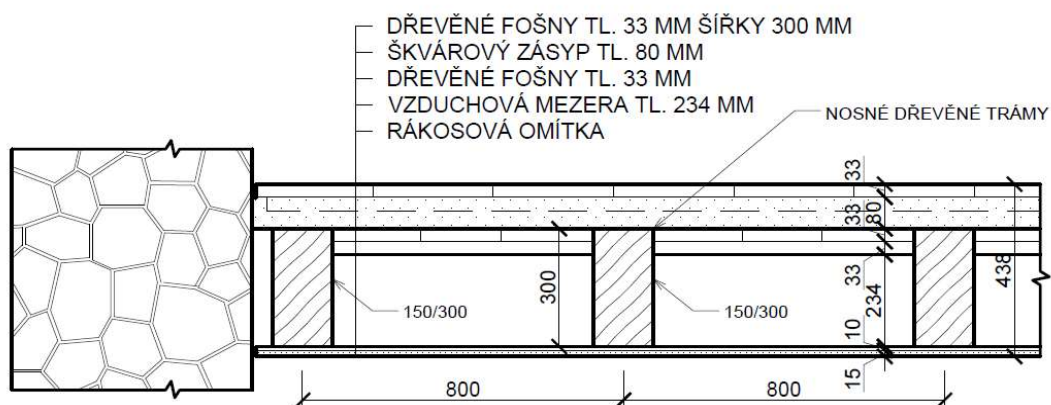
Obr. 16 – Skladba stropní konstrukce

Sondou do stropu bylo zjištěno, že v objektu je nad obytnými místnostmi 1.NP dřevěný trémový strop s dřevěným záklopem, škvárovým násypem a rákosovou omítkou (viz obr. 16).

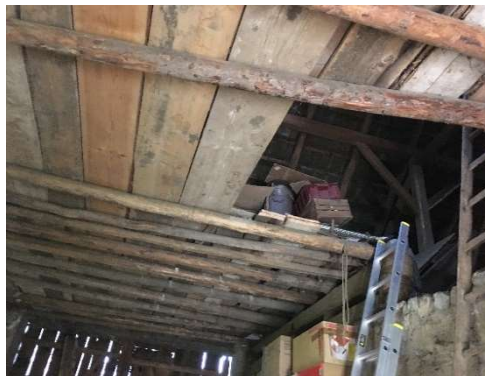
Obr. 19 – Strop nad mlátem a pernou

Nad stájí, komorou, chodbou a kuchyní je klasická cihelné valená klenba (viz obr. 18). Nad mlatem a pernou je tvořen strop pouze z povalů (á 1 m) a fošen velikosti 40 x 160 mm (viz obr. 19).

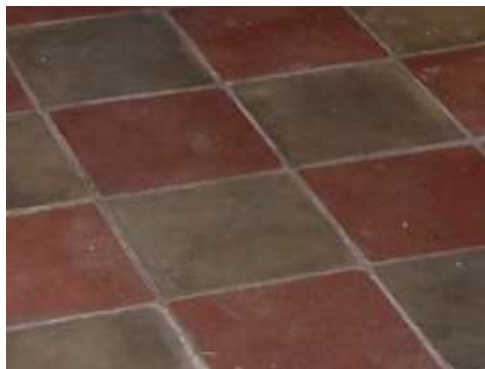
*Obr. 28 – Podlaha v chodbě*

V ostatních místnostech (komora, kuchyně, chodba) je podlahové souvrství tvořeno pouze betonovými dlaždicemi 200 x 200 mm, které jsou spojeny cementovou maltou a uloženy do pískového lože (viz obr. 28). Stejně jako u podlahy v obytných místnostech se zde nevyskytuje žádná

hydroizolace a dochází k pronikání vzlínající vlhkosti, ale navíc ještě při povodních v roce 2002 touto podlahou prostoupila voda a zaplavila místnosti.

Nejvhodnějším řešením jsou vzduchové dutiny v podlaze. Vzduchové dutiny v podlaze se vytvářejí pomocí speciálních tvarovek zvaných jako „iglú“ z HDPE termoplastu. Tyto tvarovky se po uložení do podlahy zalijí betonem s vloženou výztuží. Tato metoda je méně nákladná, má dlouhou dobu trvání a její provoz nevyžaduje žádnou energii. Nevýhodou je pomalý pokles vlhkosti. [9]

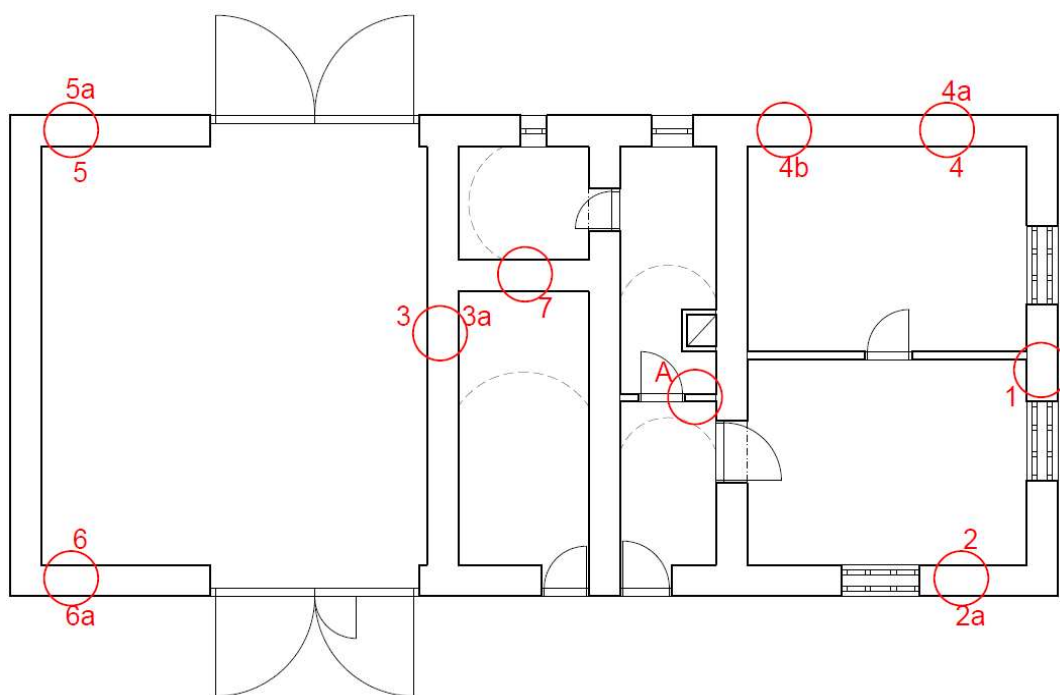
Obr. 29 – Mapa odebraných vzorků pro vlhkostní průzkum a salinitu

Odběr vzorků byl proveden 25. 1. 2018 v 10 hodin při venkovní teplotě 2 °C. Vzorky pro oba průzkumy byly odebrány v přízemí objektu jak z interiérové, tak z exteriérové strany. Místa odběru vzorků jsem volila dle uvážení, a to především tam, kde byly viditelné projevy vlhkosti či solných výkvětů. Vzorky z exteriéru byly odebrány ve třech výškových úrovních - 400, 600, 1200 mm nad terénem. Vzorky z interiéru byly odebrány pouze v jedné výškové úrovni - 100 mm nad podlahou (viz obr. 30). Celkově bylo odebráno 19 vzorků. Vzorky materiálů byly odebrány do skleněných lahvíček s těsným uzávěrem pomocí ocelové špachtle a popsány odpovídajícím číslem (viz obr. 29).

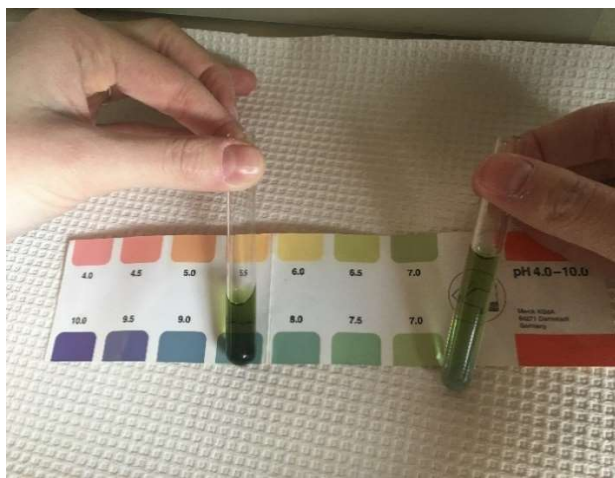
Obr. 39 – Porovnání vzorku se stupnicí

Dle obr. 39 lze usuzovat, že vzorek A má pH 8,0 a vzorek 7 má pH 7,0 tzn. zásada.

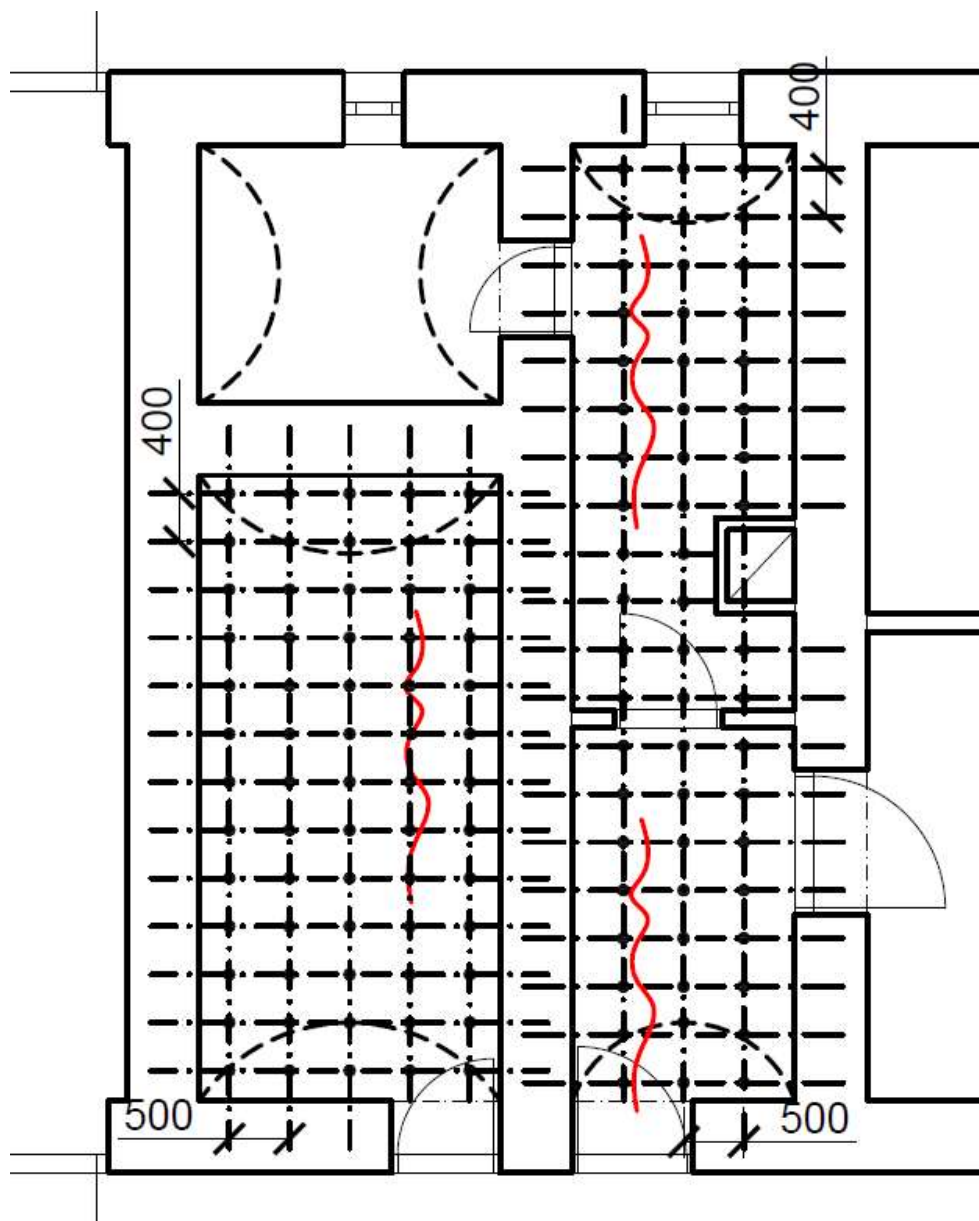
Obr. 50 – Umístění drážek a vrtů pro helikální výztuž v klenebné konstrukci

Trhliny se objevily i ve valené klenbě v kuchyni a komoře (viz obr. 20, 21). Zřejmě došlo k vyplavení písčitých zemin z podzákladí a následnému posunu a poklesu podpory. Jak je patrné i dle posouzení (viz obr. 23) klenba se rozevírá při spodním okraji a vzniká otevřená ložná spára ve vzdálenosti cca 650 mm od podpory.

Pro řešení problematiky zesílení stávajících zděných klenbových pasů jsem se rozhodla pro dodatečné vlepění nerezové helikální vysokopevnostní výztuže do trixotropní kotevní vysokopevnostní malty do připravených vrtů a drážek v daném konstrukčním prvku. Tato metoda zaručuje při přenosu zatížení účinné a efektivní dodatečné aktivování nových vyztužených ocelových profilů. Zaručuje zesílení konstrukce v oblasti zatížení tahovými silami a dává možnost neomezené škály tvarů a poloh. [7] Pro zajištění posunu podpor jsem se rozhodla pro stažení táhly v místě nadezdívky.

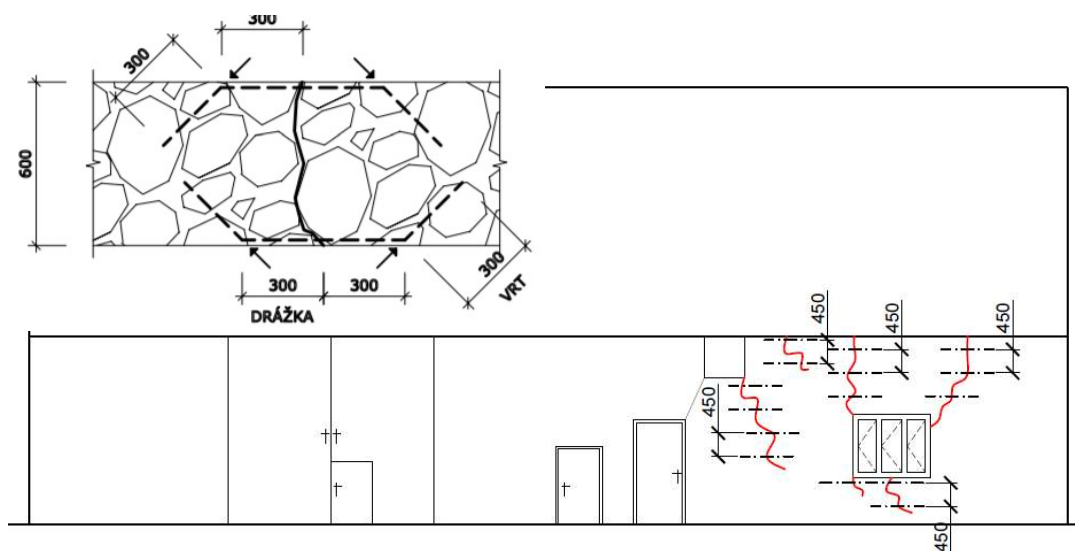
Obr. 51 – Umístění drážek a vrtů pro helikální výztuž na fasádě [7]

Na základě stavebně technického průzkumu obvodových stěn je patrné porušení tahovými a smykovými trhlinami, a to kvůli činnosti základových konstrukcí, zejména poklesy v základové spáře. Pro návrh sanace fasádních trhlin je potřeba tedy zvolit takovou metodu, kterou zabráníme dalšímu rozevírání trhlin a oslabení konstrukce.

Stejně jako u sanace kleneb se zde nejvhodněji jeví sanace pomocí helikální výztuže. Jedná se o dodatečné vlepení nerezové helikální vysokopevnostní výztuže do triotropní kotevní vysokopevnostní malty do připravených vrtů a drážek v daném konstrukčním prvku. Tato metoda zaručuje při přenosu zatížení účinné a efektivní dodatečné aktivování nových vyztužených ocelových profilů. Zaručuje zesílení konstrukce v oblasti zatížení tahovými silami a dává možnost neomezené škály tvarů a poloh. [7]

Vlastnosti a druh používaných materiálů je totožný jako u sanace kleneb. Neliší se ani technologický postup (provádění vrtů a drážek), jelikož sanovaná stěna je ze smíšeného zdiva tl. 600 mm a pro tyto případy se musí výztuž zahrnout pod úhlem 45° z drážky do vrtu.

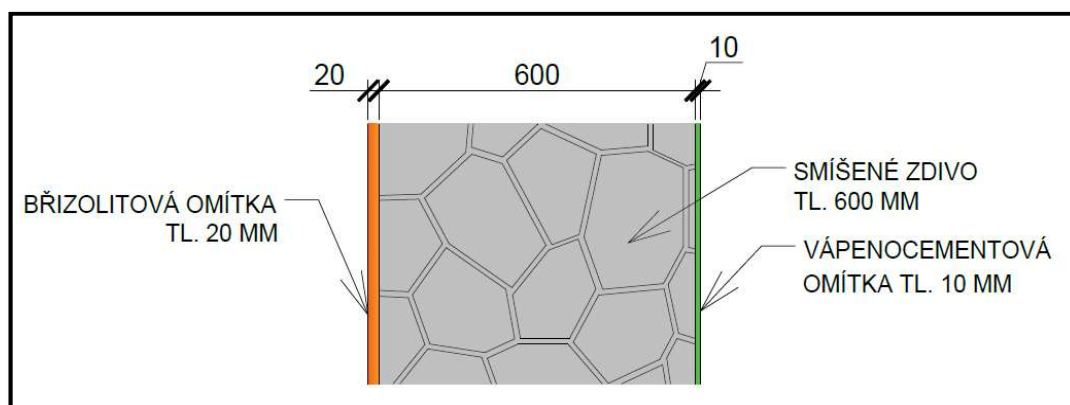
Obr. 52 - Skladba obvodové stěny před rekonstrukcí

- Břizolitová omítka (cementová omítka) tl. 20 mm
- Smíšené zdivo tl. 600 mm
- Vápencementová omítka tl. 10 mm

Stávající skladby jsem posoudila v programu „Teplo EDU 2017“ (viz PŘÍLOHA1). Dle předpokladů se potvrdilo, že žádná ze stávajících skladeb nevyhověla požadavkům na součinitel prostupu tepla. Nejvíce požadované hodnoty součinitele prostupu tepla přesáhly podlahy. To je způsobeno především absencí tepelné izolace v podlahovém souvrství. U střechy nelze součinitel prostupu tepla stanovit, jelikož skladba střechy neobsahuje žádnou konstrukci, která by teplo mohla zadržet. Obvodová stěna má také vysoký součinitel prostupu tepla, protože není z exteriérové strany zateplena. Toto tepelně technické posouzení obálkových konstrukcí nám tedy vypovídá o tom, že je potřeba všechny stávající konstrukce rekonstruovat.

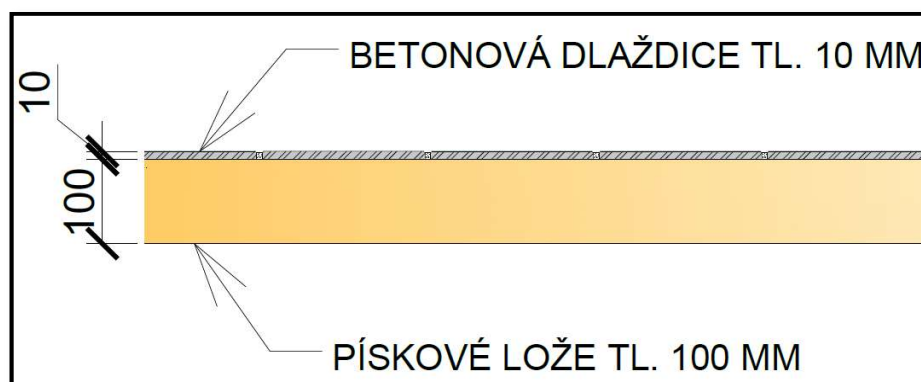
- Betonové dlaždice 200 x 200 mm
- Pískové lože tl. 100 mm

Obr. 55 - Skladba podlahy na terénu v ostatních místnostech před rekonstrukcí

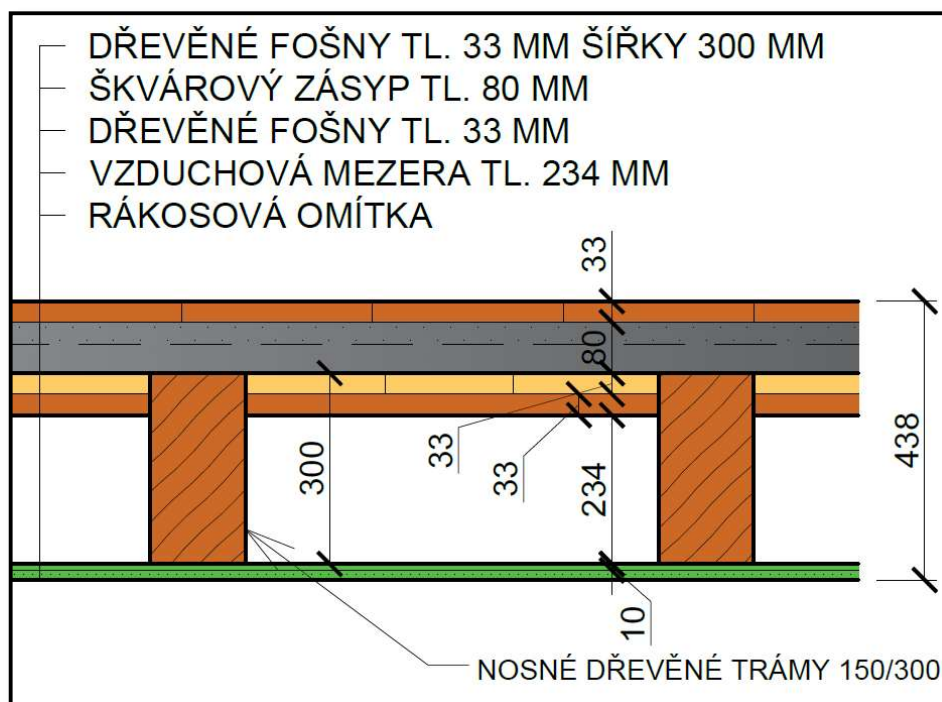
- Dřevěné fošny tl. 33 mm šířky 300 mm
- Škvárový zásyp tl. 80 mm
- Dřevěné fošny tl. 33 mm
- Nosný dřevěný trám 150/300
- Rákosová omítka

Obr. 56 - Skladba stropu nad obytnými místnostmi před rekonstrukcí

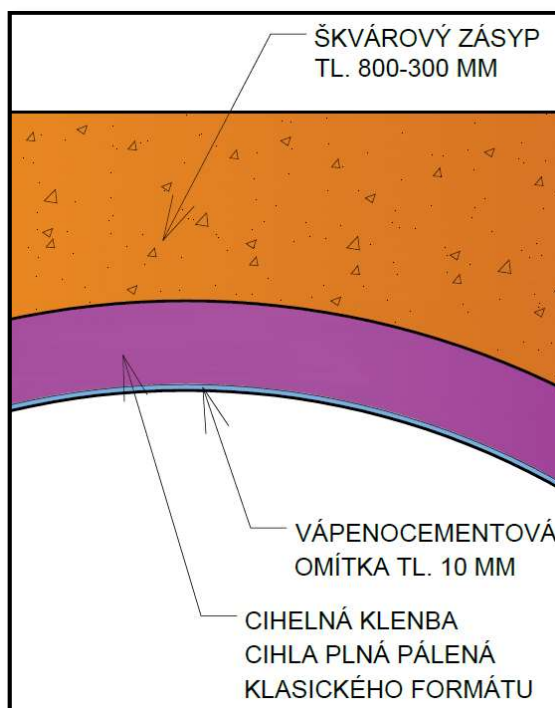
- Škvárový zásyp (tloušťka proměnná od 800 - 300 mm)
- Cihla plná pálená standartního formátu

Obr. 57 - Strop nad ostatními místnostmi před rekonstrukcí
