Číslo přejezdu	P850				<b>ZÁVAŽNOST</b>		<b>NÁROČNOST OPATŘENÍ</b>	
					Střední riziko		Složitě řešení	
	JŘ	183 + 185	TTP	711B	silnice	I/22		
	staničení		47,201 km		staničení		32,879 km	
	kat. území		Klatovy		umístění		Extravilán	
	<b>STATISTIKA NEHOD</b>							
DN	U	TZ	LZ	HŠ [Kč]	E [Kč]			
0	0	0	0	0	0			
Legenda: E = celková celospolečenská ztráta

### IDENTIFIKACE DOPRAVNĚ BEZPEČNOSTNÍCH DEFICITŮ

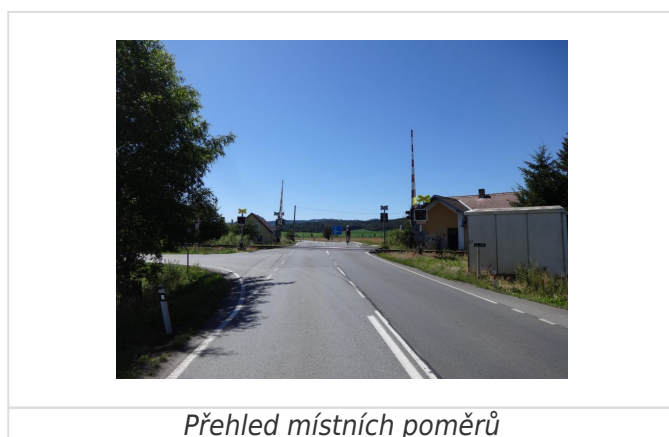
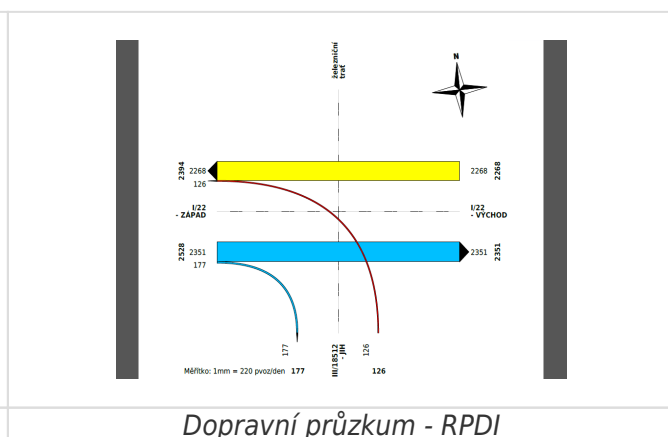
Přejezd se nachází na dlouhém přímém úseku dopravně významné pozemní komunikace I. třídy. Z toho vyplývá vysoká intenzita provozu a také časté nedodržování nejvyšší dovolené rychlosti. Normě ČSN 73 6380 pak nevyhovuje blízkost křižovatky, která se nachází v bezprostřední blízkosti přejezdu (viz. fotografie 4). Poměrně rizikovým faktorem je velmi frekventovaný pohyb cyklistů prostorem přejezdu, kteří v místě přejezdu přejíždějí pozemní komunikaci (trajektorie pohybu viz. fotografie 3). Toto nebezpečné chování zda nastává z důvodu vedení cyklistické trasy č. 2052.

Vzhledem ke směrovému vedení pozemní komunikace z čehož vyplývá časté protiprávní jednání účastníků provozu v podobě překračování nejvyšší dovolené rychlosti, realizovat v obou jízdních směrech odpovídající sanační opatření. Řešení nabízí VDZ V 18 "Optická psychologická brzda". Stejně tak je nutné vyřešit situaci s "živelným přejížděním" cyklistů křížem přes přejezd. Zmiňovaná křižovatka se sice nachází blíže přejezdu než dovoluje norma ČSN 73 6380, nicméně alespoň zde nedochází k problematickému manévru v podobě levého odbočení, při kterém by mohlo silniční vozidlo zastavit kvůli dání přednosti v jízdě protijedoucím vozidlům v prostoru přejezdu.
