Bc. Bára Opletalová

Analýza dopravně – bezpečnostních rizik na silnici I/20
v Jihočeském kraji

Diplomová práce

2018

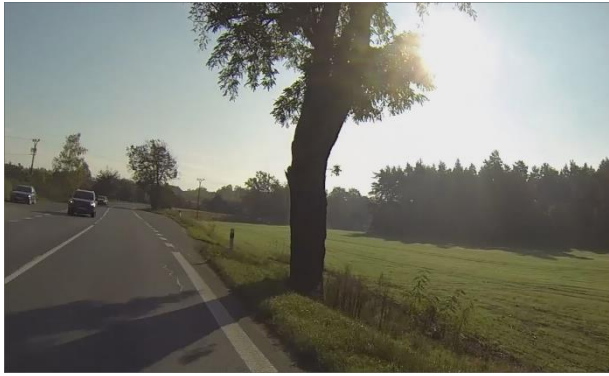
Obrázek 3: Strom (staničení 140,373 km)

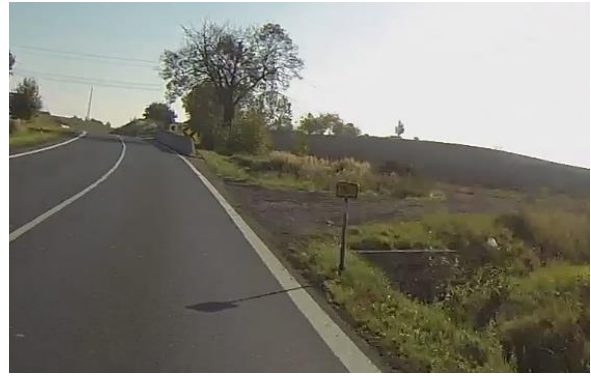
Obrázek 4: Tuhé čelo trubního propustku pod – sjezdem / samostatným sjezdem (staničení 153,913 km)

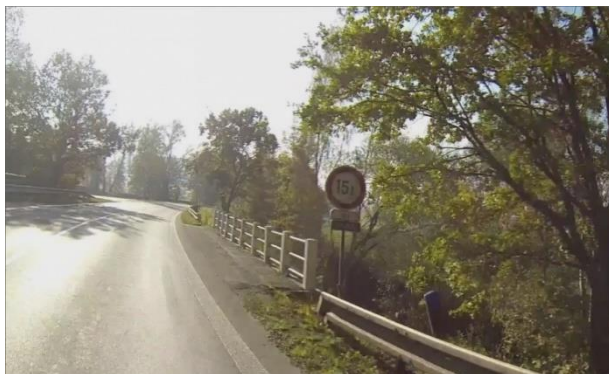
Zádržné zařízení jsou součástí všech dálnic, silnic a místních komunikací, jedná se o zábradlí, odrazníky, svodidla a pružidla [18]. Mezi nejčastější deficity patří absence svodidel, neadekvátní délka svodidel, krátký výškový náběh svodidel (Obrázek 5), neadekvátní úroveň zadržetí svodidla a neadekvátně realizovaný přechod mezi různými druhy svodidel (Obrázek 6).

Obrázek 5: Krátký výškový náběh svodidel a nevhodný typ zádržného zařízení (staničení 140,735 km)

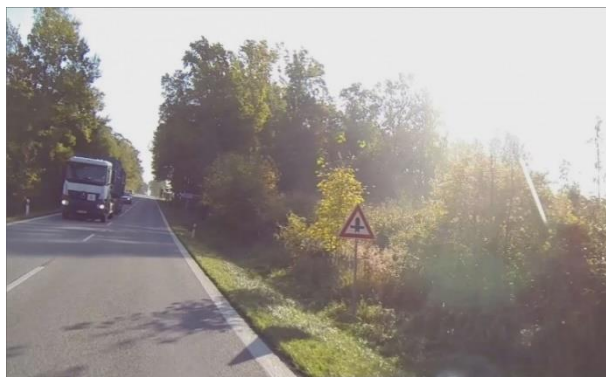
Obrázek 8: Neadekvátní umístění SDZ (staničení 153,365 km)

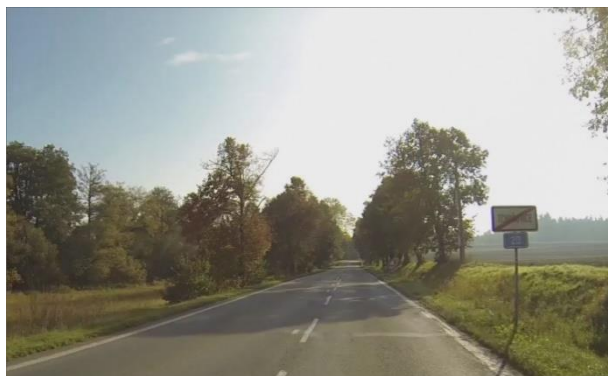
Obrázek 10: Absence nebo opotřebované VDZ (staničení 133,538 km)

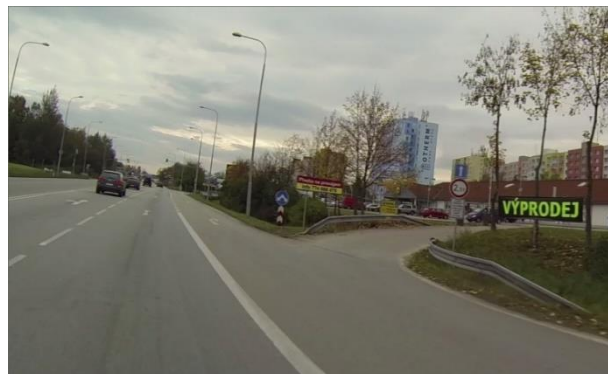
*Obrázek 12: Absence VDZ V 2b v místě sjezdu
(staničení 210,174 hm)*

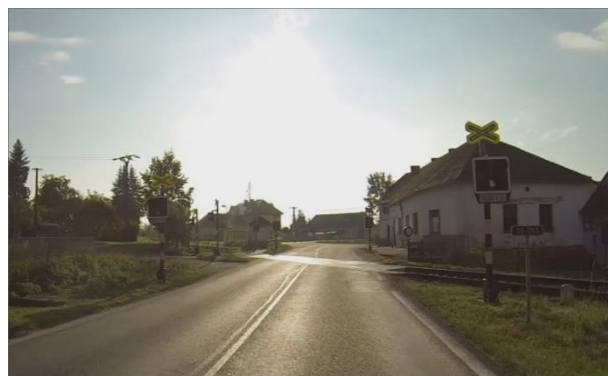
*Obrázek 14: Neadekvátní rozhledové poměry v
místě železničního přejezdu (staničení 132,511 km)*

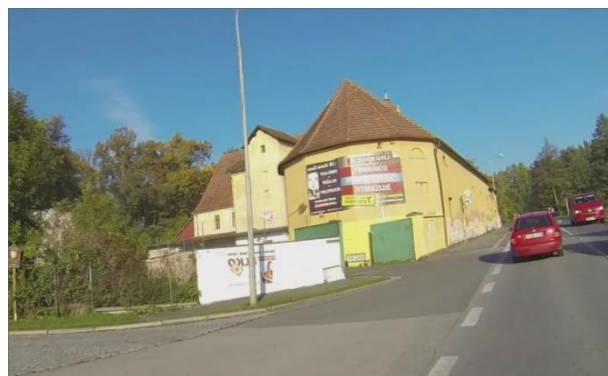
Bezpečnostní deficity této kategorie jsou nejčastěji zastoupeny v intravilánu. Častým deficitem je absence chodníku nebo pěší infrastruktury podél zastavěného území obce (Obrázek 19). Mezi další deficity patří neadekvátní výškové umístění chodníku vůči vozovce (Obrázek 20), neadekvátní šířka chodníku. Náročnost opatření je pro tyto deficity vysoká.

Obrázek 20: Chodník vůči vozovce v neadekvátní výškové poloze (nedostatečně vyvýšený), neadekvátně realizované místo pro přecházení (např. Poloha, provedení), chybějící místo pro přecházení (staničení 138,306 km)

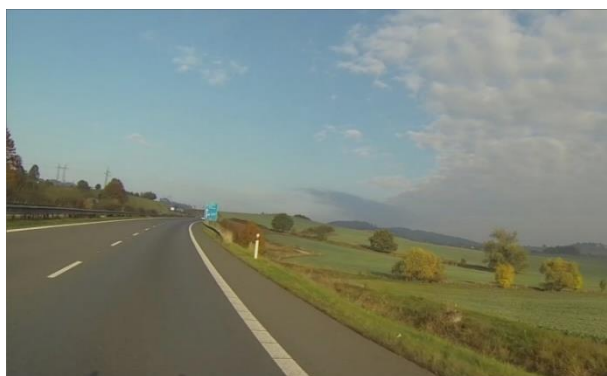
V této kategorii bezpečnostní deficitů byl identifikován pouze jeden deficit, a to nenormový svah zemního tělesa (příliš příkrý) (Obrázek 23).

Obrázek 23: Nenormový svah zemního tělesa (příliš příkrý) (staničení 157,485 km)

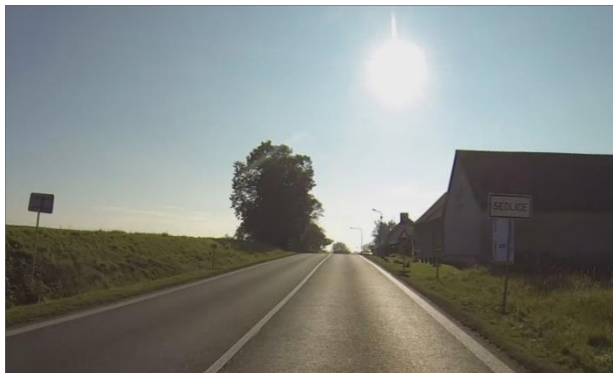
Neadekvátní nebo žádná změna charakteru komunikace při vzejdu do obce (Obrázek 24 a 25) je častým BD na komunikaci I/20. Změna charakteru se provádí pomocí zúžení dopravních pruhů, dopravních ostrůvků a stínů nebo vybudováním okružní křižovatky a často se jedná o složité řešení.

Obrázek 24: Žádná změna (úprava) charakteru komunikace (absence zklidňujícího opatření) I (staničení 144,888 km)

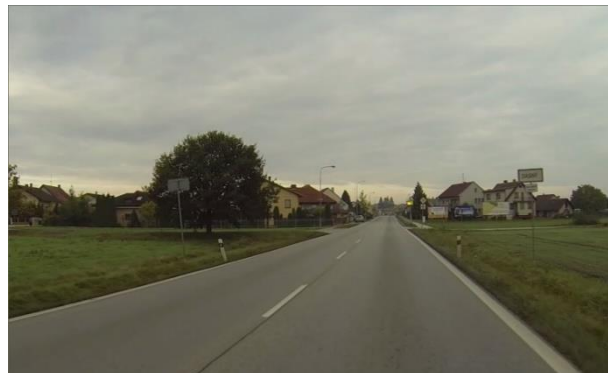
Obrázek 25: Žádná změna (úprava) charakteru komunikace (absence zklidňujícího opatření) II (staničení 206,150 km)

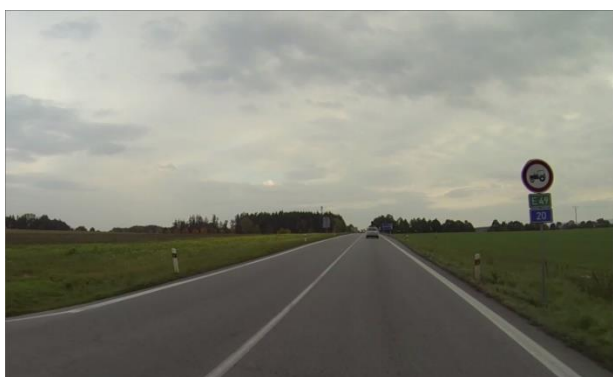
Obrázek 26: Charakter komunikace a okolí umožňuje předjíždění vozidel, při zachování adekvátní úrovně bezpečnosti silničního provozu / (staničení 192,707 km)

Nejedná se o deficit, ale o doporučení ke zrušení zákazu předjíždění v místech, kde to rozhledové poměry a charakter PK dovolují (Obrázek 26 a 27).

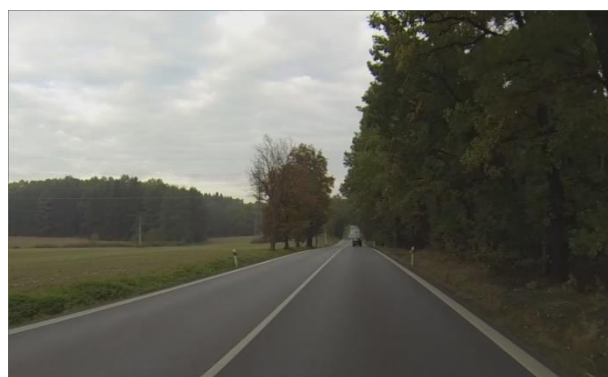
Obrázek 27: Charakter komunikace a okolí umožňuje předjíždění vozidel, při zachování adekvátní úrovně bezpečnosti silničního provozu II (staničení 191,989 km)

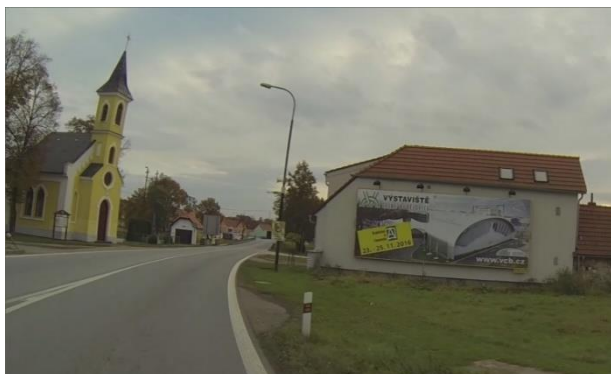
Dopravně-bezpečnostním rizikem reklamních zařízení / billboardů je jejich rušivý efekt na účastníku silničního provozu (Obrázek 28). Další riziko představují nedeformovatelné konstrukce reklamních zařízení a totemy čerpacích stanic (Obrázek 29) (skutečná rychlost automobilů je v jejich blízkosti je vyšší než nejvyšší dovolená rychlost).

Obrázek 28: Reklamní zařízení (rušivý efekt na účastníky silničního provozu) (staničení 201,777 km)

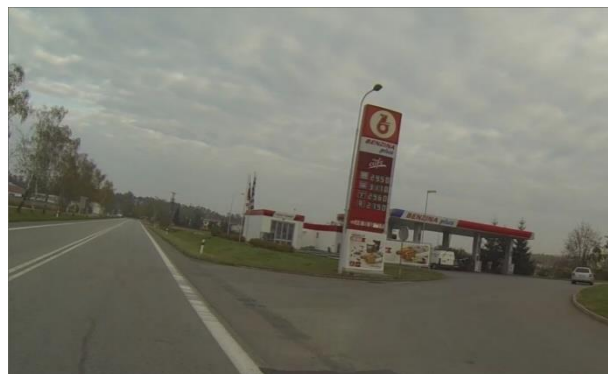
Obrázek 29: Totem čerpací stanice pohonných hmot (staničení 177,539 km)

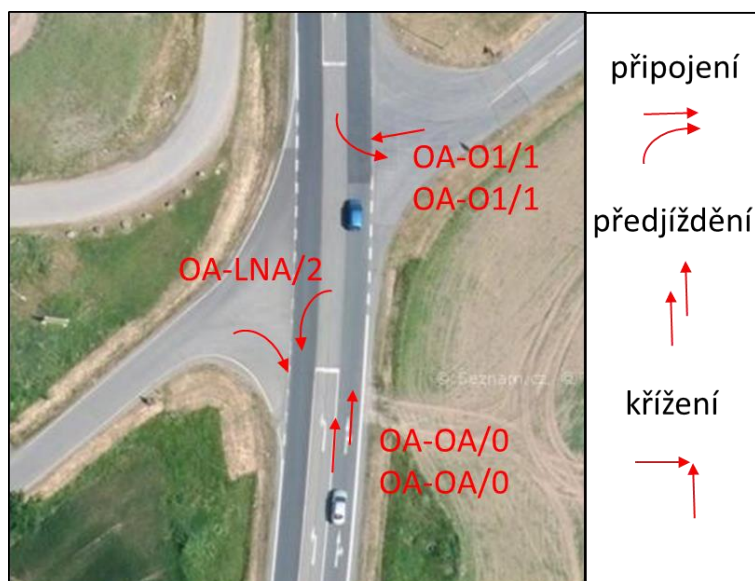
Obrázek 53: Dopravní konflikty (NL Protivín) [15]

Na čtyřramenné průsečné křižovatce bylo v době sledování identifikováno pět konfliktů vyznačených na Obrázku 53.

Konflikt 0. stupně při předjíždění osobních automobilů proti zákazu předjíždění na hlavní PK ve směru staničení, který se opakoval dvakrát.

Konflikt 1. stupně při křížení osobní automobilů odbočujících z PK na vedlejší PK. V prvním případě OA odbočující z PK neodhadnul dráhu a OA na vedlejší PK musel couvat (Obrázek 54), v druhém případě došlo k prudkému brždění řidiče OA na hlavní PK, pravděpodobně špatným odhadnutím rychlosti při zatáčení vlevo.

Ke konfliktu 2. stupně mezi OA a LNA došlo v důsledku nedání přednosti řidiče OA vyjíždějícího z vedlejší PK vlevo řidiči LNA, vyjíždějícího z protější vedlejší PK vpravo, důsledkem bylo, že řidič OA odbočující vlevo musel vjel do protisměru a řidič LNA odbočující vpravo muselo prudce brzdit (Obrázek 55).

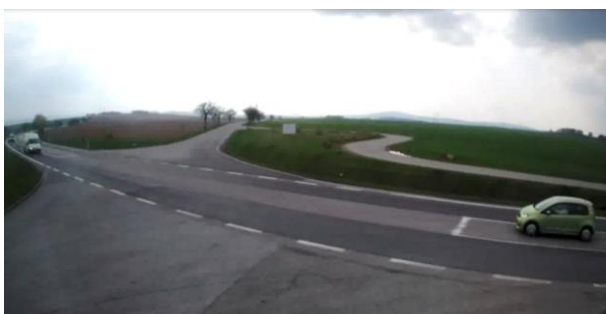
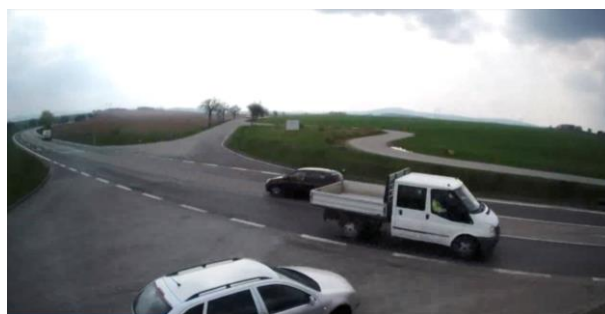
Během sledování dopravních konfliktů bylo sledováno i chování řidičů. Vozidla křižovatkou projížděla přiměřenou rychlostí, v oblasti křižovatky nevznikaly kongesce. Z důvodu rozlehlosti křižovatky bylo rozpoznáno, že řidiči, kteří odbočují z hlavní PK do ulice Zámecká (vlevo), postrádají usměrnění jejich pohybů a nedokážou odhadnout, kde zastavit tak, aby neohrožovali okolí a opustili prostor křížení v nejkratším možném čase. Na Obrázku 56 a 57 je zobrazen příklad místa zastavení řidičů při odbočování vlevo z hlavní PK.

Obrázek 56: Odbočení vlevo z hlavní PK 1 (NL Protivín)

Obrázek 57: Odbočení vlevo z hlavní PK 2 (NL Protivín)

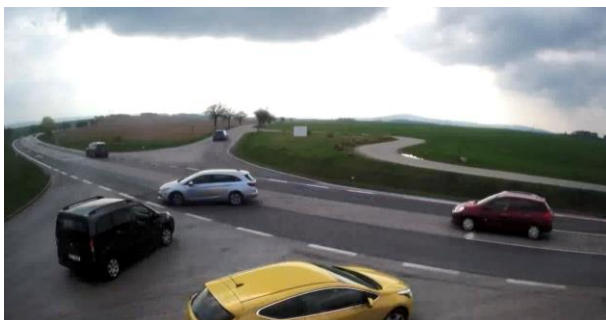
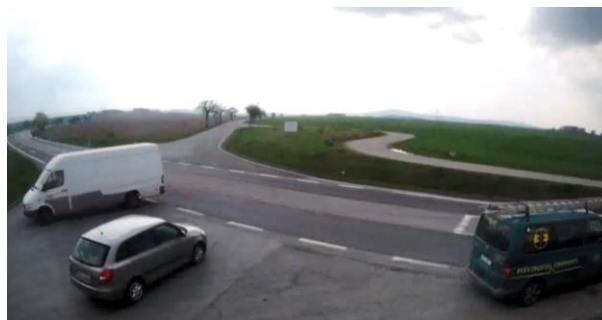
Další atypické chování bylo zaznamenáno na vedlejší PK (ulice Zámecká), z důvodu rozlehlosti a neusměrnění křižovatky řidiči odbočující vlevo zastavují v křižovatce tak, že zhoršují levé odbočení vozidel na hlavní PK. Na Obrázku 58 a 59 je zobrazen příklad postavení vozidel na vedlejší PK a zároveň příklad různých drah vozidel odbočujících vlevo z hlavní PK.

Obrázek 58: Odbočení vlevo z vedlejší PK I
(NL Protivín)

Obrázek 59: Odbočení vlevo z vedlejší PK II
(NL Protivín)

Z vyzorovaného chování řidičů je zřejmé, že konflikty a nežádoucí chování řidičů vzniká nesprávnými pohyby ve křižovatce z důvodu její rozlehlosti a absence jakéhokoliv usměrnění.

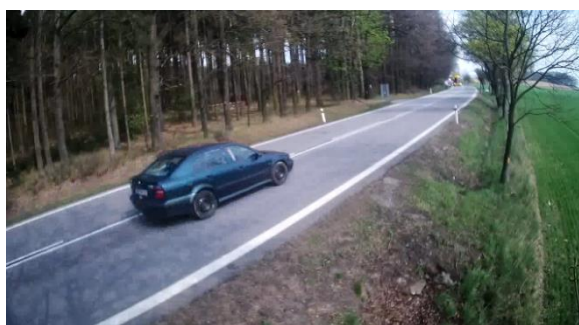
Obrázek 76: Konflikt 0. stupně (NL Libějovice)

V určeném intervalu byly zaznamenány dva dopravní konflikty. Konflikt 0. stupně nastal při porušení zákazu předjíždění OA ve směru staničení (Obrázek 76). Konflikt 1. stupně nastal při prudkém vjezdu OA do směrového oblouku ve směru staničení a následném prudkém brždění před pomalejším OA (Obrázek 77).

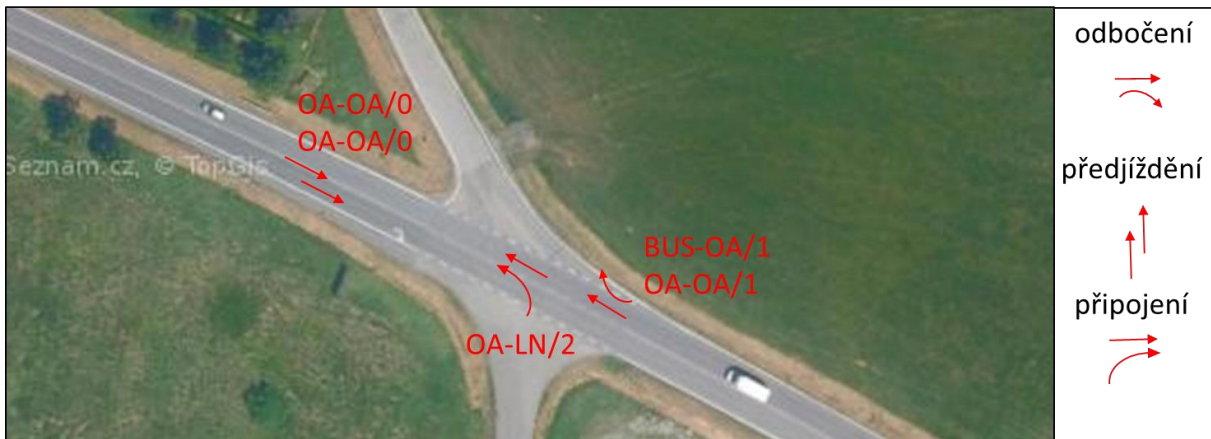
Obrázek 100: Dopravní konflikty (NL Pištín) [15]

Na čtyřramenné průsečné křižovatce bylo v době sledování identifikováno pět konfliktů vyznačených na Obrázku 100.

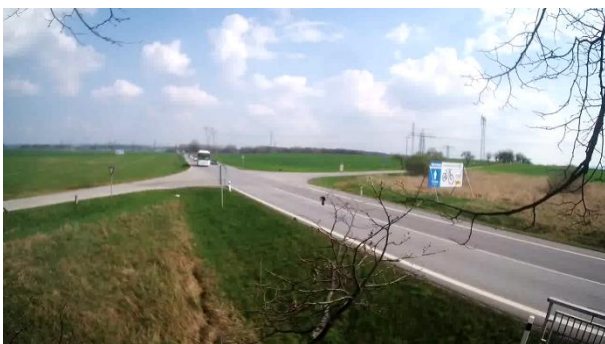
Obrázek 101: Předjíždění 1 (NL Pištín)

Konflikt 1. stupně, který se opakoval dvakrát, při odbočování vozidel (v jednom případě BUS, podruhé OA) odbočujících z hlavní (proti směru staničení) na vedlejší PK, osobními automobily, kteří pokračují v přímém směru, musely snížit svou rychlost, aby udržely dostatečný odstup. Příklad uvedeného konfliktu je zaznamenán na Obrázku 101.

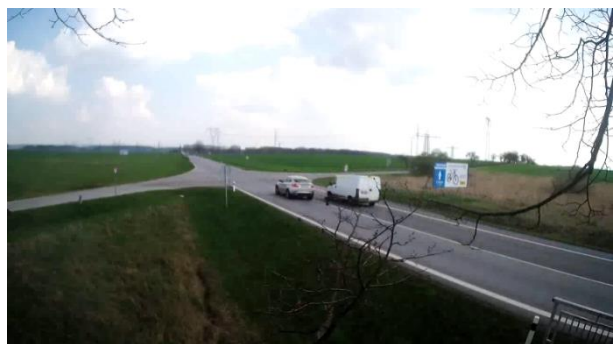
Obrázek 102: Předjíždění 2 (NL Pištín)

Konfliktem 0. stupně je předjíždění osobních automobilů, který se opakoval dvakrát na západním ramenu hlavní PK (Obrázek 102). Tento konflikt může být zapříčiněn absencí SDZ P1 označující blížící se křižovatku.

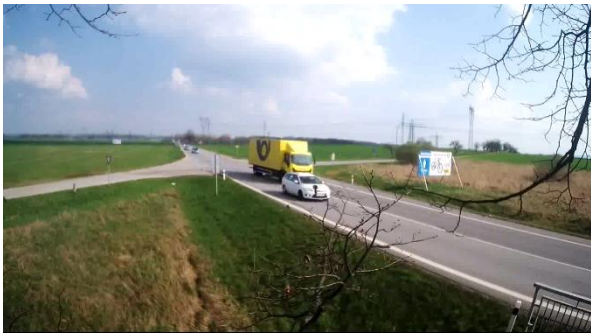
Obrázek 103: Konflikt 2. stupně (NL Pištín)

Ke konfliktu 2. stupně mezi osobními automobily došlo v důsledku nedání přednosti řidiče vyjíždějícího z vedlejší PK vlevo, řidiči jedoucího po hlavní PK ve směru staničení. Důsledkem bylo, že řidič jedoucí v přímém směru vjel do protisměru (Obrázek 103).

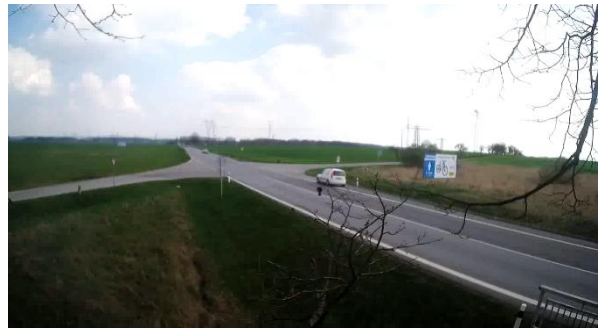
Obrázek 104: Odbočení vpravo z hlavní PK 2 (NL Pištín)

Během sledování dopravních konfliktů bylo sledováno i chování řidičů. Vozidla křižovatkou projížděla přiměřenou rychlostí, v oblasti křižovatky nevznikaly kongesce. Z důvodu rozlehlosti křižovatky bylo rozpoznáno, že řidiči, kteří přijíždění z vedlejších PK neví, kde správně zastavit, aby měli dostatečný rozhled. Zároveň bylo vyzorováno nežádoucí pojiždění zpevněné krajnice vozidly, které odbočují z hlavní PK ve směru staničení vpravo (Obrázek 104).
