DIPLOMOVÁ PRÁCE

Odvhlčení kostela Narození Panny Marie v Novém
Strašecí

Název diplomové práce: Odvhlčení kostela Narození Panny Marie v Novém Strašecí

Název diplomové práce anglicky: Dehumidification of the church of Born Virgin Mary in Nové Strašecí

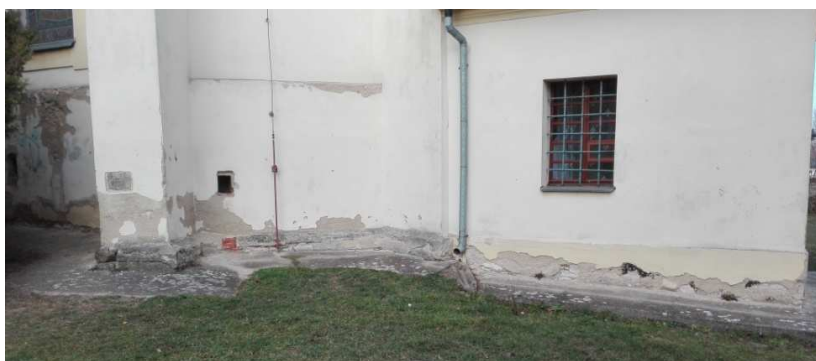
Obr. č. 15. jižní fasáda sakristie

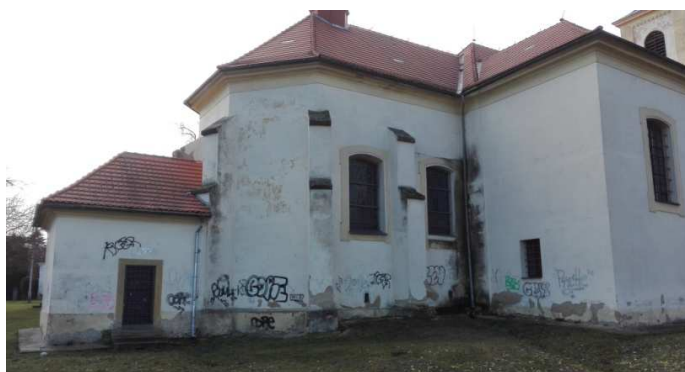
Obr. č. 16. severní fasáda sakristie a presbytáře s levou oratoří

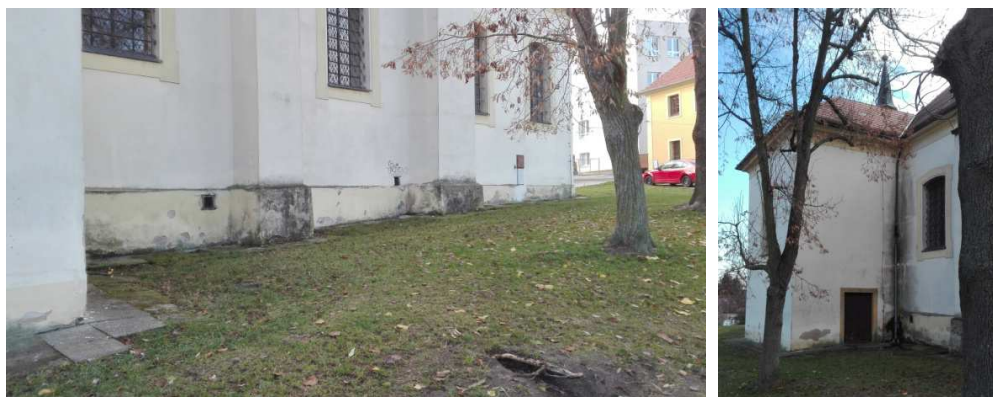
Obr č. 17.;18. severní fasáda hl. lodi; roh severní fasády hl. lodi a levé oratoře

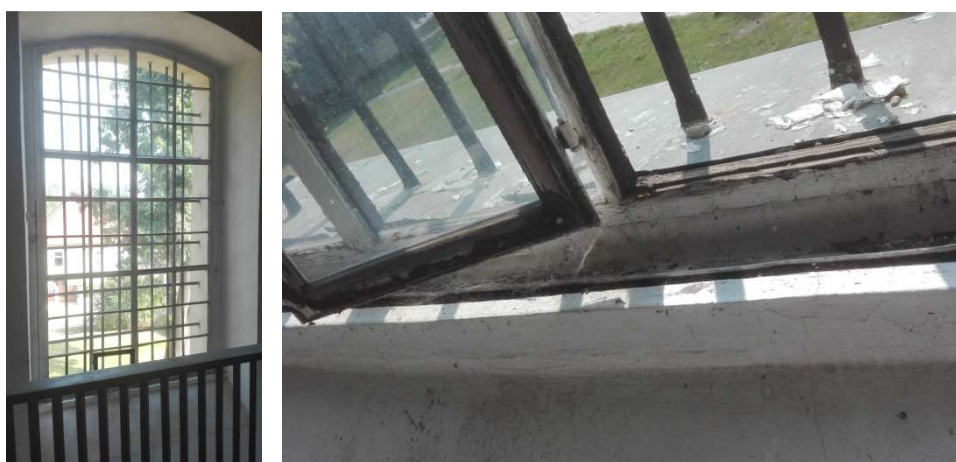
Obr. č. 39.; 40. velké okno levé oratoře; detail žlábků na kondenzát

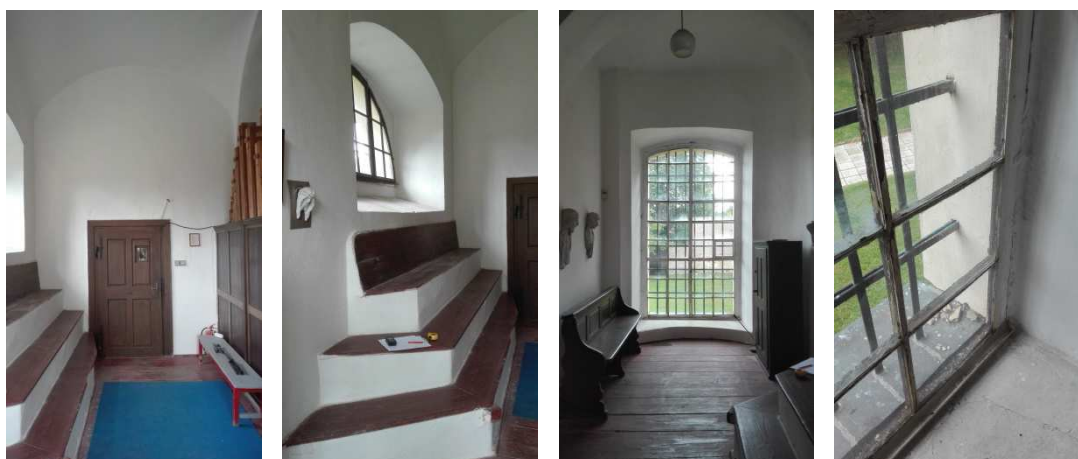
Obr. č. 55.; 56.; 57.; 58. vstupní dveře na kůr; půlkruhové okno s lavicemi; velké okno; osazený kanálek na kondenzát

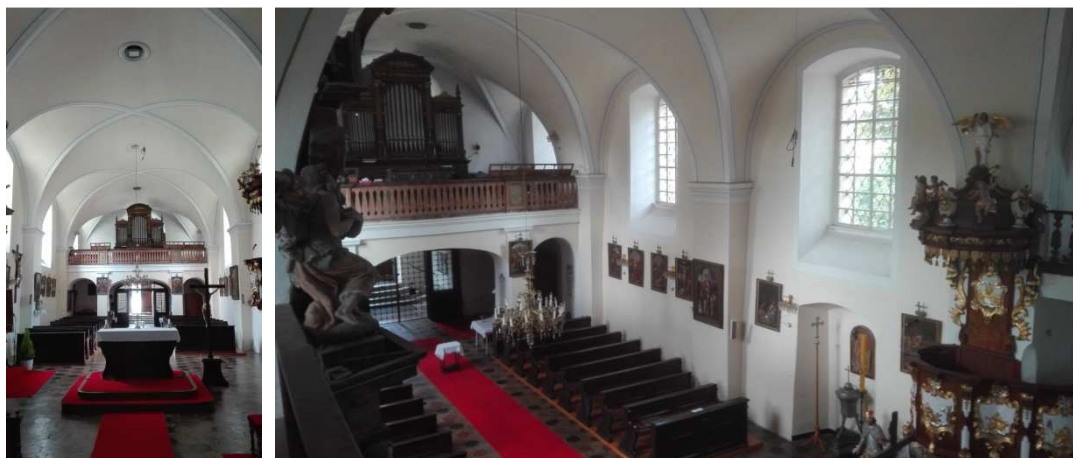
Obr. č. 59.; 60. pohled na kůr z kněžiště; pohled na zád' lodi z pravé oratoře

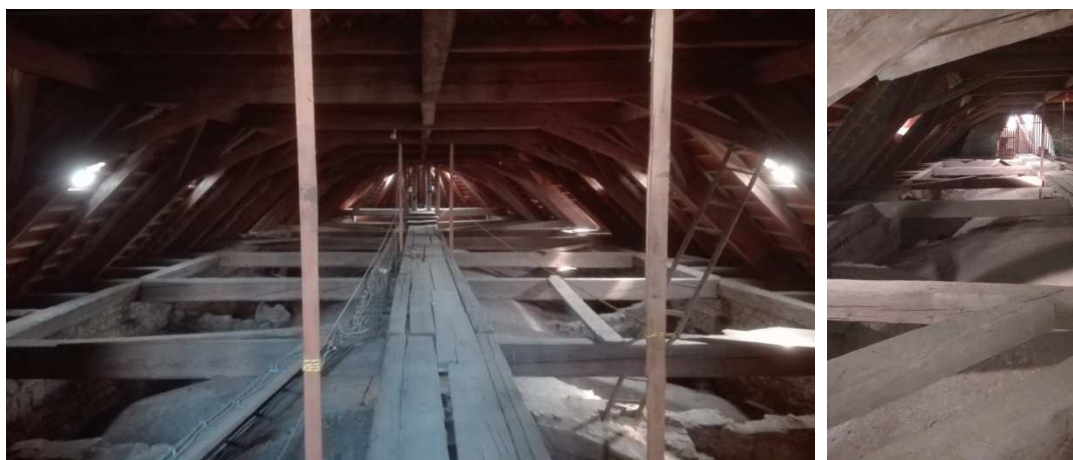
Obr. č. 61.; 62. pohled do krovu od vstupu; pohled od presbytáře

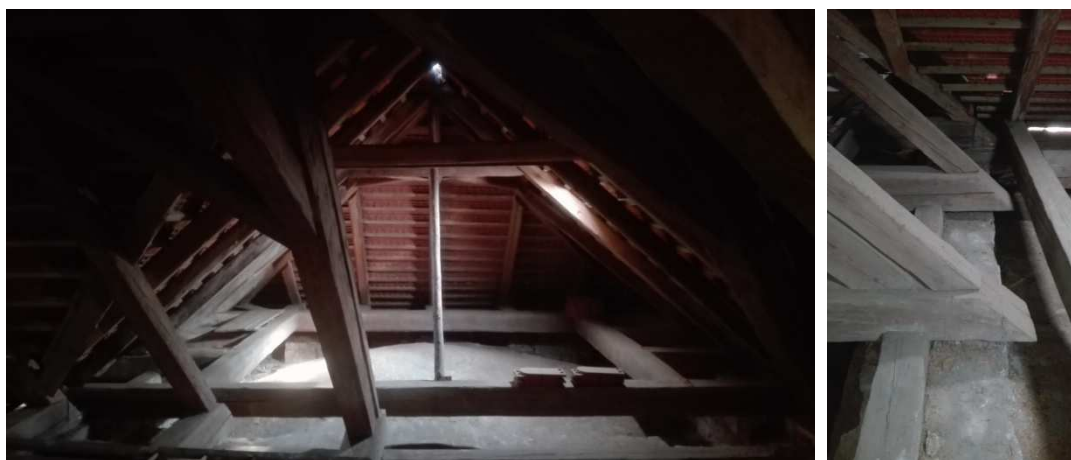
Zastřešení nad oratořemi je typu hambalkového krovu, kde pouze první a poslední vazba má průběžný vazný trám. Ostatní mají krokve kotveny přes kráčata do výměn. Krovky jsou provázány přes krokve ležící na krokvích krovu lodě. Z nich vybíhají podle sklonu střechy zkrácené hambalkové vazby. Celý krov nedávno prodělal celkovou údržbu s opravou a náhradou některých poškozených prvků.

Obr. č. 67.; 68. pohled do krovu oratoře; konec vazeb hl. lodi u první vazby levé oratoře

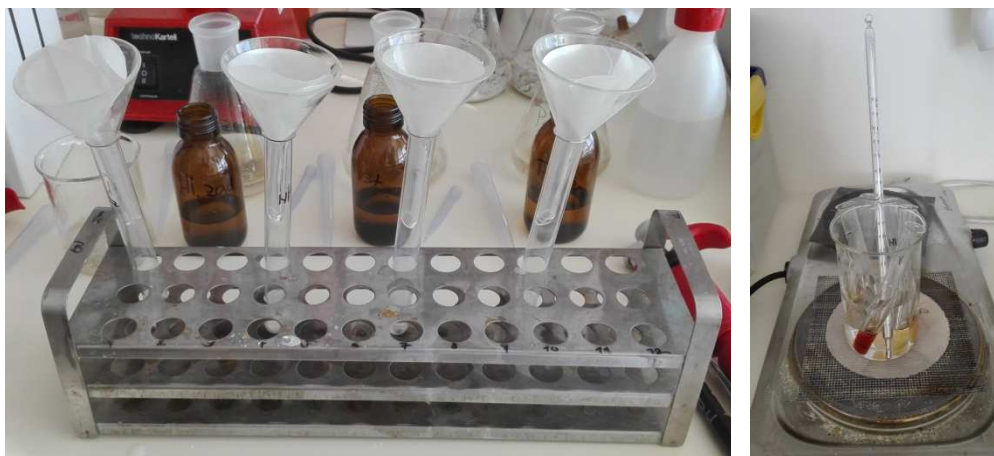
Vzorek	1	2	3
Obsah síranů [mg/l]	38	99	50
Obsah síranů [mg/g]	1,65	4,50	2,38

Obr. č. 81; 82. filtrace; druhý ohřev po dobu 7 minut, v čele je vidět vzorek výkvětů s velikým obsahem síranů

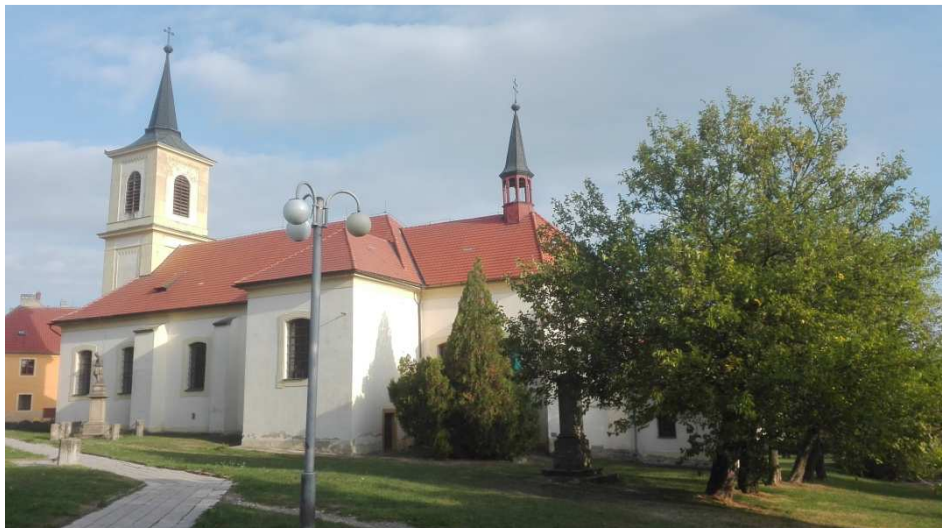
Obr. č. 88. pohled od JV, vlevo je patrná socha sv. Jana Nepomuckého a ve středu za kamenným podstavcem kříže zmíněný tis.

Pro ušetření zemních prací, by se ve výkopu, nad drenáží vedlo i ležaté potrubí dešťové kanalizace. To by vycházelo z oblasti pravé oratoře až skoro na konec, po zmiňovaný roh sakristie. Žebro by bylo spádováno 1,5 %. V oblasti vedení dešťové kanalizace by se přizpůsobilo jejímu sklonu 5 %. Úroveň dna výkopu by ležela v celé délce alespoň 0,2 m pod úrovní kostelní podlahy. Nejhlubší část výkopu (skoro 1,8 m) vychází u prvního lodního opěráku před sochou světce. Bohužel by se muselo přistoupit k odstranění vzrostlého tisu v rohu mezi oratoří a presbytářem. Jednak kvůli výkopu drenáže a svodům dešťové kanalizace. I pro oslunění stěny kostela a její lepší vysychání a pro zrušení úkrytu vandalů.
