# VLHKOSTNÍ PORUCHY ZPŮSOBENÉ NEVZDUCHOTĚSNOU OBÁLKOU STAVEB

Při posudkové a konzultační činnosti se pravidelně, zejména s příchodem chladnějších období roku, setkáváme s vlhkostními poruchami obalových konstrukcí zapříčiněnými jejich průvzdušností. Na dvou příkladech se zaměříme na tento typ poruchy v detailu napojení obvodové stěny a ploché střechy. Třetí příklad doplní předchozí dva ve vztahu k problematice vzduchotěsnosti konstrukcí z dutinového zdiva.

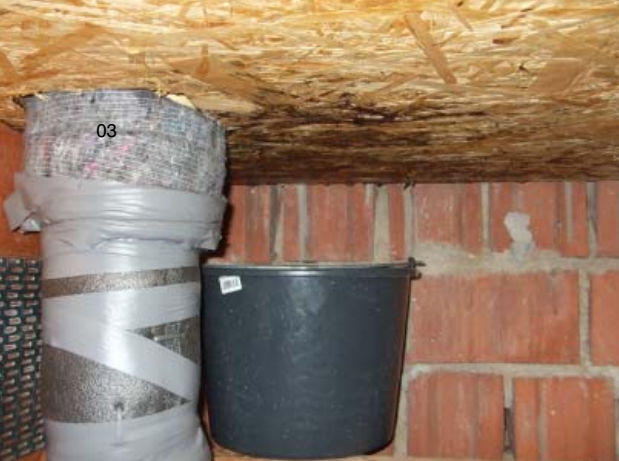
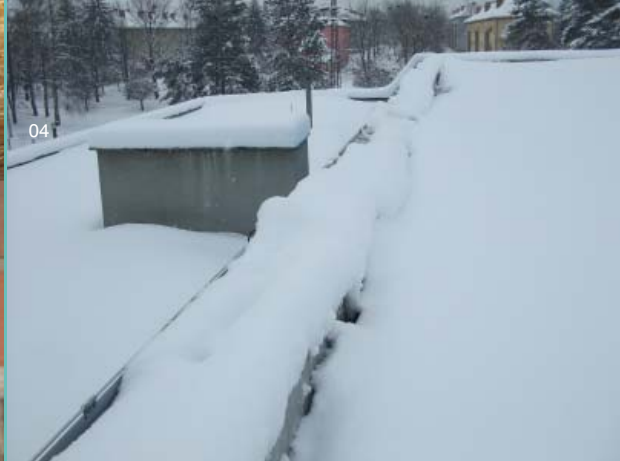
Pro všechny účastníky procesu výstavby bylo překvapením, když po několikaměsíčním bezproblémovém provozování bazénu začalo v zimě horním pláštěm střechy zatékat /03/. Když jsme před Vánoci byli přizváni k řešení problému, nebylo možné provést prohlídku hlavní fóliové hydroizolace, protože na ní ležela souvislá pokrývka cca 30 cm sněhu. Za záporných venkovních teplot bylo patrné odtávání sněhu v okolí atiky /04/. K vytékání vody z horního pláště docházelo výhradně kolem střešních vtoků, které byly osazeny v nejnižších místech spádované podkladní konstrukce horního pláště. Do průchozí dutiny mezi

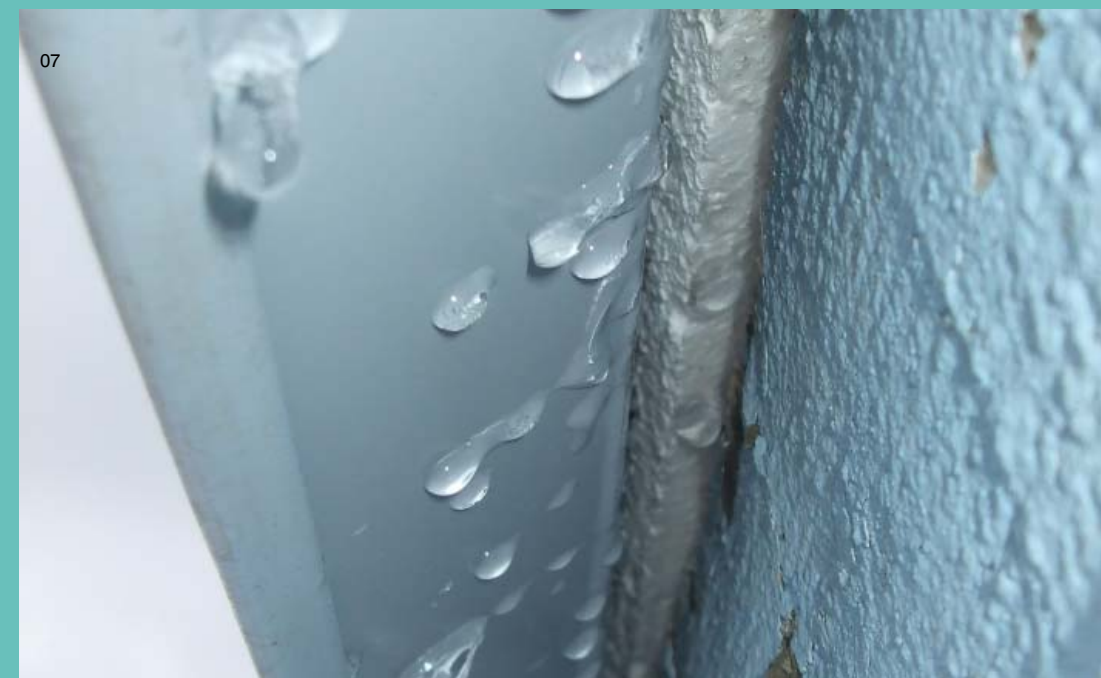
datum	teplota vzduchu [°C]	relativní vlhkost vzduchu [%]	měrná vlhkost [g/kg s.v.]
24. 12. 2010	26,9	59,2 – max.	13,3
16. 12. 2010	28,6	35,2 – min.	8,7
02. 01. 2011	24,1 – min.	58,8	11,2
20. 12. 2010	29,2 – max.	42,6	10,9

vazníky (pod horní plášť střechy) a do exteriéru byla při první prohlídce umístěna čidla snímající v pravidelném intervalu teplotu a vlhkost vzduchu pro pozdější kalibraci tepelnětechnických posouzení (tab. 01).

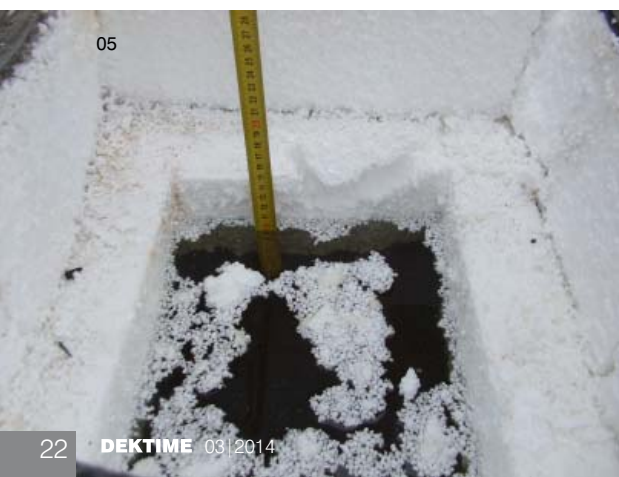
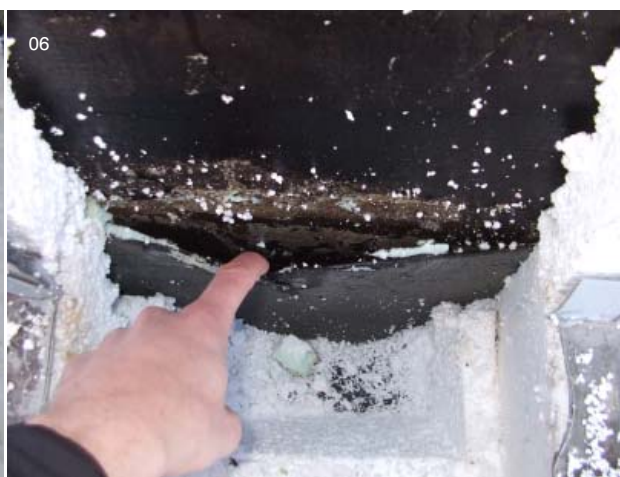
pásů, z nichž jeden měl dokonce hliníkovou vložku, a hlavní hydroizolace z fólie z měkčeného PVC, musela být výpočtově aktivní. V sondách u vtoků (nejnižší místa podkladu horního pláště) však na parozábraně z asfaltového pásu stálo 10cm vody /05/. Bylo zřejmé, že parozábrana v místě napojení na prostupující potrubí kanalizace tlakovému působení sloupce vody neodolala a právě v těchto místech zatékalo do interiéru. Kde se ale takové množství vody ve skladbě střechy vzalo, když byla hlavní hydroizolace těsná a výpočtová bilance vlhkosti skladby střechy je na první pohled aktivní? Rozšířením sondy jsme zjistili, že parozábrana

z asfaltového pásu je z podkladní konstrukce horního pláště převedena na stěnu atiky do výšky cca 15cm. Nebyla však natavena k podkladu /06/. Volná spára mezi parozábranou střechy a atikou umožnila proudění vnitřního teplého vzduchu (obsahujícího značné množství vody ve formě páry – viz tab. 1) do skladby horního pláště. Vodní pára v chladných partiích skladby kondenzovala, případně ve vzduchu dále pronikala pod fólii k okraji střechy. Tomu nasvědčoval zmražený kondenzát na vnitřní straně oplechování ukončujícího fólii /obr. 07/. Schéma poruchy je znázorněno modrou šipkou 1 na /obr. 08/.

- zajištění vzduchotěsnicí úpravy na vnitřním povrchu obvodového zdiva v úrovni střechy (např. omítnutím),
- těsné ukončení parotěsnicí vrstvy na atice (optimálně vyvedením a plošným navařením až po její korunu, aby se omezilo riziko průběžné netěsnosti),
- dále pak navýšení tepelné izolace detailu atiky pro zajištění konstrukční ochrany dřeva horního pláště (vyloučení takových tepelněvlhkostních podmínek, při kterých by hmotnostní vlhkost dřevěných vazníků resp. záklopu horního pláště překročila 18%).

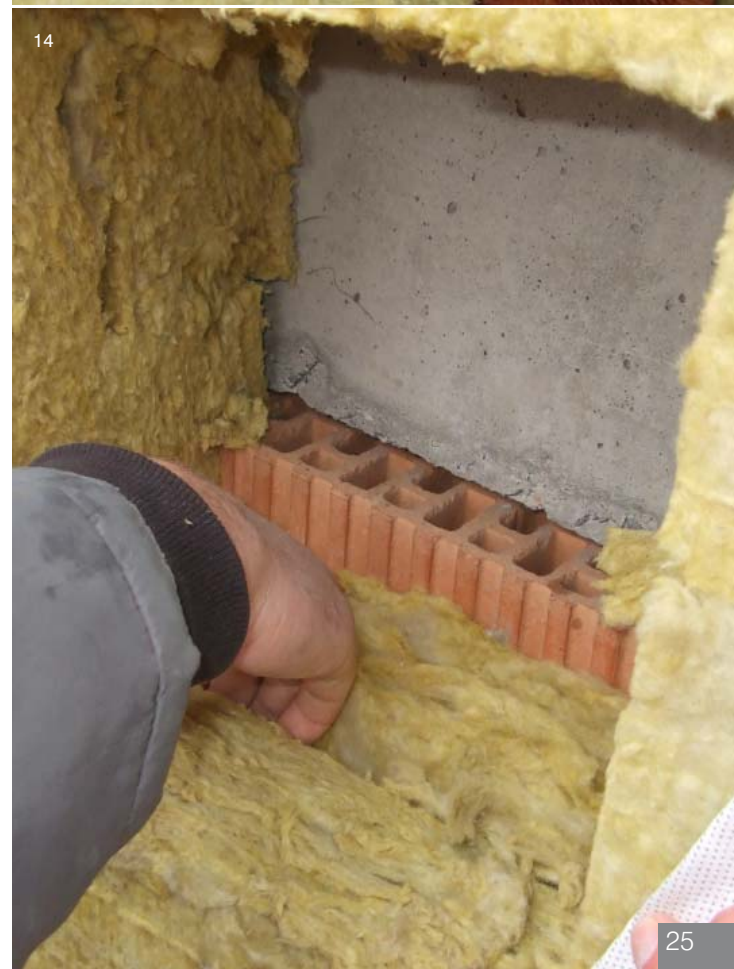
14

lehkého typu. V tomto případě však chladný vzduch pronikal pod zakládací lištou ETICS do spáry mezi ETICS a zdivem, styčnými, ev. neproplošně promaltovanými ložnými spárami dále do struktury zdiva a labyrintem dutin pak k místu rozvodu elektroinstalace a podél něj dále do interiéru.
