ČESKÉ VYSOKÉ UČENÍ TECHNICKÉ V PRAZE
FAKULTA DOPRAVNÍ

KONCEPCE ŘEŠENÍ BEZPEČNOSTI DOPRAVY V TŘEBÍČI

Diplomová práce

Název tématu (anglicky): Proposal of Road Safety Solutions in the City of Třebíč

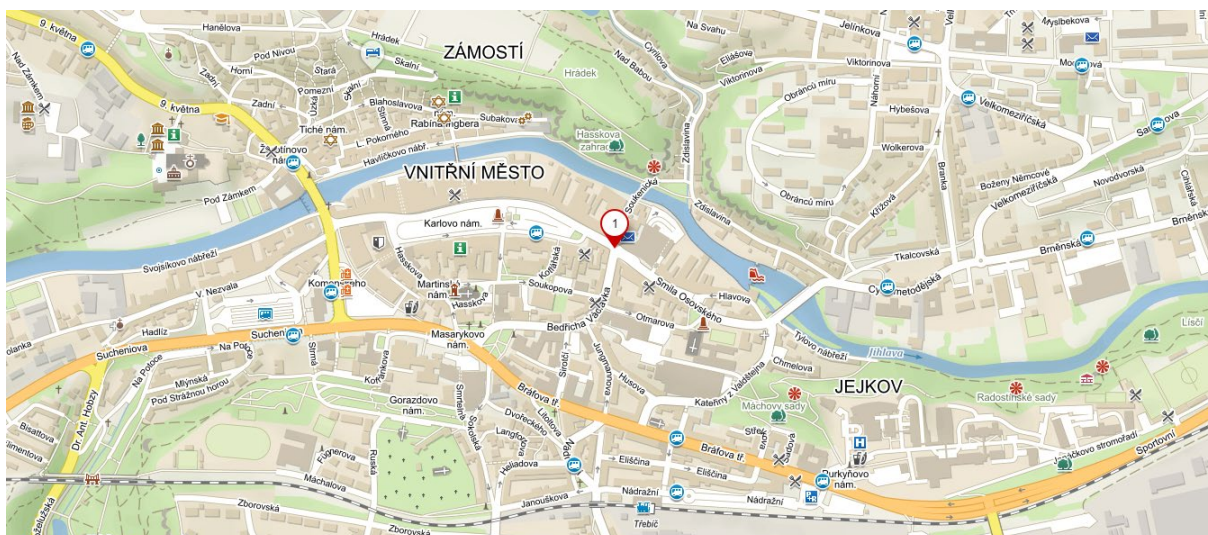
Obrázek 4.12: ČP – mapa [24]

V těsné blízkosti křižovatky se nacházejí 4 přechody pro chodce (2 jsou hodnoceny jako vysoce rizikové). Zde souvisí rizikovitost s jejich délkou a přehledností, resp. rozpoznatelností – přechod pro chodce před pobočkou ČP je pro vozidla přijíždějící ke křižovatce po ul. Bedřicha Václavka zakrytý budovami a je zde riziko krizových situací. Fotografie a mapa jsou uvedeny níže (Obrázek 4.11, Obrázek 4.12).

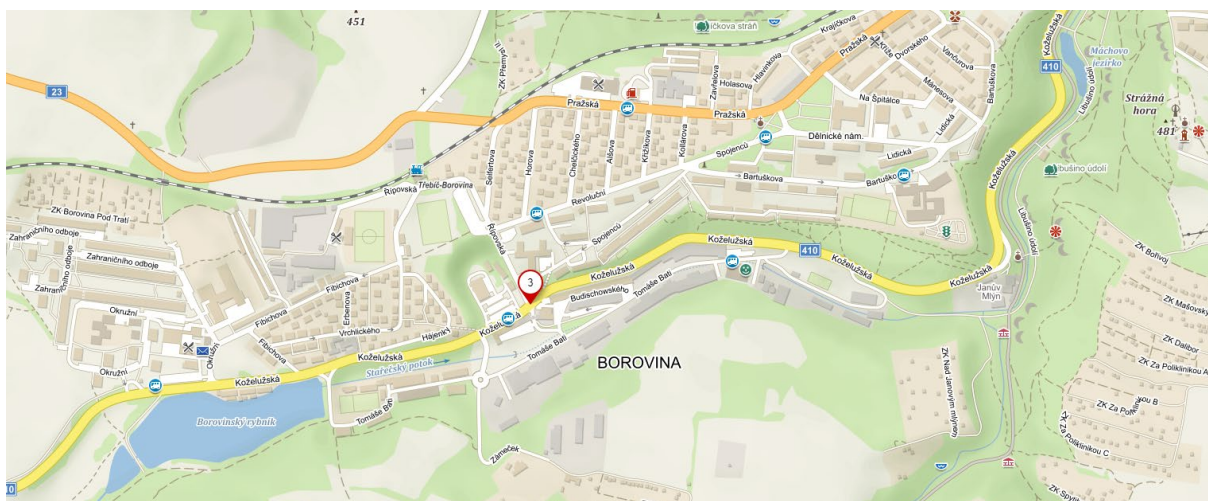
Obrázek 4.14: Borovina – mapa [24]

Popis: Rizikovou je zde především plocha křižovatky bez adekvátního usměrnění, která je rovněž důvodem dlouhých přechodů. Přechody vykazují nedostatky jako neadekvátní délka, neadekvátní návaznost na pěší infrastrukturu, neadekvátní provedení prvků pro OOSPO a další. Je zde rovněž možné předpokládat nedodržování rychlosti řidiči, což dále zvyšuje potenciální riziko. Fotografie a mapa jsou uvedeny níže (Obrázek 4.13, Obrázek 4.14).

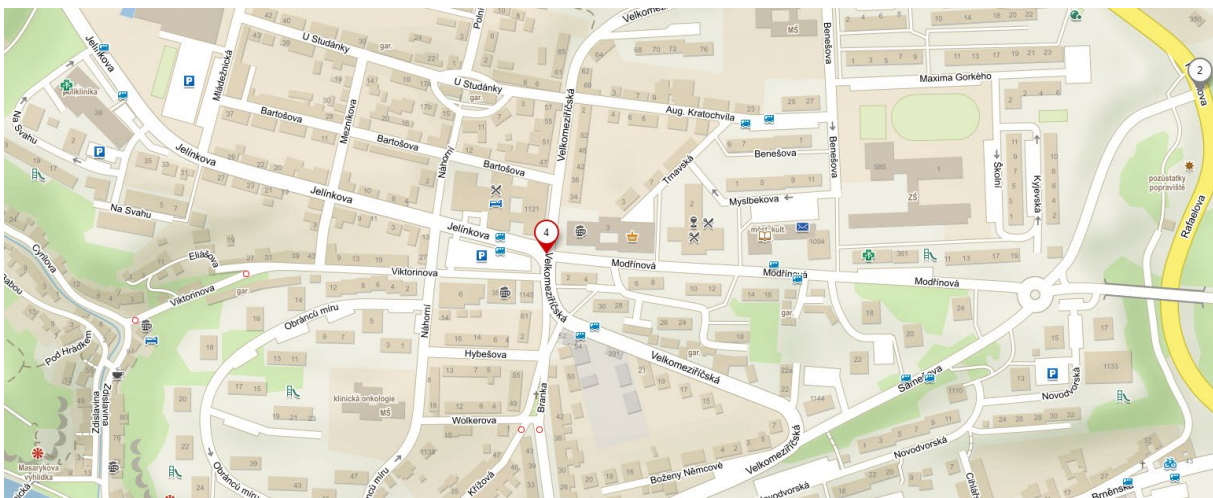
Obrázek 4.16: Atom – mapa [24]

Popis: U hotelu Atom nastává relativně složitá dopravní situace převážně kvůli nepřehlednosti situace. Je zde kombinace křižovatky s relativně rovnoměrně zatíženými rameny křižovatky, přechody pro chodce, autobusové zastávky a parkoviště pro návštěvníky hotelu a služeb hotelu. Z ulice Modřínová ústí do křižovatky rovněž pruh pro cyklisty. Fotografie a mapa uvedeny níže (Obrázek 4.15 , Obrázek 4.16)

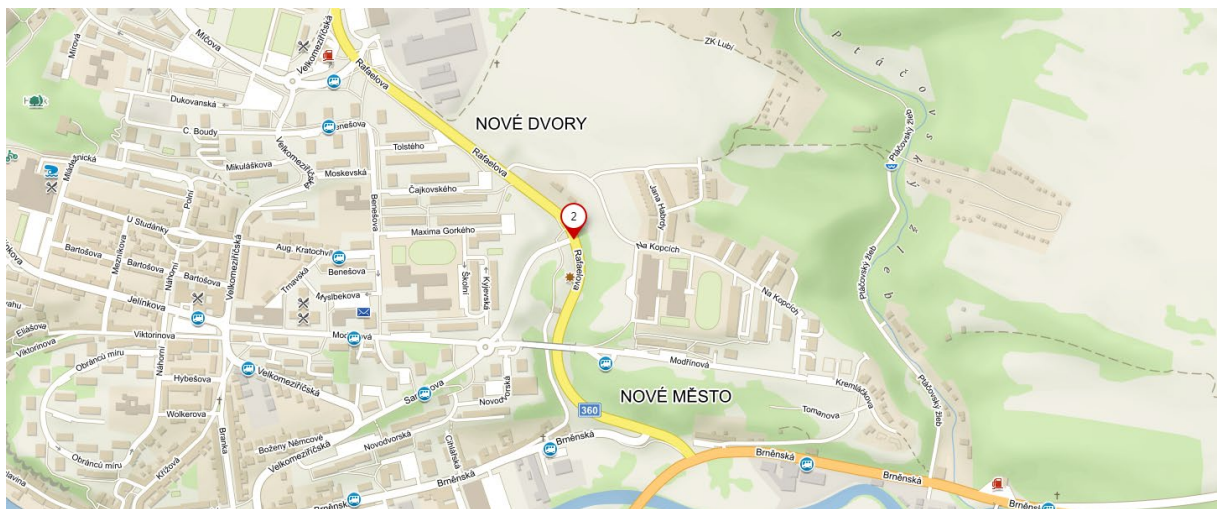
Obrázek 4.20: Křižovatka Rafaelova – mapa [24]

Popis: Křižovatka je riziková zejména pro odbočení z vedlejší na hlavní vlevo. Na obou stranách je vlivem terénu nedostatečný rozhled. Fotografie a mapa jsou uvedeny níže (Obrázek 4.19, Obrázek 4.20).
