## **Příloha 1: Souhrn deficitů s vysokým rizikem – podrobné řešení**

# 1 Identifikace dopravně – bezpečnostních rizik

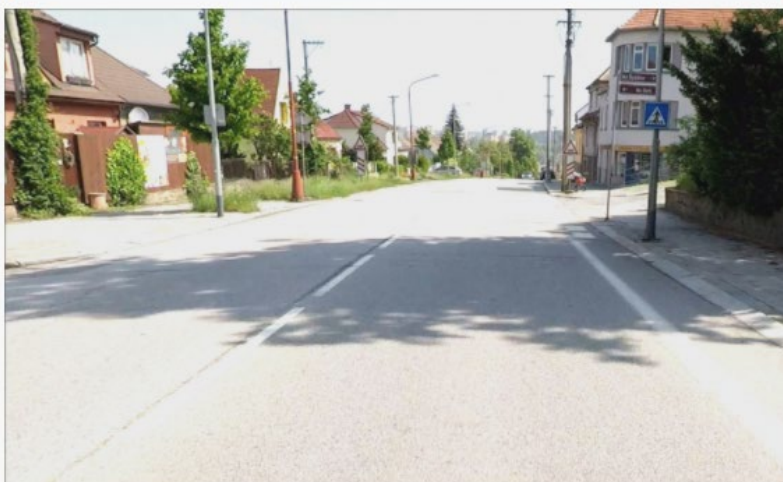
Přejchod pro chodce umístěný na ulici Pražská se jeví jako nebezpečný zejména v ohledu na jeho umístění ve vztahu ke vzrostlé zeleni. Vysoký kontrast stínu stromu a sluncem osvětlené vozovky způsobuje, že je přechod pro chodce snadné přehlédnout. Současně má přechod pro chodce neadekvátní délku a neadekvátně realizované prvky pro OOSPO. Riziková lokalita byla zaevidována jako deficit ID 91.

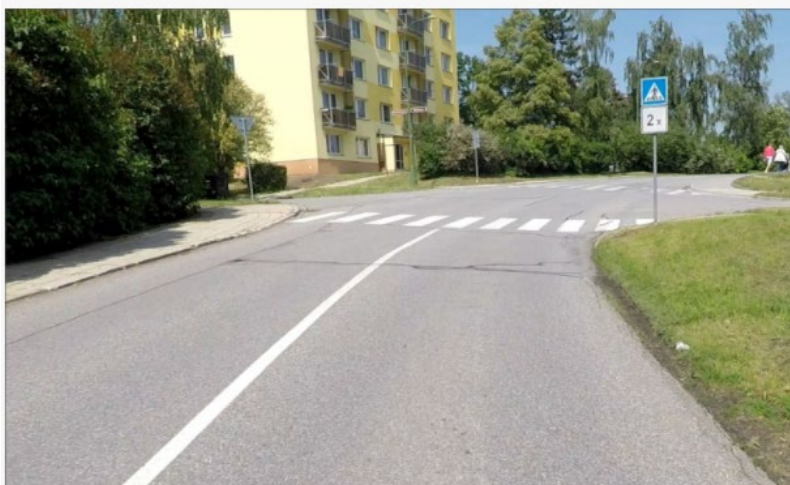
MK Velkomeziříčská - P | km 1 - 2 | Město Třebíč  
ID 502

Na ulici Velkomeziříčská v blízkosti křižovatky Velkomeziříčská x C. Boudy x Benešova se nacházejí dva dlouhé nedělené přechody pro chodce. V jednom případě je plná absence prvků pro OOSPO a v druhém případě neadekvátní provedení. V jednom z případů naprostá absence přsvětlení a ve druhém případě neadekvátní přsvětlení. Riziková lokalita byla zaevidována jako deficiency ID 502, ID 504.

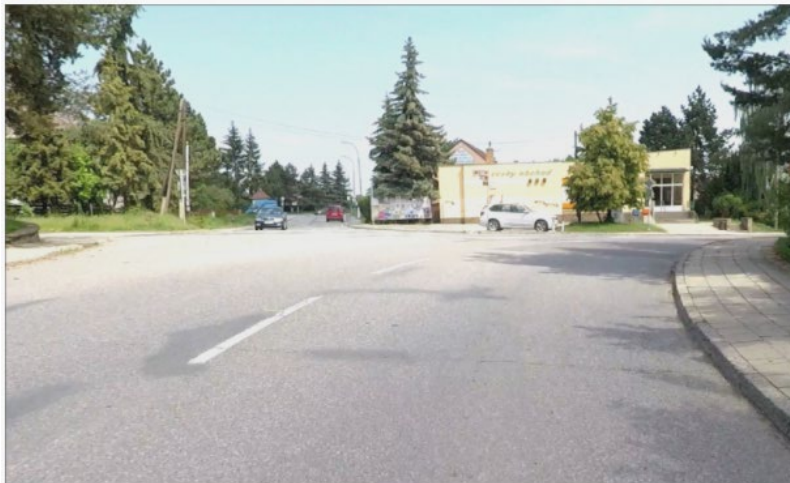
MK U Kuchyňky - P | km 0 - 1 | Město Třebíč  
ID 250

Křižovatka ulic Tábořská x Nová x Josefa Sudka x Palackého je zpracovatelským týmem vnímána jako riziková zejména neadekvátními rozhledy a nízkou mírou pochopitelnosti a samovysvětlitelnosti způsobenou neadekvátní kanalizací dopravního proudu a charakterem napojení komunikací. Neadekvátnost rozhledů je způsobena směrovým a výškovým vedením komunikace a okolím komunikace. V bezprostřední blízkosti křižovatky se rovněž vyskytují dlouhé a neadekvátně provedené přechody pro chodce. Lokalita byla zaevidována jako deficit ID 250.

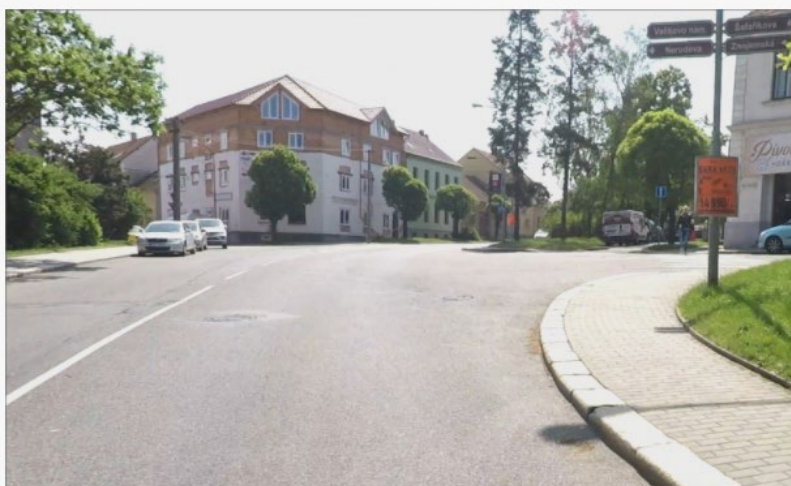
MK Znojemská - P | km 0 - 1 | Město Třebíč  
ID 149

Křižovatka ulic Znojemská x Nerudova x Šafaříkova je potenciálně rizikovou lokalitou v ohledu na rozlehlost křižovatky, neadekvátní úhel křížení a absenci adekvátního usměrnění dopravního proudu. Charakter křižovatky snižuje přehlednost celé situace. Rozlehlost má rovněž přímý vliv na přechody v bezprostřední blízkosti křižovatky. Lokalita byla zaevidována jako deficit ID 149.
