Příloha_č. 04 – LOKALITA 03

Název diplomové práce: Analýza dopravních nehod na silnicích
I. třídy ve Středočeském kraji

3.2.3 LOKALITA 03

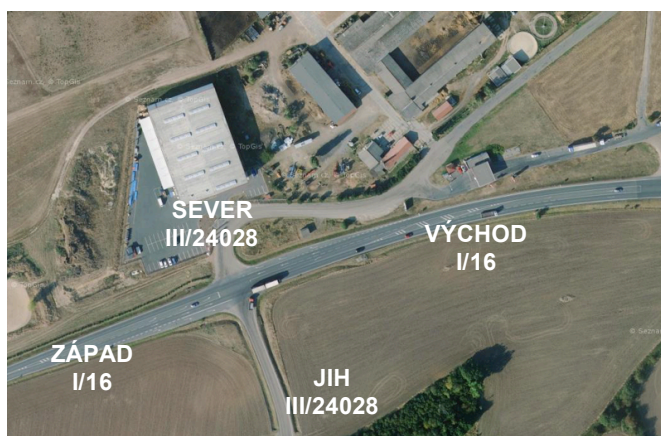
Obrázek 1 – Sledovaná lokalita 03. [SEZNAM.CZ 1996]

Sledovanou lokalitu 03 představuje čtyřramenná průsečná křižovatka, která je tvořena křížením silnice I/16 v provozním staničení km 33,31 a silnice III/24028 v provozním staničení km 3,29. Vzájemný úhel křížení hlavních a vedlejších ramen křižovatky je téměř 90°. Z pohledu prostorového vedení se silnice I/16 nachází v mírném pravotočivém oblouku a téměř nulovém podélném sklonu (popis ve směru staničení). Severní rameno křižovatky (silnice III/24028) je před místem napojení na hlavní komunikaci záměrně nakolmeno. V návaznosti na směrové vedení severního ramene dále od křižovatky bylo nezbytné přibližně 30 metrů před křižovatkou realizovat výrazný směrový oblouk malého poloměru. Toto rameno zajišťuje napojení města Velvary na předmětnou silnici I. třídy. Druhé vedlejší rameno se nachází v přímé, bez výškové změny nivelety a zároveň umožňuje obsluhu jižně situované obce Neuměřice. V blízkosti sledované lokality se nachází čerpací stanice, na kterou je zajištěn přístup ze severního ramene křižovatky anebo ze sjezdu na silnici I/16 nacházející se přibližně 275 metrů východně od řešené oblasti.

Hlavní komunikace je vedena v trase silnice I/16 (ze západu na východ) a je označena v obou jízdních směrech pomocí SDZ P 1 „Křižovatka s vedlejší pozemní komunikací“. Vedlejší komunikace je vedena v trase silnice III/24028 (z jihu na sever) a je označena v obou jízdních směrech pomocí SDZ P 4 „Dej přednost v jízdě!“. Na hlavní komunikaci silnice I/16 je v obou jízdních směrech realizován samostatný řadicí pruh pro odbočení vpravo a samostatný řadicí pruh pro odbočení vlevo. V prostoru křižovatky na hlavní komunikaci se nachází VDZ, které je lokálně v neadekvátním technickém stavu. Zároveň ve vztahu ke značnému počtu průběžných a odbočovacích pruhů na hlavní komunikaci lze předmětnou křižovátku prostorově označit za rozlehlou. Na hlavní komunikaci je v obou jízdních směrech zakázáno předjíždění vozidel pomocí SDZ B 21a „Zákaz předjíždění“ a VDZ V 1a „Podélná čára souvislá“. Nejvyšší dovolená rychlost není lokálně omezena, tudíž je legislativně stanovena na hodnotu 90 km/h.

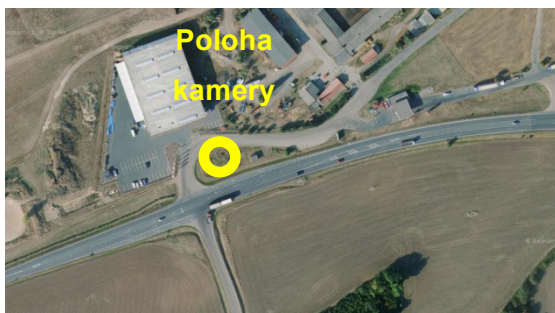
Obrázek 8 – Poloha záznamového zařízení.

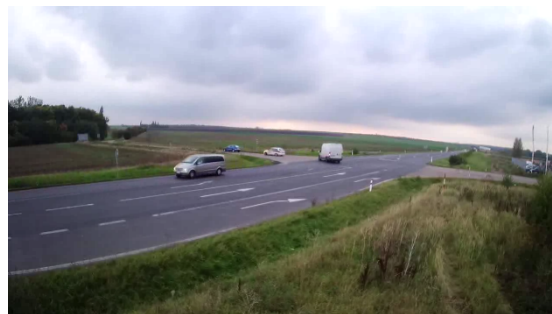
Obrázek 9 – Pohled na křižovatku z kamery.

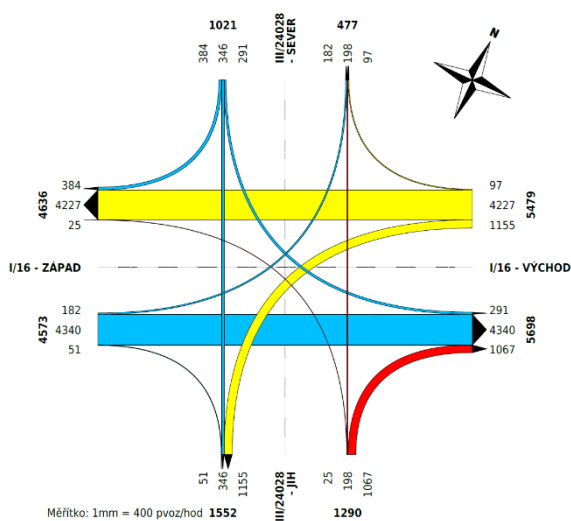
Obrázek 10 – Zátěžový diagram RPDI v místě sledované nehodové lokality 03 (přepočtená motorová vozidla).

Z výše uvedených zátěžových diagramů je obecně patrné, že téměř většina dopravních pohybů je realizována na hlavní PK silnice I/16. Zbylé křižovatkové pohyby jsou spíše ojedinělé. Mezi méně frekventovanými směrovými pohyby v prostoru křižovatky jsou nejvýznamnějšími manévry pravého odbočení z jižního ramene a levého odbočení z východního ramene křižovatky.

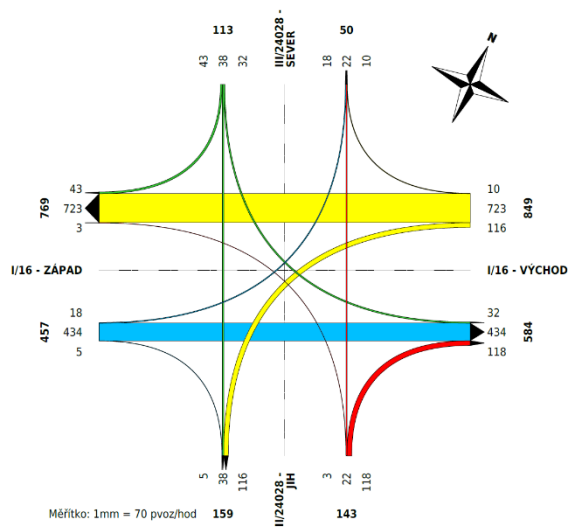
Obrázek 11 – Zátěžový diagram intenzit ve špičkové hodině v místě sledované nehodové lokality 03 (přepočtená motorová vozidla).
