Příloha_č. 10 – LOKALITA 10

Název diplomové práce: Analýza dopravních nehod na silnicích
I. třídy ve Středočeském kraji

3.2.10 LOKALITA 10

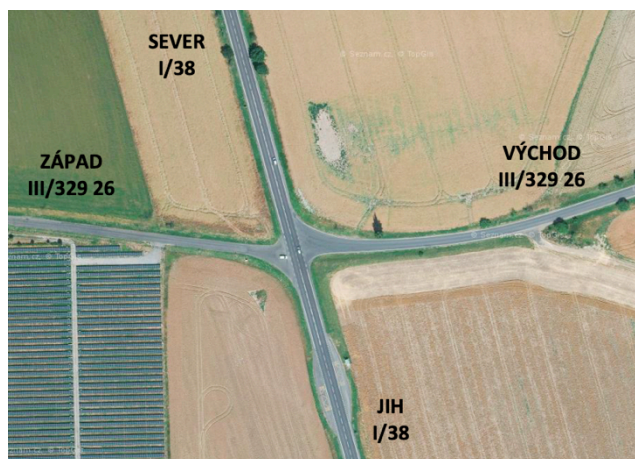
Obrázek 1 – Sledovaná lokalita 10. [SEZNAM.CZ 1996]

Sledovanou lokalitu 10 představuje čtyřramenná průsečná křižovatka, která je tvořena křížením silnice I/38 v provozním staničení km 57,00 a silnice III/329 26 v provozním staničení km 9,38. Nehodová lokalita se nachází mezi městem Nymburk a obcí Všechlapy.
