## **Příloha\_č. 11 – LOKALITA 11**

Název diplomové práce:      Analýza dopravních nehod na silnicích  
I. třídy ve Středočeském kraji

### 3.2.11 LOKALITA 11

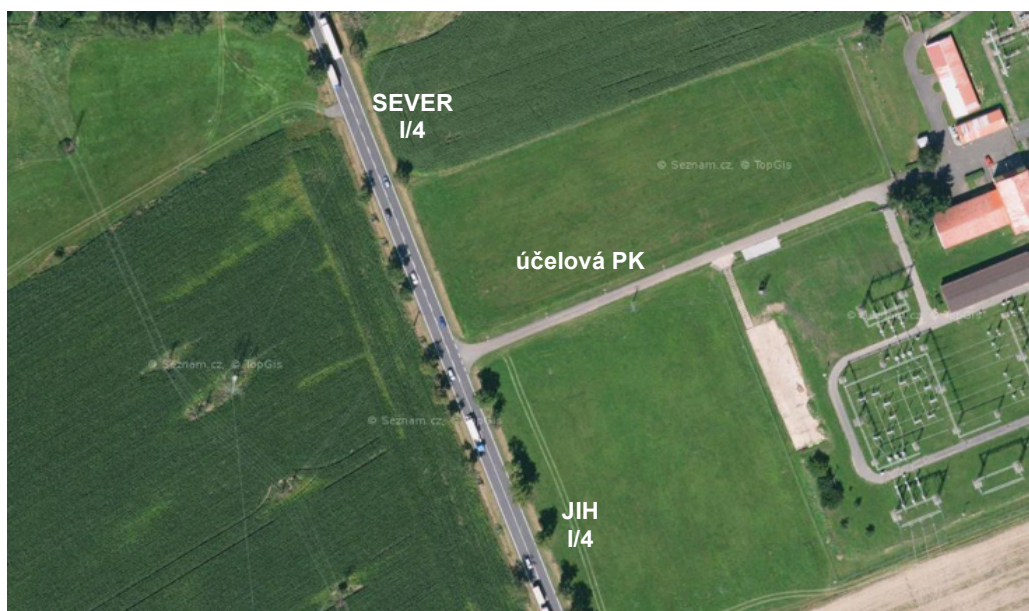
Z pohledu prostorového vedení se silnice I/4 nachází ve vrcholovém oblouku malého poloměru a bez změny směrového vedení. Nevhodné výškové vedení pozemní komunikace negativně ovlivňuje rozhledové poměry pro předjíždění, a to v obou jízdních směrech. Na tuto situaci jsou účastníci silničního provozu upozorněni pomocí VDZ V 3 „Podélná čára souvislá doplněná čárou přerušovanou“. Dále se v řešené lokalitě při kraji vozovky nachází VDZ V 4 „Vodící čára“. Technický stav vodorovného značení je převážně dobrý. Částečné negativní ovlivnění dobré postřehnutelnosti je způsobeno lokálními opravami vozovky, kdy již nebylo doplněno předmětné vodorovné značení. V okolí komunikace se nacházejí po obou stranách dopravní zařízení Z 11a/b „Směrový sloupek bílý“. SDZ se zde nenachází.

Podél obou stran sledovaného úseku se nachází stromořadí a sloup elektrického vedení, jež společně tvoří pevné překážky, které mohou v případě nárazu vozidel negativně zhoršovat případné následky dopravních nehod.

**Obrázek 1** – Sledovaná lokalita 11. [SEZNAM.CZ 1996]

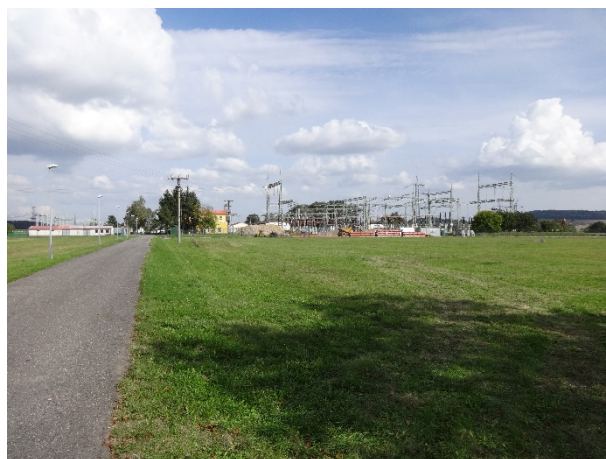
Sledovanou lokalitu 11 představuje mezikřižovatkový úsek silnice I/4 v provozním staničení km 54,3 – 54,6. Přibližně v polovině sledovaného úseku se nachází sjezd, který napojuje elektrickou rozvodnu pomocí účelové komunikace.

**Obrázek 5** – Pohled na účelovou komunikaci vedoucí k přilehlé trafostanici.
