Příloha_č. 16 – LOKALITA 16

Název diplomové práce: Analýza dopravních nehod na silnicích
I. třídy ve Středočeském kraji

3.2.16 LOKALITA 16

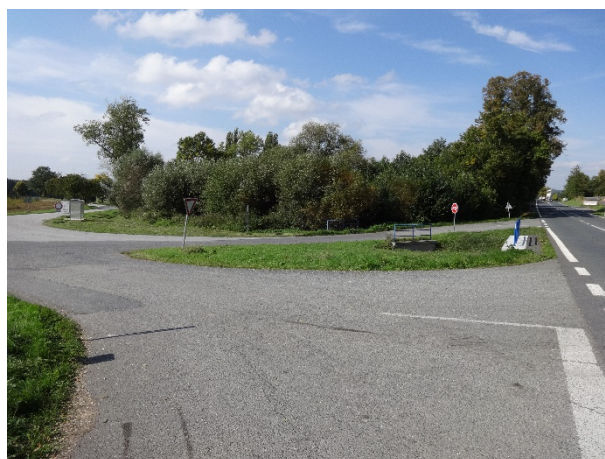
Hlavní komunikace je označena pomocí SDZ P 2 „Hlavní pozemní komunikace“ a je vedena v trase silnice I/4, která vede od severu k jihu. Západní rameno křižovatky je v případě silnice III/00410 i III/00414 označeno pomocí SDZ P 6 „Stůj, dej přednost v jízdě!“. Silnice III/00410 a III/00414 umožňují napojení obce Chraštice, resp. obce Kletice na předmětnou tranzitní komunikaci. Zároveň napojení vedlejšího ramena křižovatky (silnice III/00410) je realizováno pod nevhodným „ostrým“ úhlem 33°, což je v rozporu s technickou literaturou. [ČESKÝ NORMALIZAČNÍ INSTITUT 2004] Východní rameno křižovatky je v případě silnice III/0048 označeno pomocí SDZ P 4 „Dej přednost v jízdě!“ a umožňuje napojení na obec Zbenice. Navíc jsou zde umístěné autobusové zastávky v obou jízdních směrech. Dále se mezi západně situovanými vedlejšími rameny obou křižovatek nachází neochráněná hlubina, která je tvořena silničními propustky vedenými pod silnicemi I/4 a III/00414. Současně se podél obou stran silnice I/4 nacházejí pevné překážky, které jsou tvořeny stromořadím a reklamním zařízením.

Obrázek 7 – Bližší pohled na neochráněnou hlubinu nacházející se v těsné blízkosti hlavní PK (silnice I/4).
