**IDENTIFIKACE DOPRAVNĚ – BEZPEČOSTNÍCH  
DEFICITŮ NA SILNICI I/38**

**DIPLOMOVÁ PRÁCE**

**2019**

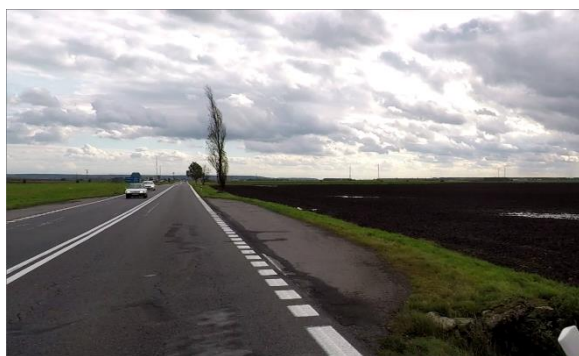
Obecně za nejrizikovější deficity lze označit poslední dvě uvedené skupiny. Následující obrázky představují ukázkou právě těchto dvou skupin, kdy je identifikováno vysoké riziko vzniku konfliktních situací z důvodu nevhodného provedení autobusových zastávek v extravilánu na řešené silnici I/38 ve Středočeském a Libereckém kraji.

Obrázek 12 – Autobusová zastávka v provozním staničení km 38,858.

- rozvoj zastávkových forem příznivějších z hlediska preference veřejné hromadné dopravy, komfortu pro cestující a bezpečnosti provozu,
- ústup od realizace zastávek na jízdním pruhu a jejich postavení do pozice výjimečného řešení v opodstatněném případě,
- komplexní posouzení poloh všech zastávek v extravilánu z pohledu jejich umístění k prostorovému vedení trasy a zjištěným „tranzitním“ trasám pěších.

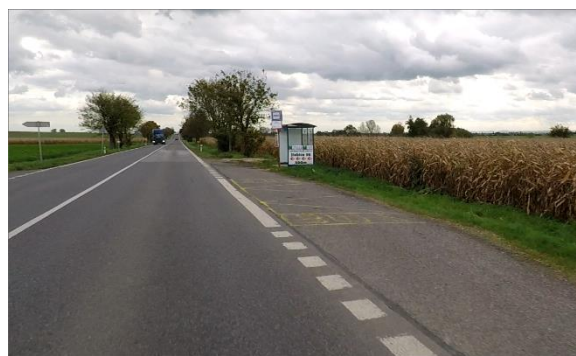
Obrázek 13 – Autobusová zastávka v provozním staničení km 51,445.

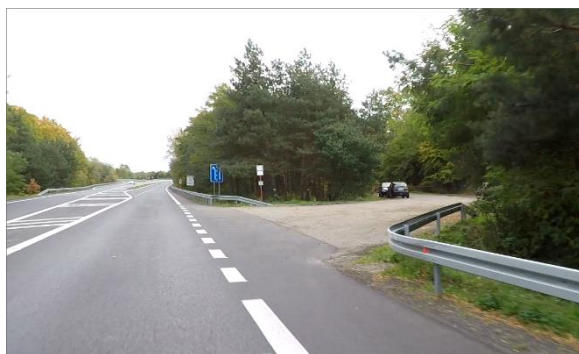
Obrázek 14 – Autobusová zastávka v provozním staničení km 70,160.

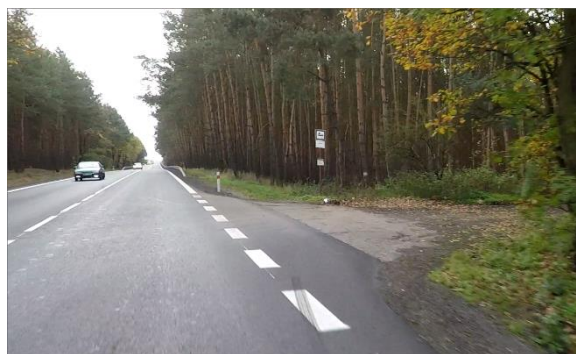
Obrázek 15 – Autobusová zastávka v provozním staničení km 71,613.

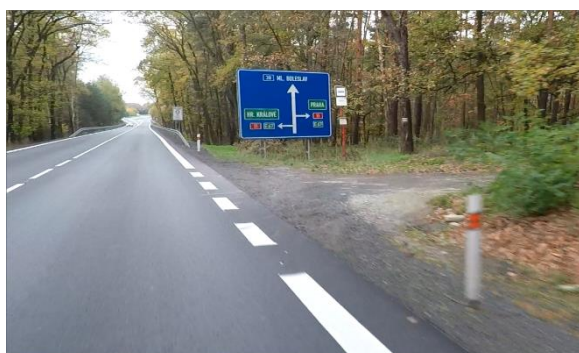
Obrázek 16 – Autobusová zastávka v provozním staničení km 71,611.

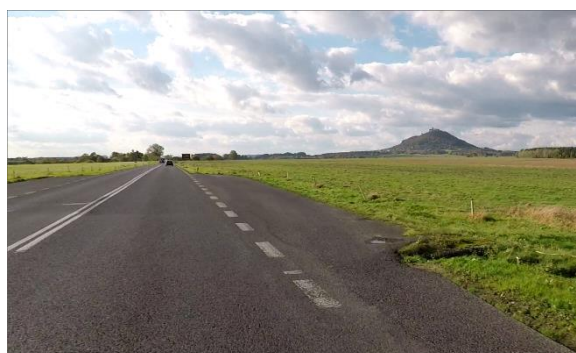
Obrázek 17 – Autobusová zastávka v provozním staničení km 18,123.

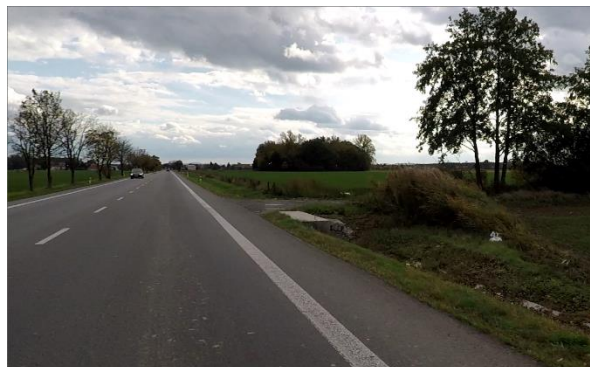
Obrázek 32 – Tuhé čelo příčného propustku – staničení km 66,804 (ID 10012)

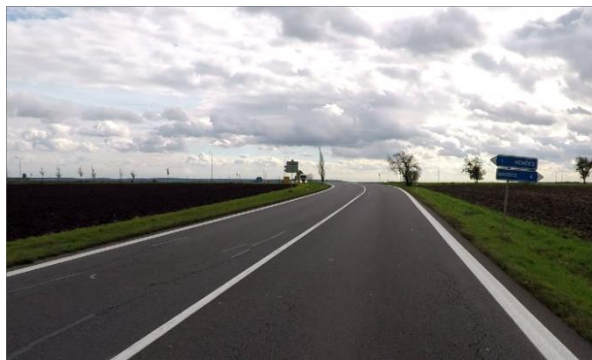
Riziková změna vedení trasy, kdy například při snížené viditelnosti řidič nemusí zaznamenat směrový oblouk a vyjet ze silnice. V některých případech nastává i rizikový průhled na původní vedení PK v místě, kde vede obchvat.

Obrázek 60 – Náhlá změna směrového a výškového vedení komunikace – staničení km 38,764 (ID 9757)

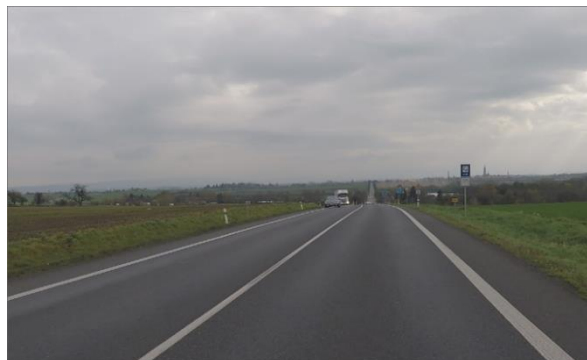
Obrázek 61 – Náhlá změna směrového vedení komunikace, rizikový průhled – staničení km 100,478 (ID 16294)
