ČESKÉ VYSOKÉ UČENÍ TECHNICKÉ V PRAZE

**IDENTIFIKACE DOPRAVNĚ – BEZPEČNOSTNÍCH
DEFICITŮ NA SILNICI I/38**

Příloha č. 2

Identifikované dopravně – bezpečnostní deficity k sekundárnímu
odstranění

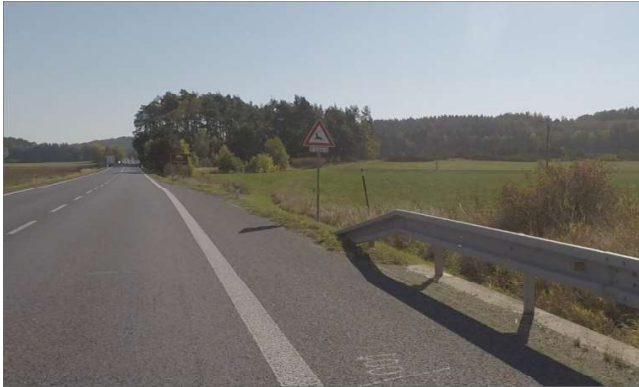
I/38 - P | km 0 - 1 | ID 5

Zádržné zařízení

⊙ 1x - Krátký výškový náběh svodidla

Poznámka: Krátký výškový náběh svodidla rizikový pro protisměr.

ZÁVAŽNOST RIZIKA: **STŘEDNÍ**

Návrh opatření: Náprava provedení zádržného zařízení
Poznámka: -
Náročnost realizace: **Jednoduché řešení**

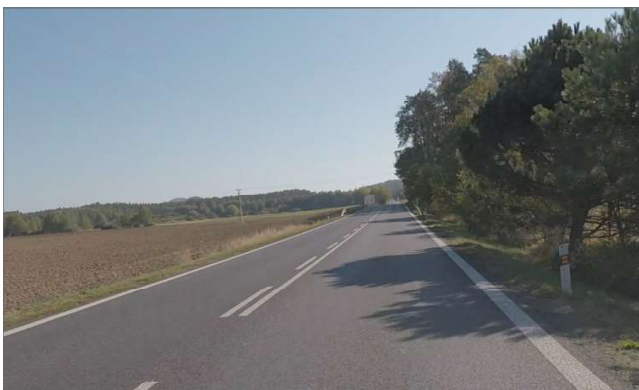
I/38 - P | km 0 - 1 | ID 11

Mezikřížovatkový úsek

⊙ 1x - Neadekvátní stav SDZ a VDZ

Poznámka: Absence SDZ B 21a a VDZ V 9b.

ZÁVAŽNOST RIZIKA: **STŘEDNÍ**

Návrh opatření: Realizace SDZ B 21a a VDZ V 9b
Poznámka: -
Náročnost realizace: **Administrativní řešení**

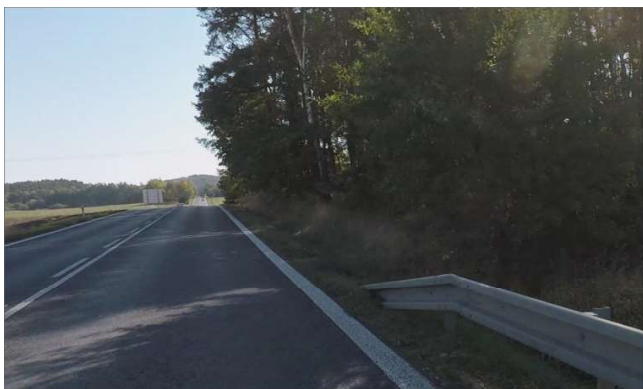
I/38 - P | km 0 - 1 | ID 9

Zádržné zařízení

⊙ 1x - Krátký výškový náběh svodidla

Poznámka: Krátký výškový náběh svodidla rizikový pro protisměr.

ZÁVAŽNOST RIZIKA: **STŘEDNÍ**

Návrh opatření: Náprava provedení zádržného zařízení
Poznámka: Řešit současně s deficitem ID 10.
Náročnost realizace: **Jednoduché řešení**

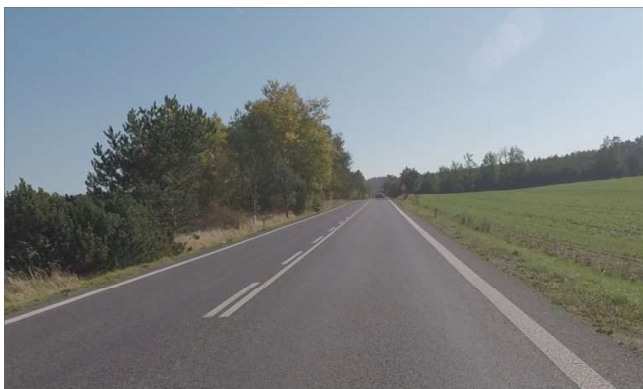
I/38 - P | km 0 - 1 | ID 14

Mezikřižovatkový úsek

⊙ 1x - Neadekvátní stav SDZ a VDZ

Poznámka: Absence SDZ B 21a a VDZ V 9b.

ZÁVAŽNOST RIZIKA: **STŘEDNÍ**

Návrh opatření: Realizace SDZ B 21a a VDZ V 9b
Poznámka: -
Náročnost realizace: **Administrativní řešení**

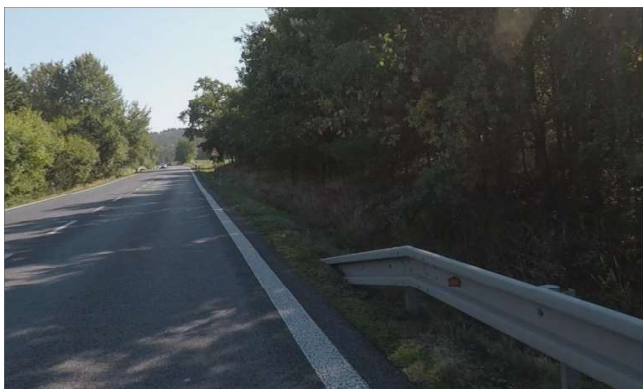
I/38 - P | km 1 - 2 | ID 18

Zádržné zařízení

⊙ 1x - Krátký výškový náběh svodidla

Poznámka: Krátký výškový náběh svodidla rizikový pro protisměr.

ZÁVAŽNOST RIZIKA: **STŘEDNÍ**

Návrh opatření: Náprava provedení zádržného zařízení
Poznámka: Řešit současně s deficitem ID 19.
Náročnost realizace: **Jednoduché řešení**

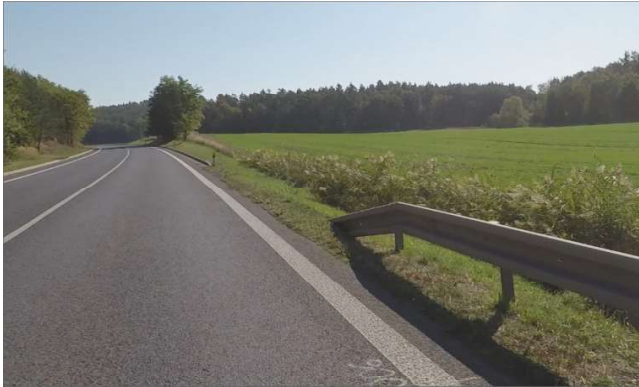
I/38 - P | km 1 - 2 | ID 23

Zádržné zařízení

⊙ 1x - Krátký výškový náběh svodidla

Poznámka: Krátký výškový náběh svodidla rizikový pro protisměr.

ZÁVAŽNOST RIZIKA: **STŘEDNÍ**

Návrh opatření: Náprava provedení zádržného zařízení
Poznámka: -
Náročnost realizace: **Jednoduché řešení**

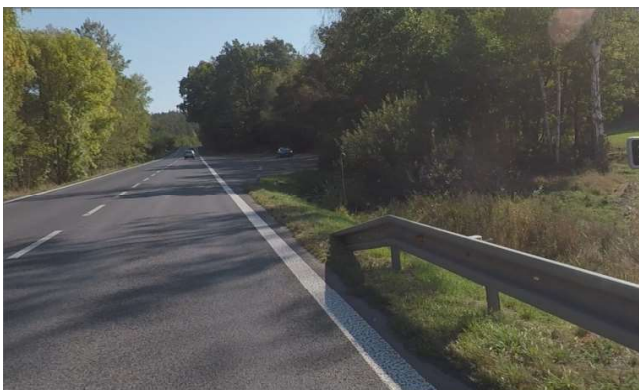
I/38 - P | km 1 - 2 | ID 27

Zádržné zařízení

⊙ 1x - Krátký výškový náběh svodidla

Poznámka: Krátký výškový náběh svodidla rizikový pro protisměr.

ZÁVAŽNOST RIZIKA: **STŘEDNÍ**

Návrh opatření: Náprava provedení zádržného zařízení
Poznámka: -
Náročnost realizace: **Jednoduché řešení**

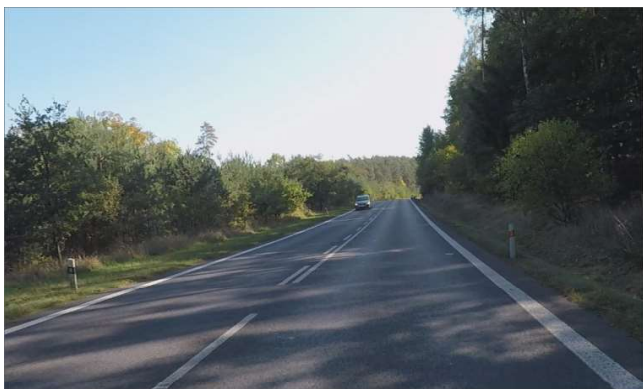
I/38 - P | km 2 - 3 | ID 31

Mezikřížovatkový úsek

⊙ 1x - Neadekvátní stav SDZ a VDZ

Poznámka: Absence SDZ B 21a a VDZ V 9b.

ZÁVAŽNOST RIZIKA: **STŘEDNÍ**

Návrh opatření: Realizace SDZ B 21a a VDZ V 9b
Poznámka: -
Náročnost realizace: **Administrativní řešení**

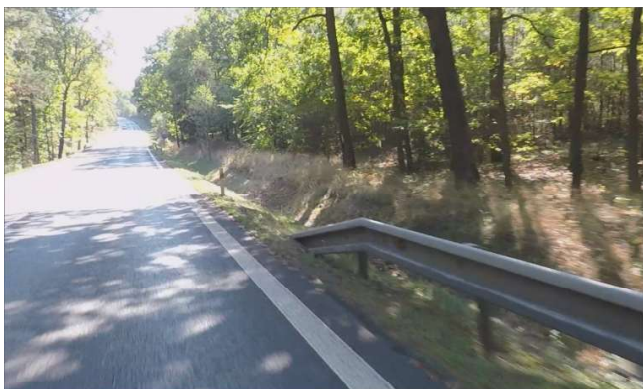
I/38 - P | km 2 - 3 | ID 35

Zádržné zařízení

⊙ 1x - Krátký výškový náběh svodidla

Poznámka: Krátký výškový náběh svodidla rizikový pro protisměr.

ZÁVAŽNOST RIZIKA: **STŘEDNÍ**

Návrh opatření: Náprava provedení zádržného zařízení

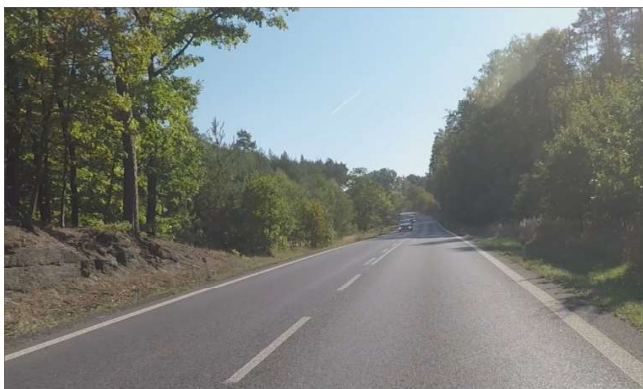
I/38 - P | km 3 - 4 | ID 39

Mezikřižovatkový úsek

⊙ 1x - Neadekvátní stav SDZ a VDZ

Poznámka: Absence SDZ B 21a a VDZ V 9b.

ZÁVAŽNOST RIZIKA: **STŘEDNÍ**

Návrh opatření: Realizace SDZ B 21a a VDZ V 9b
Poznámka: -
Náročnost realizace: **Administrativní řešení**

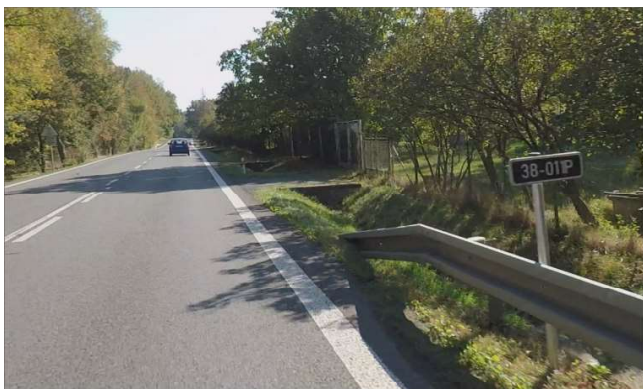
I/38 - P | km 3 - 4 | ID 47

Zádržné zařízení

⊙ 1x - Krátký výškový náběh svodidla

Poznámka: Krátký výškový náběh svodidla rizikový pro protisměr.

ZÁVAŽNOST RIZIKA: **STŘEDNÍ**

Návrh opatření: Náprava provedení zádržného zařízení

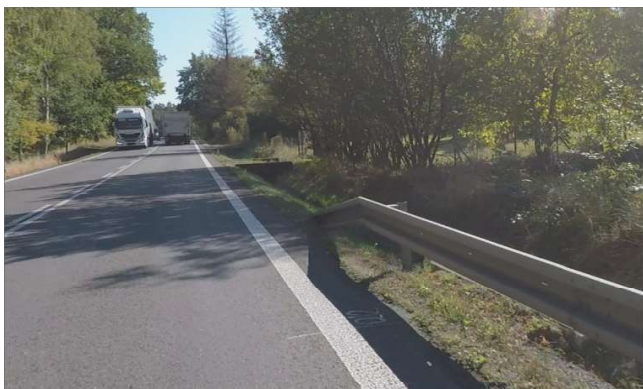
I/38 - P | km 3 - 4 | ID 53

Zádržné zařízení

⊙ 1x - Krátký výškový náběh svodidla

Poznámka: Krátký výškový náběh svodidla rizikový pro protisměr.

ZÁVAŽNOST RIZIKA: **STŘEDNÍ**

Návrh opatření: Náprava provedení zádržného zařízení

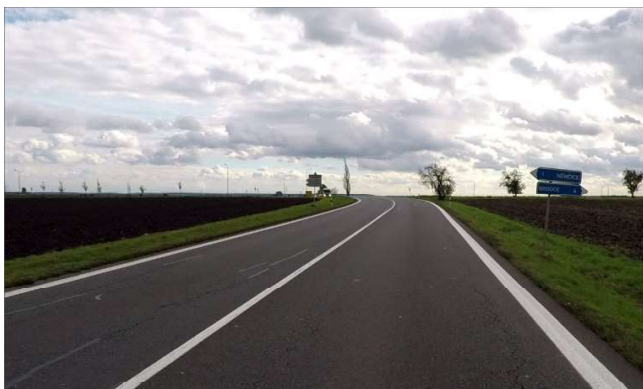
I/38 - P | km 38 - 39 | ID 9757

Mezikřižovatkový úsek

⊙ 1x - Náhlá změna směrového vedení komunikace

ZÁVAŽNOST RIZIKA: **STŘEDNÍ**

Návrh opatření: Realizace dopravně inženýrských opatření upozorňujících na rizikové vedení trasy

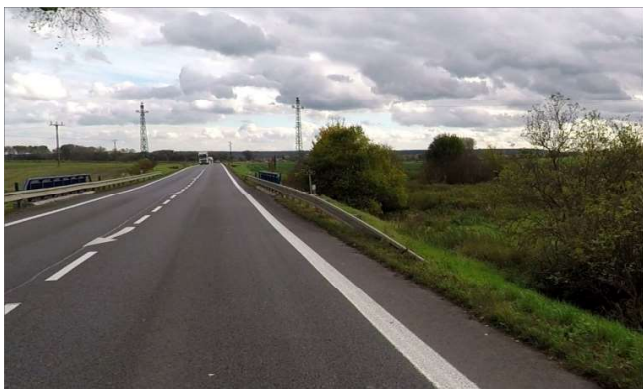
I/38 - P | km 42 - 43 | ID 9793

⊙ 1x - Krátké svodidlo před - mostem (MÚK, křížením PK, vodoteč)

Poznámka: Krátké svodidlo před mostem v obou směrech. Délka svodidla ve směru staničení je 12 m a ve směru proti staničení je 20 m.

ZÁVAŽNOST RIZIKA: **STŘEDNÍ**

Návrh opatření: Prodloužení stávajících svodidel
Poznámka: Řešit současně s deficitem ID 9792.
Náročnost realizace: **Administrativní řešení**

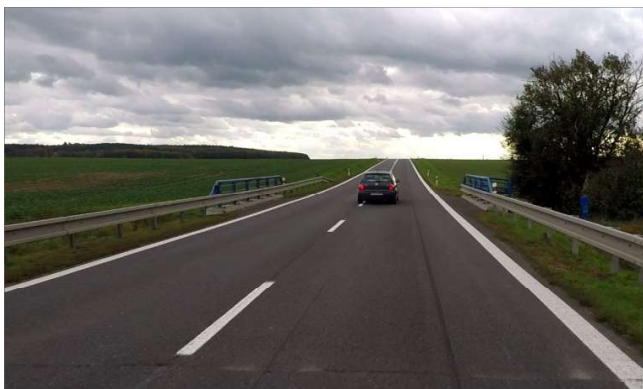
I/38 - P | km 45 - 46 | ID 9819

↔ 90 m - Chybně provedené VDZ (neodpovídá délce rozhledu pro předjíždění dle ČSN 73 6101)

ZÁVAŽNOST RIZIKA: **STŘEDNÍ**

Návrh opatření: Náprava provedení SDZ a VDZ

Poznámka: V daném směru jízdy nahradit VDZ V 2a za V 3, která bude umožňovat předjíždění protijedoucím vozidlům. Před přechod mezi VDZ V 2a a V 3 umístit V 9b a SDZ B 21a. Řešit současně s deficitem ID 9820.

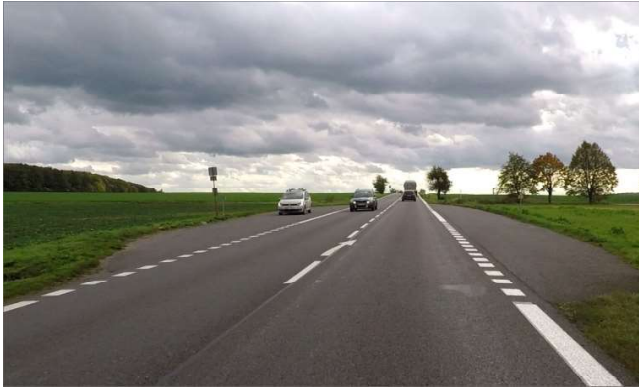
I/38 - P | km 46 - 47 | ID 9836

↔ 120 m - Chybně provedené VDZ (neodpovídá délce rozhledu pro předjíždění dle ČSN 73 6101)

ZÁVAŽNOST RIZIKA: **STŘEDNÍ**

Návrh opatření: Náprava provedení SDZ a VDZ
Poznámka: V daném směru jízdy nahradit VDZ V 2a za V 3, která bude umožňovat předjíždění protijedoucím vozidlům. Před přechod mezi VDZ V 2a a V 3 umístit V 9b a SDZ B 21a. Řešit současně s deficitem ID 9837.
Náročnost realizace: **Administrativní řešení**

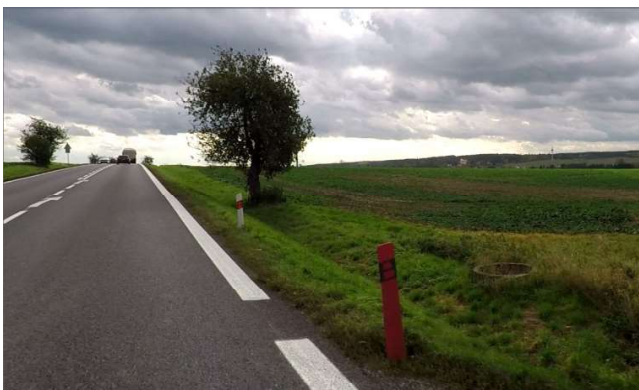
I/38 - P | km 46 - 47 | ID 9835

Pevná překážka

⊙ 1x - Betonová skruž

ZÁVAŽNOST RIZIKA: **STŘEDNÍ**

Návrh opatření: Odstranění
Poznámka: Alternativní řešení lze spatřovat v obsypání zeminou minimálně ve sklonu 1:2,5.
Náročnost realizace: **Jednoduché řešení**

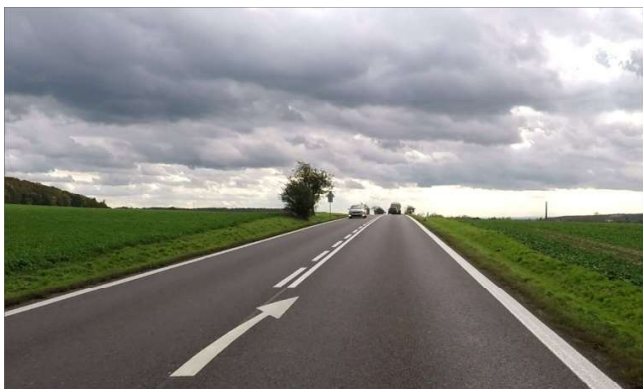
I/38 - P | km 46 - 47 | ID 9837

⊙ 1x - Neadekvátní stav SDZ a VDZ

Poznámka: Absence SDZ B 21a.

ZÁVAŽNOST RIZIKA: **STŘEDNÍ**

Návrh opatření: Realizace, oprava SDZ
Poznámka: Realizace SDZ B 21a. Řešit současně s deficitem ID 9836.
Náročnost realizace: **Administrativní řešení**

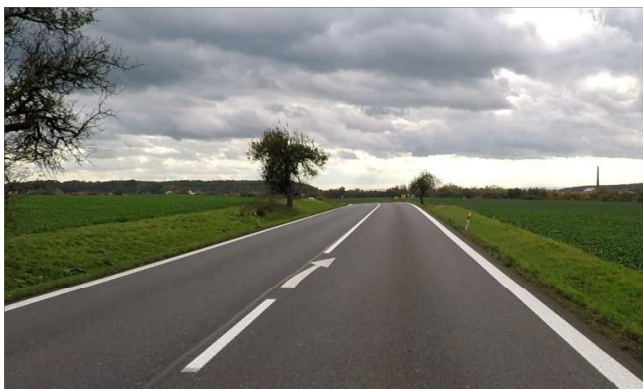
I/38 - P | km 46 - 47 | ID 10096

⊙ 1x - Absence SDZ nebo dopravního zařízení

Poznámka: Absence SDZ B 21a.

ZÁVAŽNOST RIZIKA: **STŘEDNÍ**

Návrh opatření: Realizace, oprava SDZ
Poznámka: Řešit současně s deficitem ID 9842.
Náročnost realizace: **Administrativní řešení**

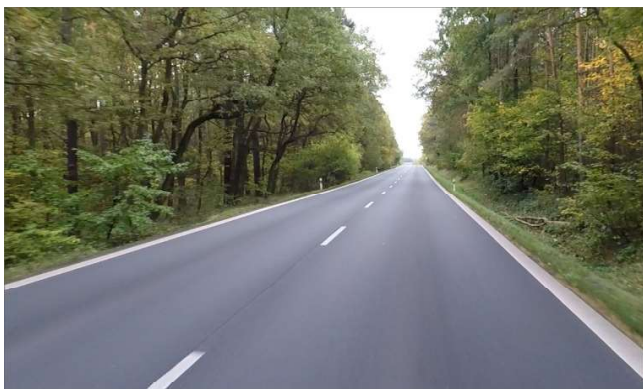
I/38 - P | km 49 - 50 | ID 9887

↔ 165 m - Chybně provedené VDZ (neodpovídá délce rozhledu pro předjíždění dle ČSN 73 6101)

ZÁVAŽNOST RIZIKA: **STŘEDNÍ**

Návrh opatření: Náprava provedení SDZ a VDZ
Poznámka: V daném směru jízdy nahradit VDZ V 2a za V 3, která bude umožňovat předjíždění protijedoucím vozidlům. Před přechod mezi VDZ V 2a a V 3 umístit V 9b a SDZ B 21a. Řešit současně s deficitem ID 10101.
Náročnost realizace: **Administrativní řešení**

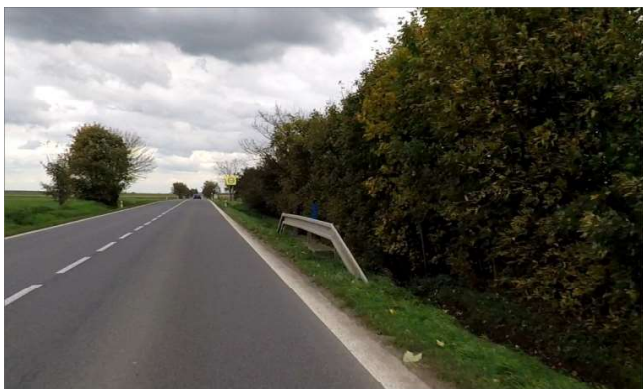
I/38 - P | km 51 - 52 | ID 9904

⊙ 2x - Krátký výškový náběh svodidla

ZÁVAŽNOST RIZIKA: **STŘEDNÍ**

Návrh opatření: Náprava provedení zádržného zařízení
Poznámka: -
Náročnost realizace: **Jednoduché řešení**

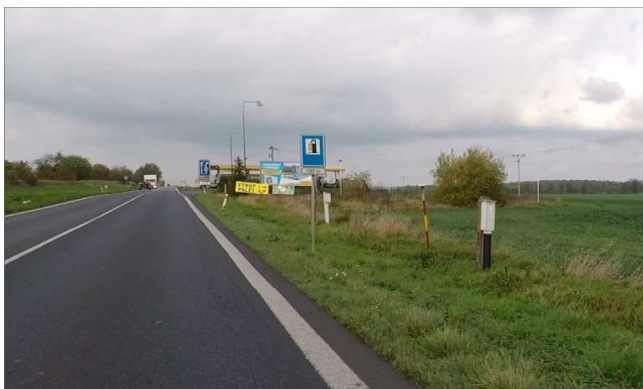
I/38 - L | km 98 - 97 | ID 12358

Pevná překážka

⊙ 2x - Rozvaděč IS

ZÁVAŽNOST RIZIKA: **STŘEDNÍ**

Návrh opatření: Výměna konstrukce za deformovatelnou
Poznámka: Alternativní řešení lze spatřovat v příčném odsunutí od PK.
Náročnost realizace: **Administrativní řešení**

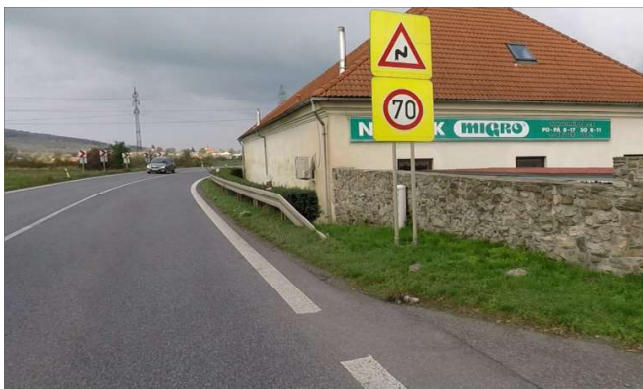
I/38 - L | km 97 - 96 | ID 12395

Zádržné zařízení

⊙ 1x - Krátký výškový náběh svodidla

ZÁVAŽNOST RIZIKA: **STŘEDNÍ**

Návrh opatření: Náprava provedení zádržného zařízení
Poznámka: -
Náročnost realizace: **Jednoduché řešení**

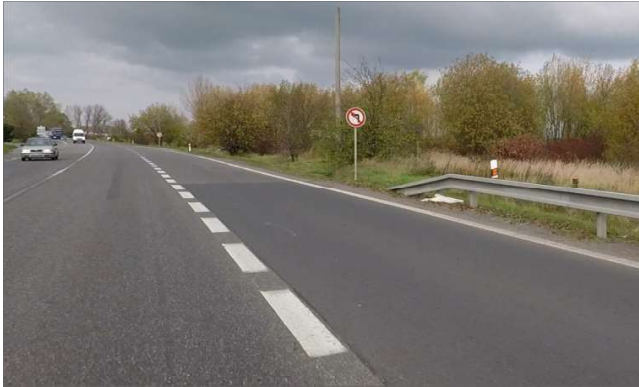
I/38 - L | km 95 - 94 | ID 12426

⊙ 1x - Krátký výškový náběh svodidla

Poznámka: Krátký výškový náběh svodidla rizikový pro protisměr.

ZÁVAŽNOST RIZIKA: **STŘEDNÍ**

Návrh opatření: Náprava provedení zádržného zařízení
Poznámka: -
Náročnost realizace: **Jednoduché řešení**

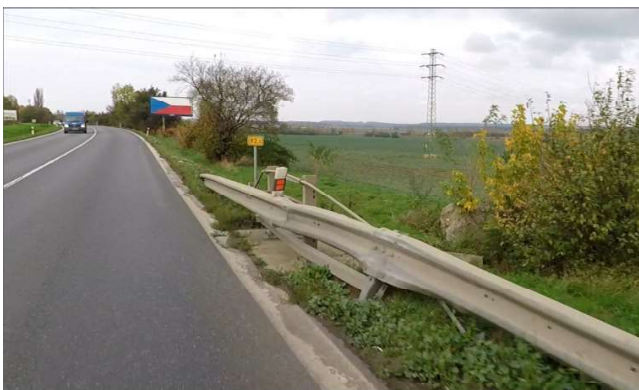
I/38 - L | km 93 - 92 | ID 13897

⊙ 1x - Pevný objekt (např. kámen, budova, komerční areál)

Poznámka: Riziko zejména pro vozidla jedoucí v protisměru.

ZÁVAŽNOST RIZIKA: **STŘEDNÍ**

Návrh opatření: Odstranění
Poznámka: -
Náročnost realizace: **Jednoduché řešení**

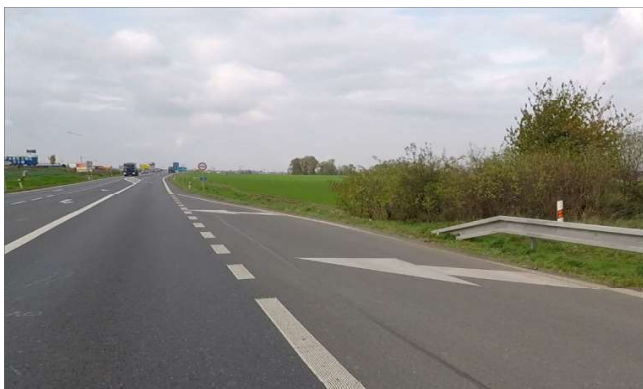
I/38 - L | km 91 - 90 | ID 12521

⊙ 1x - Krátký výškový náběh svodidla

Poznámka: Krátký výškový náběh svodidla rizikový pro protisměr.

ZÁVAŽNOST RIZIKA: **STŘEDNÍ**

Návrh opatření: Náprava provedení zádržného zařízení
Poznámka: -
Náročnost realizace: **Jednoduché řešení**

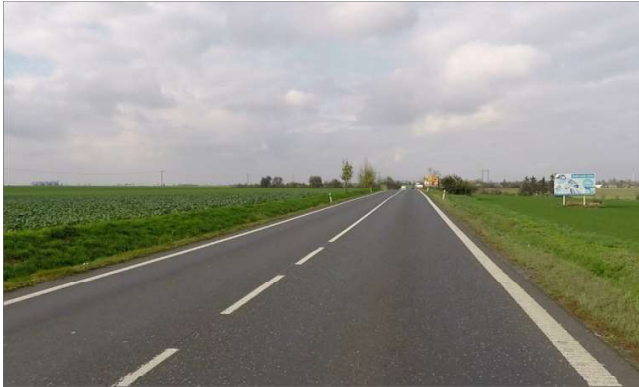
I/38 - L | km 90 - 89 | ID 12536

⊙ 1x - Neadekvátní stav SDZ a VDZ

Poznámka: Absence SDZ B 21a a VDZ V 9b.

ZÁVAŽNOST RIZIKA: **STŘEDNÍ**

Návrh opatření: Realizace SDZ B 21a a VDZ V 9b
Poznámka: -
Náročnost realizace: **Administrativní řešení**

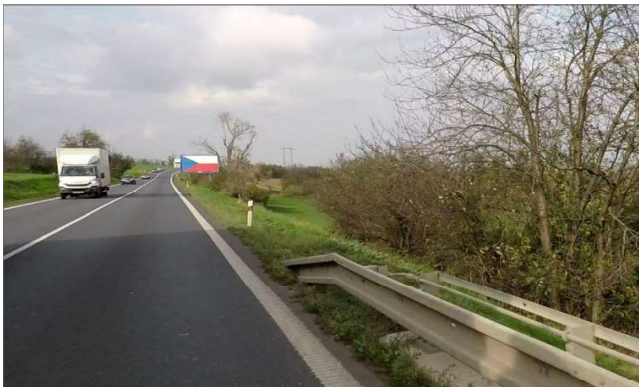
I/38 - L | km 90 - 89 | ID 13124

⊙ 1x - Krátký výškový náběh svodidla

Poznámka: Krátký výškový náběh svodidla rizikový pro protisměr.

ZÁVAŽNOST RIZIKA: **STŘEDNÍ**

Návrh opatření: Náprava provedení zádržného zařízení
Poznámka: -
Náročnost realizace: **Jednoduché řešení**

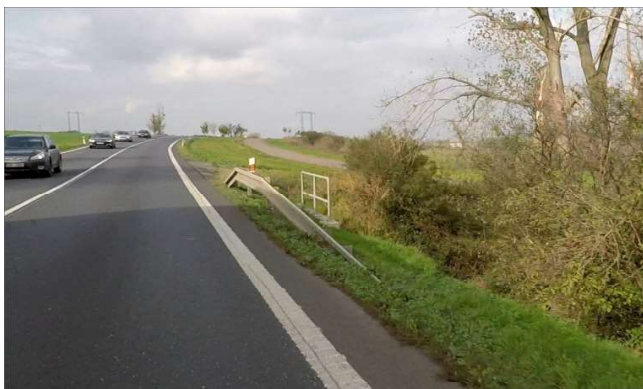
I/38 - L | km 90 - 89 | ID 12535

⊙ 1x - Krátké svodidlo u příčného propustku, krátký výškový náběh
Poznámka: Neadekvátně ochráněný propustek, krátký výškový náběh rizikový pro vozidla jedoucí v protisměru.

ZÁVAŽNOST RIZIKA: **STŘEDNÍ**

Návrh opatření: Náprava provedení zádržného zařízení
Poznámka: Adekvátní prodloužení svodidla a výškového náběhu.
Náročnost realizace: **Administrativní řešení**

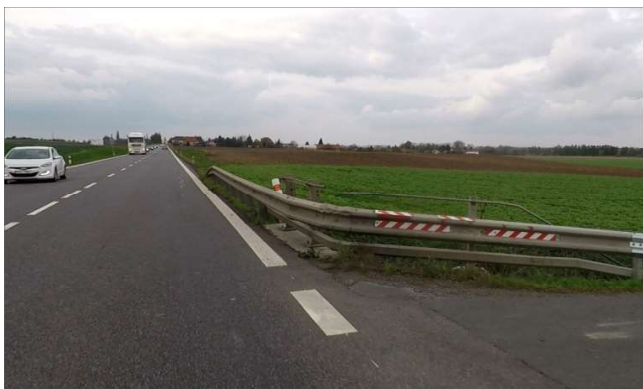
I/38 - L | km 81 - 80 | ID 12599

⊙ 1x - Neadekvátně provedené svodidlo (např. malý poloměr zaoblení, nevhodná poloha umístění)

ZÁVAŽNOST RIZIKA: **STŘEDNÍ**

Návrh opatření: Náprava provedení zádržného zařízení

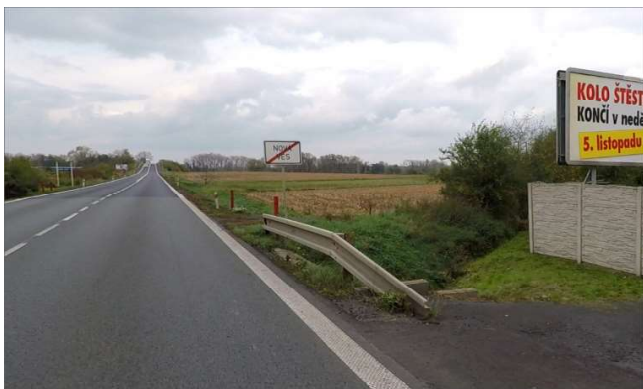
I/38 - L | km 79 - 78 | ID 12643

- ⊙ 2x - Krátký výškový náběh svodidla
- ⊙ 1x - Neadekvátně realizovaný začátek / konec svodidel

Poznámka: Výškový náběh svodidla není pevně zavázán do zemního tělesa. Propojení výškových náběhů a pásnice svodidla není realizováno v dostatečném počtu šroubů.

ZÁVAŽNOST RIZIKA: **STŘEDNÍ**

Návrh opatření: Náprava provedení zádržného zařízení

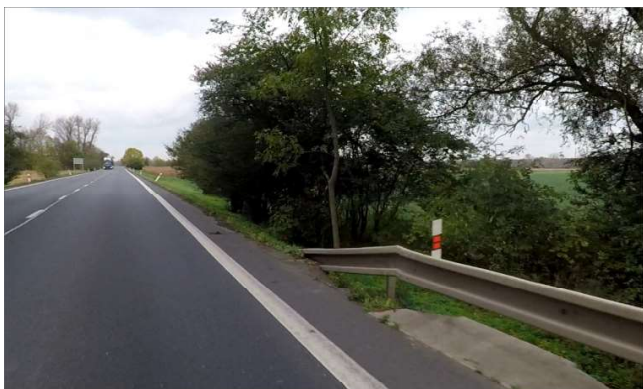
I/38 - L | km 78 - 77 | ID 12660

- ⊙ 1x - Krátký výškový náběh svodidla
 - ⊙ 1x - Neadekvátně provedené svodidlo (např. malý poloměr zaoblení, nevhodná poloha umístění)
- Poznámka:** Krátký výškový náběh svodidla rizikový pro protisměr. Propojení výškového náběhu a pásnice svodidla není realizováno v dostatečném počtu šroubů.

ZÁVAŽNOST RIZIKA: **STŘEDNÍ**

Návrh opatření: Náprava provedení zádržného zařízení

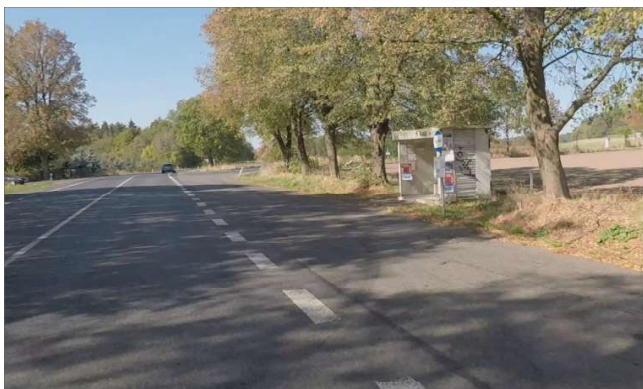
I/38 - L | km 15 - 14 | ID 241

Pevná překážka

⊙ 1x - Pevný objekt (např. kámen, budova, komerční areál)

Poznámka: Přístřešek nacházející se na autobusové zastávce představuje svým provedením pevnou překážku.

ZÁVAŽNOST RIZIKA: **STŘEDNÍ**

Návrh opatření: Výměna konstrukce za deformovatelnou
Poznámka: -
Náročnost realizace: **Administrativní řešení**

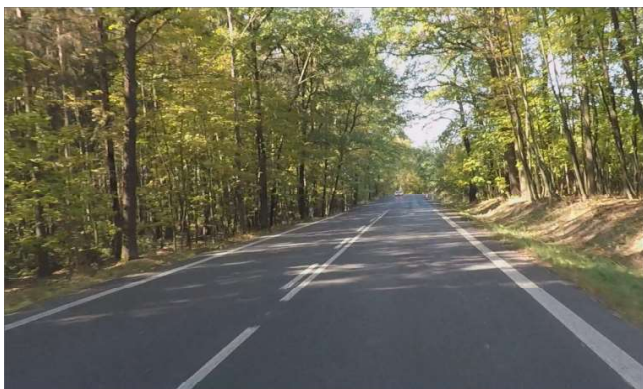
I/38 - L | km 15 - 14 | ID 247

Mezikřížovatkový úsek

⊙ 1x - Neadekvátní stav SDZ a VDZ

Poznámka: Absence SDZ B 21a a VDZ V 9b.

ZÁVAŽNOST RIZIKA: **STŘEDNÍ**

Návrh opatření: Realizace SDZ B 21a a VDZ V 9b

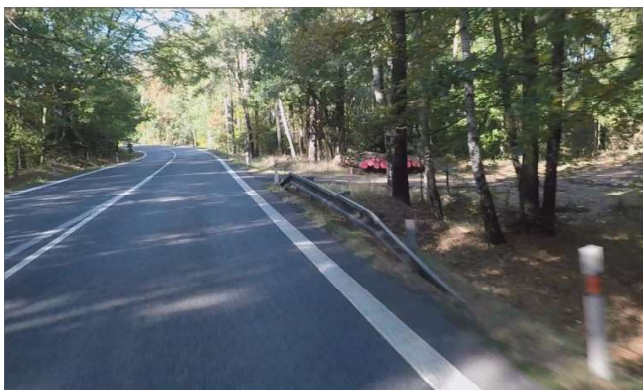
I/38 - L | km 14 - 13 | ID 253

Zádržné zařízení

⊙ 2x - Krátký výškový náběh svodidla

↔ 8 m - Nízké svodidlo, nízká poloha pásnice svodidla

ZÁVAŽNOST RIZIKA: **STŘEDNÍ**

Návrh opatření: Náprava provedení zádržného zařízení

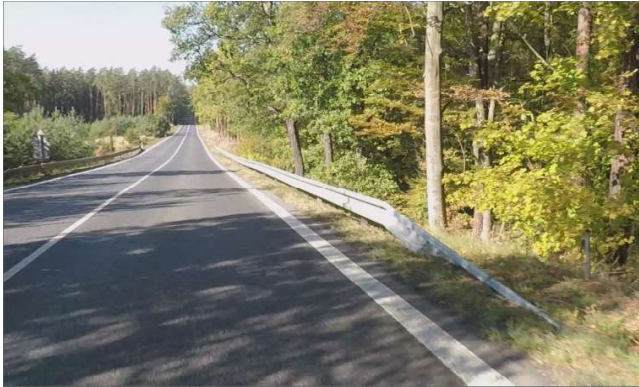
I/38 - L | km 14 - 13 | ID 255

Zádržné zařízení

⊙ 2x - Krátký výškový náběh svodidla

ZÁVAŽNOST RIZIKA: **STŘEDNÍ**

Návrh opatření: Náprava provedení zádržného zařízení
Poznámka: -
Náročnost realizace: **Jednoduché řešení**

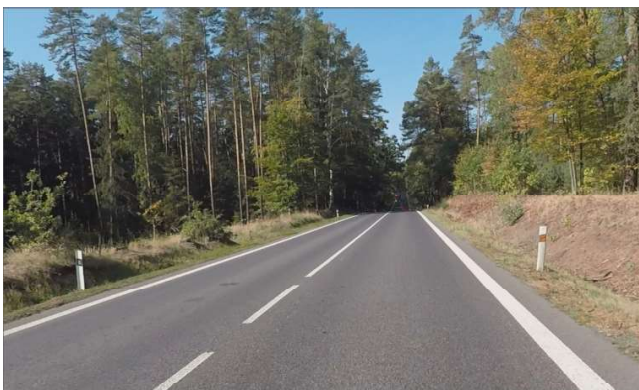
I/38 - L | km 14 - 13 | ID 259

Mezikřížovatkový úsek

⊙ 1x - Neadekvátní stav SDZ a VDZ

Poznámka: Absence SDZ B 21a a VDZ V 9b.

ZÁVAŽNOST RIZIKA: **STŘEDNÍ**

Návrh opatření: Realizace SDZ B 21a a VDZ V 9b
Poznámka: -
Náročnost realizace: **Administrativní řešení**

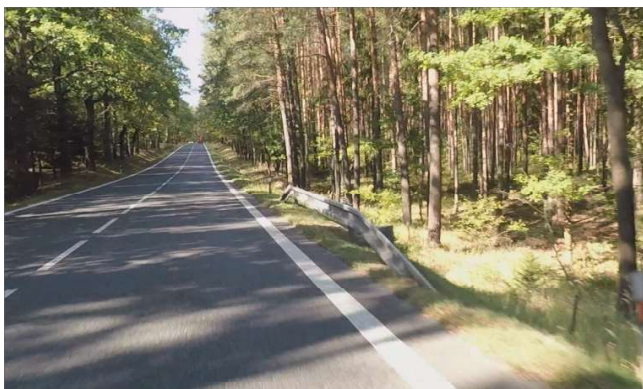
I/38 - L | km 14 - 13 | ID 430

Zádržné zařízení

⊙ 2x - Krátký výškový náběh svodidla

ZÁVAŽNOST RIZIKA: **STŘEDNÍ**

Návrh opatření: Náprava provedení zádržného zařízení
Poznámka: -
Náročnost realizace: **Jednoduché řešení**

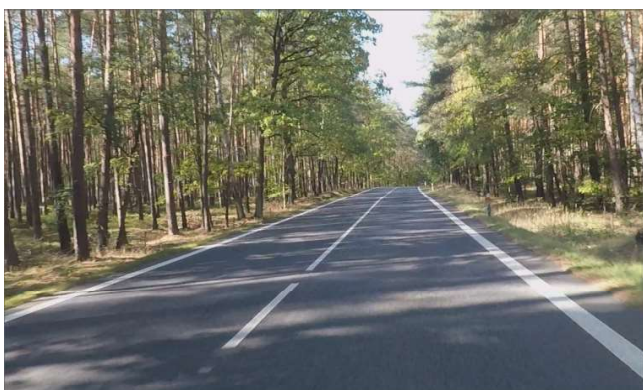
I/38 - L | km 13 - 12 | ID 263

Mezikřížovatkový úsek

⊙ 1x - Neadekvátní stav SDZ a VDZ

Poznámka: Absence SDZ B 21a a VDZ V 9b.

ZÁVAŽNOST RIZIKA: **STŘEDNÍ**

Návrh opatření: Realizace SDZ B 21a a VDZ V 9b
Poznámka: -
Náročnost realizace: **Administrativní řešení**

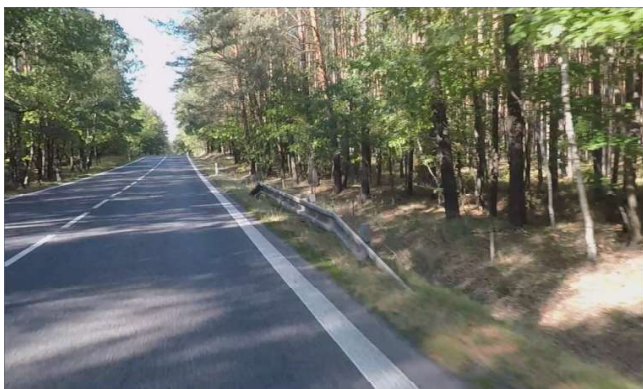
I/38 - L | km 13 - 12 | ID 267

Zádržné zařízení

⊙ 2x - Krátký výškový náběh svodidla

↔ 8 m - Nízké svodidlo, nízká poloha pásnice svodidla

ZÁVAŽNOST RIZIKA: **STŘEDNÍ**

Návrh opatření: Náprava provedení zádržného zařízení

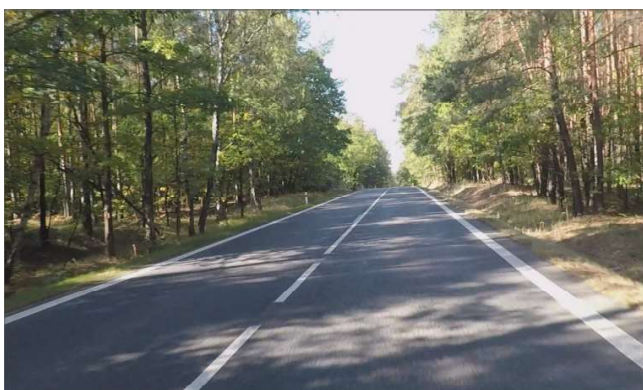
I/38 - L | km 13 - 12 | ID 268

Mezikřížovatkový úsek

⊙ 1x - Neadekvátní stav SDZ a VDZ

Poznámka: Absence SDZ B 21a a VDZ V 9b.

ZÁVAŽNOST RIZIKA: **STŘEDNÍ**

Návrh opatření: Realizace SDZ B 21a a VDZ V 9b

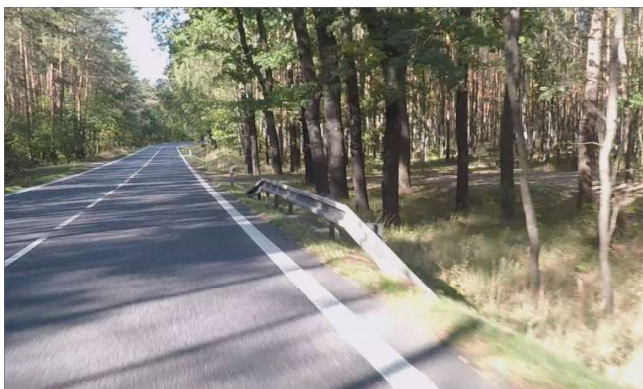
I/38 - L | km 13 - 12 | ID 271

Zádržné zařízení

⊙ 2x - Krátký výškový náběh svodidla

ZÁVAŽNOST RIZIKA: **STŘEDNÍ**

Návrh opatření: Náprava provedení zádržného zařízení

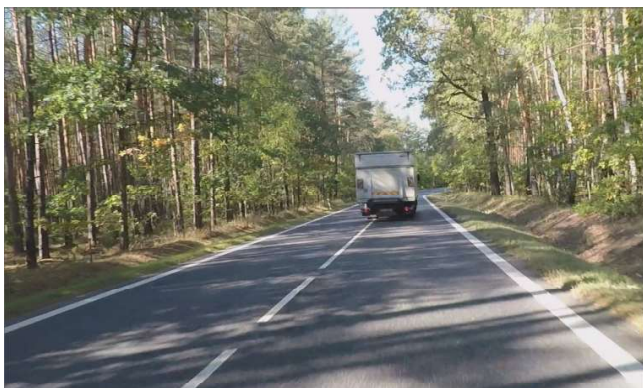
I/38 - L | km 13 - 12 | ID 273

Mezikřižovatkový úsek

⊙ 1x - Neadekvátní stav SDZ a VDZ

Poznámka: Absence SDZ B 21a a VDZ V 9b.

ZÁVAŽNOST RIZIKA: **STŘEDNÍ**

Návrh opatření: Realizace SDZ B 21a a VDZ V 9b

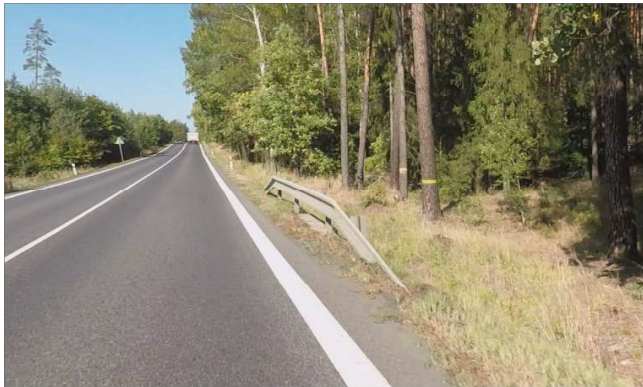
I/38 - L | km 12 - 11 | ID 275

Zádržné zařízení

⊙ 2x - Krátký výškový náběh svodidla

ZÁVAŽNOST RIZIKA: **STŘEDNÍ**

Návrh opatření: Náprava provedení zádržného zařízení
Poznámka: -
Náročnost realizace: **Jednoduché řešení**

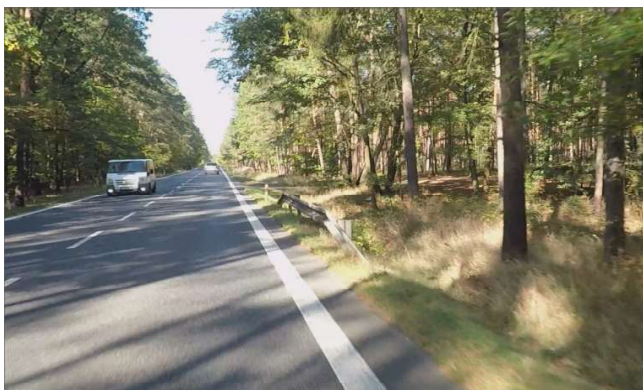
I/38 - L | km 12 - 11 | ID 278

Zádržné zařízení

⊙ 2x - Krátký výškový náběh svodidla

ZÁVAŽNOST RIZIKA: **STŘEDNÍ**

Návrh opatření: Náprava provedení zádržného zařízení
Poznámka: -
Náročnost realizace: **Jednoduché řešení**

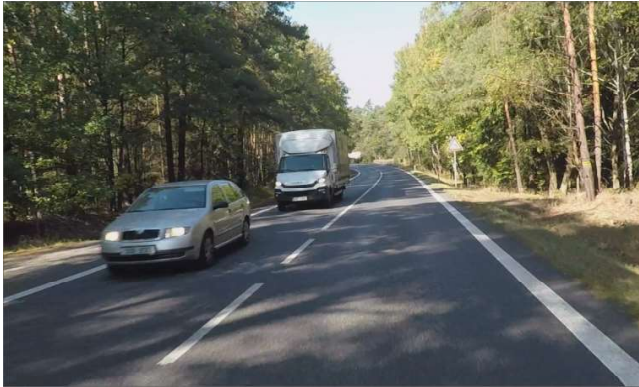
I/38 - L | km 11 - 10 | ID 285

Mezikřížovatkový úsek

⊙ 1x - Neadekvátní stav SDZ a VDZ

Poznámka: Absence SDZ B 21a a VDZ V 9b.

ZÁVAŽNOST RIZIKA: **STŘEDNÍ**

Návrh opatření: Realizace SDZ B 21a a VDZ V 9b
Poznámka: -
Náročnost realizace: **Administrativní řešení**

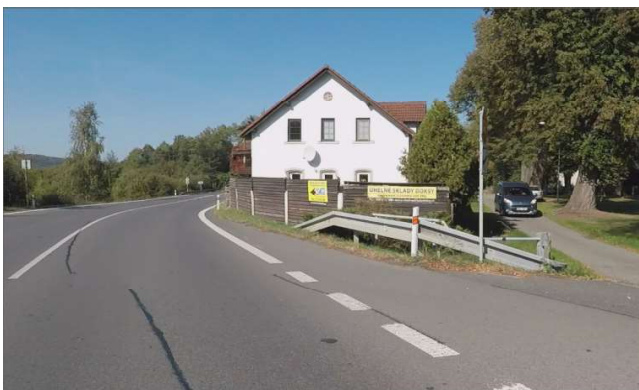
I/38 - L | km 10 - 9 | ID 303

Zádržné zařízení

⊙ 1x - Přerušené boční svodidlo

Poznámka: Výškový náběh není propojen s pásnicí svodidla. V případě nárazu vozidla do svodidel je identifikováno riziko v podobě vniknutí pásnice do interiéru automobilu.

ZÁVAŽNOST RIZIKA: **STŘEDNÍ**

Návrh opatření: Náprava provedení zádržného zařízení
Poznámka: -
Náročnost realizace: **Jednoduché řešení**

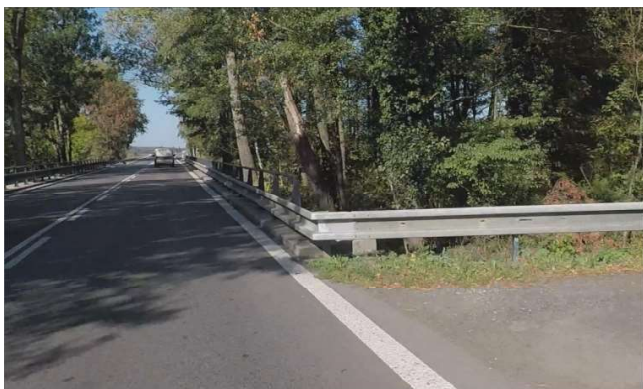
I/38 - L | km 10 - 9 | ID 304

Zádržné zařízení

⊙ 1x - Neadekvátně provedené svodidlo (např. malý poloměr zaoblení, nevhodná poloha umístění)

Poznámka: V případě nárazu vozidla do místa zaoblení svodidel je identifikováno riziko v podobě vniknutí pásnice do interiéru automobilu.

ZÁVAŽNOST RIZIKA: **STŘEDNÍ**

Návrh opatření: Náprava provedení zádržného zařízení

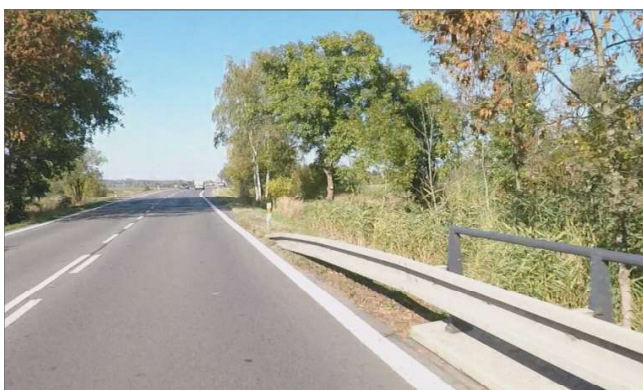
I/38 - L | km 10 - 9 | ID 1516

Zádržné zařízení

⊙ 1x - Krátké svodidlo před - mostem (MÚK, křížením PK, vodoteč)

Poznámka: Délka svodidla před mostem je 4 m. Rizikové pro vozidla jedoucí v protisměru.

ZÁVAŽNOST RIZIKA: **STŘEDNÍ**

Návrh opatření: Prodloužení stávajících svodidel

Poznámka: Řešit současně se záznamem ID 306.

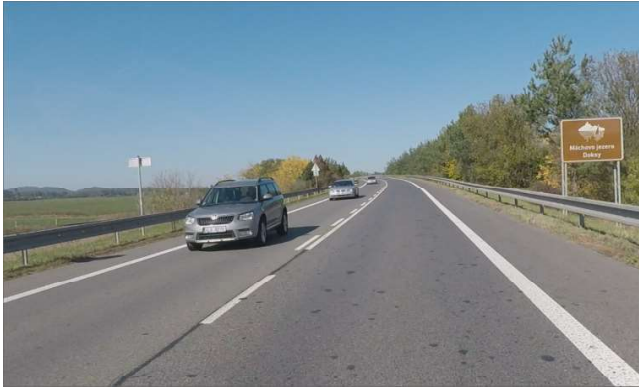
I/38 - L | km 9 - 8 | ID 312

Mezikřižovatkový úsek

⊙ 1x - Neadekvátní stav SDZ a VDZ

Poznámka: Absence SDZ B 21a a VDZ V 9b.

ZÁVAŽNOST RIZIKA: **STŘEDNÍ**

Návrh opatření: Realizace SDZ B 21a a VDZ V 9b
Poznámka: -
Náročnost realizace: **Administrativní řešení**

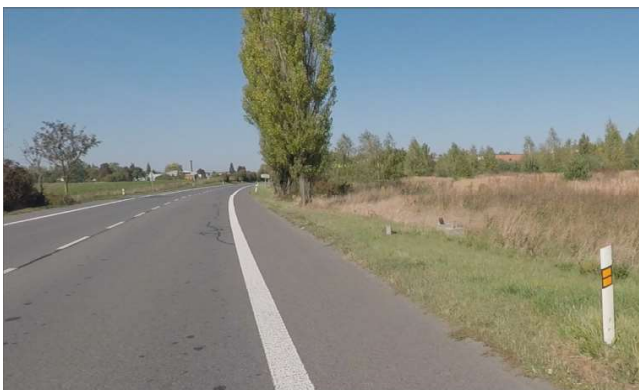
I/38 - L | km 8 - 7 | ID 320

Pevná překážka

⊙ 3x - Jiné

Poznámka: Ocelové a betonové základy po odstraněném reklamním zařízení tvoří pevnou překážku.

ZÁVAŽNOST RIZIKA: **STŘEDNÍ**

Návrh opatření: Odstranění
Poznámka: -
Náročnost realizace: **Jednoduché řešení**

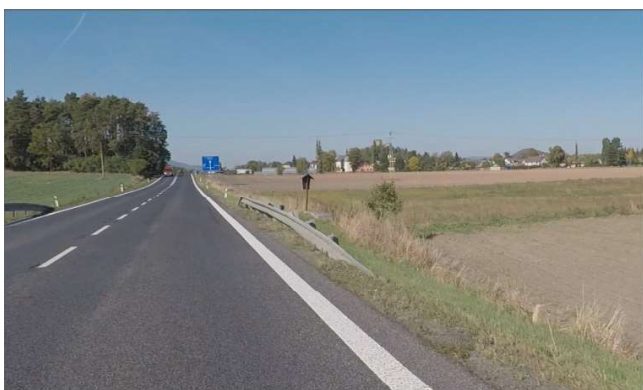
I/38 - L | km 1 - 0 | ID 407

Zádržné zařízení

⊙ 1x - Krátké svodidlo u příčného propustku, krátký výškový náběh

Poznámka: Neadekvátně ochráněný propustek, krátký výškový náběh rizikový pro vozidla jedoucí v protisměru.

ZÁVAŽNOST RIZIKA: **STŘEDNÍ**

Návrh opatření: Náprava provedení zádržného zařízení
Poznámka: -
Náročnost realizace: **Administrativní řešení**

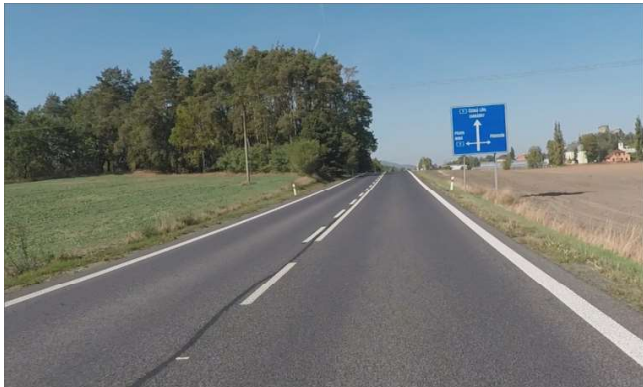
I/38 - L | km 1 - 0 | ID 408

Mezikřižovatkový úsek

⊙ 1x - Neadekvátní stav SDZ a VDZ

Poznámka: Absence SDZ B 21a a VDZ V 9b.

ZÁVAŽNOST RIZIKA: **STŘEDNÍ**

Návrh opatření: Realizace SDZ B 21a a VDZ V 9b
Poznámka: -
Náročnost realizace: **Administrativní řešení**

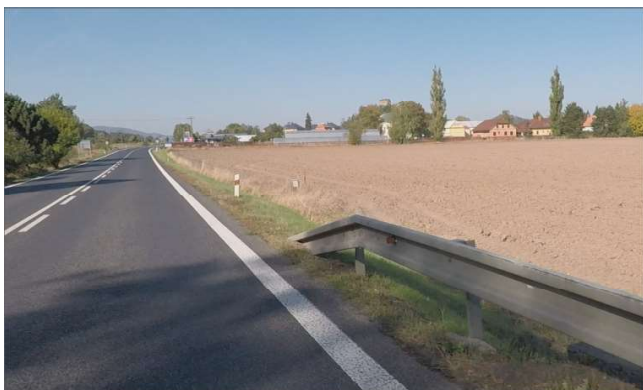
I/38 - L | km 1 - 0 | ID 409

Zádržné zařízení

⊙ 1x - Krátký výškový náběh svodidla

Poznámka: Krátký výškový náběh svodidla rizikový pro protisměr.

ZÁVAŽNOST RIZIKA: **STŘEDNÍ**

Návrh opatření: Náprava provedení zádržného zařízení
Poznámka: -
Náročnost realizace: **Jednoduché řešení**

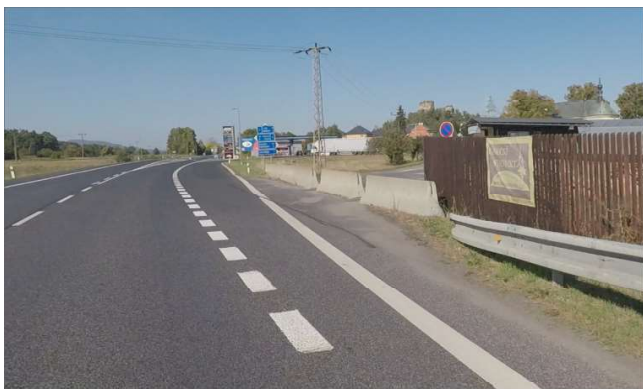
I/38 - L | km 1 - 0 | ID 411

Zádržné zařízení

- ⊙ 1x - Přerušené boční svodidlo
- ⊙ 1x - Neadekvátně realizovaný začátek / konec svodidel

Poznámka: Betonové dílce svodidla nejsou propojeny. Absence náběhových dílů betonového svodidla.

ZÁVAŽNOST RIZIKA: **STŘEDNÍ**

Návrh opatření: Náprava provedení zádržného zařízení
Poznámka: Realizace náběhových dílů betonového svodidla, propojení stávajících betonových dílců a současně realizovat propojení ocelového a betonového svodidla.
Náročnost realizace: **Administrativní řešení**

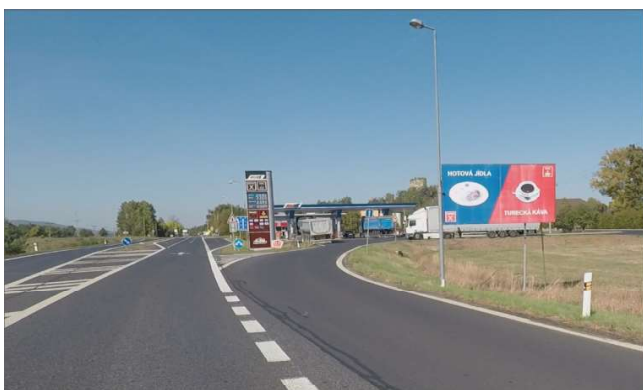
I/38 - L | km 1 - 0 | ID 414

Pevná překážka

- ⊙ 1x - Sloupy el. vedení, VO apod.

ZÁVAŽNOST RIZIKA: **STŘEDNÍ**

Návrh opatření: Ochrana svodidly
Poznámka: Alternativní řešení lze spatřovat v odsunutí do větší vzdálenosti od komunikace.
Náročnost realizace: **Administrativní řešení**

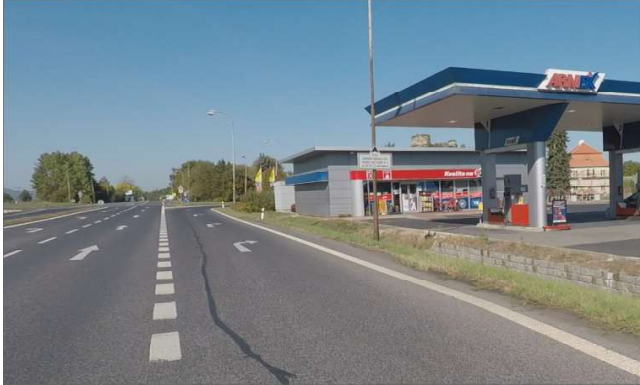
I/38 - L | km 1 - 0 | ID 418

BEZPEČNOSTNÍ DEFICIT

Návrh opatření: Ochrana svodidly
Poznámka: Alternativní řešení lze spatřovat v odsunutí do větší vzdálenosti od komunikace.
Náročnost realizace: **Administrativní řešení**
