BAKALÁŘSKÁ PRÁCE

2019

Název bakalářské práce: Průzkum a návrh sanace kostela sv. Petra a Pavla v Řeporyjích

Název bakalářské práce anglicky: Survey and Rehabilitation Proposal of St. Petr and Pavel Church in Řeporyje

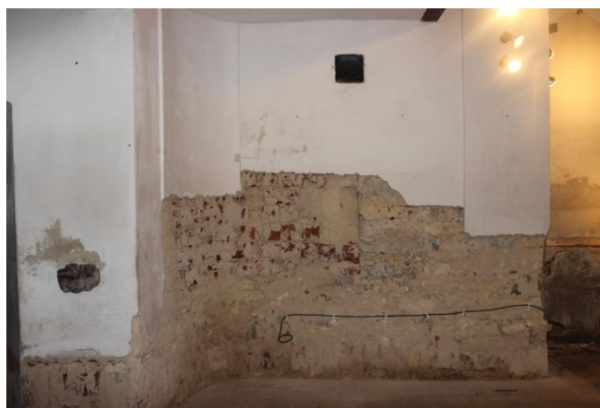
obr.13 Kvádry opuky jsou místy nahrazeny cihelným zdivem [12]

Zdivo bylo omítnuto nevhodně zvolenou cementovou omítkou s vysokým difúzním odporem, která uzavřela vlhkost ve stěnách kostela. Nyní došlo k jejímu otlučení a nosné obvodové stěny budou ponechány po dobu cca 3 let bez povrchové úpravy. Dále bude zdivo omítnuto vápennou omítkou, která nebude uzavírat vlhkost ve stěnách kostela.

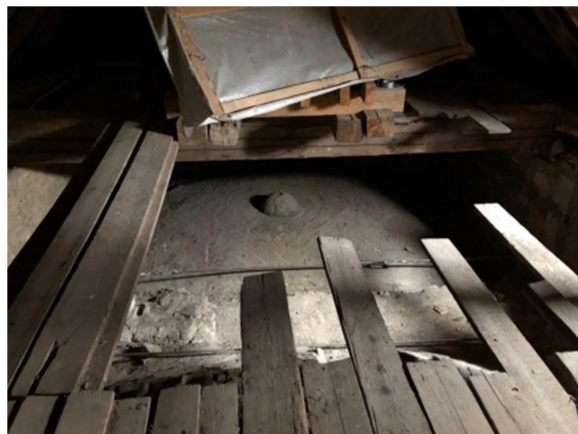
obr. 17 Klenba nad presbytářem pohled ze shora

Na obr. 16 jsou vidět patrné trhliny táhnoucí se až k vrcholům kleneb, které způsobuje absence zajištění vodorovných sil v patách kleneb. První trhlina se táhne od vrcholu klenbového valeného pásu svisle nahoru, další trhliny vpravo a vlevo už mají patrný sklon, tudíž čára kolmo na jejich směr ukazuje příčinu - paty kleneb. Trhlina prochází kolmo i přes valený klenbový pás, rozdělující české placky, jimiž je zaklenuta hlavní loď a presbytář. Na druhé fotografii (obr. 17) jde vidět prostor krovu nad hlavní lodí, kde jsou paty kleneb sepnuty táhly. Způsob řešení, sepnutí střední části kostela, je podle mě nedostatečný. Novým návrhem sepnutí konstrukce a příčinám vzniku trhlin, ve vrcholech kleneb se budu zabývat v následující kap. 4. Analýza vad a poruch.

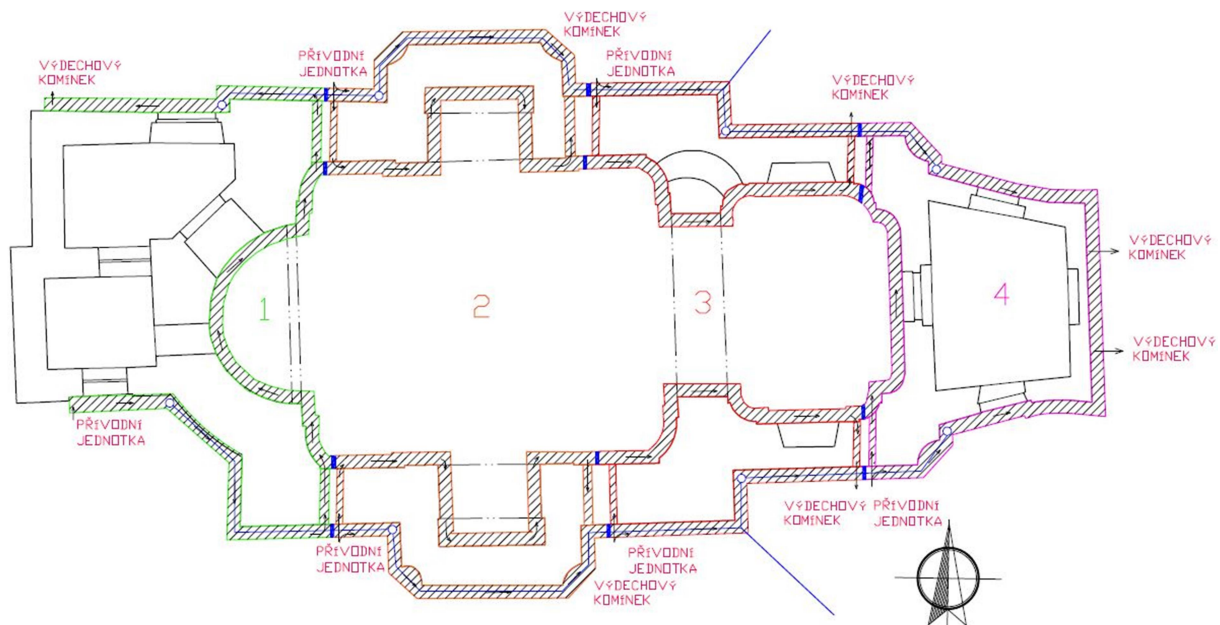
obr. 53 Půdorysné schéma zónového větrání objektu

Izolací vzduchovými dutinami je možné zabránit vztlínání vlhkosti z podzákladí do pórového systému zdiva. Cílem tohoto sanačního opatření je maximalizovat odpar vlhkosti ve formě difundující vodní páry ze stavební konstrukce. Pro účinnost této metody je nezbytné přivádět vzduch s co nejnižší relativní vlhkostí, tedy vzduch z exteriéru. Dále je nutné zajistit účinný odpar vlhkosti za pomoci intenzivní výměny vzduchu v bezprostřední blízkosti stavební konstrukce. [13] Navrhují vytvoření vodorovné provětrávané dutiny po vnitřním i vnějším obvodu objektu, která bude ze strany exteriéru zapuštěna pod úroveň přilehlého terénu a ze strany interiéru pod úroveň podlahy. Nejdříve rozdělím objekt na 4 větrací zóny tak, aby byl vidět přívod, odvod a směr proudění vzduchu. Zóny budou odděleny betonovými izolačními deskami tak, aby vzduch samostatně a účinně proudil v každé zóně. **První zóna** bude původní část kostela, tedy původní románská věž se zachovanou apsidou. Vzduch bude proudit nejdříve vnějším kanálkem (od západu) až za konec apsidy, kde bude nasměrován přes propojovací kanálek do vnitřního kanálku, který opisuje vnitřní obvod původní apsidy. Z vnitřního kanálku bude vzduch opětovně nucen přestoupit do vnějšího kanálku za pomoci propojovacího kanálku v patě stěny. Na konci vnějšího kanálku bude vzduch vyveden ven pomocí výdechového potrubí opatřeného ventilátorem. **Druhá zóna** bude střední část hlavní lodi, jak z jižní, tak ze severní strany objektu. Vzduch bude současně proudit po vnitřním i vnějším obvodu výklenků a bude přiveden pomocí přívodní jednotky a odveden pomocí výdechového potrubí, opatřeného ventilátorem. **Do třetí zóny** bude spadat východní část hlavní lodi a presbytář, bez konce jeho východní části. Princip bude stejný jako ve druhé zóně. Vzduch bude proudit po vnitřním i vnějším obvodu zóny současně, přívod a odvod vzduchu bude zajištěn stejným způsobem. **Čtvrtá**, tedy poslední zóna bude východní část

presbytáře a sakristie. Vzduch zde bude proudit příčně vnitřním kanálkem a zároveň vnějším po obvodu sakristie, odváděn bude ve dvou úsecích východní nosné obvodové stěny (viz. obr. 53).

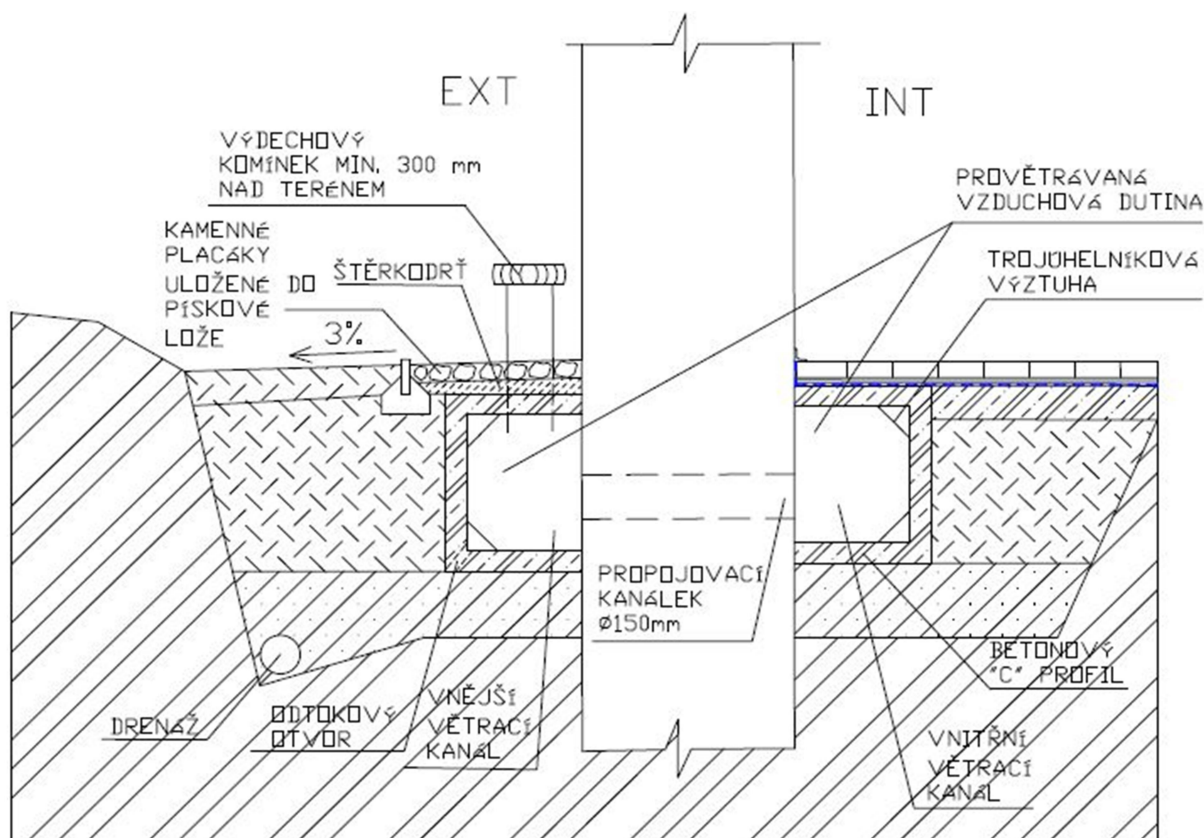
obr. 54 Schéma řezu větracím systémem [13]

Před osazením železobetonových C profilů, které budou umístěny svými volnými konci k nosné obvodové stěně, se nejdříve vyhloubí rýha po obou stranách nosné obvodové konstrukce. Ze strany interiéru to bude znamenat vybourání konstrukce podlahy po celém vnitřním obvodu v šířce cca 0,5 metru. Budeme se snažit narušit historickou betonovou dlažbu v minimálním rozsahu. Na dně výkopu bude následně provedena vrstva ztuhlého šterkopískového lože, minimálně ve dvou vrstvách o různých frakcích, z důvodu zamezení nadměrného sedání profilů. [13 - Dle užitého vzoru ÚPV, autor: Doc. Ing. Jiří Pazderka, Ph. D.]

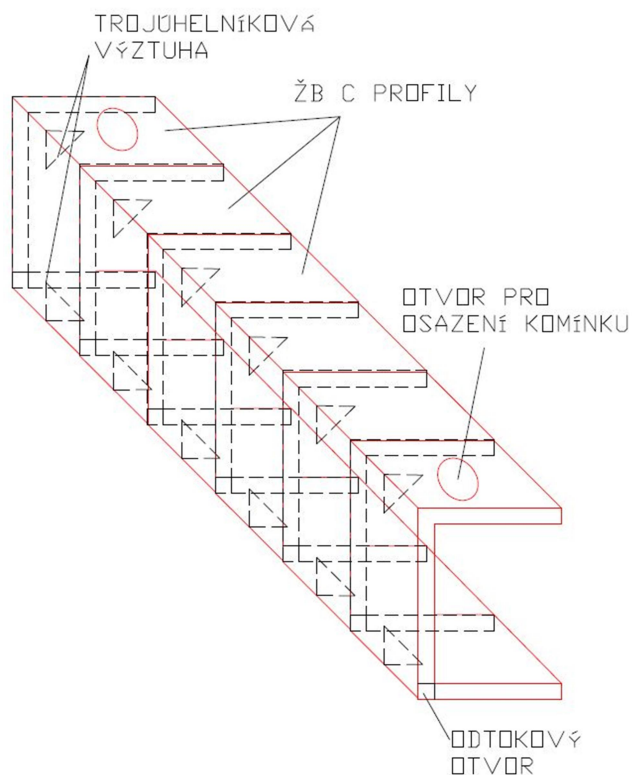
obr. 55 Schéma konstrukce větracího kanálu [13]

krystalizace). Tento proces probíhá díky přítomnosti krystalizačních přísad v betonu. V důsledku tohoto procesu může být konstrukce, tvořená železobetonovými C profily, trvale ve styku s vodou a zemní vlhkostí, aniž by došlo k degradaci cementového tmelu. Na stropu železobetonového “C“ profilu bude otvor průměru 150 mm, ve kterém bude osazen a utěsněn větrací komínek, případně potrubí k napojení přívodní jednotky. Vnější větrací kanál bude propojen s vnitřním větracím kanálem pomocí drážky průměru 150 mm, vedené skrz patu obvodové nosné stěny. Vnější rozměry C profilů budou 450 mm šířka, 600 mm výška, 300 mm délka a tloušťka v rozmezí 50 – 70 mm (viz. obr. 55). [13]

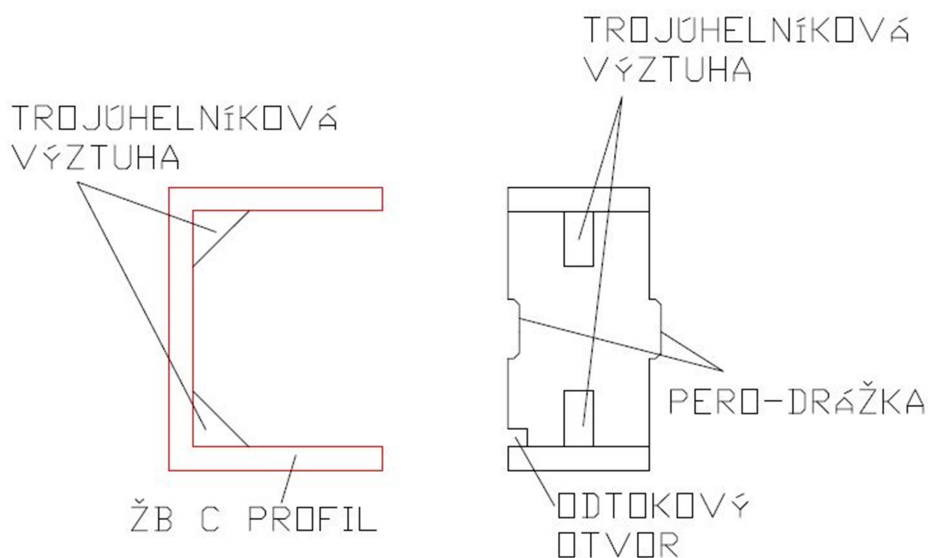
obr. 56 Schéma příčného řezu a zadního pohledu betonového C profilu [13]

Jednotlivé železobetonové C profily budou tvořeny pouze třemi stěnami – dnem, vnější stěnou a stropem. Čtvrtou stěnu bude tvořit obvodová nosná konstrukce. Po stranách budou opatřeny systémem pero – drážka, pro jejich vzájemné propojení a k zajištění rovnoměrného sedání jednotlivých segmentů. C profily budou ukládány blízko sebe tak, aby došlo k jejich “zacvaknutí”. Z jejich vnitřní strany budou uprostřed opatřeny trojúhelníkovými výztuhami, zajišťujícími dostatečné ztužení rámových rohů. Ze strany exteriéru budou “C” profily bránit přímému styku zeminy s konstrukcí, čímž zabrání přestupu vlhkosti pomocí difúze. Trvanlivost železobetonových “C” profilů bude zajištěna betonem s krystalizační přísadou, která má ojedinělou voděnepropustnou mikrostrukturu (ta vzniká procesem tzv. sekundární

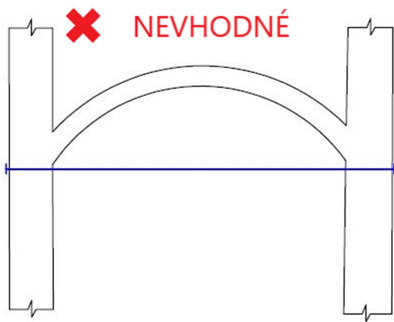
Jak jsem se již zmínila výše (viz kap. 4.2 Svislé nosné konstrukce – Příčiny svislých trhlin) objekt je v současném stavu sepnut pomocí tří ocelových táhel (viz obr. 42). Bohužel, toto řešení není dostatečně efektivní. Základním požadavkem, vyžadovaným z hlediska životnosti stavby, je její celistvost a prostorová tuhost. [9] Tudíž je nutné objekt sepnout jako celek, nikoliv pouze jeho část. Sepnutí zděné konstrukce lze provést pomocí ocelových táhel nebo předpínacích kabelů. Pro tento objekt bych upřednostnila ocelová tyčová táhla a doporučila nový návrh sepnutí objektu, společně s demontáží stávajících táhel. Nejúčinnějším řešením by bylo sepnutí klenby v nejvíce namáhané oblasti, tedy pod jejími patami (viz obr. 60). Avšak táhlo vedené v této úrovni by zásadně narušovalo estetický a historický vzhled kostela. Jeho zakrytí by bylo možné realizovat pouze v podobě podhledů, což je zde vyloučené. Tudíž považuji toto řešení za nevhodné. Dalším možným řešením by bylo sepnutí konstrukce nad vrcholem klenby (viz obr. 61). Toto řešení by nemuselo bránit deformaci spodní části svislých nosných stěn. Nedostatečně zajištěné vodorovné síly v patách kleneb by se přenesly níž a způsobily ještě větší škody. Tedy ani toto řešení by nebylo vhodné.

obr. 57 Schéma sepnutí táhlem pod paty kleneb

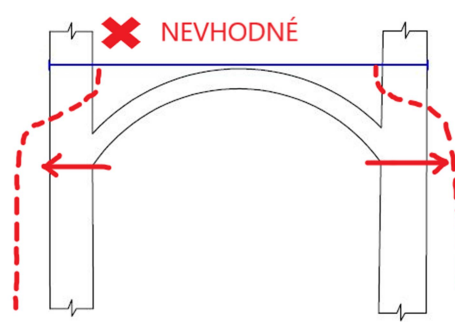
obr. 58 Schéma sepnutí táhlem nad vrcholem kleneb

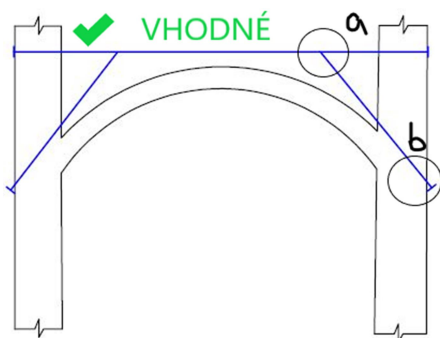
obr. 59 Schéma vhodného sepnutí klenby

Nejvhodnějším řešením pro sepnutí této konstrukce je zajistit vodorovné táhlo, vedoucí nad vrcholem klenby, pomocí šikmých táhel (viz obr. 59). Táhla v tomto případě nejefektivněji zachytávají vodorovné síly, působící v kritických místech kleneb.

Tato táhla budou zajištěna pomocí šikmých ocelových tyčových táhel, do nich kotvených (viz obr. 59). Dále navrhuji 2 ocelové výztuhy UPE 200, které budou podpírat vazný trám nad hlavní lodí a zároveň do nich budou kotvena šikmá, ocelová, tyčová táhla (viz obr. 62). První táhlo bude v nejkritičtějším místě, nad klenebním pásem v přechodu stropu sakristie a klenby presbytáře, kde jsou síly největší a nachází se zde hlavní trhlina¹, která začíná v nadpraží dveří a končí až ve vrcholu klenby presbytáře. Zbylá čtyři táhla budou umístěna nad hlavní lodí (viz výše obr. 60 ozn. číslem 1 a 2). Dvě, na začátku^{10,11,12} a na konci hlavní lodí, dvě ve středu, kde je největší rozsah trhlín^{14,15} v klenbách. Táhla budou uložena v kapsách v líci nosného zdiva, kde budou kotvena pomocí ocelových desek uložených v kapsách (viz obr. 66). Upevněna budou pomocí ocelových předpínacích šroubů. Po povolení a dosednutí předpínacích šroubů bude volný prostor kapsy zalit betonem. Dále navrhuji čtyři táhla stejného průměru ve směru podélném, která budou umístěna v drážkách ve zdivu o hloubce 30 – 40 cm. První dvojice táhel (viz obr. 60 ozn. číslem 3) bude spínat podélně hlavní loď z vnější strany objektu. Ocelová táhla budou prostupovat skrz výklenky, které jsou umístěné ve středu kostela, a budou kotvena z vnější strany pomocí ocelových kotevních desek s výztuhami. Prostor mezi zdivem a ocelovým táhlem v průchozích otvorech je třeba vyplnit injektáží, cementovou maltou. Druhá dvojice táhel bude spínat podélně presbytář (viz obr. 60 ozn. číslem 4). Táhla budou uložena ve drážkách o hloubce 30 – 40 cm z líce nosné

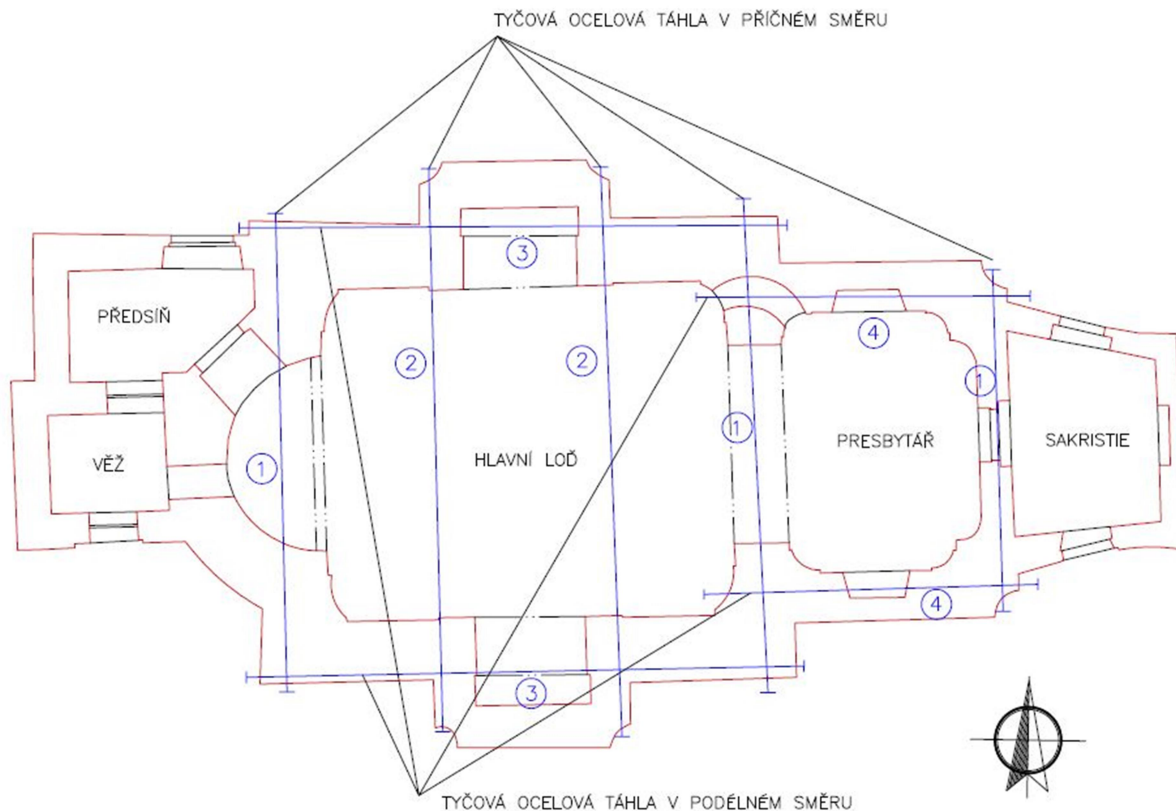
obr. 60 Schéma sepnutí objektu pomocí ocelových táhel

Výše uvedené vhodné řešení lze použít pouze v případech, které jsou označeny číslem 1 (viz obr. 60). Táhla ve stejném směru označená číslem 2, tedy nad středem hlavní lodi (viz obr. 60), nelze sepnout stejným způsobem jako táhla označená číslem 1, z důvodu nedostatečného prostoru nad vrcholem klenby. Pokud bychom chtěli použít vhodné řešení uvedené výše (viz obr. 59), hrozilo by zde nebezpečí narušení vrcholu klenby či destrukce historických říms z vnější strany objektu. Abychom se vyhnuli těmto nežádoucím poruchám, budu řešit sepnutí klenby nad hlavní lodí pomocí vazného trámu (viz obr. 61). Šikmá tyčová táhla budou probíhat skrz paty kleneb a budou kotvena do vazného trámu. Vzhledem k již dlouhé životnosti vazného trámu lze předpokládat jeho nedostatečnou únosnost, která by mohla způsobit jeho průhyb či celkovou destrukci. Z tohoto důvodu bych doporučila vložit ocelovou výztuhu UPE 200 pod konstrukci vazného trámu ve vzdálenosti min. 50 mm nad vrchol klenby, z důvodu jeho možného průhybu max. v desítky milimetrů (viz obr. 62). Ocelová výztuha UPE 200 by byla po stranách uložena do kapes v nosném zdivu na maltové lože. Zároveň by zaručovala životnost vazného trámu, jelikož by sloužila jako jeho podpora. Následně by se šikmá táhla kotvila přes ocelovou výztuhu až do vazného trámu. Před osazením je nezbytné opatřit ocelové výztuhy ochranným nátěrem.

Táhla v podélném směru označena číslem 3 (viz obr. 60) by bylo vhodné vést středem nosné obvodové zdi (viz obr. 63), uložené ve drážkách v hloubce cca 30 – 40 cm od jejího vrcholu. Tedy nejvhodněji se ocelová táhla umísťují co nejbližše jádru průřezu zdi [9]. Bohužel, toto řešení by vyžadovalo nadzvednutí krovu, z důvodu dostatečného prostoru pro

zdi. Budou kotvena stejně jako táhla v příčném směru, v kapsách, které budou z estetických důvodů zakryty. Důležité je chránit ocelová táhla nátěrem proti korozi (např. nejdříve provedeme základní nátěr a po té dvakrát cementový nátěr). Nakonec táhla opatříme hutnou omítkou vyztuženou sítí.

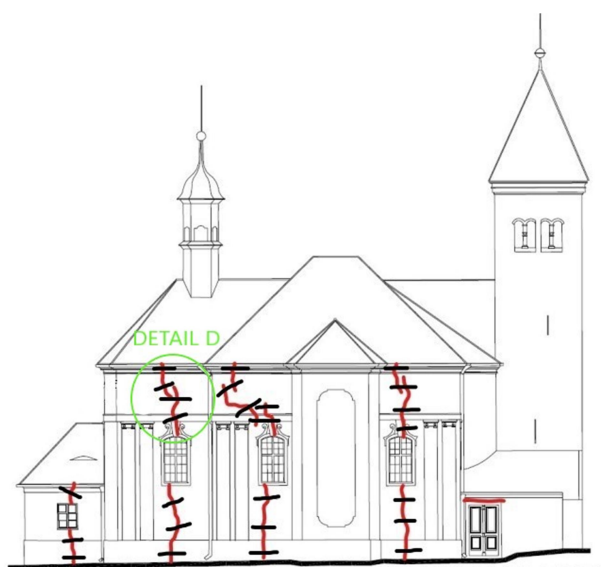
obr. 68 Schéma sepnutí trhlin pomocí uhlíkových pásků

Lokální trhliny na fasádě kostela se jeví dle charakteru (viz. kap. 4.5 Klenby – Příčiny trhlin kleneb) pasivními, dále se nerozvíjí. Pasivní trhliny budou vyspraveny a zabezpečeny pomocí uhlíkových pásků (viz obr. 68). Doporučuji sepnutí trhlin pomocí tlusté jednosměrně tkané, jednovrstvé tkaniny TYFO[®] SCH-41 (dále jen uhlíkové pásky). Tato tkanina je tvořená uhlíkovými vlákny o tloušťce 0,28 mm s pevností v tahu 3790 MPa a modulem pružnosti 230 GPa. [14] Zesilující tkanina bude lepena na konstrukci pomocí speciální dvousložkové, bezrozpuštělné, epoxidové pryskyřice TYFO[®] S s dobou zpracovatelnosti 3 až 6 hodiny. Uhlíkové pásky budou aplikovány kolmo na směr trhlin, s přesahem min. 0,5m, ve vzdálenosti 0,3 – 0,6 m. [9]

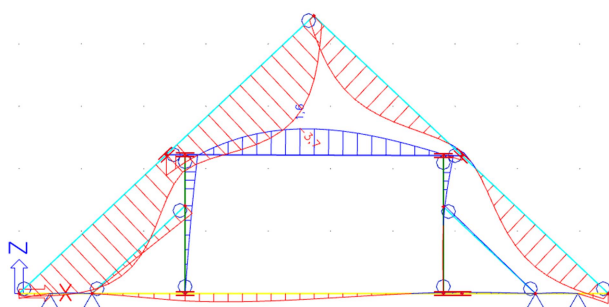
obr.70 Model krovu – plná vazba deformace

V prostoru krovu se nachází řada narušených dřevěných prvků, jejichž havarijní stav byl způsoben hnilobou, škůdci a dřevokaznými houbami (viz. kap. 4.4 krov, střešní krytina). Nejvíce porušenou částí je první vazba krovu nad presbytářem, která v důsledku zatékání shnila. Tudíž je nutné ji kompletně nahradit stejně jako krokve v úžlabí, krátkata a pozednice, taktéž napadená hnilobou, dřevokaznými houbami či suché prvky napadené škůdci (viz. obr.46). Lokálně narušené krokve nad hlavní lodí je nutné sanovat pomocí tesařské výměny, případně v místě spojů je zesílit. V této kapitole bych ráda věnovala pozornost sanaci narušených krokví hnilobou. Uvedu zde nový návrh protézování narušených krokví a způsoby jejich zesílení. Dle zobrazení deformace z programu Scia Engineer je patrné, že jsou krokve nejvíce namáhaným prvkem krovu, tudíž je důležité je správně sanovat.

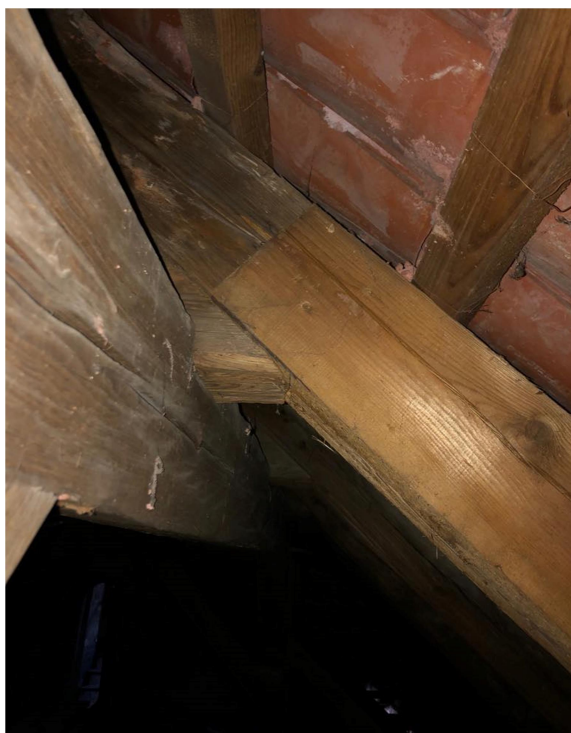
Při prohlídce krovu v roce 1989 byly zjištěny viditelné porušené dřevěné prvky, v důsledku zatékání srážkové vody. V krovu vyskytovaly ve zvýšené míře dřevokazné houby a hniloba. Suché dřevěné krovové prvky byly napadeny škůdci (pravděpodobně tesaříky). Po odstranění střešní krytiny v roce 1993 - 1994, došlo k upřesnění počtu vyměněných a protézovaných dřevěných prvků krovu, včetně kompletní výměny laťování (latě 30/50 mm). Dále bylo prováděno doklínování nového hambálku a doklínování a obezdění podpůrného trámu sanktusní věžičky. Prostor krovu byl zcela vyčištěn od zbytků krytiny a nečistot. Následně byly všechny stávající a nové prvky natřeny ochranným přípravkem proti dřevokazným houbám a škůdcům. Nátěr byl realizován 3x, prostředkem Sympregnit cbz. ev. boronit. Kompletně bylo vyměněno bednění pod oplechováním, vč. nahrazení poničené střešní krytiny, krytinou dvojitou taškovou. Dřevěné krovové prvky byly měněny za prvky ze stejného materiálu (pravděpodobně smrk) a stejných rozměrů. Protézování částečně narušených krokví bylo provedeno pomocí tesařského spoje – rovného plátování. Spoj byl zesílen pomocí dřevěných fošnových příložek. Po obvodu objektu byla realizována fošna pro následné osazení námětků. Všechny krokve byly nastaveny pomocí nových námětků, sloužících k osazení okapových háků pro nové dešťové žlaby. Po statickém zajištění krovu nad hlavní lodí byla oprava střechy provedena následovně: krokve, podbití z prken tl. 24 mm, 2x hydroizolační pás AP/L – A330 H, latě – nátěr 1x Wolmanit CB a prejzy.

obr. 79 Spoj tesařskou výměnou – rovňým plátováním

Sanační opatření prováděná v letech 1993 – 1994, na základě průzkumu krovu z roku 1989 byla prováděna dle správných technologických postupů. Dřevěné prvky byly očištěny, natřeny ochrannými nátěry a nahrazovány pomocí klasického tesařského spoje, rovného plátování. Spoje dřevěných prvků byly zesíleny pomocí příložek z dřevěných fošen. Očištění půdního prostoru a odstranění kontaminovaného odpadu se dle stávajícího stavu provedlo úspěšně. Krov nad hlavní lodí a presbytářem přetrvává dodnes bez známek poruch dřevěných prvků, přesto považuji svůj návrh sanace dřevěných krovových prvků za účinnější, z hlediska prodloužení jejich životnosti.

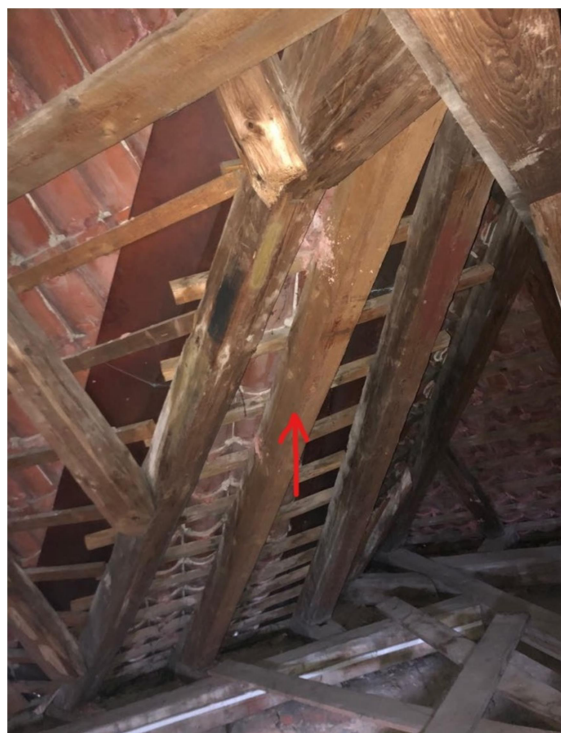
obr. 80 Nahrazená krokvě v severním úžlabí

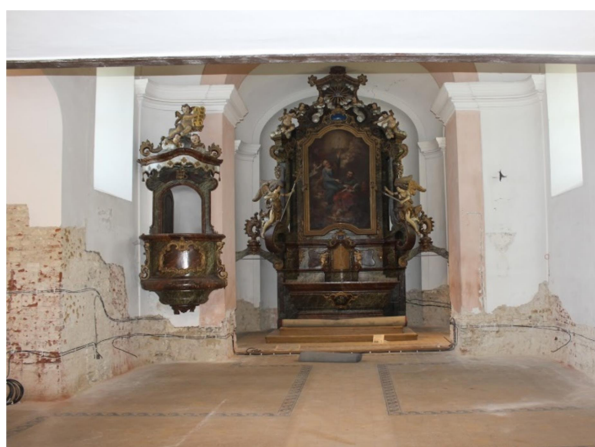
V průběhu 20. století byly provedeny stavební úpravy, které rapidně ovlivnily průběh vztlínající vlhkosti z podzákladí objektu. Došlo k realizaci betonového okapového chodníčku, sokly interiéru i exteriéru byly opatřeny cementovou omítkou a betonové dlaždice spolu s keramickým obkladem byly kladeny příliš blízko sebe. Betonový okapový chodníček uzavřel vlhkost v podzákladí, tudíž vlhkost prostoupila k základovým konstrukcím a následně se pomocí vztlínání nasákla do nosných obvodových konstrukcí kostela. Nosné konstrukce nebyly schopny se vlhkosti zbavit, z důvodu jejich uzavření cementovou omítkou. Betonová dlažba v interiéru kostela neumožnila difúzi vlhkosti z podloží a přispívala ke zvyšování vlhkosti ve stěnách objektu. V této nepříznivé situaci hrozilo riziko ohrožení statické funkce objektu a jeho následný kolaps. Naštěstí byla příčina vzniku rychle odhalena a řešena výše zmíněnou opravou v roce 2015. Betonový okapní chodníček byl vybourán, cementové omítky ze soklů v interiéru i exteriéru byly odstraněny, ihned vyvezeny a následně se ponechalo zdivo po dobu 2 – 3 let vysychat. V roce 2016 byl vytvořen návrh obnovy interiérových omítek, který byl o rok později uskutečněn. Stávající stav kostela je v současné době bez významných poruch, avšak místy začínají opět vystupovat původní trhliny. Z tohoto důvodu usuzují, že je nutné provést izolaci provětrávanými vzduchovými dutinami. (viz. kap. 5)

obr. 81 Odstranění omítek interiéru- východní část [8]

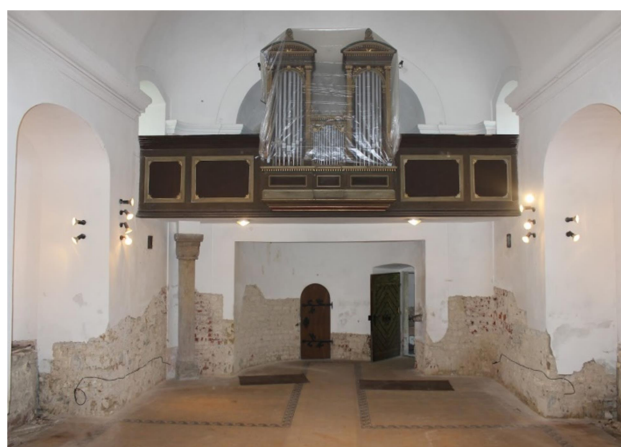
obr. 82 Odstranění omítek interiéru – západní část [8]

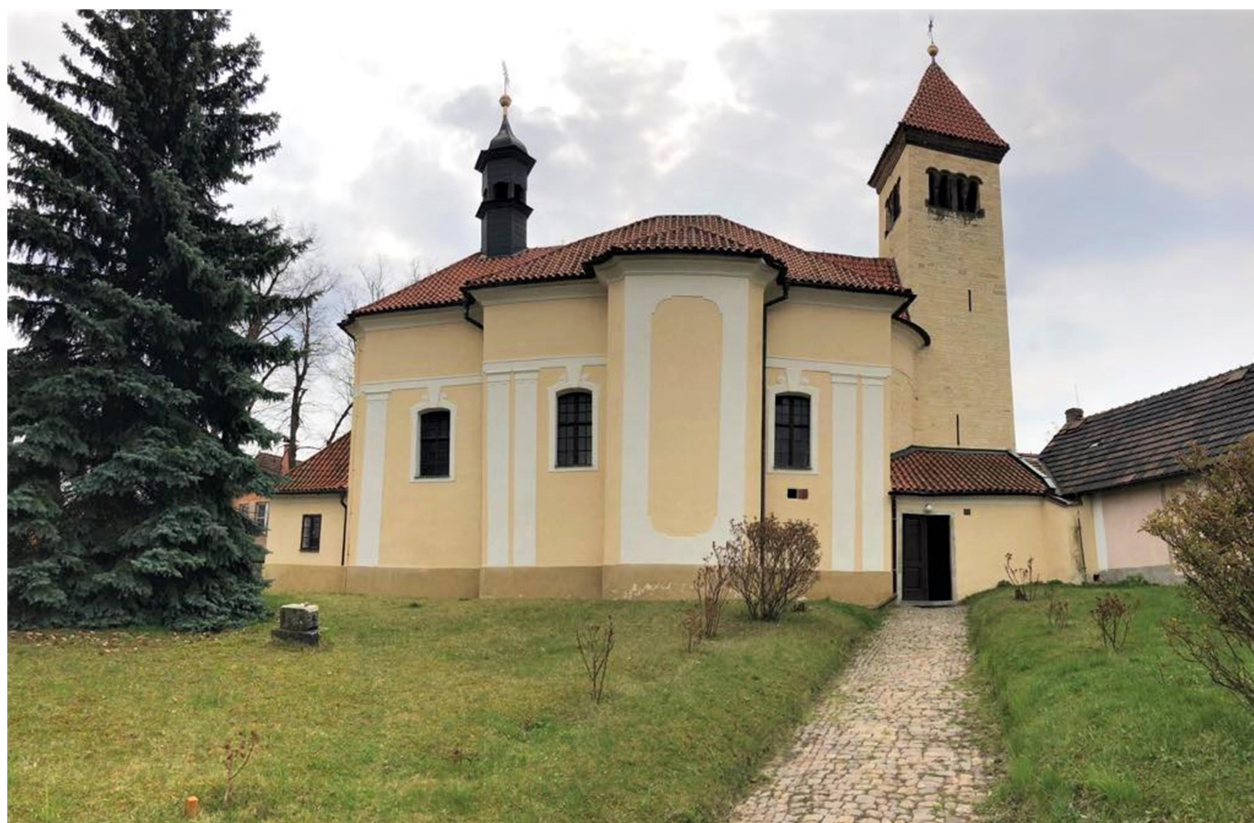
V předchozím odstavci jsem došla k závěru, že se místy začínají opět objevovat původní trhliny. Důvodem, který pravděpodobně přetrval, je nedostatečné ztužení objektu jako celku. Sepnutí objektu ocelovými táhly proběhlo v rámci dostupných finančních prostředků a pouze v určitém místě (viz obr. 42). Bohužel, toto sanační opatření bylo z mého pohledu nedostatečné. Jednou z hlavních funkcí objektu je jeho celistvost, kterou tři ocelová táhla pouze v příčném směru, nedokáží zajistit. V závěru bych ráda podotkla, že sepnutí objektu musí být provedeno tak, aby zajistilo jeho správnou funkčnost a celistvost. Z tohoto důvodu bych objekt sanovala dle mého návrhu (viz kap. 5.).

obr. 83 Stávající stav objektu – severní pohled
