**Současný stav historického odvodňovacího a  
odvětrávacího systému Plaského kláštera**

**bakalářská práce**

**2019**

**Current condition of drainage and vent system of Plasy monastery**

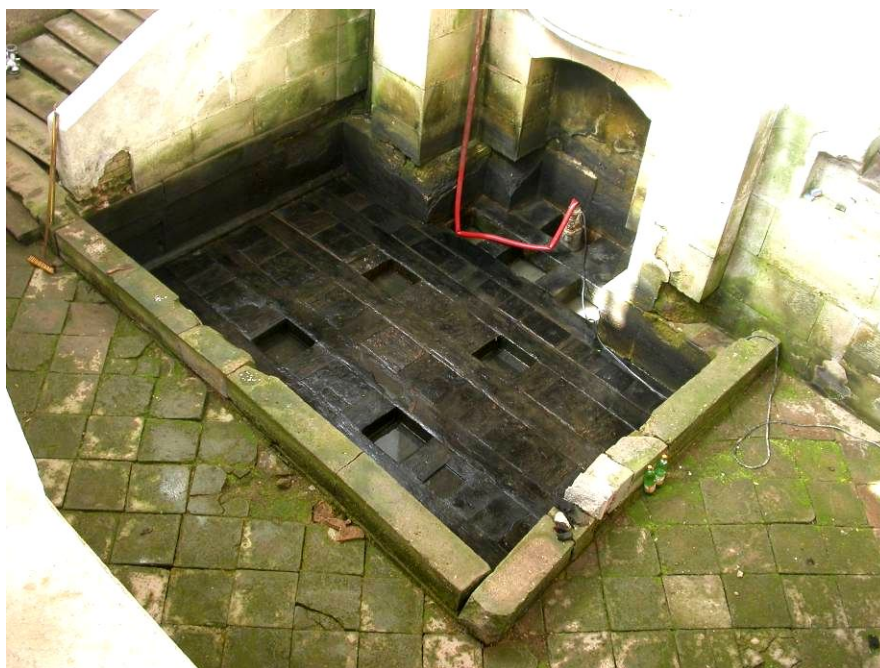
Obr. 14: Odhalený dubový rošt základové konstrukce po vyčerpání vody ze severního zrcadla (Foto: archiv SPELEO-Rehák)

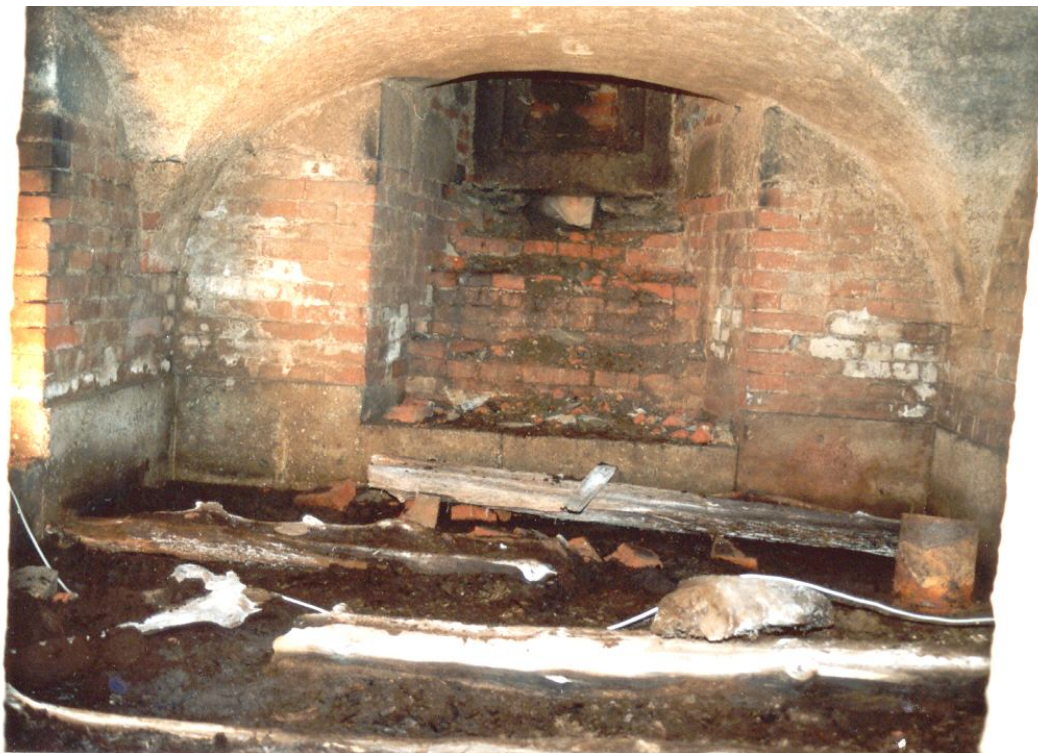
Obr. 21: Filtrační místnost se zbytky dřevěné podlahy (Foto: archiv SPELEO-ŘEHÁK)

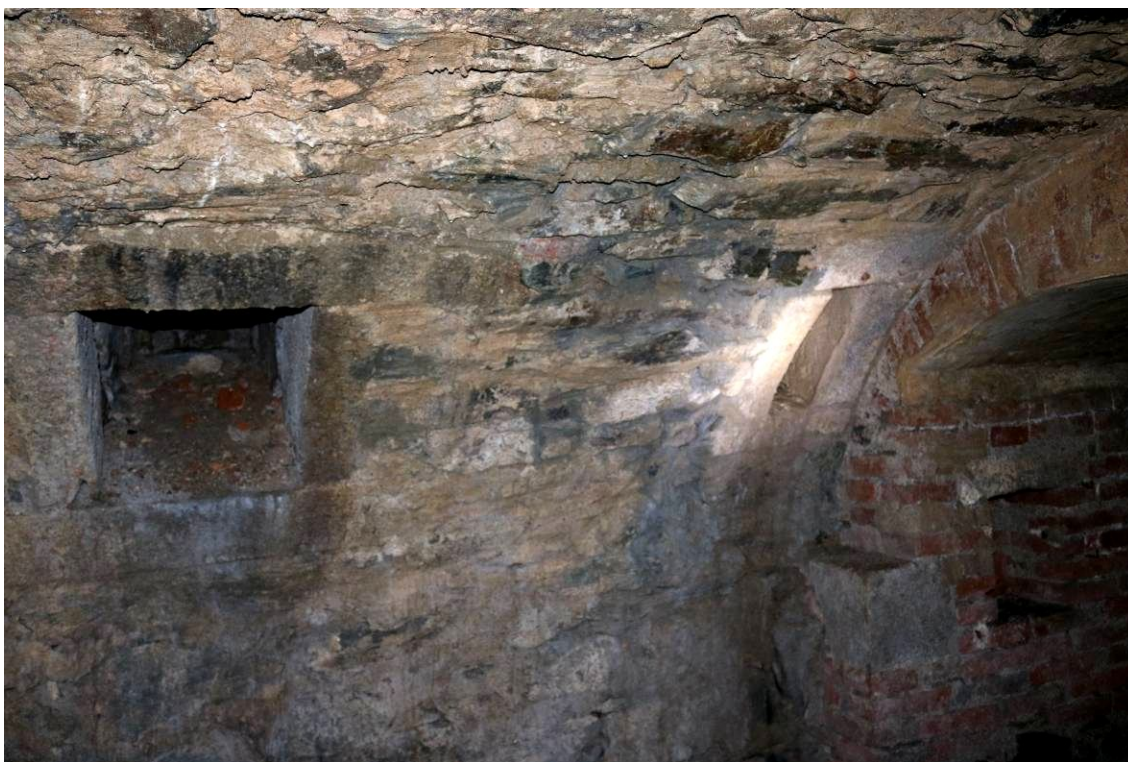
*Obr. 24: Otvory v místnosti "srdce větracího systému" (Foto: J. Řehák)*

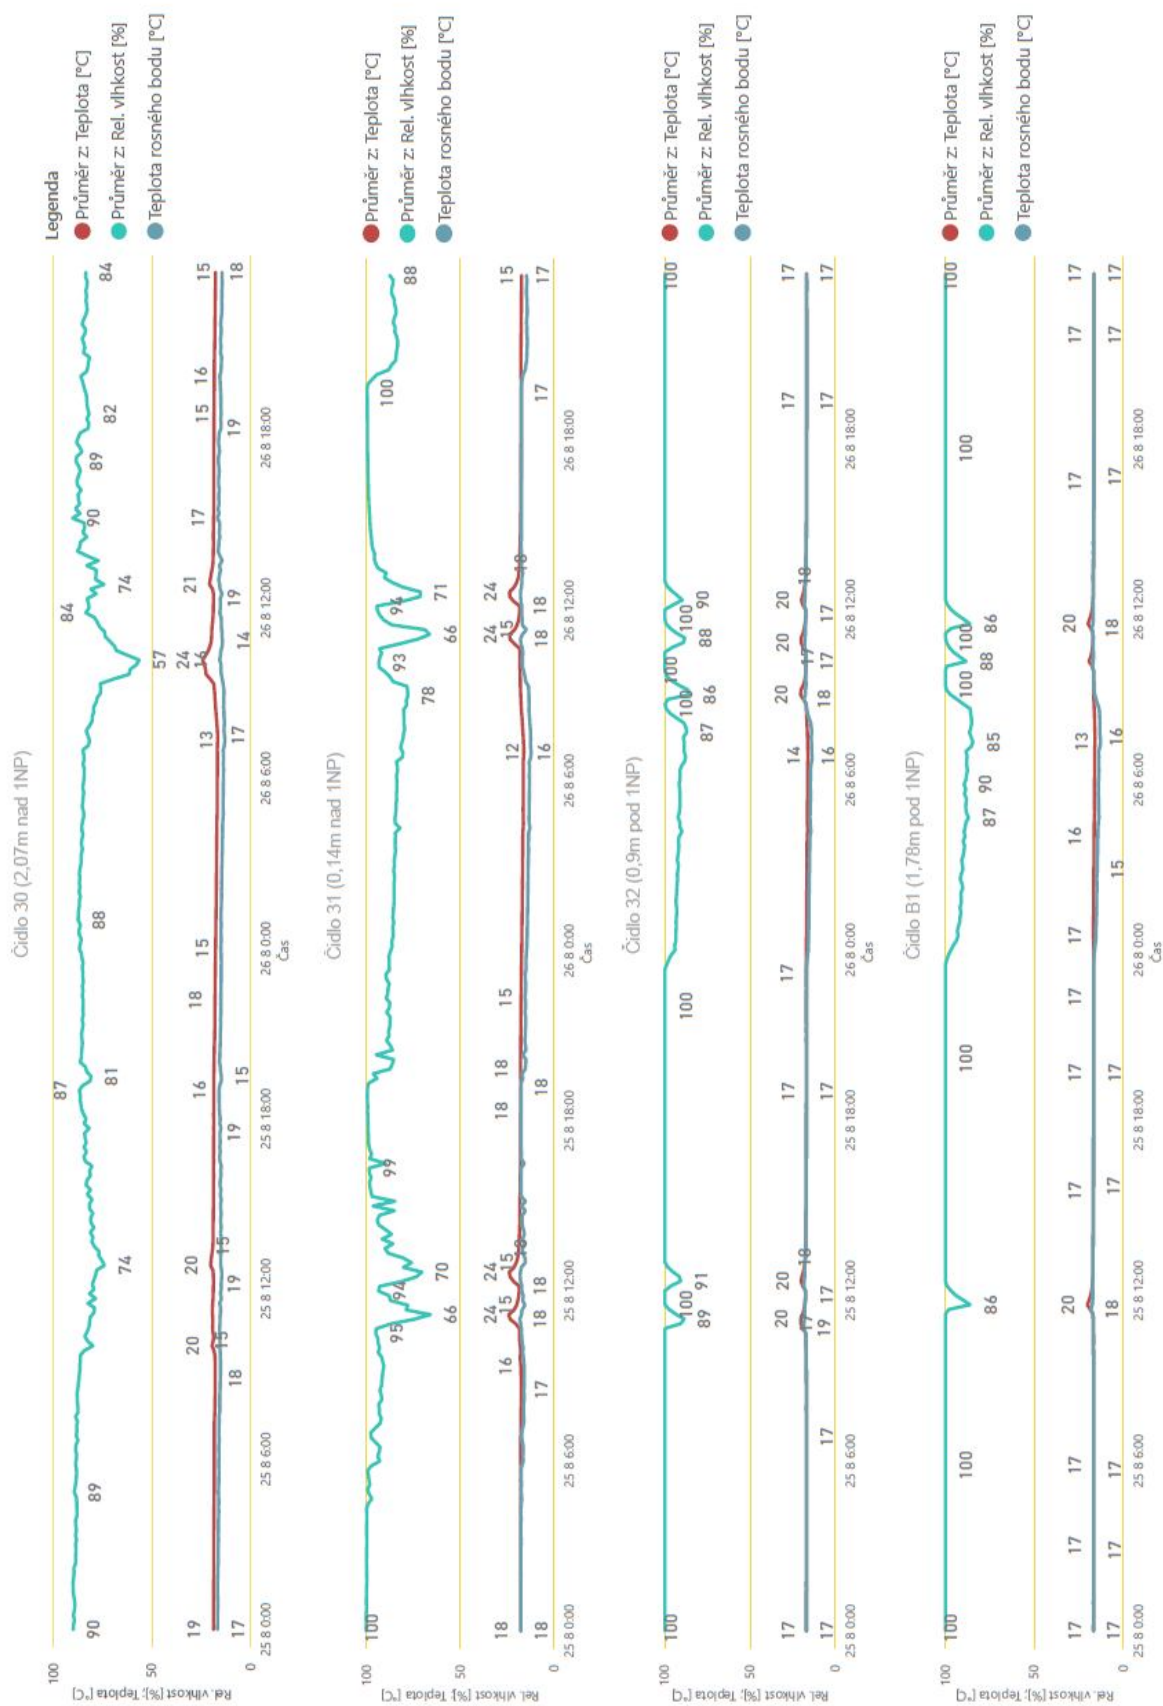
Obr. 32: Klášter Plasy - denní průběh výsledků měření z 25. 8. 2015 – 26. 8. 2015

V předložené práci jsou prezentovány vybrané výsledky dlouhodobého měření parametrů mikroklimatu prostoru severního zrcadla (Obr. 30 – 32), kde jsou nad sebou 4 grafy měření jednotlivých čidel umístěných nad vodní hladinou signálního bazénu od nejvýše položeného, po nejnižší položené.

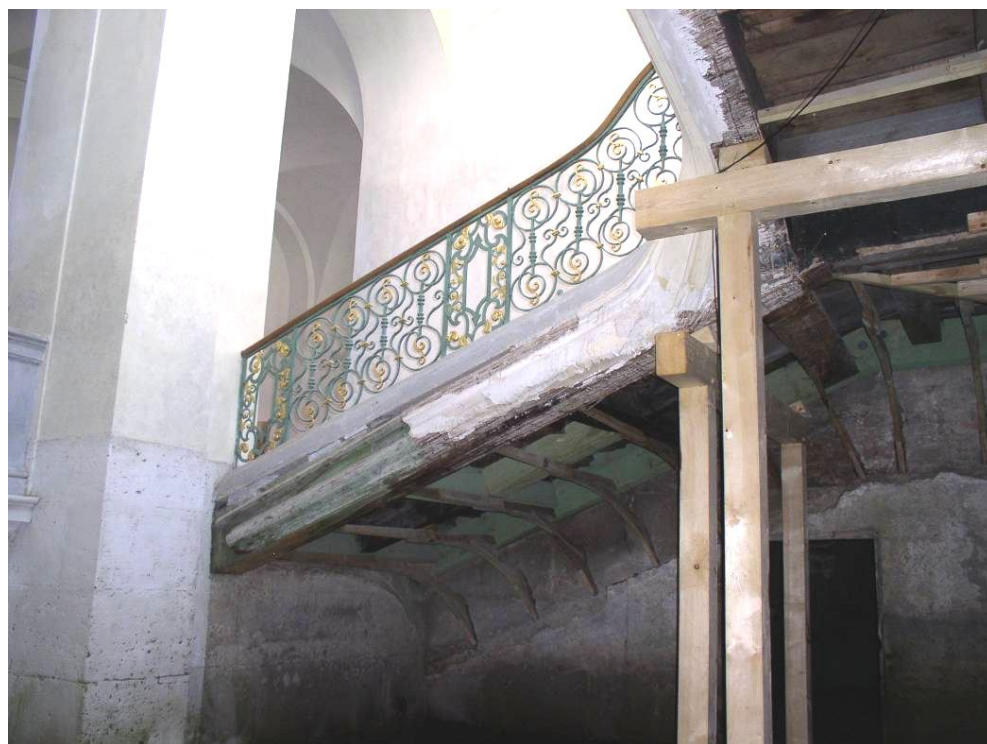
Dřevěná konstrukce schodiště je namáhána zvýšenou vlhkostí, která odpovídá prostředí severního zrcadla, tj. vysokou relativní vlhkostí vzduchu nad otevřenou vodní hladinou. Vlhkost dřeva byla stanovena vlhkoměrem Testo 606-2 a pohybuje se od 12,1 – 35%, dřevo je místy měkké na vryp a masivně zaplísňené.

V současné době je schodiště podporováno dřevěnou konstrukcí, aby nedocházelo k jeho deformaci.

Obr. 39: Nástupní rameno dřevěného samonosného schodiště s odstraněným podhledem  
(Foto: J. Řehák)

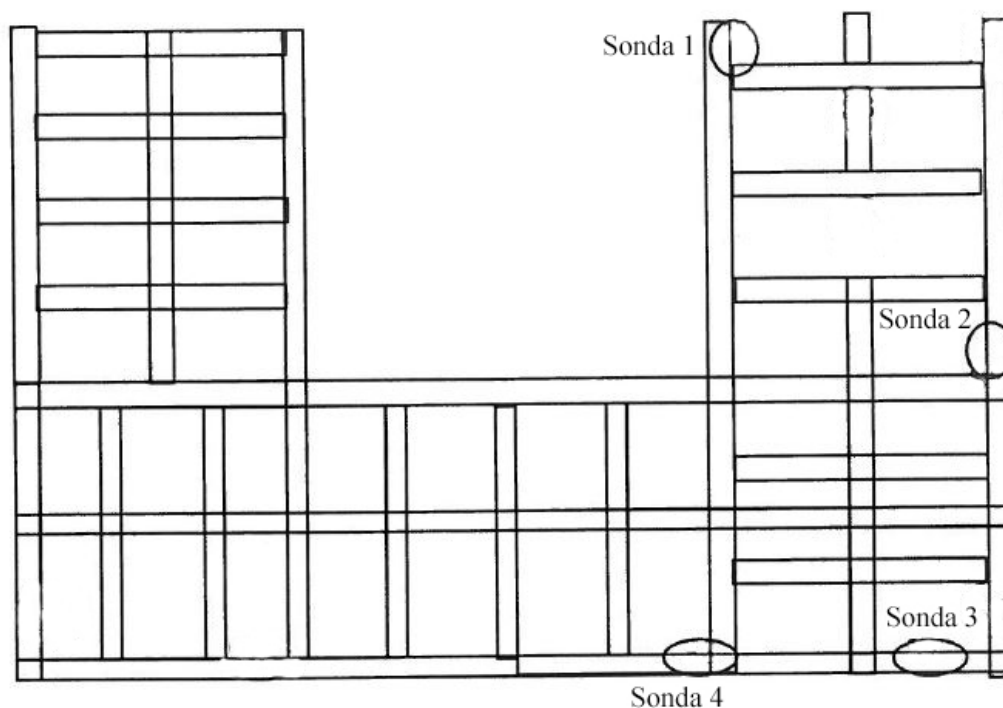
Obr. 41: Vyznačení sond odběru vzorků v prostoru dřevěného schodiště

V místě u zdiva byla nosná trémová konstrukce pod schodištěm poškozena dřevokaznou houbou. Poškození může souviset i s poškozením uložení líce nášlapného stupně. Mikroskopicky v laboratoři byla identifikována dřevokazná houba *trémovka*.

Stěry odebírané z povrchu klínů sond 2 – 3 prokázaly masivní kontaminaci plísněmi. V této kvantitě mohou plísně rodu *Penicillium* a *Aspergillus* negativně ovlivnit zdraví lidí, kteří s nimi přijdou do kontaktu (vznikem dýchacích potíží a alergií). Vzorek ze sondy 2 prokázal ztrátu mechanických vlastností dřeva, masivní zaplísnění a výskyt dřevokazné houby. V sondě 4 zůstala opomenutá konstrukce poškozená dřevokaznou houbou
