**ČESKÉ VYSOKÉ
UČENÍ TECHNICKÉ
V PRAZE**

**FAKULTA
STAVEBNÍ**

**REKONSTRUKCE HISTORICKÉ VILY
TECHNICKO STAVEBNÍ PRŮZKUM**

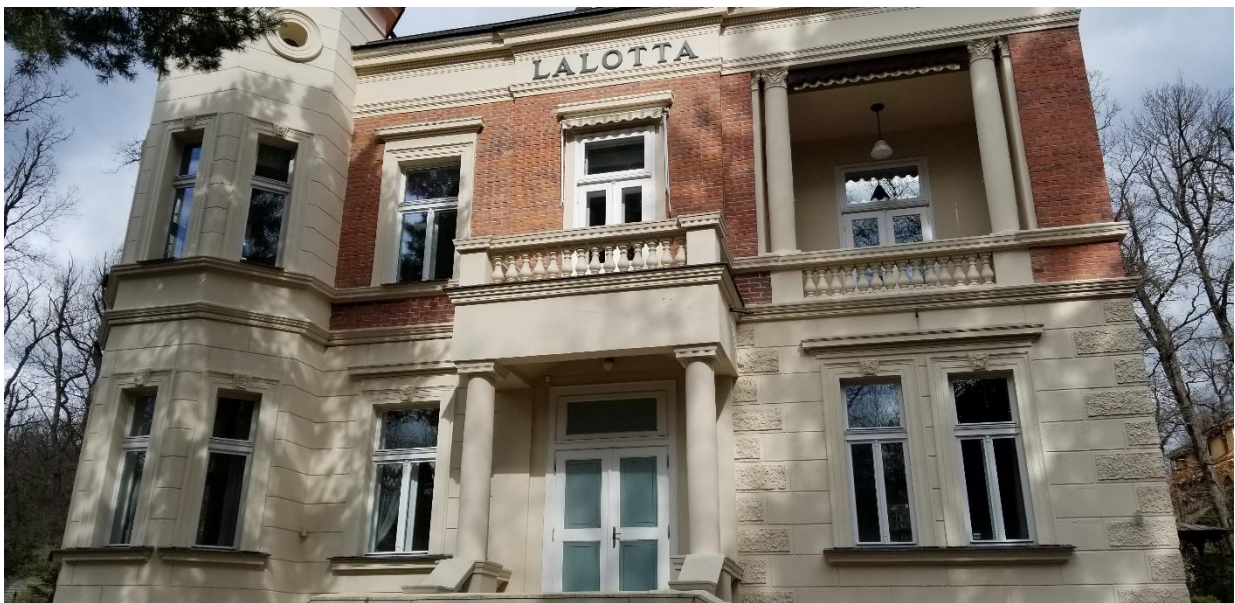
Obrázek č. 4, jižní pohled

Na fasádě jsou vlasové trhlinky, zapříčiněné pravděpodobně smršťováním omítkové malty, nebo vlivem tepelných změn. Fasáda je lokálně poškozená a znečištěná od prachu v ovzduší. Technický stav fasády odpovídá době vzniku objektu a lhůtě od posledních stavebních úprav. Objekt není zateplený kontaktním zateplovacím systémem. Skladba byla posouzena z hlediska šíření tepla a vodní páry pomocí programu Teplo 2017 EDU. Byl zjištěn tepelný odpor konstrukce R, součinitel prostupu tepla konstrukce U a bilance zkondenzované a vypařené vodní páry.

S Jedná se o historickou fasádu, která nejeví známky závažného technického poškození. Navrhují šetrné mechanické očištění fasády. Degradované části štuky v ploše budou lokálně vyspraveny vápenným štukem. Na římsách, šambránách a jiných profilovaných prvcích budou porušené, nebo chybějící části doplněné pomocí šablony tak, aby bylo zachováno původní tvarosloví prvků. Na lokálně vyspravenou fasádu bude provedena plošná penetrace. Následně bude proveden nový nátěr prodyšnou fasádní silikátovou barvou. Odstín bude vybrán dle vzorků provedených na jižní fasádě ve výšce 1,5 m.
