Rekonstrukce kostela z 18. století

Bakalářská práce

This bachelor thesis deals with technical research of the Baroque church of Saint George in the village Radim near Jičín, analysis of structural faults and redevelopment of some of them. The thesis is focused on static cracks and faults cause by increased moisture.

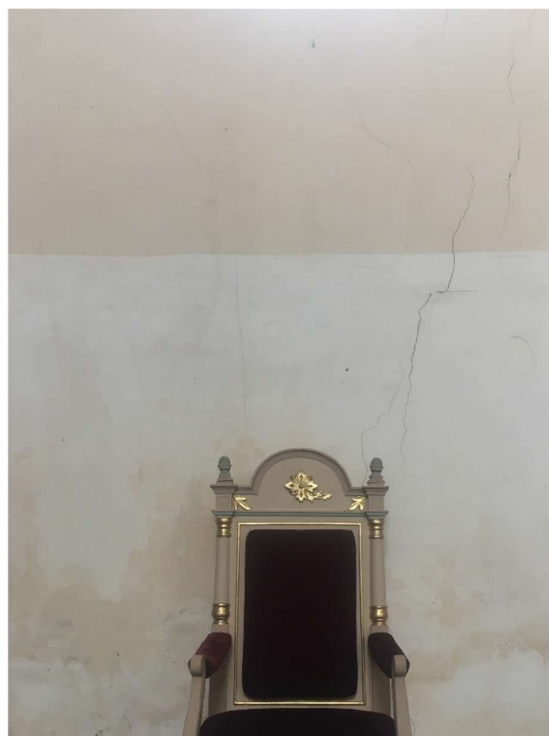
Interiérová omítka je vápenná, hladká převážně světle žlutá. Místa protnutí lunety a valené klenby jsou zvýrazněna bílou, stejně tak křížové klenby, valené klenby mezi jednotlivými místnostmi a pilíře. Ty jsou zdobené ve dvou úrovních různě stupňovitými římsami. Po obvodu celého objektu byl před cca 10 lety proveden další nátěr vápenné bílé omítky do výšky 1,5 m.

Obr. 40 – Bílá novější omítka do 1,5 m

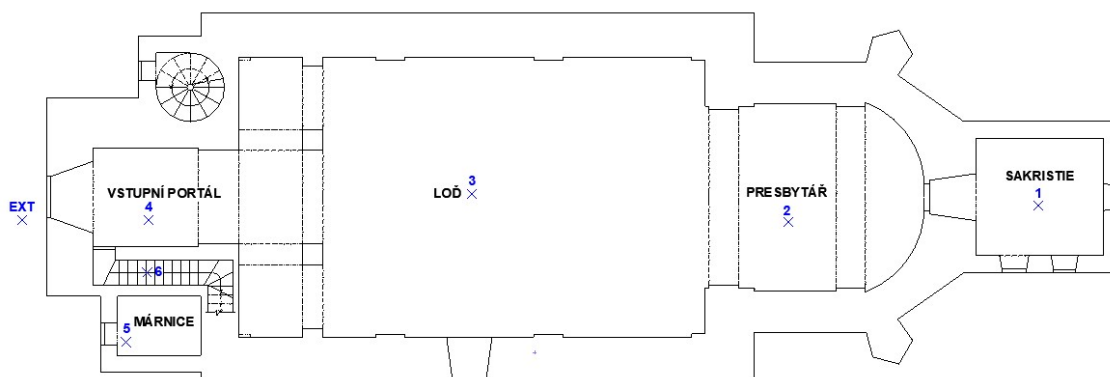
Obr. 42 - Místa, na kterých bylo provedeno měření

V jednotlivých místnostech objektu lze sledovat odlišné vlhkostní prostředí. V bodech měření 1, 2, 6, tedy v místech sakristie, presbytáře a schodiště na kůr, lze vyhodnotit prostředí jako normální. V hlavní části kostela, v lodi (INT 3) a vstupním portálu (INT 4), je hodnota relativní vlhkosti nižší než 50 % a prostředí se tak klasifikuje jako suché. Naopak v místě bývalé márnice je prostředí vlhké. Tento výsledek se dá připsat faktu, že do místnosti je vstup přímo z exteriéru a dveře jsou po většinu času nedovřená. Vlhkost vzduchu ve vnitřním prostředí je tudíž ovlivněna vlhkostí z exteriéru, která v době měření stoupala až k 80 % relativní vlhkosti vzduchu.

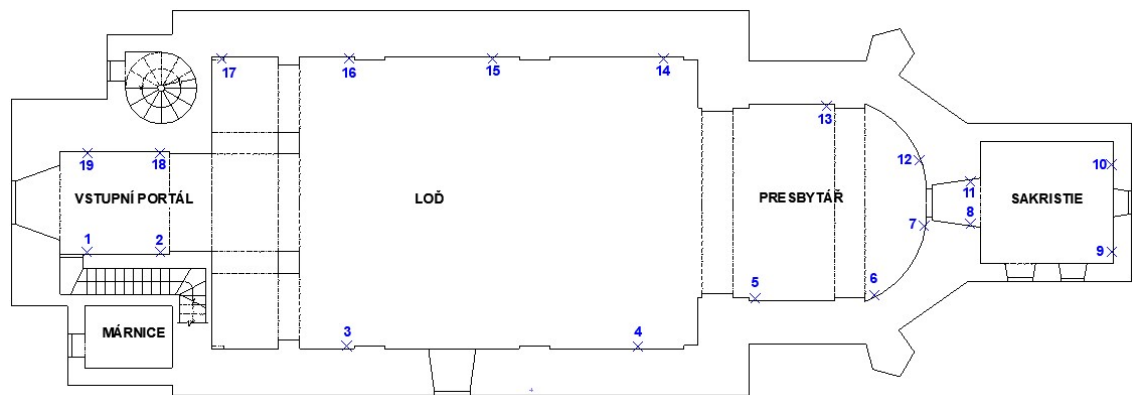
Obr. 44 - Označení měřených míst v objektu

Naměřené hodnoty kapacitním vlhkoměrem zkoumaného objektu jsou znázorněny v *tabulce 4*, kde je zároveň vyhodnocen stupeň vlhkosti zdiva v závislosti na *tabulce 3*.

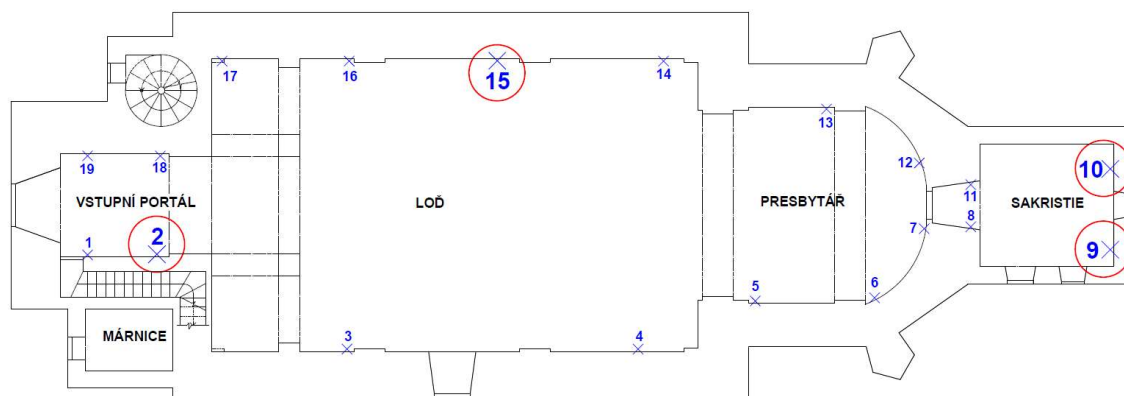
Obr. 45 - Místa, z kterých byly odebrány vzorky (zakroužkováno červeně)

bod	h [cm]	m_m [g]	m_w [g]	m_d [g]	w [%]	Vyhodnocení	Poznámka
2	50	1,59	14,25	14,03	1,57	velmi nízká	nedostatečná adheze vzorku
9	50	1,60	38,99	36,52	6,76	zvýšená	částečné vysušení při převozu
10	10	1,57	42,21	40,78	3,51	nízká	částečné vysušení při převozu
15	10	1,58	27,17	25,87	5,03	zvýšená	částečné vysušení při převozu
