Rekonstrukce barokního kostela

Refurbishment of the baroque church

Bakalářská práce

Martin Mottl

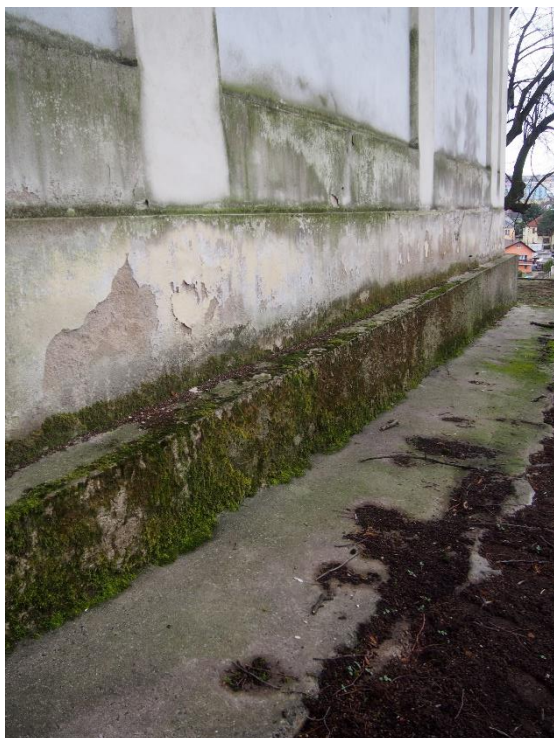
Objekt je založen na základových pasech z kamenného zdiva. Jako stavební materiál byly použity horniny z místních zdrojů, především čediče, případně pískovce, tvarů opracovaných kvádrů i hrubého lomového kamene. Nad úroveň terénu je znatelné rozšíření základových pasů betonem, toto rozšíření nepatří k součástí statického zajištění kostela z 90. let dvacátého století (pravděpodobně bylo toto rozšíření součástí statického zajištění kostela v první polovině 20. stol.), průměrná šířka tohoto rozšíření činí 330 mm. Betonové pasy na některých místech vykazují poruchy v podobě trhlin, místy dochází k drolení povrchových vrstev betonu, povrch betonu je z velké části pokryt mechem (především na severní straně objektu) a místy vykazuje známky mezerovitosti. Hloubka založení není známa, v dostupných spisech o rekonstrukci [4] byla zjištěna pouze informace o plánovaném prohlubování základů do úrovně únosných čedičů na jižní straně objektu. Hloubka základové spáry však nebyla zjišťována a nebyl proveden záznam o skutečné hloubce založení po provedení sanačních prací. V severní části budovy se nad úroveň terénu nachází masivní sokl z cihelného zdiva, který je poškozen atmosférickými vlivy, především působením vody (Obrázek 3.2).

Obrázek 3.1 – Celkový pohled na základy objektu, severní strana

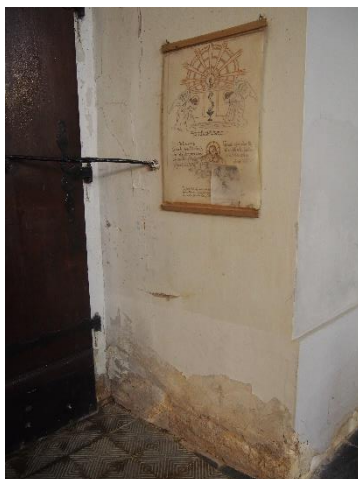
Všechny stěny v objektu vykazují zvýšenou vlhkost, malby a štuky jsou popraskány, vápenné omítky se drolí a postupně odpadávají od zdiva. Z vnější strany objektu je patrné poškození povrchových vrstev zdiva odšťikující dešťovou vodou, na severní straně je pata obvodového zdiva z velké části napadena mechy. V oblasti styku střechy sakristie a kaple s presbytářem dochází k odšťikování dešťové vody a v důsledku toho k degradaci omítek a vzniku mechů. V interiéru stavby, pod okenními otvory, jsou na stěnách viditelné stopy po stékající vodě, pravděpodobně v důsledku kondenzace vlhkosti na sklech oken či zatékáním do netěsných oken větrem hnaným deštěm. Po celém obvodu objektu se vyskytují výrazné, rozsáhlé trhliny, místy přecházející až do klenob a klenbových nosníků. Některé trhliny v exteriéru objektu prochází i betonovým rozšířením základových pasů. Rozměry trhlín jsou velice znepokojující. Vysoké množství širokých trhlín se koncentruje v okolí okenních a dveřních otvorů, některé jsou i několik metrů dlouhé, tloušťky až 30 mm a prochází od pat stěn až po jejich vrchol.

Obrázek 3.7 - Vzlínající vlhkost, vchod do věže z hlavní lodi

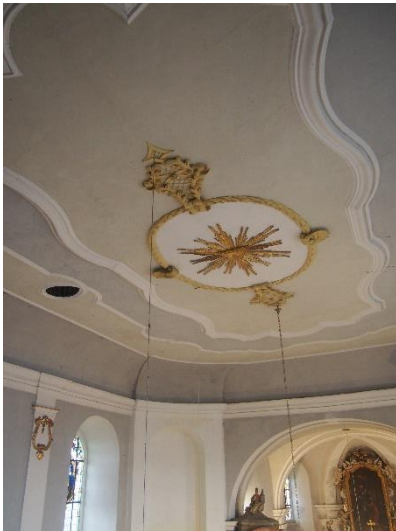
Lod' kostela je zastropena nepravou zrcadlovou klenbou zavěšenou na dřevěné trámy (rákosníky), její konstrukci tvoří dřevěná prkna s rákosovou omítkou. Zaoblený přechod na svislé stěny je tvořen vytvarovaným prkenným bedněním vyztuženým tvarovanými dřevěnými hranoly. Omítka stropu je popraskaná v celé ploše, místy opadává a jsou na ní znatelné skvrny od zatékající dešťové vody. V západní části lodi se již omítka oddělila od prkenného podbití s rákosou a odpadla na podlahu. Vzhledem k světlé výšce lodi (9 m) představuje opadávající omítka vážnou hrozbu pro bezpečnost a zdraví osob pohybujících se v prostoru hlavní lodi. Ve stropě hlavní lodi se nachází dva ventilační průduchy kryté kovovými mřížkami, vyústěné do prostoru krovu plechovým vzduchotechnickým potrubím o průměru 315 mm. Ty však byly na půdě uzavřeny a z vrchu zamaltovány.

Obrázek 3.12 - Nepravá zrcadlová klenba hlavní lodi

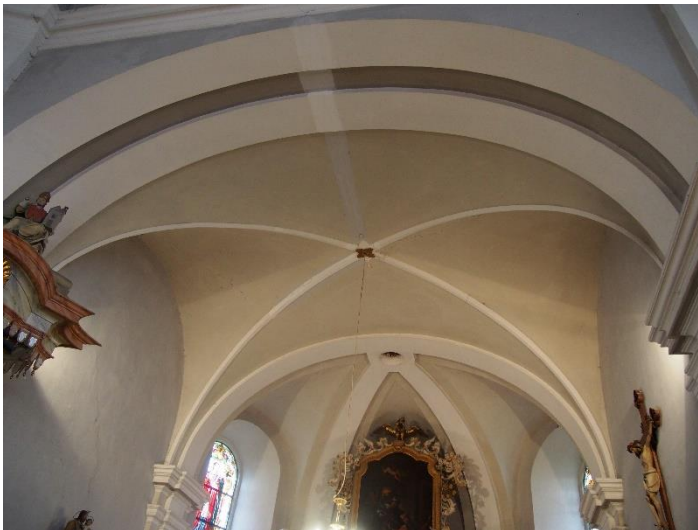
Stropy presbytáře, sakristie a kapličky jsou tvořeny cihelnými křížovými klenbami, v presbytáři podporovanými klenbovými pásy. Předpokládané tloušťky konstrukcí jsou 300 mm. Klenby vykazují značné známky poškození, vyskytují se v nich široké, aktivní statické trhliny. Nejznatelnější, až alarmující trhliny se nachází v severní sakristii, dosahují šíře přes 10 mm a vedou od paty stěny k vrcholu klenby až po patu stěny protější. Vodorovné nosné konstrukce věže jsou tvořeny valenými cihelnými klenbami a dřevěnými trámovými spalnými stropy s hrubými tesařskými podlahami.

Obrázek 3.14 - Klášterní klenba presbytáře

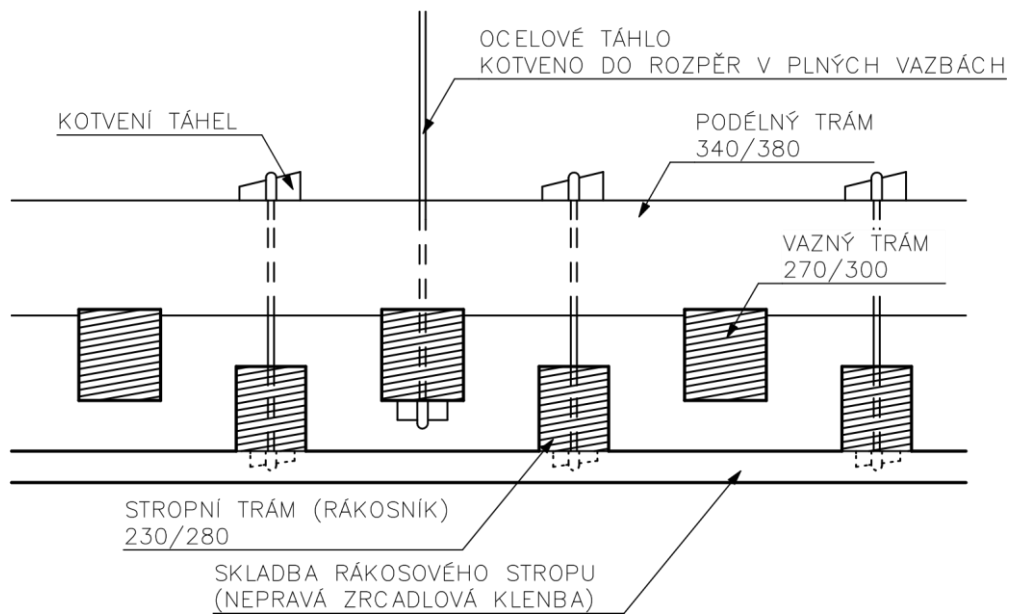
Obrázek 3.24 - Detail kotvení vazných trámů a rákosníků v polovině rozpětí

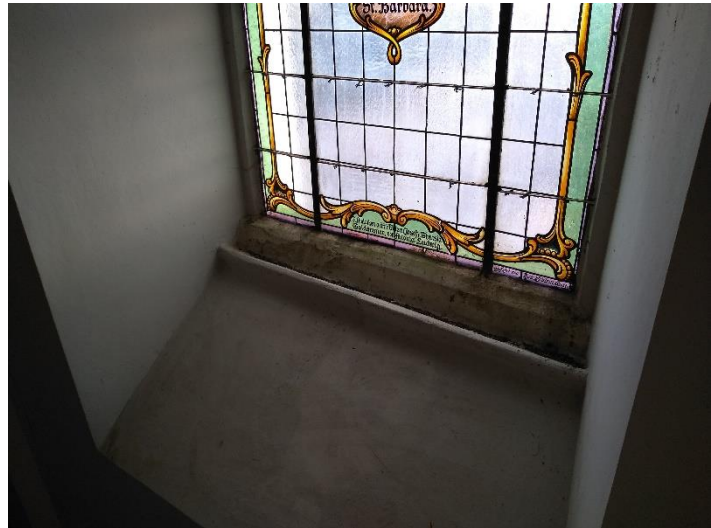
V objektu jsou dřevěná okna s jednoduchým zasklením. V hlavní lodi kostela jsou vitrážová okna, vnitřní parapety jsou zešikmené a jejich povrchovou úpravu tvoří omítka. Ve vrchní části parapetu, u rámu okna, je vytvořen žlab pro zachycení z kondenzované vody (Obrázek 3.26). Pod některými okny jsou patrné vlhkostní mapy od stékající vody. V části věže jsou okna s jednoduchými čirými plavenými skly, v horním patře věže jsou osazeny dřevěné okenice. Vchodové dveře do objektu jsou zhotovené z tvrdého masivního dřeva (Obrázek 3.29). Vnitřní dveře, případně lehké dřevěné příčky, jsou jednoduché, z dřevěných prken tloušťky 25-35 mm, s jednoduchým zasklením (dělicí stěna mezi presbytářem a kaplí, viz Obrázek 3.28). Výplně otvorů nevykazují vážnější poškození, byla však zanedbána jejich údržba, především z hlediska povrchových úprav. Vstupní dveře do hlavní lodi a věže jsou mírně poškozeny, především zvýšenou vlhkostí, zejména v jejich spodních částech. Okno nad vstupem do hlavní lodi je poničené, chybí část prosklení, vzniklý otvor byl zakryt polykarbonátovou deskou.

Obrázek 3.26 - Pohled na okno hlavní lodi

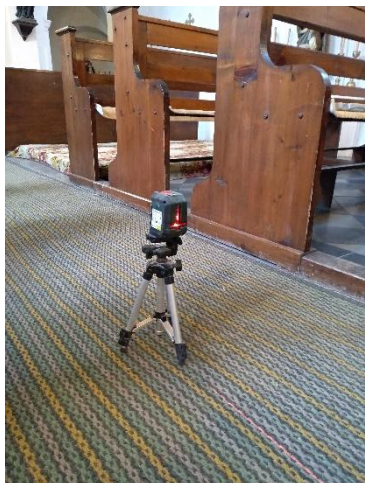
Podlaha v hlavní lodi je tvořena kameninovou dlažbou pokládanou do maltového lože z vápenné malty. Povrch podlahy je nerovný a zvlněný, v celé ploše půdorysu je na mnoha místech dlažba viditelně pokleslá či vyčnívající, při chůzi se jednotlivé dlaždice pohybují a jsou znatelné výškové rozdíly podlahy. Dlažba je na mnoha místech uvolněná, maltové lože ztratilo soudržnost a svou funkci, jednotlivé dlaždice lze bez použití náčiní odstraňovat. Bylo provedeno orientační měření hloubky propadlých částí podlahy za použití laserového zaměřovače se stativem (Obrázek 3.33). Byl sledován rozdíl výšek mezi rovnou částí podlahy a dnem prohlubní. Výsledky měření ukázaly, že místy je dlažba propadlá o více než 16 cm. Kritické místo podlahy se nachází pod kruchtou, kde je již na pohled viditelná veliká prohlubeň, nepochybně se pod podlahou nachází dutina. Na některých místech podlahy jsou viditelné stopy vlhkosti.

Obrázek 3.33 – Orientační měření podlahy

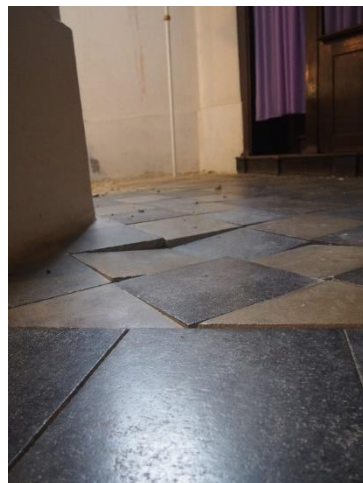
Obrázek 3.34 - Deformace podlahy

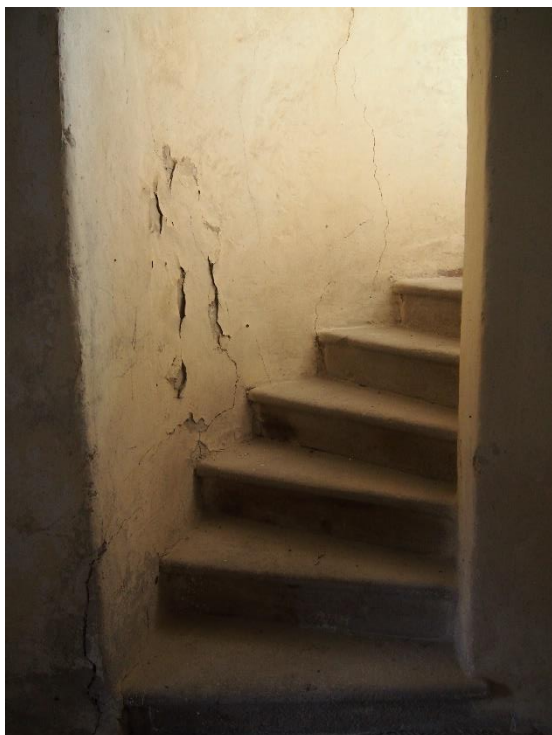
Pro vertikální dopravu mezi prvním až třetím podlažím věže slouží jednoramenná točitá schodnicová schodiště s visutými schodišťovými stupni z betonu. Schodiště pravděpodobně nejsou původní (předpokládá se, že původní schodiště by bylo kamenné). Na několika místech se v místě uložení schodnic do masivní obvodové zdi vyskytují trhliny. Do krovu věže vedlo v minulosti také kamenné schodiště, což je patrné z otvorů ve stěnách opisujících jeho původní tvar, bylo však nahrazeno schodištěm dřevěným jednoramenným žebříkovým. V krovu věže se pak nachází žebřík pro přístup ke zvonu, do horních výškových úrovní věže není umožněn přístup bez použití mechanizace (delšího žebříku). Pro překonání výškových převýšení u vstupů do objektu slouží pískovcové schodišťové stupně.

Obrázek 3.37 - Betonové schodiště do věže

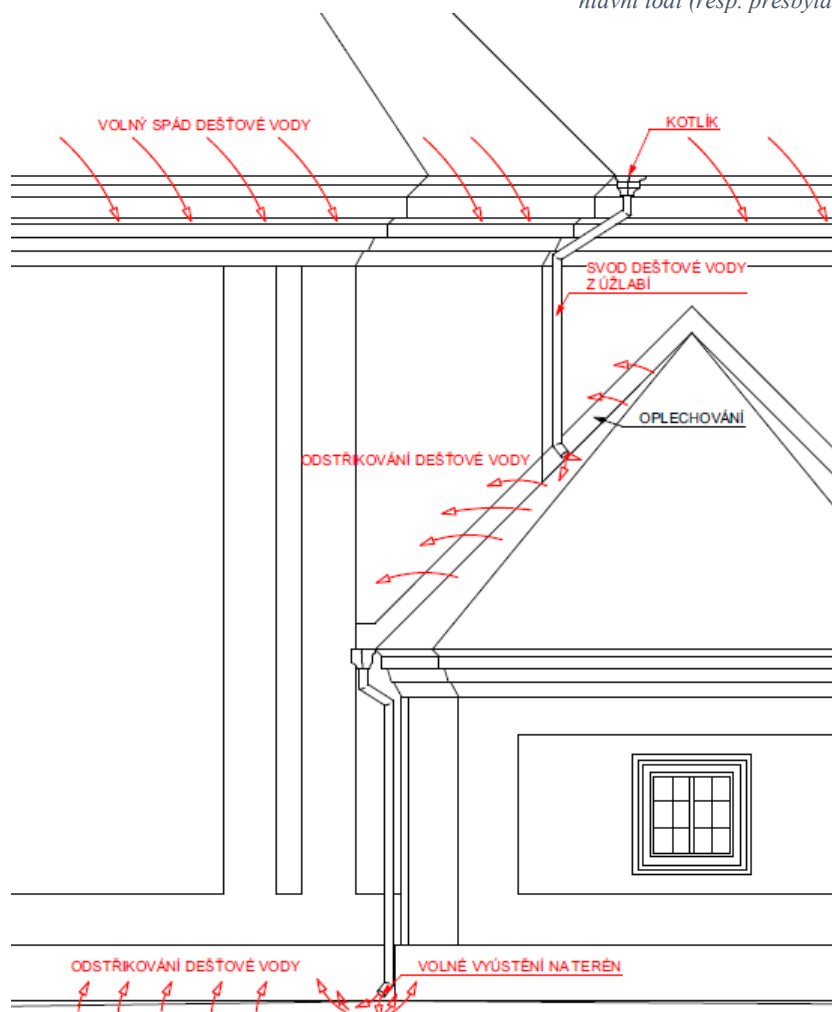
k dalším pohybům zemního tělesa, což může být jednou z příčin pohybu objektu a vzniku trhlin. Akcelerátorem degradace povrchových vrstev svislých konstrukcí je pak absence oplechování říms (soklů) nad terénem, dochází k jejich promáčení dešťovou vodou a následné degradaci (na mnoha místech se již odlupují povrchové vrstvy betonu) a vzniku podmínek pro růst mechů. Prvky pro odvod vody ze střech sakristie a kaple jsou zaneseny nečistotami a velkým množstvím napadaného listí a větví, které mnohdy zapříčiňují úplné znemožnění odtoku vody.

Obrázek 4.2-Schéma degradace materiálů chybným odvodem dešťových vod
