ČESKÉ VYSOKÉ UČENÍ TECHNICKÉ V PRAZE
FAKULTA STAVEBNÍ

DIPLOMOVÁ PRÁCE

Konverze sýpky ve Volyni pro galerii dřeva a řemesla
Conversion of granary in Volyně for gallery of wood and handcraft

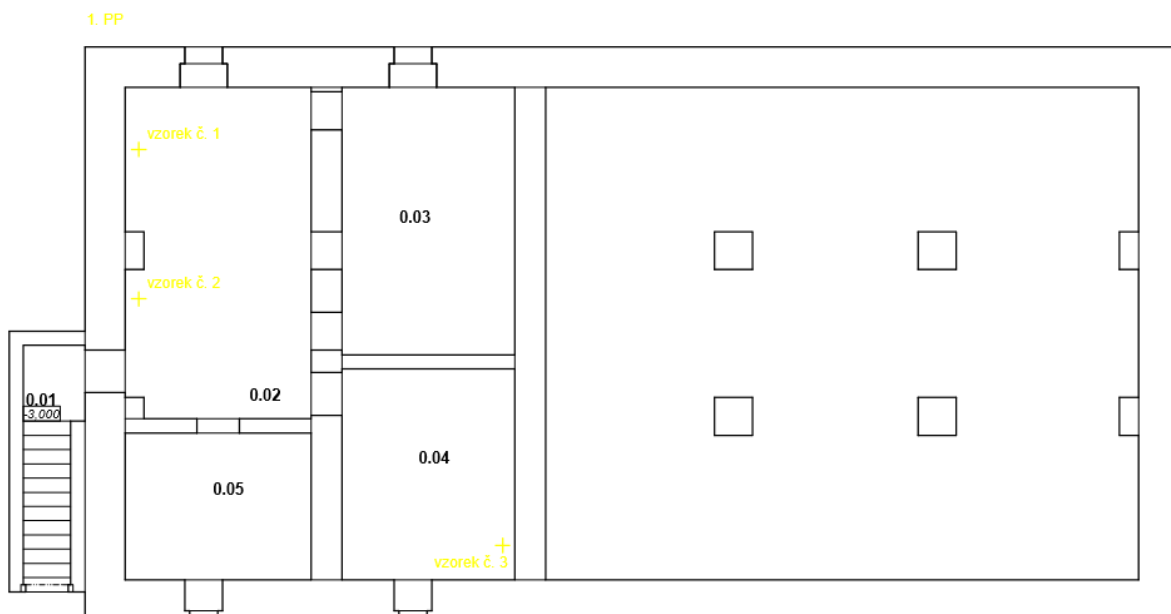
Obr. 49 Schéma odebraných vzorků plísní v 1.PP

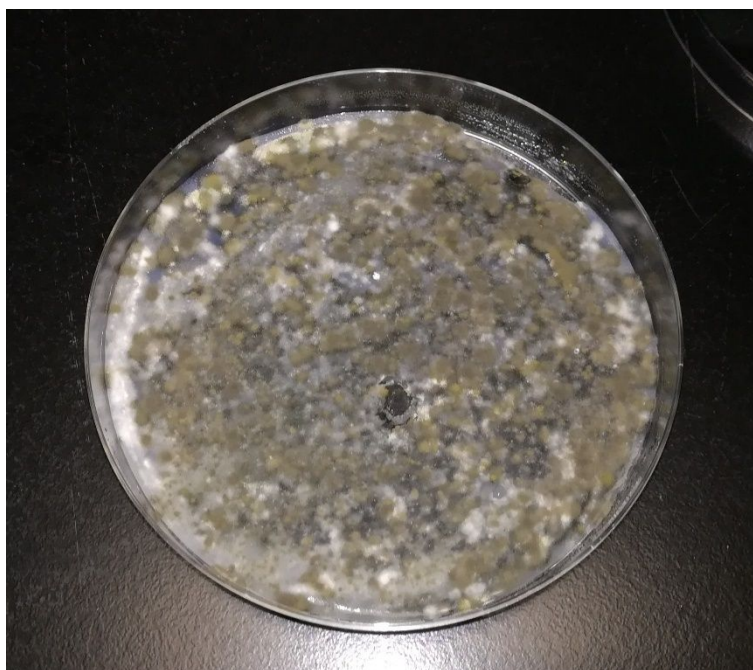
Největší a nejrychlejší nástup plísní se projevil na vzorku číslo 3, dno Petriho misky bylo zcela pokryté plísní. Na misce se objevily plísně různých barev, od bílé, přes světle i tmavě zelenou až k černé. Plísně vypadaly dostatečně vyzrálé, aby mohlo dojít k určování druhu hned po týdnu růstu.

Aby bylo možné určit o jaký se jedná druh, bylo zapotřebí plíseň prozkoumat pod mikroskopem. Pod digestoří došlo k otevření Petriho misky, odebrání malého preparátu a umístění na sklíčko s kapkou vody. Takto připravený vzorek se zakryl krycím sklíčkem a umístil se pod mikroskop. Plíseň byla identifikována jako *Cladosporium sp.* Celý postup byl opakován s druhým preparátem stejného vzorku. Pod mikroskopem bylo patrné, že se jedná o stejný druh plísně, rozdílná barva značí pouze zralost.

Obr. 55 Petriho miska se vzorkem po 7 dnech

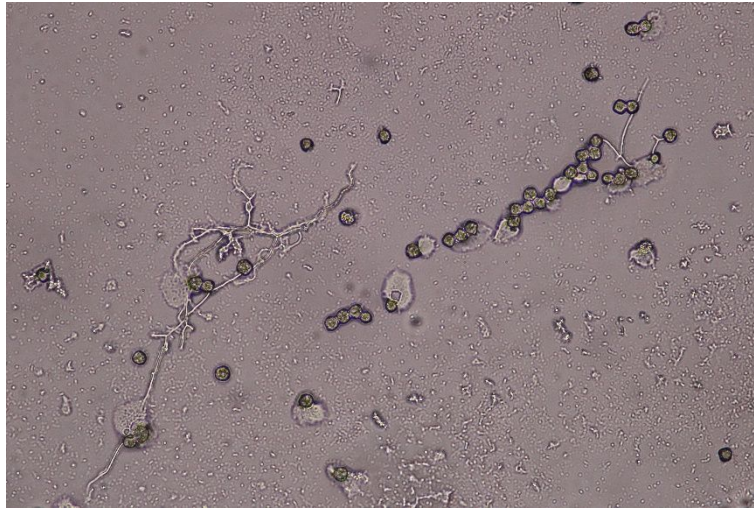
Jedná se o saprotrofní houbu žijící v půdě a na rostlinných zbytcích. Nejlépe roste při teplotách 20-25°C.

Obr. 56 *Acremonium sp.* pod optickým mikroskopem

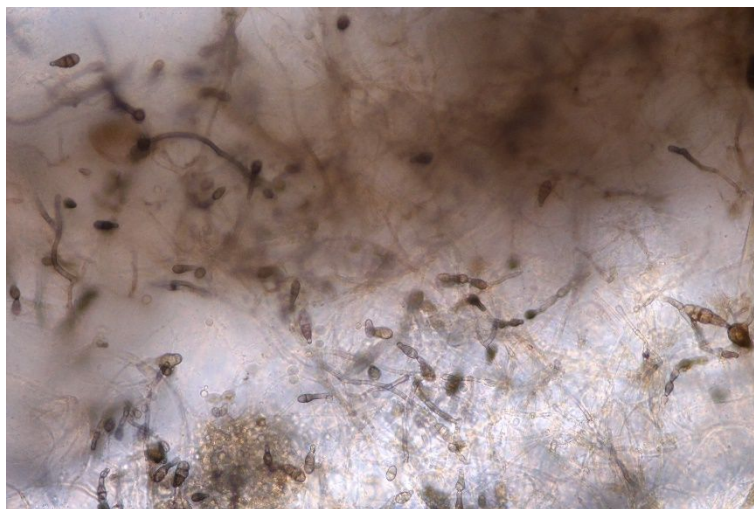
Plíseň hojně rozšířená po celém světě. Optimální teplota 25-28°C, minimum -5°C, maximum 36°C. Produkuje vysoce toxický metabolit AAT (Alternaria alternata toxin) podobný fumonisinu, kyselinu tenuazonovou a další méně významné toxiny, např. alternariol. Patří mezi oportunní patogeny, způsobuje např. kožní léze.

Obr. 57 *Alternaria sp.* pod optickým mikroskopem

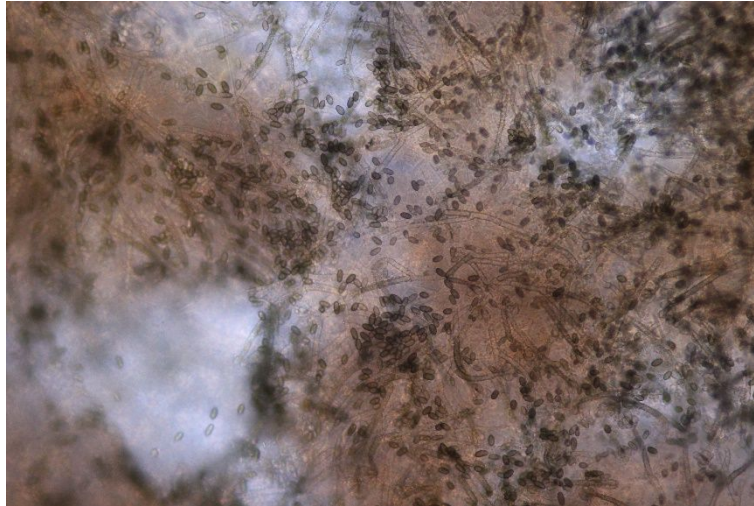
Tato plíseň se je velmi rozšířená. Ideální teplota pro růst je 18-28°C, minimum -6°C, maximum 32°C. Neprodukuje žádné významné mykotoxiny, není život ohrožující, její spóry mohou působit dráždivě pro lidi s dýchacími obtížemi.

Obr. 58 *Cladosporium sp.* pod optickým mikroskopem
