**Stavebně-technický průzkum fary a
koncepční návrh rekonstrukce**
**Structural survey of the vicarage and
proposal of reconstruction**

Diplomová práce

Vypracoval: Bc. Václav Dyntar

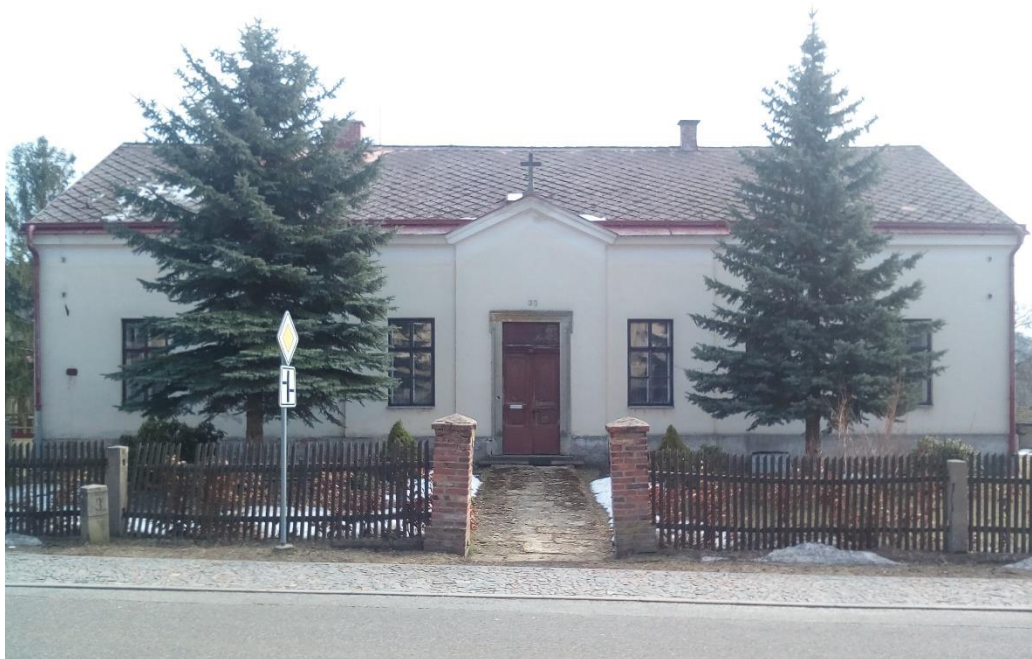
Obrázek 6: Severozápadní průčelí farní budovy (Foto autor)

Příčinou narušení cihelného zdiva je vliv srážkové vody a vlhkosti. Tato skutečnost je horší v důsledku malých přesahů střešní konstrukce přes fasádu, stěny objektu tak smáčí již velmi nepatrně větrem hnaný déšť. Budově také škodí odstříkující voda v oblasti soklu. Okapové svody nejsou v optimálním technickém stavu a voda, kterou regulují ze střechy, smáčí paty zdiva.

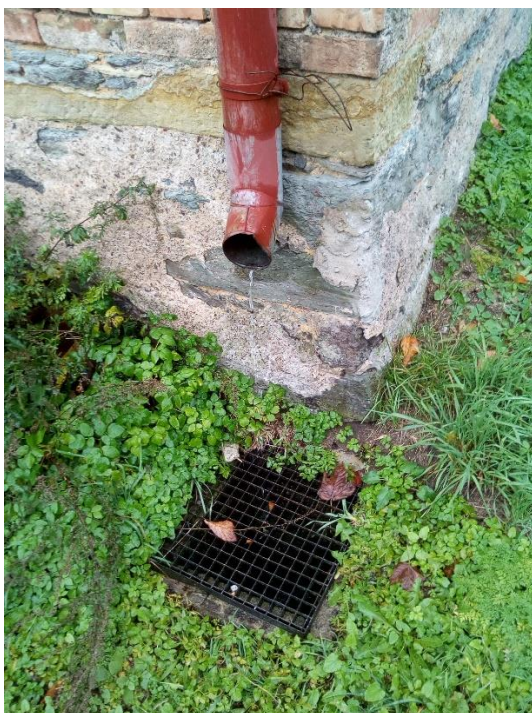
Obrázek 20: Funkční okapový svod na západním rohu farní budovy (Foto autor)

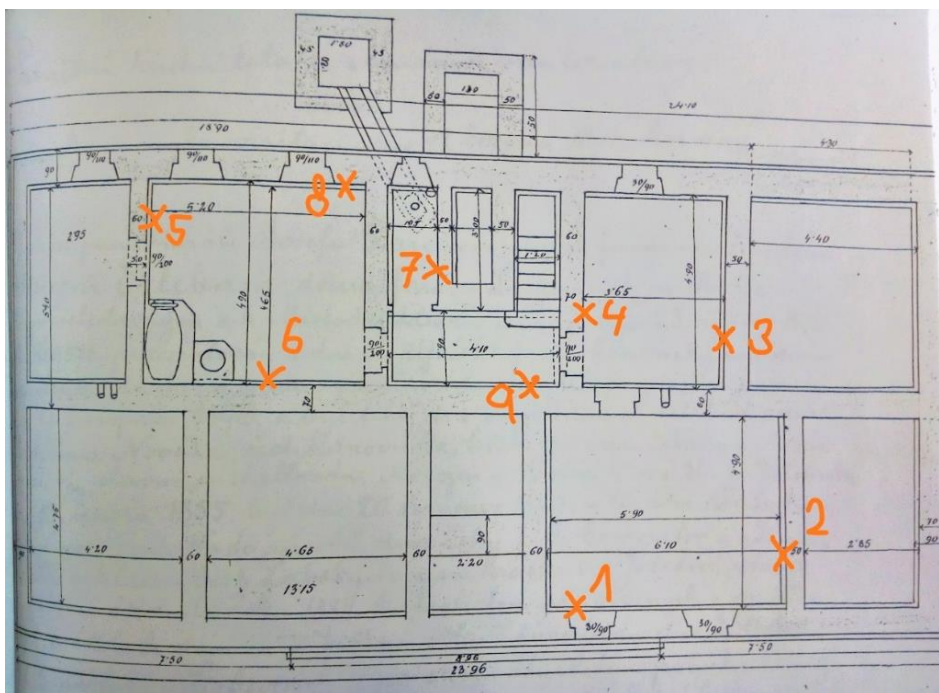
Obrázek 43: Půdorys 1.PP nové budovy fary s vyznačenými místy odběru vzorků 24. března 2019

Č. vzorku	t [g]	w _m [g]	w _s [g]	w [%]
1S-Z	1,55	3,57	3,19	23,17
1S-M	1,57	8,39	7,38	17,38
1H-Z	1,57	3,83	3,51	16,49
1H-M	1,57	15,23	12,86	20,99
2S-Z	1,58	2,70	2,53	17,89
2S-M	1,56	13,16	11,73	14,06
2H-Z	1,59	3,59	3,39	11,11
2H-M	1,56	11,46	10,15	15,25
2V-Z	1,58	3,66	3,65	0,48
3S-Z	1,56	3,18	3,05	8,72
3S-M	1,59	9,51	8,82	9,54
3H-Z	1,56	3,47	3,46	0,53
3H-M	1,60	18,60	17,70	5,59
3H-O	1,57	40,52	38,78	4,68
4S-Z	1,55	2,13	2,13	0,00
4S-M	1,55	10,62	10,15	5,47
4S-O	1,53	40,99	39,07	5,11
4H-Z	1,65	3,33	3,33	0,00
4H-M	1,56	9,57	9,33	3,09
4H-O	1,57	31,37	30,51	2,97
5S-Z	1,62	3,06	2,92	10,77
5S-M	1,56	9,27	8,57	9,99
5S-O	1,59	74,09	67,72	9,63
5H-Z	1,57	3,20	3,10	6,54
5H-M	1,62	7,15	6,78	7,17
6S-Z	1,61	3,91	3,59	16,16
6S-M	1,59	12,14	11,10	10,94
6H-Z	1,60	3,71	3,59	6,03
6H-M	1,61	11,70	11,05	6,89
6H-O	1,59	22,84	20,94	9,82
7S-Z	1,61	3,64	3,43	11,54
7H-Z	1,57	4,05	3,81	10,71
8S-Z	1,63	3,20	3,02	12,95
8H-Z	1,62	3,25	3,09	10,88
8V-Z	1,62	3,07	3,07	0,00

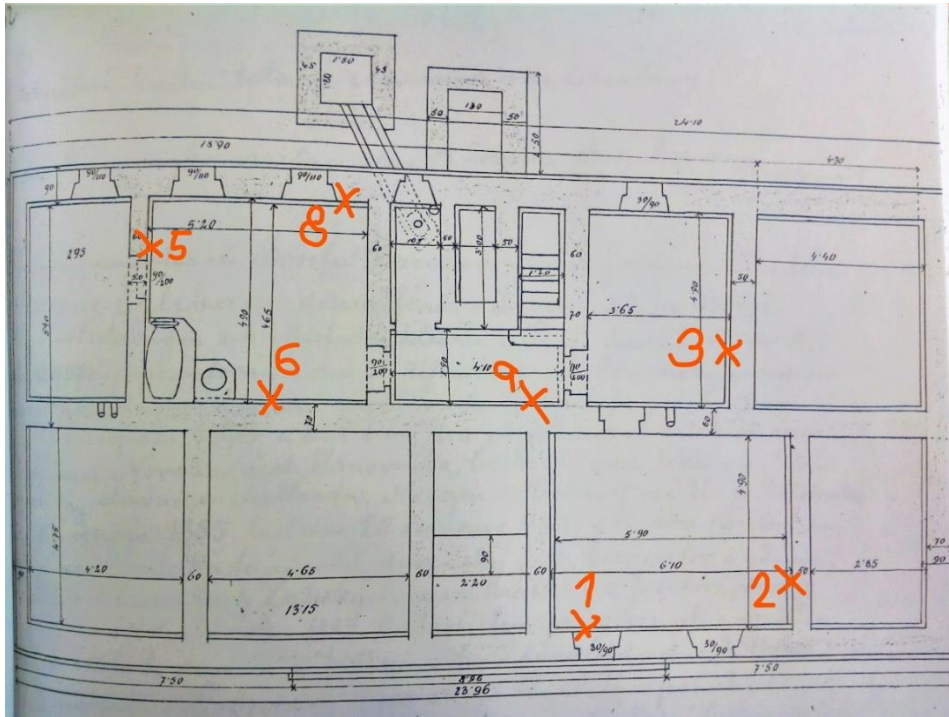
Obrázek 44: Půdorys 1.PP nové budovy fary s vyznačenými místy odběru vzorků 10. listopadu 2019

Č. vzorku	t [g]	w _m [g]	w _s [g]	w [%]
1H-Z	1,58	12,14	10,50	18,39
2S-Z	1,55	8,77	7,57	19,93
2S-M	1,59	18,53	16,43	14,15
2H-Z	1,57	9,47	8,43	15,16
2H-M	1,56	14,88	12,94	17,05
3H-Z	1,57	9,67	9,45	2,79
5S-Z	1,63	14,01	11,93	20,19
5H-Z	1,59	11,37	10,37	11,39
6S-Z	1,65	13,24	11,62	16,25
6S-M	1,59	17,13	15,55	11,32
6H-Z	1,59	10,84	9,44	17,83
6H-M	1,58	29,21	27,46	6,76
6H-O	1,58	32,51	29,26	11,74

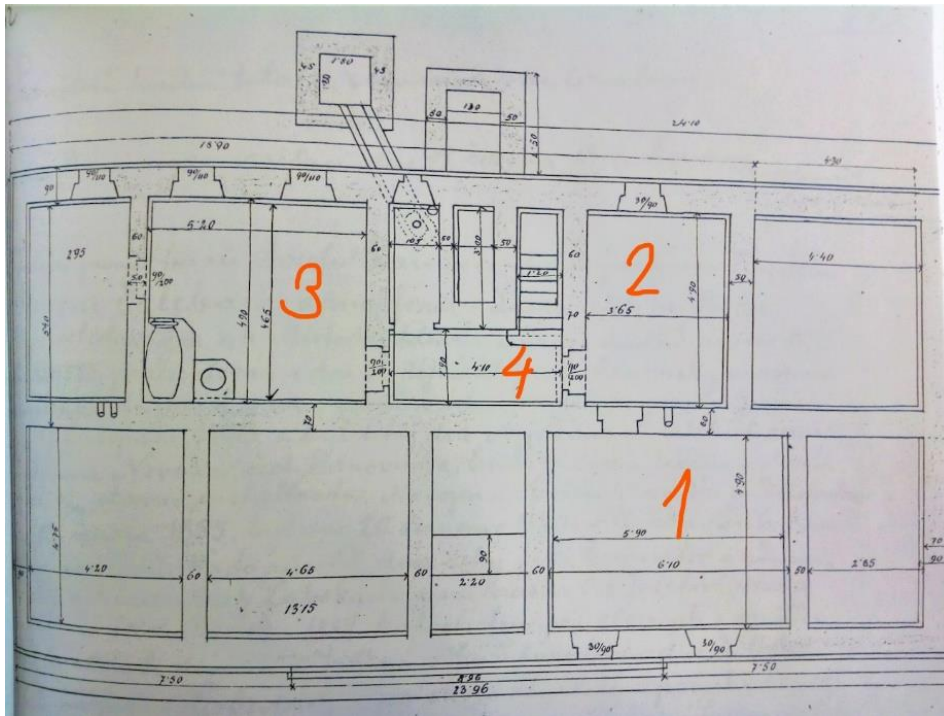
Obrázek 46: Půdorys 1.PP nové budovy fary s vyznačenými místnostmi měření relativní vlhkosti a teploty vzduchu

Místnost číslo	Název místnosti	Relativní vlhkost vzduchu [%]	Teplota vzduchu [°C]
1	Sklep	70,0	9,0
2	Sklep	67,5	8,0
3	Černá kuchyň	71,0	8,0
4	Chodba	69,9	7,5

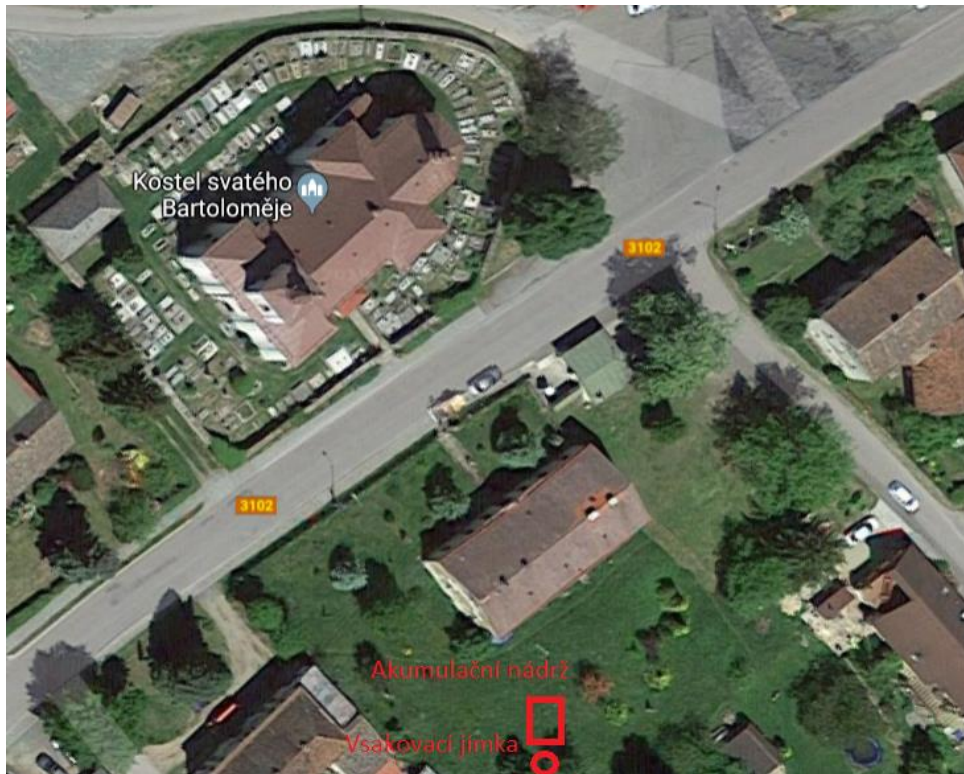
Obrázek 58: Návrh umístění akumulční nádrže a vsakovacího vrtu

Objekt vlhne špatně řešenou srážkovou vodou. Provede se propojení zakončovacích prvků okapových svodů a napravení nevyhovujícího stavu návazných prvků pro odvádění vody z blízkosti objektu. Kolena okapového svodu chybí nebo jsou nedostatečně ukotvena na východním a jižním rohu objektu. Zde se uskuteční jejich odborná montáž. Dále pak vsakování vody v severním a východním rohu objektu v těsné blízkosti paty budovy podporuje vyšší vlhkost materiálů a jejich degradaci. Jako dočasné řešení se dešťová voda svede do povrchových akumulacích nádrží u každého svodu pro využití na farní zahradě. Toto opatření se provede v nejbližší době, ne však na období zimy, aby se zabránilo dalším degeneračním procesům vlivem dešťové vody. Do kategorie ochrany proti nadměrnému smáčení konstrukcí dešťovou vodou spadá také vybudování nového zastřešení schodiště do zahrady. V tomto případě však je vhodné posečkat do zateplení objektu či provedení jiných prací, které by měly být hotové dříve. Oprava hydroizolačního pláště střešní konstrukce bude patřit mezi primární potřeby, aby nedošlo k dalšímu poškození budovy.

od objektu fary. Vodu je nutné od budovy odvést drenážním systémem, protože zásyp kolem suterénních stěn není dle mého odhadu tvořen štěrkopískou, toto tvrzení podporuje skutečnost velice vysoké vlhkosti v 1.PP. A také horní vrstva sedimentů půdy je tvořena pískou s příměsí jílu, která má výrazně horší vsakovací vlastnosti.

Z hlediska řešení ochrany objektu proti vlhkosti z okolní půdy navrhuji dvě možné alternativy. První variantu ochrany zajistí přímá metoda vzduchoizolační. Objekt se nachází v mírně svažitém terénu. Na straně průčelí ke kostelu je okolní terén ve výšce +2,540 m nad stávající pochozí vrstvou v 1.PP, na opačné straně pak ve výšce +0,890 m. Po celém obvodu budovy se provede výkop na úroveň základů objektu, nesmí se však odtěžit zemina pod základovou spáru. Vybuduje se zde stěna ze ztraceného bednění ve vzdálenosti 0,1 m od líce stěny, aby zde mohl proudit vzduch, který bude konstrukci vysušovat. Vzduchová mezera bude shora zakryta betonovými dlaždicemi, které, pro zajištění provětrávání, budou mít v rozích objektu a podél stěn v maximální vzdálenosti 5 m vyříznuté otvory osazené ocelovými mřížkami o rozměrech 100x200 mm. V místě okenních otvorů do 1.PP se vzdálenosti 0,6 m od obvodu základové konstrukce objektu vybuduje základ a vyzdí se anglický dvorek ze ztraceného bednění. Díky anglickému dvorku se zajistí větší osvětlení místností, lepší provětrávání a novými okny se zabrání promrzání konstrukce. Použité tvarovky ztraceného bednění budou převážně tloušťky 200 mm. Ve spádu 2% se položí drenáž do 0,3 m hluboké vrstvy hrubého štěrku a ochrání se geotextilií proti zanesení okolní zeminou. Odvodnění výkopu se společně s dešťovou vodou ze svodů svede na jižní stranu objektu do nejnižší položené části farní zahrady do podzemní akumulacní nádrže s přepadem do vsakovací jímky. Zemina v okolí objektu je tvořena štěrkopískou, to podpoří vsakování, které se zrealizuje ve vzdálenosti 10 m a více

Anglický dvorek kolem oken do 1.PP se následně zakryje pochozím ocelovým roštem. Viz. VÝKRES C_PŘÍČNÝ ŘEZ_VARIANTA I., VÝKRES D_PODÉLNÝ ŘEZ_VARIANTA I., VÝKRES E_DETAIL A_VARIANTA I., VÝKRES F_DETAIL B_VARIANTA I., VÝKRES G_DETAIL C_VARIANTA I. a VÝKRES H_DETAIL D_PRŮBĚŽNÁ STĚNA_VARIANTA I.
