Analýza dopravně bezpečnostních rizik na silnici I/22

v Plzeňském kraji

Diplomová práce

2020

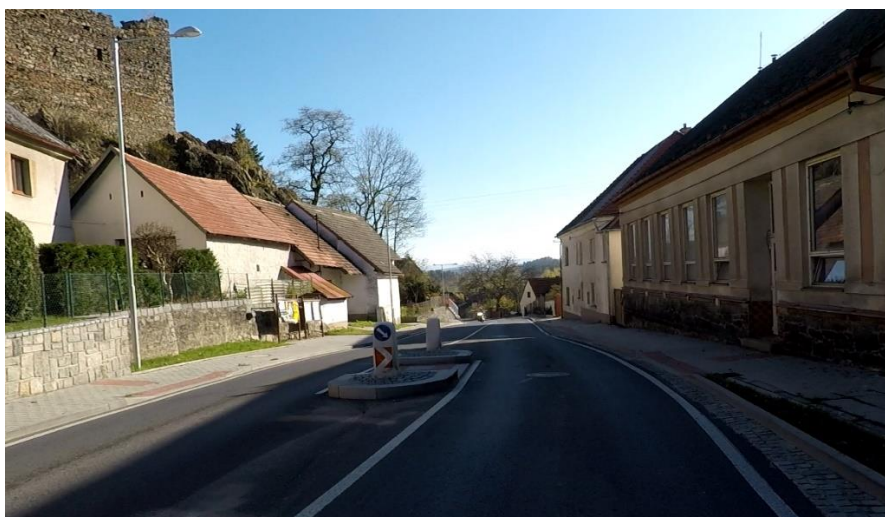
Obrázek 12 – Ukázka dělicího ostrůvku v místě pro přecházení v obci Zavlekov. [29]

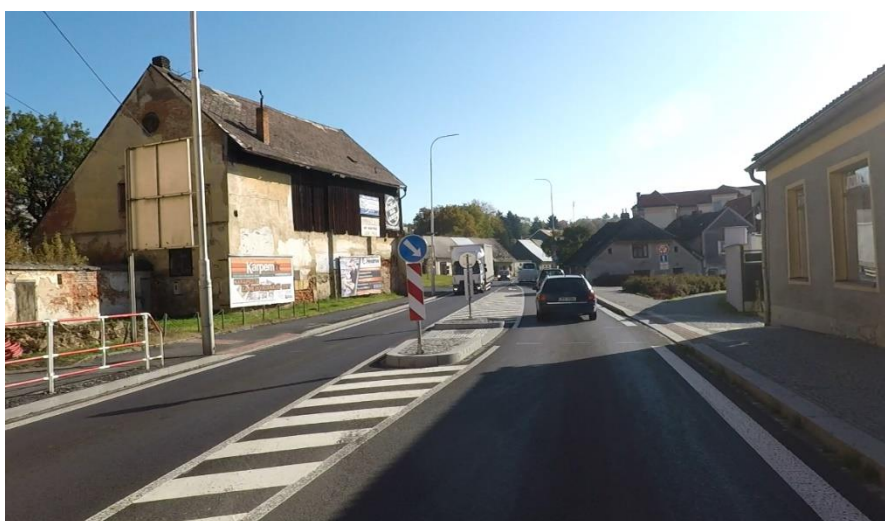
Obrázek 13 – Ukázka dělicího ostrůvku v místě pro přecházení ve městě Domažlice. [29]

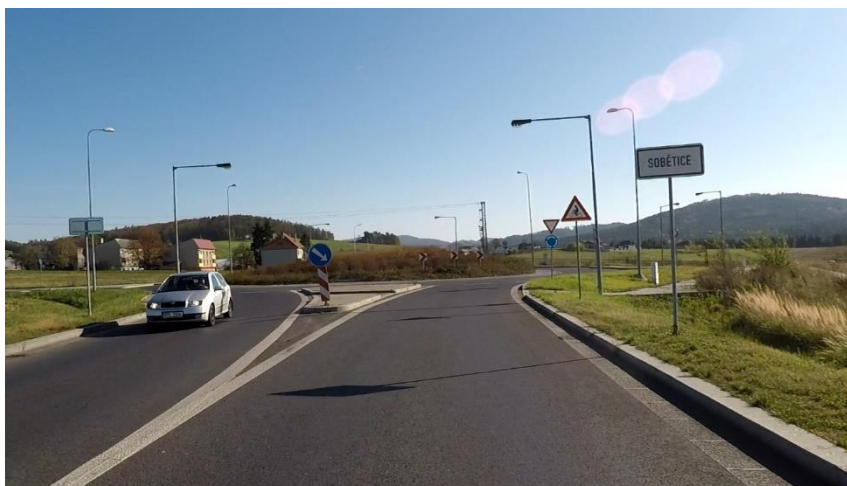
Obrázek 20 – Okružní křižovatka na vjezdu do obce Sobětice. [29]

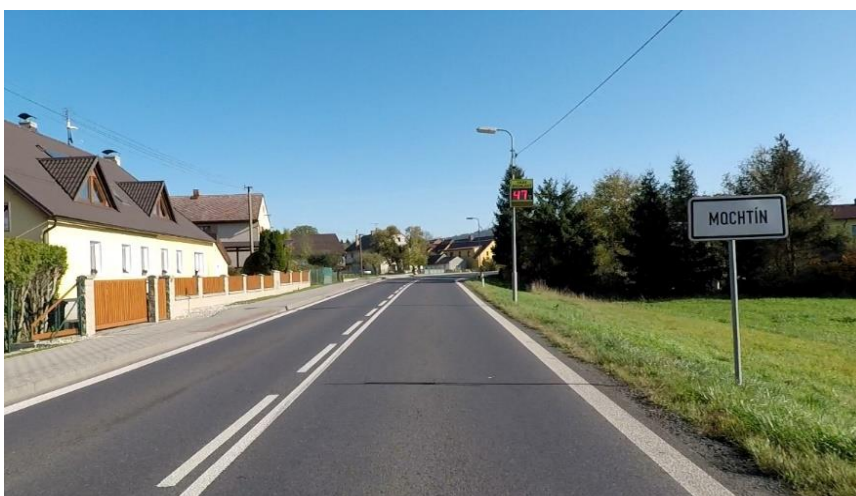
Obrázek 27 – Informační radar na vjezdu do obce Mochtín. [29]

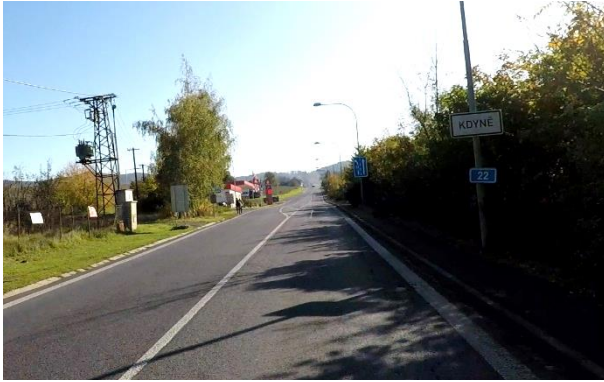
Obrázek 33 – Západní vjezd do města Kdyně.
[29]

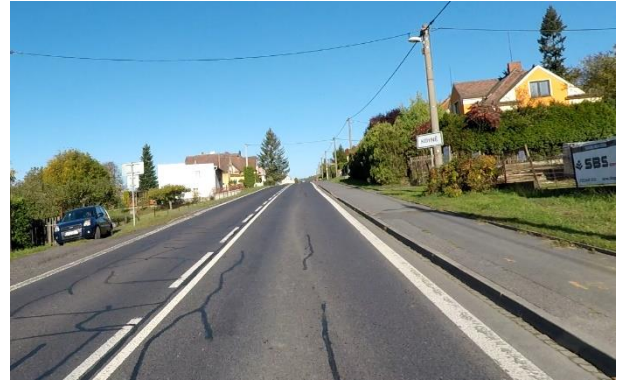
Na intravilánový úsek městem Kdyně bezprostředně navazuje obec Brnířov. Na základě této skutečnosti není potřeba navrhovat vjezdové opatření.

Obrázek 34 – Pohled na východní vjezd do města. [29]

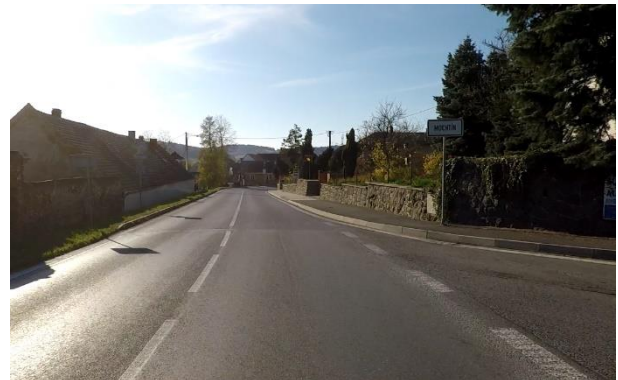
Obrázek 51 – Pohled na východní vjezd do obce Mochtín. [29]

Potřebného zpomalení dopravního proudu lze vhodně docílit doplněním aktuálně umístěného informačního radaru opatření z kategorie psychologické povahy. Konkrétně formou optického zúžení pomocí VDZ.

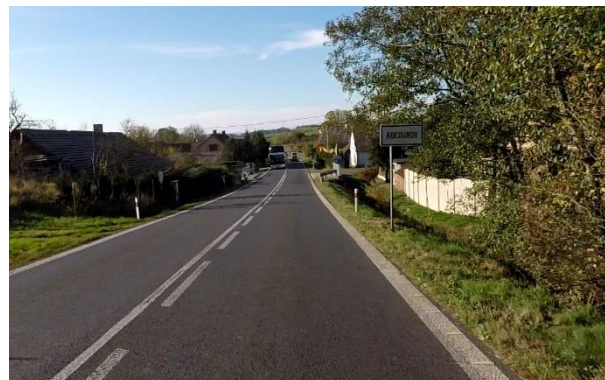
Obrázek 53 – Znárodnění východního vjezdu do obce Kocourov. [29]

Pro vjezd do obce Kocourov ve směru proti staničení silnice I/22 je navrhováno vjezdové opatření kombinací umístění informačního radaru v kombinaci se zhotovením kontrastního krytu vozovky či provedením VDZ psychologicky zpomalující vjíždějí řidiče.

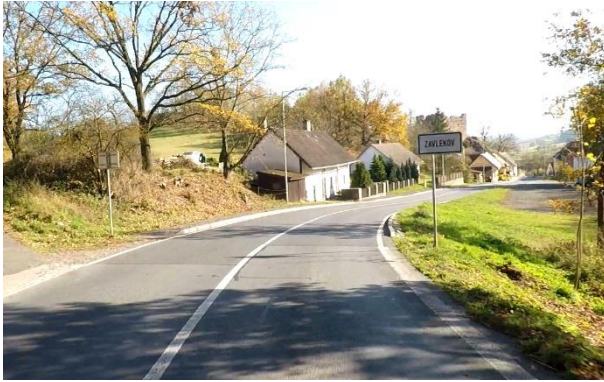
Obrázek 54 – Ukázka vjezdu do obce Zavlekov. [29]

Současné prostorové uspořádání na vjezdu do předmětného souvisle zastavěného území ve směru staničení silnice I/22 nedovoluje řidičům přenášení vysokých jízdních rychlostí do intravilánového úseku. Z tohoto důvodu je zde navrhováno pouze psychologické opatření v podobě provedení kontrastního krytu vozovky. Lze tak učinit např. užitím povrchu „rocbinda“.

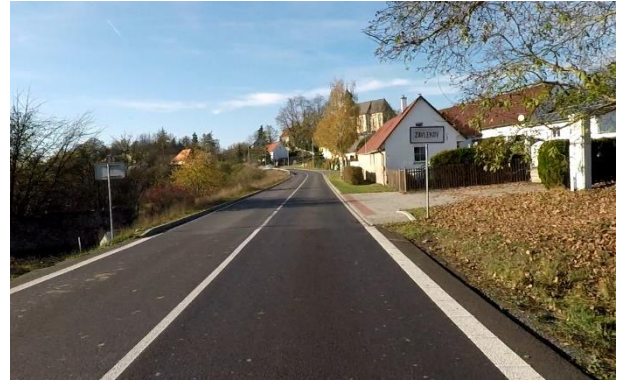
Obrázek 55 – Znázornění východního vjezdu do obce. [29]

Jako odpovídající opatření pro východní vjezd na území obce Zavlekov lze považovat umístění informačního radaru. Rychlost dopravního proudu je v tomto směru v obci pozitivně ovlivněna směrovým vedením PK.

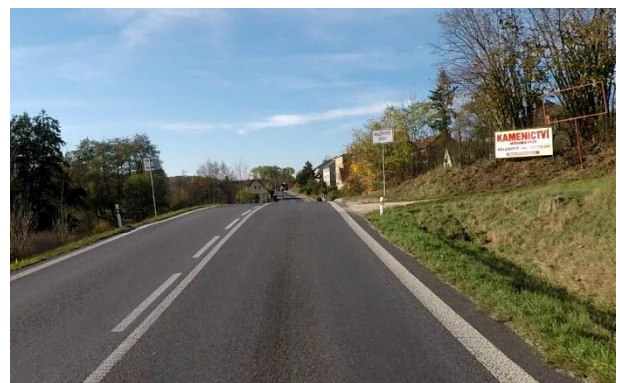
Obrázek 57 – Vjezd do obce ve směru proti staničení silnice I/22. [29]

Na východním vjezdu do obce je navrženo naopak o vjezdové opatření, které kombinuje opatření psychologické a technické povahy. Jedná se tedy o umístění optických psychologických prvků v podobě VDZ podpořených bodovým informačním radarem.

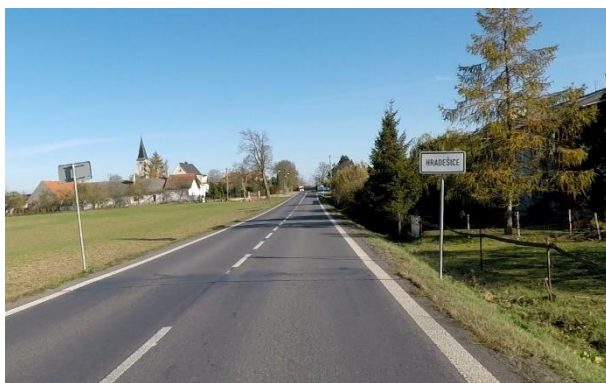
Obrázek 58 – Znázornění vjezdu do obce Hradešice ve směru staničení silnice I/22. [29]

Prostorové uspořádání PK a charakter okolí komunikace umožňuje realizaci vjezdového opatření v podobě směrového vychýlení JP, případně lze doporučit umístění perzekučního radaru a provádění úsekového měření.

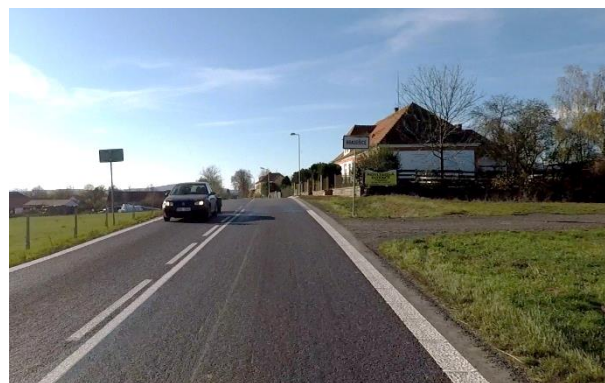
Obrázek 59 – Pohled na východní vjezd do obce. [29]

I na východním vjezdu je rovněž doporučeno vjezdové opatření umístěním vjezdového ostrůvku, případně realizace úsekového měření rychlosti.

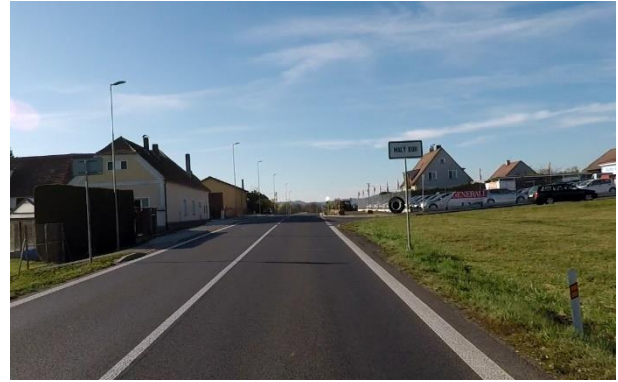
Obrázek 61 – Pohled na východní vjezd do obce. [29]

Před východním vjezdem do souvisle zastavěného území lze vzhledem k charakteru okolí komunikace doporučit opatření z kategorie stavební povahy. Konkrétně realizovat směrové vychýlení JP.

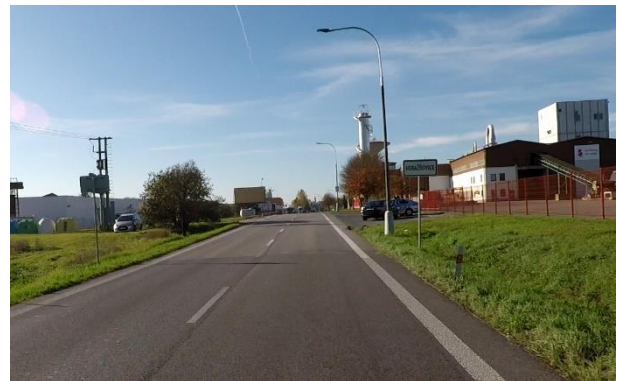
Obrázek 63 – Pohled na východní vjezd do města Horažďovice. [29]

Vzhledem ke směrovému vedení komunikace před vjezdem na území města Horažďovice se jeví jako vhodné opatření na toto řidiče připravit osazením v adekvátní vzdálenosti před obcí SDZ B 20a „Nejvyšší dovolená rychlost“, resp. IP 5 „Doporučená rychlost“.
