**ČESKÉ VYSOKÉ UČENÍ TECHNICKÉ V PRAZE**

**Analýza dopravně bezpečnostních rizik na silnici I/22  
v Plzeňském kraji**

Příloha č. 19

**Přehled identifikovaných  
dopravně – bezpečnostních deficitů  
směr proti staničení - část A**

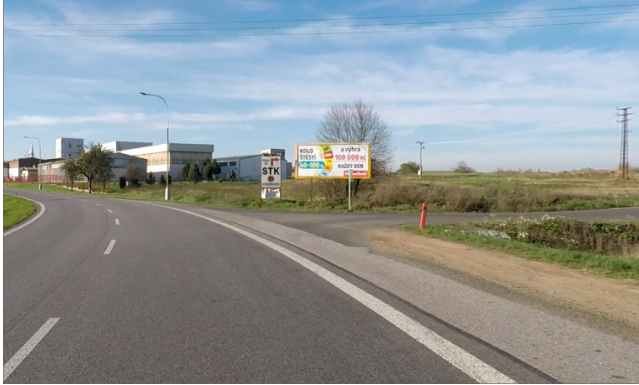
## I/22 - L | km 72 - 71 | ID 6888

Sjezd / samostatný sjezd / parkoviště

⊙ 1x - Neadekvátní dopravní zařízení

**Poznámka:** Nevhodné umístění DZ Z 11d u nevýznamného sjezdu.

### ZÁVAŽNOST RIZIKA: NÍZKA

**Návrh opatření:** Realizace změny  
**Poznámka:** Odstranění DZ Z 11d.  
**Náročnost realizace:** **Administrativní řešení**

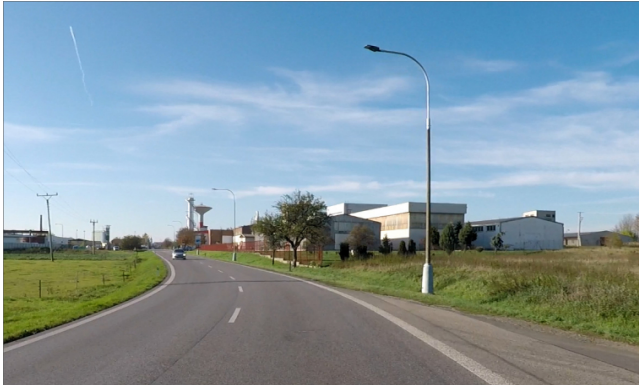
## I/22 - L | km 72 - 71 | ID 6587

Pevná překážka

↔ 100 m - Sloupy el. vedení, VO apod.

⊙ 2x - Strom

**Poznámka:** V tomto úseku lze předpokládat skutečnou rychlost vozidel nižší než je nejvyšší dovolená (výjezd / vjezd do obce).

### ZÁVAŽNOST RIZIKA: **STŘEDNÍ**

**Návrh opatření:** Výměna konstrukce za deformovatelnou  
**Poznámka:** Současně odstranění stromů.  
**Náročnost realizace:** **Složité řešení**

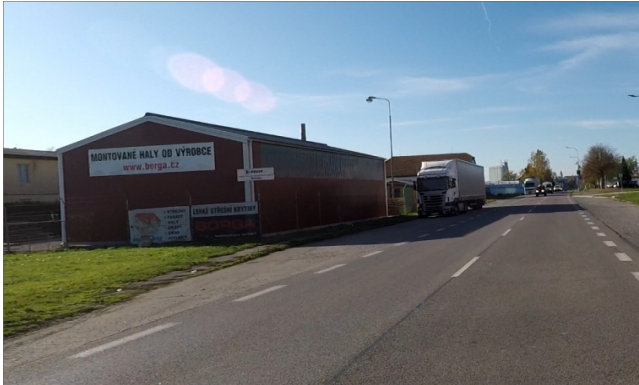
## I/22 - L | km 71 - 70 | ID 6889

Reklamní zařízení

⊙ 2x - Reklamní zařízení (rušivý efekt na účastníky silničního provozu)

### ZÁVAŽNOST RIZIKA: **NÍZKA**

**Návrh opatření:** Odstranění

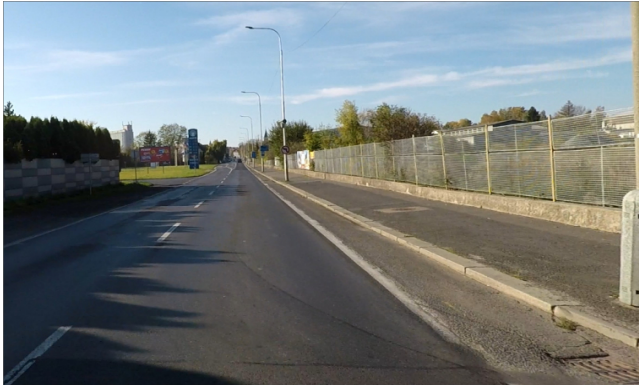
## I/22 - L | km 71 - 70 | ID 6598

Mezikřižovatkový úsek

↔ 110 m - Absence nebo opotřebované VDZ

**Poznámka:** Opotřebované VDZ V 4.

### ZÁVAŽNOST RIZIKA: **NÍZKÁ**

**Návrh opatření:** Realizace, oprava VDZ

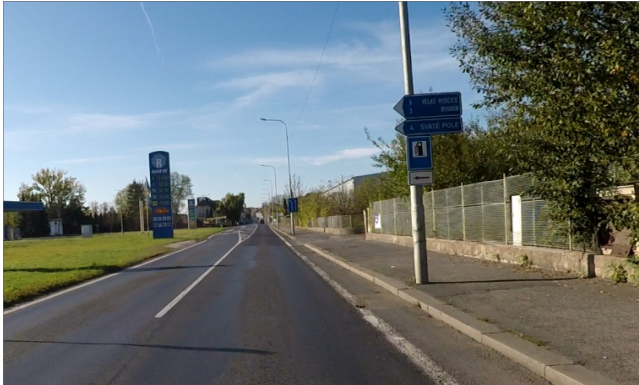
## I/22 - L | km 71 - 70 | ID 6597

Mezikřižovatkový úsek

⊙ 1x - Riziková kombinace SDZ (nevhodné uspořádání, resp. společné umístění)

**Poznámka:** Chybně umístěné SDZ IS 3c a IJ 7, E7b - nesmí být na jednom sloupku.

### ZÁVAŽNOST RIZIKA: NÍZKÁ

**Návrh opatření:** Náprava provedení SDZ  
**Poznámka:** Separace SDZ.  
**Náročnost realizace:** **Administrativní řešení**

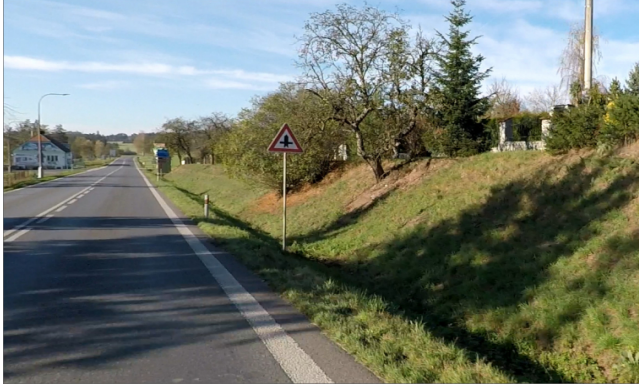
**I/22 - L | km 68 - 67 | ID 7982**

Křižovatka

⊙ 1x - Neadekvátní provedení SDZ

**Poznámka:** SDZ P 1 svým provedením neodpovídá skutečnému uspořádání následující křižovatky, která je styková. V daném směru jízdy se komunikace připojuje z levé strany.**ZÁVAŽNOST RIZIKA:** **NÍZKÁ****LOKALIZACE****GPS:** N: 49° 19' 29.463" E: 13° 40' 53.835"**Staničení:** km 67,846**Lokalita:** Extravilán**Odpovědný správce:** okres Klatovy**Nejvyšší dovolená rychlost:** 90 km/h**I/22 - L | km 68 - 67 | ID 6679**

**Návrh opatření:** Náprava provedení SDZ**Poznámka:** Nahrazení SDZ za P 1L.**Náročnost realizace:** **Administrativní řešení****BEZPEČNOSTNÍ DEFICIT**

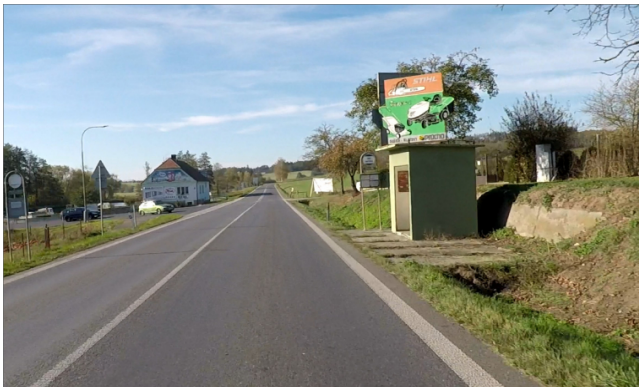
Pevná překážka

**Poznámka:** Přístřešek autobusové zastávky představuje svým provedením pevnou překážku.**ZÁVAŽNOST RIZIKA:** **VYSOKÁ****LOKALIZACE****GPS:** N: 49° 19' 30.806" E: 13° 40' 50.321"**Staničení:** km 67,762**Lokalita:** Extravilán**Odpovědný správce:** okres Klatovy**Nejvyšší dovolená rychlost:** 90 km/h

**Návrh opatření:** Systematické opatření I. (instalace deformačních prvků, ochráníení, zešíkmení, zrušení)**Poznámka:** Výměna konstrukce přístřešku za deformovatelnou.**Náročnost realizace:** **Složité řešení****BEZPEČNOSTNÍ DEFICIT**

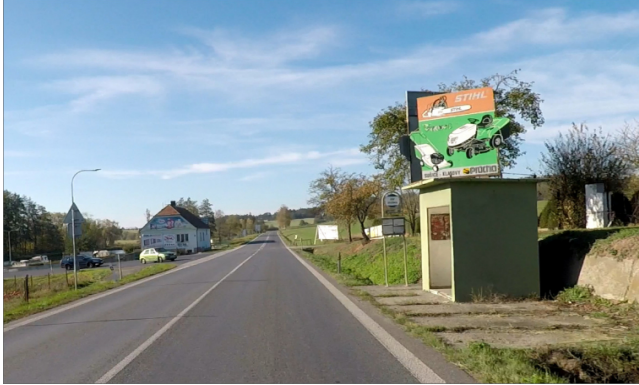
**I/22 - L | km 68 - 67 | ID 6680**

Reklamní zařízení

**Návrh opatření:** Odstranění**Poznámka:** -**Náročnost realizace:** **Administrativní řešení****BEZPEČNOSTNÍ DEFICIT**

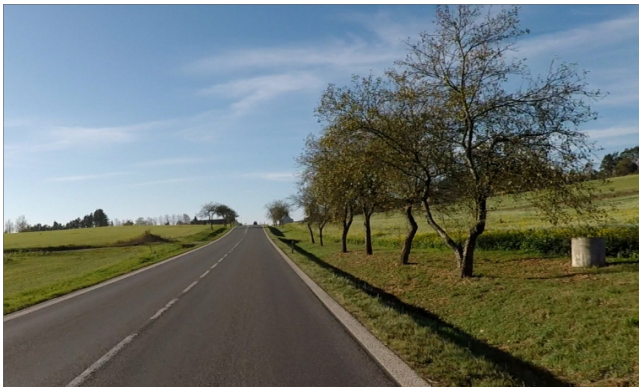
## I/22 - L | km 67 - 66 | ID 6691

↔ 60 m - Stromořadí, vzrostlá zeleň

**Návrh opatření:** Odstranění, ochrana svodidly  
**Poznámka:** -  
**Náročnost realizace:** **Administrativní řešení**

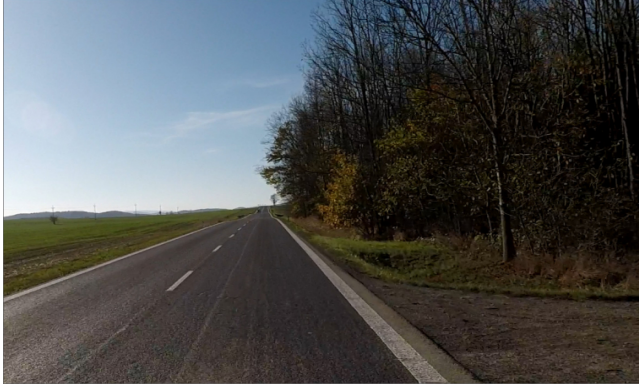
## I/22 - L | km 64 - 63 | ID 6713

Pevná překážka

↔ 120 m - Stromořadí, vzrostlá zeleň

**Poznámka:** Stromy se nachází na vnější straně příkopu.

### ZÁVAŽNOST RIZIKA: NÍZKÁ

**Návrh opatření:** Odstranění, ochrana svodidly  
**Poznámka:** -  
**Náročnost realizace:** **Administrativní řešení**

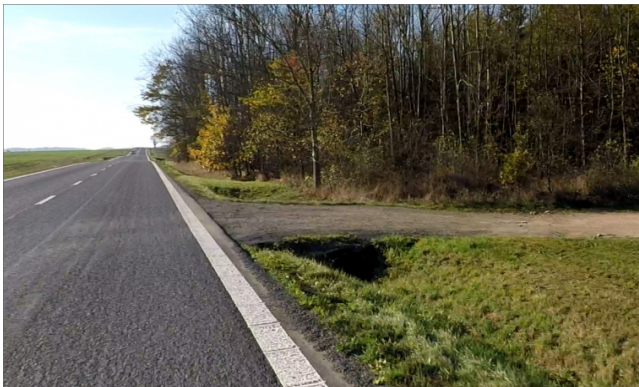
## I/22 - L | km 64 - 63 | ID 7984

Pevná překážka

⊙ 2x - Tuhé čelo trubního propustku pod - sjezdem / samostatným sjezdem

### ZÁVAŽNOST RIZIKA: VYSOKÁ

**Návrh opatření:** Systematické opatření I. (instalace deformačních prvků, ochránění, zešíkmení, zrušení)  
**Poznámka:** -  
**Náročnost realizace:** **Složité řešení**

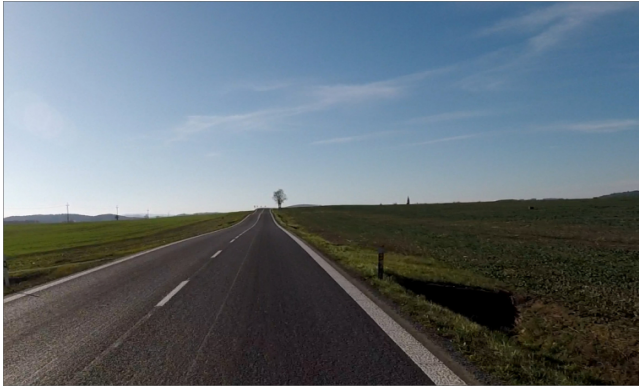
## I/22 - L | km 64 - 63 | ID 6714

Pevná překážka

⊙ 2x - Tuhé čelo trubního propustku pod - sjezdem / samostatným sjezdem

### ZÁVAŽNOST RIZIKA: **VYSOKÁ**

**Návrh opatření:** Systematické opatření I. (instalace deformačních prvků, ochránění, zešíkmení, zrušení)

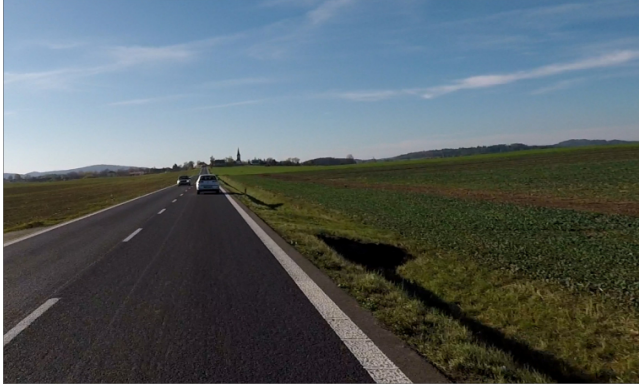
## I/22 - L | km 63 - 62 | ID 6720

Pevná překážka

⊙ 2x - Tuhé čelo trubního propustku pod - sjezdem / samostatným sjezdem

### ZÁVAŽNOST RIZIKA: **VYSOKÁ**

**Návrh opatření:** Systematické opatření I. (instalace deformačních prvků, ochránění, zešíkmení, zrušení)

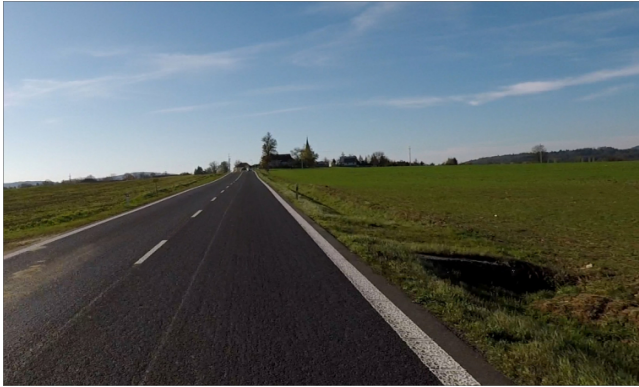
## I/22 - L | km 62 - 61 | ID 6722

Pevná překážka

⊙ 2x - Tuhé čelo trubního propustku pod - sjezdem / samostatným sjezdem

### ZÁVAŽNOST RIZIKA: **VYSOKÁ**

**Návrh opatření:** Systematické opatření I. (instalace deformačních prvků, ochránění, zešíkmení, zrušení)

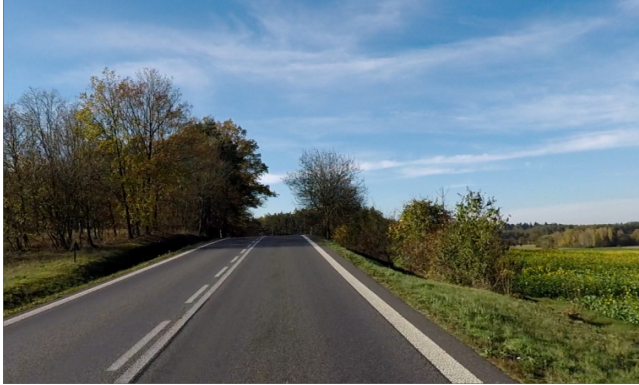
## I/22 - L | km 61 - 60 | ID 6752

↔ 100 m - Stromy, vzrostlá zeleň

**Návrh opatření:** Odstranění, ochrana svodidly  
**Poznámka:** -  
**Náročnost realizace:** **Administrativní řešení**

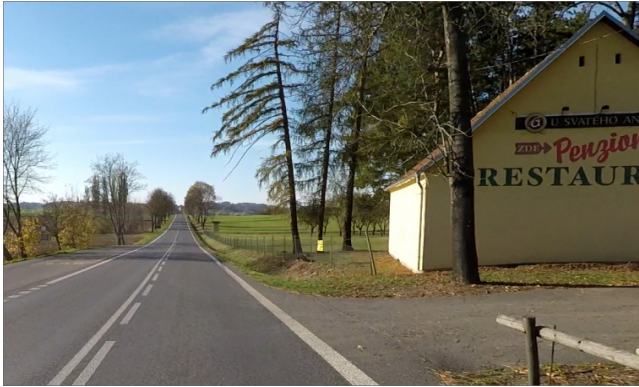
**I/22 - L | km 60 - 59 | ID 6759**

Pevná překážka

**Návrh opatření:** Odstranění**Poznámka:** -**Náročnost realizace:** **Administrativní řešení****BEZPEČNOSTNÍ DEFICIT**

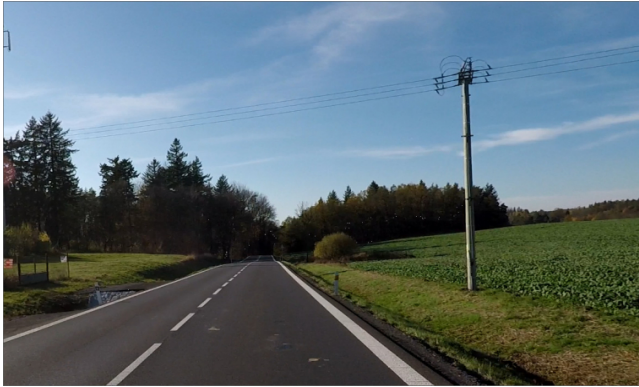
## I/22 - L | km 56 - 55 | ID 6818

⊙ 1x - Stromy, vzrostlá zeleň

**Návrh opatření:** Ochrana svodidly  
**Poznámka:** Alternativní řešení lze spatřovat v podobě příčného odsunutí do větší vzdálenosti od komunikace.  
**Náročnost realizace:** **Administrativní řešení**
