ČESKÉ VYSOKÉ UČENÍ TECHNICKÉ V PRAZE

**Analýza dopravně bezpečnostních rizik na silnici I/22
v Plzeňském kraji**

Příloha č. 20

**Přehled identifikovaných
dopravně – bezpečnostních deficitů
směr proti staničení - část B**

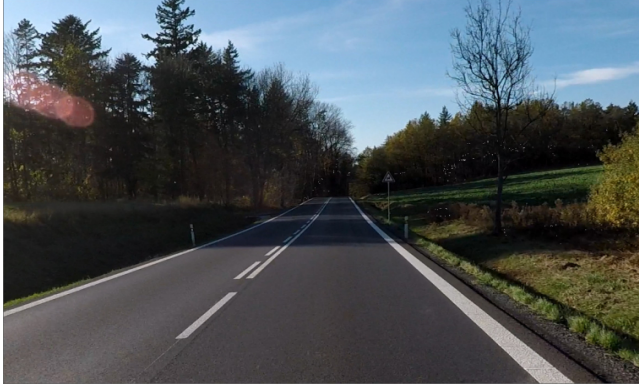
I/22 - L | km 56 - 55 | ID 6821

Mezikřižovatkový úsek

⊙ 1x - Absence SDZ a VDZ

Poznámka: Absence SDZ B 21a a VDZ V 9b.

ZÁVAŽNOST RIZIKA: **NÍZKÁ**

Návrh opatření: Realizace SDZ B 21a a VDZ V 9b
Poznámka: -
Náročnost realizace: **Administrativní řešení**

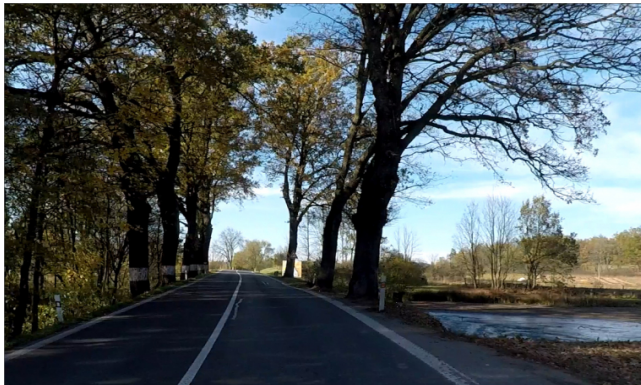
I/22 - L | km 53 - 52 | ID 6841

↔ 75 m - Stromy, vzrostlá zeleň

Návrh opatření: Odstranění, ochrana svodidly
Poznámka: -
Náročnost realizace: **Administrativní řešení**

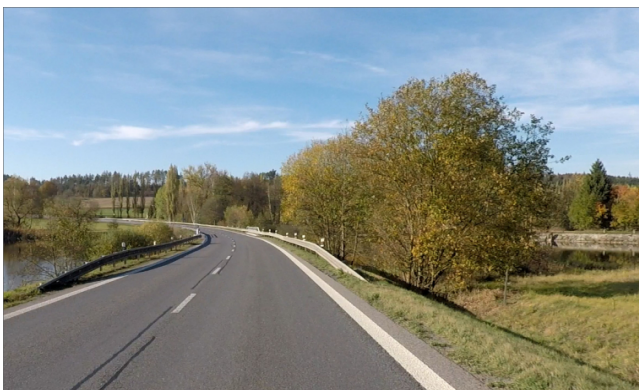
I/22 - L | km 52 - 51 | ID 6848

⊙ 1x - Stromy, vzrostlá zeleň

Návrh opatření: Odstranění, ochrana svodidly

Poznámka: V případě ochrany svodidly lze adekvátně prodloužit stávající svodidlo a realizovat směrové vychýlení.

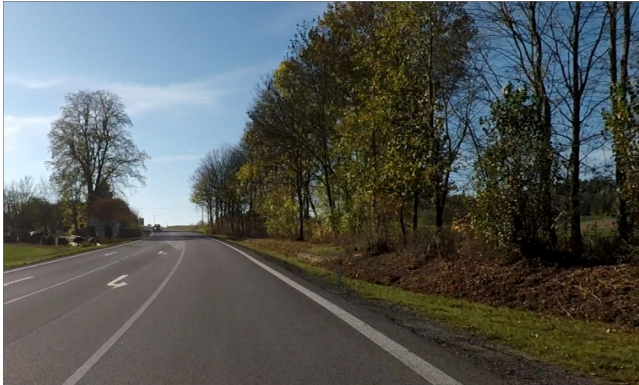
I/22 - L | km 52 - 51 | ID 6852

↔ 100 m - Stromy, vzrostlá zeleň

Návrh opatření: Odstranění, ochrana svodidly
Poznámka: -
Náročnost realizace: **Administrativní řešení**

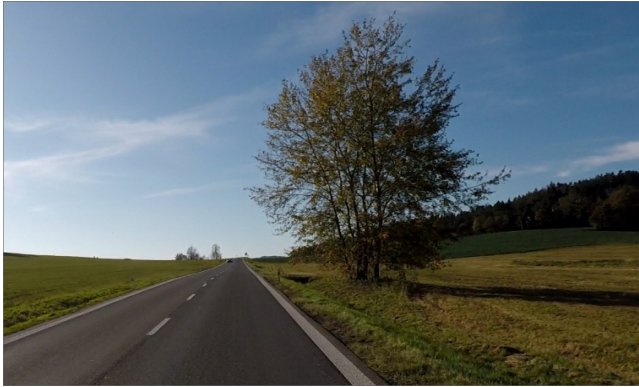
I/22 - L | km 51 - 50 | ID 6856

⊙ 1x - Stromy, vzrostlá zeleň

Návrh opatření: Odstranění

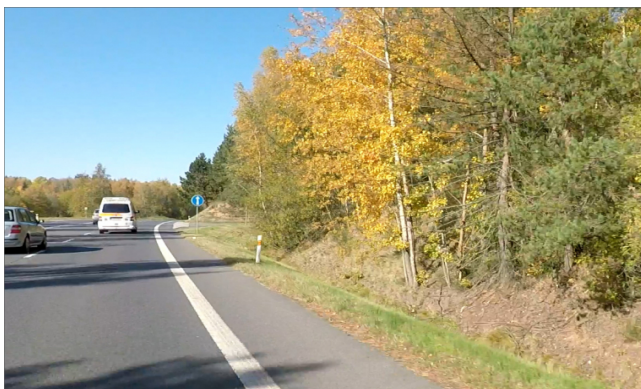
I/22 - L | km 48 - 47 | ID 4158

↔ 20 m - Stromy, vzrostlá zeleň

Návrh opatření: Odstranění

Poznámka: Odstranění stromů a vzrostlé zeleně do adekvátní výšky nad niveletou PK.

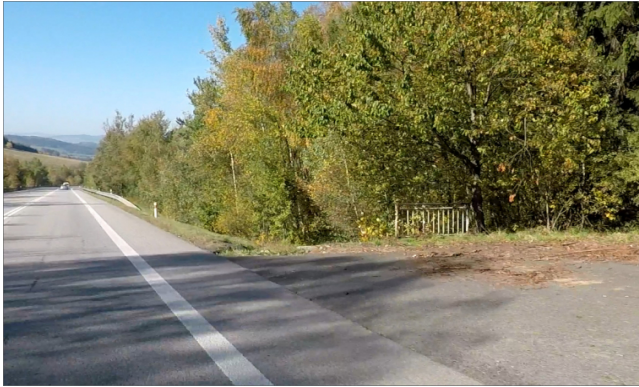
I/22 - L | km 47 - 46 | ID 4175

↔ 30 m - Stromořadí, vzrostlá zeleň

Návrh opatření: Odstranění, ochrana svodidly
Poznámka: V případě ochrany svodidly lze adekvátně prodloužit stávající svodidla a současně realizovat směrové vychýlení svodidla.
Náročnost realizace: **Administrativní řešení**

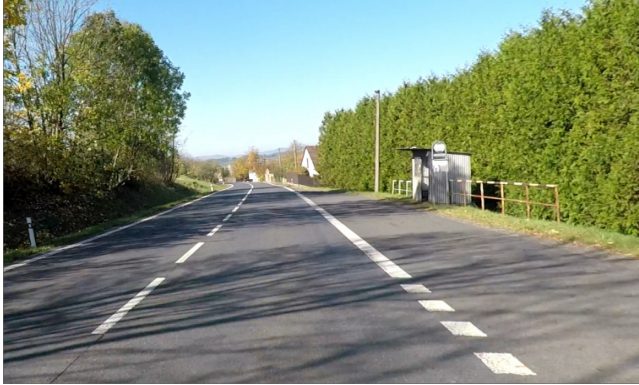
I/22 - L | km 46 - 45 | ID 4183

BEZPEČNOSTNÍ DEFICIT

Pevná překážka

⊙ 2x - Trubkové zábradlí nebo ploty

Poznámka: Zábradlí svým provedením představuje riziko v podobě vniknutí jednotlivých částí do interiéru vozidla při nárazu.

ZÁVAŽNOST RIZIKA: **NÍZKÁ**

Návrh opatření: Odstranění

Náročnost realizace: **Jednoduché řešení**

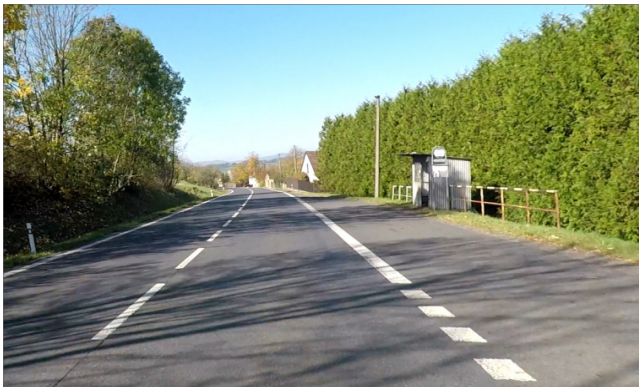
I/22 - L | km 46 - 45 | ID 4180

Autobusová zastávka

⊙ 1x - Absence nebo opotřebované VDZ

⊙ 1x - Neadekvátní podmínky pro pěší - krátká / neadekvátně provedená nástupní hrana a absence návaznosti na pěší infrastrukturu

Poznámka: Absence VDZ V 11a, V 12a.

ZÁVAŽNOST RIZIKA: **STŘEDNÍ**

Návrh opatření: Systematické opatření II.

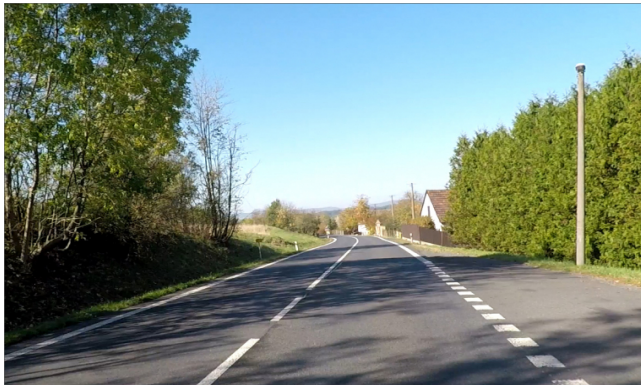
I/22 - L | km 46 - 45 | ID 4187

Mezikřižovatkový úsek

⊙ 1x - Absence SDZ a VDZ

Poznámka: Absence SDZ B 21a a VDZ V 9b.

ZÁVAŽNOST RIZIKA: NÍZKÁ

Návrh opatření: Realizace SDZ B 21a a VDZ V 9b
Poznámka: -
Náročnost realizace: **Administrativní řešení**

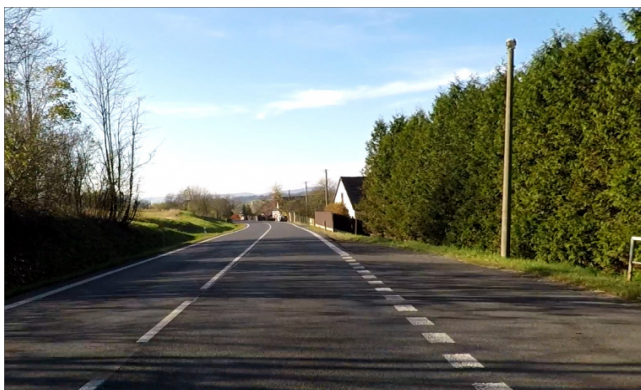
I/22 - L | km 46 - 45 | ID 5507

Pevná překážka

⊙ 1x - Sloupy el. vedení, VO apod.

ZÁVAŽNOST RIZIKA: STŘEDNÍ

Návrh opatření: Výměna konstrukce za deformovatelnou
Poznámka: -
Náročnost realizace: **Administrativní řešení**

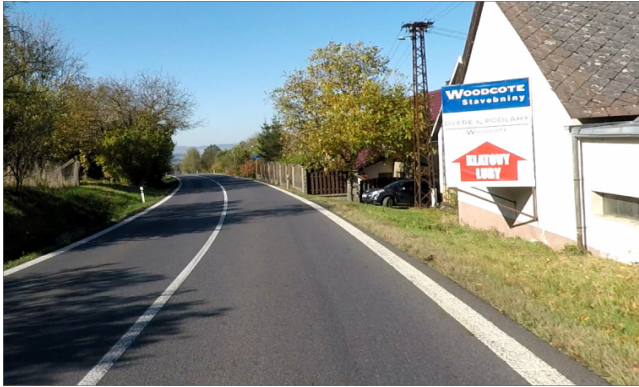
I/22 - L | km 46 - 45 | ID 4184

Reklamní zařízení

⊙ 1x - Reklamní zařízení (rušivý efekt na účastníky silničního provozu)

ZÁVAŽNOST RIZIKA: NÍZKA

Návrh opatření: Odstranění

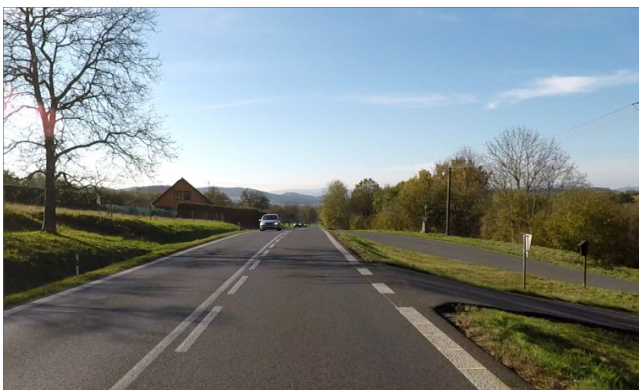
I/22 - L | km 46 - 45 | ID 5508

Křižovatka

⊙ 1x - Neadekvátní úhel křížení (menší než 75° nebo větší než 105°)

⊙ 1x - Absence nebo opotřebované VDZ

Poznámka: Absence VDZ V 4 na vedlejších ramenech křižovatky.

ZÁVAŽNOST RIZIKA: STŘEDNÍ

Návrh opatření: Realizace úhlu křížení pozemních komunikací dle ČSN 73 6102 ed. 2

Poznámka: Současně realizace VDZ.

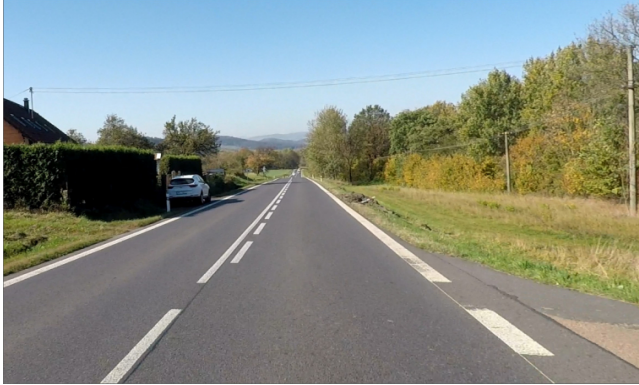
I/22 - L | km 46 - 45 | ID 4185

Technický stav vozovky

↔ 680 m - Absence zpevněné krajnice

ZÁVAŽNOST RIZIKA: **STŘEDNÍ**

Návrh opatření: Realizace zpevněné krajnice
Poznámka: -
Náročnost realizace: **Složitě řešení**

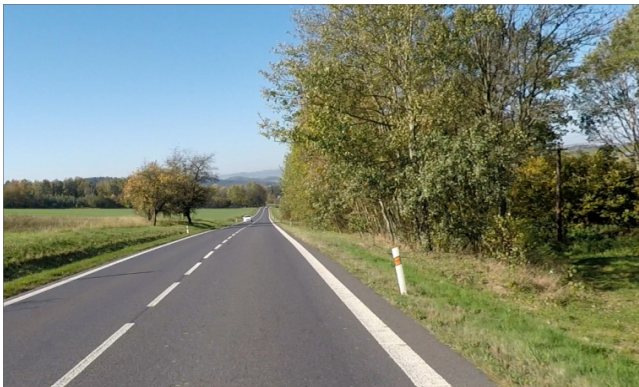
I/22 - L | km 46 - 45 | ID 4186

Pevná překážka

↔ 170 m - Stromy, vzrostlá zeleň

Poznámka: Stromy se nachází pod úrovní nivelety PK.

ZÁVAŽNOST RIZIKA: **STŘEDNÍ**

Návrh opatření: Odstranění, ochrana svodidly
Poznámka: -
Náročnost realizace: **Administrativní řešení**

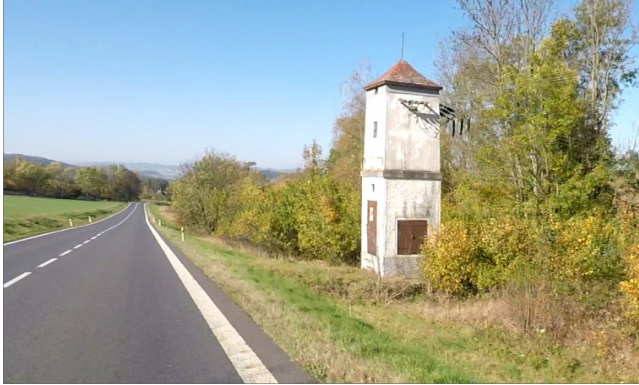
I/22 - L | km 45 - 44 | ID 4188

Pevná překážka

⊙ 1x - Pevný objekt (např. kámen, budova, komerční areál)

ZÁVAŽNOST RIZIKA: **STŘEDNÍ**

Návrh opatření: Ochrana svodidly

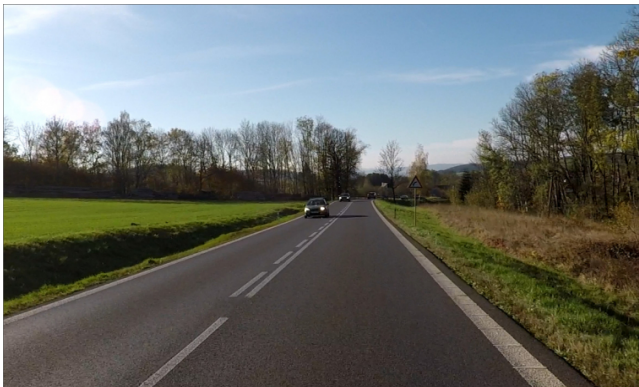
I/22 - L | km 45 - 44 | ID 7160

Mezikřížovatkový úsek

⊙ 1x - Absence SDZ a VDZ

Poznámka: Absence SDZ B 21a a VDZ V 9b.

ZÁVAŽNOST RIZIKA: **NÍZKÁ**

Návrh opatření: Realizace SDZ B 21a a VDZ V 9b

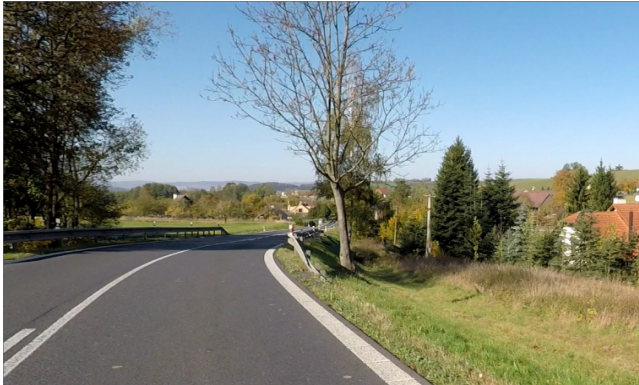
I/22 - L | km 45 - 44 | ID 4189

Pevná překážka

⊙ 1x - Strom

ZÁVAŽNOST RIZIKA: **VYSOKÁ**

Návrh opatření: Odstranění
Poznámka: -
Náročnost realizace: **Administrativní řešení**

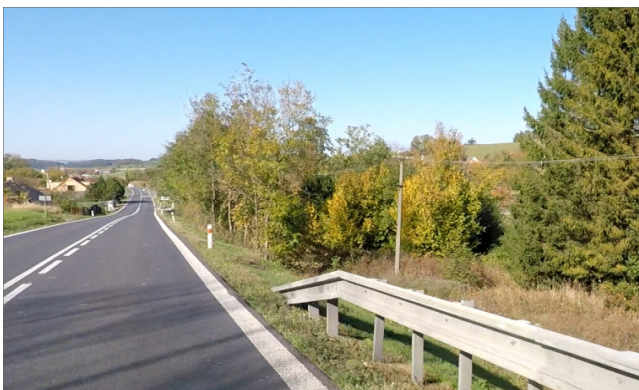
I/22 - L | km 45 - 44 | ID 4190

Zádržné zařízení

⊙ 1x - Krátký výškový náběh svodidla

Poznámka: Krátký výškový náběh svodidla rizikový pro protisměr.

ZÁVAŽNOST RIZIKA: **STŘEDNÍ**

Návrh opatření: Náprava provedení zádržného zařízení
Poznámka: -
Náročnost realizace: **Jednoduché řešení**

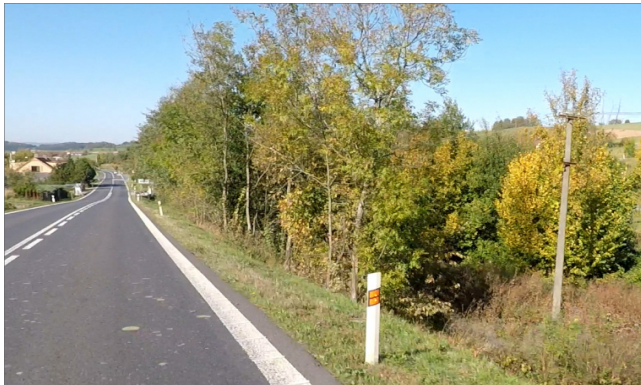
I/22 - L | km 45 - 44 | ID 4191

Pevná překážka

↔ 55 m - Stromořadí, vzrostlá zeleň

Poznámka: Stromy se nachází pod úrovní nivelety PK.

ZÁVAŽNOST RIZIKA: **VYSOKÁ**

Návrh opatření: Odstranění, ochrana svodidly
Poznámka: V případě ochrany svodidly lze adekvátně prodloužit stávající svodidla.
Náročnost realizace: **Administrativní řešení**

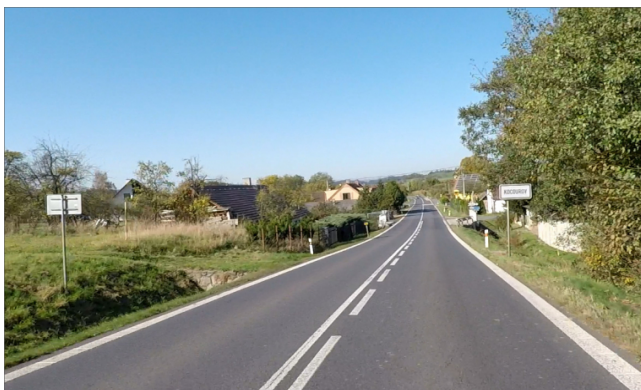
I/22 - L | km 45 - 44 | ID 4192

Přechod z extravilánu do intravilánu

⊙ 1x - Žádná změna (úprava) charakteru komunikace (absence zklidňujícího opatření)

ZÁVAŽNOST RIZIKA: **STŘEDNÍ**

Návrh opatření: Vytvoření adekvátního přechodu extravilán - intravilán
Poznámka: -
Náročnost realizace: **Složitě řešení**

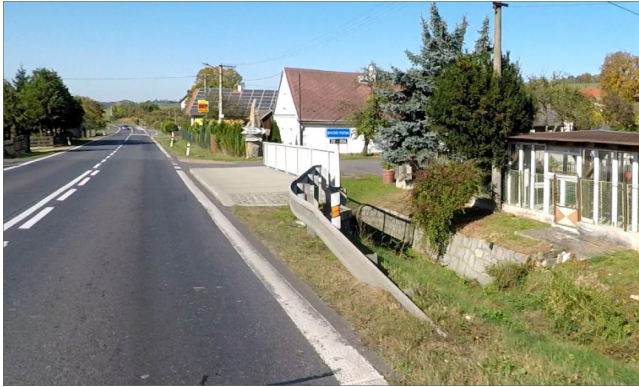
I/22 - L | km 45 - 44 | ID 4193

Zádržné zařízení

⊙ 1x - Neadekvátně realizovaný začátek / konec svodidel
Poznámka: Absence výškového náběhu na konci svodidla, v případě nárazu vozidla do svodidel je identifikováno riziko v podobě vniknutí pásnice do interiéru automobilu.

ZÁVAŽNOST RIZIKA: **STŘEDNÍ**

Návrh opatření: Náprava provedení zádržného zařízení
Poznámka: -
Náročnost realizace: **Jednoduché řešení**

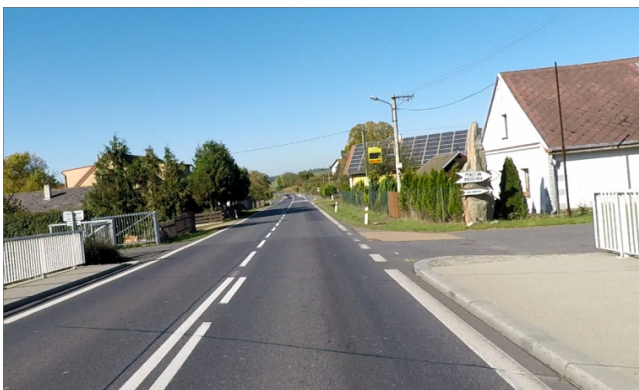
I/22 - L | km 45 - 44 | ID 4194

Křižovatka

⊙ 1x - Absence SDZ nebo dopravního zařízení
⊙ 1x - Absence nebo opotřebované VDZ
Poznámka: Absence SDZ P 2. Opotřebované VDZ V 2b.

ZÁVAŽNOST RIZIKA: **NÍZKÁ**

Návrh opatření: Realizace, oprava SDZ
Poznámka: Současně obnova VDZ.
Náročnost realizace: **Administrativní řešení**

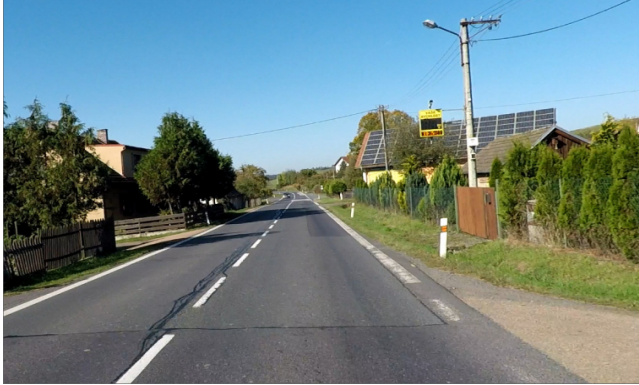
I/22 - L | km 45 - 44 | ID 4195

Přístupové podmínky pro chodce

↔ 75 m - Neexistující chodník

ZÁVAŽNOST RIZIKA: **STŘEDNÍ**

Návrh opatření: Vytvoření adekvátních podmínek pro pěší
Poznámka: -
Náročnost realizace: **Složitě řešení**

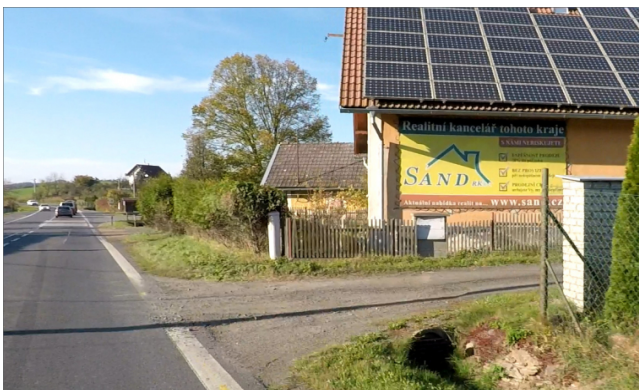
I/22 - L | km 45 - 44 | ID 7161

Reklamní zařízení

⊙ 1x - Reklamní zařízení (rušivý efekt na účastníky silničního provozu)

ZÁVAŽNOST RIZIKA: **NÍZKÁ**

Návrh opatření: Odstranění
Poznámka: -
Náročnost realizace: **Administrativní řešení**

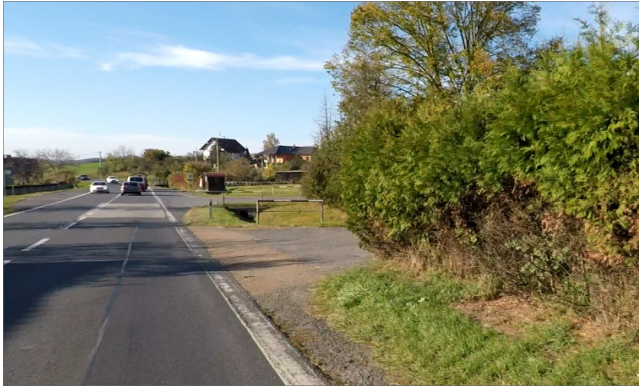
I/22 - L | km 45 - 44 | ID 7165

Sjezd / samostatný sjezd / parkoviště

⊙ 1x - Absence nebo opotřebované VDZ

Poznámka: Opotřebované VDZ V 4 v místě sjezdu.

ZÁVAŽNOST RIZIKA: **NÍZKÁ**

Návrh opatření: Realizace, oprava VDZ

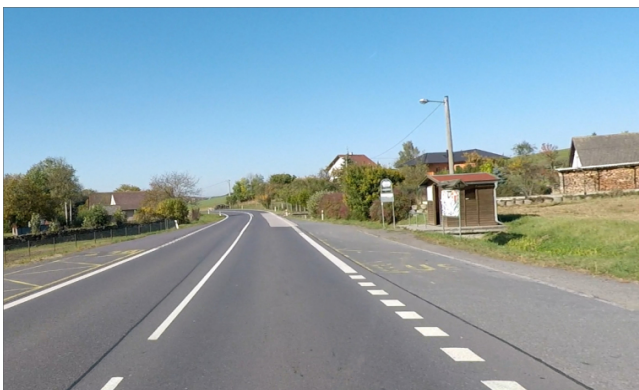
I/22 - L | km 45 - 44 | ID 4196

Autobusová zastávka

Návrh opatření: Vytvoření bezpečného stání pro VHD

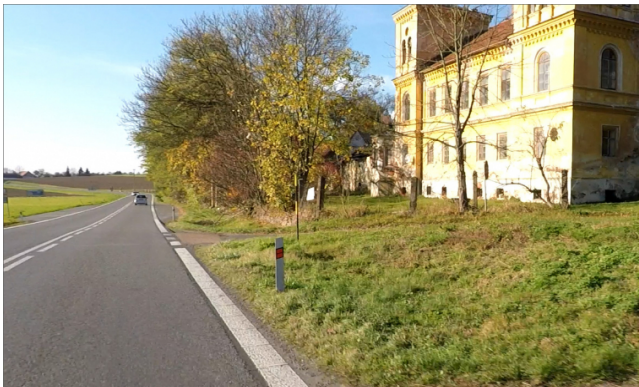
I/22 - L | km 44 - 43 | ID 7170

↔ 20 m - Stromy, vzrostlá zeleň

Návrh opatření: Odstranění, ochrana svodidly

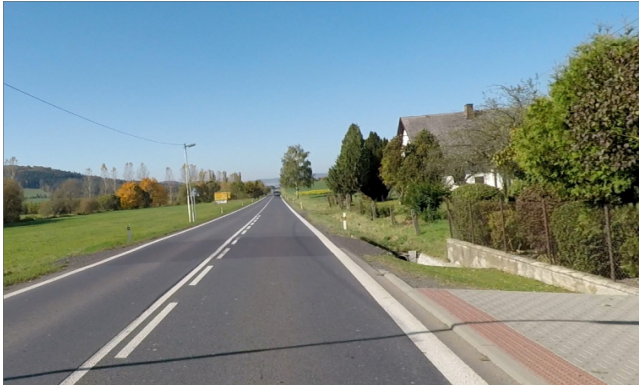
I/22 - L | km 42 - 41 | ID 4236

Zádržné zařízení

⊙ 1x - Absence svodidla

Poznámka: Absence svodidla v místě příčného propustku.

ZÁVAŽNOST RIZIKA: **STŘEDNÍ**

Návrh opatření: Realizace svodidel
Poznámka: -
Náročnost realizace: **Administrativní řešení**

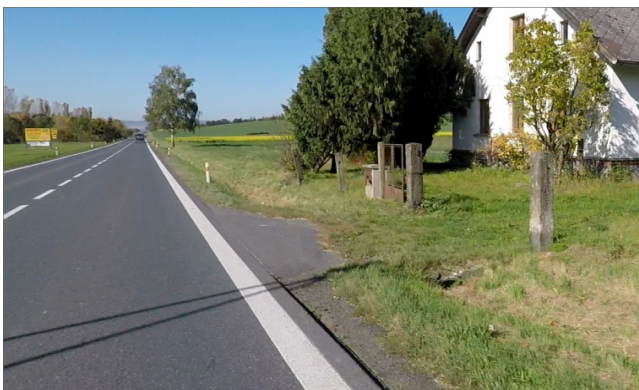
I/22 - L | km 42 - 41 | ID 4237

Pevná překážka

⊙ 2x - Polotuhé zemní těleso sjezdu / samostatného sjezdu

Poznámka: V tomto úseku lze předpokládat skutečnou rychlost vozidel nižší než je nejvyšší dovolená (výjezd / vjezd do obce).

ZÁVAŽNOST RIZIKA: **NÍZKÁ**

Návrh opatření: Systematické opatření I. (instalace deformačních prvků, ochrání, zešíkmení, zrušení)
Poznámka: -
Náročnost realizace: **Složité řešení**

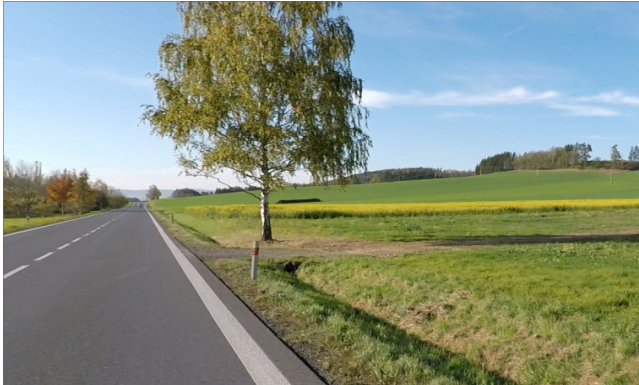
I/22 - L | km 42 - 41 | ID 7172

Pevná překážka

⊙ 2x - Tuhé čelo trubního propustku pod - sjezdem / samostatným sjezdem

ZÁVAŽNOST RIZIKA: **VYSOKÁ**

Návrh opatření: Systematické opatření I. (instalace deformačních prvků, ochránění, zešíkmení, zrušení)

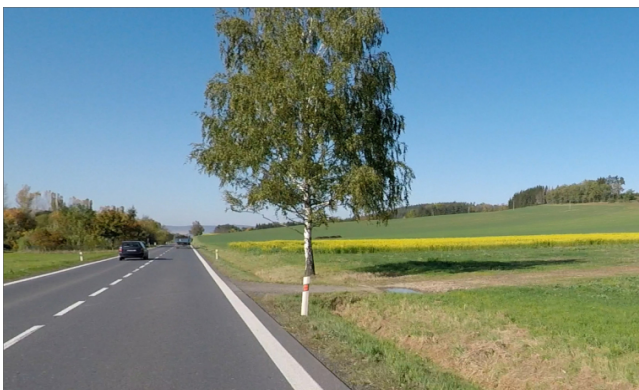
I/22 - L | km 42 - 41 | ID 4238

Pevná překážka

⊙ 1x - Strom

ZÁVAŽNOST RIZIKA: **VYSOKÁ**

Návrh opatření: Odstranění

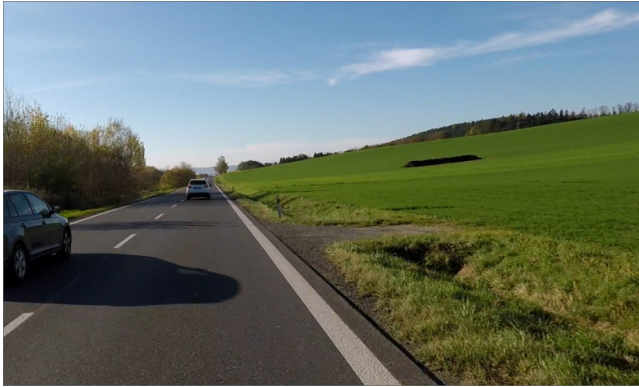
I/22 - L | km 42 - 41 | ID 5519

Pevná překážka

⊙ 2x - Tuhé čelo trubního propustku pod - sjezdem / samostatným sjezdem

ZÁVAŽNOST RIZIKA: **VYSOKÁ**

Návrh opatření: Systematické opatření I. (instalace deformačních prvků, ochránění, zešíkmení, zrušení)

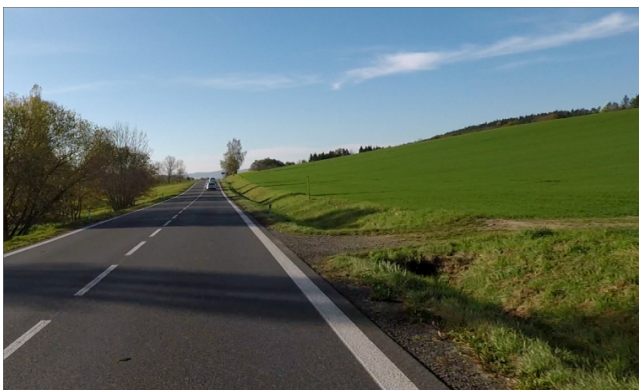
I/22 - L | km 42 - 41 | ID 5522

Pevná překážka

⊙ 2x - Tuhé čelo trubního propustku pod - sjezdem / samostatným sjezdem

ZÁVAŽNOST RIZIKA: **VYSOKÁ**

Návrh opatření: Systematické opatření I. (instalace deformačních prvků, ochránění, zešíkmení, zrušení)

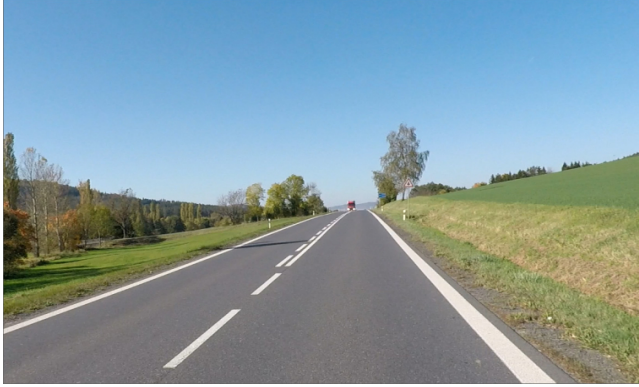
I/22 - L | km 42 - 41 | ID 4240

Mezikřižovatkový úsek

⊙ 1x - Absence SDZ a VDZ

Poznámka: Absence SDZ B 21a a VDZ V 9b.

ZÁVAŽNOST RIZIKA: NÍZKÁ

Návrh opatření: Realizace SDZ B 21a a VDZ V 9b
Poznámka: -
Náročnost realizace: **Administrativní řešení**

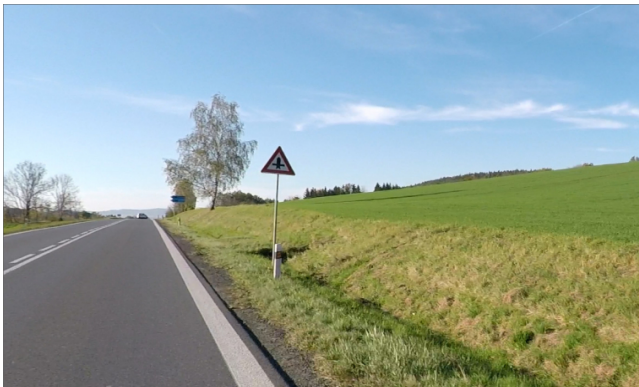
I/22 - L | km 42 - 41 | ID 7175

Křižovatka

⊙ 1x - Neadekvátní provedení SDZ

Poznámka: SDZ P 1 svým provedením neodpovídá skutečnému uspořádání následující křižovatky, která je styková. V daném směru jízdy se komunikace připojuje z levé strany.

ZÁVAŽNOST RIZIKA: NÍZKÁ

Návrh opatření: Náprava provedení SDZ
Poznámka: Nahrazení SDZ za P 1L.
Náročnost realizace: **Administrativní řešení**

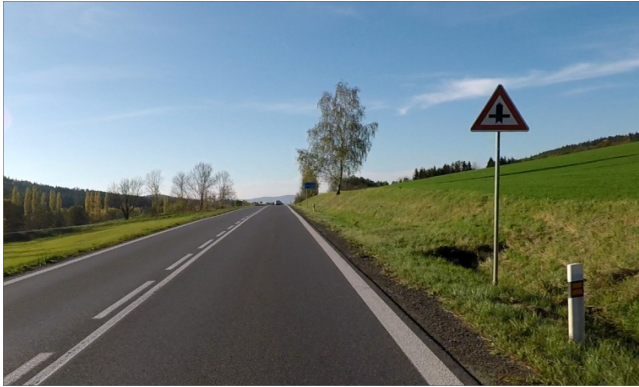
I/22 - L | km 42 - 41 | ID 5524

Pevná překážka

⊙ 2x - Tuhé čelo trubního propustku pod - sjezdem / samostatným sjezdem

ZÁVAŽNOST RIZIKA: **VYSOKÁ**

Návrh opatření: Systematické opatření I. (instalace deformačních prvků, ochránění, zešíkmení, zrušení)

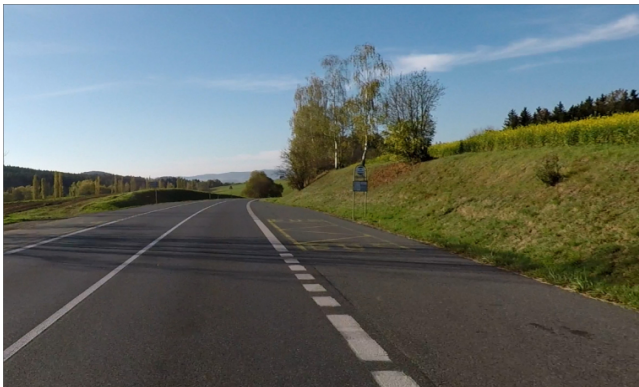
I/22 - L | km 41 - 40 | ID 4242

Autobusová zastávka

⊙ 1x - Absence nebo opotřebované VDZ

⊙ 1x - Neadekvátní podmínky pro pěší - krátká / neadekvátně provedená nástupní hrana a absence návaznosti na pěší infrastrukturu

Poznámka: Absence VDZ V 12a, opotřebované VDZ V 11a.

ZÁVAŽNOST RIZIKA: **STŘEDNÍ**

Návrh opatření: Systematické opatření II.

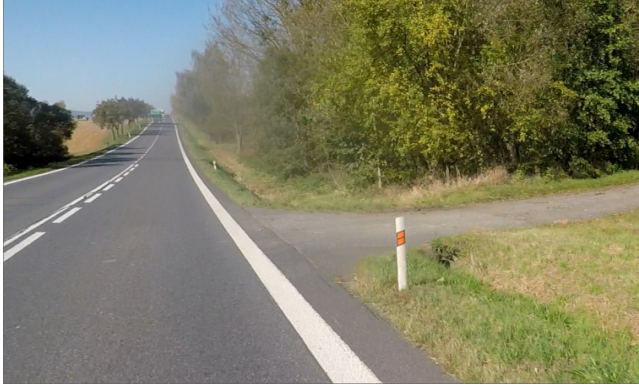
I/22 - L | km 41 - 40 | ID 4243

Pevná překážka

⊙ 2x - Polotuhé zemní těleso sjezdu / samostatného sjezdu

ZÁVAŽNOST RIZIKA: **STŘEDNÍ**

Návrh opatření: Systematické opatření I. (instalace deformačních prvků, ochránění, zešíkmení, zrušení)

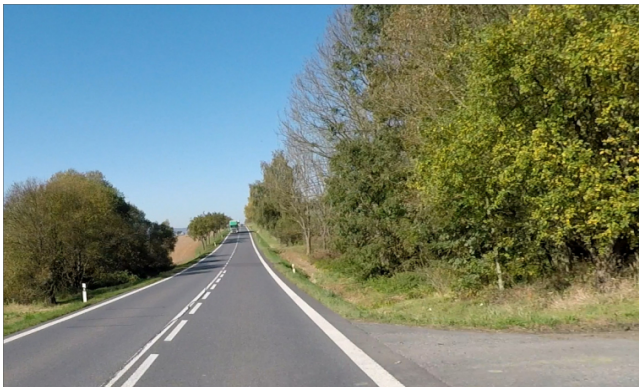
I/22 - L | km 41 - 40 | ID 4246

Pevná překážka

↔ 80 m - Stromy, vzrostlá zeleň

Poznámka: Strom se nachází na vnější straně příkopu.

ZÁVAŽNOST RIZIKA: **NÍZKÁ**

Návrh opatření: Odstranění, ochrana svodidly

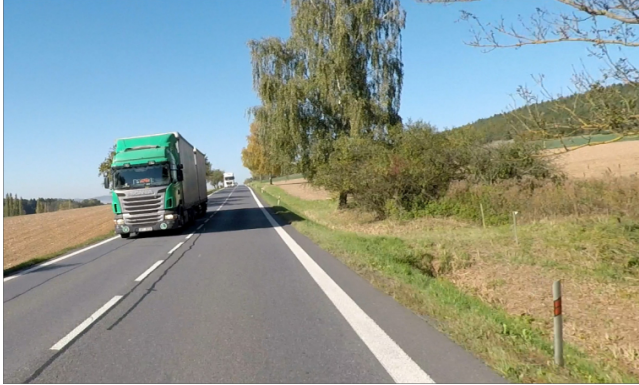
I/22 - L | km 41 - 40 | ID 4247

Pevná překážka

⊙ 2x - Polotuhé zemní těleso sjezdu / samostatného sjezdu

ZÁVAŽNOST RIZIKA: **STŘEDNÍ**

Návrh opatření: Systematické opatření I. (instalace deformačních prvků, ochránění, zešíkmení, zrušení)

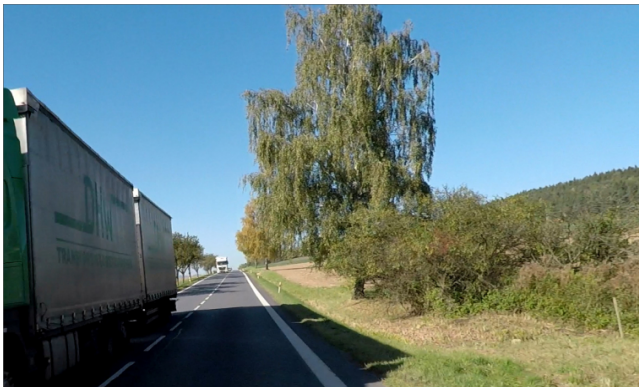
I/22 - L | km 41 - 40 | ID 4249

⊙ 1x - Stromy, vzrostlá zeleň

Návrh opatření: Odstranění
