ČESKÉ VYSOKÉ UČENÍ TECHNICKÉ V PRAZE

**Analýza dopravně bezpečnostních rizik na silnici I/22
v Plzeňském kraji**

Příloha č. 23

**Přehled identifikovaných
dopravně – bezpečnostních deficitů
směr proti staničení - část E**

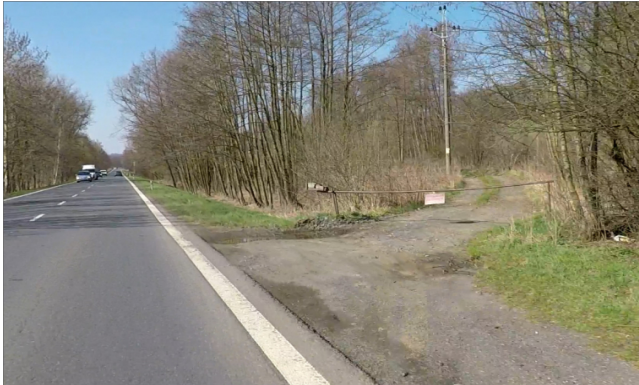
I/22 - L | km 14 - 13 | ID 1146

Pevná překážka

⊙ 1x - Stojina závory (např. v místě vjezdu na odpočívku)

Poznámka: Závora svým provedením představuje riziko v podobě vniknutí jednotlivých částí do interiéru vozidla při nárazu.

ZÁVAŽNOST RIZIKA: **STŘEDNÍ**

Návrh opatření: Příčné odsunutí do větší vzdálenosti od komunikace

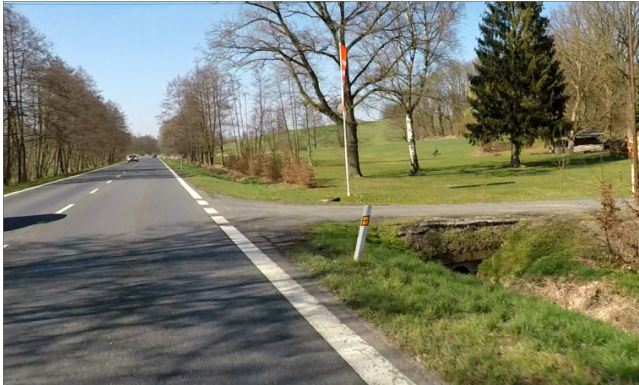
I/22 - L | km 13 - 12 | ID 1150

Pevná překážka

⊙ 2x - Tuhé čelo trubního propustku pod - sjezdem / samostatným sjezdem

ZÁVAŽNOST RIZIKA: **VYSOKÁ**

Návrh opatření: Systematické opatření I. (instalace deformačních prvků, ochráníení, zešíkmení, zrušení)

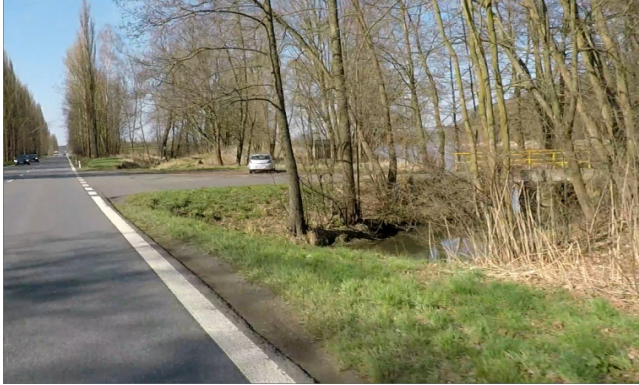
I/22 - L | km 13 - 12 | ID 2362

Zádržné zařízení

⊙ 1x - Absence svodidla

Poznámka: Absence svodidla v místě koryta Koutského potoka.

ZÁVAŽNOST RIZIKA: **STŘEDNÍ**

Návrh opatření: Realizace svodidel

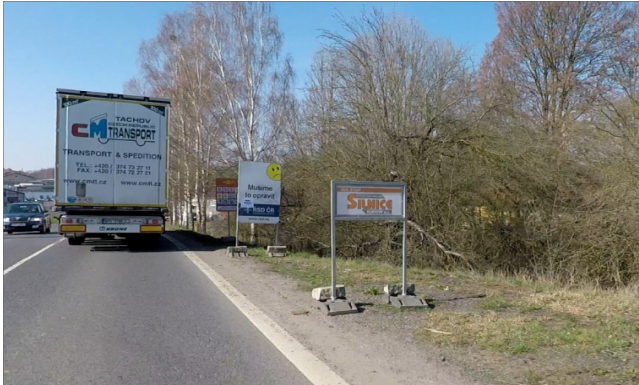
I/22 - L | km 8 - 7 | ID 1223

↔ 70 m - Stromy, vzrostlá zeleň

Návrh opatření: Odstranění, ochrana svodidly
Poznámka: -
Náročnost realizace: **Administrativní řešení**

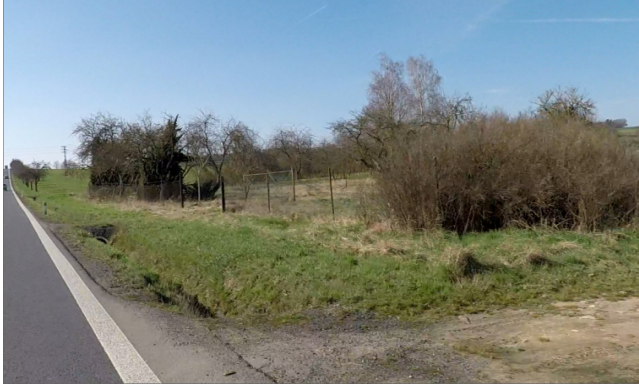
I/22 - L | km 4 - 3 | ID 1380

↔ 55 m - Stromy, vzrostlá zeleň

Návrh opatření: Odstranění, ochrana svodidly
Poznámka: -
Náročnost realizace: **Administrativní řešení**

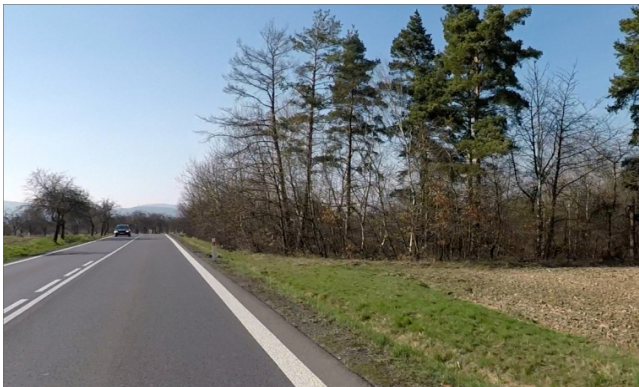
I/22 - L | km 2 - 1 | ID 1407

↔ 120 m - Stromy, vzrostlá zeleň

Návrh opatření: Odstranění, ochrana svodidly
Poznámka: -
Náročnost realizace: **Administrativní řešení**

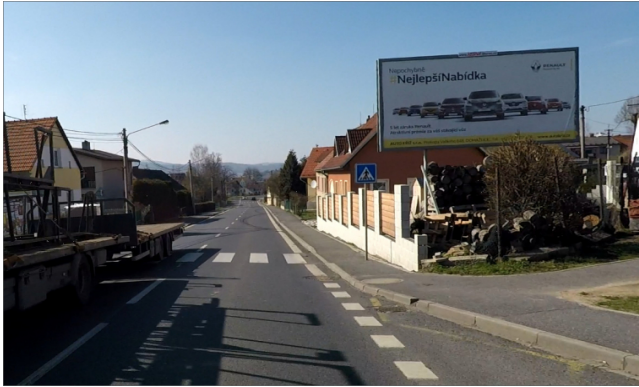
I/22 - L | km 1 - 0 | ID 1424

BEZPEČNOSTNÍ DEFICIT

Reklamní zařízení

⊙ 1x - Reklamní zařízení (rušivý efekt na účastníky silničního provozu)

ZÁVAŽNOST RIZIKA: **NÍZKA**

Návrh opatření: Odstranění
