**NÁVRH ÚPRAV VYBRANÝCH ÚSEKŮ SILNICE I/13
V LIBERECKÉM KRAJI**

Diplomová práce

Předmětem diplomové práce „Návrh úprav vybraných úseků silnice I/13 v Libereckém kraji“ je provedení bezpečnostní inspekce silnice I/13 v Libereckém kraji a současně realizace dvou studií na rekonstrukci vybraných nehodových lokalit.

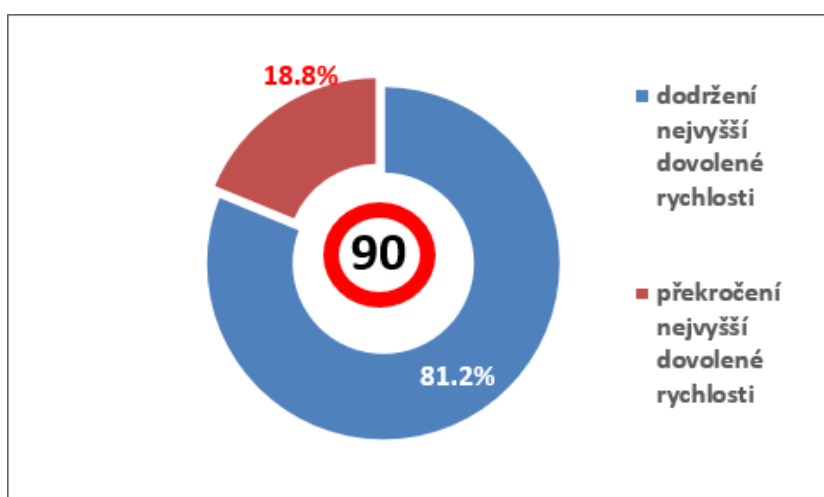
Graf 13 – Procentuální vyhodnocení rychlosti vozidel blížící se ke křižovatce z jihozápadu.

Z obrázku je patrné, že vozidla jedoucí k místu křižovatky z 81,2 % dodržovaly nejvyšší dovolenou rychlost 90 km/h, průměrná rychlost vozidel byla v tomto bodě 96 km/h, přičemž maximální změřená rychlost překračovala nejvyšší dovolenou rychlost o 81 km/h, resp. rychlost vozidla byla 171 km/h.

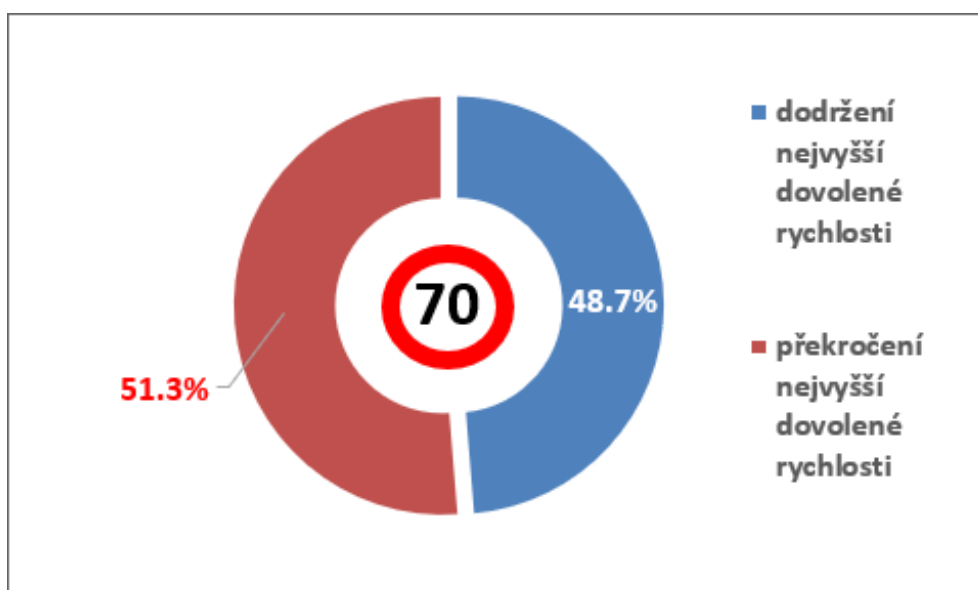
Graf 17 – Procentuální vyhodnocení rychlosti vozidel blížící se ke křižovatce ze západu.

Z tohoto grafu je patrné, že zásadně dochází k nedodržování nevyšší dovolené rychlosti a dopravní značení B 20a „Nejvyšší dovolená rychlost“, které je současně umístěno na retroreflexním fluorescenčním podkladu není respektováno. Dovolenu rychlost v těchto místech překračuje 51,3 % vozidel, z čehož je patrné, že průměrná rychlost v tomto bodě dosahuje 86 km/h a maximální rychlost, která zde byla naměřena, je 162 km/h.

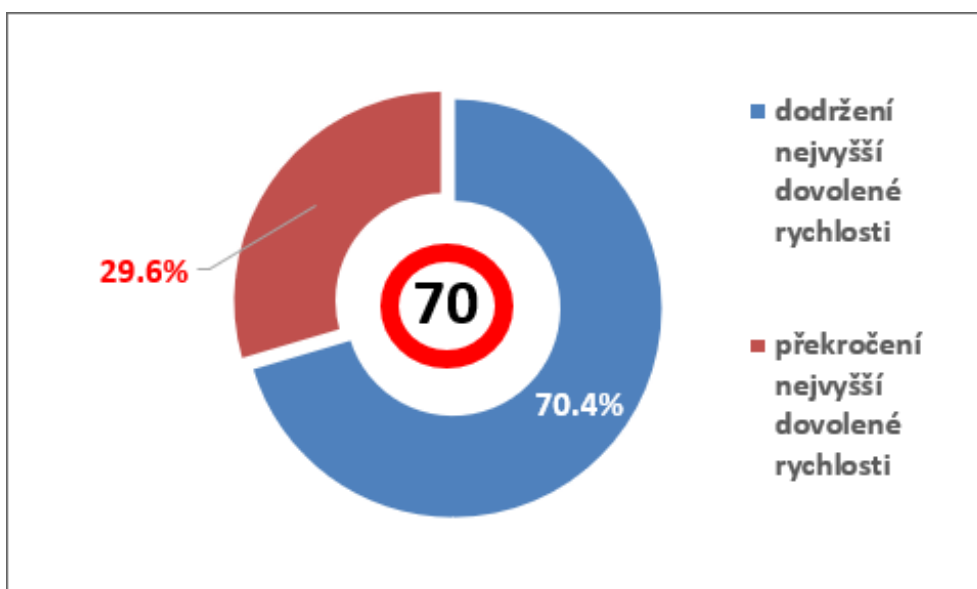
Graf 19 – Procentuální vyhodnocení rychlosti vozidel blížící se ke křižovatce z východu.

Hodnoty z radaru měřícího bližší jízdní pruh, resp. pruh směřující do křižovatky, udávají, že 29,6 % účastníků silničního provozu překračuje nejvyšší dovolenou rychlost a dopravní značení SDZ B 20a „Nejvyšší dovolená rychlost“ zde rovněž není respektováno. Průměrná rychlost v daném bodě je 79 km/h. Maximální naměřená rychlost pro vozidlo blížící se ke křižovatce byla 155 km/h.

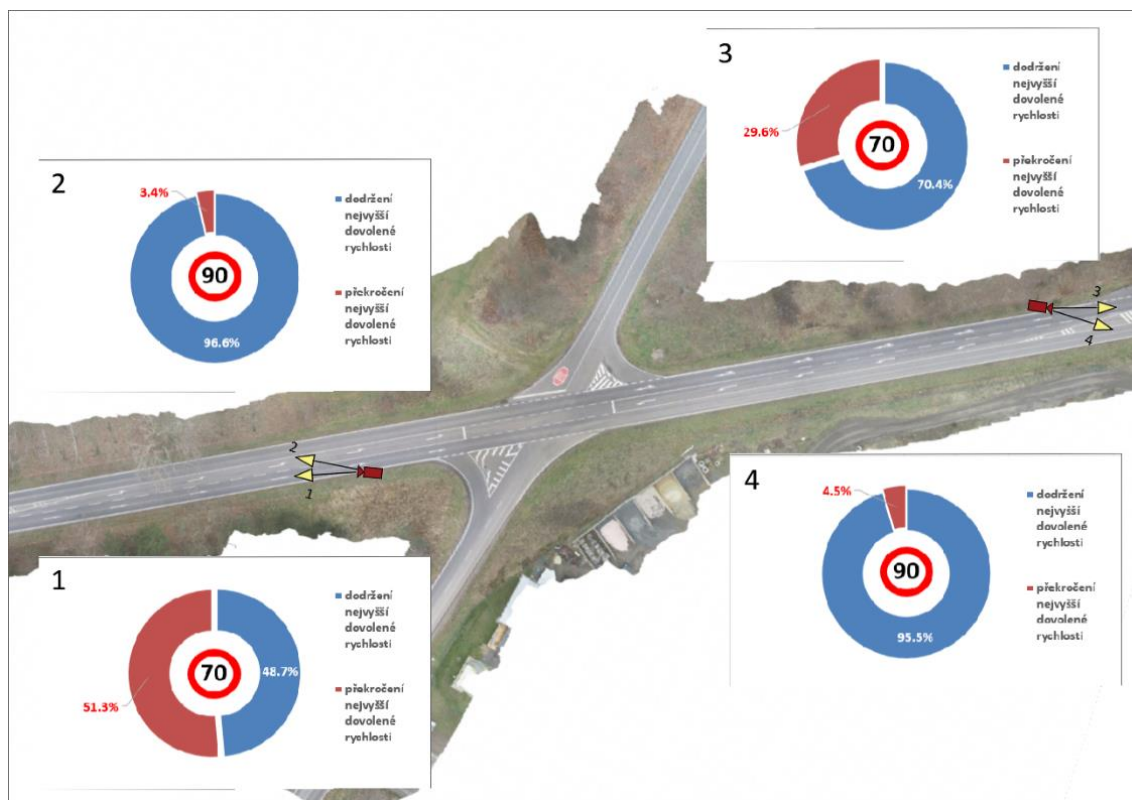
Obrázek 56 – Polohy radarů a jejich výsledné statistické vyhodnocení v lokalitě č. 2.

Výsledné zhodnocení je patrné z obrázku č 56. Vozidla přibližující se ke křižovatce ze směru od Děčína (ze směru staničení silnice) ve více než polovině případů nemají tendenci před křižovatkou zpomalovat, resp. dbát na omezení nejvyšší dovolené rychlosti. Jednomu z faktorů, kterému je zvýšená rychlost přisuzována, je získaná rychlost do stoupání nacházejícího se před začátkem měřeného úseku. Současně je přes vrcholový oblouk křižovatka méně zřetelná a účastníci silničního provozu nemusí včas rozhodnout o přizpůsobení své rychlosti. Situace v tomto směru se za křižovatkou výrazně mění, jelikož zde již svislé dopravní značení B 20a „Nejvyšší dovolená rychlost“ pozbývá své platnosti. Z tohoto důvodu je rychlost dopravního proudu téměř totožná s nejvyšší dovolenou rychlostí. Obdobně jako je tomu ve směru staničení i v protisměru je nerespektování SDZ B 20a „Nejvyšší dovolená rychlost“ zásadní problém, vozidla zde zachovávají rychlost z předešlého přímého úseku a nemají potřebu přizpůsobovat svoji jízdu. Důvodem, proč je zde překračování nejvyšší dovolené rychlosti o 21,7 % nižší než v opačném směru, může být situace, že se před místem křížení nachází sjezd k čerpací stanici pohonných hmot a zároveň jsou zde efektivněji rozmístěná dopravní zařízení v podobě Z 11h „Baliseta“, která se nachází v kratší vzdálenosti než na opačné straně křižovatky a více opticky zužují komunikaci.
