**NÁVRH ÚPRAV VYBRANÝCH
ÚSEKŮ SILNICE I/13
V LIBERECKÉM KRAJI**

Diplomová práce

Katalog deficitů silnice I/13

**Směr staničení
Km 151,647 – 163,110**

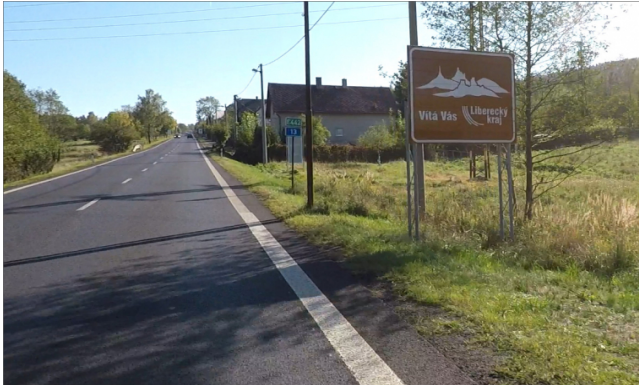
I/13 - P | km 151 - 152 | ID 2540

BEZPEČNOSTNÍ DEFICIT

Pevná překážka

- ⊙ 1x - Strom
 - ⊙ 3x - Sloupy el. vedení, VO apod.
- Poznámka:** -

ZÁVAŽNOST RIZIKA: **VYSOKÁ**

Návrh opatření: Odstranění, ochrana svodidly
Poznámka: -
Náročnost realizace: **Administrativní řešení**

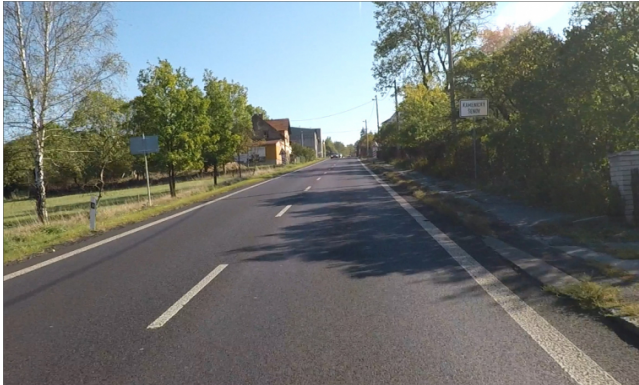
I/13 - P | km 151 - 152 | ID 2541

BEZPEČNOSTNÍ DEFICIT

Přechod z extravilánu do intravilánu

⊙ 1x - Žádná změna (úprava) charakteru komunikace (absence zklidňujícího opatření)

ZÁVAŽNOST RIZIKA: **STŘEDNÍ**

Návrh opatření: Vytvoření adekvátního přechodu extravilán - intravilán

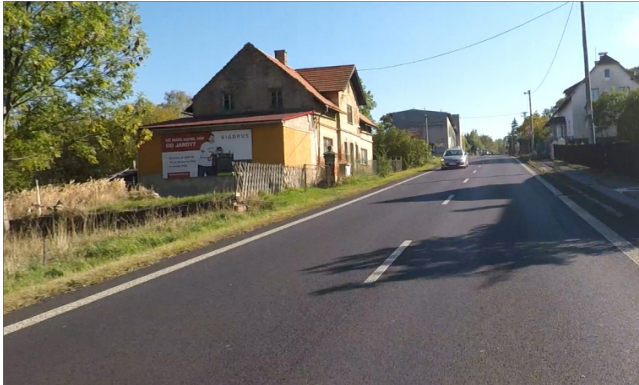
I/13 - P | km 151 - 152 | ID 4427

Reklamní zařízení

⊙ 1x - Reklamní zařízení (rušivý efekt na účastníky silničního provozu)

ZÁVAŽNOST RIZIKA: **NÍZKA**

Návrh opatření: Odstranění

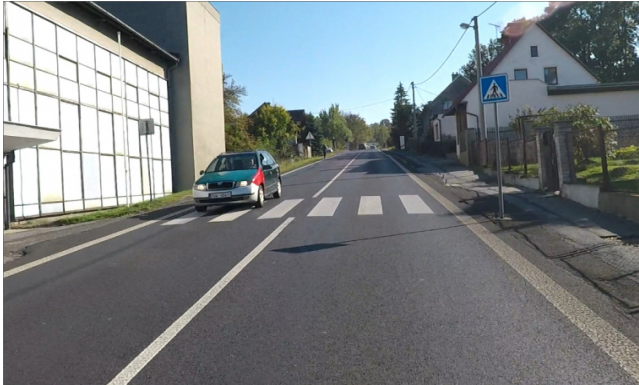
I/13 - P | km 152 - 153 | ID 2543

Přechod pro chodce

- ⊙ 1x - Absence přisvětlení
- ⊙ 1x - Nedostatečná návaznost na chodník
- ⊙ 1x - Absence prvků pro OOSPO

Poznámka: Nedostatečná návaznost na chodník na levé straně PK ve směru staničení.

ZÁVAŽNOST RIZIKA: **STŘEDNÍ**

Návrh opatření: Vytvoření adekvátních podmínek pro pěší dle ČSN 73 6110/Z1

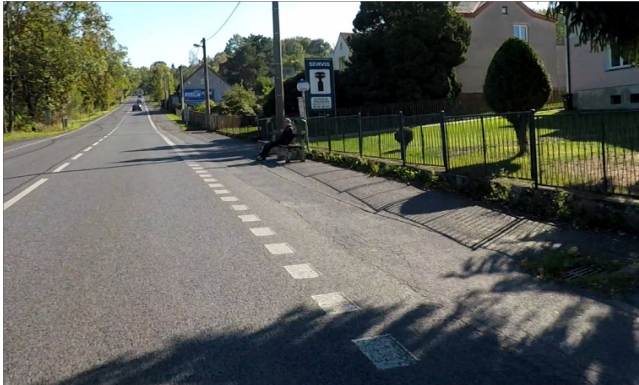
I/13 - P | km 152 - 153 | ID 2547

Autobusová zastávka

- ⊙ 1x - Neadekvátní provedení VDZ
 - ⊙ 1x - Absence nebo opotřebované VDZ
 - ⊙ 1x - Neadekvátní podmínky pro pěší - krátká / neadekvátně provedená nástupní hrana
- Poznámka:** Neadekvátní provedení VDZ V 4. Absence VDZ V 11a.

ZÁVAŽNOST RIZIKA: **STŘEDNÍ**

Návrh opatření: Vytvoření bezpečného stání pro VHD
Poznámka: -
Náročnost realizace: **Složité řešení**

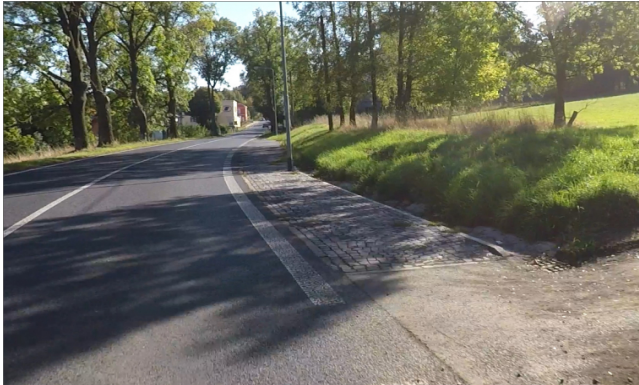
I/13 - P | km 152 - 153 | ID 2552

Přístupové podmínky pro chodce

↔ 15 m - Chodník vůči vozovce v neadekvátní výškové poloze (nedostatečně vyvýšený)

ZÁVAŽNOST RIZIKA: **STŘEDNÍ**

Návrh opatření: Vytvoření adekvátních podmínek pro pěší
Poznámka: -
Náročnost realizace: **Složitě řešení**

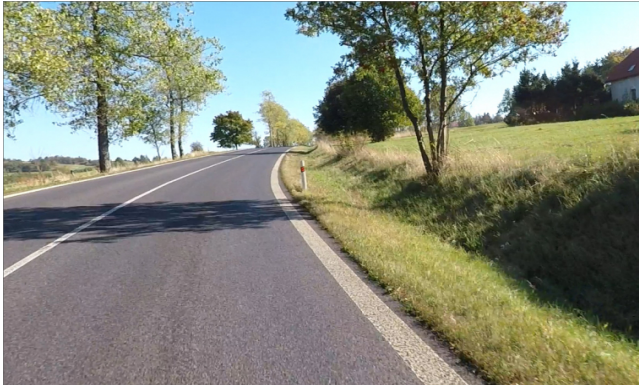
I/13 - P | km 154 - 155 | ID 2571

↔ 15 m - Vzrostlá zeleň (průměr kmene do 0,1 m)

Poznámka: Strom se nachází na vnější straně příkopu. Vzrostlá zeleň nacházející se v blízkosti PK primárně představuje riziko do budoucna.

Návrh opatření: Odstranění

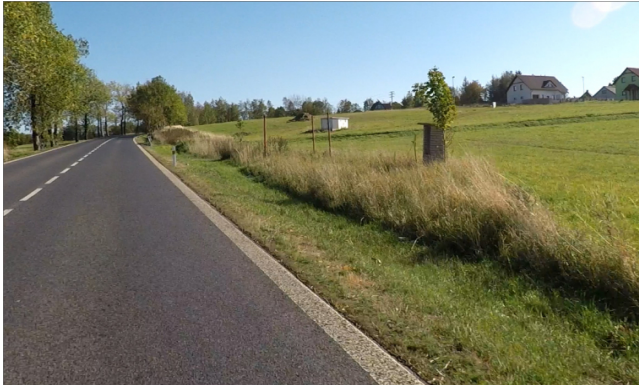
I/13 - P | km 154 - 155 | ID 2578

- ⊙ 1x - Rozvaděč IS
 - ⊙ 2x - Vzrostlá zeleň (průměr kmene do 0,1 m)
- Poznámka:** Vzrostlá zeleň nacházející se v blízkosti PK primárně představuje riziko do budoucna.

Návrh opatření: Odstranění, ochrana svodidly
Poznámka: -
Náročnost realizace: **Administrativní řešení**

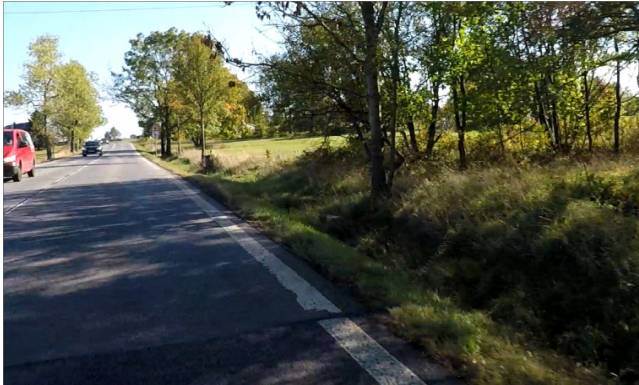
I/13 - P | km 154 - 155 | ID 2589

- ⊙ 1x - Stromy, vzrostlá zeleň

Návrh opatření: Systematické opatření I. (instalace deformačních prvků, ochránění, zešíkmení, zrušení)
Poznámka: Tuhá čela mezi sjezdy lze alternativně řešit zatrubněním vodoteče. Současně odstranění stromu. Řešit společně se záznamem ID 2592.
Náročnost realizace: **Složité řešení**

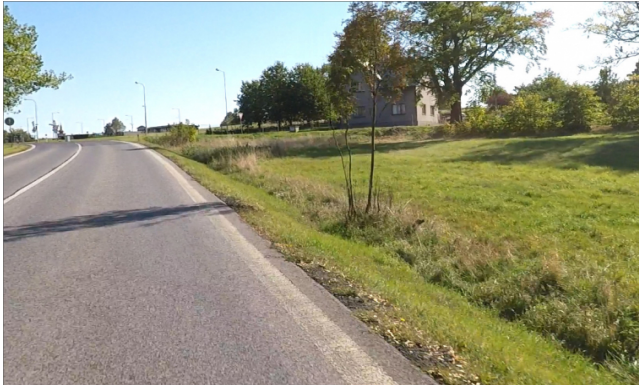
I/13 - P | km 154 - 155 | ID 2595

⊙ 1x - Vzrostlá zeleň (průměr kmene do 0,1 m)

Poznámka: Vzrostlá zeleň nacházející se v blízkosti PK primárně představuje riziko do budoucna.

Návrh opatření: Odstranění

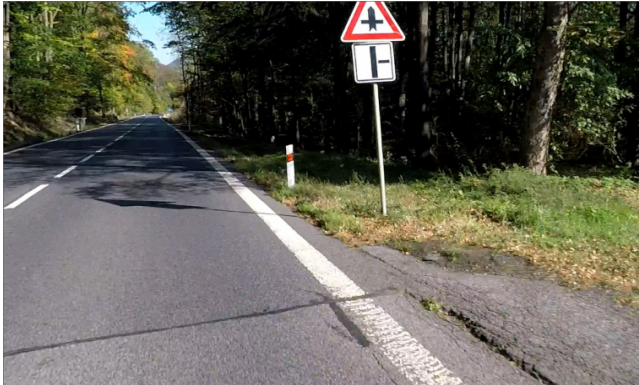
I/13 - P | km 156 - 157 | ID 2629

↔ 50 m - Stromy, vzrostlá zeleň

Návrh opatření: Realizace zpevněné krajnice
Poznámka: -
Náročnost realizace: **Složitě řešení**

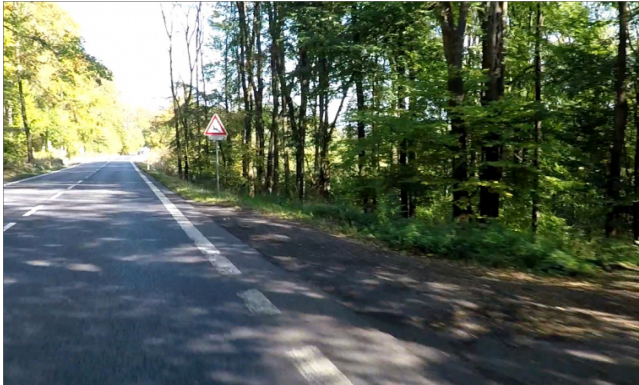
I/13 - P | km 156 - 157 | ID 2630

↔ 160 m - Stromy, vzrostlá zeleň

Návrh opatření: Odstranění, ochrana svodidly
Poznámka: V případě ochrany svodidly lze adekvátně prodloužit stávající svodidla.
Náročnost realizace: **Administrativní řešení**

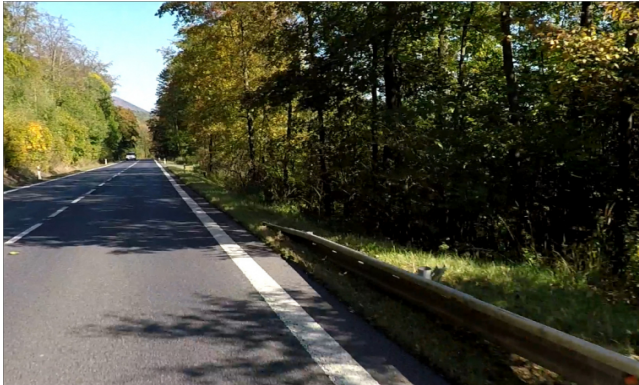
I/13 - P | km 156 - 157 | ID 2633

↔ 60 m - Stromy, vzrostlá zeleň

Návrh opatření: Odstranění, ochrana svodidly
Poznámka: V případě ochrany svodidly lze adekvátně prodloužit stávající svodidla.
Náročnost realizace: **Administrativní řešení**

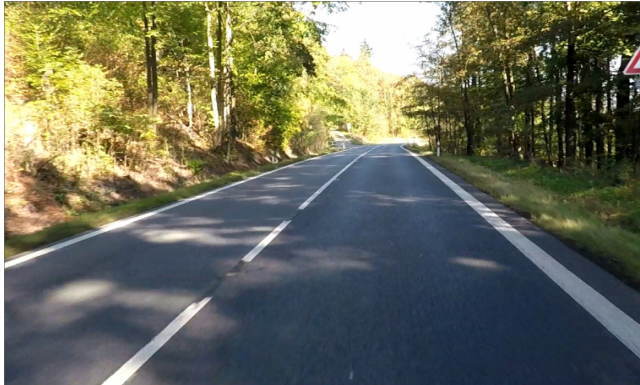
I/13 - P | km 156 - 157 | ID 5485

↔ 20 m - Stromy, vzrostlá zeleň

Návrh opatření: Realizace SDZ B 21a a VDZ V 9b
Poznámka: -
Náročnost realizace: **Administrativní řešení**

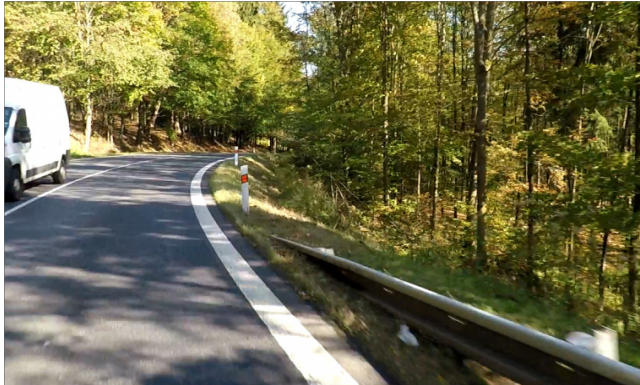
I/13 - P | km 157 - 158 | ID 2642

↔ 135 m - Stromy, vzrostlá zeleň

Návrh opatření: Odstranění, ochrana svodidly
Poznámka: V případě ochrany svodidly lze adekvátně prodloužit, resp. propojit stávající svodidla.
Náročnost realizace: **Administrativní řešení**

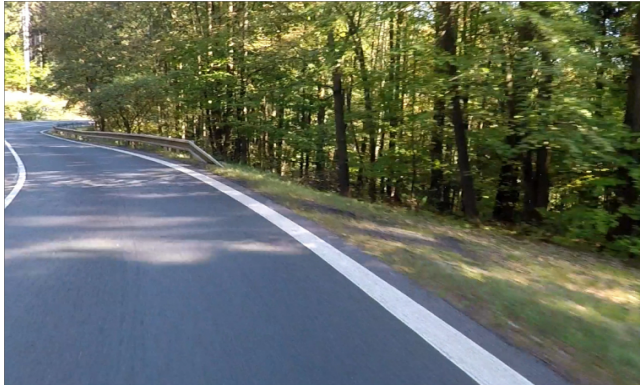
I/13 - P | km 157 - 158 | ID 2647

⊙ 1x - Stromy, vzrostlá zeleň

Návrh opatření: Prodloužení stávajících svodidel
Poznámka: Současně realizace směrového vychýlení svodidla.
Náročnost realizace: **Administrativní řešení**

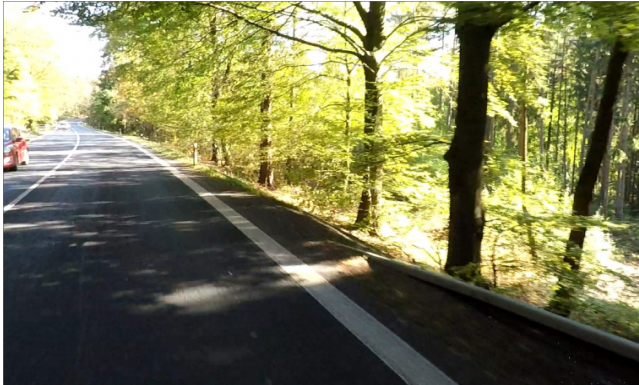
I/13 - P | km 158 - 159 | ID 2650

↔ 80 m - Stromy, vzrostlá zeleň

Návrh opatření: Odstranění, ochrana svodidly
Poznámka: V případě ochrany svodidly lze adekvátně prodloužit stávající svodidla.
Náročnost realizace: **Administrativní řešení**

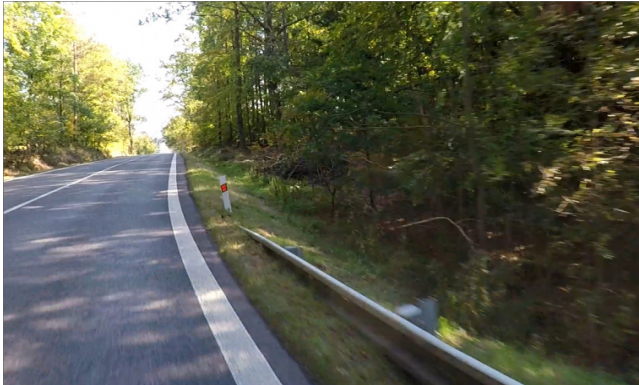
I/13 - P | km 158 - 159 | ID 2657

↔ 225 m - Stromy, vzrostlá zeleň

Návrh opatření: Odstranění, ochrana svodidly
Poznámka: V případě ochrany svodidly lze adekvátně prodloužit stávající svodidla.
Náročnost realizace: **Administrativní řešení**

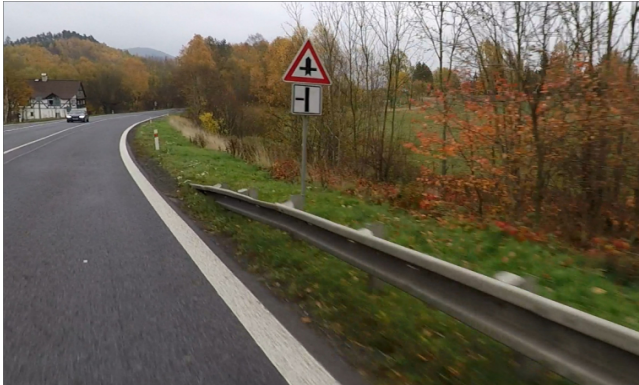
I/13 - P | km 159 - 160 | ID 2719

↔ 95 m - Stromy, vzrostlá zeleň

Návrh opatření: Odstranění, ochrana svodidly
Poznámka: V případě ochrany svodidly lze adekvátně prodloužit stávající svodidla.
Náročnost realizace: **Administrativní řešení**

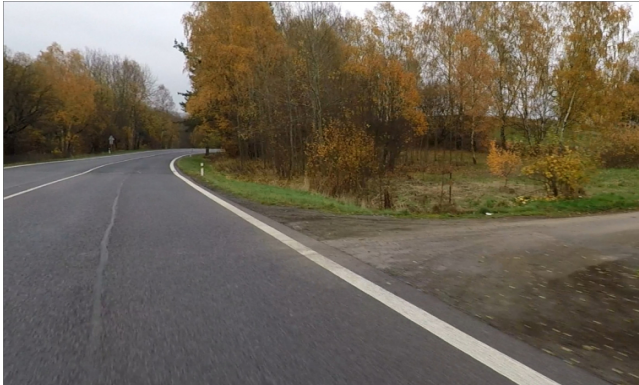
I/13 - P | km 159 - 160 | ID 2723

↔ 155 m - Stromy, vzrostlá zeleň

Návrh opatření: Odstranění, ochrana svodidly
Poznámka: Řešit společně se záznamem ID 2845.
Náročnost realizace: **Administrativní řešení**

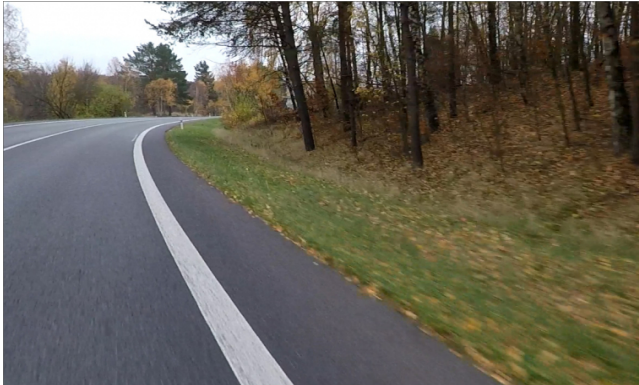
I/13 - P | km 159 - 160 | ID 2847

↔ 45 m - Stromy, vzrostlá zeleň

Návrh opatření: Odstranění, ochrana svodidly
Poznámka: -
Náročnost realizace: **Administrativní řešení**

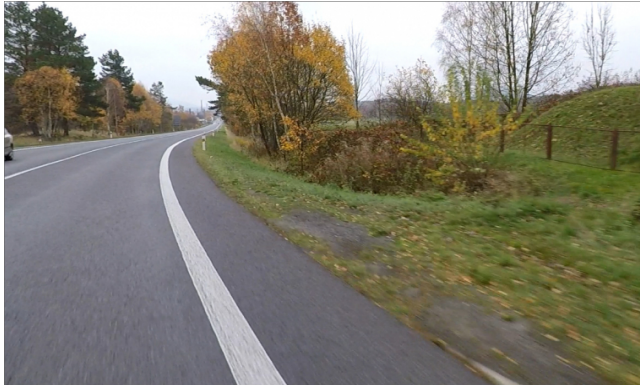
I/13 - P | km 159 - 160 | ID 2850

BEZPEČNOSTNÍ DEFICIT

Pevná překážka

↔ 700 m - Stromy, vzrostlá zeleň

ZÁVAŽNOST RIZIKA: **STŘEDNÍ**

Návrh opatření: Odstranění, ochrana svodidly
Poznámka: -
Náročnost realizace: **Administrativní řešení**

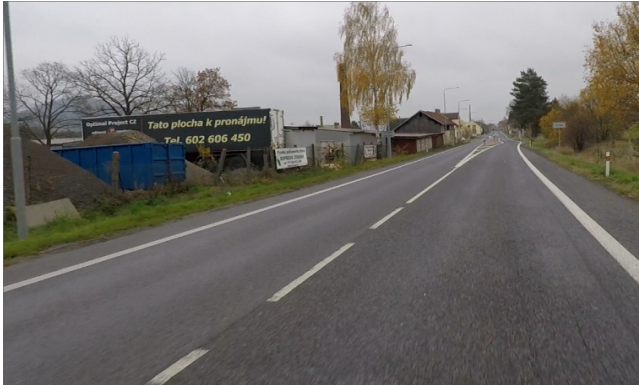
I/13 - P | km 160 - 161 | ID 5490

BEZPEČNOSTNÍ DEFICIT

Reklamní zařízení

⊙ 1x - Reklamní zařízení (rušivý efekt na účastníky silničního provozu)

ZÁVAŽNOST RIZIKA: NÍZKA

Návrh opatření: Odstranění

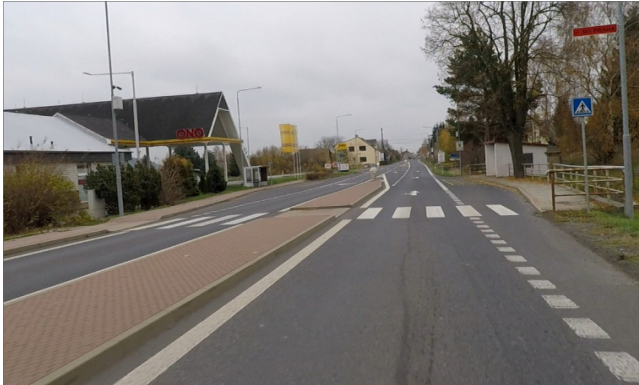
I/13 - P | km 160 - 161 | ID 2858

BEZPEČNOSTNÍ DEFICIT

Přechod pro chodce

⊙ 1x - Absence přísvětlení

Poznámka: Přechod zasahuje do prostoru autobusové zastávky.

ZÁVAŽNOST RIZIKA: **STŘEDNÍ**

Návrh opatření: Vytvoření adekvátních podmínek pro pěší dle ČSN 73 6110/Z1

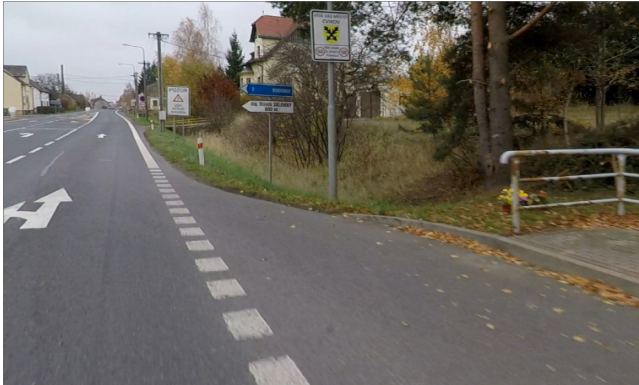
I/13 - P | km 160 - 161 | ID 2861

BEZPEČNOSTNÍ DEFICIT

Návrh opatření: Vytvoření adekvátních podmínek pro pěší
Poznámka: -
Náročnost realizace: **Složitě řešení**

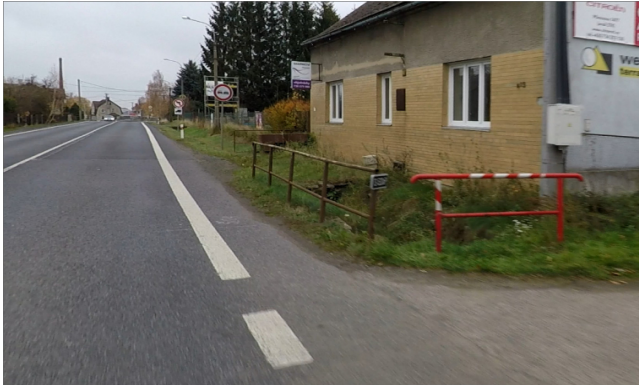
I/13 - P | km 160 - 161 | ID 2885

BEZPEČNOSTNÍ DEFICIT

Návrh opatření: Vytvoření adekvátních podmínek pro pěší
Poznámka: -
Náročnost realizace: **Složitě řešení**

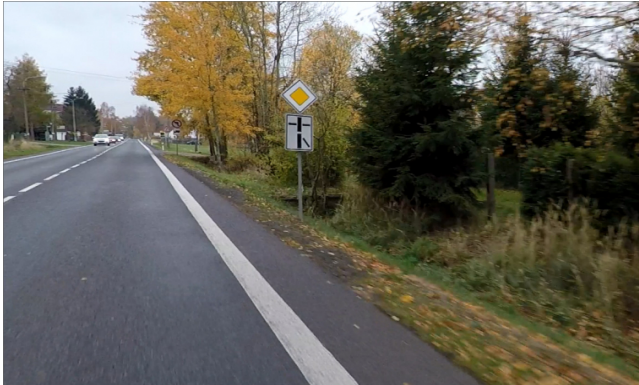
I/13 - P | km 161 - 162 | ID 2888

BEZPEČNOSTNÍ DEFICIT

Návrh opatření: Náprava provedení SDZ
Poznámka: Současně umístění SDZ ve vzdálenosti do 25 m od křižovatky dle TP 65.
Náročnost realizace: **Administrativní řešení**

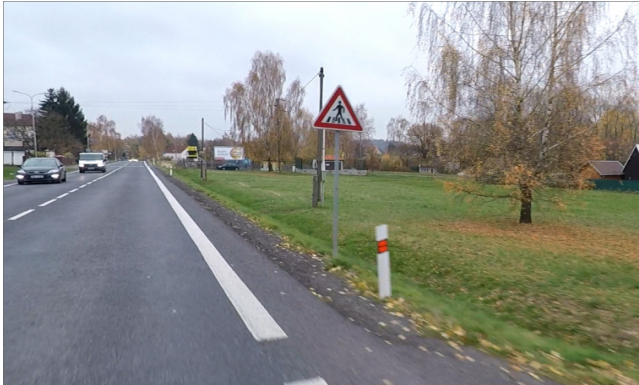
I/13 - P | km 161 - 162 | ID 2889

BEZPEČNOSTNÍ DEFICIT

Poznámka: Délka přechodu je 7,5 m. Přechod zasahuje do prostoru křižovatky.

Návrh opatření: Realizace, oprava SDZ
Poznámka: -
Náročnost realizace: **Administrativní řešení**

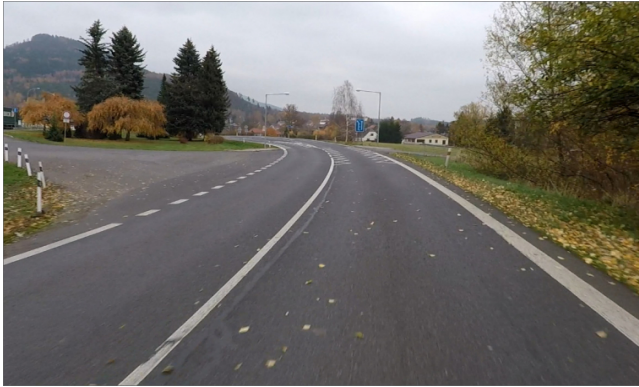
I/13 - P | km 162 - 163 | ID 2899

BEZPEČNOSTNÍ DEFICIT

Návrh opatření: Realizace usměrnění dopravních proudů
Poznámka: Současně realizace VDZ.
Náročnost realizace: **Složité řešení**

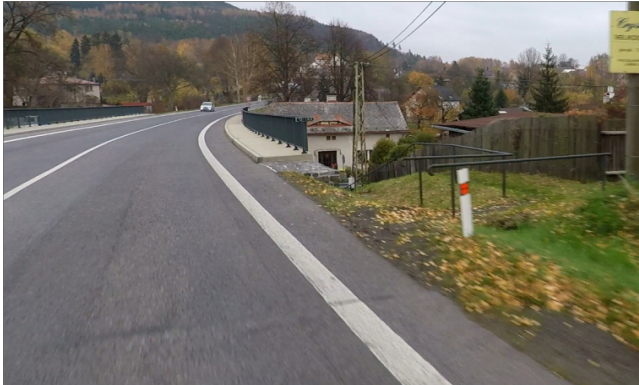
I/13 - P | km 162 - 163 | ID 4523

BEZPEČNOSTNÍ DEFICIT

Návrh opatření: Odstranění a nahrazení svodidlem
Poznámka: -
Náročnost realizace: **Administrativní řešení**

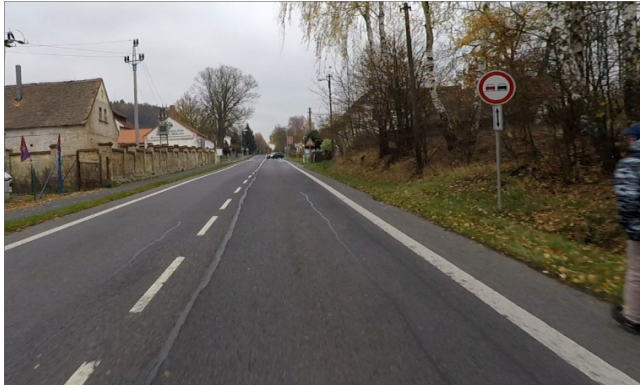
I/13 - P | km 162 - 163 | ID 2904

BEZPEČNOSTNÍ DEFICIT

Návrh opatření: Realizace změny
Poznámka: Odstranění SDZ.
Náročnost realizace: **Administrativní řešení**

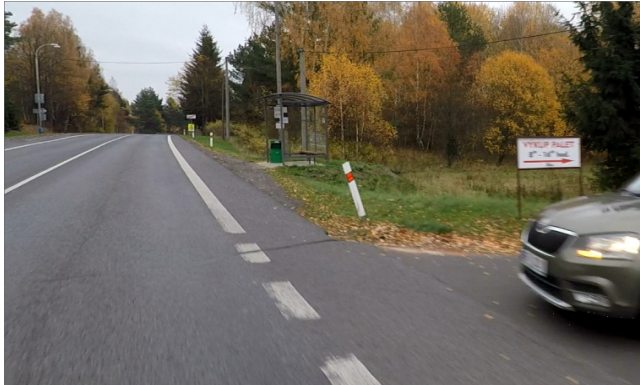
I/13 - P | km 163 - 164 | ID 2917

BEZPEČNOSTNÍ DEFICIT

- ⊙ 1x - Sakrální objekt, památník apod.
- ↔ 30 m - Stromy, vzrostlá zeleň

Návrh opatření: Vytvoření bezpečného stání pro VHD
Poznámka: -
Náročnost realizace: **Složité řešení**
