**NÁVRH ÚPRAV VYBRANÝCH  
ÚSEKŮ SILNICE I/13  
V LIBERECKÉM KRAJI**

**Katalog deficitů silnice I/13**

**Směr proti staničení  
Km 186,146 – 169,638**

**Příloha 1.10**

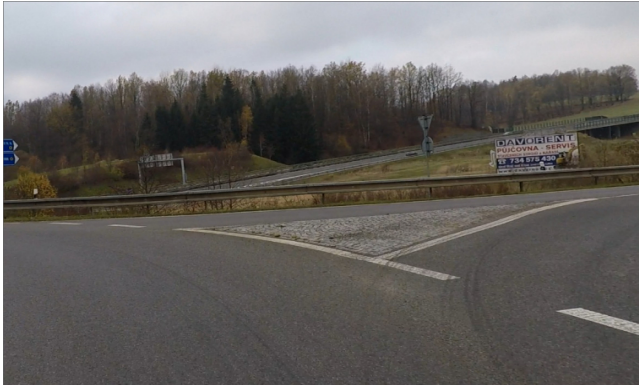
## I/13 - L | km 186 - 185 | ID 7209

Reklamní zařízení

⊙ 1x - Reklamní zařízení (rušivý efekt na účastníky silničního provozu)

### ZÁVAŽNOST RIZIKA: NIZKÁ

**Návrh opatření:** Odstranění

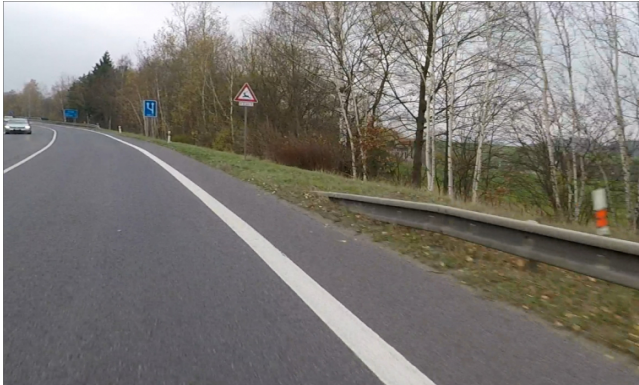
## I/13 - L | km 185 - 184 | ID 3410

Zádržné zařízení

↔ 100 m - Přerušené boční svodidlo

### ZÁVAŽNOST RIZIKA: **STŘEDNÍ**

**Návrh opatření:** Realizace vzájemného propojení stávajících svodidel

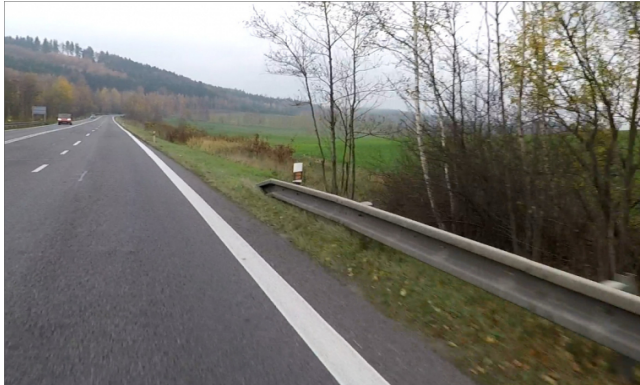
## I/13 - L | km 185 - 184 | ID 3411

Zádržné zařízení

⊙ 1x - Krátký výškový náběh svodidla

**Poznámka:** Krátký výškový náběh svodidla rizikový pro protisměr.

### ZÁVAŽNOST RIZIKA: **STŘEDNÍ**

**Návrh opatření:** Náprava provedení zádržného zařízení  
**Poznámka:** -  
**Náročnost realizace:** **Jednoduché řešení**

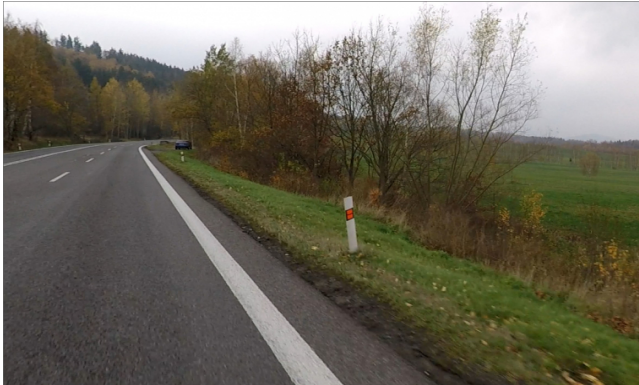
## I/13 - L | km 185 - 184 | ID 3417

Pevná překážka

↔ 65 m - Stromy, vzrostlá zeleň

### ZÁVAŽNOST RIZIKA: **NÍZKÁ**

**Návrh opatření:** Odstranění, ochrana svodidly  
**Poznámka:** -  
**Náročnost realizace:** **Administrativní řešení**

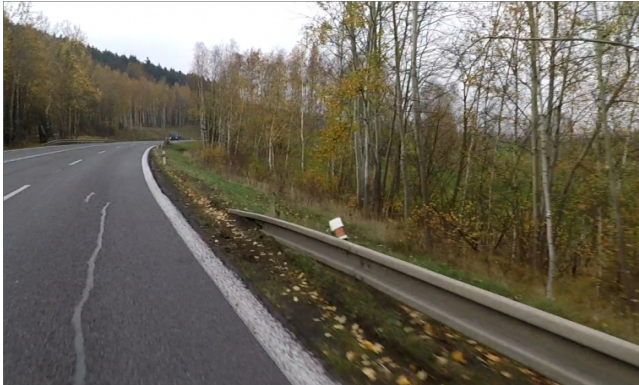
## I/13 - L | km 184 - 183 | ID 3421

Zádržné zařízení

↔ 65 m - Krátké svodidlo před - stromem

### ZÁVAŽNOST RIZIKA: **STŘEDNÍ**

**Návrh opatření:** Realizace vzájemného propojení stávajících svodidel

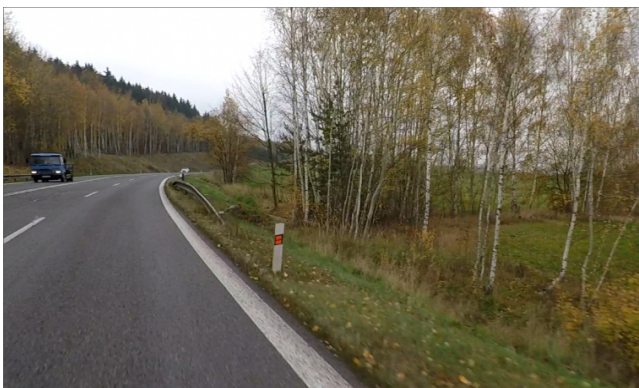
## I/13 - L | km 184 - 183 | ID 7263

Zádržné zařízení

⊙ 1x - Krátké svodidlo u příčného propustku

**Poznámka:** Neadekvátně ochráněný propustek.

### ZÁVAŽNOST RIZIKA: **STŘEDNÍ**

**Návrh opatření:** Prodloužení stávajících svodidel

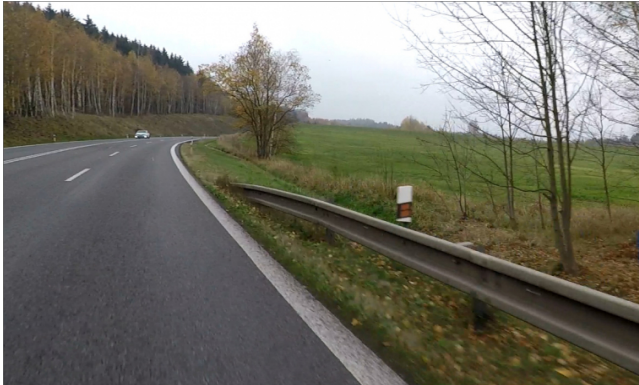
## I/13 - L | km 184 - 183 | ID 3423

Zádržné zařízení

⊙ 1x - Krátké svodidlo před - stromem

**Poznámka:** Riziko zejména pro vozidla jedoucí v protisměru.

### ZÁVAŽNOST RIZIKA: **STŘEDNÍ**

**Návrh opatření:** Prodloužení stávajících svodidel  
**Poznámka:** -  
**Náročnost realizace:** **Administrativní řešení**

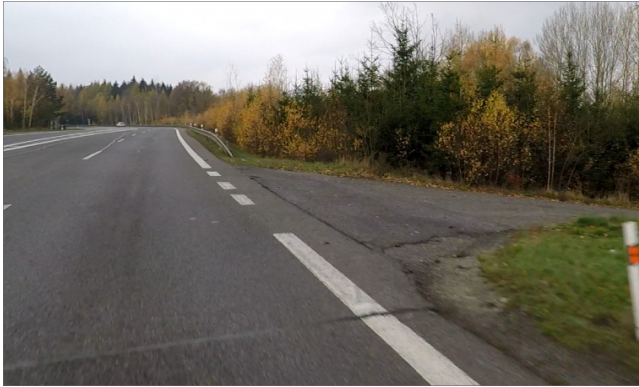
## I/13 - L | km 184 - 183 | ID 3426

Mezikřižovatkový úsek

⊙ 1x - Neadekvátní provedení VDZ

**Poznámka:** Chybné provedení VDZ v místě sjezdu.

### ZÁVAŽNOST RIZIKA: NÍZKÁ

**Návrh opatření:** Náprava provedení VDZ  
**Poznámka:** Náprava VDZ na V 4.  
**Náročnost realizace:** **Jednoduché řešení**

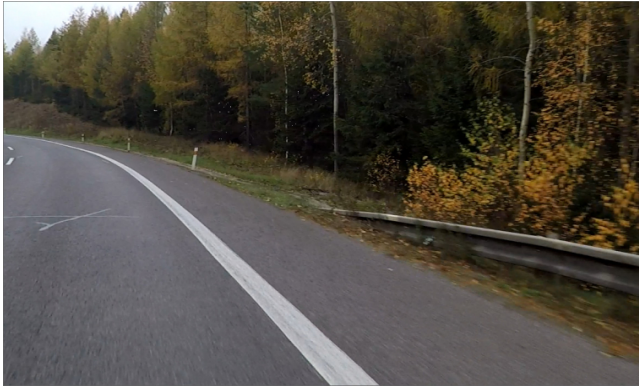
## I/13 - L | km 184 - 183 | ID 3429

↔ 40 m - Stromy, vzrostlá zeleň

**Návrh opatření:** Odstranění, ochrana svodidly  
**Poznámka:** V případě ochrany svodidly lze adekvátně prodloužit stávající svodidla a realizovat jeho pevné zavázání do svahu.  
**Náročnost realizace:** **Administrativní řešení**

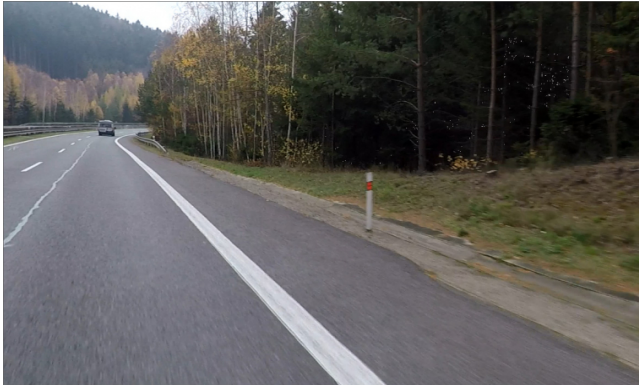
## I/13 - L | km 183 - 182 | ID 3431

↔ 30 m - Stromy, vzrostlá zeleň

**Návrh opatření:** Odstranění, ochrana svodidly  
**Poznámka:** V případě ochrany svodidly lze adekvátně prodloužit stávající svodidla a realizovat jeho pevné zavázání do svahu.  
**Náročnost realizace:** **Administrativní řešení**

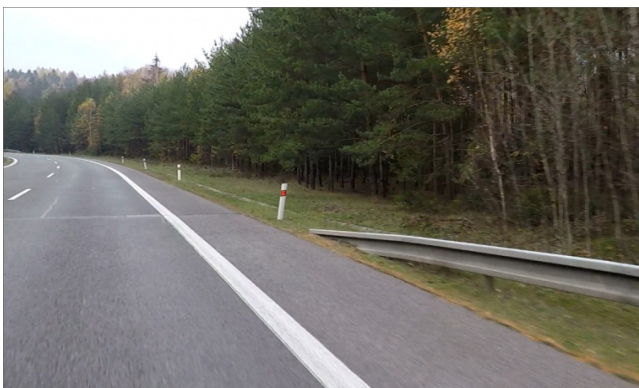
## I/13 - L | km 183 - 182 | ID 3432

↔ 160 m - Stromy, vzrostlá zeleň

**Návrh opatření:** Odstranění, ochrana svodidly  
**Poznámka:** V případě ochrany svodidly lze adekvátně prodloužit, resp. propojit stávající svodidla.  
**Náročnost realizace:** **Administrativní řešení**

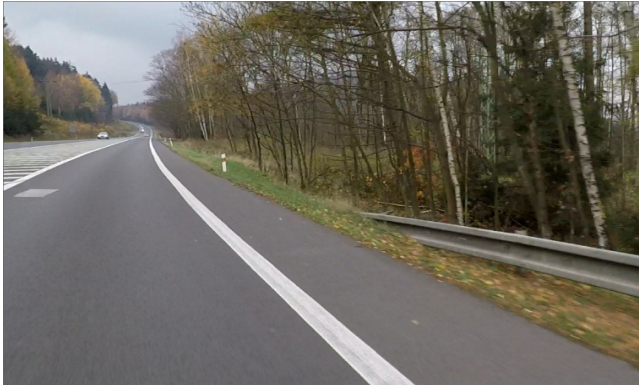
## I/13 - L | km 182 - 181 | ID 3435

↔ 65 m - Stromy, vzrostlá zeleň

**Návrh opatření:** Odstranění, ochrana svodidly  
**Poznámka:** V případě ochrany svodidly lze adekvátně prodloužit stávající svodidla.  
**Náročnost realizace:** **Administrativní řešení**

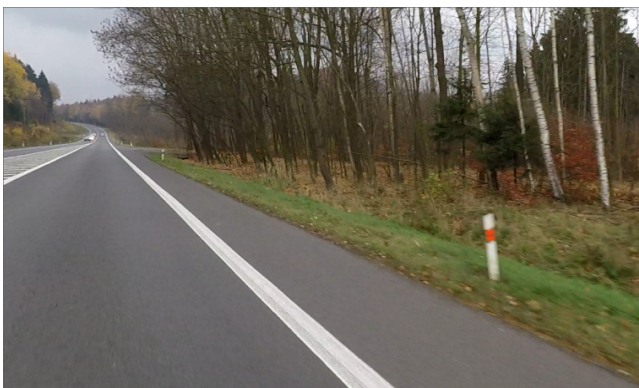
## I/13 - L | km 182 - 181 | ID 3436

↔ 65 m - Stromy, vzrostlá zeleň

**Návrh opatření:** Odstranění, ochrana svodidly  
**Poznámka:** -  
**Náročnost realizace:** **Administrativní řešení**

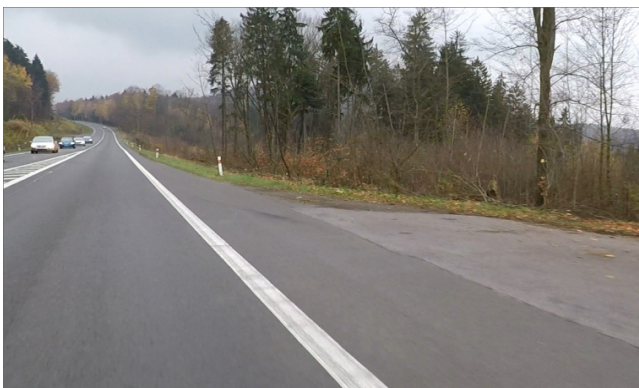
## I/13 - L | km 182 - 181 | ID 3438

↔ 320 m - Vzrostlá zeleň (průměr kmene do 0,1 m)

**Poznámka:** Vzrostlá zeleň nacházející se v blízkosti PK primárně představuje riziko do budoucna.

**Návrh opatření:** Odstranění

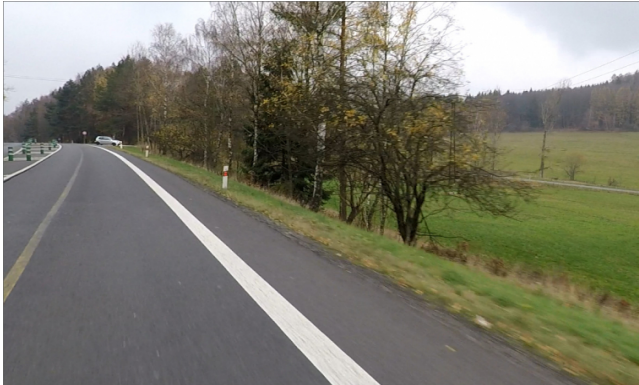
## I/13 - L | km 181 - 180 | ID 3440

↔ 80 m - Stromy, vzrostlá zeleň

**Návrh opatření:** Odstranění, ochrana svodidly  
**Poznámka:** -  
**Náročnost realizace:** **Administrativní řešení**

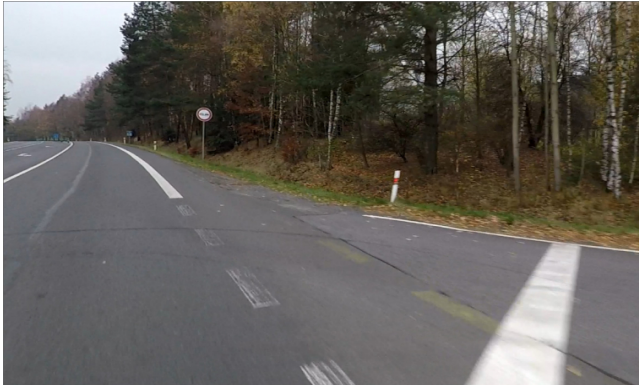
## I/13 - L | km 181 - 180 | ID 3442

⊙ 1x - Stromy, vzrostlá zeleň

**Návrh opatření:** Odstranění, ochrana svodidly  
**Poznámka:** -  
**Náročnost realizace:** **Administrativní řešení**

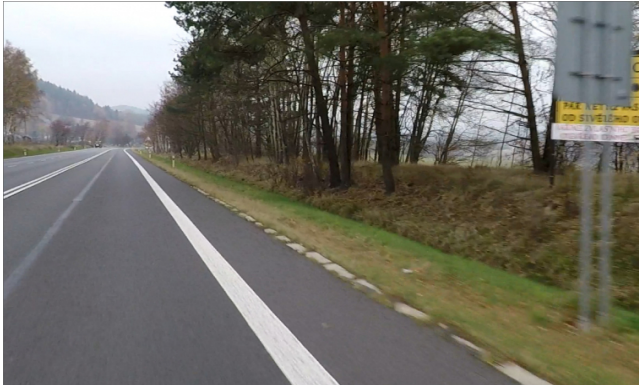
## I/13 - L | km 180 - 179 | ID 3444

↔ 290 m - Stromy, vzrostlá zeleň

**Návrh opatření:** Odstranění, ochrana svodidly  
**Poznámka:** -  
**Náročnost realizace:** **Administrativní řešení**

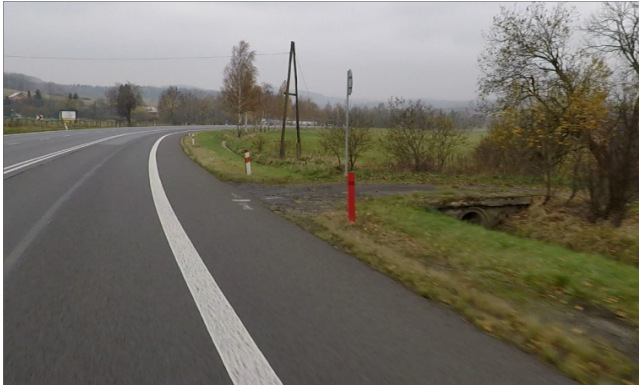
## I/13 - L | km 180 - 179 | ID 3448

- ⊙ 1x - Vzrostlá zeleň (průměr kmene do 0,1 m)
- ⊙ 1x - Sloupy el. vedení, VO apod.

**Návrh opatření:** Odstranění, ochrana svodidly  
**Poznámka:** -  
**Náročnost realizace:** **Administrativní řešení**

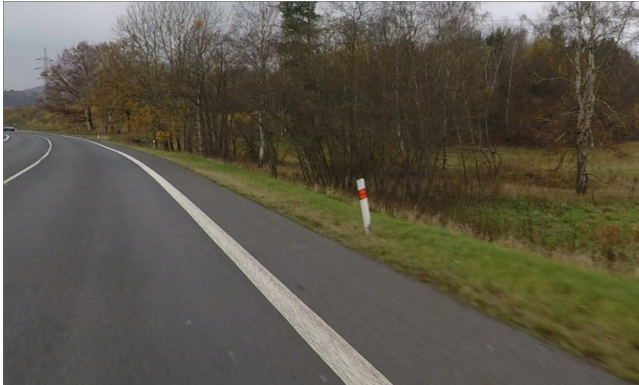
## I/13 - L | km 179 - 178 | ID 3501

↔ 80 m - Stromy, vzrostlá zeleň

**Návrh opatření:** Odstranění, ochrana svodidly  
**Poznámka:** -  
**Náročnost realizace:** **Administrativní řešení**

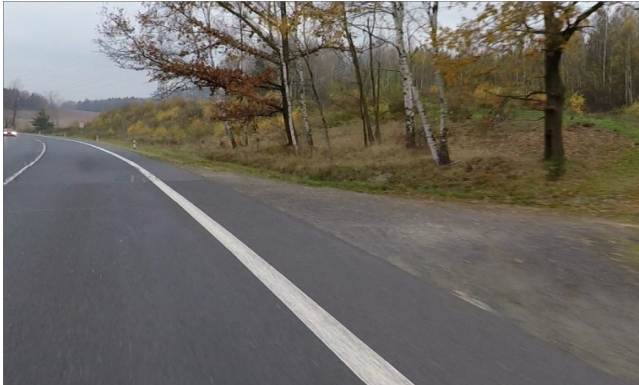
## I/13 - L | km 179 - 178 | ID 3503

↔ 45 m - Stromy, vzrostlá zeleň

**Návrh opatření:** Odstranění, ochrana svodidly  
**Poznámka:** -  
**Náročnost realizace:** **Administrativní řešení**

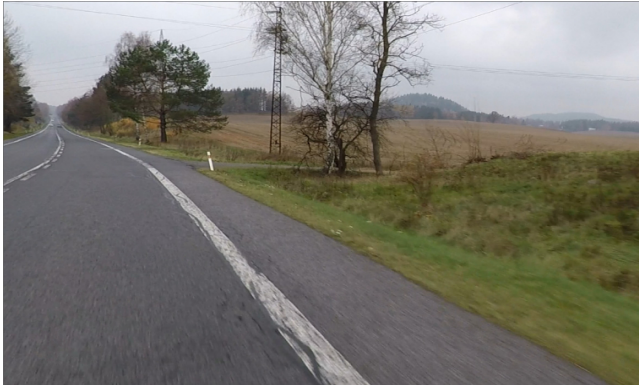
## I/13 - L | km 179 - 178 | ID 3508

⊙ 1x - Stromy, vzrostlá zeleň

**Návrh opatření:** Odstranění

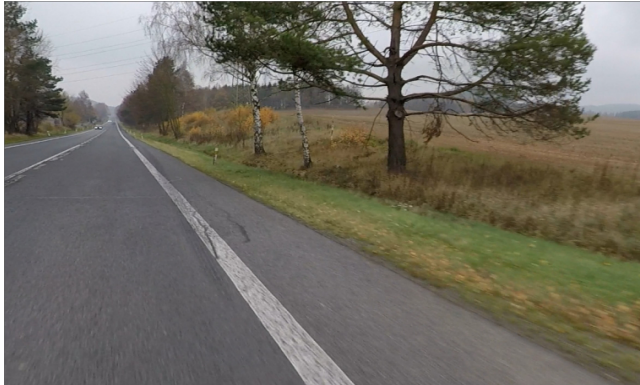
## I/13 - L | km 178 - 177 | ID 3513

↔ 30 m - Stromy, vzrostlá zeleň

**Návrh opatření:** Odstranění

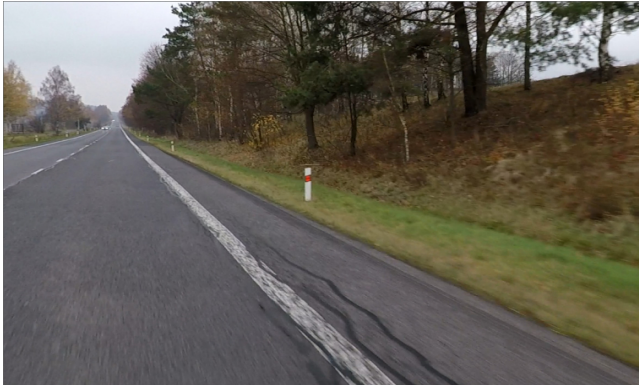
## I/13 - L | km 178 - 177 | ID 3518

↔ 450 m - Stromy, vzrostlá zeleň

**Návrh opatření:** Odstranění, ochrana svodidly  
**Poznámka:** -  
**Náročnost realizace:** **Administrativní řešení**

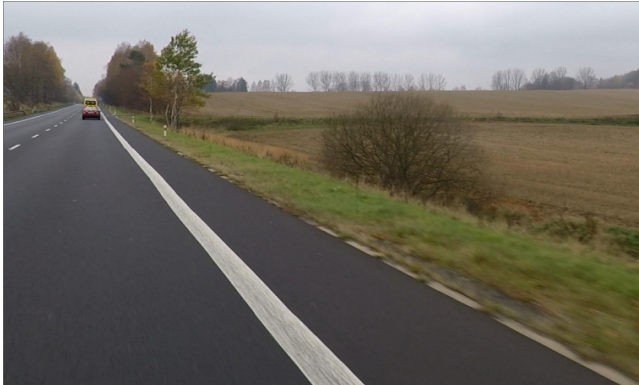
## I/13 - L | km 178 - 177 | ID 3524

⊙ 1x - Vzrostlá zeleň (průměr kmene do 0,1 m)

**Poznámka:** Vzrostlá zeleň nacházející se v blízkosti PK primárně představuje riziko do budoucna.

**Návrh opatření:** Odstranění

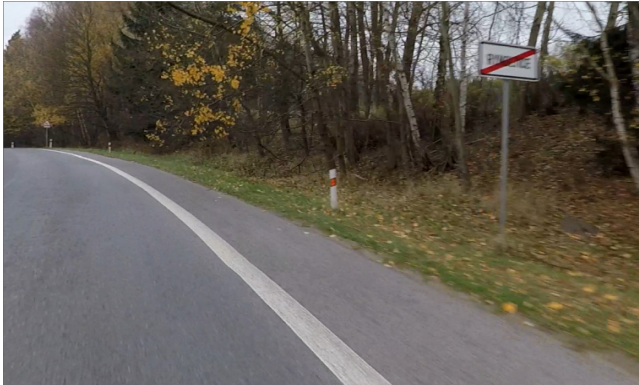
## I/13 - L | km 177 - 176 | ID 3554

Pevná překážka

↔ 155 m - Stromy, vzrostlá zeleň

### ZÁVAŽNOST RIZIKA: **STŘEDNÍ**

**Návrh opatření:** Odstranění, ochrana svodidly  
**Poznámka:** -  
**Náročnost realizace:** **Administrativní řešení**

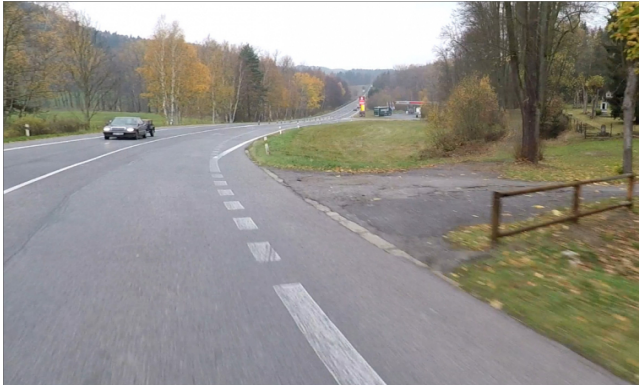
## I/13 - L | km 176 - 175 | ID 3556

Sjezd / samostatný sjezd / parkoviště

⊙ 1x - Neadekvátní provedení, resp. umístění VDZ

**Poznámka:** Chybné provedení VDZ v místě sjezdu.

### ZÁVAŽNOST RIZIKA: NÍZKÁ

**Návrh opatření:** Náprava provedení VDZ  
**Poznámka:** Náprava VDZ na V 4.  
**Náročnost realizace:** **Jednoduché řešení**

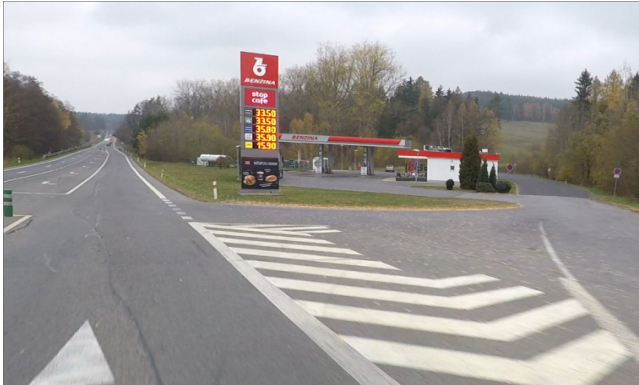
## I/13 - L | km 176 - 175 | ID 3559

Reklamní zařízení

⊙ 1x - Totem čerpací stanice pohonných hmot

### ZÁVAŽNOST RIZIKA: **STŘEDNÍ**

**Návrh opatření:** Příčné odsunutí do větší vzdálenosti od PK / ochrana zádržným zařízením

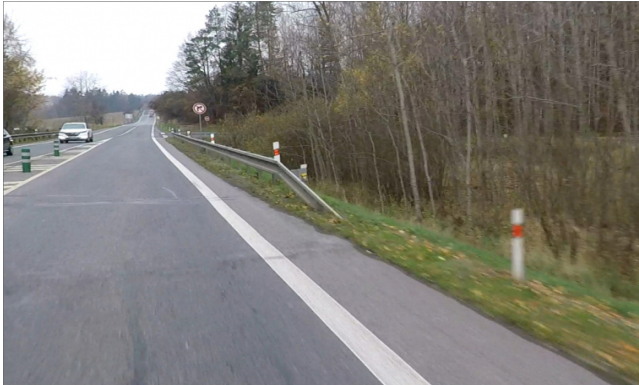
## I/13 - L | km 176 - 175 | ID 3562

Zadržné zařízení

⊙ 1x - Krátký výškový náběh svodidla

**ZÁVAŽNOST RIZIKA:** **STŘEDNÍ**

**Návrh opatření:** Náprava provedení zádržného zařízení  
**Poznámka:** -  
**Náročnost realizace:** **Jednoduché řešení**

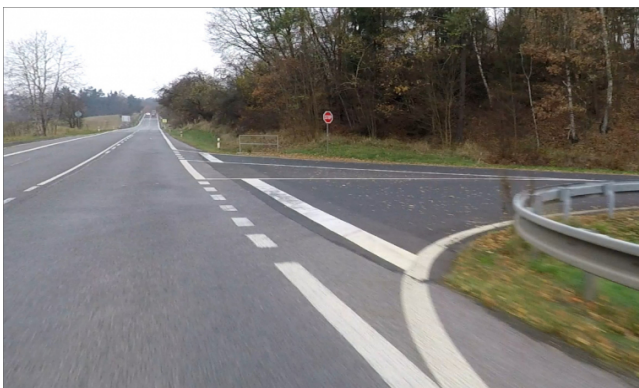
## I/13 - L | km 176 - 175 | ID 3564

Křižovatka

⊙ 1x - Absence nebo opotřebované VDZ

⊙ 1x - Absence SDZ nebo dopravního zařízení

**Poznámka:** Absence VDZ v 13. Současné provedení usměrnění dopravního proudu na vedlejším ramenu křižovatky nutí vozidla k připojení na hlavní PK pod neadekvátním úhlem. Absence SDZ P 1P/ 1L v obou směrech staničení.

**ZÁVAŽNOST RIZIKA:** **NÍZKÁ**

**Návrh opatření:** Náprava provedení VDZ  
**Poznámka:** Realizovat usměrnění dopravního proudu v takovém provedení, které nebude řidiče nutit k připojení pod neadekvátním úhlem. Současně realizace SDZ.  
**Náročnost realizace:** **Administrativní řešení**

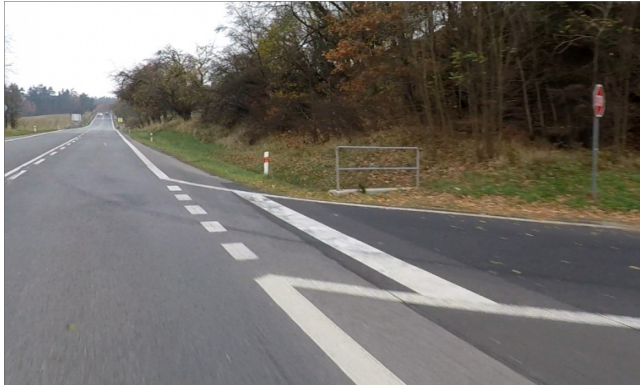
## I/13 - L | km 176 - 175 | ID 3566

Pevná překážka

⊙ 1x - Tuhé čelo trubního propustku pod - sjezdem / samostatným sjezdem

**Poznámka:** Rizikové pouze čelo B.

### ZÁVAŽNOST RIZIKA: **STŘEDNÍ**

**Návrh opatření:** Systematické opatření I. (instalace deformačních prvků, ochránění, zešíkmení, zrušení)

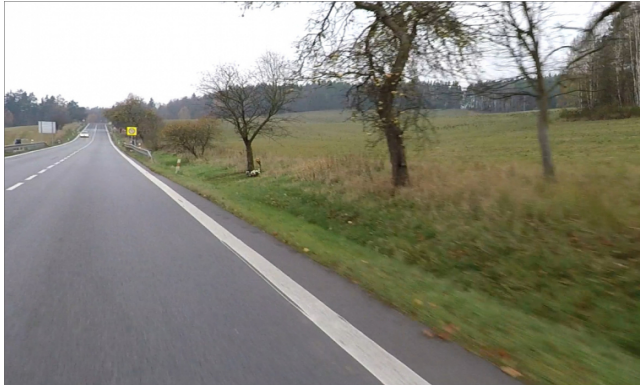
## I/13 - L | km 176 - 175 | ID 3567

Pevná překážka

☉ 3x - Strom

### ZÁVAŽNOST RIZIKA: **STŘEDNÍ**

**Návrh opatření:** Odstranění, ochrana svodidly  
**Poznámka:** V případě ochrany svodidly lze prodloužit stávající svodidla.  
**Náročnost realizace:** **Administrativní řešení**

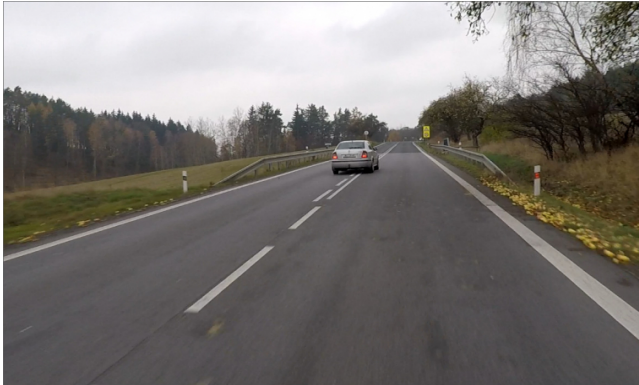
## I/13 - L | km 176 - 175 | ID 3570

Mezikřížovatkový úsek

⊙ 1x - Absence SDZ a VDZ

**Poznámka:** Absence SDZ B 21a a VDZ V 9b.

### ZÁVAŽNOST RIZIKA: NÍZKÁ

**Návrh opatření:** Realizace SDZ B 21a a VDZ V 9b  
**Poznámka:** -  
**Náročnost realizace:** **Administrativní řešení**

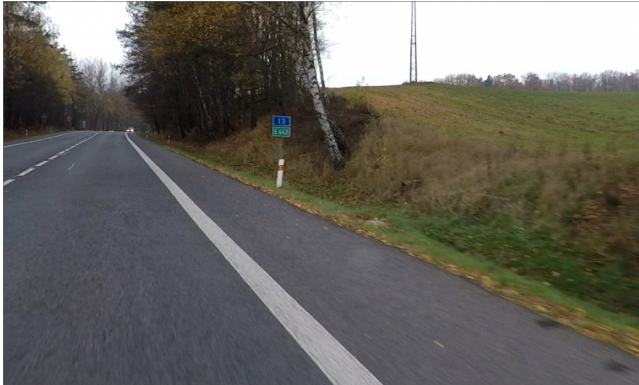
## I/13 - L | km 174 - 173 | ID 3593

↔ 190 m - Stromy, vzrostlá zeleň

**Návrh opatření:** Odstranění, ochrana svodidly  
**Poznámka:** -  
**Náročnost realizace:** **Administrativní řešení**

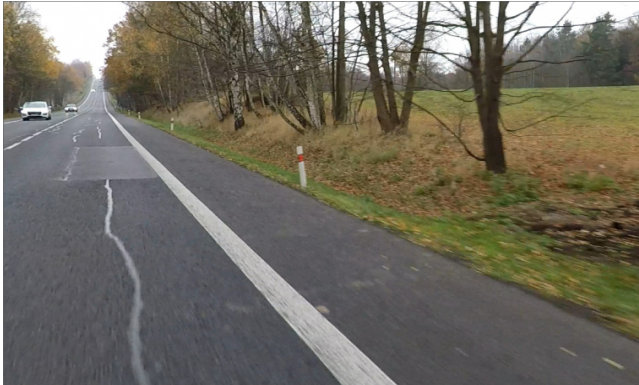
## I/13 - L | km 174 - 173 | ID 3595

↔ 25 m - Stromy, vzrostlá zeleň

**Návrh opatření:** Odstranění, ochrana svodidly  
**Poznámka:** -  
**Náročnost realizace:** **Administrativní řešení**

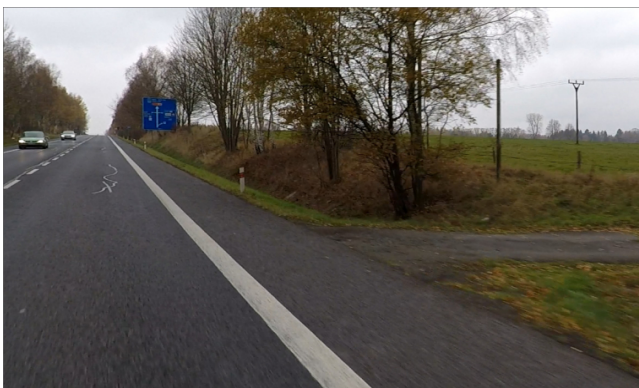
## I/13 - L | km 173 - 172 | ID 3602

⊙ 1x - Stromy, vzrostlá zeleň

**Návrh opatření:** Odstranění

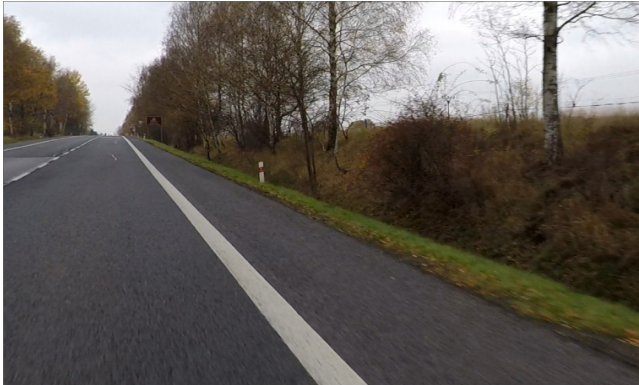
## I/13 - L | km 173 - 172 | ID 3603

↔ 215 m - Stromy, vzrostlá zeleň

**Návrh opatření:** Odstranění, ochrana svodidly  
**Poznámka:** -  
**Náročnost realizace:** **Administrativní řešení**

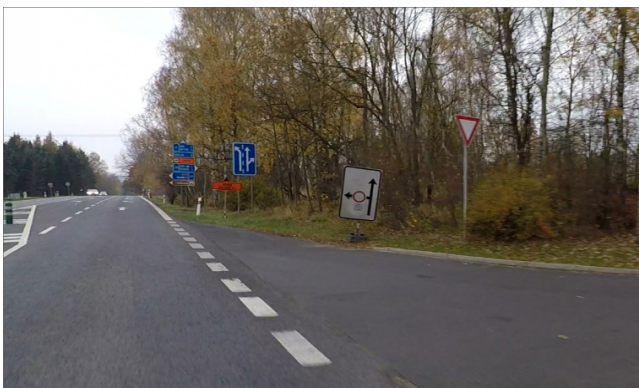
## I/13 - L | km 173 - 172 | ID 3611

↔ 65 m - Stromy, vzrostlá zeleň

**Návrh opatření:** Odstranění, ochrana svodidly

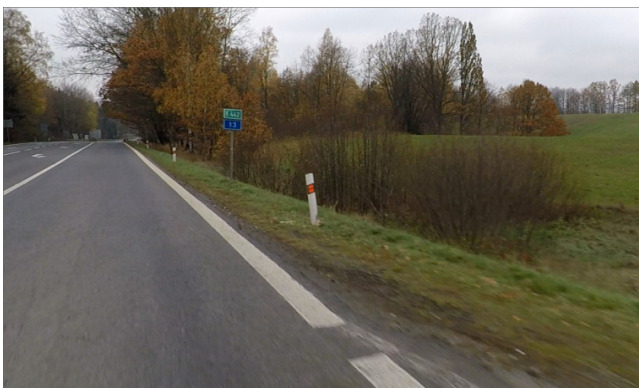
## I/13 - L | km 173 - 172 | ID 3613

↔ 120 m - Stromy, vzrostlá zeleň

**Návrh opatření:** Odstranění, ochrana svodidly  
**Poznámka:** -  
**Náročnost realizace:** **Administrativní řešení**

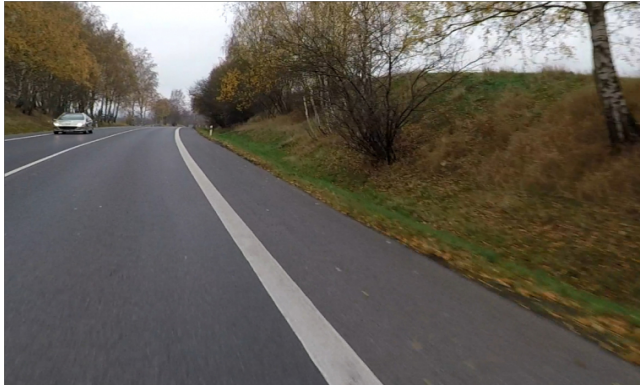
## I/13 - L | km 172 - 171 | ID 3627

⊙ 1x - Vzrostlá zeleň (průměr kmene do 0,1 m)

**Poznámka:** Vzrostlá zeleň nacházející se v blízkosti PK primárně představuje riziko do budoucna.

**Návrh opatření:** Odstranění

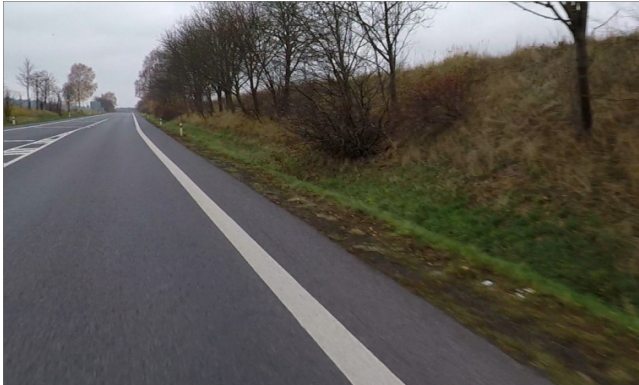
## I/13 - L | km 171 - 170 | ID 3635

⊙ 1x - Vzrostlá zeleň (průměr kmene do 0,1 m)

**Poznámka:** Vzrostlá zeleň nacházející se v blízkosti PK primárně představuje riziko do budoucna.

**Návrh opatření:** Odstranění

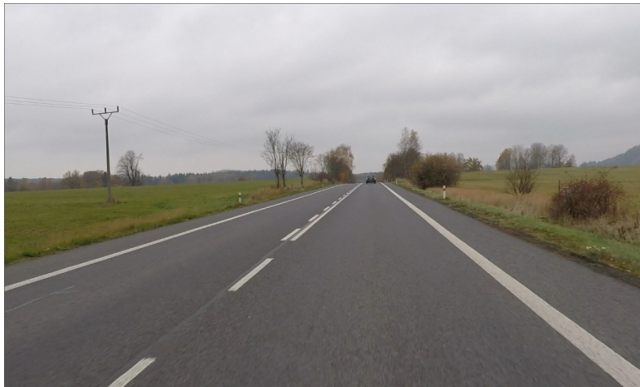
## I/13 - L | km 171 - 170 | ID 7249

Mezikřižovatkový úsek

⊙ 1x - Absence SDZ a VDZ

**Poznámka:** Absence SDZ B 21a a VDZ V 9b.

### ZÁVAŽNOST RIZIKA: **NÍZKÁ**

**Návrh opatření:** Realizace SDZ B 21a a VDZ V 9b  
**Poznámka:** -  
**Náročnost realizace:** **Administrativní řešení**

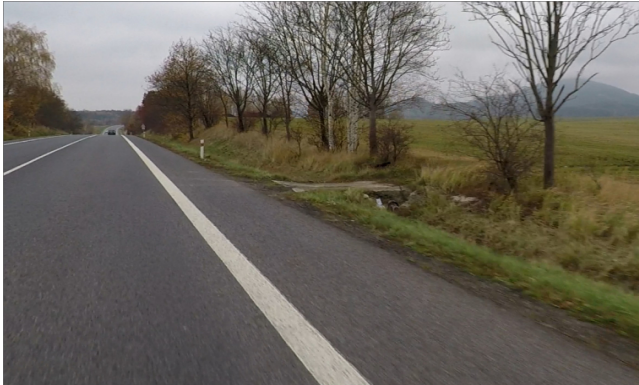
## I/13 - L | km 171 - 170 | ID 3640

⊙ 1x - Stromy, vzrostlá zeleň

**Návrh opatření:** Systematické opatření I. (instalace deformačních prvků, ochránění, zešíkmení, zrušení)

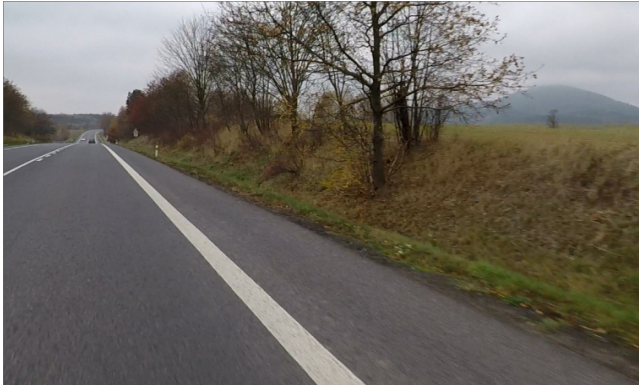
## I/13 - L | km 171 - 170 | ID 3642

⊙ 1x - Stromy, vzrostlá zeleň

**Návrh opatření:** Odstranění  
**Poznámka:** -  
**Náročnost realizace:** **Administrativní řešení**

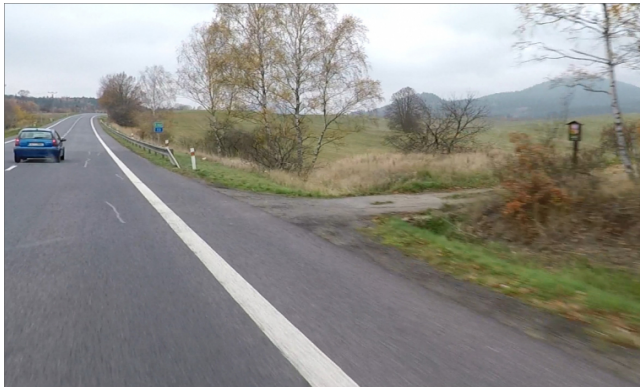
## I/13 - L | km 170 - 169 | ID 3644

⊙ 1x - Stromy, vzrostlá zeleň

**Návrh opatření:** Systematické opatření I. (instalace deformačních prvků, ochránění, zešíkmení, zrušení)
