**NÁVRH ÚPRAV VYBRANÝCH  
ÚSEKŮ SILNICE I/13  
V LIBERECKÉM KRAJI**

**Diplomová práce**

**Katalog deficitů silnice I/13**

**Směr proti staničení  
Km 169,638 – 157,591**

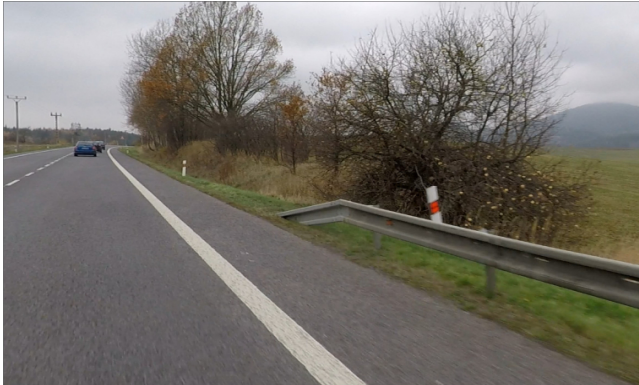
## I/13 - L | km 170 - 169 | ID 3649

Pevná překážka

⊙ 1x - Stromy, vzrostlá zeleň

**Poznámka:** Riziko zejména pro vozidla jedoucí v protisměru.

### ZÁVAŽNOST RIZIKA: NÍZKÁ

**Návrh opatření:** Odstranění a nahrazení svodidly  
**Poznámka:** V případě ochrany svodidly lze adekvátně prodloužit stávající svodidla a současně realizovat směrové vychýlení svodidla a jeho pevné zavázání do svahu.  
**Náročnost realizace:** **Administrativní řešení**

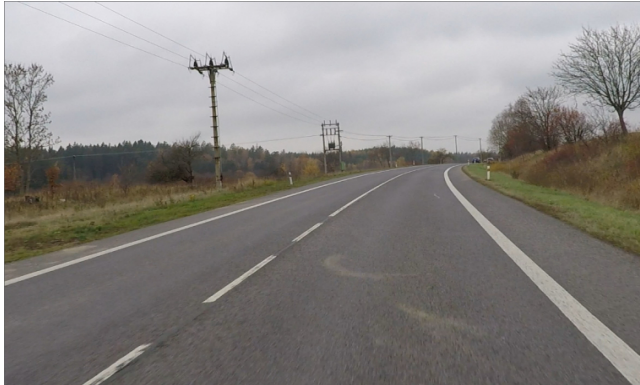
## I/13 - L | km 170 - 169 | ID 7248

Mezikřížovatkový úsek

⊙ 1x - Absence SDZ a VDZ

**Poznámka:** Absence SDZ B 21a a VDZ V 9b.

### ZÁVAŽNOST RIZIKA: **NÍZKÁ**

**Návrh opatření:** Realizace SDZ B 21a a VDZ V 9b  
**Poznámka:** -  
**Náročnost realizace:** **Administrativní řešení**

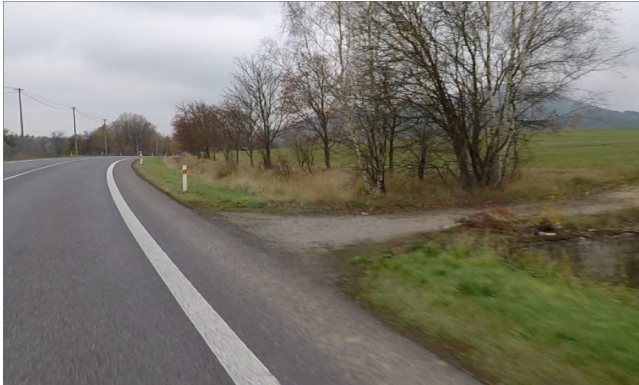
## I/13 - L | km 170 - 169 | ID 3655

Pevná překážka

⊙ 1x - Stromy, vzrostlá zeleň

### ZÁVAŽNOST RIZIKA: **NÍZKÁ**

**Návrh opatření:** Odstranění  
**Poznámka:** -  
**Náročnost realizace:** **Administrativní řešení**

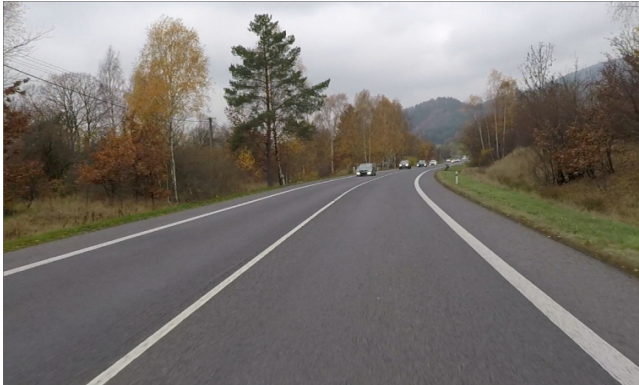
## I/13 - L | km 170 - 169 | ID 7247

Opatření pro zvýšení plynulosti provozu

↔ 120 m - NENÍ DEFICIT - Charakter komunikace a okolí umožňuje předjíždění vozidel, při zachování adekvátní úrovně bezpečnosti silničního provozu

### ZÁVAŽNOST RIZIKA: NÍZKÁ

**Návrh opatření:** Realizace SDZ, resp. VDZ umožňující předjíždění  
**Poznámka:** V daném směru jízdy nahradit VDZ V 1a za V 3, které bude umožňovat předjíždění vozidlům jedoucím ve směru proti staničení.  
**Náročnost realizace:** **Administrativní řešení**

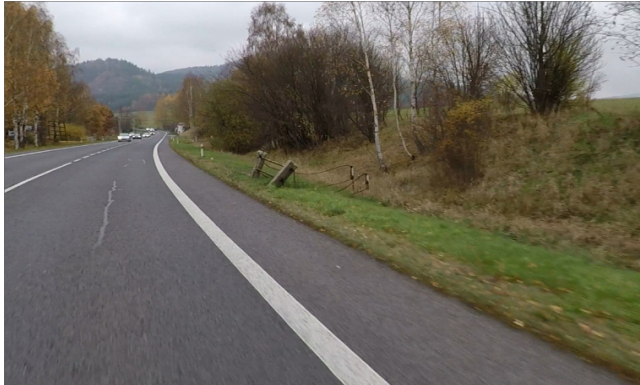
## I/13 - L | km 170 - 169 | ID 3659

Zádržné zařízení

⊙ 1x - Nevhodný typ zádržného zařízení

**Poznámka:** Nevhodný typ zádržného zařízení u příčného propustku, který svým provedením představuje pevnou překážku.

### ZÁVAŽNOST RIZIKA: **STŘEDNÍ**

**Návrh opatření:** Odstranění a nahrazení svodidlem  
**Poznámka:** -  
**Náročnost realizace:** **Administrativní řešení**

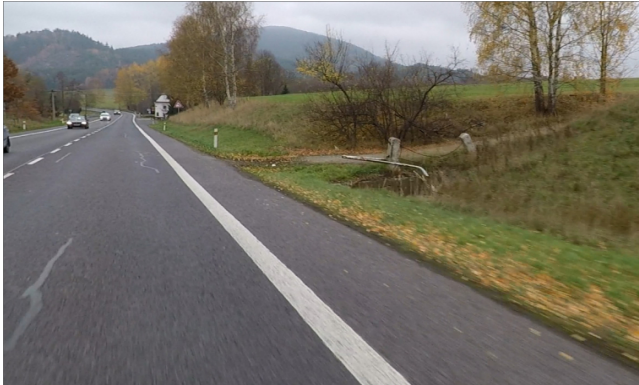
## I/13 - L | km 169 - 168 | ID 3860

Pevná překážka

⊙ 1x - Tuhé čelo trubního propustku pod - sjezdem / samostatným sjezdem

⊙ 1x - Tuhé čelo trubního příčného propustku, ocelové zábradlí

**Poznámka:** Trubkové zábradlí svým provedením představuje riziko v podobě vniknutí jednotlivých částí do interiéru vozidla při nárazu. Rizikové pouze čelo A.

### ZÁVAŽNOST RIZIKA: **STŘEDNÍ**

**Návrh opatření:** Systematické opatření I. (instalace deformačních prvků, ochránění, zešíkmení, zrušení)

**Poznámka:** Současně odstranění zábradlí.

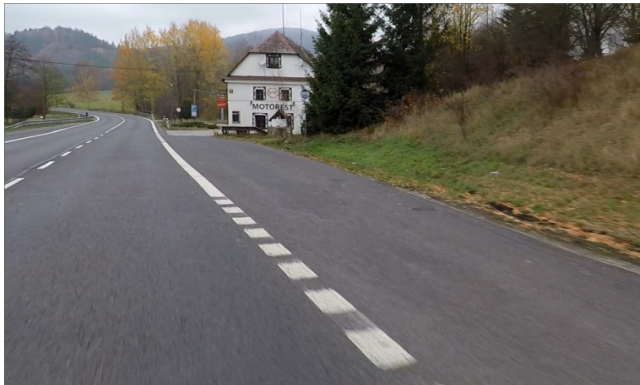
## I/13 - L | km 169 - 168 | ID 3863

Autobusová zastávka

- ⊙ 1x - Absence nebo opotřebované VDZ
- ⊙ 1x - Neadekvátní podmínky pro pěší - krátká / neadekvátně provedená nástupní hrana a absence návaznosti na pěší infrastrukturu

**Poznámka:** Absence VDZ V 11a, V 12a.

### ZÁVAŽNOST RIZIKA: **STŘEDNÍ**

**Návrh opatření:** Systematické opatření II.

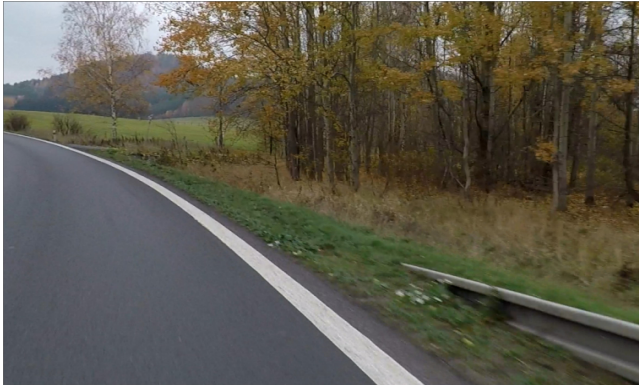
## I/13 - L | km 169 - 168 | ID 3871

↔ 20 m - Stromořadí, vzrostlá zeleň

**Návrh opatření:** Odstranění, ochrana svodidly  
**Poznámka:** V případě ochrany svodidly lze adekvátně prodloužit stávající svodidla.  
**Náročnost realizace:** **Administrativní řešení**

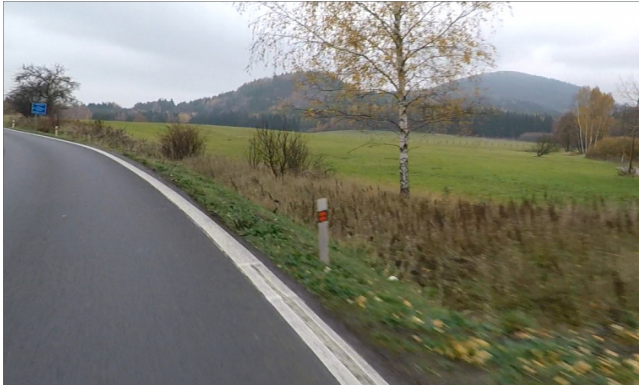
## I/13 - L | km 169 - 168 | ID 3873

↔ 25 m - Stromy, vzrostlá zeleň

**Návrh opatření:** Odstranění  
**Poznámka:** -  
**Náročnost realizace:** **Administrativní řešení**

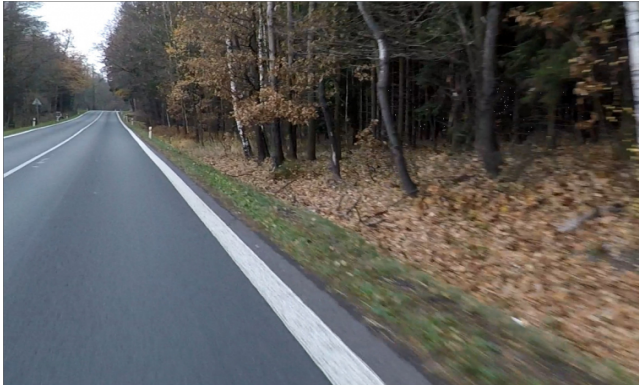
## I/13 - L | km 169 - 168 | ID 3884

↔ 180 m - Stromy, vzrostlá zeleň

**Návrh opatření:** Odstranění, ochrana svodidly  
**Poznámka:** V případě ochrany svodidly lze adekvátně prodloužit stávající svodidla.  
**Náročnost realizace:** **Administrativní řešení**

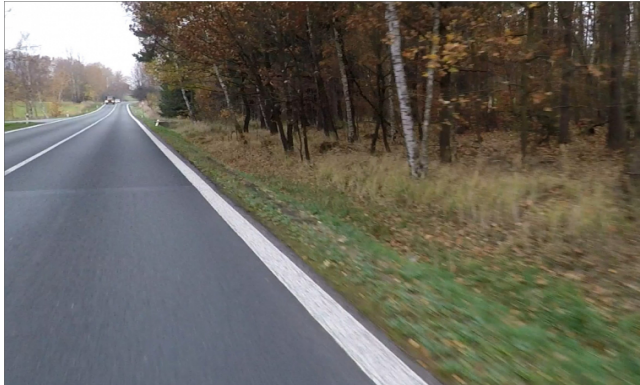
## I/13 - L | km 168 - 167 | ID 3887

↔ 60 m - Stromy, vzrostlá zeleň

**Návrh opatření:** Odstranění, ochrana svodidly  
**Poznámka:** -  
**Náročnost realizace:** **Administrativní řešení**

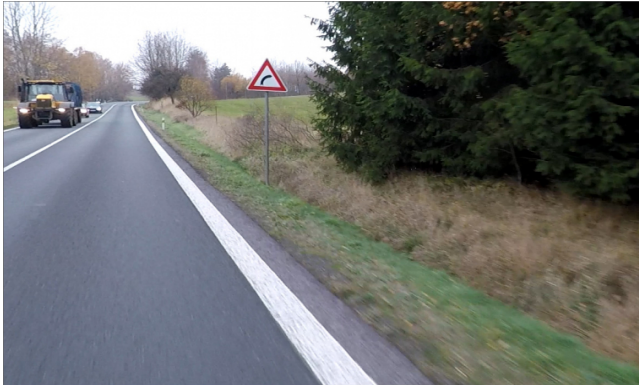
## I/13 - L | km 168 - 167 | ID 3889

↔ 25 m - Stromy, vzrostlá zeleň

**Návrh opatření:** Odstranění  
**Poznámka:** -  
**Náročnost realizace:** **Administrativní řešení**

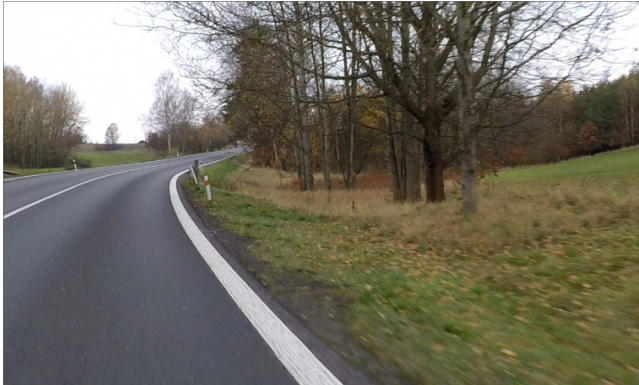
## I/13 - L | km 168 - 167 | ID 3964

↔ 25 m - Stromy, vzrostlá zeleň

**Návrh opatření:** Odstranění, ochrana svodidly  
**Poznámka:** V případě ochrany svodidly lze adekvátně prodloužit stávající svodidla.  
**Náročnost realizace:** **Administrativní řešení**

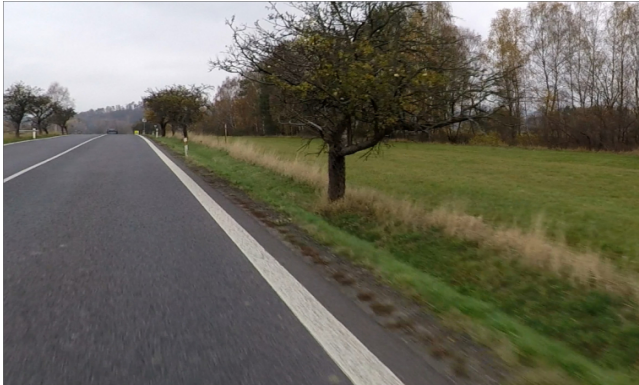
## I/13 - L | km 167 - 166 | ID 3977

↔ 40 m - Stromy, vzrostlá zeleň

**Návrh opatření:** Odstranění  
**Poznámka:** -  
**Náročnost realizace:** **Administrativní řešení**

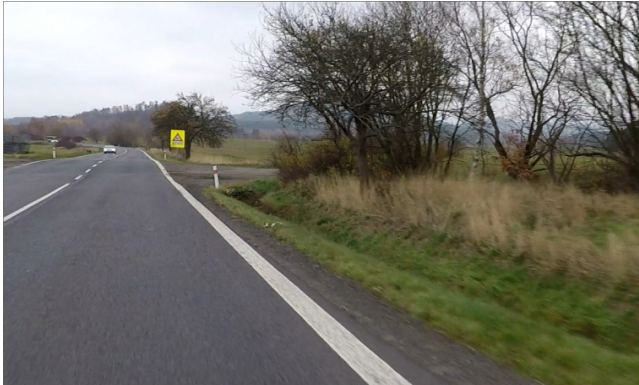
## I/13 - L | km 167 - 166 | ID 3989

⊙ 1x - Stromy, vzrostlá zeleň

**Návrh opatření:** Odstranění

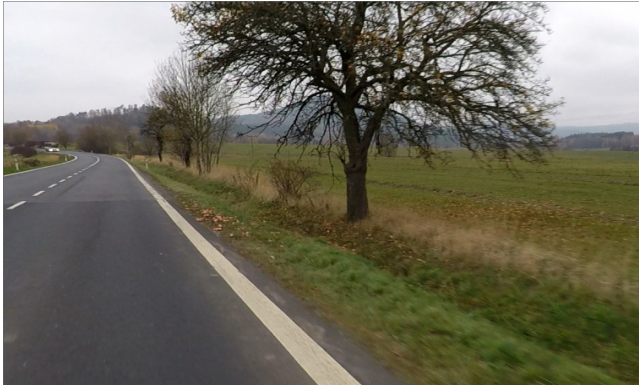
## I/13 - L | km 167 - 166 | ID 3994

↔ 65 m - Stromy, vzrostlá zeleň

**Návrh opatření:** Odstranění, ochrana svodidly  
**Poznámka:** -  
**Náročnost realizace:** **Administrativní řešení**

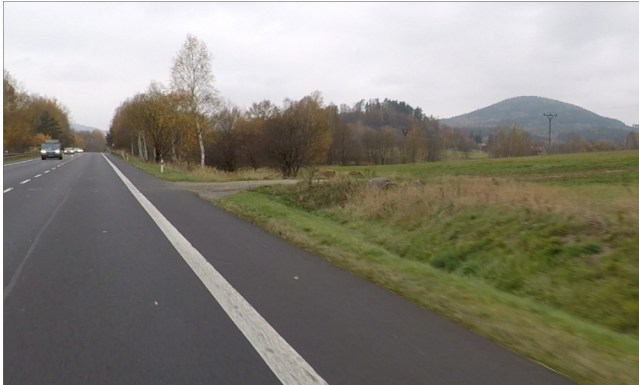
## I/13 - L | km 167 - 166 | ID 4003

↔ 60 m - Stromy, vzrostlá zeleň

**Návrh opatření:** Systematické opatření I. (instalace deformačních prvků, ochránění, zešíkmení, zrušení)

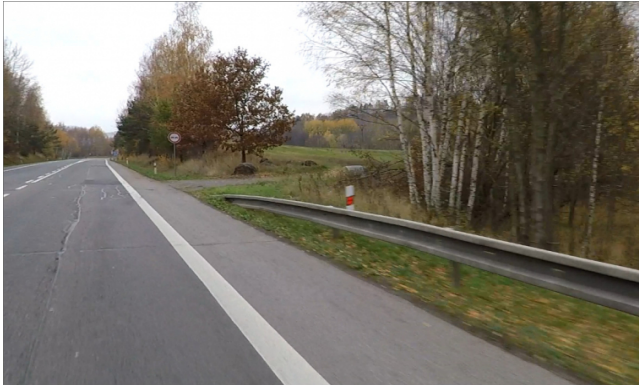
## I/13 - L | km 167 - 166 | ID 4010

⊙ 1x - Stromy, vzrostlá zeleň

**Návrh opatření:** Prodloužení stávajících svodidel  
**Poznámka:** Současně realizovat směrové vychýlení svodidla.  
**Náročnost realizace:** **Administrativní řešení**

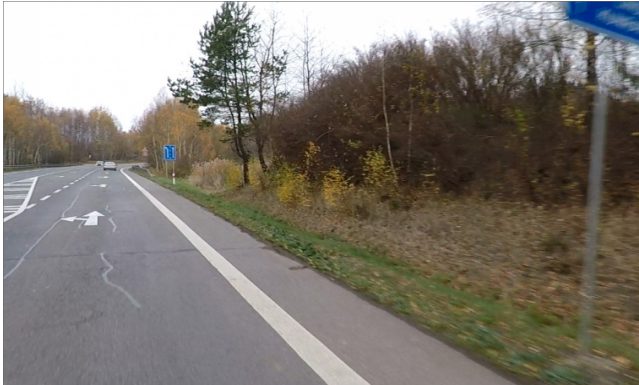
## I/13 - L | km 166 - 165 | ID 4014

↔ 50 m - Stromy, vzrostlá zeleň

**Návrh opatření:** Odstranění

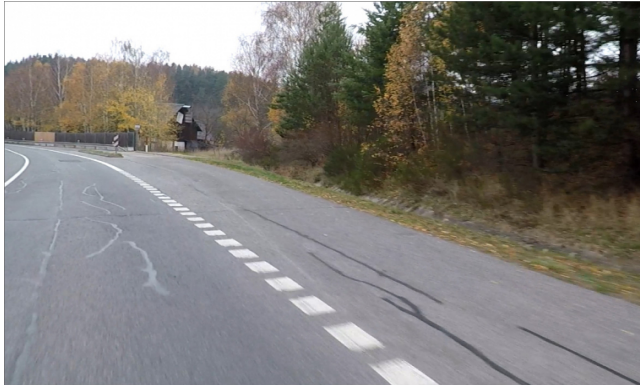
## I/13 - L | km 166 - 165 | ID 4026

↔ 50 m - Vzrostlá zeleň (průměr kmene do 0,1 m)

**Poznámka:** Vzrostlá zeleň nacházející se v blízkosti PK primárně představuje riziko do budoucna.

**Návrh opatření:** Odstranění

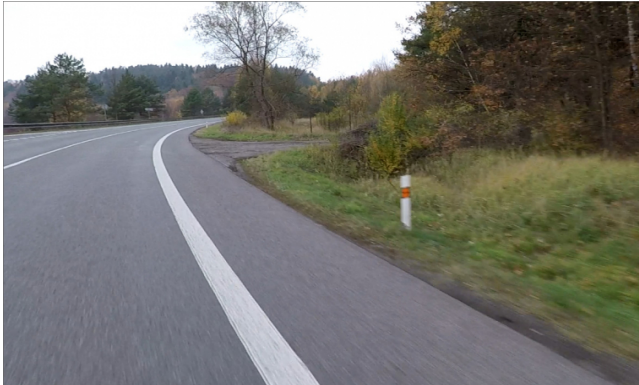
## I/13 - L | km 165 - 164 | ID 4039

⊙ 1x - Vzrostlá zeleň (průměr kmene do 0,1 m)

**Poznámka:** Vzrostlá zeleň nacházející se v blízkosti PK primárně představuje riziko do budoucna.

**Návrh opatření:** Odstranění

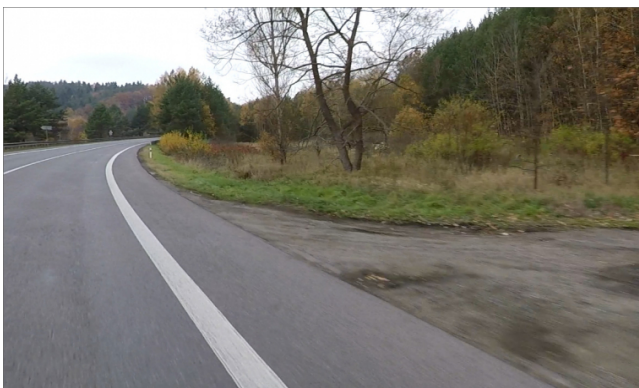
## I/13 - L | km 165 - 164 | ID 4041

↔ 100 m - Stromy, vzrostlá zeleň

**Návrh opatření:** Odstranění, ochrana svodidly

**Poznámka:** V případě ochrany svodidly lze adekvátně prodloužit stávající svodidla.

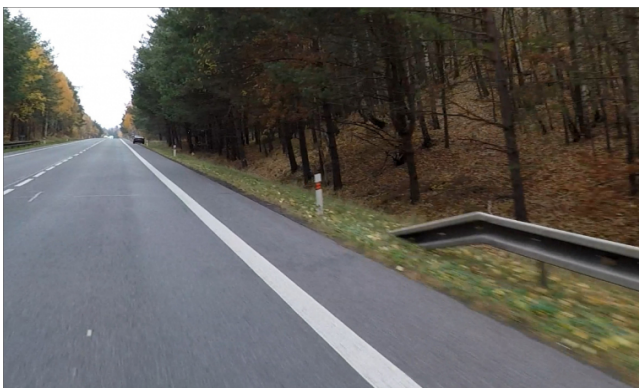
## I/13 - L | km 165 - 164 | ID 4048

↔ 700 m - Stromy, vzrostlá zeleň

**Návrh opatření:** Odstranění, ochrana svodidly  
**Poznámka:** V případě ochrany svodidly lze adekvátně prodloužit stávající svodidla. Řešit společně se záznamem ID 4047.  
**Náročnost realizace:** **Administrativní řešení**

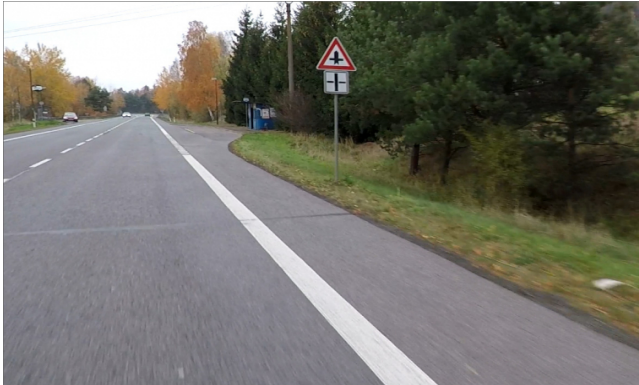
## I/13 - L | km 164 - 163 | ID 4063

Křižovatka

⊙ 1x - Neadekvátní umístění SDZ

**Poznámka:** SDZ P 1 je vzdálené od křižovatky pouze 70 m.

### ZÁVAŽNOST RIZIKA: **NÍZKÁ**

**Návrh opatření:** Náprava provedení SDZ  
**Poznámka:** Posunutí SDZ P 1 do větší vzdálenosti od křižovatky dle TP 65.  
**Náročnost realizace:** **Administrativní řešení**

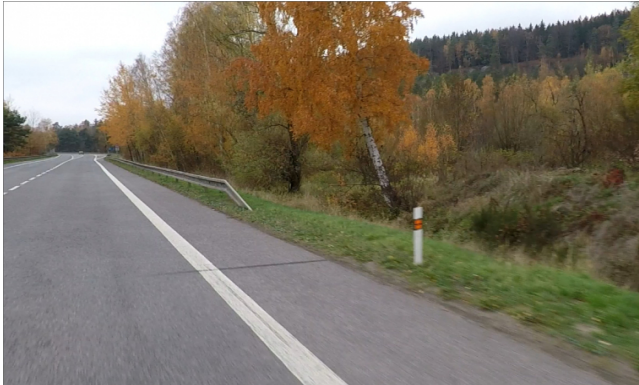
## I/13 - L | km 164 - 163 | ID 4068

Pevná překážka

⊙ 1x - Stromy, vzrostlá zeleň

### ZÁVAŽNOST RIZIKA: **STŘEDNÍ**

**Návrh opatření:** Odstranění, ochrana svodidly  
**Poznámka:** V případě ochrany svodidly lze adekvátně prodloužit stávající svodidla.  
**Náročnost realizace:** **Administrativní řešení**

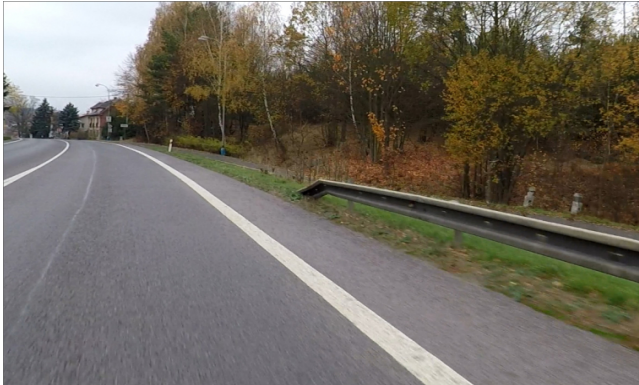
## I/13 - L | km 164 - 163 | ID 4074

Zádržné zařízení

⊙ 1x - Krátký výškový náběh svodidla

**Poznámka:** Krátký výškový náběh svodidla rizikový pro protisměr.

### ZÁVAŽNOST RIZIKA: **STŘEDNÍ**

**Návrh opatření:** Náprava provedení zádržného zařízení  
**Poznámka:** -  
**Náročnost realizace:** **Jednoduché řešení**

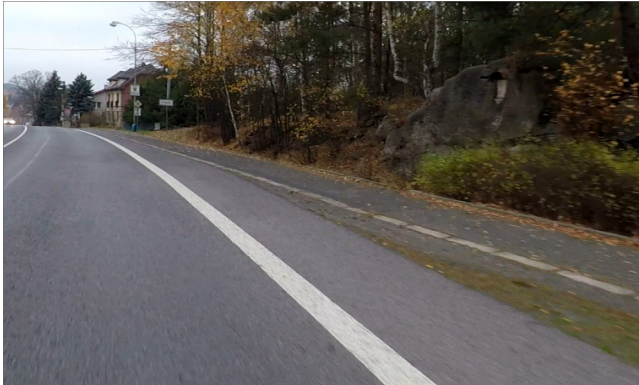
## I/13 - L | km 164 - 163 | ID 4081

Přístupové podmínky pro chodce

↔ 130 m - Chodník vůči vozovce v neadekvátní výškové poloze (nedostatečně vyvýšený)

**Návrh opatření:** Vytvoření adekvátních podmínek pro pěší  
**Poznámka:** -  
**Náročnost realizace:** **Složitě řešení**

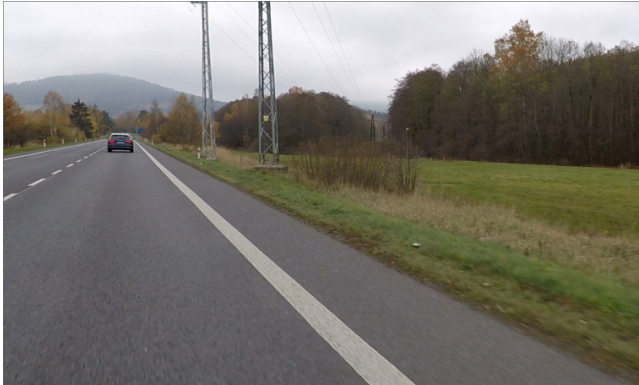
## I/13 - L | km 161 - 160 | ID 4199

- ⊙ 1x - Vzrostlá zeleň (průměr kmene do 0,1 m)
- ⊙ 2x - Sloupy el. vedení, VO apod.

**Poznámka:** Vzrostlá zeleň nacházející se v blízkosti PK primárně představuje riziko do budoucna.

**Návrh opatření:** Odstranění, ochrana svodidly  
**Poznámka:** -  
**Náročnost realizace:** **Administrativní řešení**

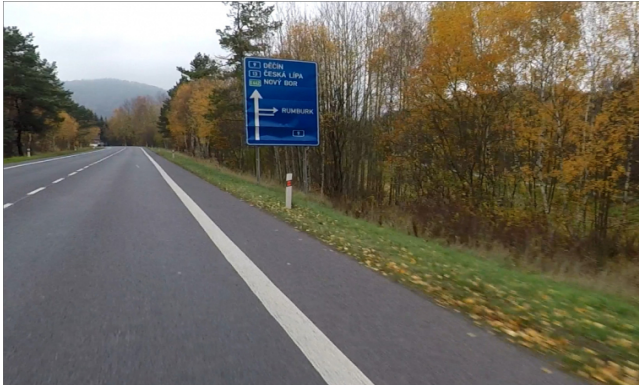
## I/13 - L | km 160 - 159 | ID 4202

**Poznámka:** Poškozené SDZ IS 9a.

**Návrh opatření:** Realizace, oprava SDZ

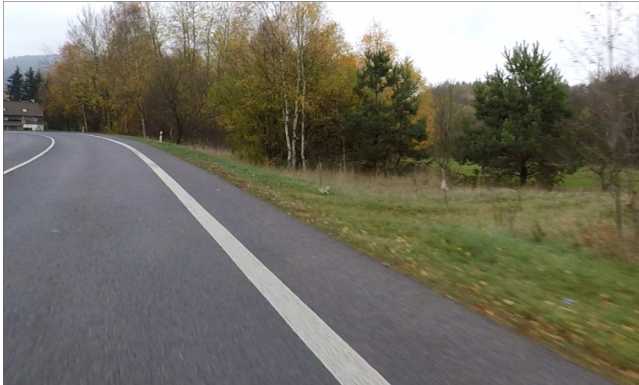
## I/13 - L | km 160 - 159 | ID 4207

↔ 130 m - Stromy, vzrostlá zeleň

**Návrh opatření:** Odstranění, ochrana svodidly  
**Poznámka:** -  
**Náročnost realizace:** **Administrativní řešení**

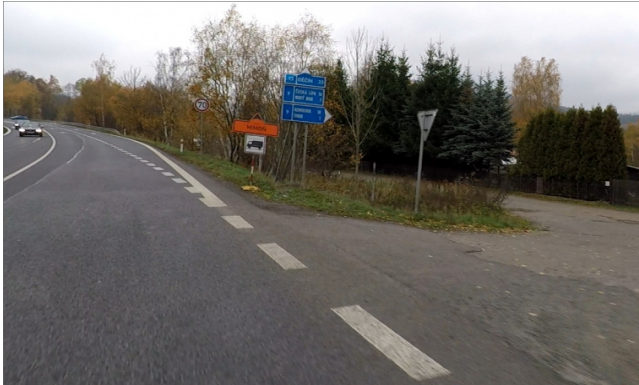
## I/13 - L | km 160 - 159 | ID 4219

↔ 75 m - Stromy, vzrostlá zeleň

**Návrh opatření:** Odstranění, ochrana svodidly  
**Poznámka:** V případě ochrany svodidly lze adekvátně prodloužit stávající svodidla.  
**Náročnost realizace:** **Administrativní řešení**

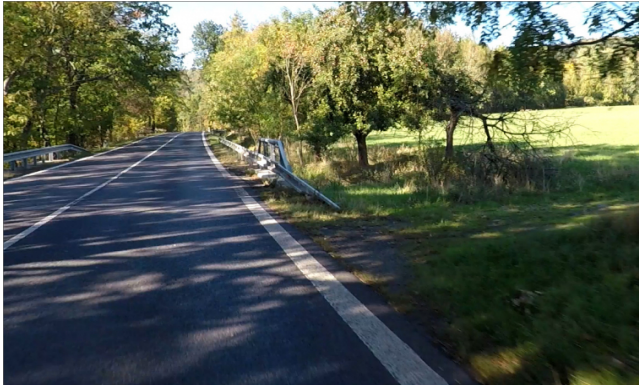
## I/13 - L | km 159 - 158 | ID 4248

⊙ 1x - Stromy, vzrostlá zeleň

**Návrh opatření:** Odstranění  
**Poznámka:** -  
**Náročnost realizace:** **Administrativní řešení**

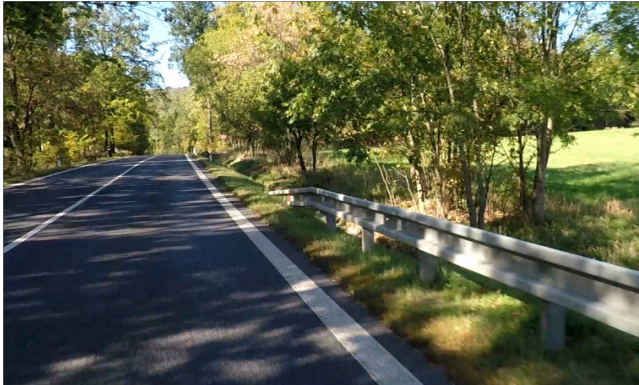
## I/13 - L | km 159 - 158 | ID 4249

↔ 40 m - Stromy, vzrostlá zeleň

**Návrh opatření:** Odstranění, ochrana svodidly  
**Poznámka:** V případě ochrany svodidly lze adekvátně prodloužit stávající svodidla.  
**Náročnost realizace:** **Administrativní řešení**

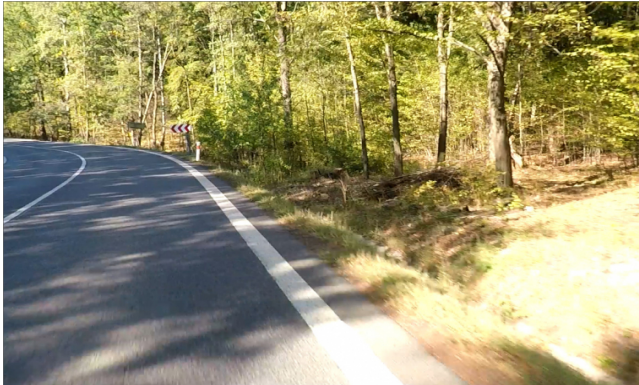
## I/13 - L | km 159 - 158 | ID 4255

↔ 245 m - Stromy, vzrostlá zeleň

**Návrh opatření:** Odstranění, ochrana svodidly  
**Poznámka:** -  
**Náročnost realizace:** **Administrativní řešení**

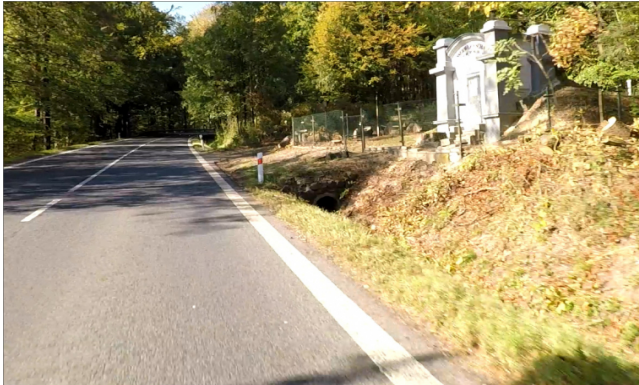
## I/13 - L | km 159 - 158 | ID 4263

⊙ 1x - Vzrostlá zeleň (průměr kmene do 0,1 m)

**Poznámka:** Vzrostlá zeleň nacházející se v blízkosti PK primárně představuje riziko do budoucna. V tomto úseku lze předpokládat skutečnou rychlost vozidel vyšší než je nejvyšší dovolená. V případě nárazu vozidla do zábradlí je identifikováno riziko v podobě vniknutí pásnice do interiéru automobilu.

**Návrh opatření:** Systematické opatření I. (instalace deformačních prvků, ochránění, zešíkmení, zrušení)

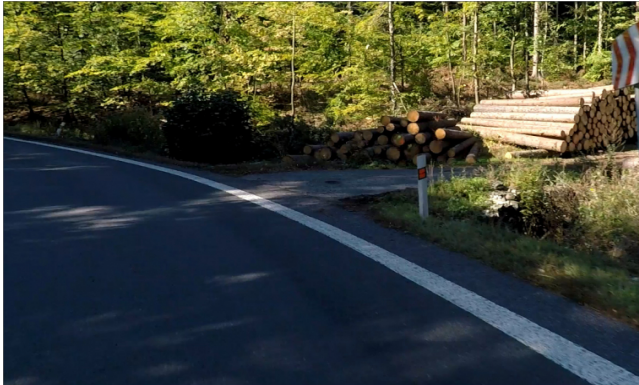
## I/13 - L | km 158 - 157 | ID 4272

↔ 45 m - Stromy, vzrostlá zeleň

**Návrh opatření:** Systematické opatření I. (instalace deformačních prvků, ochránění, zešíkmení, zrušení)
