**NÁVRH ÚPRAV VYBRANÝCH  
ÚSEKŮ SILNICE I/13  
V LIBERECKÉM KRAJI**

**Katalog deficitů silnice I/13**

**Směr staničení  
Km 163,110 – 177,053**

**Příloha 1.2**

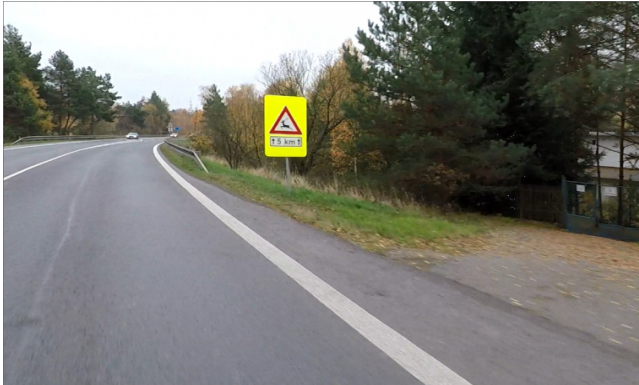
## I/13 - P | km 163 - 164 | ID 2920

### BEZPEČNOSTNÍ DEFICIT

Pevná překážka

↔ 15 m - Stromy, vzrostlá zeleň

### ZÁVAŽNOST RIZIKA: **STŘEDNÍ**

**Návrh opatření:** Prodloužení stávajících svodidel  
**Poznámka:** Současně realizovat vychýlení svodidla.  
**Náročnost realizace:** **Administrativní řešení**

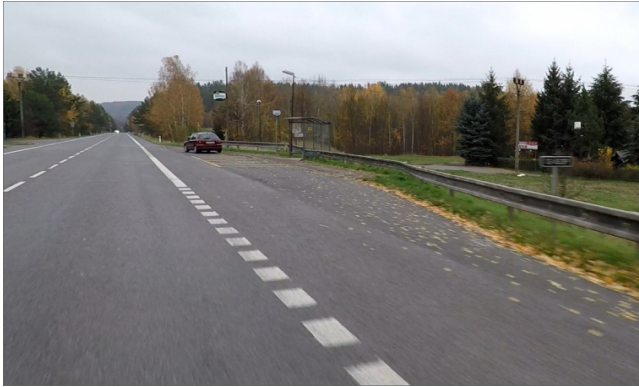
## I/13 - P | km 163 - 164 | ID 2923

Autobusová zastávka

- ⊙ 1x - Neadekvátní podmínky pro pěší - krátká / neadekvátně provedená nástupní hrana
- ⊙ 1x - Absence nebo opotřebované VDZ
- ⊙ 1x - Neadekvátní provedení VDZ

**Poznámka:** Absence VDZ V 12a. Neadekvátní provedení VDZ V 11a. Nástupní hrana neadekvátně vyvýšena.

**ZÁVAŽNOST RIZIKA:** **STŘEDNÍ**

**Návrh opatření:** Systematické opatření II.

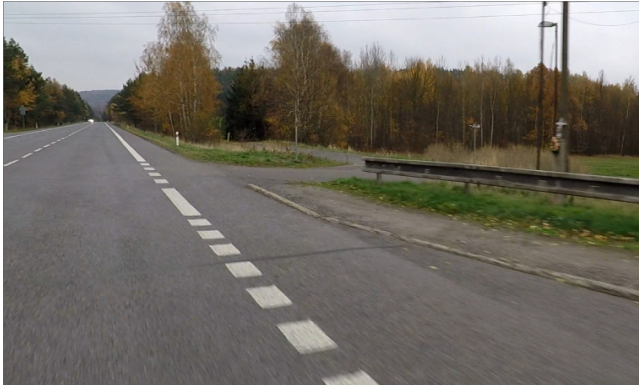
## I/13 - P | km 163 - 164 | ID 2927

Zádržné zařízení

⊙ 1x - Neadekvátně realizovaný začátek / konec svodidel  
**Poznámka:** Absence výškového náběhu na konci svodidla, v případě nárazu vozidla do svodidel je identifikováno riziko v podobě vniknutí pásnice do interiéru automobilu.

### ZÁVAŽNOST RIZIKA: **STŘEDNÍ**

**Návrh opatření:** Náprava provedení zádržného zařízení  
**Poznámka:** -  
**Náročnost realizace:** **Jednoduché řešení**

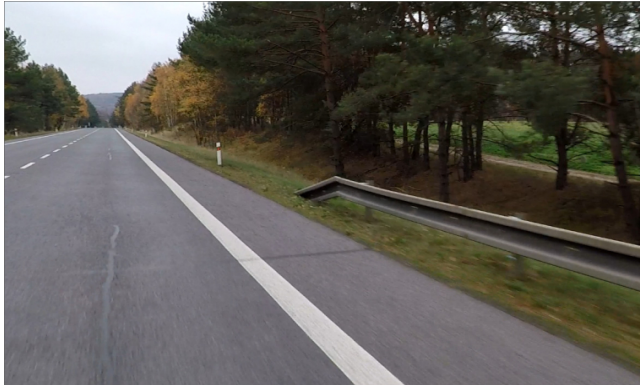
## I/13 - P | km 163 - 164 | ID 2930

Zádržné zařízení

⊙ 1x - Krátký výškový náběh svodidla

**Poznámka:** Krátký výškový náběh svodidla rizikový pro protisměr.

### ZÁVAŽNOST RIZIKA: **STŘEDNÍ**

**Návrh opatření:** Náprava provedení zádržného zařízení  
**Poznámka:** -  
**Náročnost realizace:** **Jednoduché řešení**

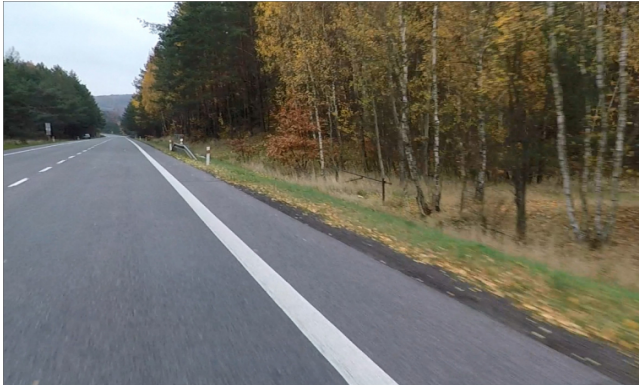
## I/13 - P | km 164 - 165 | ID 2933

Pevná překážka

⊙ 1x - Stojina závory (např. v místě vjezdu na odpočívku)

### ZÁVAŽNOST RIZIKA: NÍZKÁ

**Návrh opatření:** Příčné odsunutí do větší vzdálenosti od komunikace

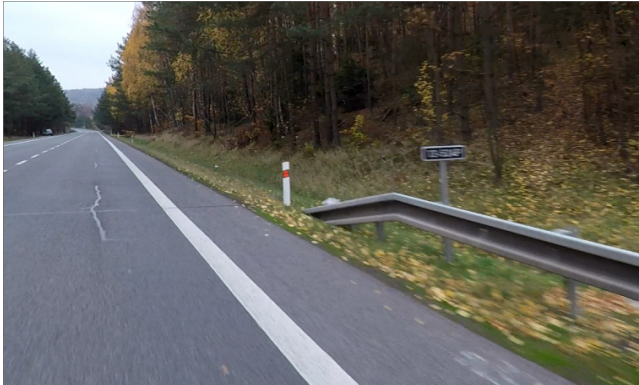
## I/13 - P | km 164 - 165 | ID 2936

Zádržné zařízení

⊙ 1x - Krátký výškový náběh svodidla

**Poznámka:** Riziko pro vozidla jedoucí v protisměru.

### ZÁVAŽNOST RIZIKA: **STŘEDNÍ**

**Návrh opatření:** Náprava provedení zádržného zařízení  
**Poznámka:** -  
**Náročnost realizace:** **Jednoduché řešení**

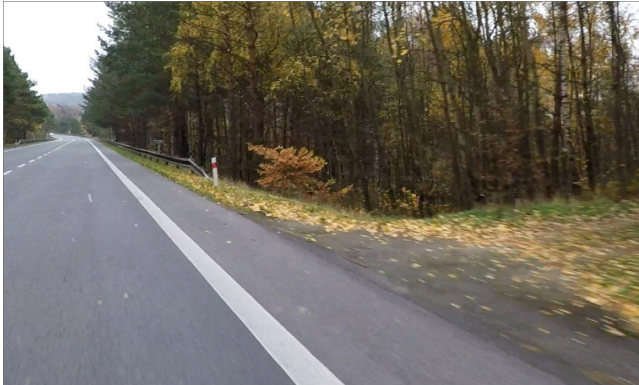
## I/13 - P | km 164 - 165 | ID 2939

↔ 10 m - Stromy, vzrostlá zeleň

**Návrh opatření:** Prodloužení stávajících svodidel  
**Poznámka:** Prodloužení svodidla a směrové vychýlení výškového náběhu svodidla.  
**Náročnost realizace:** **Administrativní řešení**

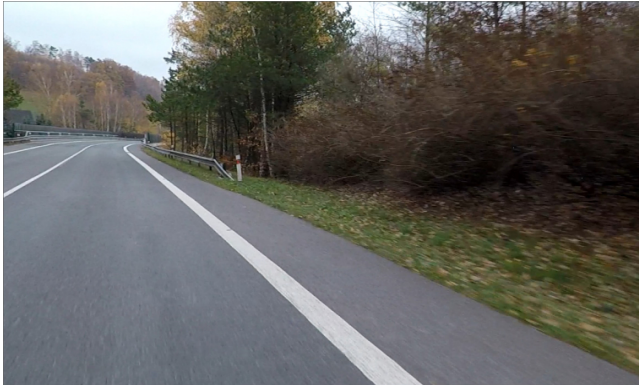
## I/13 - P | km 164 - 165 | ID 2946

⊙ 1x - Stromy, vzrostlá zeleň

**Návrh opatření:** Prodloužení stávajících svodidel  
**Poznámka:** -  
**Náročnost realizace:** **Administrativní řešení**

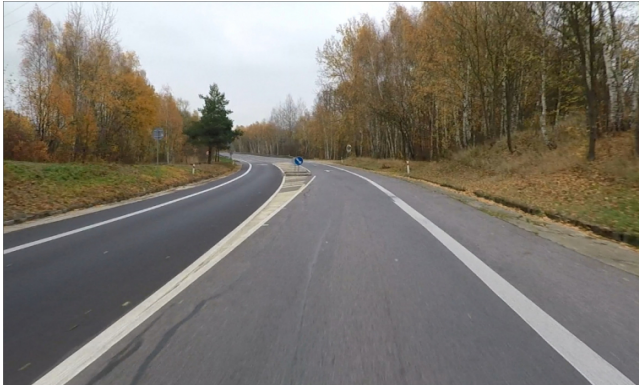
## I/13 - P | km 165 - 166 | ID 2957

⊙ 1x - Stromy, vzrostlá zeleň  
**Poznámka:** Riziko pro vozidla jedoucí v protisměru.

**Návrh opatření:** Náprava provedení VDZ  
**Poznámka:** -  
**Náročnost realizace:** **Administrativní řešení**

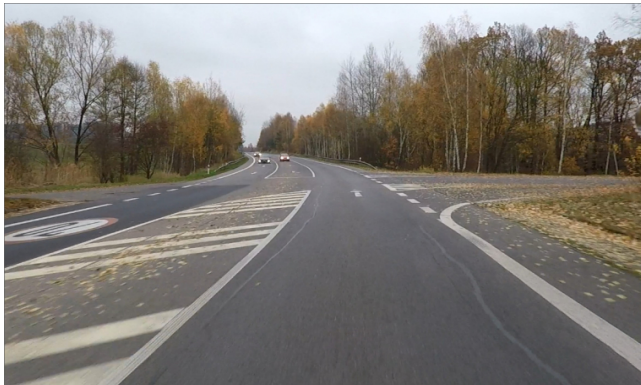
## I/13 - P | km 165 - 166 | ID 7232

⊙ 1x - Stromy, vzrostlá zeleň  
**Poznámka:** -

**Návrh opatření:** Realizace, oprava VDZ  
**Poznámka:** -  
**Náročnost realizace:** **Administrativní řešení**

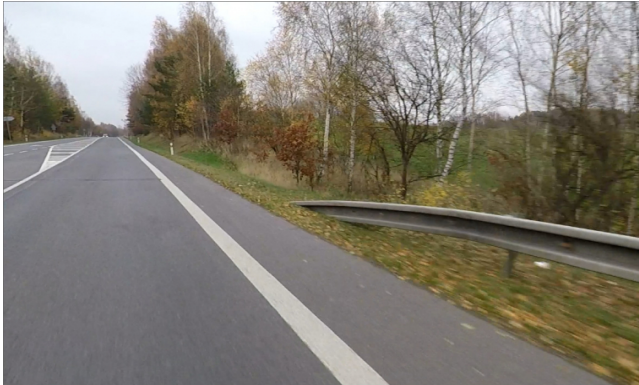
## I/13 - P | km 165 - 166 | ID 2963

↔ 30 m - Stromy, vzrostlá zeleň

**Návrh opatření:** Odstranění, ochrana svodidly  
**Poznámka:** V případě ochrany svodidly lze adekvátně prodloužit stávající svodidlo a realizovat jeho směrového vychýlení a zavázání do svahu.  
**Náročnost realizace:** **Administrativní řešení**

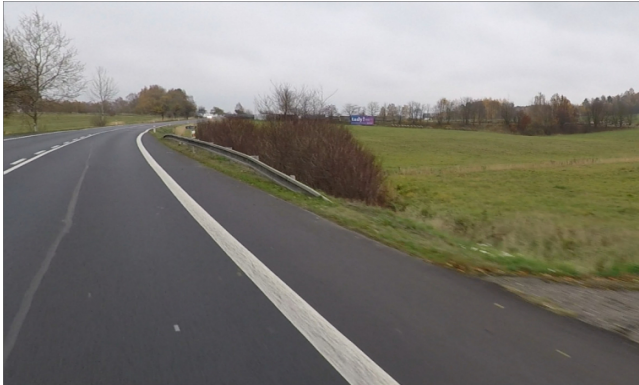
## I/13 - P | km 166 - 167 | ID 7237

↔ 35 m - Vzrostlá zeleň (průměr kmene do 0,1 m)

**Poznámka:** Vzrostlá zeleň nacházející se v blízkosti PK primárně představuje riziko do budoucna.

**Návrh opatření:** Odstranění

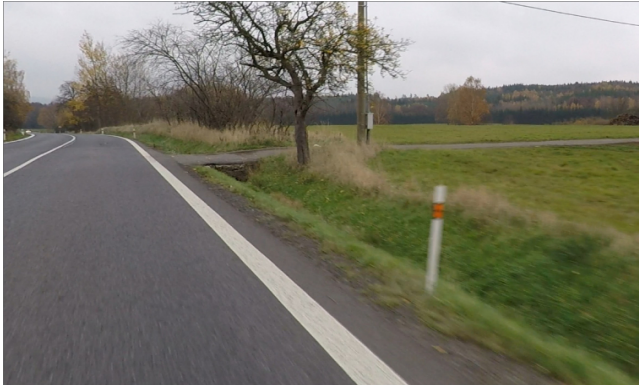
## I/13 - P | km 167 - 168 | ID 2996

↔ 45 m - Stromy, vzrostlá zeleň

**Návrh opatření:** Systematické opatření I. (instalace deformačních prvků, ochránění, zešíkmení, zrušení)

**Poznámka:** Současně odstranění stromu.

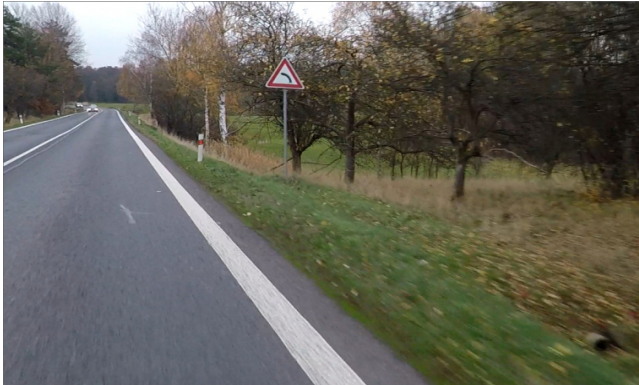
## I/13 - P | km 167 - 168 | ID 3001

↔ 110 m - Stromy, vzrostlá zeleň

**Návrh opatření:** Odstranění, ochrana svodidly  
**Poznámka:** -  
**Náročnost realizace:** **Administrativní řešení**

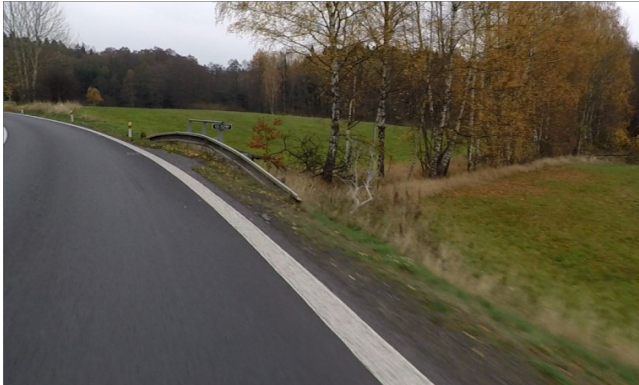
## I/13 - P | km 167 - 168 | ID 3005

↔ 50 m - Stromy, vzrostlá zeleň

**Návrh opatření:** Prodloužení stávajících svodidel  
**Poznámka:** -  
**Náročnost realizace:** **Administrativní řešení**

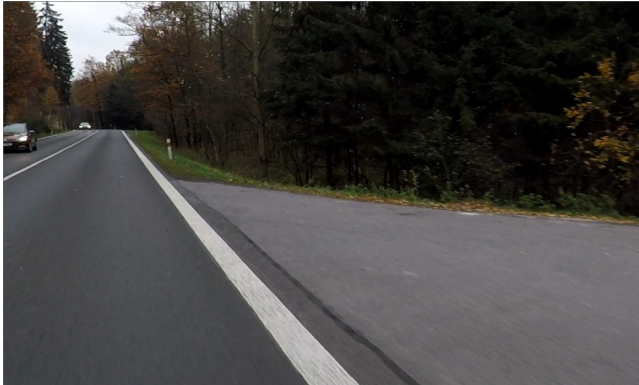
## I/13 - P | km 167 - 168 | ID 3011

↔ 310 m - Stromy, vzrostlá zeleň

**Návrh opatření:** Odstranění, ochrana svodidly  
**Poznámka:** -  
**Náročnost realizace:** **Administrativní řešení**

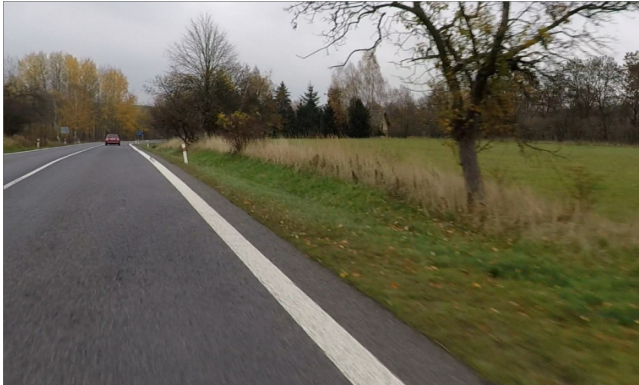
## I/13 - P | km 168 - 169 | ID 3020

- ⊙ 1x - Strom
  - ⊙ 1x - Vzrostlá zeleň (průměr kmene do 0,1 m)
- Poznámka:** Vzrostlá zeleň nacházející se v blízkosti PK primárně představuje riziko do budoucna.

**Návrh opatření:** Odstranění, ochrana svodidly  
**Poznámka:** -  
**Náročnost realizace:** **Administrativní řešení**

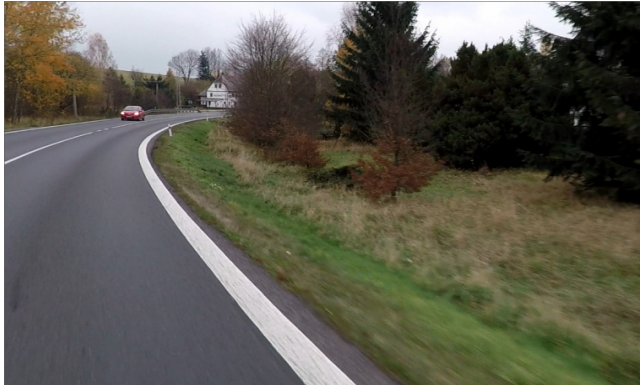
## I/13 - P | km 168 - 169 | ID 3024

↔ 40 m - Stromy, vzrostlá zeleň

**Návrh opatření:** Odstranění, ochrana svodidly  
**Poznámka:** -  
**Náročnost realizace:** **Administrativní řešení**

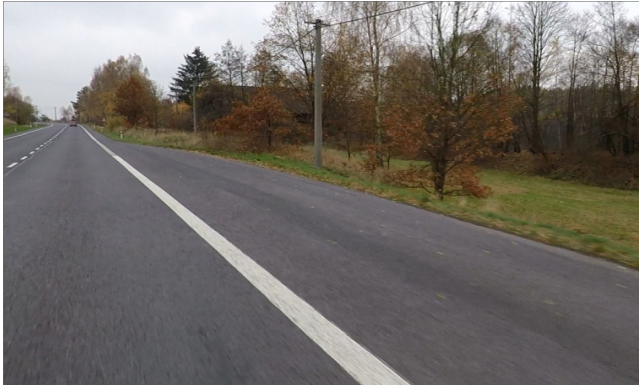
## I/13 - P | km 168 - 169 | ID 4586

↔ 30 m - Stromy, vzrostlá zeleň

**Návrh opatření:** Odstranění, ochrana svodidly  
**Poznámka:** -  
**Náročnost realizace:** **Administrativní řešení**

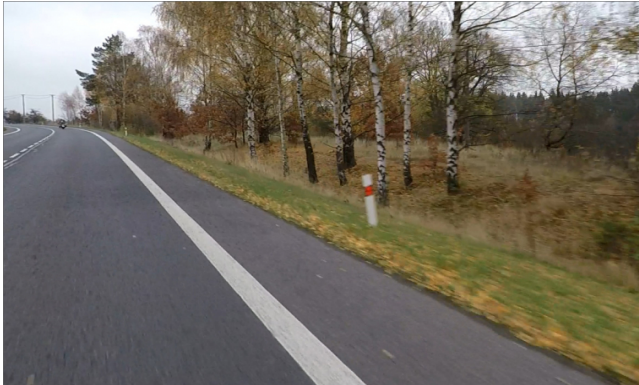
## I/13 - P | km 168 - 169 | ID 3033

↔ 150 m - Stromy, vzrostlá zeleň

**Návrh opatření:** Odstranění, ochrana svodidly  
**Poznámka:** -  
**Náročnost realizace:** **Administrativní řešení**

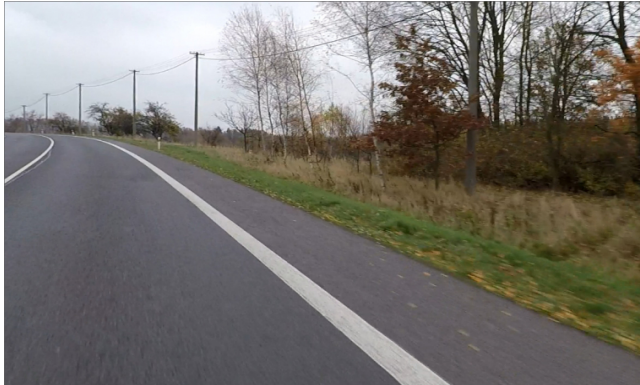
## I/13 - P | km 169 - 170 | ID 3037

↔ 305 m - Stromy, vzrostlá zeleň

**Návrh opatření:** Ochrana svodidly

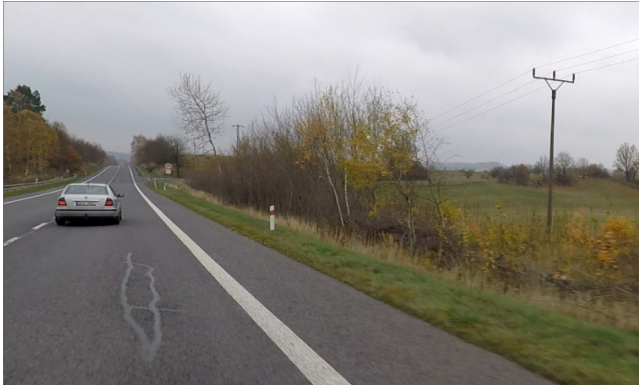
## I/13 - P | km 169 - 170 | ID 3042

↔ 110 m - Vzrostlá zeleň (průměr kmene do 0,1 m)

**Návrh opatření:** Odstranění, ochrana svodidly  
**Poznámka:** V případě ochrany svodidly lze adekvátně prodloužit stávající svodidla.  
**Náročnost realizace:** **Administrativní řešení**

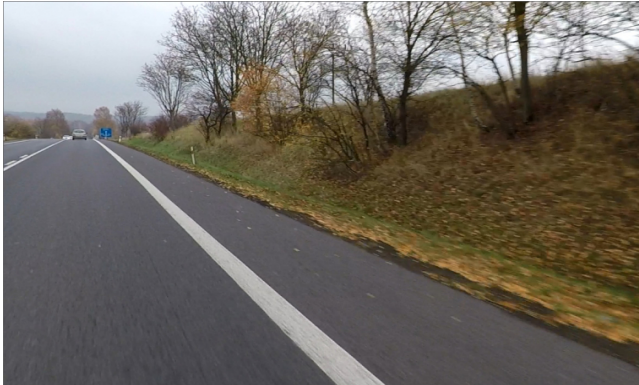
## I/13 - P | km 170 - 171 | ID 3046

Pevná překážka

⊙ 1x - Vzrostlá zeleň (průměr kmene do 0,1 m)

**Poznámka:** Vzrostlá zeleň nacházející se v blízkosti PK primárně představuje riziko do budoucna.

**ZÁVAŽNOST RIZIKA:** **NÍZKÁ**

**Návrh opatření:** Odstranění

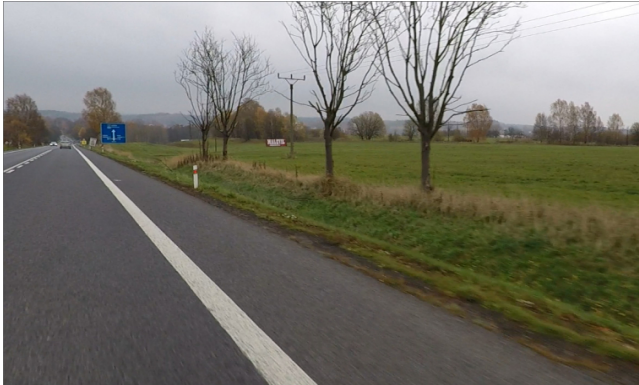
## I/13 - P | km 170 - 171 | ID 3048

Pevná překážka

⊙ 4x - Strom

### ZÁVAŽNOST RIZIKA: NÍZKÁ

**Návrh opatření:** Odstranění  
**Poznámka:** -  
**Náročnost realizace:** **Administrativní řešení**

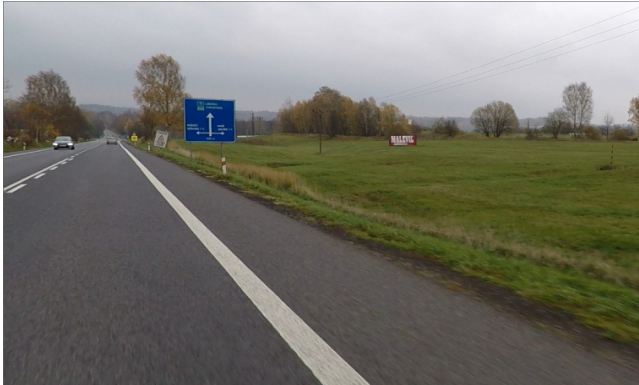
## I/13 - P | km 170 - 171 | ID 3049

Reklamní zařízení

⊙ 1x - Reklamní zařízení (rušivý efekt na účastníky silničního provozu)

### ZÁVAŽNOST RIZIKA: **NÍZKA**

**Návrh opatření:** Odstranění

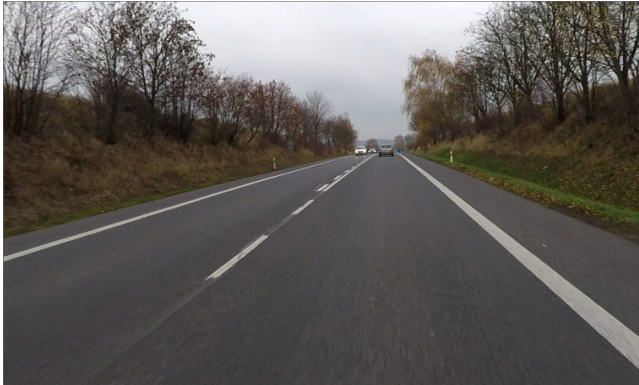
## I/13 - P | km 170 - 171 | ID 7243

⊙ 1x - Absence SDZ a VDZ

**Poznámka:** Absence SDZ B 21a a VDZ V 9b.

### ZÁVAŽNOST RIZIKA: **NÍZKÁ**

**Návrh opatření:** Realizace SDZ B 21a a VDZ V 9b  
**Poznámka:** -  
**Náročnost realizace:** **Administrativní řešení**

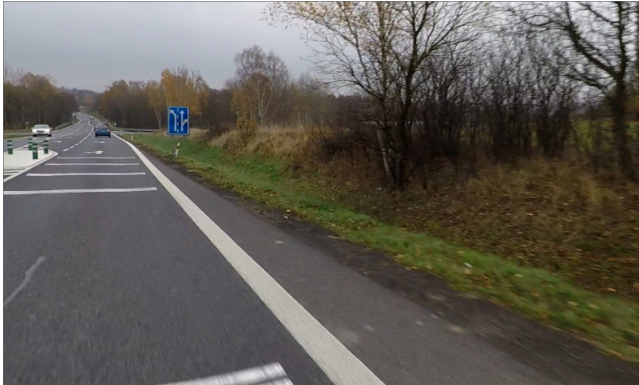
## I/13 - P | km 170 - 171 | ID 3053

Pevná překážka

⊙ 1x - Vzrostlá zeleň (průměr kmene do 0,1 m)

**Poznámka:** Vzrostlá zeleň nacházející se v blízkosti PK primárně představuje riziko do budoucna.

**ZÁVAŽNOST RIZIKA:** **NÍZKÁ**

**Návrh opatření:** Odstranění

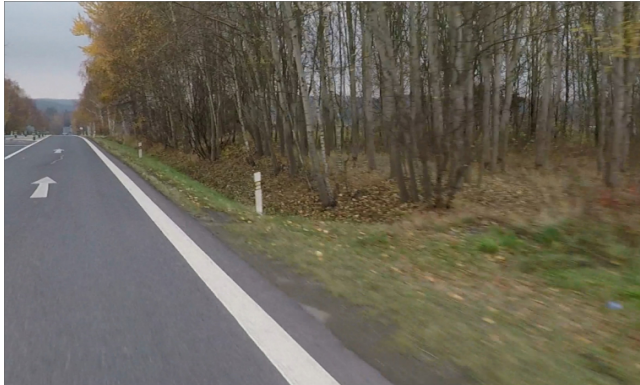
## I/13 - P | km 172 - 173 | ID 3073

⊙ 1x - Stromy, vzrostlá zeleň

**Návrh opatření:** Odstranění

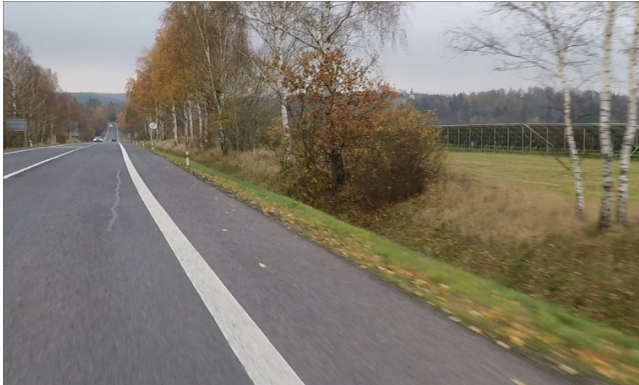
## I/13 - P | km 172 - 173 | ID 3128

⊙ 1x - Stromy, vzrostlá zeleň

**Návrh opatření:** Odstranění  
**Poznámka:** -  
**Náročnost realizace:** **Administrativní řešení**

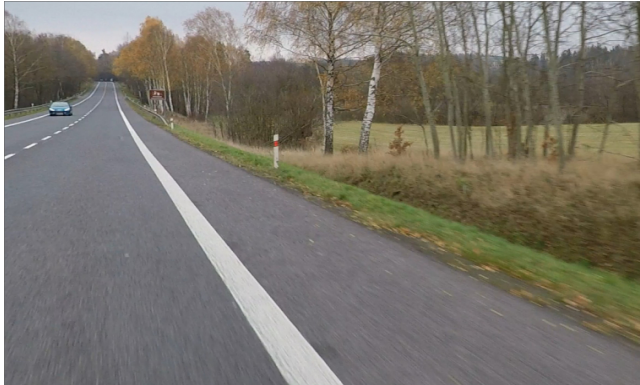
## I/13 - P | km 172 - 173 | ID 3134

↔ 45 m - Stromy, vzrostlá zeleň

**Návrh opatření:** Odstranění, ochrana svodidly  
**Poznámka:** V případě ochrany svodidly lze adekvátně prodloužit stávající svodidla.  
**Náročnost realizace:** **Administrativní řešení**

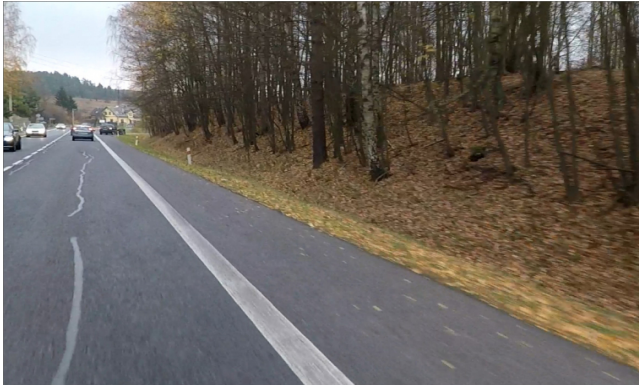
## I/13 - P | km 173 - 174 | ID 3143

⊙ 1x - Vzrostlá zeleň (průměr kmene do 0,1 m)

**Poznámka:** Vzrostlá zeleň nacházející se v blízkosti PK primárně představuje riziko do budoucna.

**Návrh opatření:** Odstranění  
**Poznámka:** -  
**Náročnost realizace:** **Administrativní řešení**

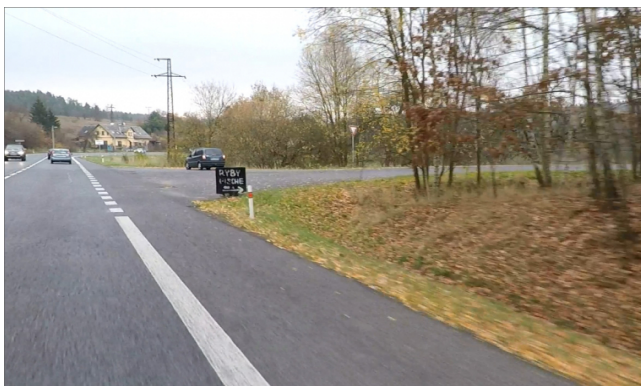
## I/13 - P | km 173 - 174 | ID 3318

- ⊙ 1x - Stromy, vzrostlá zeleň
- ⊙ 1x - Tuhé čelo trubního propustku pod - připojovanou komunikací

**Návrh opatření:** Systematické opatření I. (instalace deformačních prvků, ochránění, zešíkmení, zrušení)

**Poznámka:** Současně odstranění stromů.

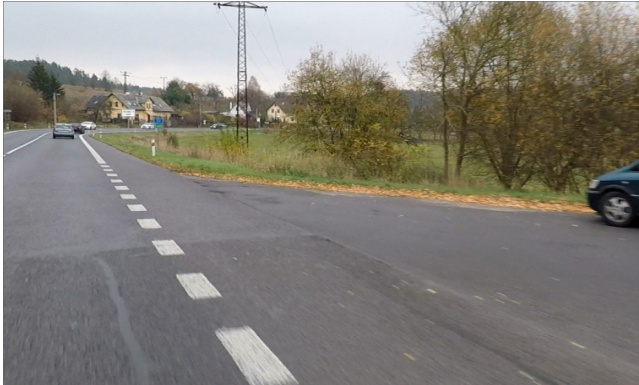
## I/13 - P | km 173 - 174 | ID 3317

↔ 40 m - Stromy, vzrostlá zeleň

**Návrh opatření:** Odstranění, ochrana svodidly  
**Poznámka:** -  
**Náročnost realizace:** **Administrativní řešení**

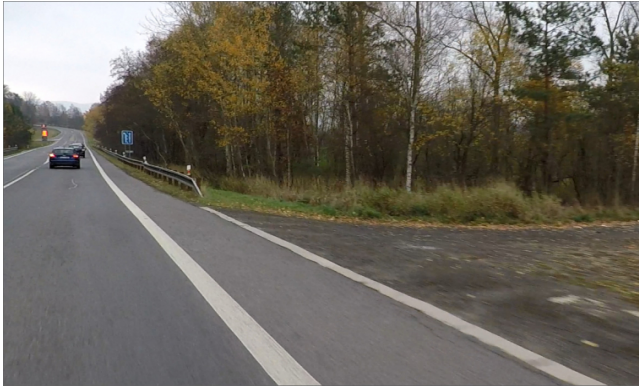
## I/13 - P | km 175 - 176 | ID 3335

⊙ 1x - Stromy, vzrostlá zeleň

**Návrh opatření:** Prodloužení stávajících svodidel  
**Poznámka:** Současně realizace směrového vychýlení svodidla.  
**Náročnost realizace:** **Administrativní řešení**

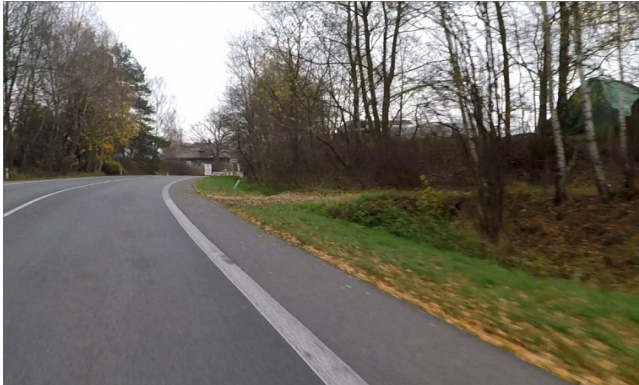
## I/13 - P | km 176 - 177 | ID 3339

**Poznámka:** Čela propustku jsou zarostlá zelení .

**Návrh opatření:** Systematické opatření I. (instalace deformačních prvků, ochránění, zešíkmení, zrušení)

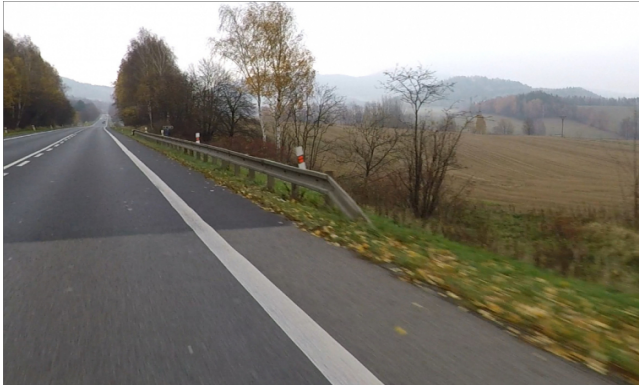
## I/13 - P | km 176 - 177 | ID 3352

### BEZPEČNOSTNÍ DEFICIT

**GPS:** N: 50° 47' 24. 541" E: 14° 49' 27. 923"  
**Staničení:** km 176,790  
**Lokalita:** Extravilán  
**Odpovědný správce:** Správa Liberec  
**Nejvyšší dovolená rychlost:** 90 km/h

**Návrh opatření:** Náprava provedení zádržného zařízení  
**Poznámka:** Současně realizace směrového vychýlení a zavázání svodidla do svahu.  
**Náročnost realizace:** **Jednoduché řešení**

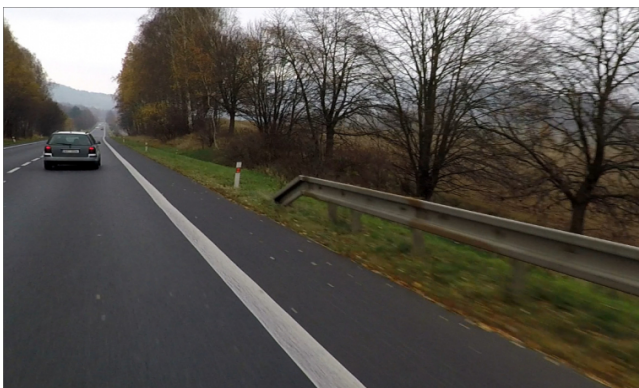
## I/13 - P | km 176 - 177 | ID 3353

### BEZPEČNOSTNÍ DEFICIT

**GPS:** N: 50° 47' 25. 417" E: 14° 49' 30. 791"  
**Staničení:** km 176,851  
**Lokalita:** Extravilán  
**Odpovědný správce:** Správa Liberec  
**Nejvyšší dovolená rychlost:** 90 km/h

**Návrh opatření:** Náprava provedení zádržného zařízení  
**Poznámka:** -  
**Náročnost realizace:** **Jednoduché řešení**

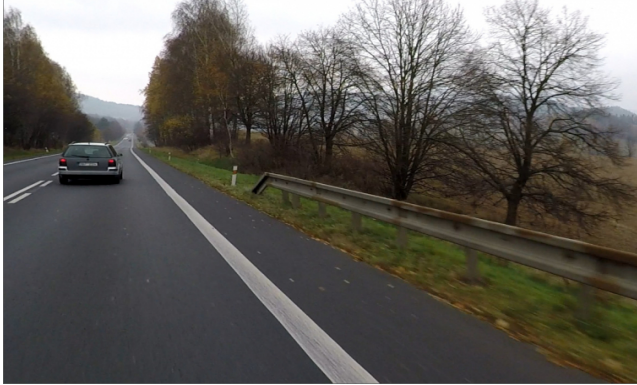
## I/13 - P | km 176 - 177 | ID 3354

### BEZPEČNOSTNÍ DEFICIT

↔ 20 m - Stromy, vzrostlá zeleň

**Návrh opatření:** Odstranění, ochrana svodidly  
**Poznámka:** V případě ochrany svodidly realizovat směrové vychýlení výškového náběhu svodidla a jeho pevné zavázání do svahu.  
**Náročnost realizace:** **Administrativní řešení**
