**NÁVRH ÚPRAV VYBRANÝCH
ÚSEKŮ SILNICE I/13
V LIBERECKÉM KRAJI**

Diplomová práce

Katalog deficitů silnice I/13

**Směr staničení
Km 177,053 – 195,127**

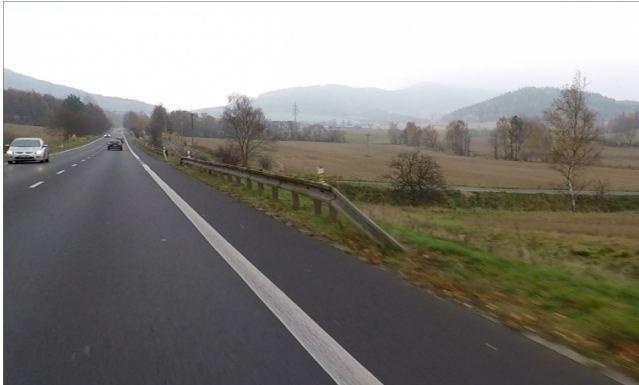
I/13 - P | km 177 - 178 | ID 3356

Zadržné zařízení

- ⊙ 2x - Krátký výškový náběh svodidla
- ⊙ 1x - Neadekvátně provedené svodidlo (např. malý poloměr zaoblení, nevhodná poloha umístění)
Poznámka: Neadekvátní propojení výškových náběhů a pásnic svodidla.

ZÁVAŽNOST RIZIKA: **STŘEDNÍ**

Návrh opatření: Náprava provedení zádržného zařízení
Poznámka: -
Náročnost realizace: **Jednoduché řešení**

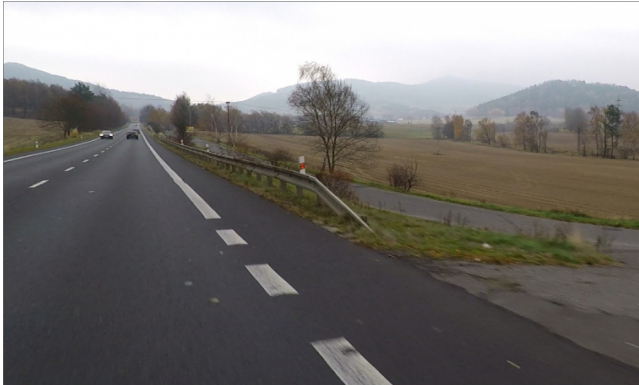
I/13 - P | km 177 - 178 | ID 3358

Zádržné zařízení

⊙ 1x - Krátké svodidlo, krátký výškový náběh

ZÁVAŽNOST RIZIKA: **STŘEDNÍ**

Návrh opatření: Náprava provedení zádržného zařízení
Poznámka: -
Náročnost realizace: **Jednoduché řešení**

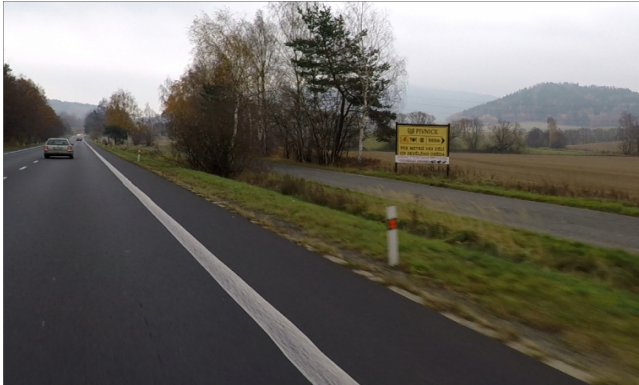
I/13 - P | km 177 - 178 | ID 3360

Reklamní zařízení

⊙ 1x - Reklamní zařízení (rušivý efekt na účastníky silničního provozu)

ZÁVAŽNOST RIZIKA: **NÍZKA**

Návrh opatření: Odstranění

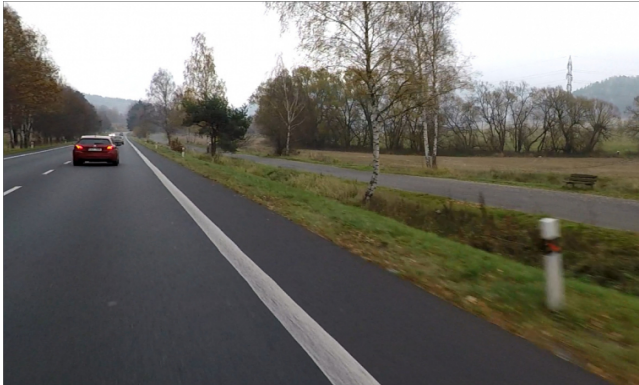
I/13 - P | km 177 - 178 | ID 3362

Pevná překážka

↔ 55 m - Stromy, vzrostlá zeleň

ZÁVAŽNOST RIZIKA: **STŘEDNÍ**

Návrh opatření: Odstranění
Poznámka: -
Náročnost realizace: **Administrativní řešení**

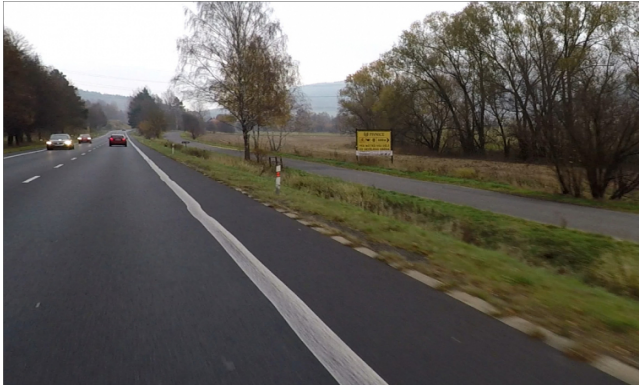
I/13 - P | km 177 - 178 | ID 3363

Reklamní zařízení

⊙ 1x - Reklamní zařízení (rušivý efekt na účastníky silničního provozu)

ZÁVAŽNOST RIZIKA: NÍZKA

Návrh opatření: Odstranění

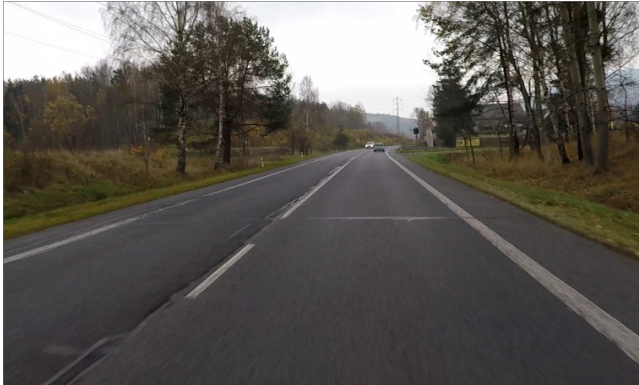
I/13 - P | km 177 - 178 | ID 3367

Mezikřižovatkový úsek

↔ 320 m - Absence nebo opotřebené VDZ

⊙ 1x - Absence SDZ a VDZ

Poznámka: Opotřebené VDZ V 1a, V 3, V 4. Absence SDZ B 21a a VDZ V 9b.

ZÁVAŽNOST RIZIKA: **NÍZKÁ**

Návrh opatření: Realizace, oprava VDZ
Poznámka: -
Náročnost realizace: **Jednoduché řešení**

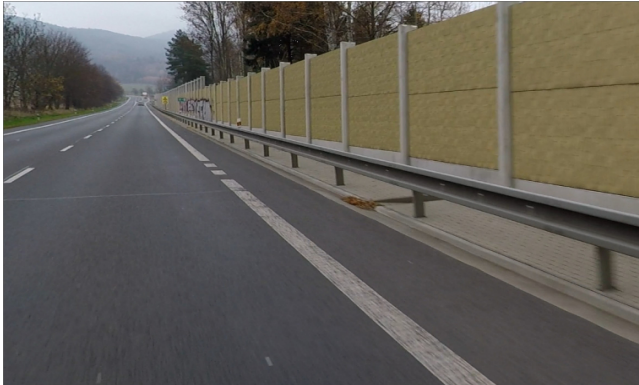
I/13 - P | km 178 - 179 | ID 3368

Mezikřižovatkový úsek

⊙ 1x - Neadekvátní provedení VDZ

ZÁVAŽNOST RIZIKA: **NÍZKÁ**

Návrh opatření: Náprava provedení VDZ
Poznámka: Náprava VDZ na V 4.
Náročnost realizace: **Jednoduché řešení**

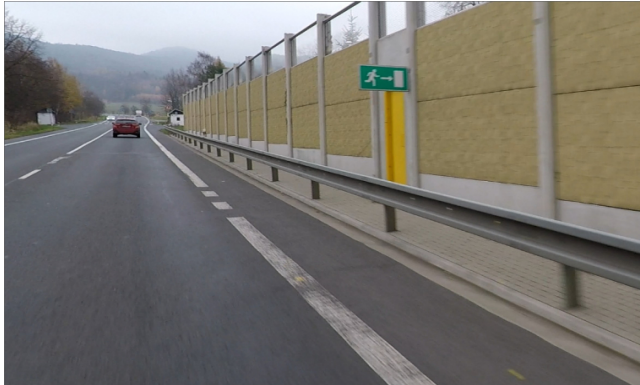
I/13 - P | km 178 - 179 | ID 3369

Mezikřižovatkový úsek

⊙ 1x - Neadekvátní provedení VDZ

ZÁVAŽNOST RIZIKA: **NÍZKÁ**

Návrh opatření: Náprava provedení VDZ
Poznámka: Náprava VDZ na V 4.
Náročnost realizace: **Jednoduché řešení**

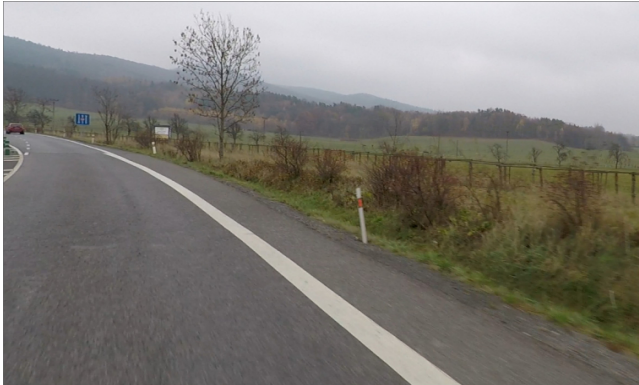
I/13 - P | km 179 - 180 | ID 3376

↔ 220 m - Stromořadí, vzrostlá zeleň

Návrh opatření: Odstranění, ochrana svodidly
Poznámka: -
Náročnost realizace: **Administrativní řešení**

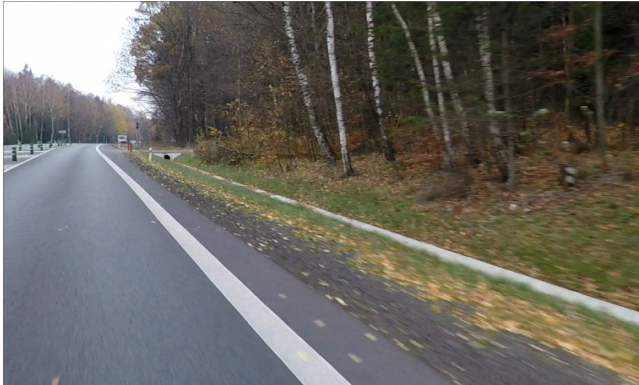
I/13 - P | km 180 - 181 | ID 3380

↔ 40 m - Stromy, vzrostlá zeleň

Návrh opatření: Odstranění, ochrana svodidly
Poznámka: -
Náročnost realizace: **Administrativní řešení**

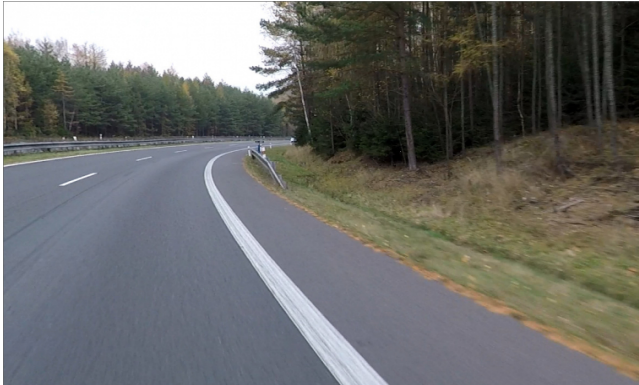
I/13 - P | km 182 - 183 | ID 3393

↔ 275 m - Stromy, vzrostlá zeleň

Návrh opatření: Odstranění, ochrana svodidly
Poznámka: V případě ochrany svodidly lze adekvátně prodloužit, resp. propojit stávající svodidla.
Náročnost realizace: **Administrativní řešení**

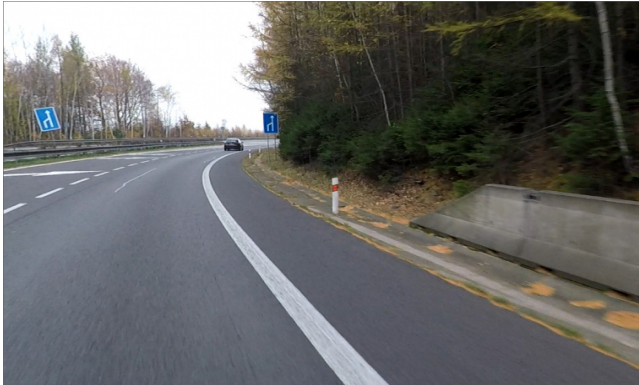
I/13 - P | km 183 - 184 | ID 3397

↔ 110 m - Stromy, vzrostlá zeleň

Návrh opatření: Odstranění, ochrana svodidly
Poznámka: -
Náročnost realizace: **Administrativní řešení**

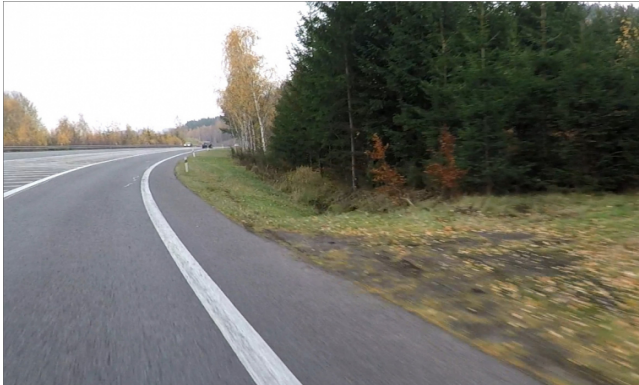
I/13 - P | km 183 - 184 | ID 3400

↔ 140 m - Stromy, vzrostlá zeleň

Návrh opatření: Odstranění, ochrana svodidly
Poznámka: -
Náročnost realizace: **Administrativní řešení**

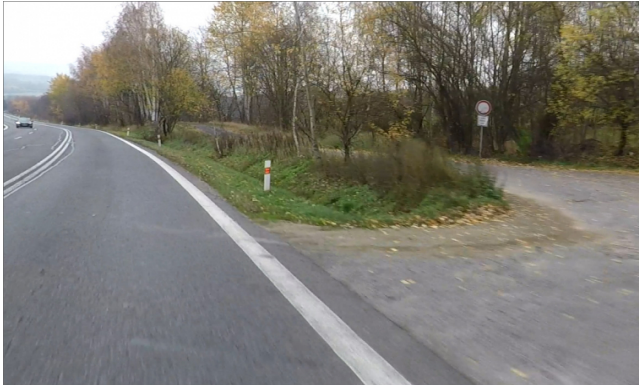
I/13 - P | km 183 - 184 | ID 3404

↔ 50 m - Stromy, vzrostlá zeleň

Návrh opatření: Odstranění, ochrana svodidly
Poznámka: -
Náročnost realizace: **Administrativní řešení**

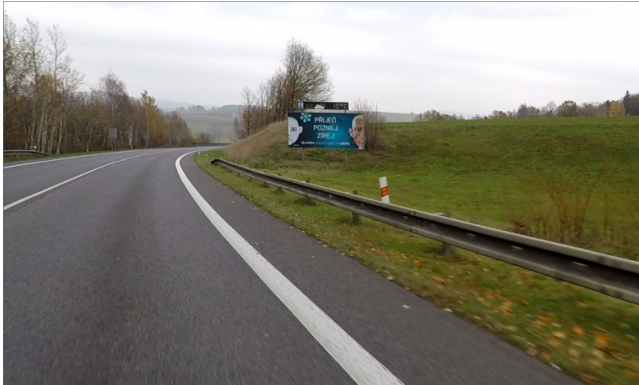
I/13 - P | km 184 - 185 | ID 3406

↔ 20 m - Stromy, vzrostlá zeleň

Návrh opatření: Odstranění

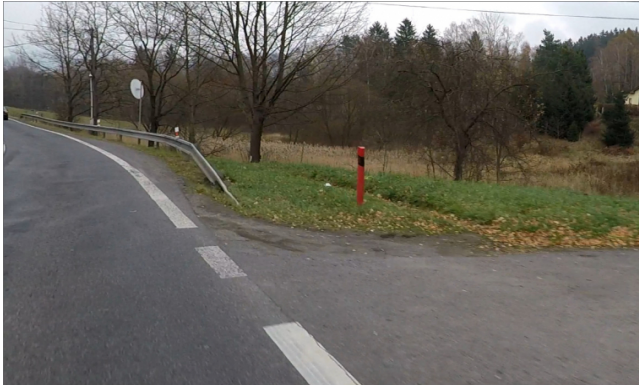
I/13 - P | km 189 - 190 | ID 5656

⊙ 1x - Stromy, vzrostlá zeleň

↔ 25 m - Vzrostlá zeleň (průměr kmene do 0,1 m)

Poznámka: Vzrostlá zeleň nacházející se v blízkosti PK primárně představuje riziko do budoucna.

Návrh opatření: Odstranění, ochrana svodidly
Poznámka: V případě ochrany svodidly realizovat prodloužení svodidla a směrové vychýlení výškového náběhu svodidla.
Náročnost realizace: **Administrativní řešení**

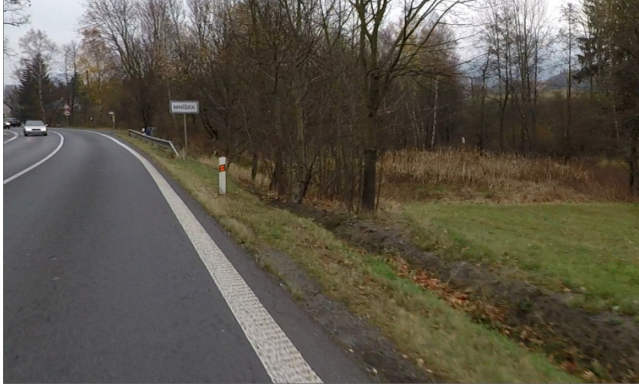
I/13 - P | km 190 - 191 | ID 5663

↔ 20 m - Stromy, vzrostlá zeleň

Návrh opatření: Odstranění, ochrana svodidly
Poznámka: V případě ochrany svodidly lze adekvátně prodloužit stávající svodidla.
Náročnost realizace: **Administrativní řešení**

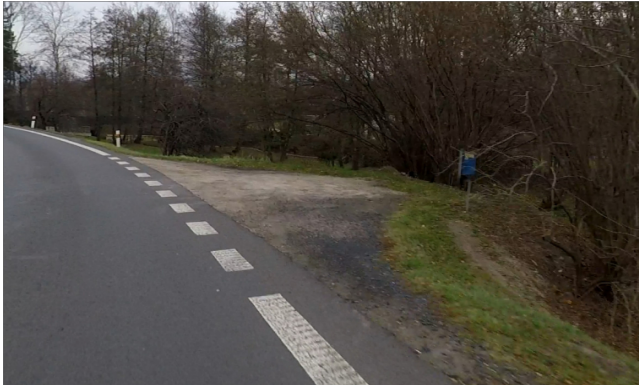
I/13 - P | km 190 - 191 | ID 5680

⊙ 1x - Neadekvátní provedení, resp. umístění VDZ

Poznámka: Chybné provedení VDZ v místě sjezdu.

ZÁVAŽNOST RIZIKA: **NÍZKÁ**

Návrh opatření: Náprava provedení VDZ
Poznámka: Náprava VDZ na V 4.
Náročnost realizace: **Jednoduché řešení**

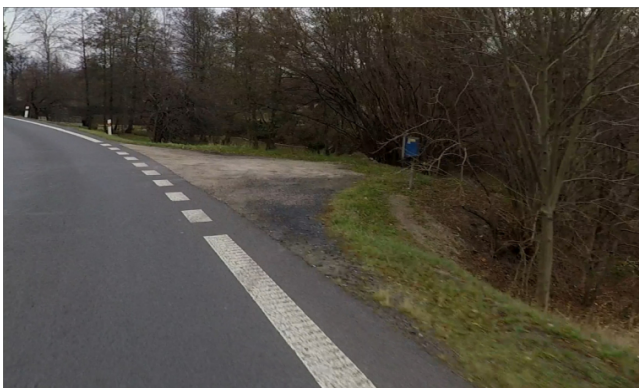
I/13 - P | km 190 - 191 | ID 7280

⊙ 1x - Neadekvátní provedení, resp. umístění VDZ

ZÁVAŽNOST RIZIKA: **NÍZKÁ**

Návrh opatření: Náprava provedení VDZ
Poznámka: Náprava VDZ na V 4.
Náročnost realizace: **Jednoduché řešení**

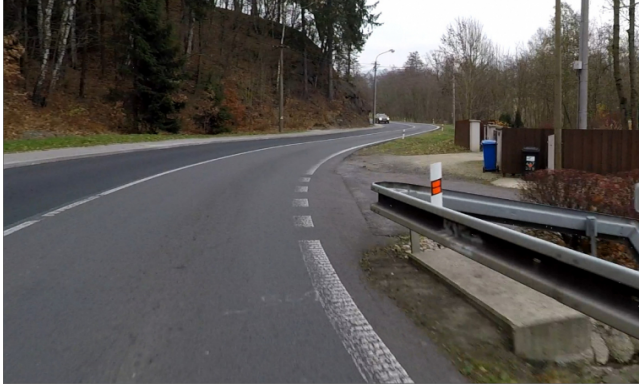
I/13 - P | km 190 - 191 | ID 5682

⊙ 1x - Neadekvátní provedení, resp. umístění VDZ
Poznámka: Chybné provedení VDZ v místě sjezdu.

ZÁVAŽNOST RIZIKA: **NÍZKÁ**

Návrh opatření: Náprava provedení VDZ
Poznámka: Náprava VDZ na V 4.
Náročnost realizace: **Jednoduché řešení**

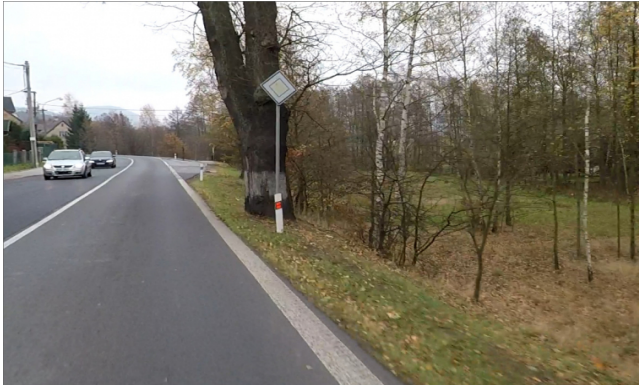
I/13 - P | km 190 - 191 | ID 5685

- ⊙ 1x - Neadekvátní umístění SDZ
- ⊙ 1x - Neadekvátní stav SDZ

Poznámka: SDZ P 2 je vybledlé a vzdálené od křižovatky 80 m.

ZÁVAŽNOST RIZIKA: NÍZKÁ

Návrh opatření: Náprava provedení SDZ
Poznámka: Umístění SDZ ve vzdálenosti do 25 m od křižovatky dle TP 65.
Náročnost realizace: **Administrativní řešení**

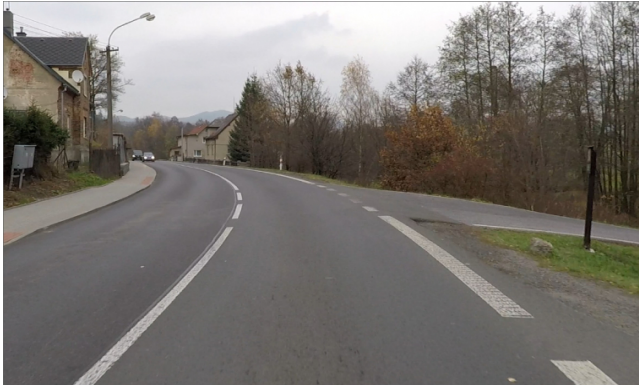
I/13 - P | km 190 - 191 | ID 5688

- ⊙ 1x - Absence nebo opotřebované VDZ
- ⊙ 1x - Neadekvátní úhel křížení (menší než 75° nebo větší než 105°)

Poznámka: Opotřebované VDZ V 2b.

ZÁVAŽNOST RIZIKA: **NÍZKÁ**

Návrh opatření: Realizace úhlu křížení pozemních komunikací dle ČSN 73 6102 ed. 2

Poznámka: Současně obnova VDZ.

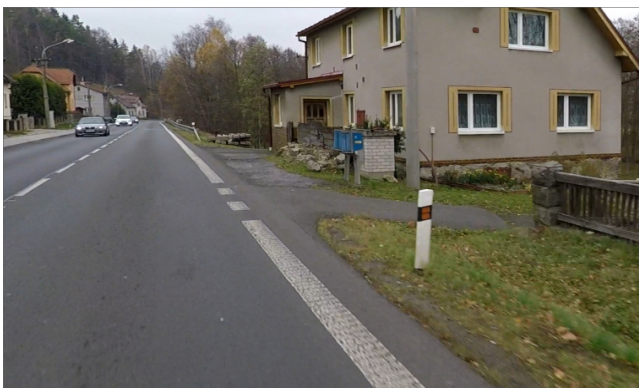
I/13 - P | km 191 - 192 | ID 5690

- ⊙ 1x - Neadekvátní provedení, resp. umístění VDZ

Poznámka: Chybné provedení VDZ v místě sjezdu.

ZÁVAŽNOST RIZIKA: **NÍZKÁ**

Návrh opatření: Náprava provedení VDZ

Poznámka: Náprava VDZ na V 4.

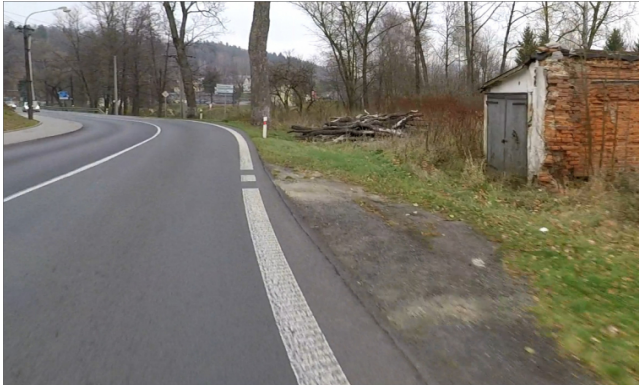
I/13 - P | km 191 - 192 | ID 5691

⊙ 1x - Neadekvátní provedení, resp. umístění VDZ
Poznámka: Chybné provedení VDZ v místě sjezdu.

ZÁVAŽNOST RIZIKA: **NÍZKÁ**

Návrh opatření: Náprava provedení VDZ
Poznámka: Náprava VDZ na V 4.
Náročnost realizace: **Jednoduché řešení**

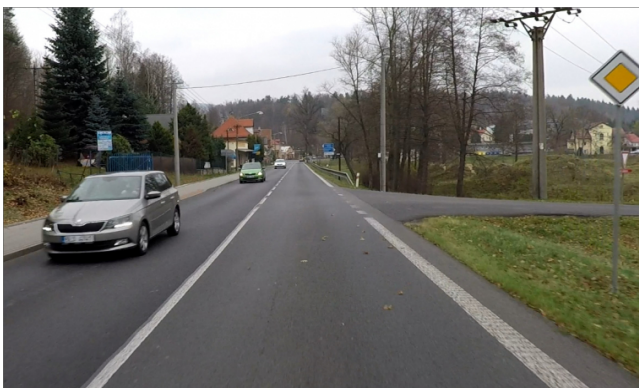
I/13 - P | km 191 - 192 | ID 5693

⊙ 1x - Absence nebo opotřebované VDZ
Poznámka: Absence VDZ V 4 na vedlejším ramenu křižovatky. Opotřebované VDZ V 2b.

ZÁVAŽNOST RIZIKA: **NÍZKÁ**

Návrh opatření: Realizace, oprava VDZ
Poznámka: -
Náročnost realizace: **Administrativní řešení**

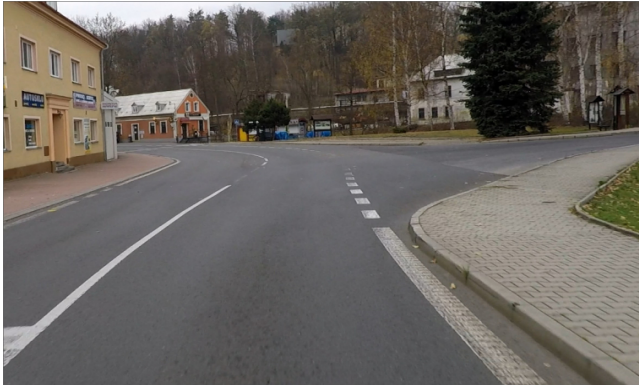
I/13 - P | km 191 - 192 | ID 5694

- ⊙ 1x - Absence nebo opotřebované VDZ
- ⊙ 1x - Rozlehlá křižovatka, neadekvátní usměrnění dopravy

Poznámka: Opotřebované VDZ V 2b.

ZÁVAŽNOST RIZIKA: **NÍZKÁ**

Návrh opatření: Realizace usměrnění dopravních proudů
Poznámka: Současně obnova VDZ.
Náročnost realizace: **Administrativní řešení**

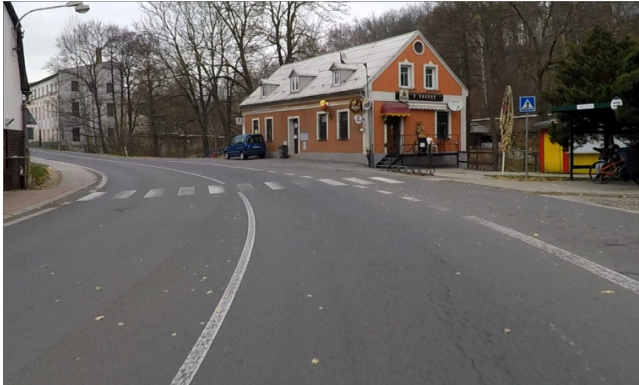
I/13 - P | km 191 - 192 | ID 5699

- ⊖ 1x - Rizikové umístění ve vztahu k vedení PK a charakteru okolí
- ⊖ 1x - Dlouhý nedělený přechod pro chodce
- ⊖ 1x - Absence nebo opotřebované VDZ
- ⊖ 1x - Absence přisvětlení
- ⊖ 1x - Riziková kombinace SDZ (nevhodné uspořádání, resp. společné umístění)

Poznámka: Postřehnutelnost přechodu pro chodce je snížena jeho umístěním v levotočivém oblouku. Délka přechodu je 11 m. Opotřebované VDZ V 7a. Ve směru proti staničení chybně umístěné SDZ A 10 a IP 6 - nesmí být na jednom sloupku.

ZÁVAŽNOST RIZIKA: **STŘEDNÍ**

Návrh opatření: Vytvoření adekvátních podmínek pro pěší dle ČSN 73 6110/Z1

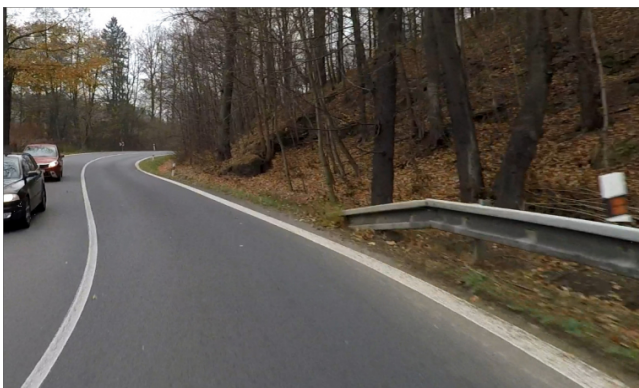
I/13 - P | km 192 - 193 | ID 5769

- ↔ 110 m - Stromořadí, vzrostlá zeleň
 - ⊙ 1x - Pevný objekt (např. kámen, budova, komerční areál)
- Poznámka:** Kámen tvoří pevnou překážku. V tomto úseku lze předpokládat skutečnou rychlost vozidel nižší než je nejvyšší dovolená z důvodu směrového vedení PK.

Návrh opatření: Odstranění, ochrana svodidly
Poznámka: V případě ochrany svodidly lze adekvátně prodloužit, resp. propojit stávající svodidla.
Náročnost realizace: **Administrativní řešení**

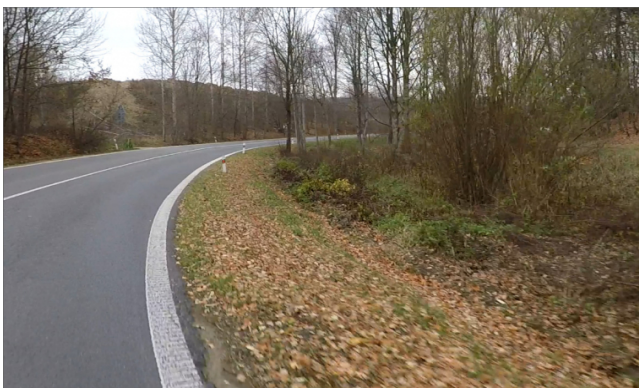
I/13 - P | km 193 - 194 | ID 5773

↔ 135 m - Stromy, vzrostlá zeleň

Návrh opatření: Odstranění, ochrana svodidly
Poznámka: -
Náročnost realizace: **Administrativní řešení**

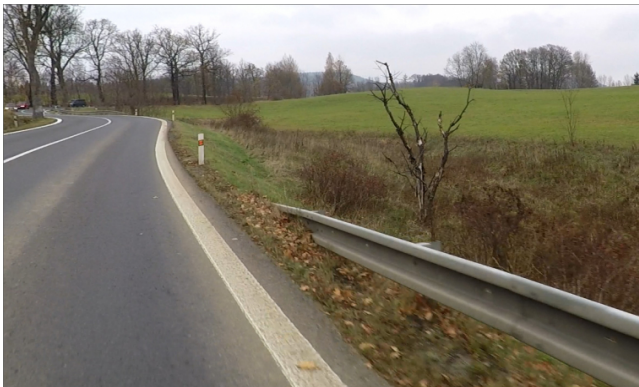
I/13 - P | km 193 - 194 | ID 5779

↔ 75 m - Stromy, vzrostlá zeleň

Návrh opatření: Odstranění

Poznámka: Prodloužení, resp. propojení stávajících ocelových svodidel.

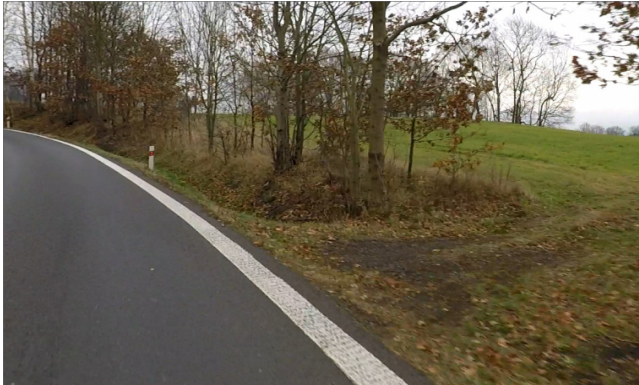
I/13 - P | km 193 - 194 | ID 5833

↔ 20 m - Stromy, vzrostlá zeleň

Návrh opatření: Odstranění, ochrana svodidly
Poznámka: -
Náročnost realizace: **Administrativní řešení**

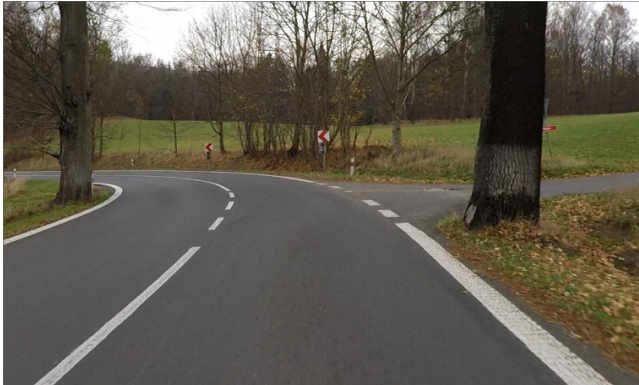
I/13 - P | km 193 - 194 | ID 5847

⊙ 1x - Stromy, vzrostlá zeleň

Návrh opatření: Odstranění
Poznámka: -
Náročnost realizace: **Administrativní řešení**

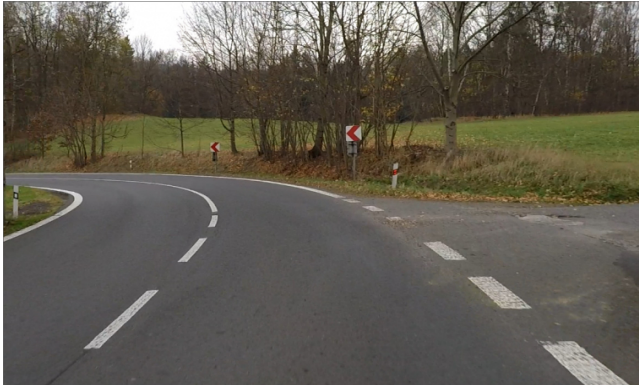
I/13 - P | km 193 - 194 | ID 5848

⊙ 1x - Vzrostlá zeleň (průměr kmene do 0,1 m)

Poznámka: Vzrostlá zeleň nacházející se v blízkosti PK primárně představuje riziko do budoucna.

Návrh opatření: Realizace, oprava SDZ
Poznámka: Instalace dopravního zařízení Z 3 v provedení s jednou šipkou v celé délce směrového oblouku, tedy doplnění Z 3 za současně umístění dopravního zařízení.
Náročnost realizace: **Administrativní řešení**

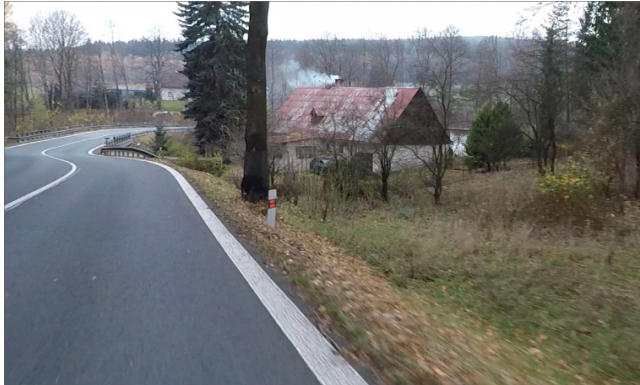
I/13 - P | km 193 - 194 | ID 5852

⊙ 1x - Stromy, vzrostlá zeleň

Návrh opatření: Odstranění
Poznámka: -
Náročnost realizace: **Administrativní řešení**

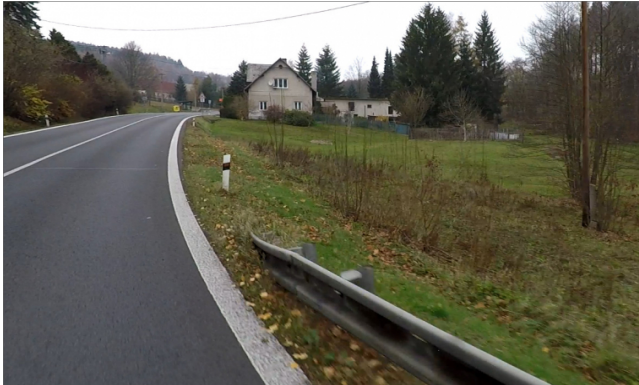
I/13 - P | km 194 - 195 | ID 5858

↔ 15 m - Vzrostlá zeleň (průměr kmene do 0,1 m)

Poznámka: Vzrostlá zeleň nacházející se v blízkosti PK primárně představuje riziko do budoucna.

Návrh opatření: Odstranění

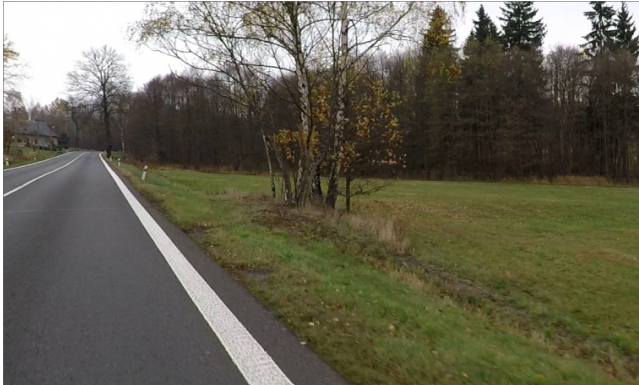
I/13 - P | km 194 - 195 | ID 5866

⊙ 1x - Stromy, vzrostlá zeleň

Návrh opatření: Odstranění
Poznámka: -
Náročnost realizace: **Administrativní řešení**

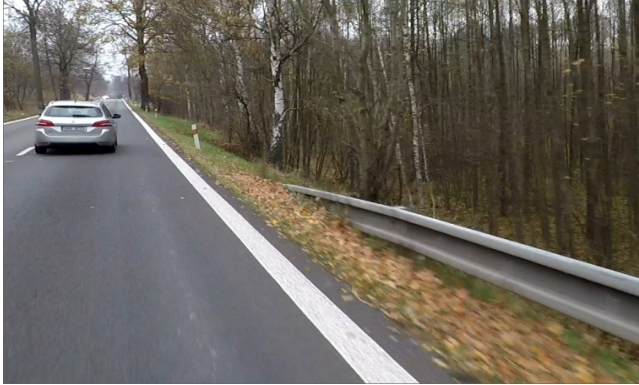
I/13 - P | km 194 - 195 | ID 5877

↔ 150 m - Stromy, vzrostlá zeleň

Návrh opatření: Odstranění, ochrana svodidly
Poznámka: V případě ochrany svodidly lze adekvátně prodloužit, resp. propojit stávající svodidla.
Náročnost realizace: **Administrativní řešení**

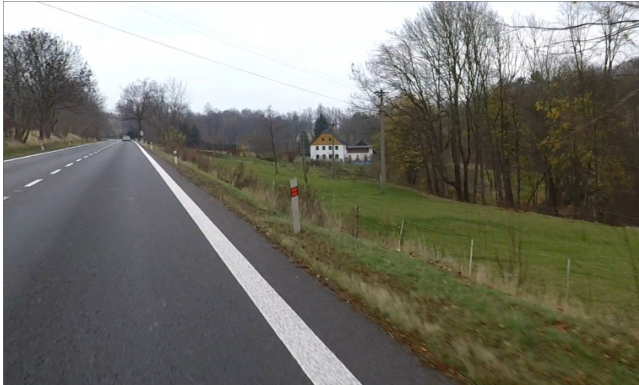
I/13 - P | km 194 - 195 | ID 5883

↔ 80 m - Vzrostlá zeleň (průměr kmene do 0,1 m)

Návrh opatření: Odstranění

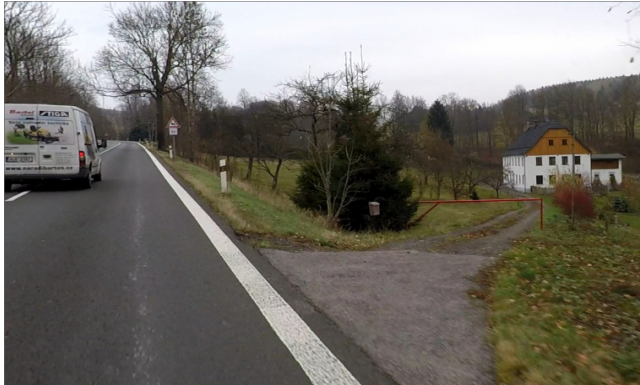
I/13 - P | km 194 - 195 | ID 5888

↔ 105 m - Stromy, vzrostlá zeleň

Návrh opatření: Odstranění, ochrana svodidly
Poznámka: V případě ochrany svodidly lze adekvátně prodloužit stávající svodidla.
Náročnost realizace: **Administrativní řešení**

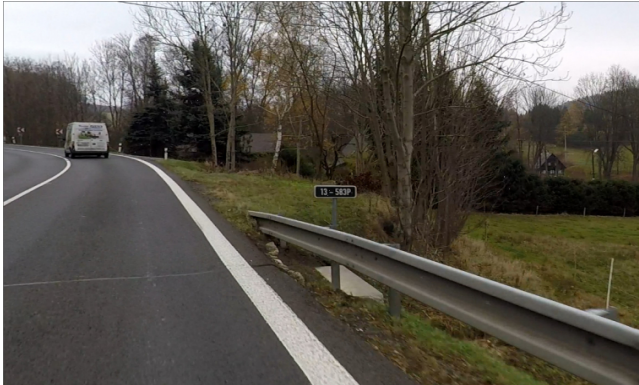
I/13 - P | km 195 - 196 | ID 5889

↔ 30 m - Stromy, vzrostlá zeleň

Návrh opatření: Odstranění, ochrana svodidly
Poznámka: V případě ochrany svodidly lze adekvátně prodloužit stávající svodidla.
Náročnost realizace: **Administrativní řešení**

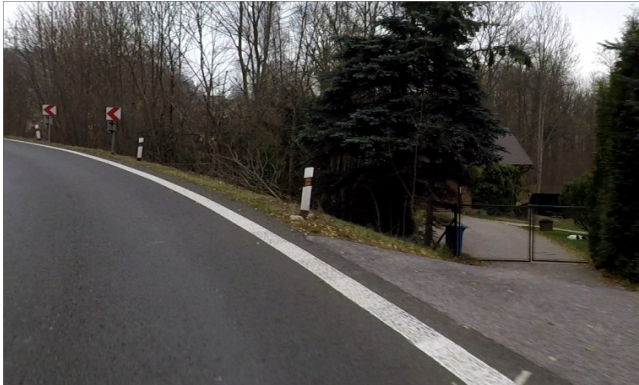
I/13 - P | km 195 - 196 | ID 5891

↔ 35 m - Stromy, vzrostlá zeleň

Návrh opatření: Odstranění, ochrana svodidly
Poznámka: -
Náročnost realizace: **Administrativní řešení**
