**NÁVRH ÚPRAV VYBRANÝCH
ÚSEKŮ SILNICE I/13
V LIBERECKÉM KRAJI**

Diplomová práce

Katalog deficitů silnice I/13

**Směr staničení
Km 195,127 – 205,598**

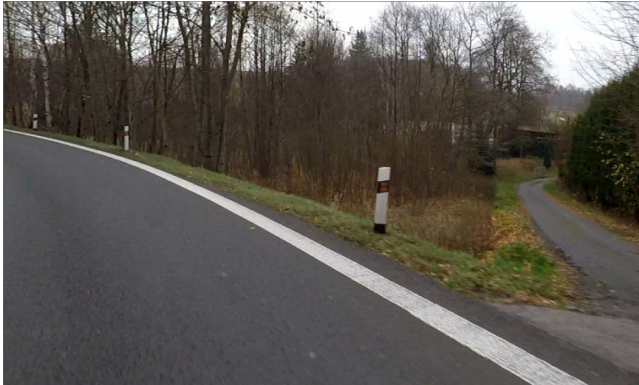
I/13 - P | km 195 - 196 | ID 5893

BEZPEČNOSTNÍ DEFICIT

Pevná překážka

↔ 90 m - Stromy, vzrostlá zeleň

ZÁVAŽNOST RIZIKA: **VYSOKÁ**

Návrh opatření: Odstranění, ochrana svodidly
Poznámka: -
Náročnost realizace: **Administrativní řešení**

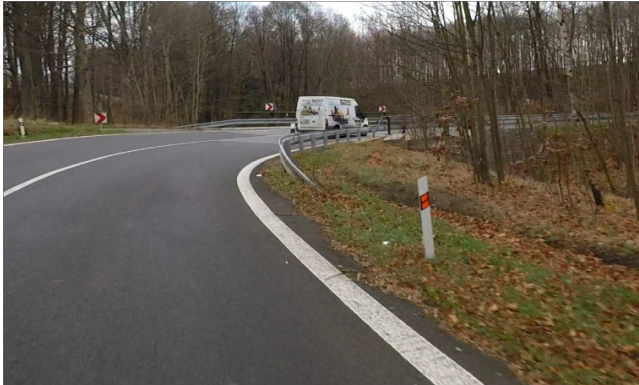
I/13 - P | km 195 - 196 | ID 5895

Zádržné zařízení

⊙ 1x - Krátké svodidlo před - mostem (MÚK, křížením PK, vodoteč)

Poznámka: Krátké svodidlo před mostem v obou směrech. Délka svodidla ve směru staničení je 16 m a ve směru proti staničení je 12 m .

ZÁVAŽNOST RIZIKA: **STŘEDNÍ**

Návrh opatření: Prodloužení stávajících svodidel
Poznámka: -
Náročnost realizace: **Administrativní řešení**

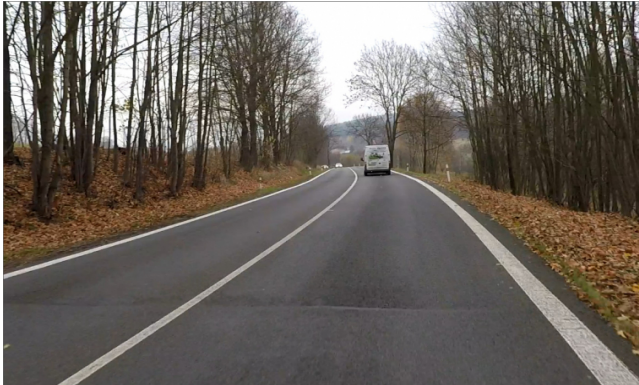
I/13 - P | km 195 - 196 | ID 5899

Opatření pro zvýšení plynulosti provozu

↔ 50 m - NENÍ DEFICIT - Charakter komunikace a okolí umožňuje předjíždění vozidel, při zachování adekvátní úrovně bezpečnosti silničního provozu

ZÁVAŽNOST RIZIKA: NÍZKÁ

Návrh opatření: Realizace SDZ, resp. VDZ umožňující předjíždění
Poznámka: V daném směru jízdy nahradit VDZ V 1a za V 3, které bude umožňovat předjíždění vozidlům jedoucím ve směru staničení.
Náročnost realizace: **Administrativní řešení**

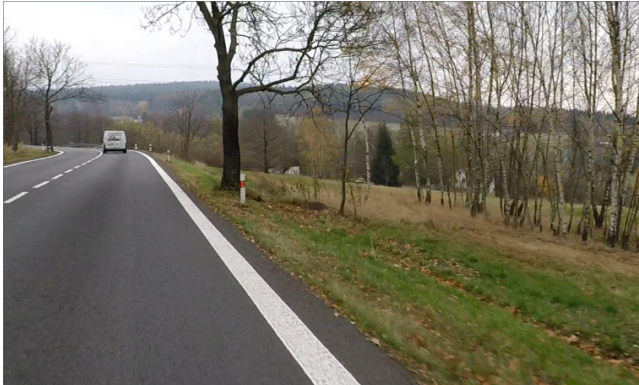
I/13 - P | km 195 - 196 | ID 5898

Pevná překážka

⊙ 1x - Stromy, vzrostlá zeleň

ZÁVAŽNOST RIZIKA: **VYSOKÁ**

Návrh opatření: Odstranění
Poznámka: -
Náročnost realizace: **Administrativní řešení**

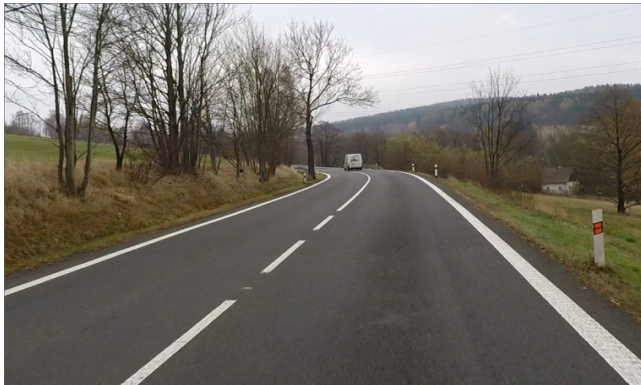
I/13 - P | km 195 - 196 | ID 5903

Mezikřižovatkový úsek

⊙ 1x - Absence SDZ a VDZ

Poznámka: Absence SDZ B 21a a VDZ V 9b.

ZÁVAŽNOST RIZIKA: NÍZKÁ

Návrh opatření: Realizace SDZ B 21a a VDZ V 9b
Poznámka: Řešit společně se záznamem ID 5902.
Náročnost realizace: **Administrativní řešení**

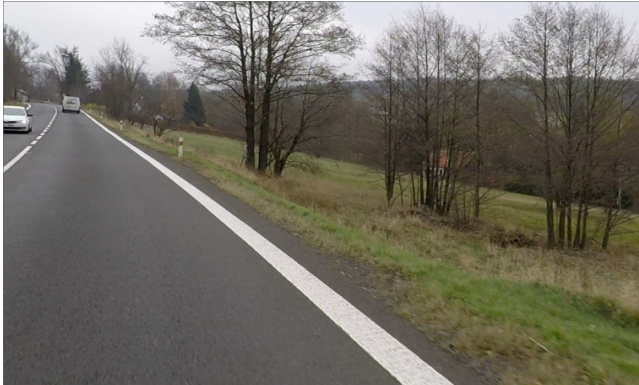
I/13 - P | km 195 - 196 | ID 5907

Pevná překážka

↔ 105 m - Stromořadí, vzrostlá zeleň

Poznámka: Stromy se nachází pod úrovní nivelety PK.

ZÁVAŽNOST RIZIKA: **VYSOKÁ**

Návrh opatření: Odstranění, ochrana svodidly
Poznámka: -
Náročnost realizace: **Administrativní řešení**

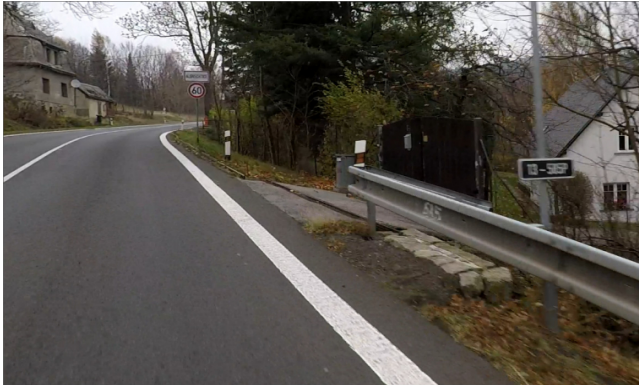
I/13 - P | km 195 - 196 | ID 7398

Zádržné zařízení

⊙ 1x - Neadekvátně provedené svodidlo (např. malý poloměr zaoblení, nevhodná poloha umístění)
Poznámka: V případě nárazu vozidla do místa zaoblení svodidel je identifikováno riziko v podobě vniknutí pásnice do interiéru automobilu. Riziko pro vozidla jedoucí v protisměru. V tomto úseku lze předpokládat skutečnou rychlost vozidel nižší než je nejvyšší dovolená (výjezd / vjezd do obce).

ZÁVAŽNOST RIZIKA: NIZKÁ

Návrh opatření: Náprava provedení zádržného zařízení
Poznámka: -
Náročnost realizace: **Administrativní řešení**

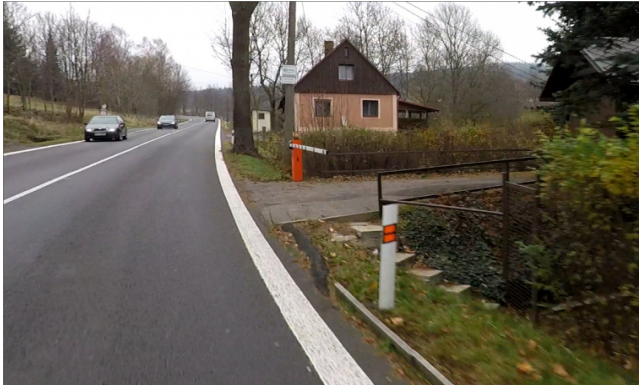
I/13 - P | km 195 - 196 | ID 5919

Přístupové podmínky pro chodce

↔ 65 m - Neexistující chodník

ZÁVAŽNOST RIZIKA: **STŘEDNÍ**

Návrh opatření: Vytvoření adekvátních podmínek pro pěší
Poznámka: -
Náročnost realizace: **Složitě řešení**

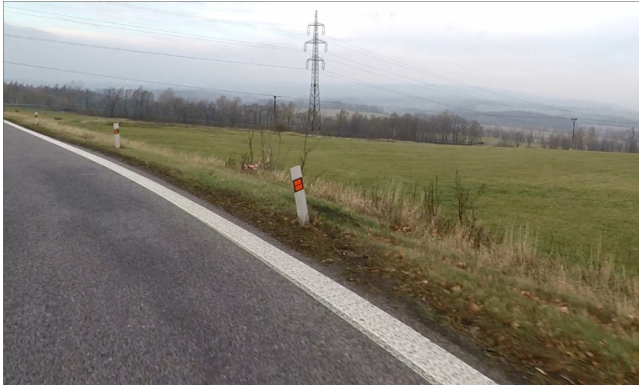
I/13 - P | km 197 - 198 | ID 5956

⊙ 1x - Vzrostlá zeleň (průměr kmene do 0,1 m)

Poznámka: Vzrostlá zeleň nacházející se v blízkosti PK primárně představuje riziko do budoucna.

Návrh opatření: Odstranění

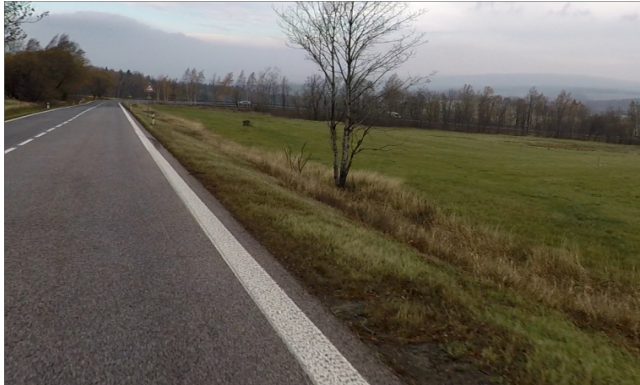
I/13 - P | km 197 - 198 | ID 5960

⊙ 1x - Stromy, vzrostlá zeleň

Návrh opatření: Odstranění
Poznámka: -
Náročnost realizace: **Administrativní řešení**

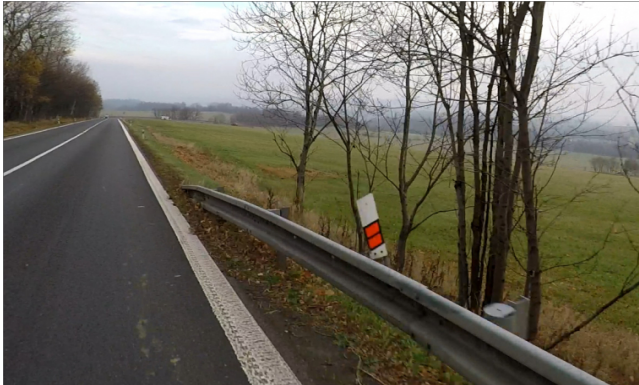
I/13 - P | km 198 - 199 | ID 5975

⊙ 1x - Stromy, vzrostlá zeleň

Návrh opatření: Odstranění, ochrana svodidly
Poznámka: V případě ochrany svodidly lze adekvátně prodloužit stávající svodidla.
Náročnost realizace: **Administrativní řešení**

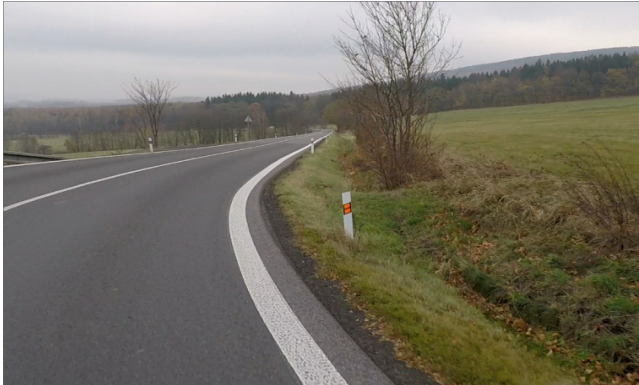
I/13 - P | km 198 - 199 | ID 5981

↔ 20 m - Vzrostlá zeleň (průměr kmene do 0,1 m)

Poznámka: Vzrostlá zeleň nacházející se v blízkosti PK primárně představuje riziko do budoucna.

Návrh opatření: Odstranění

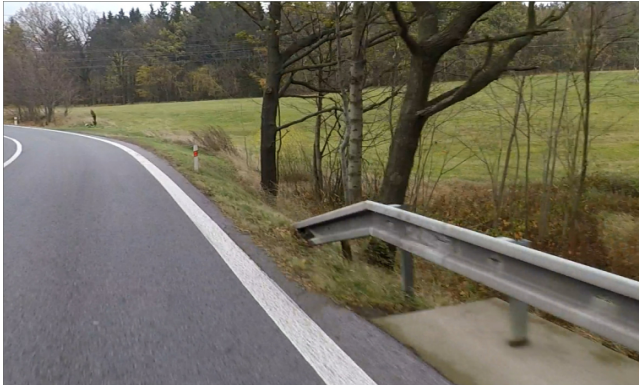
I/13 - P | km 199 - 200 | ID 5996

↔ 10 m - Stromy, vzrostlá zeleň

Návrh opatření: Odstranění, ochrana svodidly
Poznámka: V případě ochrany svodidly lze adekvátně prodloužit stávající svodidla.
Náročnost realizace: **Administrativní řešení**

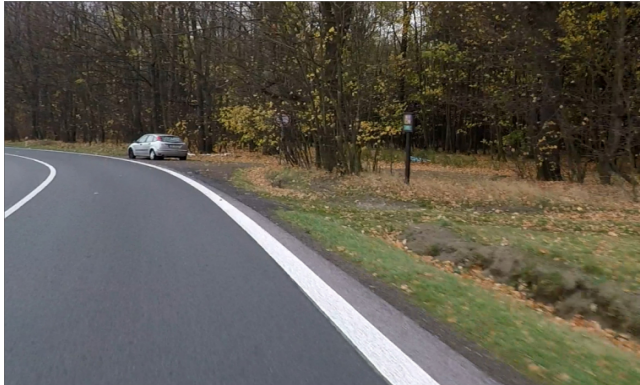
I/13 - P | km 199 - 200 | ID 6001

⊙ 1x - Stromy, vzrostlá zeleň

Návrh opatření: Odstranění
Poznámka: -
Náročnost realizace: **Administrativní řešení**

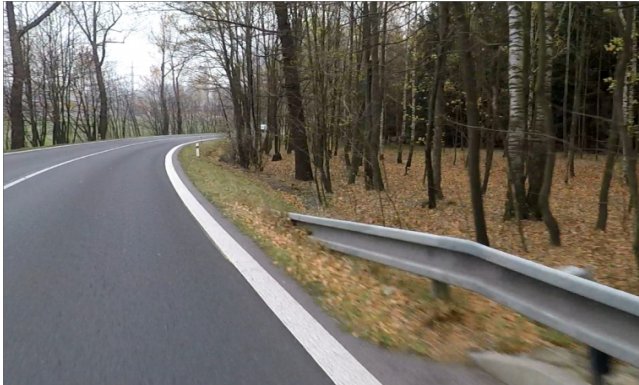
I/13 - P | km 199 - 200 | ID 6005

↔ 250 m - Stromy, vzrostlá zeleň

Návrh opatření: Odstranění, ochrana svodidly
Poznámka: V případě ochrany svodidly lze adekvátně prodloužit stávající svodidla.
Náročnost realizace: **Administrativní řešení**

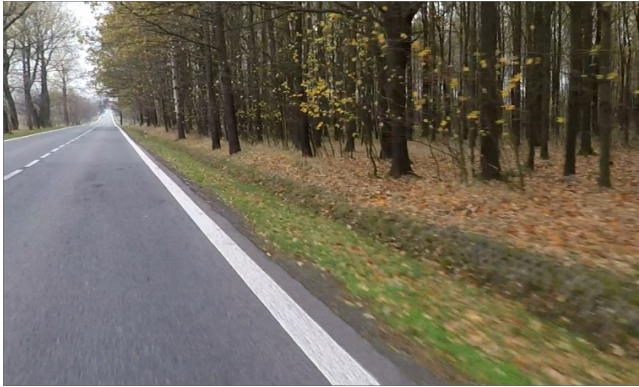
I/13 - P | km 200 - 201 | ID 6012

↔ 55 m - Stromořadí, vzrostlá zeleň

Návrh opatření: Odstranění, ochrana svodidly
Poznámka: -
Náročnost realizace: **Administrativní řešení**

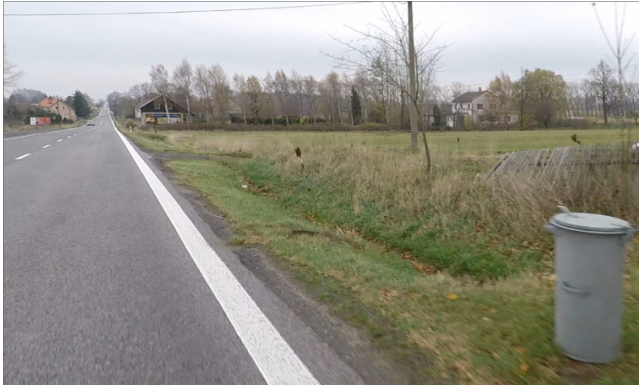
I/13 - P | km 200 - 201 | ID 6031

⊙ 1x - Vzrostlá zeleň (průměr kmene do 0,1 m)

Poznámka: Vzrostlá zeleň nacházející se v blízkosti PK primárně představuje riziko do budoucna.

Návrh opatření: Odstranění

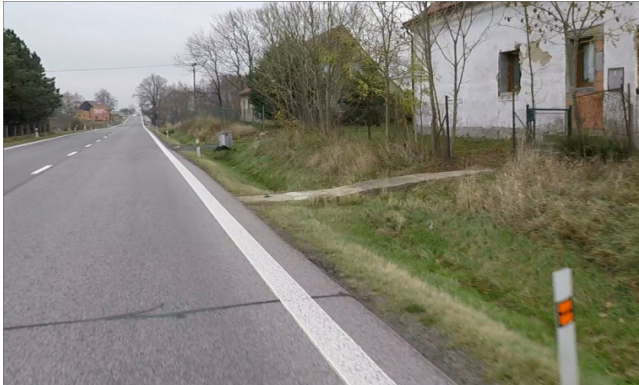
I/13 - P | km 200 - 201 | ID 6041

Pevná překážka

⊙ 1x - Tuhé čelo trubního propustku pod - sjezdem / samostatným sjezdem

ZÁVAŽNOST RIZIKA: **STŘEDNÍ**

Návrh opatření: Systematické opatření I. (instalace deformačních prvků, ochránění, zešíkmení, zrušení)

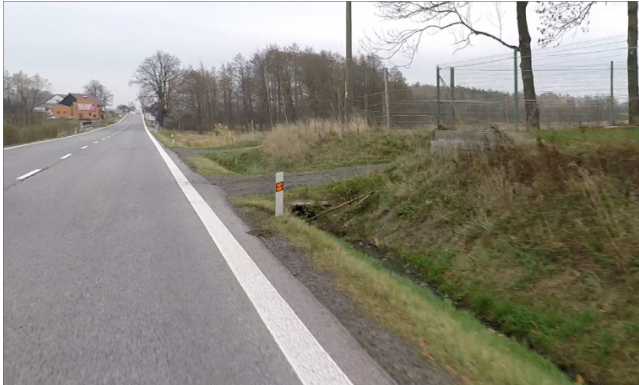
I/13 - P | km 200 - 201 | ID 6044

Pevná překážka

⊙ 2x - Tuhé čelo trubního propustku pod - sjezdem / samostatným sjezdem

ZÁVAŽNOST RIZIKA: **STŘEDNÍ**

Návrh opatření: Systematické opatření I. (instalace deformačních prvků, ochránění, zešíkmení, zrušení)

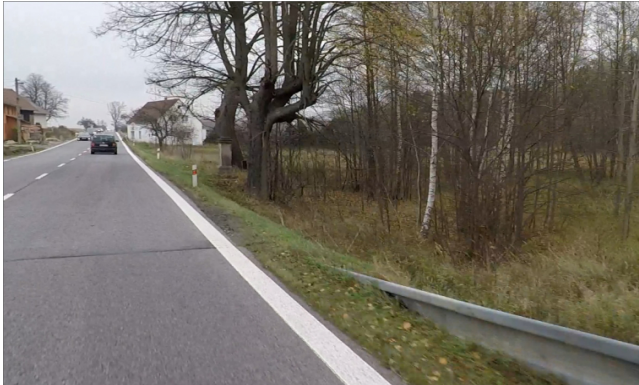
I/13 - P | km 201 - 202 | ID 6048

Pevná překážka

↔ 20 m - Stromy, vzrostlá zeleň

⊙ 1x - Sakrální objekt, památník apod.

ZÁVAŽNOST RIZIKA: **STŘEDNÍ**

Návrh opatření: Odstranění, ochrana svodidly
Poznámka: V případě ochrany svodidly lze adekvátně prodloužit stávající svodidla.
Náročnost realizace: **Administrativní řešení**

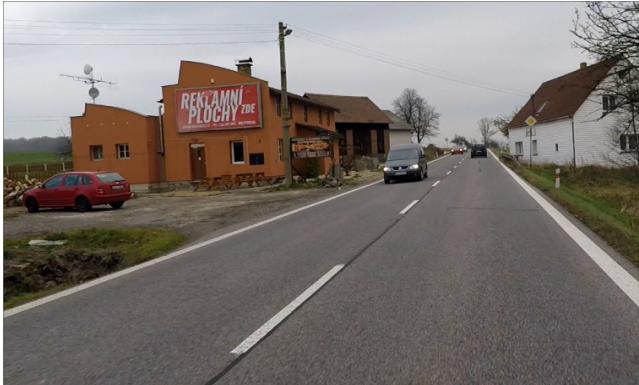
I/13 - P | km 201 - 202 | ID 7495

Reklamní zařízení

⊙ 1x - Reklamní zařízení (rušivý efekt na účastníky silničního provozu)

ZÁVAŽNOST RIZIKA: NIZKÁ

Návrh opatření: Odstranění

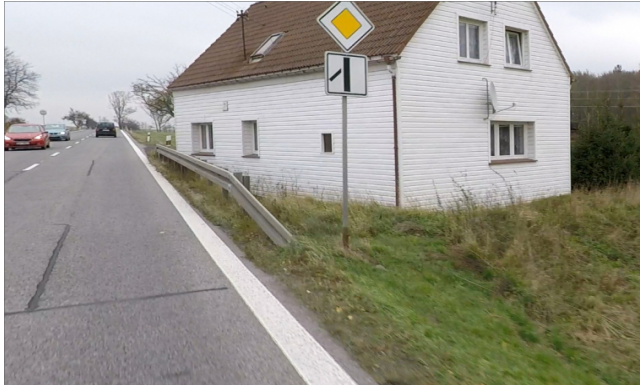
I/13 - P | km 201 - 202 | ID 6057

Zádržné zařízení

- ⊙ 2x - Krátký výškový náběh svodidla
 - ⊙ 1x - Neadekvátně provedené svodidlo (např. malý poloměr zaoblení, nevhodná poloha umístění)
- Poznámka:** Propojení výškových náběhů a pásnice svodidla není realizováno v dostatečném počtu šroubů. Krátké výškové náběhy na obou koncích svodidla.

ZÁVAŽNOST RIZIKA: **STŘEDNÍ**

Návrh opatření: Náprava provedení zádržného zařízení
Poznámka: -
Náročnost realizace: **Administrativní řešení**

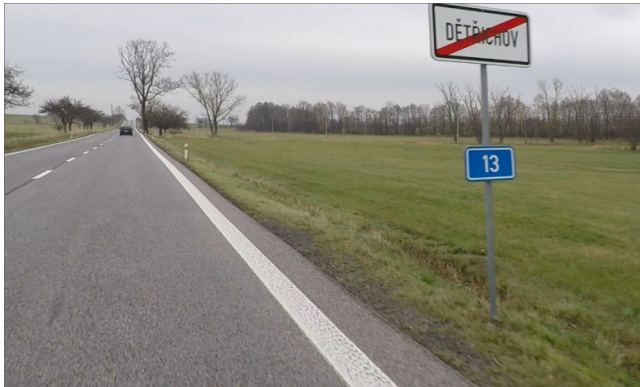
I/13 - P | km 201 - 202 | ID 7407

Technický stav vozovky

↔ 450 m - Absence zpevněné krajnice

ZÁVAŽNOST RIZIKA: **STŘEDNÍ**

Návrh opatření: Realizace zpevněné krajnice
Poznámka: -
Náročnost realizace: **Složitě řešení**

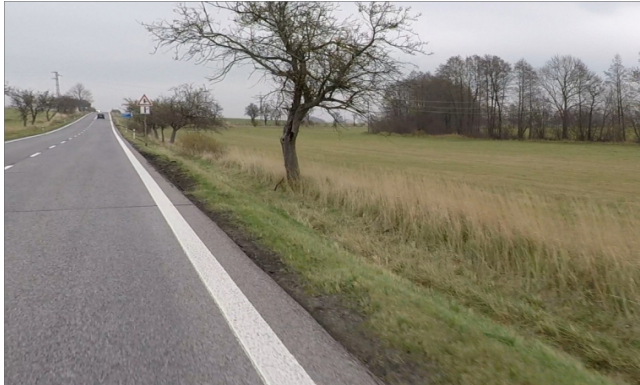
I/13 - P | km 201 - 202 | ID 6115

↔ 150 m - Stromy, vzrostlá zeleň

Návrh opatření: Odstranění
Poznámka: -
Náročnost realizace: **Administrativní řešení**

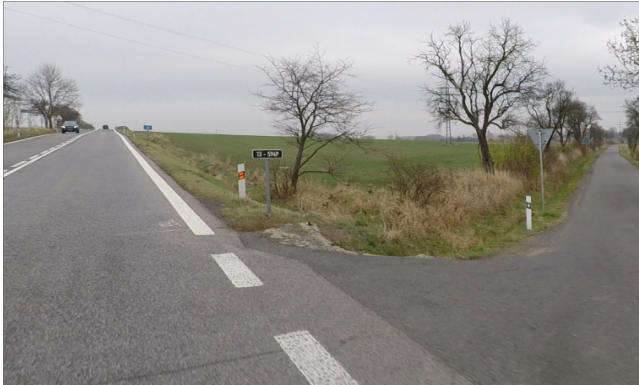
I/13 - P | km 201 - 202 | ID 6118

- ⊙ 1x - Stromy, vzrostlá zeleň
- ⊙ 1x - Tuhé čelo trubního propustku pod - připojovanou komunikací

Návrh opatření: Systematické opatření I. (instalace deformačních prvků, ochránění, zešíkmení, zrušení)

Poznámka: Současně odstranění stromů.

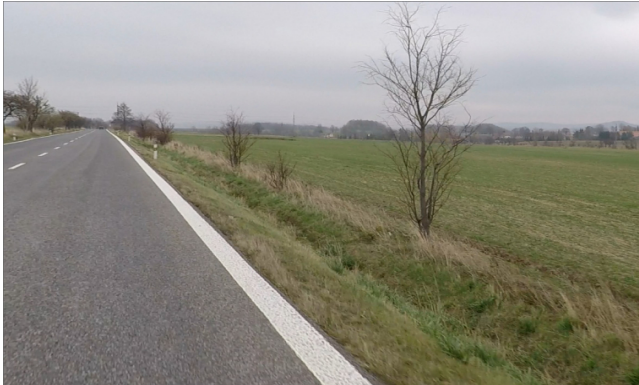
I/13 - P | km 202 - 203 | ID 6120

↔ 115 m - Vzrostlá zeleň (průměr kmene do 0,1 m)

Poznámka: Vzrostlá zeleň nacházející se v blízkosti PK primárně představuje riziko do budoucna.

Návrh opatření: Odstranění

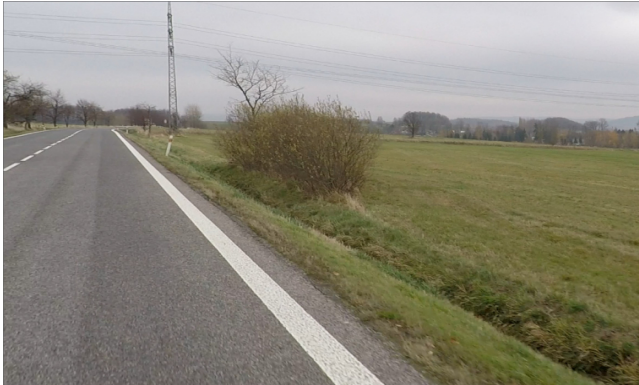
I/13 - P | km 202 - 203 | ID 6124

⊙ 1x - Vzrostlá zeleň (průměr kmene do 0,1 m)

Poznámka: Vzrostlá zeleň nacházející se v blízkosti PK primárně představuje riziko do budoucna.

Návrh opatření: Odstranění

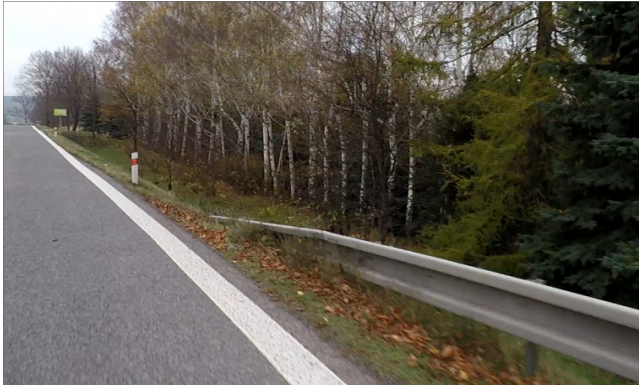
I/13 - P | km 203 - 204 | ID 6145

↔ 65 m - Stromy, vzrostlá zeleň

Návrh opatření: Prodloužení stávajících svodidel
Poznámka: -
Náročnost realizace: **Administrativní řešení**

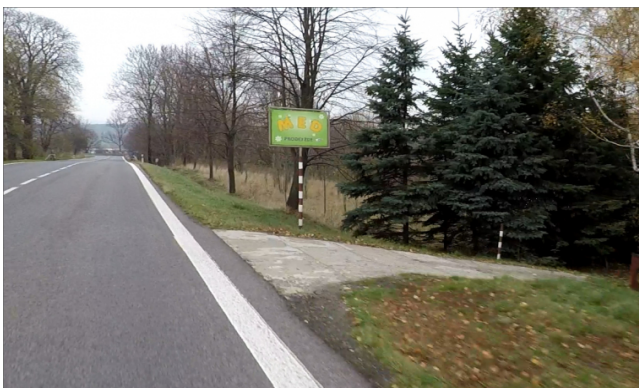
I/13 - P | km 203 - 204 | ID 6146

↔ 65 m - Stromořadí, vzrostlá zeleň

Návrh opatření: Odstranění, ochrana svodidly
Poznámka: -
Náročnost realizace: **Administrativní řešení**

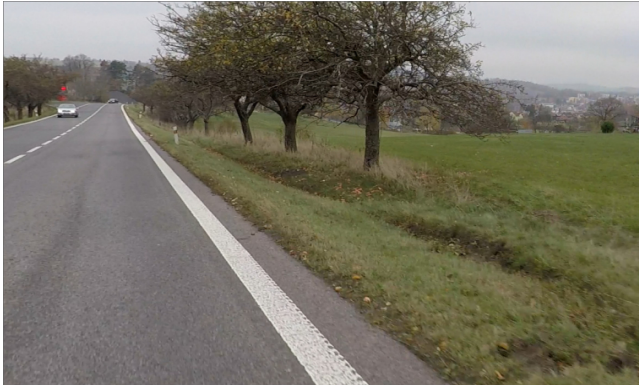
I/13 - P | km 203 - 204 | ID 6156

↔ 140 m - Stromy, vzrostlá zeleň

Návrh opatření: Odstranění, ochrana svodidly
Poznámka: -
Náročnost realizace: **Administrativní řešení**

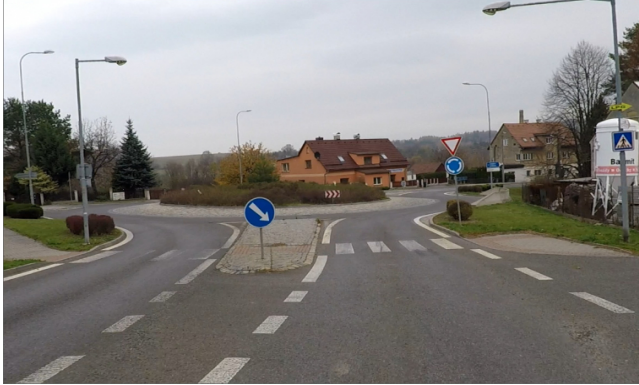
I/13 - P | km 204 - 205 | ID 6162

⊙ 1x - Absence nebo opotřebované VDZ
Poznámka: Absence VDZ V 2b v prostoru celé okružní křižovatky.

Návrh opatření: Realizace, oprava VDZ
Poznámka: -
Náročnost realizace: **Jednoduché řešení**
