**NÁVRH ÚPRAV VYBRANÝCH
ÚSEKŮ SILNICE I/13
V LIBERECKÉM KRAJI**

Katalog deficitů silnice I/13

**Směr staničení
Km 205,598 – 214,823**

Příloha 1.5

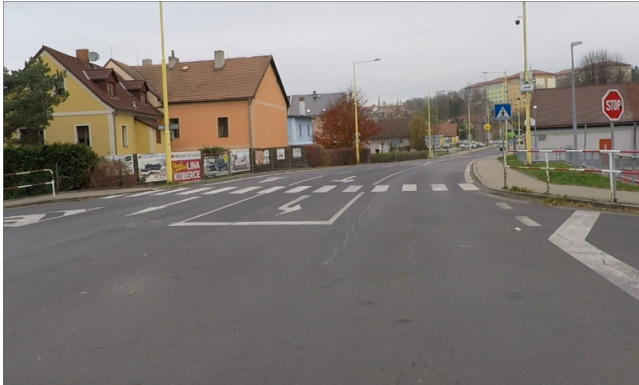
I/13 - P | km 205 - 206 | ID 6234

Přechod pro chodce

- ⊙ 1x - Dlouhý nedělený přechod pro chodce
- ⊙ 1x - Absence přisvětlení
- ⊙ 1x - Absence prvků pro OOSPO

Poznámka: Délka přechodu je 14 m.

ZÁVAŽNOST RIZIKA: **STŘEDNÍ**

Návrh opatření: Vytvoření adekvátních podmínek pro pěší dle ČSN 73 6110/Z1

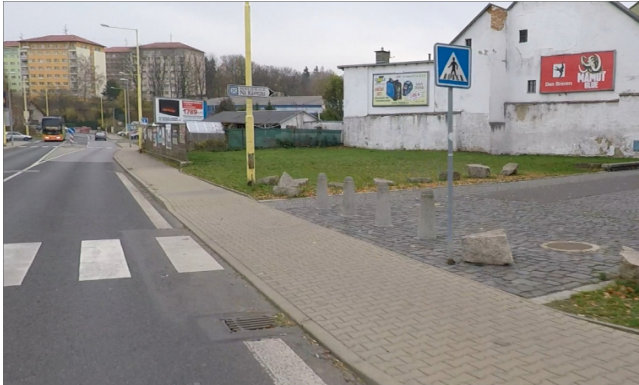
I/13 - P | km 205 - 206 | ID 6238

Reklamní zařízení

⊙ 2x - Reklamní zařízení (rušivý efekt na účastníky silničního provozu)

ZÁVAŽNOST RIZIKA: **NÍZKA**

Návrh opatření: Odstranění

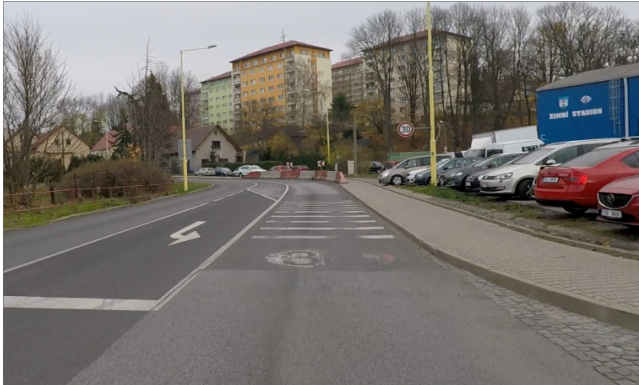
I/13 - P | km 205 - 206 | ID 6372

Mezikřižovatkový úsek

↔ 295 m - Absence nebo opotřebované VDZ

Poznámka: Opotřebované VDZ V 15, V 18. Absence VDZ 4.

ZÁVAŽNOST RIZIKA: NÍZKÁ

Návrh opatření: Realizace, oprava VDZ
Poznámka: Současně obnova VDZ.
Náročnost realizace: **Administrativní řešení**

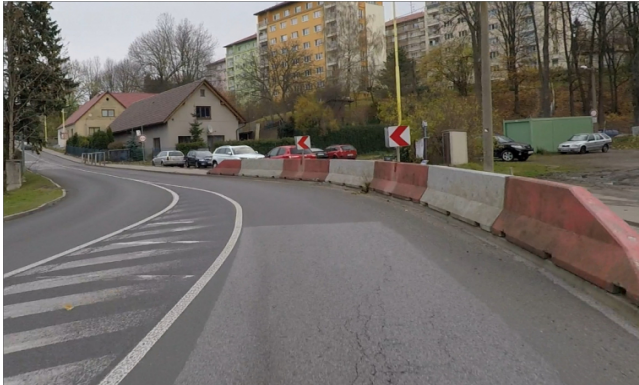
I/13 - P | km 205 - 206 | ID 6375

Mezikřižovatkový úsek

⊙ 1x - Neadekvátní provedení SDZ

Poznámka: Absence DZ Z 3.

ZÁVAŽNOST RIZIKA: **NÍZKÁ**

Návrh opatření: Realizace, oprava SDZ
Poznámka: Instalace dopravního zařízení Z 3 v provedení s jednou šipkou v celé délce směrového oblouku, tedy doplnění Z 3 před umístěná dopravní zařízení.
Náročnost realizace: **Administrativní řešení**

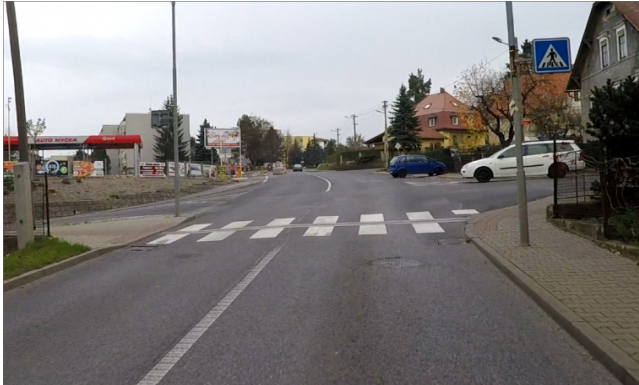
I/13 - P | km 206 - 207 | ID 6380

Křižovatka

⊙ 1x - Absence nebo opotřebované VDZ

Poznámka: Opotřebované VDZ V 2b, V 5, V 13.

ZÁVAŽNOST RIZIKA: **STŘEDNÍ**

Návrh opatření: Realizace, oprava VDZ
Poznámka: -
Náročnost realizace: **Jednoduché řešení**

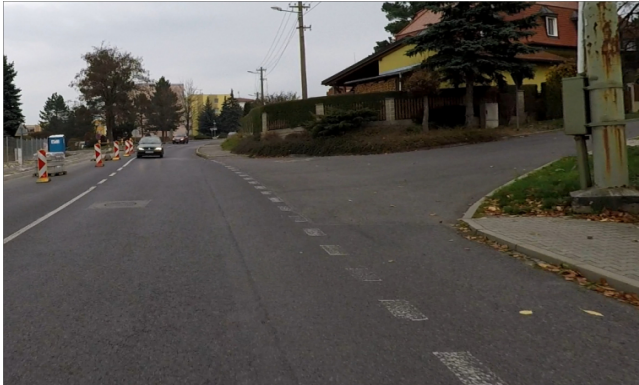
I/13 - P | km 206 - 207 | ID 6383

Křižovatka

⊙ 1x - Neadekvátní provedení VDZ

Poznámka: Chybné provedení VDZ v místě křižovatky.

ZÁVAŽNOST RIZIKA: NÍZKÁ

Návrh opatření: Náprava provedení VDZ
Poznámka: Náprava VDZ na V 2b.
Náročnost realizace: **Administrativní řešení**

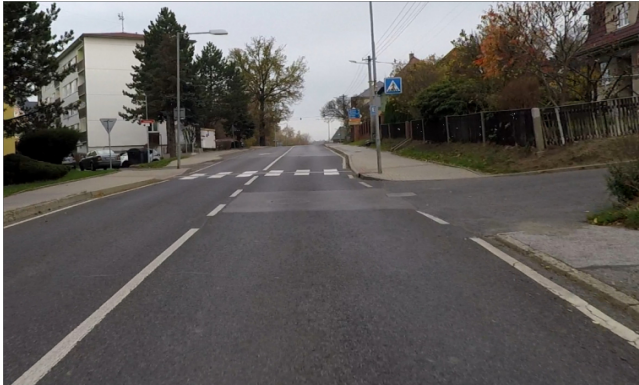
I/13 - P | km 206 - 207 | ID 6385

Křižovatka

- ⊖ 1x - Absence nebo opotřebované VDZ
 - ⊖ 1x - Absence SDZ nebo dopravního zařízení
- Poznámka:** Opotřebované VDZ V 2b. Absence SDZ P 2.

ZÁVAŽNOST RIZIKA: **NIZKÁ**

Návrh opatření: Realizace, oprava VDZ
Poznámka: Současně realizace SDZ.
Náročnost realizace: **Administrativní řešení**

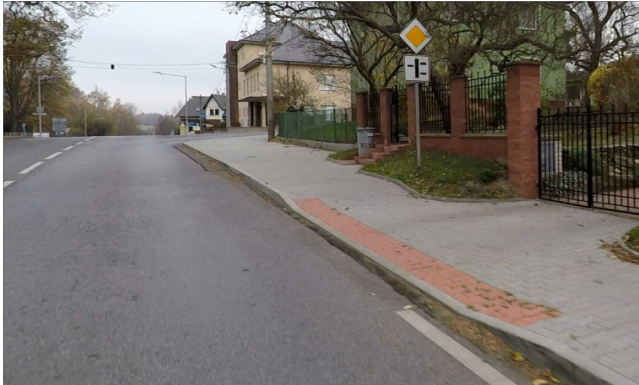
I/13 - P | km 206 - 207 | ID 6387

Mezikřižovatkový úsek

↔ 30 m - Absence nebo opotřebované VDZ

Poznámka: Absence VDZ V 4.

ZÁVAŽNOST RIZIKA: NÍZKÁ

Návrh opatření: Realizace, oprava VDZ
Poznámka: -
Náročnost realizace: **Administrativní řešení**

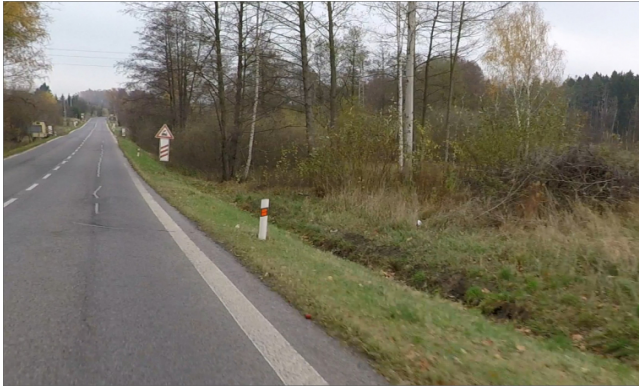
I/13 - P | km 206 - 207 | ID 6396

↔ 100 m - Stromy, vzrostlá zeleň

Návrh opatření: Odstranění, ochrana svodidly
Poznámka: -
Náročnost realizace: **Administrativní řešení**

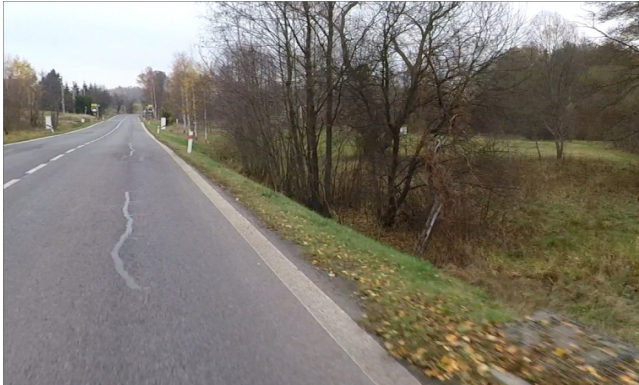
I/13 - P | km 206 - 207 | ID 6398

↔ 105 m - Stromy, vzrostlá zeleň

Návrh opatření: Odstranění, ochrana svodidly
Poznámka: -
Náročnost realizace: **Administrativní řešení**

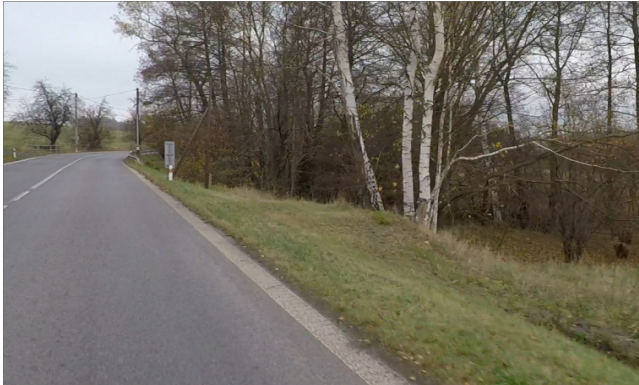
I/13 - P | km 206 - 207 | ID 6401

↔ 35 m - Stromy, vzrostlá zeleň
⊙ 1x - Sloupy el. vedení, VO apod.
Poznámka: -

Návrh opatření: Odstranění, ochrana svodidly
Poznámka: V případě ochrany svodidly lze adekvátně prodloužit stávající svodidla.
Náročnost realizace: **Administrativní řešení**

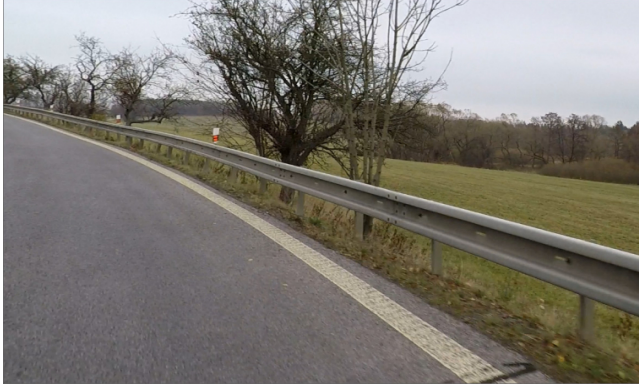
I/13 - P | km 207 - 208 | ID 6406

⊙ 1x - Nedodržení min. vzdálenosti 1,0 m za svodidlem
Poznámka: Vzrostlá zeleň se nachází v pracovní šířce svodidla.

Návrh opatření: Odstranění
Poznámka: Odstranění zeleně.
Náročnost realizace: **Jednoduché řešení**

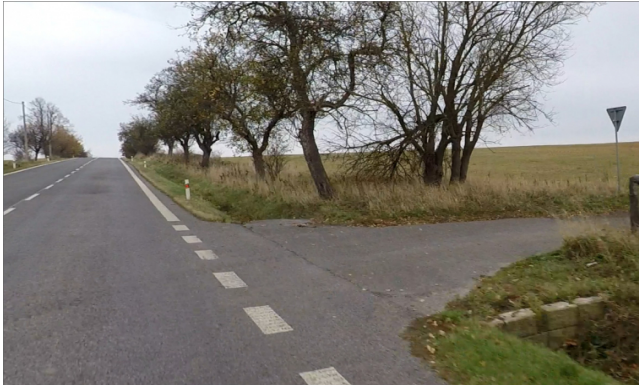
I/13 - P | km 208 - 209 | ID 6419

⊙ 1x - Stromy, vzrostlá zeleň

Návrh opatření: Odstranění
Poznámka: -
Náročnost realizace: **Administrativní řešení**

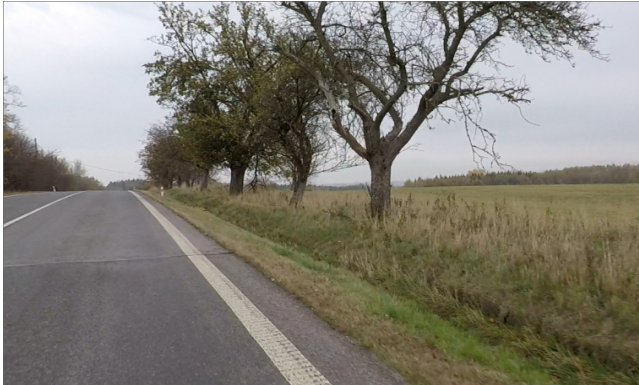
I/13 - P | km 208 - 209 | ID 6420

↔ 165 m - Stromořadí, vzrostlá zeleň

Návrh opatření: Odstranění, ochrana svodidly
Poznámka: -
Náročnost realizace: **Administrativní řešení**

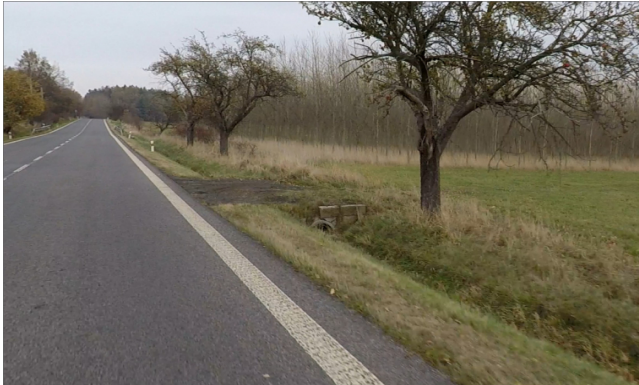
I/13 - P | km 208 - 209 | ID 6424

↔ 45 m - Stromořadí, vzrostlá zeleň

Návrh opatření: Systematické opatření I. (instalace deformačních prvků, ochránění, zešíkmení, zrušení)

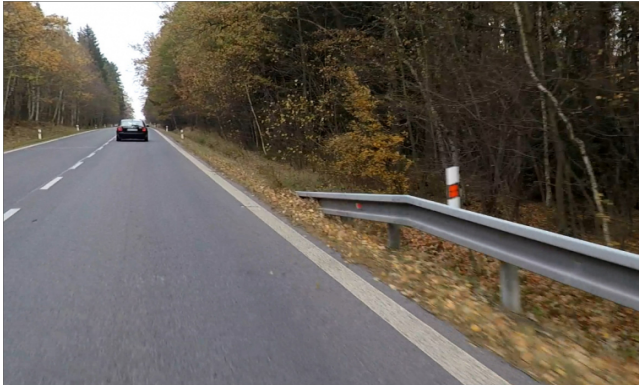
I/13 - P | km 209 - 210 | ID 6433

↔ 380 m - Stromy, vzrostlá zeleň

Návrh opatření: Odstranění, ochrana svodidly
Poznámka: -
Náročnost realizace: **Administrativní řešení**

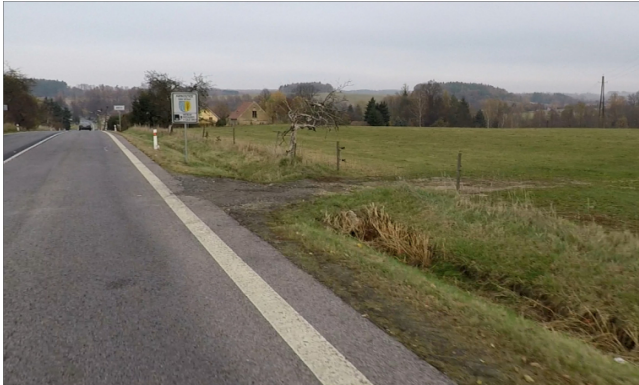
I/13 - P | km 210 - 211 | ID 6442

↔ 35 m - Stromy, vzrostlá zeleň

Návrh opatření: Systematické opatření I. (instalace deformačních prvků, ochránění, zešíkmení, zrušení)

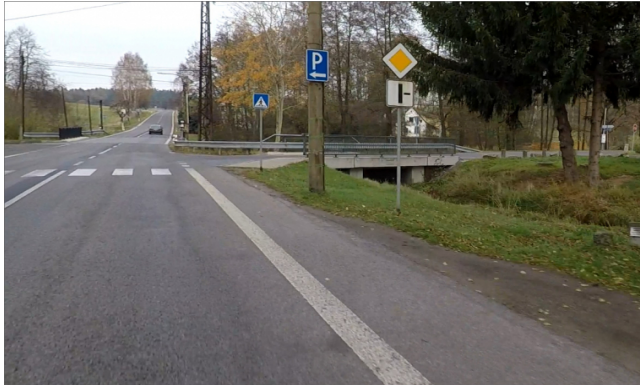
I/13 - P | km 210 - 211 | ID 7518

Mezikřižovatkový úsek

⊙ 1x - Neadekvátní stav SDZ

Poznámka: Mezi SDZ P 2, E 2b, IP 11a, IP 6 není dodržen dostatečný rozestup.

ZÁVAŽNOST RIZIKA: **STŘEDNÍ**

Návrh opatření: Náprava provedení SDZ
Poznámka: -
Náročnost realizace: **Administrativní řešení**

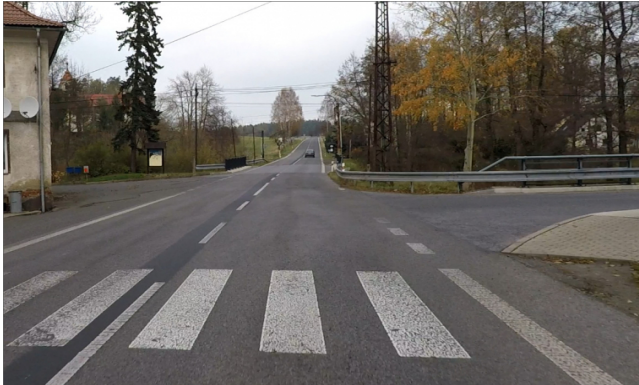
I/13 - P | km 210 - 211 | ID 6454

Křižovatka

⊙ 1x - Absence nebo opotřebované VDZ

Poznámka: Opotřebované VDZ V 2b.

ZÁVAŽNOST RIZIKA: **NÍZKÁ**

Návrh opatření: Realizace, oprava VDZ
Poznámka: -
Náročnost realizace: **Jednoduché řešení**

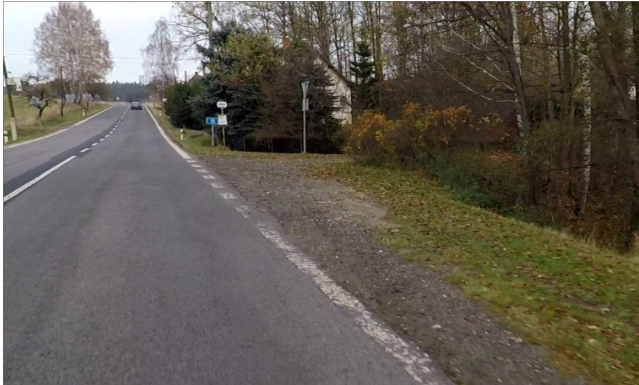
I/13 - P | km 210 - 211 | ID 6458

Autobusová zastávka

- ⊙ 1x - Absence nebo opotřebované VDZ
- ⊙ 1x - Neadekvátní podmínky pro pěší - krátká / neadekvátně provedená nástupní hrana a absence návaznosti na pěší infrastrukturu
- ⊙ 1x - Nevhodné uspořádání zastávky - nedostatečná šířka nebo délka zálivu
Poznámka: Absence VDZ V 11a, V 12a. Neadekvátní provedení VDZ V 4. Délka zálivu je 15 m. Autobusová zastávka se nachází v blízkosti sjezdu, může docházet k rizikovému průpletu.

ZÁVAŽNOST RIZIKA: **STŘEDNÍ**

Návrh opatření: Vytvoření bezpečného stání pro VHD
Poznámka: -
Náročnost realizace: **Složité řešení**

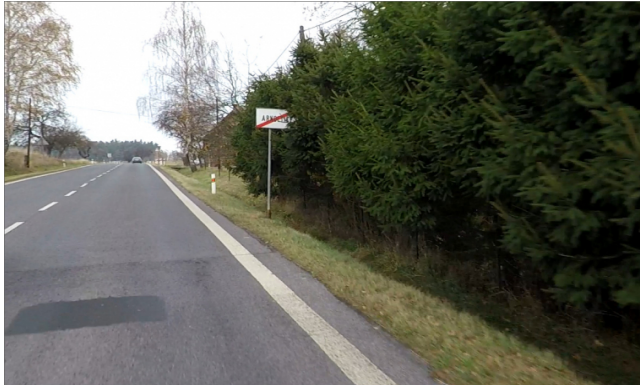
I/13 - P | km 210 - 211 | ID 7520

Mezikřížovatkový úsek

⊙ 1x - Zakryté nebo nepřehledné SDZ
Poznámka: SDZ IZ 4b je zakryté zelení.

ZÁVAŽNOST RIZIKA: **NÍZKÁ**

Návrh opatření: Realizace údržby v podobě odstranění zeleně
Poznámka: -
Náročnost realizace: **Jednoduché řešení**

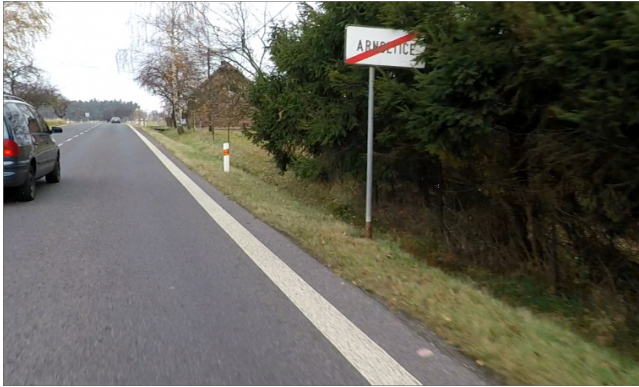
I/13 - P | km 210 - 211 | ID 7416

Technický stav vozovky

↔ 2170 m - Absence zpevněné krajnice

ZÁVAŽNOST RIZIKA: **STŘEDNÍ**

Návrh opatření: Realizace zpevněné krajnice
Poznámka: -
Náročnost realizace: **Složité řešení**

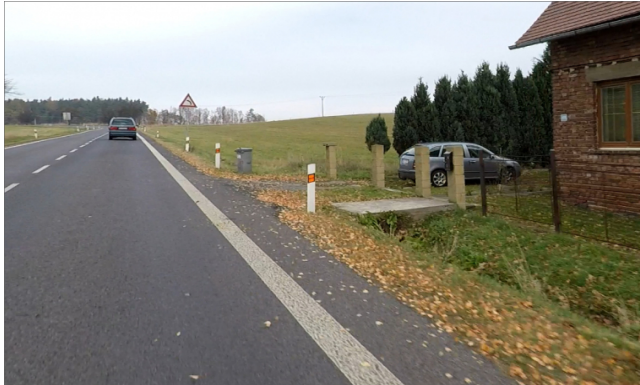
I/13 - P | km 211 - 212 | ID 6463

Pevná překážka

⊙ 2x - Tuhé čelo trubního propustku pod - sjezdem / samostatným sjezdem

ZÁVAŽNOST RIZIKA: **VYSOKÁ**

Návrh opatření: Systematické opatření I. (instalace deformačních prvků, ochránění, zešíkmení, zrušení)

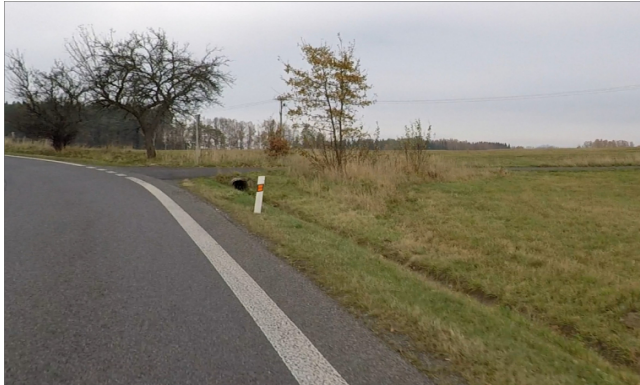
I/13 - P | km 211 - 212 | ID 6466

Pevná překážka

⊙ 1x - Vzrostlá zeleň (průměr kmene do 0,1 m)

Poznámka: Vzrostlá zeleň nacházející se v blízkosti PK primárně představuje riziko do budoucna.

ZÁVAŽNOST RIZIKA: **NÍZKA**

Návrh opatření: Odstranění

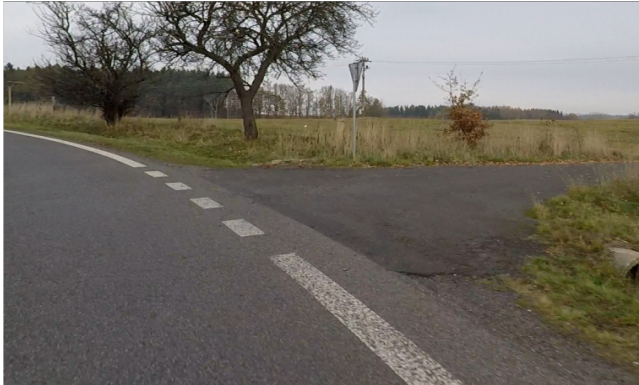
I/13 - P | km 211 - 212 | ID 7417

Sjezd / samostatný sjezd / parkoviště

⊙ 1x - Neadekvátní provedení, resp. umístění VDZ
Poznámka: Chybné provedení VDZ v místě sjezdu.

ZÁVAŽNOST RIZIKA: **NÍZKÁ**

Návrh opatření: Náprava provedení VDZ
Poznámka: Náprava VDZ na V 4.
Náročnost realizace: **Jednoduché řešení**

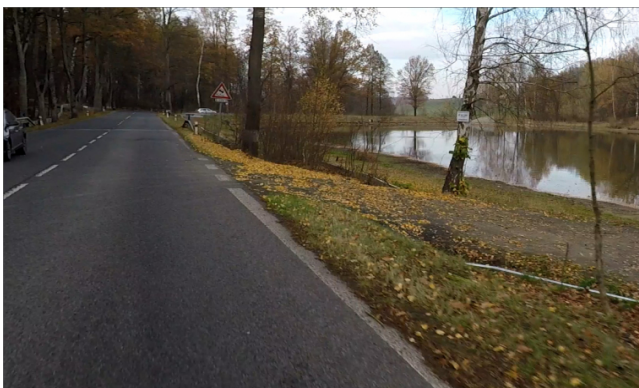
I/13 - P | km 212 - 213 | ID 6495

↔ 35 m - Stromy, vzrostlá zeleň
Poznámka: -

Návrh opatření: Odstranění, ochrana svodidly
Poznámka: -
Náročnost realizace: **Administrativní řešení**

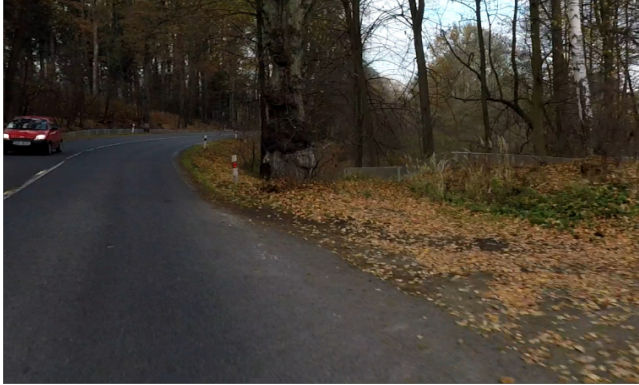
I/13 - P | km 212 - 213 | ID 6503

↔ 465 m - Stromy, vzrostlá zeleň

Návrh opatření: Odstranění, ochrana svodidly
Poznámka: -
Náročnost realizace: **Administrativní řešení**

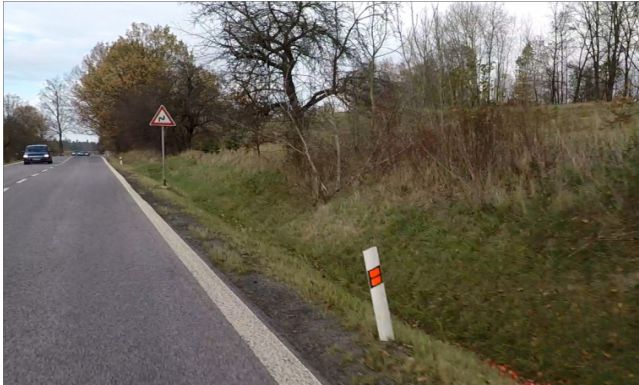
I/13 - P | km 213 - 214 | ID 6535

⊙ 1x - Vzrostlá zeleň (průměr kmene do 0,1 m)

Poznámka: Vzrostlá zeleň nacházející se v blízkosti PK primárně představuje riziko do budoucna.

Návrh opatření: Odstranění

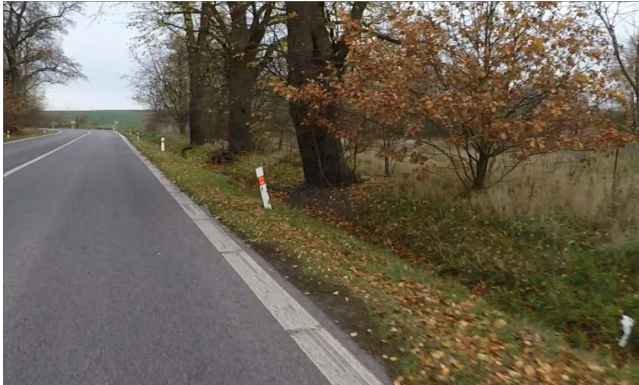
I/13 - P | km 214 - 215 | ID 6543

↔ 45 m - Stromořadí, vzrostlá zeleň

Návrh opatření: Odstranění, ochrana svodidly
Poznámka: -
Náročnost realizace: **Administrativní řešení**

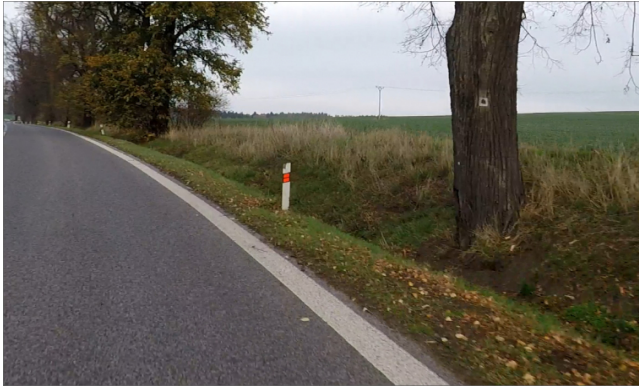
I/13 - P | km 214 - 215 | ID 6550

↔ 415 m - Stromy, vzrostlá zeleň

Návrh opatření: Odstranění, ochrana svodidly
Poznámka: -
Náročnost realizace: **Administrativní řešení**

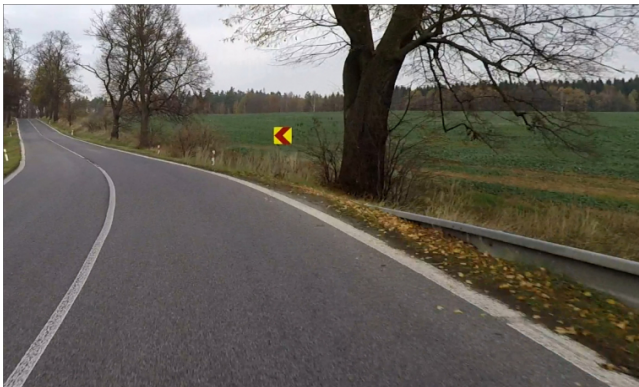
I/13 - P | km 214 - 215 | ID 6553

↔ 45 m - Stromy, vzrostlá zeleň

Návrh opatření: Odstranění, ochrana svodidly
Poznámka: V případě ochrany svodidly lze adekvátně prodloužit stávající svodidla.
Náročnost realizace: **Administrativní řešení**
