**NÁVRH ÚPRAV VYBRANÝCH
ÚSEKŮ SILNICE I/13
V LIBERECKÉM KRAJI**

Diplomová práce

Katalog deficitů silnice I/13

**Směr proti staničení
Km 218,457 – 208,354**

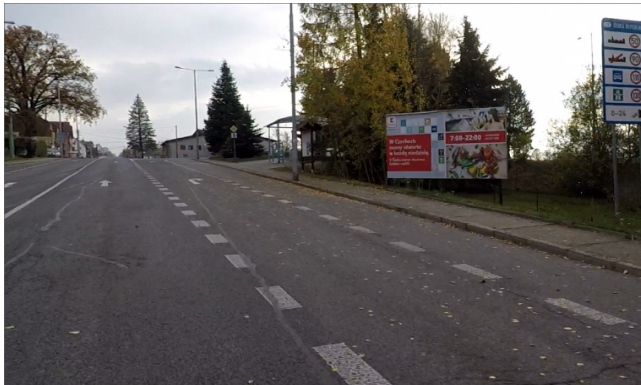
I/13 - L | km 219 - 218 | ID 6620

Reklamní zařízení

⊙ 1x - Reklamní zařízení (rušivý efekt na účastníky silničního provozu)

ZÁVAŽNOST RIZIKA: NÍZKÁ

Návrh opatření: Odstranění

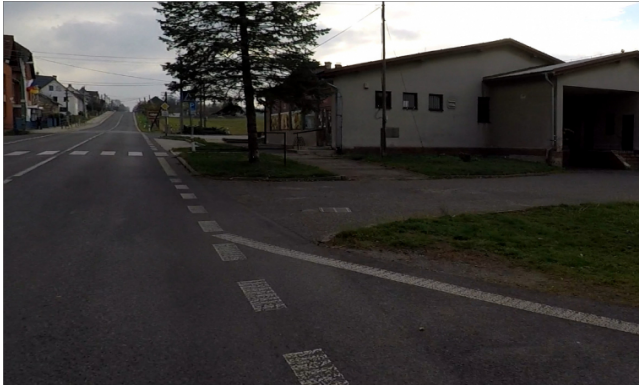
I/13 - L | km 219 - 218 | ID 6622

Sjezd / samostatný sjezd / parkoviště

⊙ 1x - Neadekvátní provedení, resp. umístění VDZ
Poznámka: Chybné provedení VDZ v místě sjezdu.

ZÁVAŽNOST RIZIKA: **NÍZKÁ**

Návrh opatření: Náprava provedení VDZ
Poznámka: Náprava VDZ na V 4.
Náročnost realizace: **Jednoduché řešení**

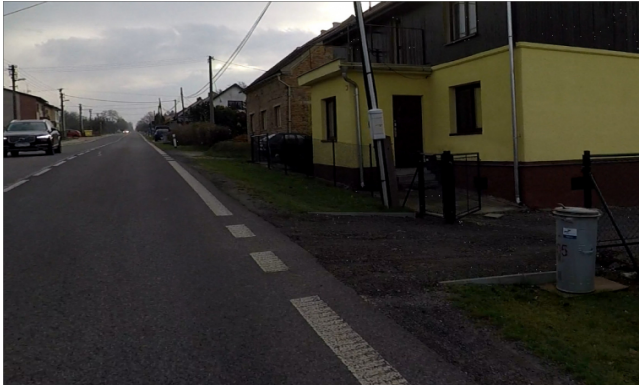
I/13 - L | km 218 - 217 | ID 6625

Sjezd / samostatný sjezd / parkoviště

⌚ 2x - Neadekvátní provedení, resp. umístění VDZ

Poznámka: Chybné provedení VDZ v místě sjezdu.

ZÁVAŽNOST RIZIKA: **NÍZKÁ**

Návrh opatření: Náprava provedení VDZ
Poznámka: Náprava VDZ na V 4.
Náročnost realizace: **Jednoduché řešení**

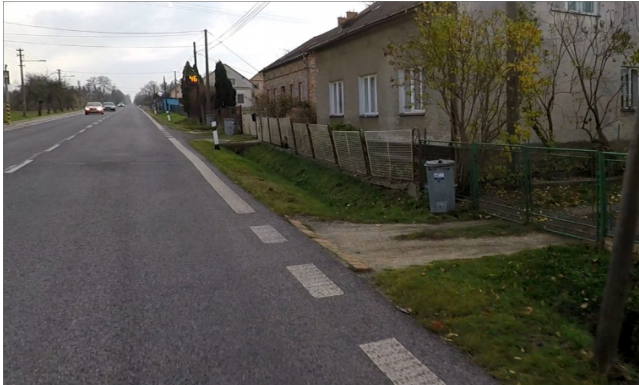
I/13 - L | km 218 - 217 | ID 6627

Sjezd / samostatný sjezd / parkoviště

⊙ 1x - Neadekvátní provedení, resp. umístění VDZ
Poznámka: Chybné provedení VDZ v místě sjezdu.

ZÁVAŽNOST RIZIKA: **NÍZKÁ**

Návrh opatření: Náprava provedení VDZ
Poznámka: Náprava VDZ na V 4.
Náročnost realizace: **Jednoduché řešení**

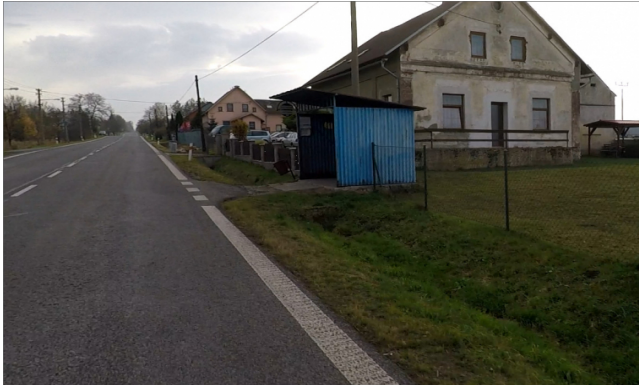
I/13 - L | km 218 - 217 | ID 6630

Autobusová zastávka

- ⊙ 1x - Absence nebo opotřebované VDZ
- ⊙ 1x - Nevhodný typ zastávky (zastávka se nachází v jízdním pruhu)
- ⊙ 1x - Neadekvátní podmínky pro pěší - krátká / neadekvátně provedená nástupní hrana a absence návaznosti na pěší infrastrukturu
- ⊙ 1x - Neadekvátní provedení VDZ

Poznámka: Absence VDZ V 11a. Neadekvátní provedení VDZ V 4.

ZÁVAŽNOST RIZIKA: **STŘEDNÍ**

Návrh opatření: Vytvoření bezpečného stání pro VHD
Poznámka: -
Náročnost realizace: **Složité řešení**

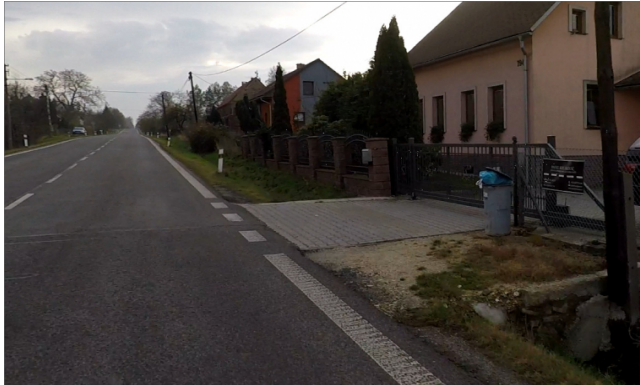
I/13 - L | km 218 - 217 | ID 6632

Sjezd / samostatný sjezd / parkoviště

⊙ 1x - Neadekvátní provedení, resp. umístění VDZ
Poznámka: Chybné provedení VDZ v místě sjezdu.

ZÁVAŽNOST RIZIKA: **NÍZKÁ**

Návrh opatření: Náprava provedení VDZ
Poznámka: Náprava VDZ na V 4.
Náročnost realizace: **Jednoduché řešení**

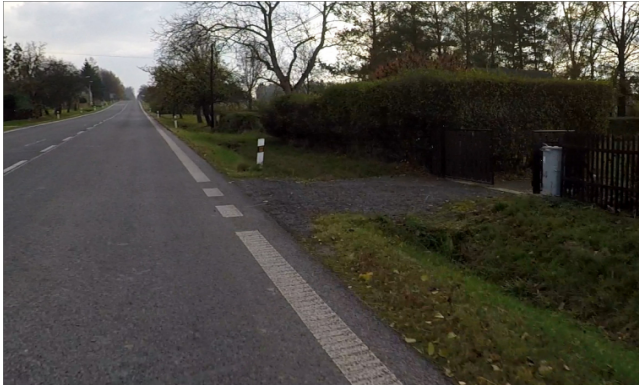
I/13 - L | km 218 - 217 | ID 6634

Sjezd / samostatný sjezd / parkoviště

⊙ 1x - Neadekvátní provedení, resp. umístění VDZ
Poznámka: Chybné provedení VDZ v místě sjezdu.

ZÁVAŽNOST RIZIKA: **NÍZKÁ**

Návrh opatření: Náprava provedení VDZ
Poznámka: Náprava VDZ na V 4.
Náročnost realizace: **Jednoduché řešení**

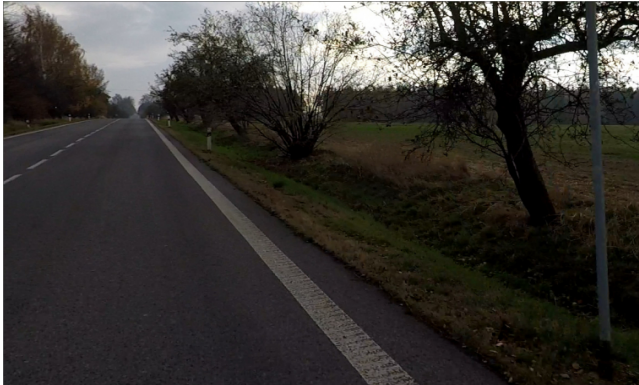
I/13 - L | km 218 - 217 | ID 6635

Pevná překážka

↔ 50 m - Stromořadí, vzrostlá zeleň

Poznámka: Stromy se nachází na vnější straně příkopu.

ZÁVAŽNOST RIZIKA: **STŘEDNÍ**

Návrh opatření: Odstranění, ochrana svodidly
Poznámka: -
Náročnost realizace: **Administrativní řešení**

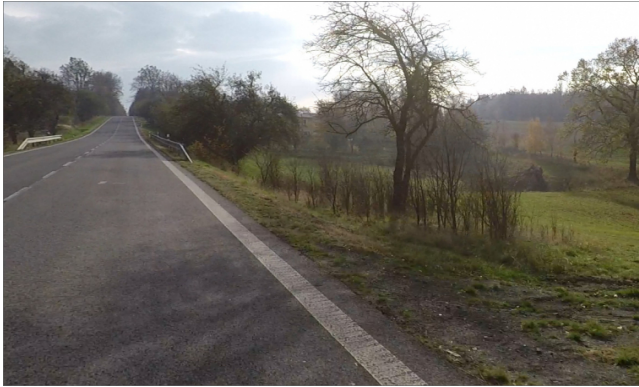
I/13 - L | km 217 - 216 | ID 6641

↔ 30 m - Stromy, vzrostlá zeleň

Návrh opatření: Odstranění, ochrana svodidly
Poznámka: V případě ochrany svodidly lze adekvátně prodloužit stávající svodidla.
Náročnost realizace: **Administrativní řešení**

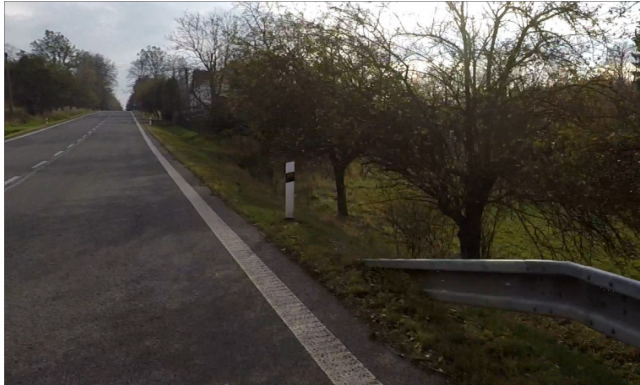
I/13 - L | km 217 - 216 | ID 6643

↔ 25 m - Stromy, vzrostlá zeleň

Návrh opatření: Odstranění, ochrana svodidly
Poznámka: V případě ochrany svodidly lze adekvátně prodloužit stávající svodidla.
Náročnost realizace: **Administrativní řešení**

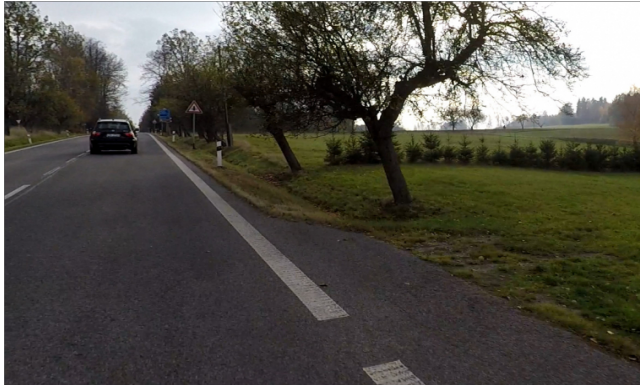
I/13 - L | km 217 - 216 | ID 6649

↔ 140 m - Stromořadí, vzrostlá zeleň

Návrh opatření: Odstranění, ochrana svodidly
Poznámka: -
Náročnost realizace: **Administrativní řešení**

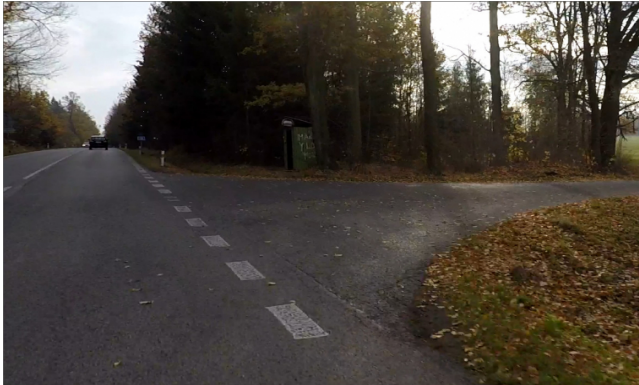
I/13 - L | km 217 - 216 | ID 6652

⊙ 1x - Stromy, vzrostlá zeleň

Návrh opatření: Odstranění, ochrana svodidly
Poznámka: -
Náročnost realizace: **Administrativní řešení**

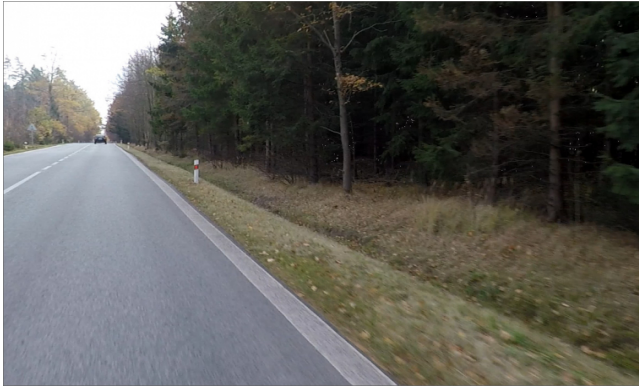
I/13 - L | km 216 - 215 | ID 6653

↔ 255 m - Stromy, vzrostlá zeleň

Návrh opatření: Odstranění, ochrana svodidly
Poznámka: -
Náročnost realizace: **Administrativní řešení**

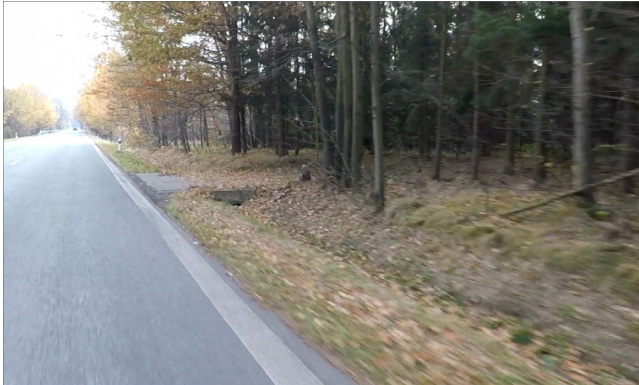
I/13 - L | km 216 - 215 | ID 6746

⊙ 1x - Stromy, vzrostlá zeleň

Návrh opatření: Odstranění
Poznámka: -
Náročnost realizace: **Administrativní řešení**

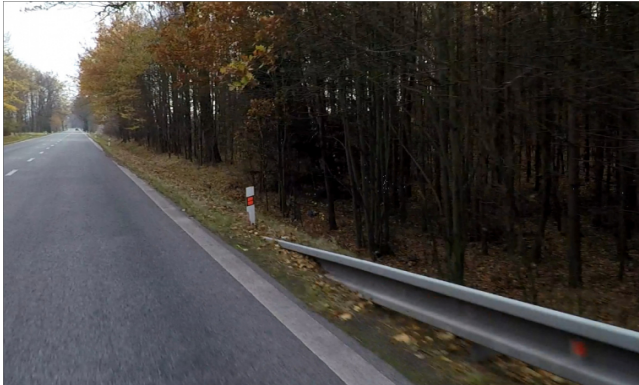
I/13 - L | km 216 - 215 | ID 6749

↔ 190 m - Stromy, vzrostlá zeleň

Návrh opatření: Odstranění, ochrana svodidly
Poznámka: V případě ochrany svodidly lze adekvátně prodloužit stávající svodidla.
Náročnost realizace: **Administrativní řešení**

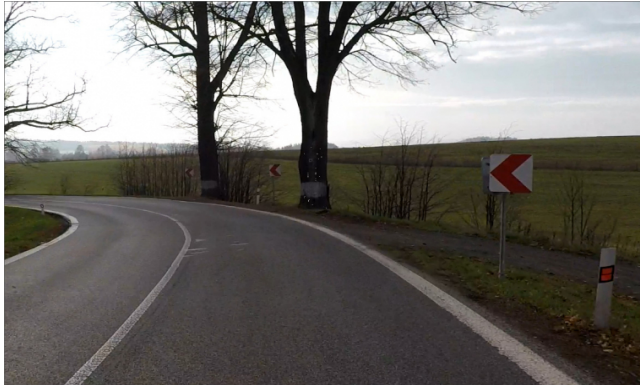
I/13 - L | km 215 - 214 | ID 6757

↔ 120 m - Stromy, vzrostlá zeleň

Návrh opatření: Odstranění, ochrana svodidly
Poznámka: -
Náročnost realizace: **Administrativní řešení**

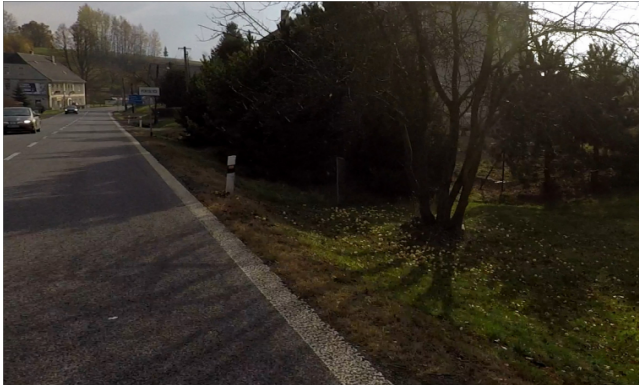
I/13 - L | km 214 - 213 | ID 6760

↔ 30 m - Stromy, vzrostlá zeleň

Návrh opatření: Odstranění, ochrana svodidly
Poznámka: -
Náročnost realizace: **Administrativní řešení**

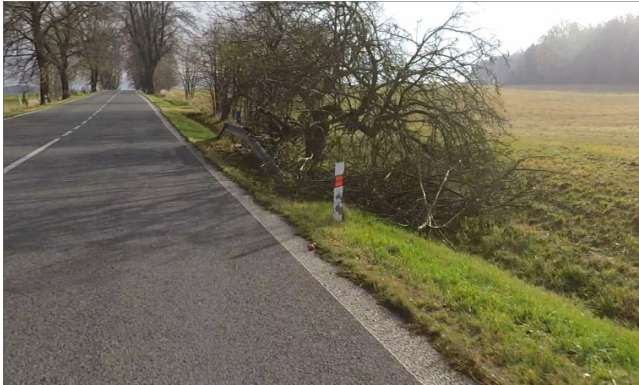
I/13 - L | km 213 - 212 | ID 6780

↔ 45 m - Stromy, vzrostlá zeleň

Návrh opatření: Odstranění, ochrana svodidly
Poznámka: -
Náročnost realizace: **Administrativní řešení**

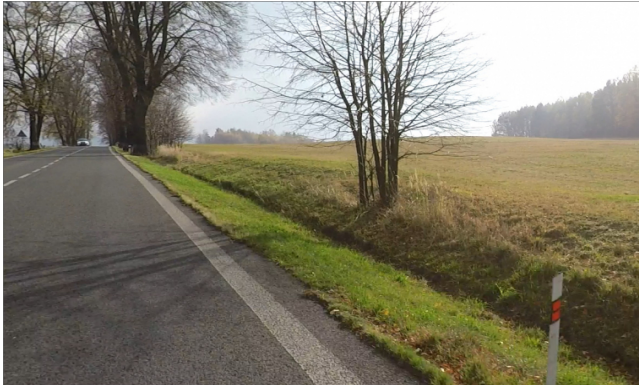
I/13 - L | km 213 - 212 | ID 6783

⊙ 1x - Vzrostlá zeleň (průměr kmene do 0,1 m)

Poznámka: Vzrostlá zeleň nacházející se v blízkosti PK primárně představuje riziko do budoucna.

Návrh opatření: Odstranění

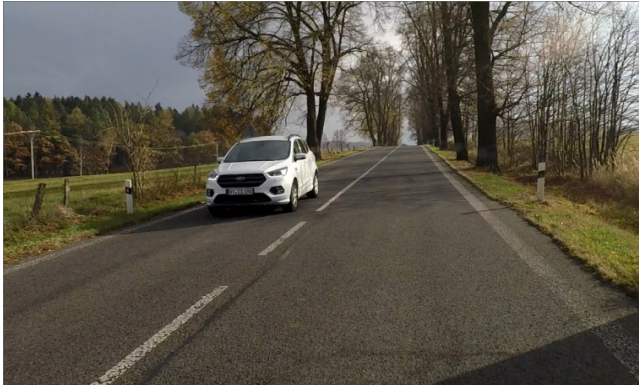
I/13 - L | km 212 - 211 | ID 7429

⊙ 1x - Absence SDZ a VDZ

Poznámka: Absence SDZ B 21a a VDZ V 9b.

ZÁVAŽNOST RIZIKA: **NÍZKÁ**

Návrh opatření: Realizace SDZ B 21a a VDZ V 9b
Poznámka: -
Náročnost realizace: **Administrativní řešení**

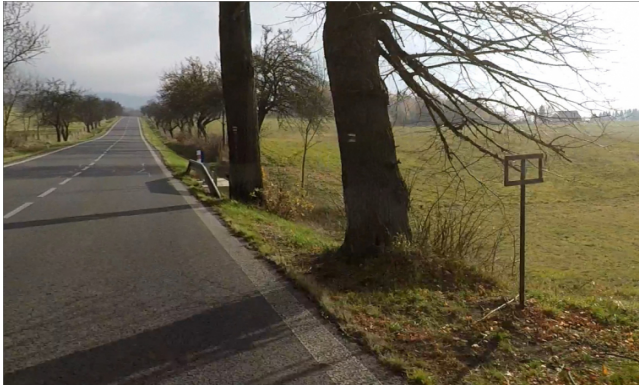
I/13 - L | km 212 - 211 | ID 6785

↔ 45 m - Strom

ZÁVAŽNOST RIZIKA: **VYSOKÁ**

Návrh opatření: Odstranění, ochrana svodidly
Poznámka: V případě ochrany svodidly lze adekvátně prodloužit stávající svodidla.
Náročnost realizace: **Administrativní řešení**

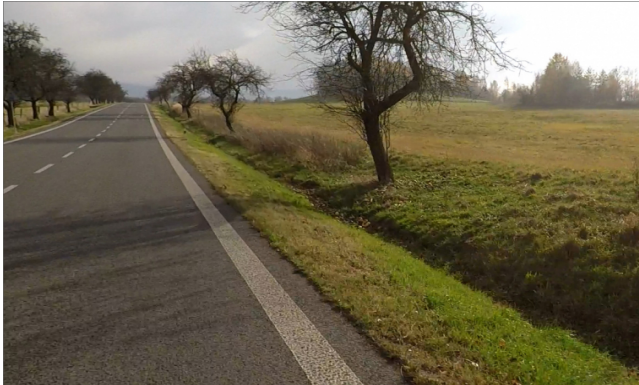
I/13 - L | km 212 - 211 | ID 6787

↔ 210 m - Stromy, vzrostlá zeleň

Poznámka: Stromy se nachází na vnější straně příkopu.

ZÁVAŽNOST RIZIKA: **STŘEDNÍ**

Návrh opatření: Odstranění, ochrana svodidly
Poznámka: -
Náročnost realizace: **Administrativní řešení**

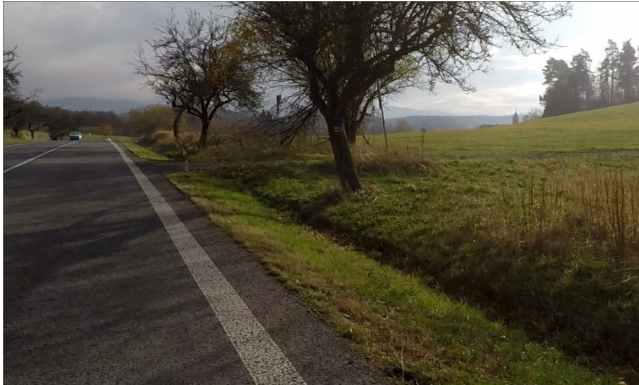
I/13 - L | km 212 - 211 | ID 6789

⊙ 1x - Strom

Poznámka: Strom se nachází na vnější straně příkopu.

ZÁVAŽNOST RIZIKA: **STŘEDNÍ**

Návrh opatření: Odstranění
Poznámka: -
Náročnost realizace: **Administrativní řešení**

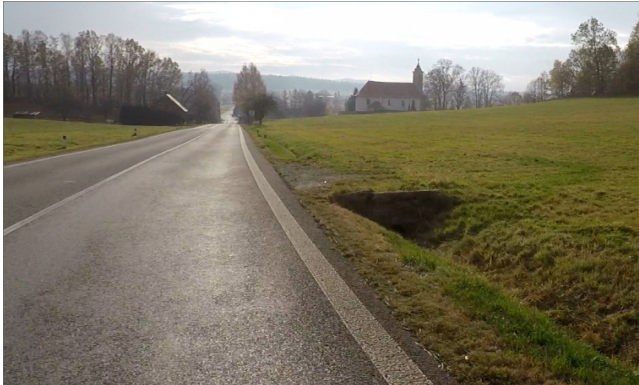
I/13 - L | km 212 - 211 | ID 6791

⊙ 2x - Tuhé čelo trubního propustku pod - sjezdem / samostatným sjezdem

ZÁVAŽNOST RIZIKA: **VYSOKÁ**

Návrh opatření: Systematické opatření I. (instalace deformačních prvků, ochránění, zešíkmení, zrušení)

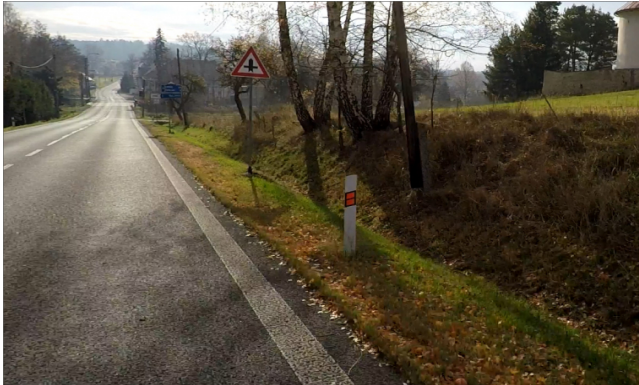
I/13 - L | km 211 - 210 | ID 6793

⊙ 1x - Sloupy el. vedení, VO apod.

Poznámka: Sloup se nachází na vnější straně příkopu.

ZÁVAŽNOST RIZIKA: NÍZKÁ

Návrh opatření: Ochrana svodidly
Poznámka: -
Náročnost realizace: **Administrativní řešení**

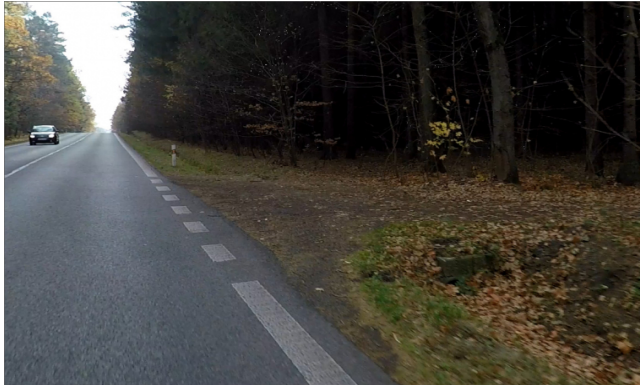
I/13 - L | km 210 - 209 | ID 6852

⊙ 1x - Stromy, vzrostlá zeleň

Návrh opatření: Odstranění
Poznámka: -
Náročnost realizace: **Administrativní řešení**

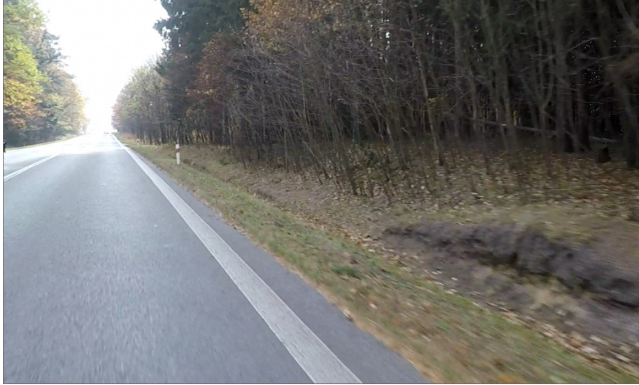
I/13 - L | km 210 - 209 | ID 6854

↔ 20 m - Vzrostlá zeleň (průměr kmene do 0,1 m)

Poznámka: Vzrostlá zeleň nacházející se v blízkosti PK primárně představuje riziko do budoucna.

Návrh opatření: Odstranění

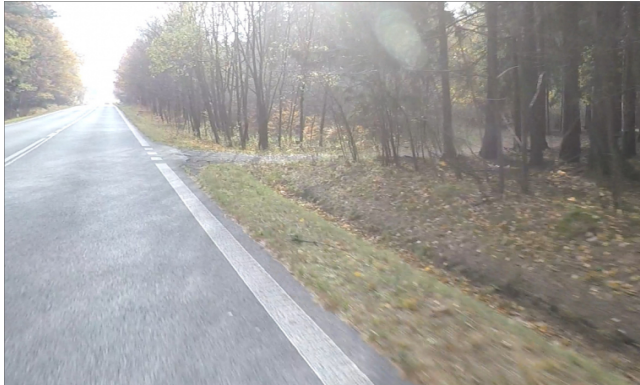
I/13 - L | km 210 - 209 | ID 6856

⊙ 1x - Stromy, vzrostlá zeleň

Návrh opatření: Odstranění

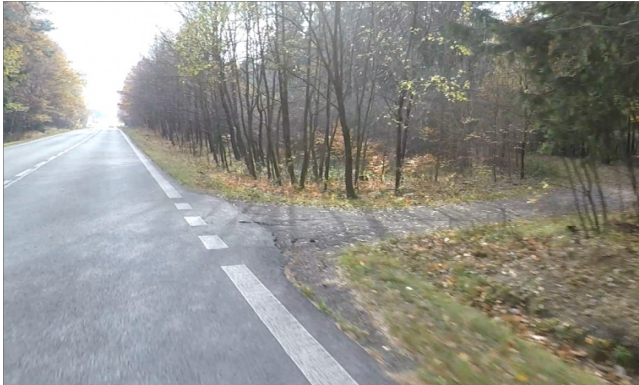
I/13 - L | km 210 - 209 | ID 6857

↔ 115 m - Stromy, vzrostlá zeleň

Návrh opatření: Odstranění, ochrana svodidly
Poznámka: -
Náročnost realizace: **Administrativní řešení**

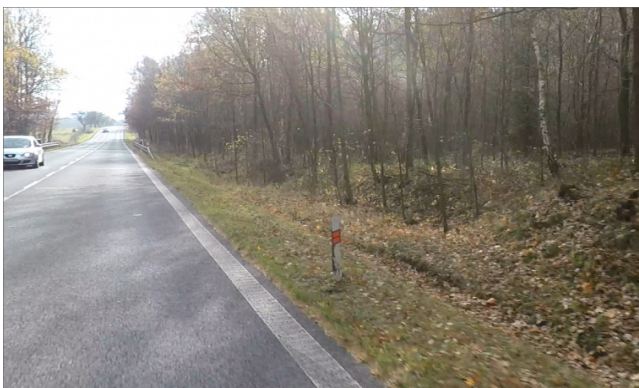
I/13 - L | km 210 - 209 | ID 6858

↔ 60 m - Stromy, vzrostlá zeleň

Návrh opatření: Odstranění, ochrana svodidly
Poznámka: -
Náročnost realizace: **Administrativní řešení**

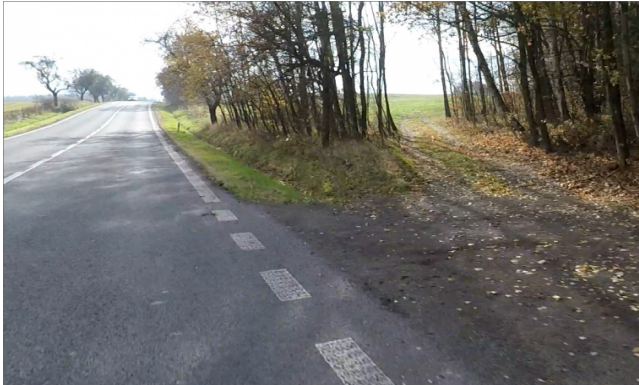
I/13 - L | km 209 - 208 | ID 6861

↔ 45 m - Stromy, vzrostlá zeleň

Návrh opatření: Odstranění, ochrana svodidly
Poznámka: -
Náročnost realizace: **Administrativní řešení**

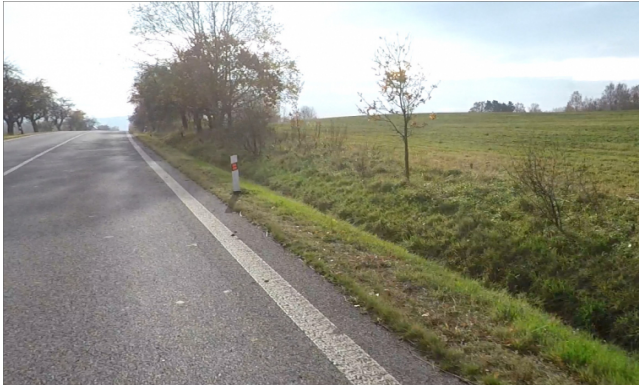
I/13 - L | km 209 - 208 | ID 6863

↔ 15 m - Vzrostlá zeleň (průměr kmene do 0,1 m)

Poznámka: Vzrostlá zeleň nacházející se v blízkosti PK primárně představuje riziko do budoucna.

Návrh opatření: Odstranění

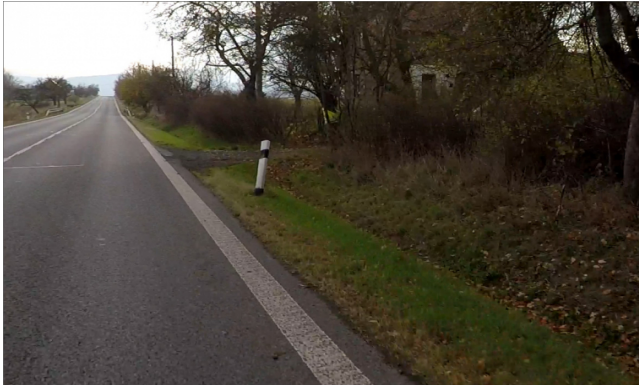
I/13 - L | km 209 - 208 | ID 6866

⊙ 1x - Stromy, vzrostlá zeleň

Návrh opatření: Odstranění, ochrana svodidly
Poznámka: -
Náročnost realizace: **Administrativní řešení**

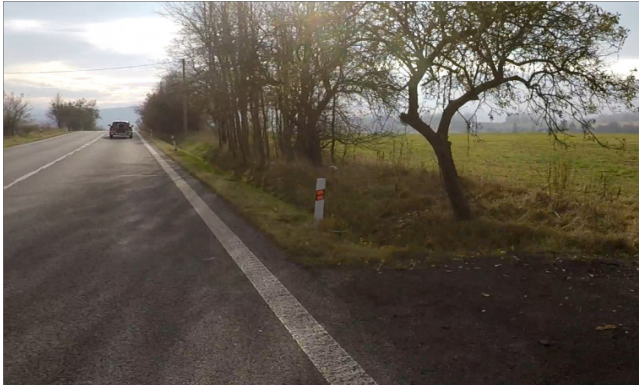
I/13 - L | km 209 - 208 | ID 6874

↔ 35 m - Stromy, vzrostlá zeleň

Návrh opatření: Odstranění, ochrana svodidly
Poznámka: -
Náročnost realizace: **Administrativní řešení**
