**NÁVRH ÚPRAV VYBRANÝCH  
ÚSEKŮ SILNICE I/13  
V LIBERECKÉM KRAJI**

**Diplomová práce**

**Katalog deficitů silnice I/13**

**Směr proti staničení  
Km 208,354 – 198,649**

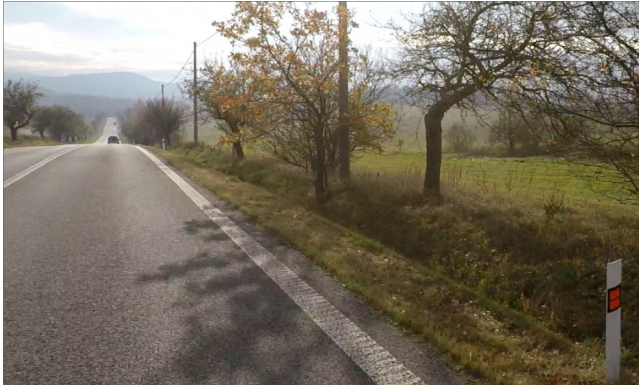
## I/13 - L | km 209 - 208 | ID 6877

Pevná překážka

↔ 355 m - Stromy, vzrostlá zeleň

↔ 355 m - Sloupy el. vedení, VO apod.

**ZÁVAŽNOST RIZIKA:** **STŘEDNÍ**

**Návrh opatření:** Odstranění, ochrana svodidly  
**Poznámka:** V případě ochrany svodidly lze adekvátně prodloužit stávající svodidla. Alternativní řešení lze spatřovat v podobě realizace silničního příkopu v takovém provedení, které vybočující vozidlo zachytí, resp. zpomalí před pevnou překážkou.  
**Náročnost realizace:** **Administrativní řešení**

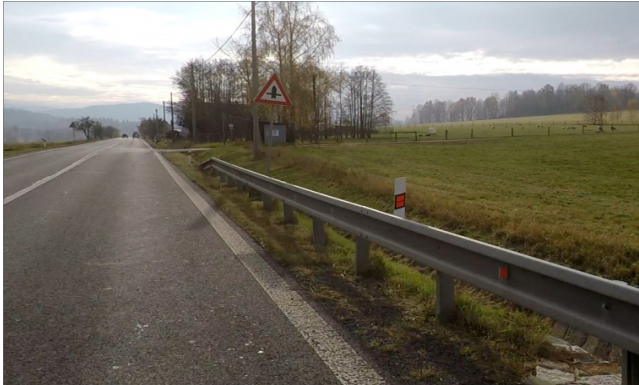
## I/13 - L | km 208 - 207 | ID 6881

Křižovatka

- ⊙ 1x - Neadekvátní umístění SDZ
- ⊙ 1x - Neadekvátní provedení SDZ

**Poznámka:** SDZ P 1 je vzdálené od křižovatky pouze 45 m. SDZ P 1 svým provedením neodpovídá skutečnému uspořádání následující křižovatky, která je styková. V daném směru jízdy se komunikace připojuje z pravé strany.

**ZÁVAŽNOST RIZIKA:** **NÍZKÁ**

**Návrh opatření:** Náprava provedení SDZ

**Poznámka:** Posunutí SDZ P 1 do větší vzdálenosti od křižovatky dle TP 65. Nahrazení SDZ za P 1P.

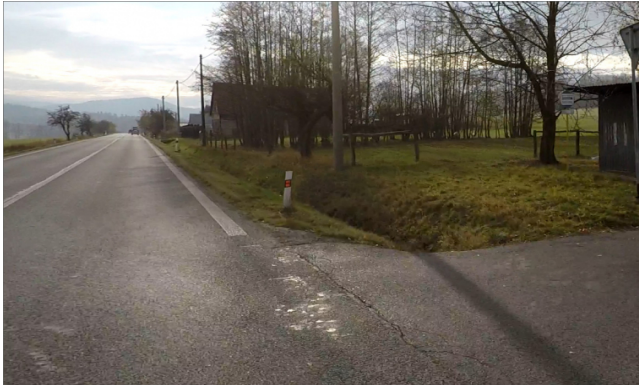
## I/13 - L | km 208 - 207 | ID 7436

Technický stav vozovky

↔ 1200 m - Absence zpevněné krajnice

### ZÁVAŽNOST RIZIKA: **STŘEDNÍ**

**Návrh opatření:** Realizace zpevněné krajnice  
**Poznámka:** -  
**Náročnost realizace:** **Složité řešení**

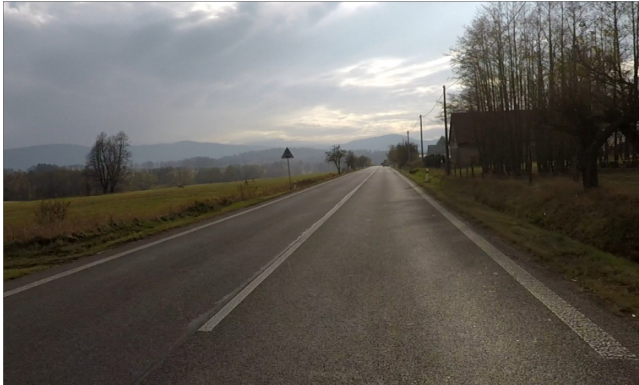
## I/13 - L | km 208 - 207 | ID 7501

Opatření pro zvýšení plynulosti provozu

↔ 100 m - NENÍ DEFICIT - Charakter komunikace a okolí umožňuje předjíždění vozidel, při zachování adekvátní úrovně bezpečnosti silničního provozu

**ZÁVAŽNOST RIZIKA:** **NÍZKÁ**

**Návrh opatření:** Realizace SDZ, resp. VDZ umožňující předjíždění  
**Poznámka:** -  
**Náročnost realizace:** **Administrativní řešení**

**Poznámka:** V daném směru jízdy nahradit VDZ V 1a za V 3, které bude umožňovat předjíždění vozidlům jedoucím ve směru proti staničení.

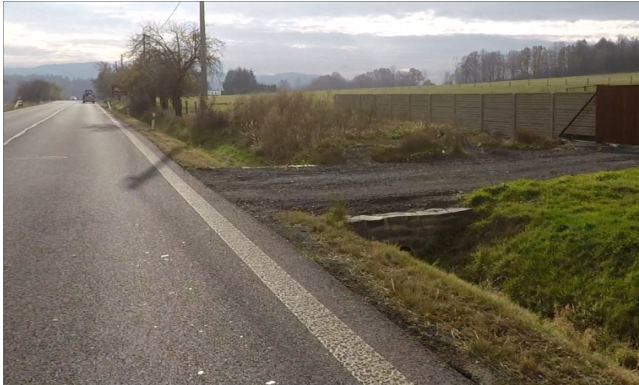
## I/13 - L | km 208 - 207 | ID 6884

Pevná překážka

⊙ 2x - Tuhé čelo trubního propustku pod - sjezdem / samostatným sjezdem

### ZÁVAŽNOST RIZIKA: **VYSOKÁ**

**Návrh opatření:** Systematické opatření I. (instalace deformačních prvků, ochránění, zešíkmení, zrušení)

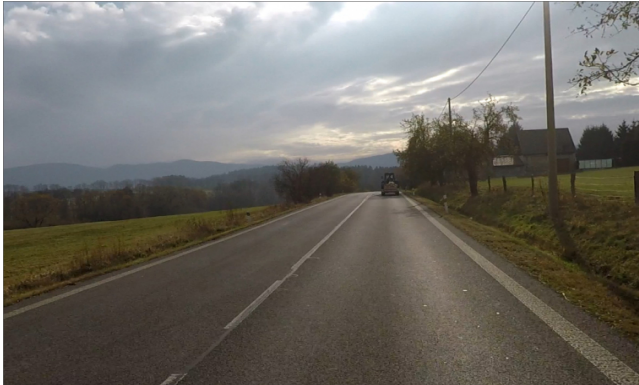
## I/13 - L | km 208 - 207 | ID 7497

Mezikřižovatkový úsek

⊙ 1x - Absence SDZ a VDZ

**Poznámka:** Absence SDZ B 21a a VDZ V 9b.

### ZÁVAŽNOST RIZIKA: **NÍZKÁ**

**Návrh opatření:** Realizace SDZ B 21a a VDZ V 9b  
**Poznámka:** -  
**Náročnost realizace:** **Administrativní řešení**

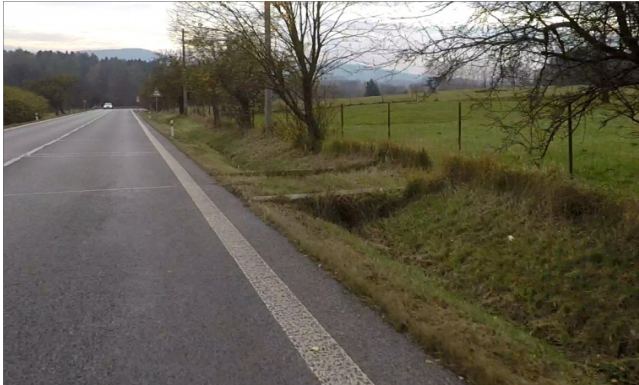
## I/13 - L | km 208 - 207 | ID 6888

Pevná překážka

⊙ 2x - Tuhé čelo trubního propustku pod - sjezdem / samostatným sjezdem

### ZÁVAŽNOST RIZIKA: **VYSOKÁ**

**Návrh opatření:** Systematické opatření I. (instalace deformačních prvků, ochránění, zešíkmení, zrušení)

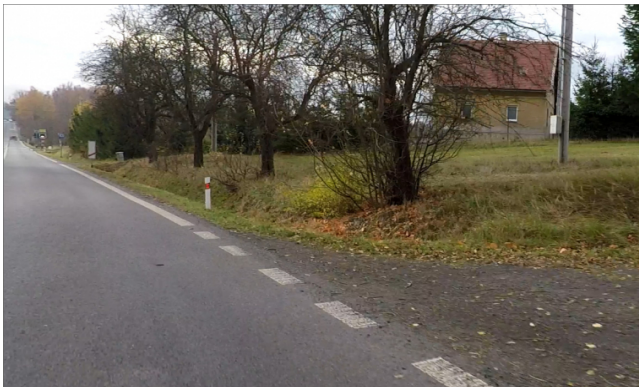
## I/13 - L | km 208 - 207 | ID 6893

⊙ 1x - Stromy, vzrostlá zeleň

**Návrh opatření:** Odstranění  
**Poznámka:** -  
**Náročnost realizace:** **Administrativní řešení**

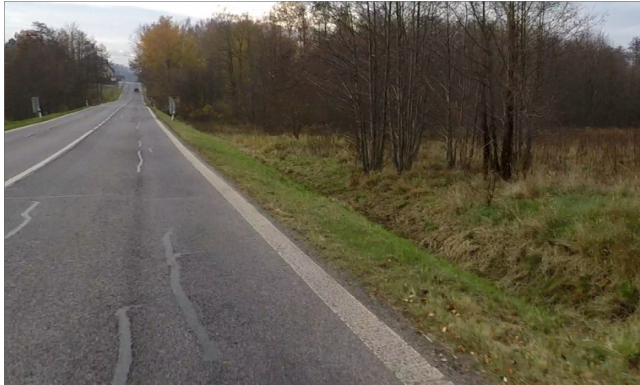
## I/13 - L | km 207 - 206 | ID 6898

⊙ 1x - Stromy, vzrostlá zeleň

**Návrh opatření:** Odstranění, ochrana svodidly  
**Poznámka:** -  
**Náročnost realizace:** **Administrativní řešení**

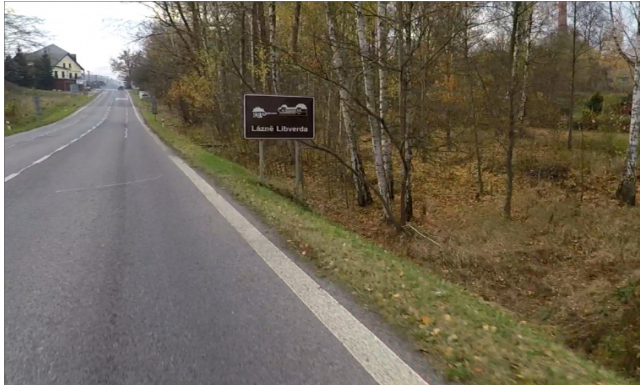
## I/13 - L | km 207 - 206 | ID 6902

↔ 70 m - Stromy, vzrostlá zeleň

**Návrh opatření:** Odstranění, ochrana svodidly  
**Poznámka:** -  
**Náročnost realizace:** **Administrativní řešení**

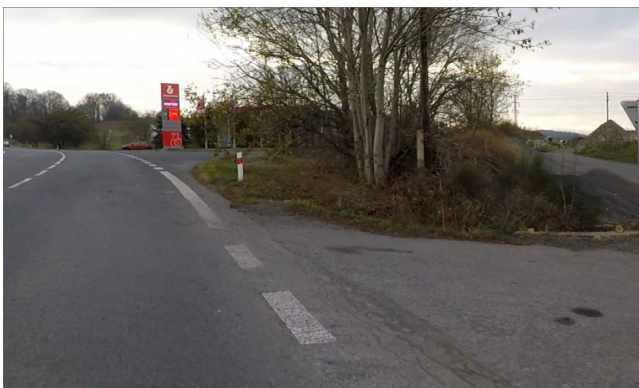
## I/13 - L | km 205 - 204 | ID 7027

↔ 30 m - Stromořadí, vzrostlá zeleň

**Návrh opatření:** Odstranění, ochrana svodidly  
**Poznámka:** -  
**Náročnost realizace:** **Administrativní řešení**

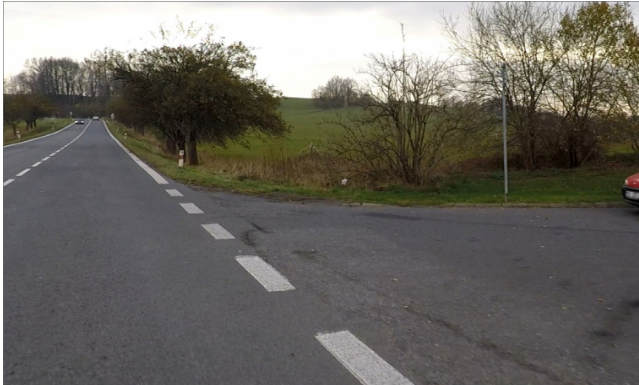
## I/13 - L | km 204 - 203 | ID 7030

Pevná překážka

↔ 155 m - Stromořadí, vzrostlá zeleň

### ZÁVAŽNOST RIZIKA: **STŘEDNÍ**

**Návrh opatření:** Odstranění, ochrana svodidly  
**Poznámka:** -  
**Náročnost realizace:** **Administrativní řešení**

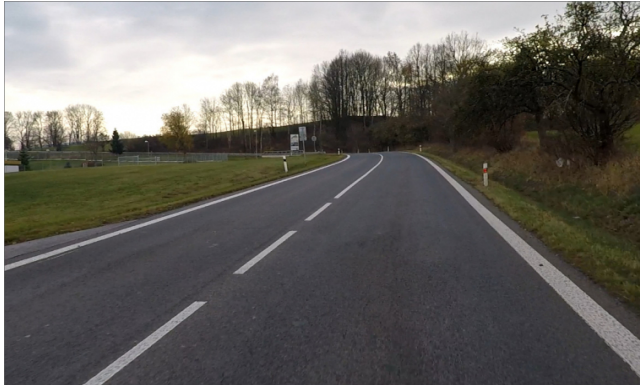
## I/13 - L | km 204 - 203 | ID 7437

Mezikřižovatkový úsek

⊙ 1x - Absence SDZ a VDZ

**Poznámka:** Absence SDZ B 21a a VDZ V 9b.

### ZÁVAŽNOST RIZIKA: NÍZKÁ

**Návrh opatření:** Realizace SDZ B 21a a VDZ V 9b  
**Poznámka:** -  
**Náročnost realizace:** **Administrativní řešení**

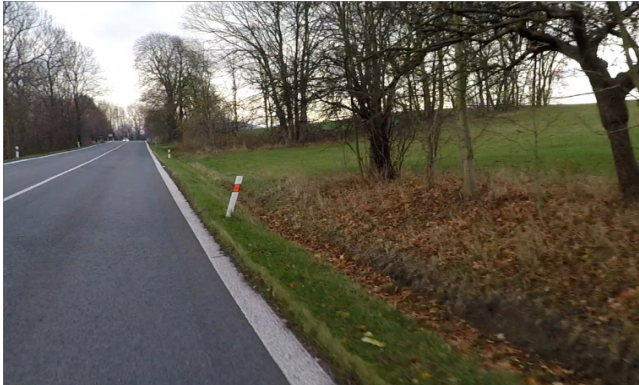
## I/13 - L | km 204 - 203 | ID 7033

Pevná překážka

⊙ 1x - Stromy, vzrostlá zeleň

**Poznámka:** Stromy se nachází na vnější straně příkopu. Riziko zejména pro vozidla jedoucí v protisměru.

### ZÁVAŽNOST RIZIKA: **NÍZKA**

**Návrh opatření:** Odstranění

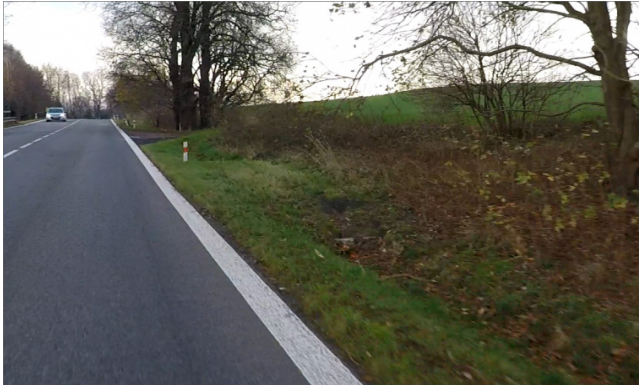
## I/13 - L | km 204 - 203 | ID 7037

Pevná překážka

⊙ 1x - Tuhé čelo trubního propustku pod - sjezdem / samostatným sjezdem

**Poznámka:** Rizikové pouze čelo B.

### ZÁVAŽNOST RIZIKA: **STŘEDNÍ**

**Návrh opatření:** Systematické opatření I. (instalace deformačních prvků, ochránění, zešíkmení, zrušení)

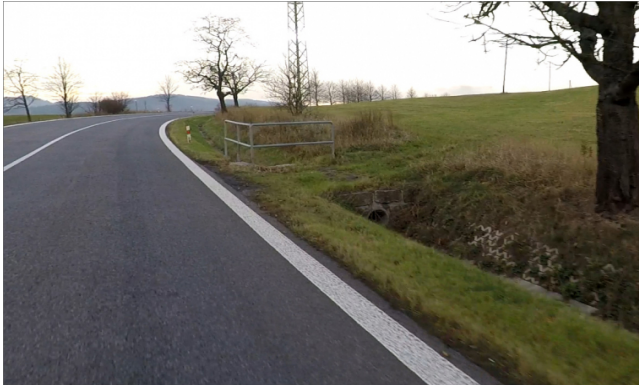
## I/13 - L | km 204 - 203 | ID 7047

Pevná překážka

⊙ 2x - Tuhé čelo trubního propustku pod - sjezdem / samostatným sjezdem

⊙ 1x - Tuhé čelo trubního příčného propustku, ocelové zábradlí

**Poznámka:** Zábradlí svým provedením představuje riziko v podobě vniknutí jednotlivých částí do interiéru vozidla při nárazu.

### ZÁVAŽNOST RIZIKA: **VYSOKÁ**

**Návrh opatření:** Systematické opatření I. (instalace deformačních prvků, ochránění, zešíkmení, zrušení)

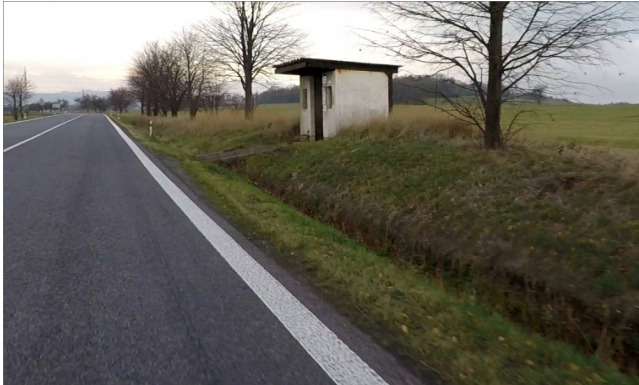
## I/13 - L | km 203 - 202 | ID 7049

Autobusová zastávka

- ⊙ 1x - Neadekvátní podmínky pro pěší - krátká / neadekvátně provedená nástupní hrana a absence návaznosti na pěší infrastrukturu
  - ⊙ 1x - Absence nebo opotřebované VDZ
  - ⊙ 1x - Nevhodný typ zastávky (zastávka se nachází v jízdním pruhu)
- Poznámka:** Absence VDZ V 11a.

**ZÁVAŽNOST RIZIKA:** **STŘEDNÍ**

**Návrh opatření:** Systematické opatření II.

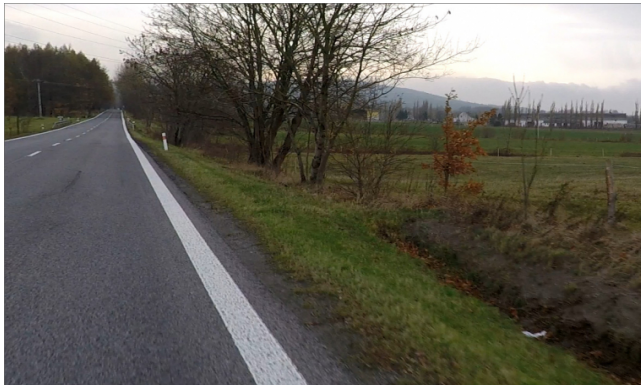
## I/13 - L | km 201 - 200 | ID 7120

↔ 60 m - Stromy, vzrostlá zeleň

**Návrh opatření:** Odstranění, ochrana svodidly  
**Poznámka:** V případě ochrany svodidly lze adekvátně prodloužit stávající svodidla.  
**Náročnost realizace:** **Administrativní řešení**

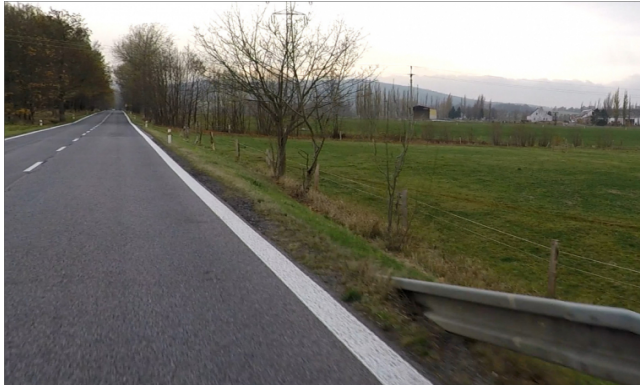
## I/13 - L | km 201 - 200 | ID 7123

↔ 20 m - Stromy, vzrostlá zeleň

**Návrh opatření:** Odstranění, ochrana svodidly  
**Poznámka:** V případě ochrany svodidly lze adekvátně prodloužit stávající svodidla.  
**Náročnost realizace:** **Administrativní řešení**

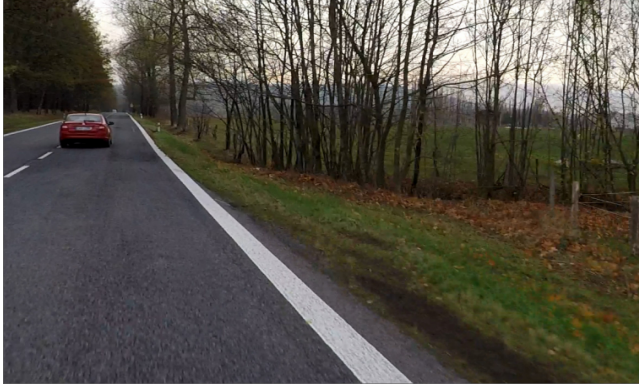
## I/13 - L | km 201 - 200 | ID 7127

↔ 310 m - Stromy, vzrostlá zeleň

**Návrh opatření:** Odstranění, ochrana svodidly  
**Poznámka:** -  
**Náročnost realizace:** **Administrativní řešení**

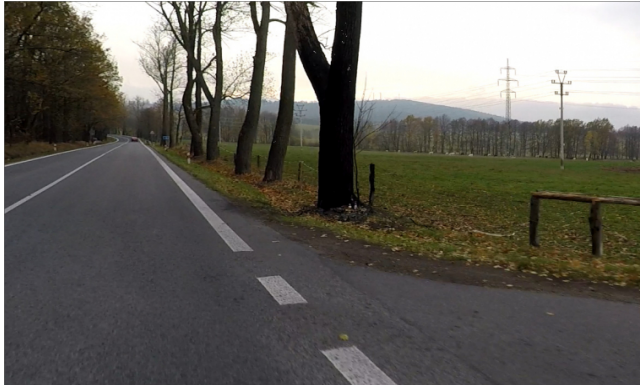
## I/13 - L | km 200 - 199 | ID 7131

↔ 130 m - Stromořadí, vzrostlá zeleň

**Návrh opatření:** Odstranění, ochrana svodidly  
**Poznámka:** V případě ochrany svodidly lze adekvátně prodloužit stávající svodidla.  
**Náročnost realizace:** **Administrativní řešení**

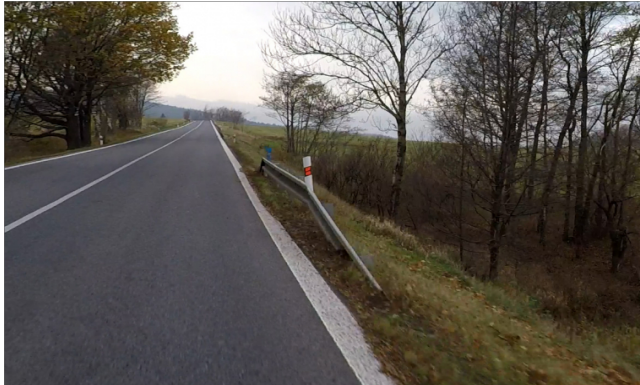
## I/13 - L | km 200 - 199 | ID 7145

- ↔ 50 m - Stromy, vzrostlá zeleň  
**Poznámka:** Stromy se nachází pod úrovní nivelety PK.

**Návrh opatření:** Náprava provedení zádržného zařízení  
**Poznámka:** -  
**Náročnost realizace:** **Administrativní řešení**

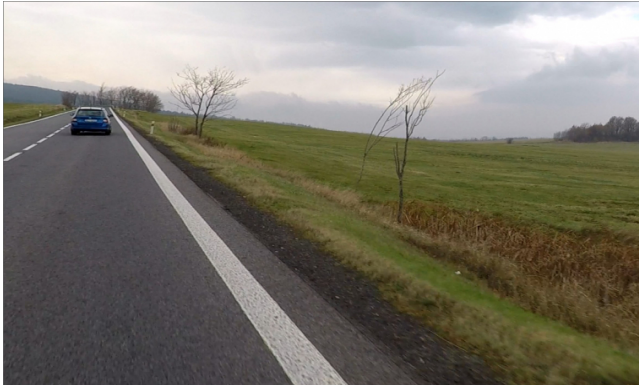
## I/13 - L | km 199 - 198 | ID 7147

↔ 35 m - Stromy, vzrostlá zeleň

**Návrh opatření:** Odstranění  
**Poznámka:** -  
**Náročnost realizace:** **Administrativní řešení**

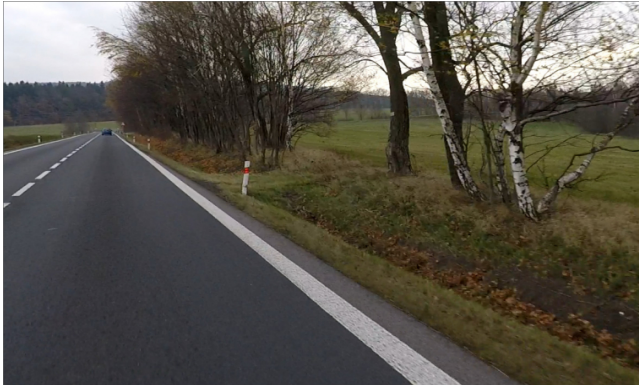
## I/13 - L | km 199 - 198 | ID 7161

⊙ 1x - Stromy, vzrostlá zeleň

**Návrh opatření:** Odstranění
