**NÁVRH ÚPRAV VYBRANÝCH
ÚSEKŮ SILNICE I/13
V LIBERECKÉM KRAJI**

Diplomová práce

Katalog deficitů silnice I/13

**Směr proti staničení
Km 198,649 – 186,146**

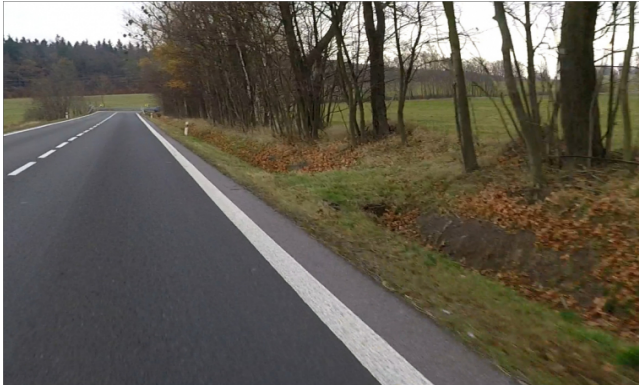
I/13 - L | km 199 - 198 | ID 7165

Pevná překážka

⊙ 2x - Tuhé čelo trubního propustku pod - sjezdem / samostatným sjezdem

Poznámka: Čela propustku jsou zakrytá zelení.

ZÁVAŽNOST RIZIKA: **VYSOKÁ**

Návrh opatření: Systematické opatření I. (instalace deformačních prvků, ochránění, zešíkmení, zrušení)

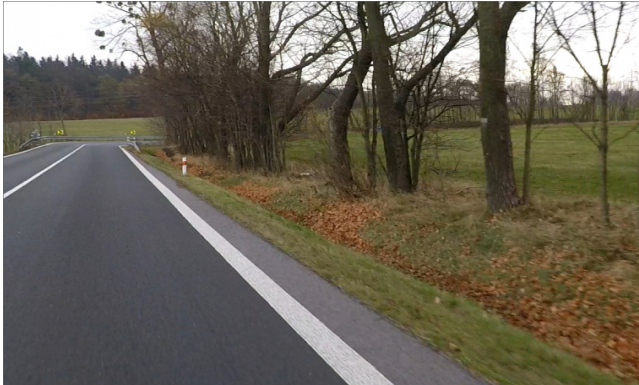
I/13 - L | km 199 - 198 | ID 7172

Pevná překážka

↔ 45 m - Stromy, vzrostlá zeleň

ZÁVAŽNOST RIZIKA: **STŘEDNÍ**

Návrh opatření: Odstranění, ochrana svodidly
Poznámka: -
Náročnost realizace: **Administrativní řešení**

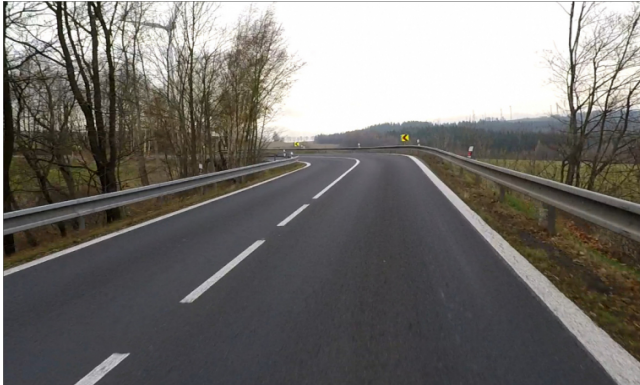
I/13 - L | km 199 - 198 | ID 7191

Mezikřižovatkový úsek

⊙ 1x - Absence SDZ a VDZ

Poznámka: Absence SDZ B 21a a VDZ V 9b.

ZÁVAŽNOST RIZIKA: **NÍZKÁ**

Návrh opatření: Realizace SDZ B 21a a VDZ V 9b
Poznámka: -
Náročnost realizace: **Administrativní řešení**

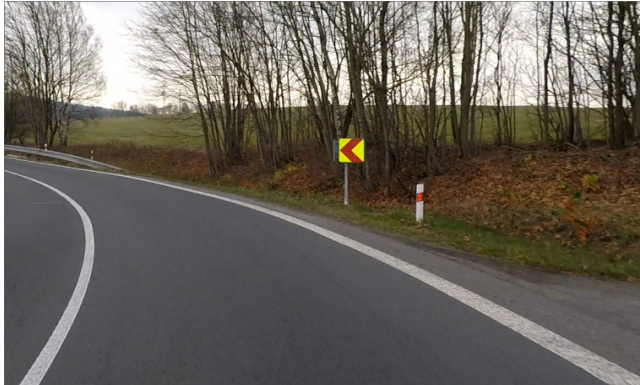
I/13 - L | km 198 - 197 | ID 7192

Pevná překážka

↔ 10 m - Stromy, vzrostlá zeleň

Poznámka: V tomto úseku lze předpokládat skutečnou rychlost vozidel nižší než je nejvyšší dovolená z důvodu směrového vedení PK.

ZÁVAŽNOST RIZIKA: **NÍZKÁ**

Návrh opatření: Odstranění

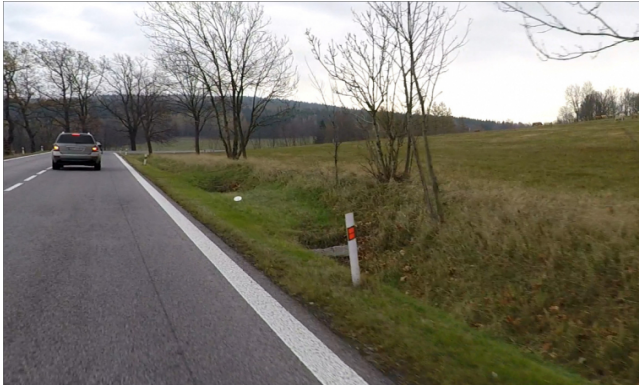
I/13 - L | km 198 - 197 | ID 7196

Pevná překážka

⊙ 1x - Vzrostlá zeleň (průměr kmene do 0,1 m)

Poznámka: Vzrostlá zeleň nacházející se v blízkosti PK primárně představuje riziko do budoucna.

ZÁVAŽNOST RIZIKA: **NÍZKA**

Návrh opatření: Odstranění

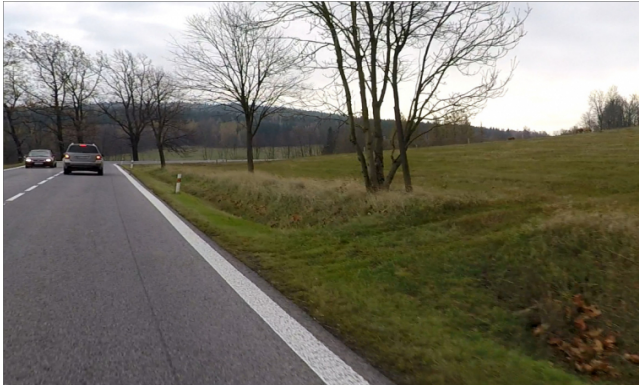
I/13 - L | km 198 - 197 | ID 7198

Pevná překážka

⊙ 1x - Strom

Poznámka: Strom se nachází na vnější straně příkopu.

ZÁVAŽNOST RIZIKA: **NÍZKÁ**

Návrh opatření: Odstranění

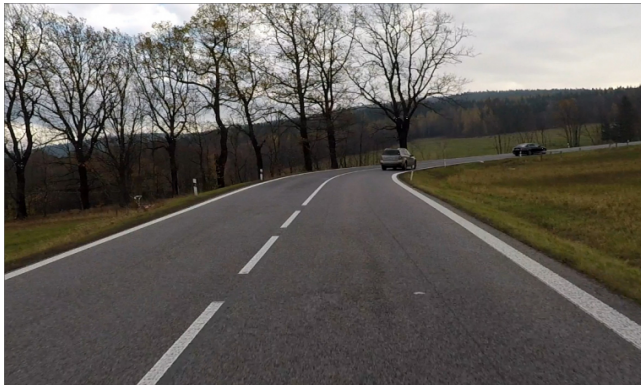
I/13 - L | km 198 - 197 | ID 7201

Mezikřižovatkový úsek

⊙ 1x - Absence SDZ a VDZ

Poznámka: Absence SDZ B 21a a VDZ V 9b.

ZÁVAŽNOST RIZIKA: NÍZKÁ

Návrh opatření: Realizace SDZ B 21a a VDZ V 9b
Poznámka: -
Náročnost realizace: **Administrativní řešení**

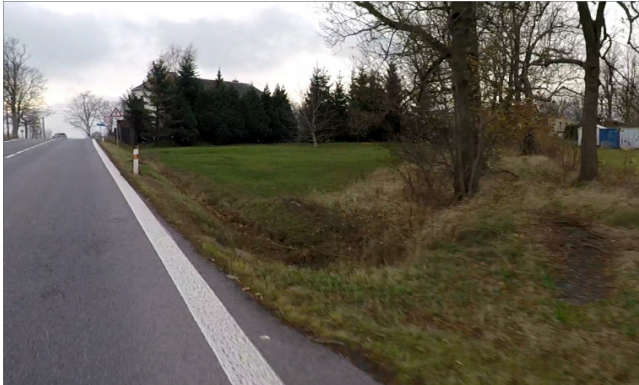
I/13 - L | km 197 - 196 | ID 7221

⊙ 1x - Stromy, vzrostlá zeleň

Návrh opatření: Odstranění
Poznámka: -
Náročnost realizace: **Administrativní řešení**

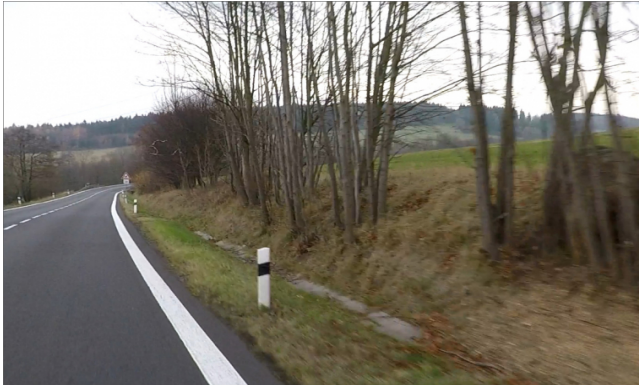
I/13 - L | km 196 - 195 | ID 7010

⊙ 1x - Vzrostlá zeleň (průměr kmene do 0,1 m)

Poznámka: Vzrostlá zeleň nacházející se v blízkosti PK primárně představuje riziko do budoucna.

Návrh opatření: Odstranění

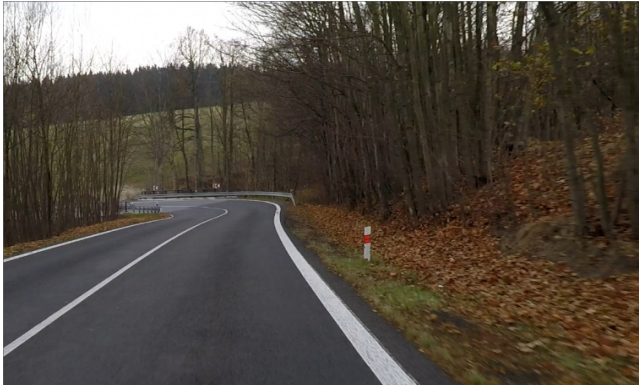
I/13 - L | km 196 - 195 | ID 7018

↔ 15 m - Stromy, vzrostlá zeleň

Návrh opatření: Odstranění, ochrana svodidly
Poznámka: V případě ochrany svodidly lze adekvátně prodloužit stávající svodidla.
Náročnost realizace: **Administrativní řešení**

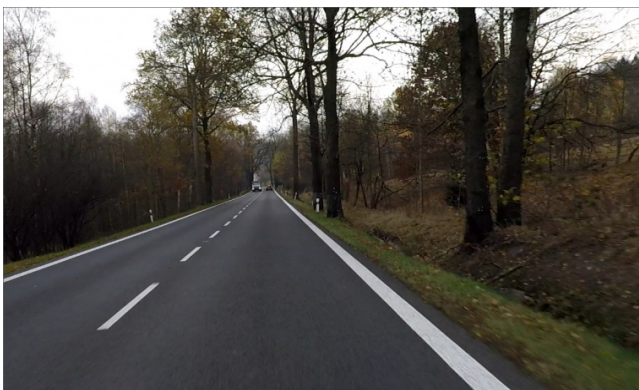
I/13 - L | km 195 - 194 | ID 7029

↔ 230 m - Stromy, vzrostlá zeleň

Návrh opatření: Odstranění, ochrana svodidly
Poznámka: -
Náročnost realizace: **Administrativní řešení**

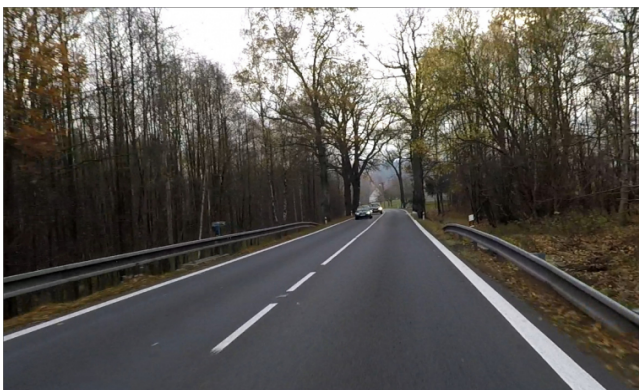
I/13 - L | km 195 - 194 | ID 7449

Mezikřižovatkový úsek

⊙ 1x - Absence SDZ a VDZ

Poznámka: Absence SDZ B 21a a VDZ V 9b.

ZÁVAŽNOST RIZIKA: **NÍZKÁ**

Návrh opatření: Realizace SDZ B 21a a VDZ V 9b
Poznámka: -
Náročnost realizace: **Administrativní řešení**

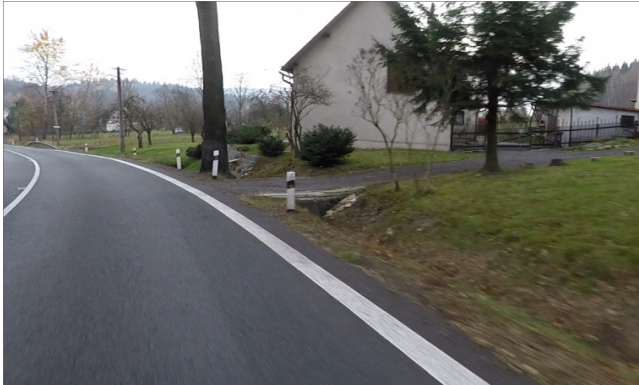
I/13 - L | km 195 - 194 | ID 7035

Pevná překážka

⊙ 2x - Tuhé čelo trubního propustku pod - sjezdem / samostatným sjezdem

ZÁVAŽNOST RIZIKA: **VYSOKÁ**

Návrh opatření: Systematické opatření I. (instalace deformačních prvků, ochránění, zešíkmení, zrušení)

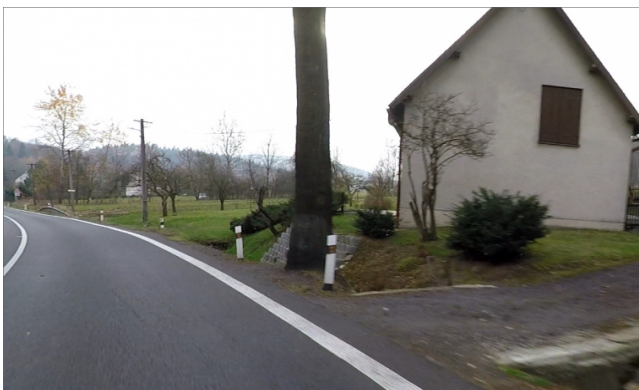
I/13 - L | km 195 - 194 | ID 7038

Pevná překážka

⊙ 1x - Strom

ZÁVAŽNOST RIZIKA: **VYSOKÁ**

Návrh opatření: Odstranění

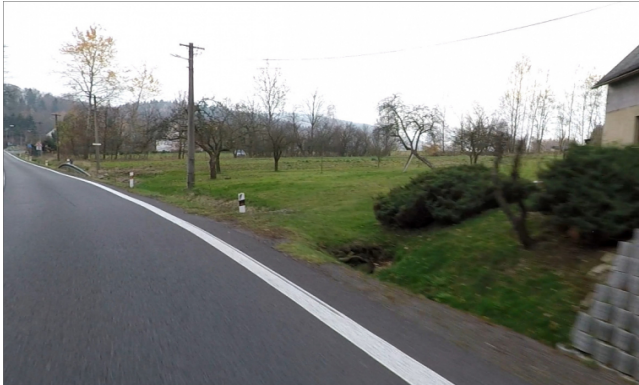
I/13 - L | km 195 - 194 | ID 7039

Pevná překážka

⊙ 2x - Tuhé čelo trubního propustku pod - sjezdem / samostatným sjezdem

Poznámka: Tuhá čela propustku jsou zakryta zelení.

ZÁVAŽNOST RIZIKA: **VYSOKÁ**

Návrh opatření: Systematické opatření I. (instalace deformačních prvků, ochránění, zešíkmení, zrušení)

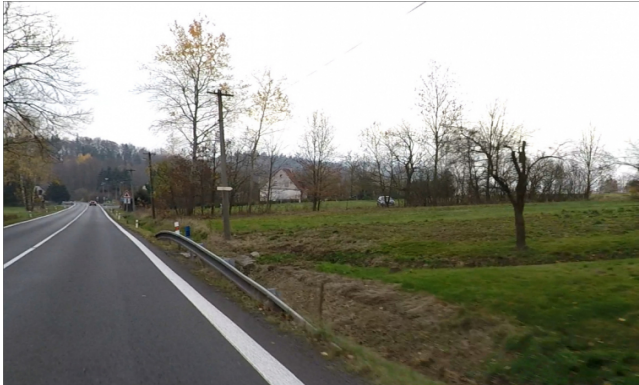
I/13 - L | km 195 - 194 | ID 7044

Zádržné zařízení

⊙ 1x - Krátké svodidlo u příčného propustku

Poznámka: Neadekvátně ochráněný propustek. Délka svodidla ve směru jízdy jsou 4 m.

ZÁVAŽNOST RIZIKA: **STŘEDNÍ**

Návrh opatření: Prodloužení stávajících svodidel
Poznámka: Současně realizovat směrové vychýlení svodidla a jeho pevné zavázání do svahu.
Náročnost realizace: **Administrativní řešení**

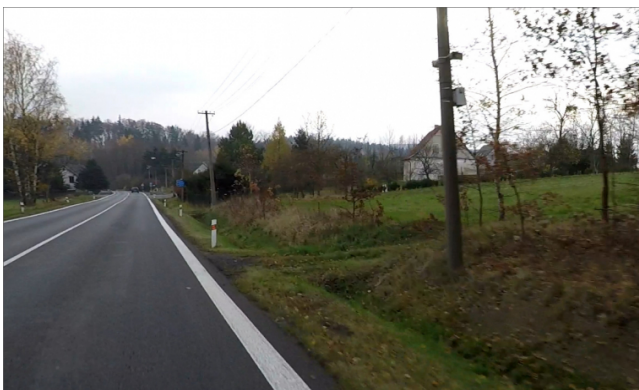
I/13 - L | km 195 - 194 | ID 7045

Pevná překážka

⊙ 1x - Sloupy el. vedení, VO apod.

Poznámka: Sloup el. vedení se nachází na vnější straně příkopu.

ZÁVAŽNOST RIZIKA: **NÍZKÁ**

Návrh opatření: Ochrana svodidly
Poznámka: Alternativní řešení lze spatřovat v podobě příčného odsunutí do větší vzdálenosti od komunikace.
Náročnost realizace: **Administrativní řešení**

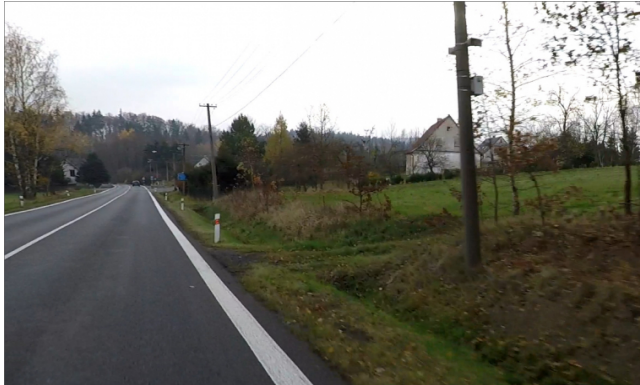
I/13 - L | km 195 - 194 | ID 7046

Pevná překážka

⊙ 2x - Polotuhé zemní těleso sjezdu / samostatného sjezdu

ZÁVAŽNOST RIZIKA: **STŘEDNÍ**

Návrh opatření: Systematické opatření I. (instalace deformačních prvků, ochránění, zešíkmení, zrušení)

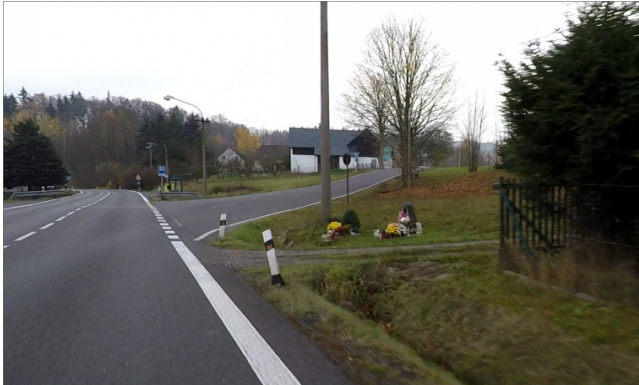
I/13 - L | km 195 - 194 | ID 7052

Pevná překážka

⊙ 2x - Polotuhé zemní těleso sjezdu / samostatného sjezdu

ZÁVAŽNOST RIZIKA: **STŘEDNÍ**

Návrh opatření: Systematické opatření I. (instalace deformačních prvků, ochránění, zešíkmení, zrušení)

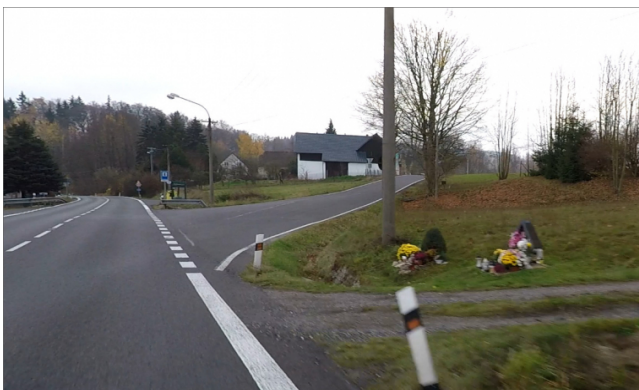
I/13 - L | km 195 - 194 | ID 7054

Pevná překážka

⊙ 1x - Sloupy el. vedení, VO apod.

Poznámka: Sloup el. vedení se nachází na vnější straně příkopu.

ZÁVAŽNOST RIZIKA: **NÍZKÁ**

Návrh opatření: Ochrana svodidly

Poznámka: Alternativní řešení lze spatřovat v podobě příčného odsunutí do větší vzdálenosti od komunikace.

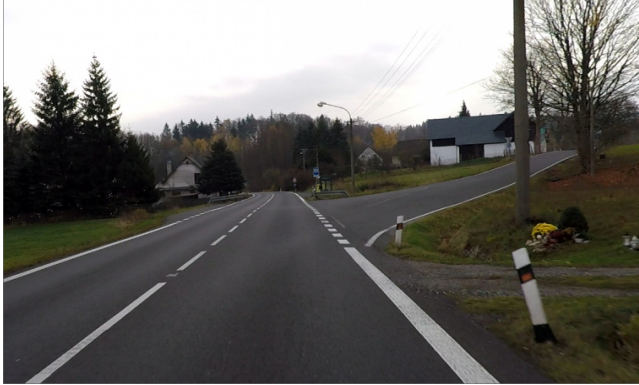
I/13 - L | km 195 - 194 | ID 7056

Křižovatka

⊙ 1x - Neadekvátní úhel křížení (menší než 75° nebo větší než 105°)

⊙ 1x - Rozlehlá křižovatka, neadekvátní usměrnění dopravy

ZÁVAŽNOST RIZIKA: **STŘEDNÍ**

Návrh opatření: Stavební úprava křižovatky, vč. dopravního značení

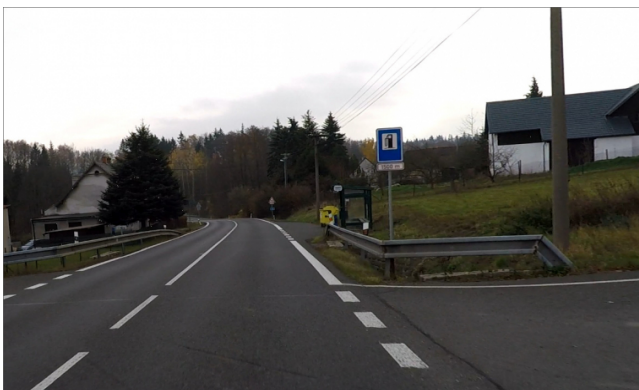
I/13 - L | km 195 - 194 | ID 7060

Zadržné zařízení

⊙ 1x - Neadekvátně provedené svodidlo (např. malý poloměr zaoblení, nevhodná poloha umístění)

⊙ 2x - Krátký výškový náběh svodidla

Poznámka: Neadekvátní propojení výškových náběhů a pásnic svodidla. V případě nárazu vozidla do místa zaoblení svodidel je identifikováno riziko v podobě vniknutí pásnice do interiéru automobilu.

ZÁVAŽNOST RIZIKA: **STŘEDNÍ**

Návrh opatření: Náprava provedení zádržného zařízení

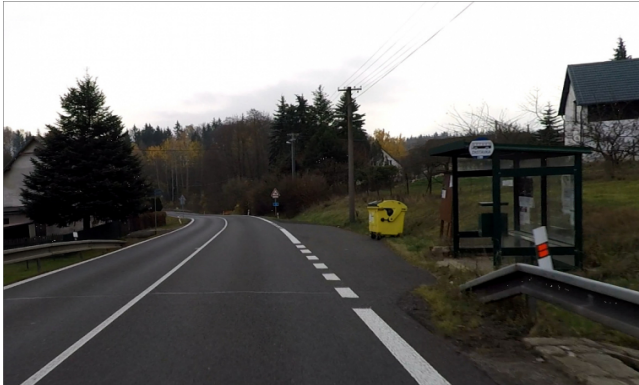
I/13 - L | km 195 - 194 | ID 7061

Autobusová zastávka

- ⊙ 1x - Absence nebo opotřebované VDZ
- ⊙ 1x - Neadekvátní podmínky pro pěší - krátká / neadekvátně provedená nástupní hrana a absence návaznosti na pěší infrastrukturu
- ⊙ 1x - Nevhodné uspořádání zastávky - nedostatečná šířka nebo délka zálivu
Poznámka: Absence VDZ V 11a, V 12a. Délka zálivu je 36 m. Neadekvátní šířka zálivu.

ZÁVAŽNOST RIZIKA: **STŘEDNÍ**

Návrh opatření: Systematické opatření II.
Poznámka: -
Náročnost realizace: **Složitě řešení**

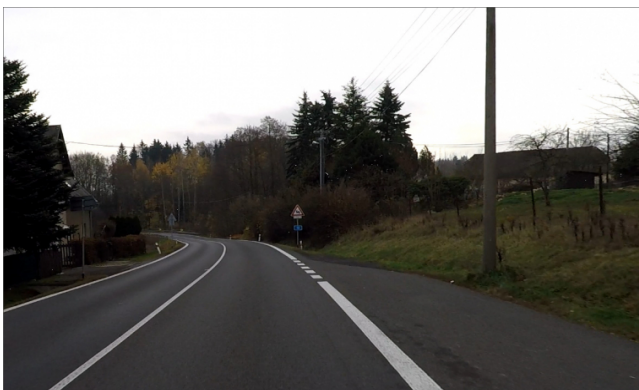
I/13 - L | km 195 - 194 | ID 7063

Pevná překážka

- ⊙ 1x - Sloupy el. vedení, VO apod.
- Poznámka:** -

ZÁVAŽNOST RIZIKA: **STŘEDNÍ**

Návrh opatření: Ochrana svodidly
Poznámka: -
Náročnost realizace: **Administrativní řešení**

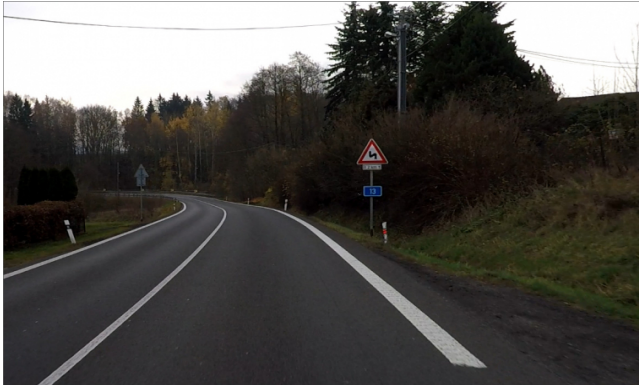
I/13 - L | km 195 - 194 | ID 7058

Technický stav vozovky

↔ 1000 m - Absence zpevněné krajnice

ZÁVAŽNOST RIZIKA: **STŘEDNÍ**

Návrh opatření: Realizace zpevněné krajnice
Poznámka: -
Náročnost realizace: **Složité řešení**

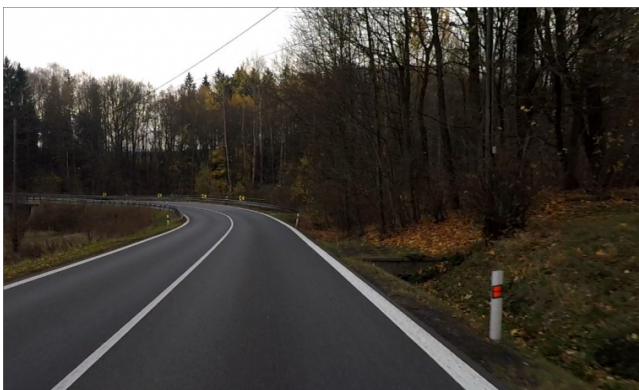
I/13 - L | km 195 - 194 | ID 7064

Pevná překážka

⊙ 2x - Tuhé čelo trubního propustku pod - sjezdem / samostatným sjezdem

ZÁVAŽNOST RIZIKA: **VYSOKÁ**

Návrh opatření: Systematické opatření I. (instalace deformačních prvků, ochránění, zešíkmení, zrušení)
Poznámka: -
Náročnost realizace: **Složité řešení**

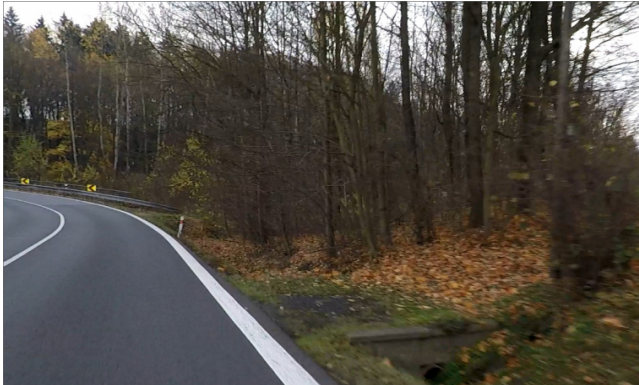
I/13 - L | km 195 - 194 | ID 7066

↔ 35 m - Stromy, vzrostlá zeleň

Návrh opatření: Odstranění, ochrana svodidly
Poznámka: -
Náročnost realizace: **Administrativní řešení**

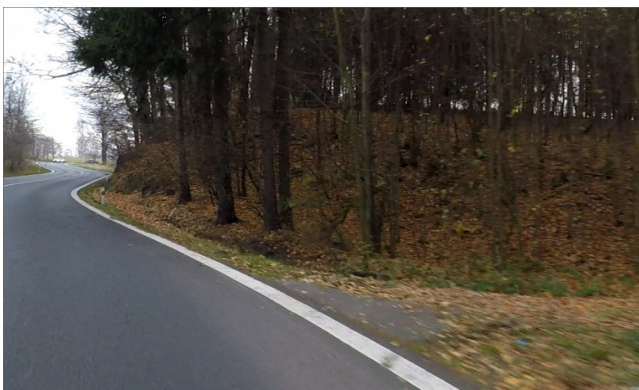
I/13 - L | km 194 - 193 | ID 7071

- ↔ 10 m - Stromořadí, vzrostlá zeleň
- Poznámka:** Stromy se nachází na vnější straně příkopu.

Návrh opatření: Odstranění
Poznámka: -
Náročnost realizace: **Administrativní řešení**

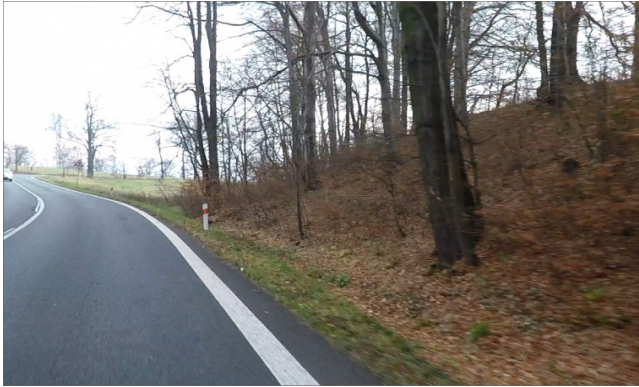
I/13 - L | km 194 - 193 | ID 7072

↔ 50 m - Stromy, vzrostlá zeleň

Návrh opatření: Odstranění, ochrana svodidly
Poznámka: -
Náročnost realizace: **Administrativní řešení**

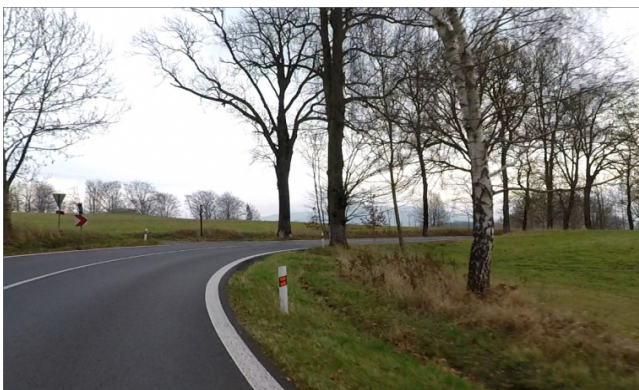
I/13 - L | km 194 - 193 | ID 7073

⊙ 1x - Vzrostlá zeleň (průměr kmene do 0,1 m)

Poznámka: Vzrostlá zeleň nacházející se v blízkosti PK primárně představuje riziko do budoucna.

Návrh opatření: Odstranění
Poznámka: -
Náročnost realizace: **Administrativní řešení**

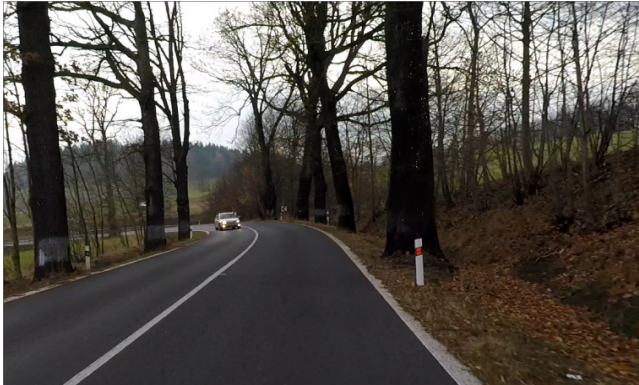
I/13 - L | km 194 - 193 | ID 7078

↔ 70 m - Stromy, vzrostlá zeleň

Návrh opatření: Odstranění, ochrana svodidly
Poznámka: -
Náročnost realizace: **Administrativní řešení**

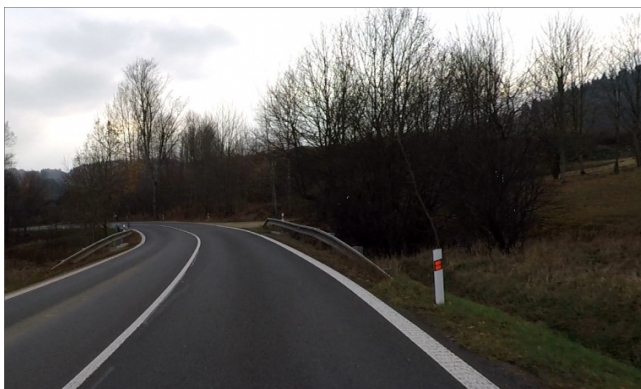
I/13 - L | km 194 - 193 | ID 7081

⊙ 1x - Vzrostlá zeleň (průměr kmene do 0,1 m)

Poznámka: Vzrostlá zeleň nacházející se v blízkosti PK primárně představuje riziko do budoucna.

Návrh opatření: Odstranění

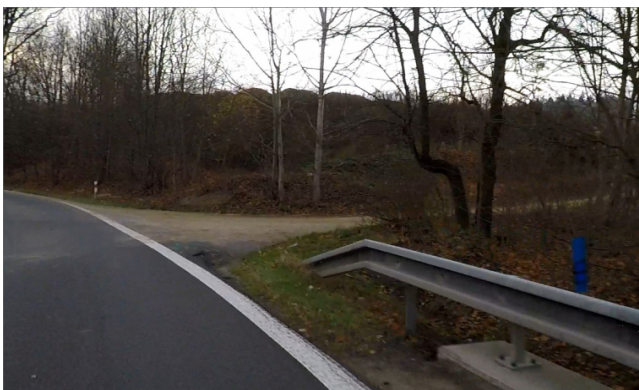
I/13 - L | km 194 - 193 | ID 7088

⊙ 1x - Stromy, vzrostlá zeleň

Návrh opatření: Odstranění
Poznámka: -
Náročnost realizace: **Administrativní řešení**

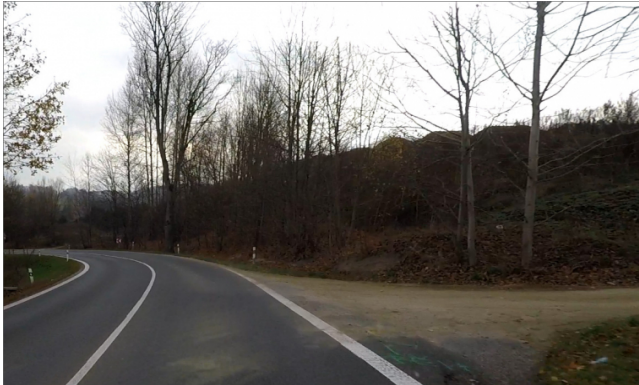
I/13 - L | km 194 - 193 | ID 7089

↔ 80 m - Stromy, vzrostlá zeleň

Návrh opatření: Odstranění, ochrana svodidly
Poznámka: -
Náročnost realizace: **Administrativní řešení**

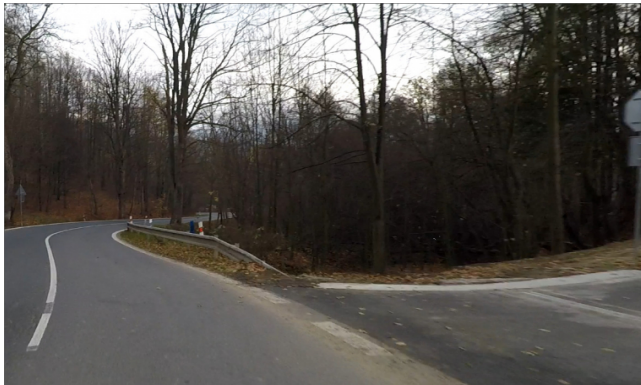
I/13 - L | km 194 - 193 | ID 7096

⊙ 1x - Stromy, vzrostlá zeleň

Návrh opatření: Prodloužení stávajících svodidel
Poznámka: -
Náročnost realizace: **Administrativní řešení**

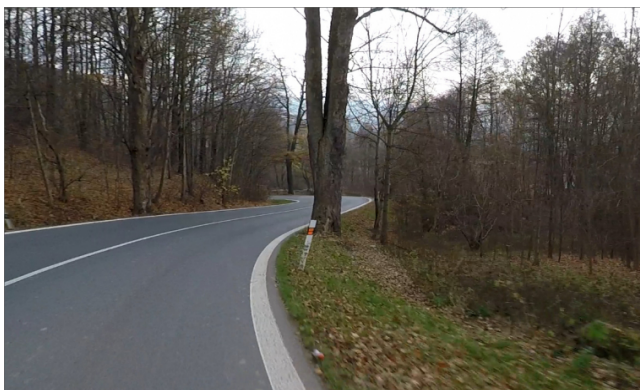
I/13 - L | km 194 - 193 | ID 7102

↔ 110 m - Stromy, vzrostlá zeleň

Návrh opatření: Odstranění, ochrana svodidly
Poznámka: -
Náročnost realizace: **Administrativní řešení**

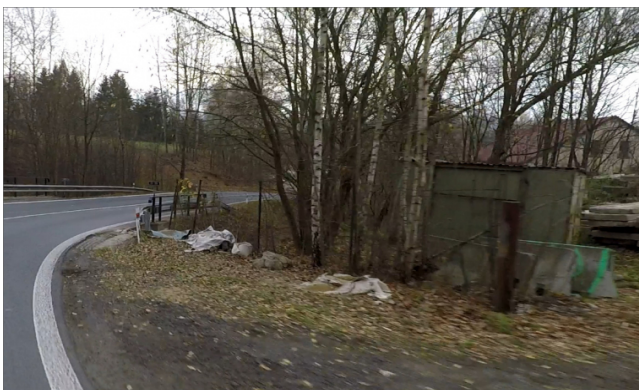
I/13 - L | km 193 - 192 | ID 7107

⊙ 1x - Stromy, vzrostlá zeleň

Návrh opatření: Odstranění

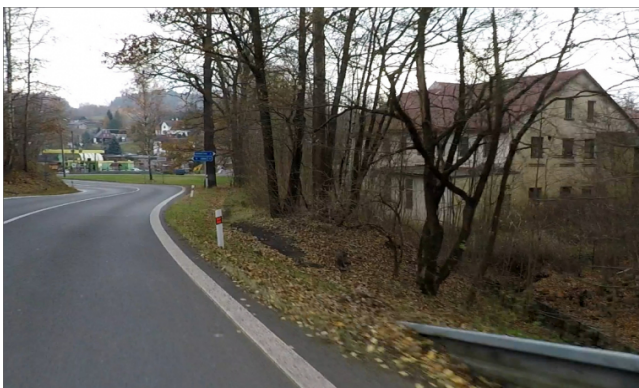
I/13 - L | km 193 - 192 | ID 7116

- ↔ 60 m - Stromy, vzrostlá zeleň
Poznámka: V tomto úseku lze předpokládat skutečnou rychlost vozidel nižší než je nejvyšší dovolená z důvodu směrového vedení PK.

Návrh opatření: Odstranění, ochrana svodidly
Poznámka: -
Náročnost realizace: **Administrativní řešení**

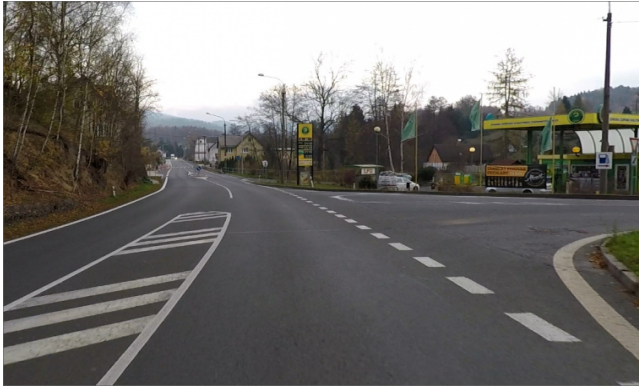
I/13 - L | km 193 - 192 | ID 7119

⊙ 1x - Absence nebo opotřebované VDZ

Poznámka: Absence VDZ v 2b oddělující průběžné jízdní pruhy.

ZÁVAŽNOST RIZIKA: **NÍZKA**

Návrh opatření: Realizace, oprava VDZ
Poznámka: -
Náročnost realizace: **Administrativní řešení**

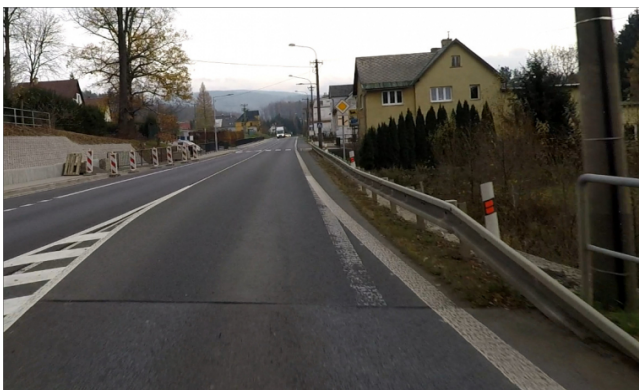
I/13 - L | km 193 - 192 | ID 7122

⊙ 1x - Neadekvátně provedené svodidlo (např. malý poloměr zaoblení, nevhodná poloha umístění)

Poznámka: Propojení výškového náběhu a pásnice svodidla není realizováno v dostatečném počtu šroubů.

ZÁVAŽNOST RIZIKA: **NÍZKA**

Návrh opatření: Náprava provedení zádržného zařízení
Poznámka: -
Náročnost realizace: **Jednoduché řešení**

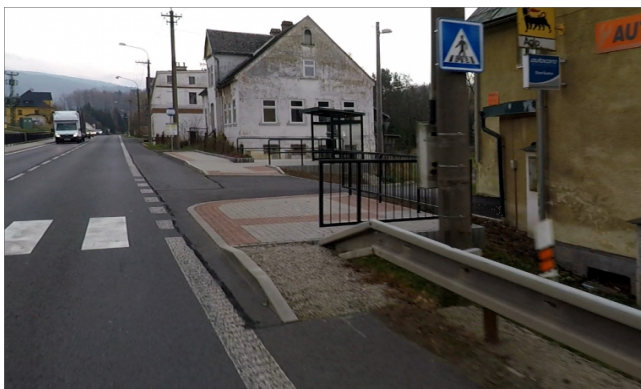
I/13 - L | km 193 - 192 | ID 7124

⊙ 1x - Neadekvátně provedené svodidlo (např. malý poloměr zaoblení, nevhodná poloha umístění)
Poznámka: Propojení výškového náběhu a pásnice svodidla není realizováno v dostatečném počtu šroubů.

ZÁVAŽNOST RIZIKA: **NÍZKÁ**

Návrh opatření: Náprava provedení zádržného zařízení
Poznámka: -
Náročnost realizace: **Jednoduché řešení**

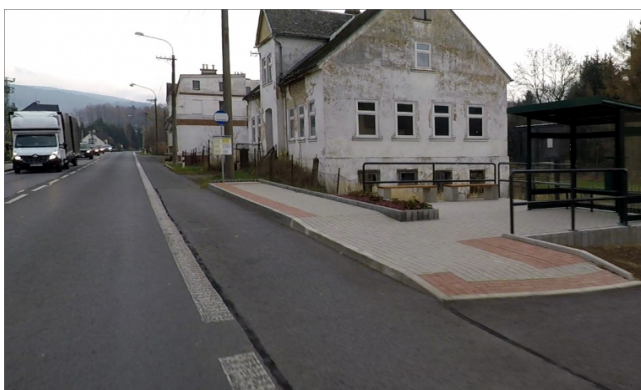
I/13 - L | km 193 - 192 | ID 7126

⊙ 1x - Absence nebo opotřebované VDZ
⊙ 1x - Nevhodné uspořádání zastávky - nedostatečná šířka nebo délka zálivu
Poznámka: Absence VDZ V 11a, V 12a. Neadekvátní šířka zálivu.

ZÁVAŽNOST RIZIKA: **STŘEDNÍ**

Návrh opatření: Realizace, oprava VDZ
Poznámka: -
Náročnost realizace: **Administrativní řešení**

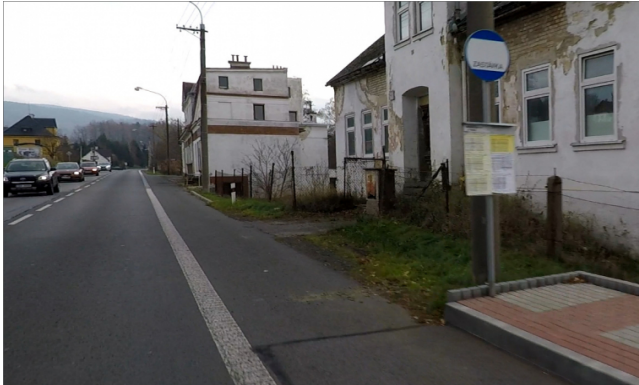
I/13 - L | km 193 - 192 | ID 7128

↔ 170 m - Neexistující chodník

ZÁVAŽNOST RIZIKA: **STŘEDNÍ**

Návrh opatření: Vytvoření adekvátních podmínek pro pěší
Poznámka: -
Náročnost realizace: **Složité řešení**

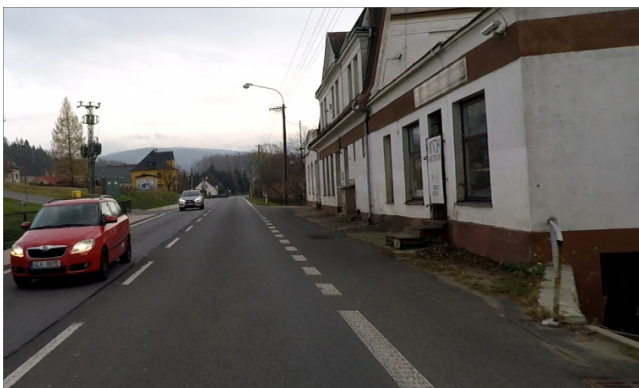
I/13 - L | km 193 - 192 | ID 7130

↔ 45 m - Neadekvátní provedení VDZ

Poznámka: Neadekvátní provedení VDZ V 4.

ZÁVAŽNOST RIZIKA: **NIZKÁ**

Návrh opatření: Náprava provedení VDZ
Poznámka: -
Náročnost realizace: **Administrativní řešení**

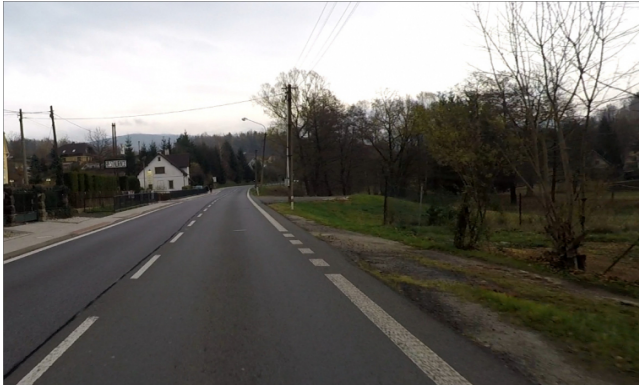
I/13 - L | km 193 - 192 | ID 7132

⊙ 1x - Neadekvátní provedení, resp. umístění VDZ
Poznámka: Chybné provedení VDZ v místě sjezdu.

ZÁVAŽNOST RIZIKA: **NÍZKÁ**

Návrh opatření: Náprava provedení VDZ
Poznámka: Náprava VDZ na V 4.
Náročnost realizace: **Jednoduché řešení**

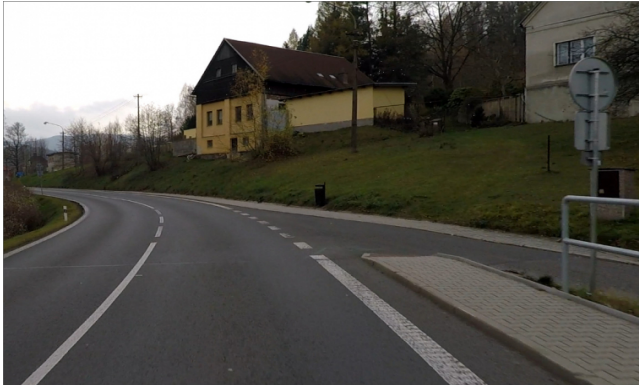
I/13 - L | km 192 - 191 | ID 7137

⊙ 1x - Neadekvátní úhel křížení (menší než 75° nebo větší než 105°)

ZÁVAŽNOST RIZIKA: **NÍZKA**

Návrh opatření: Realizace úhlu křížení pozemních komunikací dle ČSN 73 6102 ed. 2

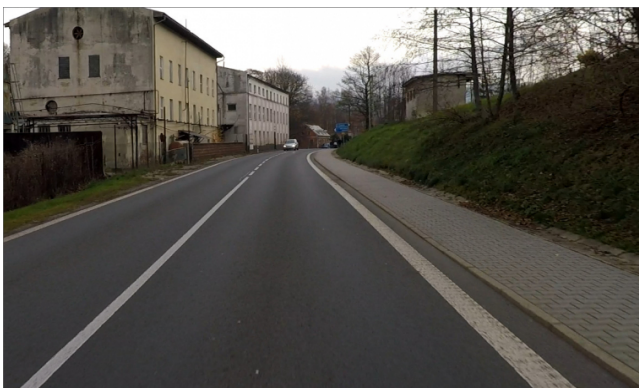
I/13 - L | km 192 - 191 | ID 7214

↔ 20 m - Chodník vůči vozovce v neadekvátní výškové poloze (nedostatečně vyvýšený)

ZÁVAŽNOST RIZIKA: **NÍZKA**

Návrh opatření: Vytvoření adekvátních podmínek pro pěší

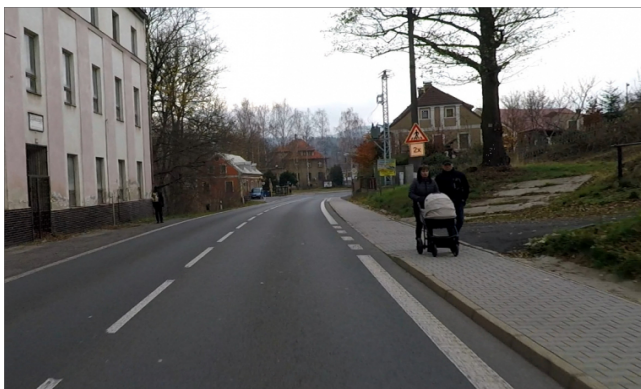
I/13 - L | km 192 - 191 | ID 7139

⊙ 1x - Neadekvátní provedení, resp. umístění VDZ
Poznámka: Chybné provedení VDZ v místě sjezdu.

ZÁVAŽNOST RIZIKA: **NÍZKÁ**

Návrh opatření: Náprava provedení VDZ
Poznámka: Náprava VDZ na V 4.
Náročnost realizace: **Jednoduché řešení**

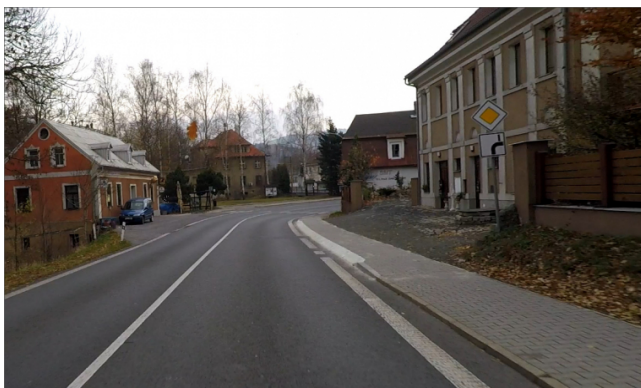
I/13 - L | km 192 - 191 | ID 7140

⊙ 1x - Neadekvátní umístění SDZ
Poznámka: SDZ P 2 je vzdálené od křižovatky 65 m.

ZÁVAŽNOST RIZIKA: **NÍZKÁ**

Návrh opatření: Náprava provedení SDZ
Poznámka: Umístění SDZ ve vzdálenosti do 25 m od křižovatky dle TP 65.
Náročnost realizace: **Administrativní řešení**

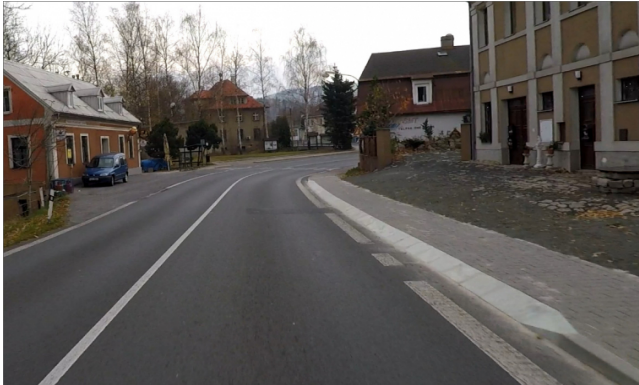
I/13 - L | km 192 - 191 | ID 7141

⊙ 1x - Neadekvátní provedení, resp. umístění VDZ

Poznámka: Chybné provedení VDZ v místě sjezdu.

ZÁVAŽNOST RIZIKA: **NÍZKÁ**

Návrh opatření: Náprava provedení VDZ
Poznámka: Náprava VDZ na V 4.
Náročnost realizace: **Jednoduché řešení**

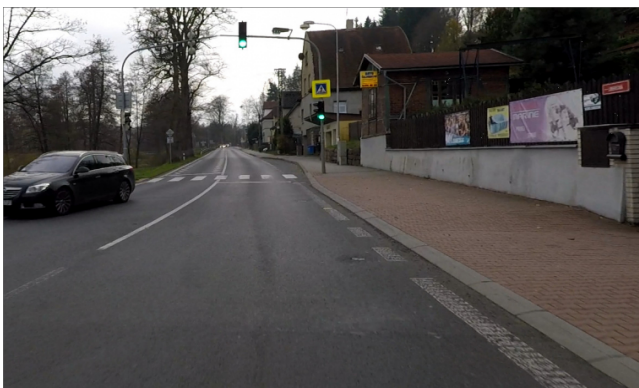
I/13 - L | km 192 - 191 | ID 7144

⊙ 1x - Neadekvátní provedení, resp. umístění VDZ

Poznámka: Chybné provedení VDZ v místě sjezdu.

ZÁVAŽNOST RIZIKA: **NÍZKÁ**

Návrh opatření: Náprava provedení VDZ
Poznámka: Náprava VDZ na V 4.
Náročnost realizace: **Jednoduché řešení**

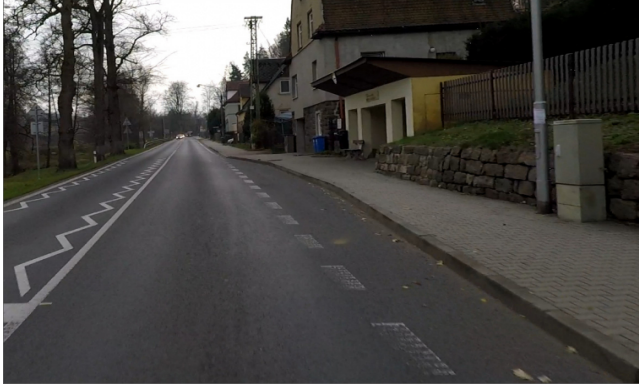
I/13 - L | km 192 - 191 | ID 7148

- ⊙ 1x - Neadekvátní stav SDZ
- ⊙ 1x - Absence nebo opotřebované VDZ
- ⊙ 1x - Neadekvátní provedení VDZ
- ⊙ 1x - Nevhodné uspořádání zastávky - nedostatečná šířka nebo délka zálivu

Poznámka: Otočené SDZ IJ4b na přístřešku. Absence VDZ V 11a, V 12a. Neadekvátní provedení VDZ V 4. Délka zálivu je 30 m. Neadekvátní šířka zálivu.

ZÁVAŽNOST RIZIKA: **NÍZKÁ**

Návrh opatření: Vytvoření bezpečného stání pro VHD
Poznámka: -
Náročnost realizace: **Složitě řešení**

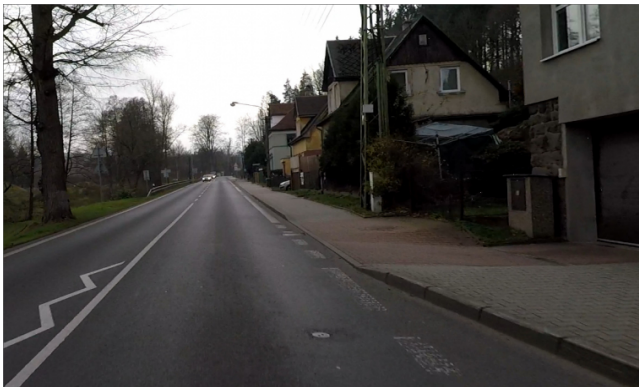
I/13 - L | km 192 - 191 | ID 7149

- ⊙ 1x - Neadekvátní provedení, resp. umístění VDZ

Poznámka: Chybné provedení VDZ v místě sjezdu.

ZÁVAŽNOST RIZIKA: **NÍZKÁ**

Návrh opatření: Náprava provedení VDZ
Poznámka: Náprava VDZ na V 4.
Náročnost realizace: **Jednoduché řešení**

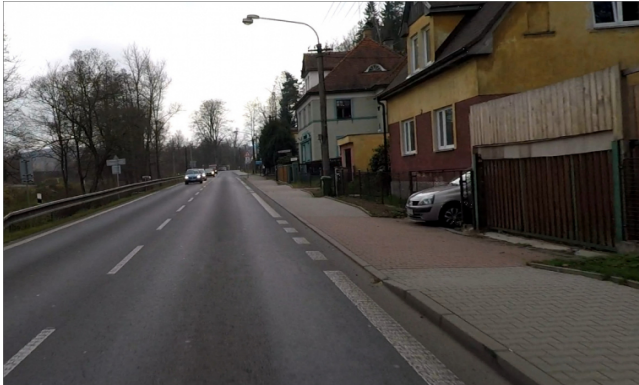
I/13 - L | km 192 - 191 | ID 7150

⌚ 1x - Neadekvátní provedení, resp. umístění VDZ
Poznámka: Chybné provedení VDZ v místě sjezdu.

ZÁVAŽNOST RIZIKA: **NÍZKÁ**

Návrh opatření: Náprava provedení VDZ
Poznámka: Náprava VDZ na V 4.
Náročnost realizace: **Jednoduché řešení**

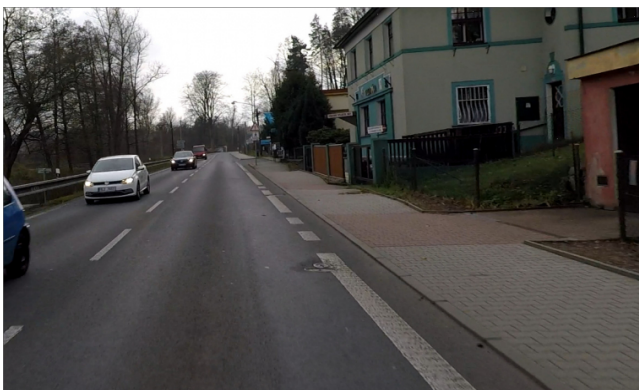
I/13 - L | km 192 - 191 | ID 7154

⌚ 1x - Neadekvátní provedení, resp. umístění VDZ
Poznámka: Chybné provedení VDZ v místě sjezdu.

ZÁVAŽNOST RIZIKA: **NÍZKÁ**

Návrh opatření: Náprava provedení VDZ
Poznámka: Náprava VDZ na V 4.
Náročnost realizace: **Jednoduché řešení**

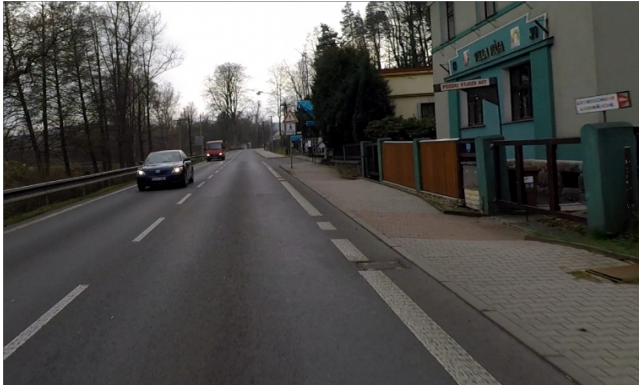
I/13 - L | km 192 - 191 | ID 7155

⊙ 1x - Neadekvátní provedení, resp. umístění VDZ

Poznámka: Chybné provedení VDZ v místě sjezdu.

ZÁVAŽNOST RIZIKA: **NÍZKÁ**

Návrh opatření: Náprava provedení VDZ
Poznámka: Náprava VDZ na V 4.
Náročnost realizace: **Jednoduché řešení**

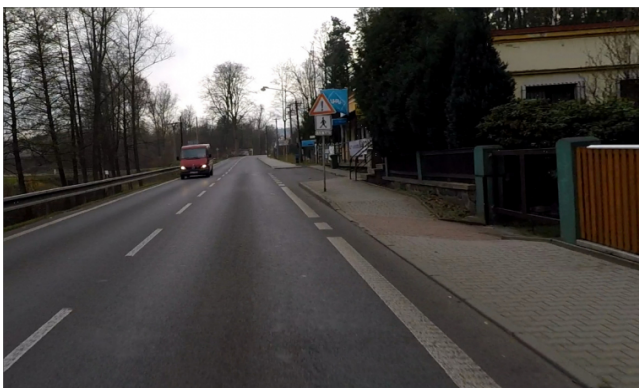
I/13 - L | km 192 - 191 | ID 7156

⊙ 1x - Neadekvátní provedení, resp. umístění VDZ

Poznámka: Chybné provedení VDZ v místě sjezdu.

ZÁVAŽNOST RIZIKA: **NÍZKÁ**

Návrh opatření: Náprava provedení VDZ
Poznámka: Náprava VDZ na V 4.
Náročnost realizace: **Jednoduché řešení**

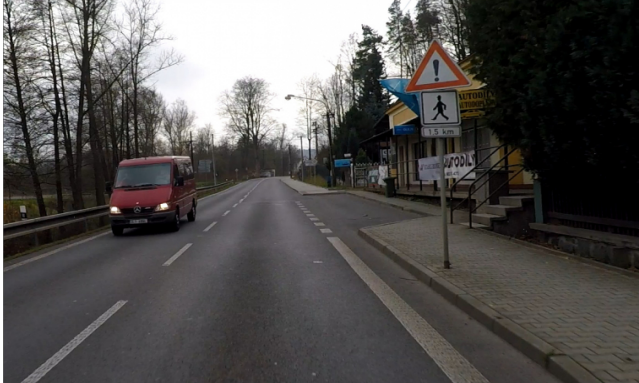
I/13 - L | km 192 - 191 | ID 7158

⊙ 1x - Neadekvátní provedení SDZ

Poznámka: Řidiči motorových vozidel jsou na úsek možného zvýšeného výskytu chodců neadekvátně upozorněni pomocí kombinace SDZ A 22 a E 13 s piktogramem chodce (č. 220).

ZÁVAŽNOST RIZIKA: **NIZKÁ**

Návrh opatření: Náprava provedení SDZ
Poznámka: Nahrazení výše uvedené kombinace za SDZ A 12a.
Náročnost realizace: **Administrativní řešení**

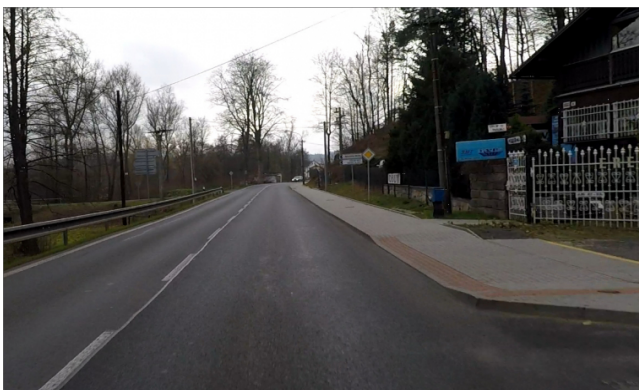
I/13 - L | km 192 - 191 | ID 7160

↔ 1000 m - Absence nebo opotřebované VDZ

Poznámka: Absence VDZ V 4.

ZÁVAŽNOST RIZIKA: **NIZKÁ**

Návrh opatření: Realizace, oprava VDZ
Poznámka: -
Náročnost realizace: **Administrativní řešení**

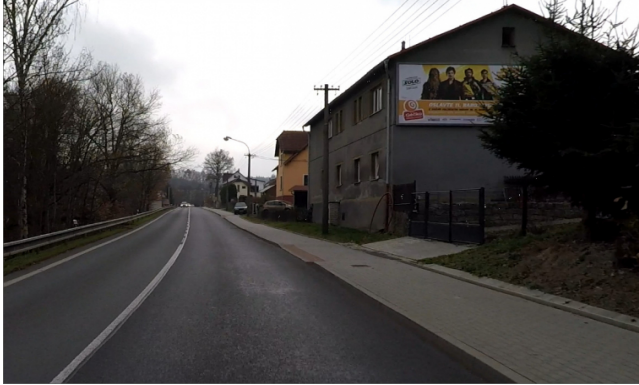
I/13 - L | km 192 - 191 | ID 7163

⊙ 1x - Reklamní zařízení (rušivý efekt na účastníky silničního provozu)

ZÁVAŽNOST RIZIKA: NÍZKA

Návrh opatření: Odstranění
Poznámka: -
Náročnost realizace: **Administrativní řešení**

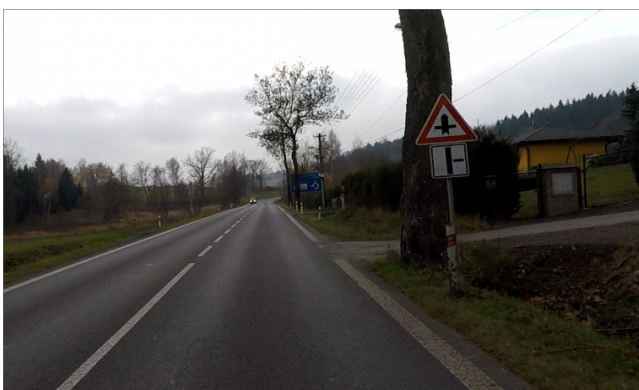
I/13 - L | km 190 - 189 | ID 7184

Sjezd / samostatný sjezd / parkoviště

⊙ 1x - Neadekvátní provedení, resp. umístění VDZ

Poznámka: Chybné provedení VDZ v místě sjezdu.

ZÁVAŽNOST RIZIKA: **NIZKÁ**

Návrh opatření: Náprava provedení VDZ
Poznámka: Náprava VDZ na V 4.
Náročnost realizace: **Jednoduché řešení**

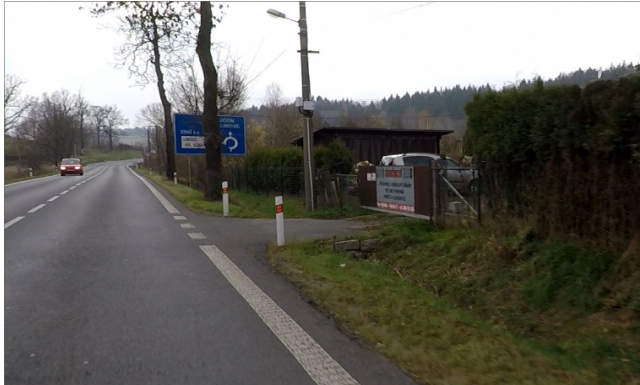
I/13 - L | km 190 - 189 | ID 7182

Pevná překážka

⌚ 2x - Tuhé čelo trubního propustku pod - sjezdem / samostatným sjezdem

ZÁVAŽNOST RIZIKA: **VYSOKÁ**

Návrh opatření: Systematické opatření I. (instalace deformačních prvků, ochránění, zešíkmení, zrušení)

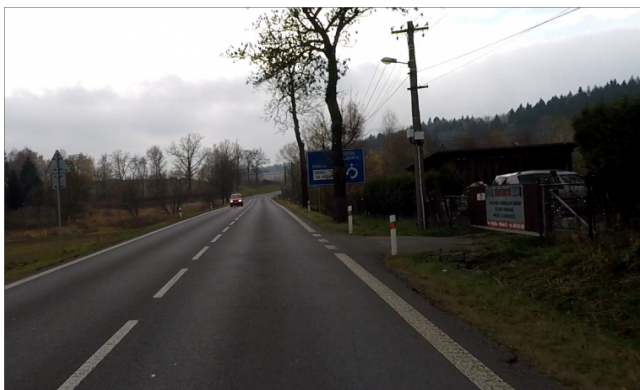
I/13 - L | km 190 - 189 | ID 7185

Sjezd / samostatný sjezd / parkoviště

⌚ 1x - Neadekvátní provedení, resp. umístění VDZ

Poznámka: Chybné provedení VDZ v místě sjezdu.

ZÁVAŽNOST RIZIKA: **NÍZKÁ**

Návrh opatření: Náprava provedení VDZ

Poznámka: Náprava VDZ na V 4.

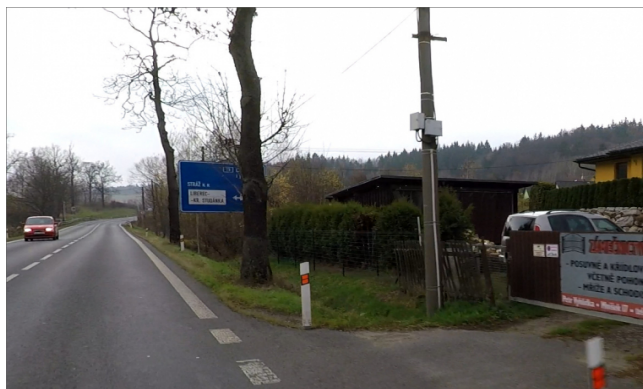
I/13 - L | km 190 - 189 | ID 7183

Pevná překážka

↔ 80 m - Stromy, vzrostlá zeleň
↔ 80 m - Sloupy el. vedení, VO apod.
Poznámka: -

ZÁVAŽNOST RIZIKA: **VYSOKÁ**

Návrh opatření: Odstranění, ochrana svodidly
Poznámka: V případě ochrany svodidly lze adekvátně prodloužit stávající svodidla.
Náročnost realizace: **Administrativní řešení**

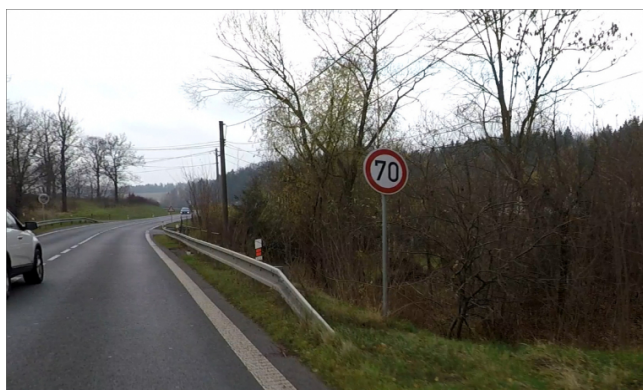
I/13 - L | km 190 - 189 | ID 7190

Zádržné zařízení

⊙ 1x - Krátký výškový náběh svodidla
Poznámka: -

ZÁVAŽNOST RIZIKA: **NIZKÁ**

Návrh opatření: Náprava provedení zádržného zařízení
Poznámka: -
Náročnost realizace: **Jednoduché řešení**

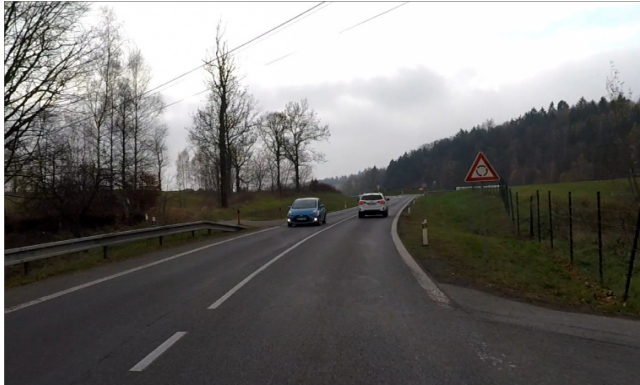
I/13 - L | km 190 - 189 | ID 7199

Technický stav vozovky

↔ 150 m - Absence zpevněné krajnice

ZÁVAŽNOST RIZIKA: **STŘEDNÍ**

Návrh opatření: Realizace zpevněné krajnice
Poznámka: -
Náročnost realizace: **Složitě řešení**

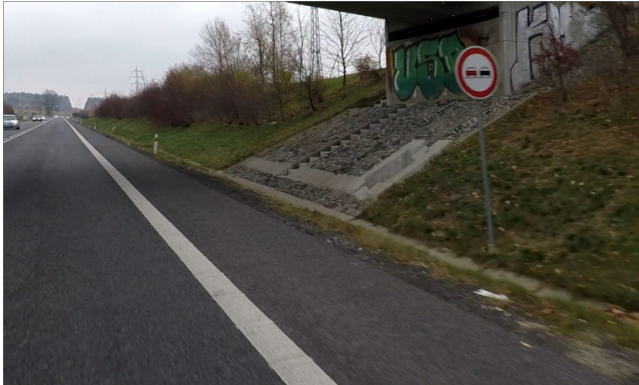
I/13 - L | km 189 - 188 | ID 5637

Pevná překážka

⊙ 1x - Tuhé čelo trubního příčného propustku

ZÁVAŽNOST RIZIKA: **NÍZKÁ**

Návrh opatření: Instalace pojízditelné mříže
Poznámka: -
Náročnost realizace: **Administrativní řešení**

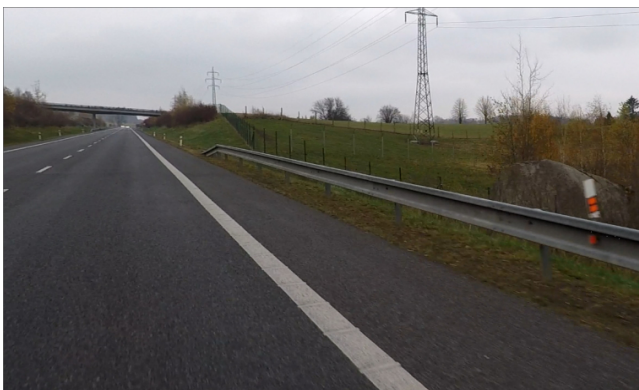
I/13 - L | km 189 - 188 | ID 5631

Zádržné zařízení

⊙ 1x - Krátké svodidlo před - místem nebezpečí (např. hlubina, okolí PK)

Poznámka: Krátké svodidlo před vysokým náběhem a pevnými překážkami.

ZÁVAŽNOST RIZIKA: **STŘEDNÍ**

Návrh opatření: Prodloužení stávajících svodidel
Poznámka: -
Náročnost realizace: **Administrativní řešení**
