**Obnova zámku a hospodářského dvora
v Rokytnici v Orlických horách**
modul památkové péče

Autor: **Bc. Michaela Hablová**
Vedoucí práce: **prof. Ing. arch. Akad. arch. Václav Girsá**
doc. Ing. Michael Rykl, Ph.D.
Ústav: **15114 Ústav památkové péče**
Semestr: **LS 2019-2020**

ČÁST 2.
STAVEBNĚ-HISTORICKÝ PRŮZKUM
KROVU ZÁMKU

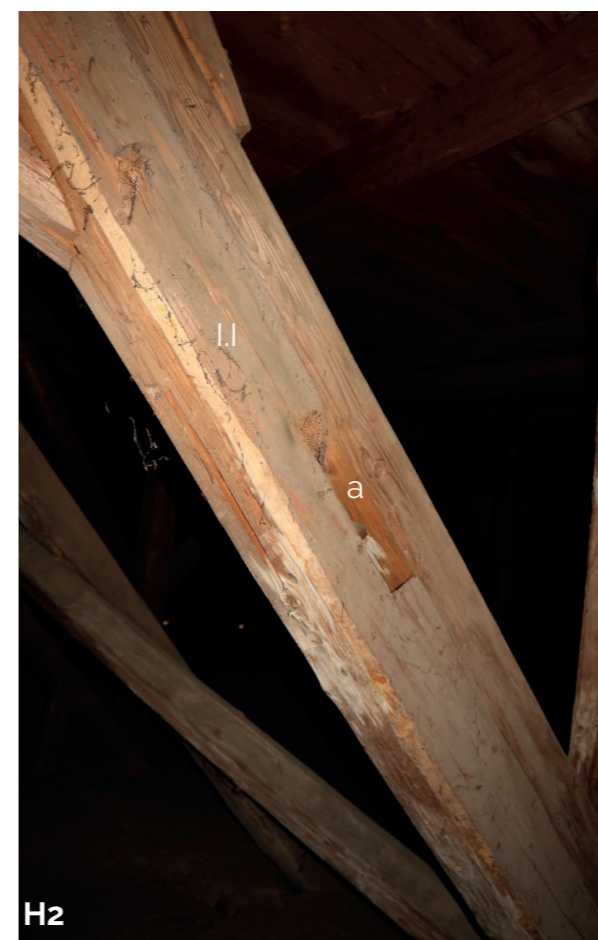
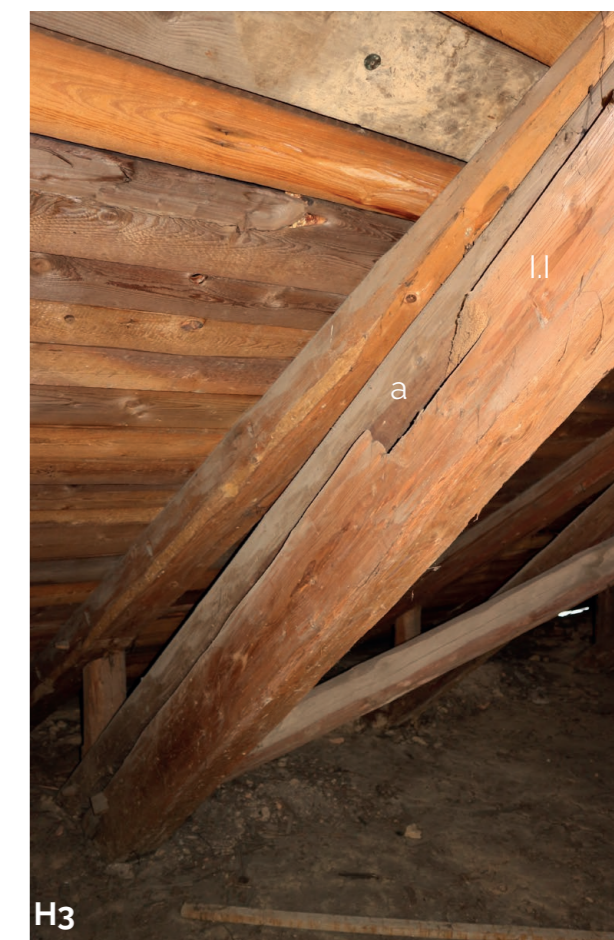
NÁLEZOVÉ SITUACE H2 a H3

Používané dlaby po šikmých prvcích **a**. Používání nasvědčují kolíky v dlabech a opotřebení vnitřního povrchu dlabů. Dlab je výše než spodní dlaby ostatních ondřejských křížů. Proto se buď jednalo o zkrácenou variantu ondřejského kříže nebo se zde nacházely pouze šikmé vzpěry, které mohly podírat vykonzolovanou vaznici. Obojí odporuje existenci valby, proto zde musel být původně štít a valba musí být druhotná.

a ...použitý dlab

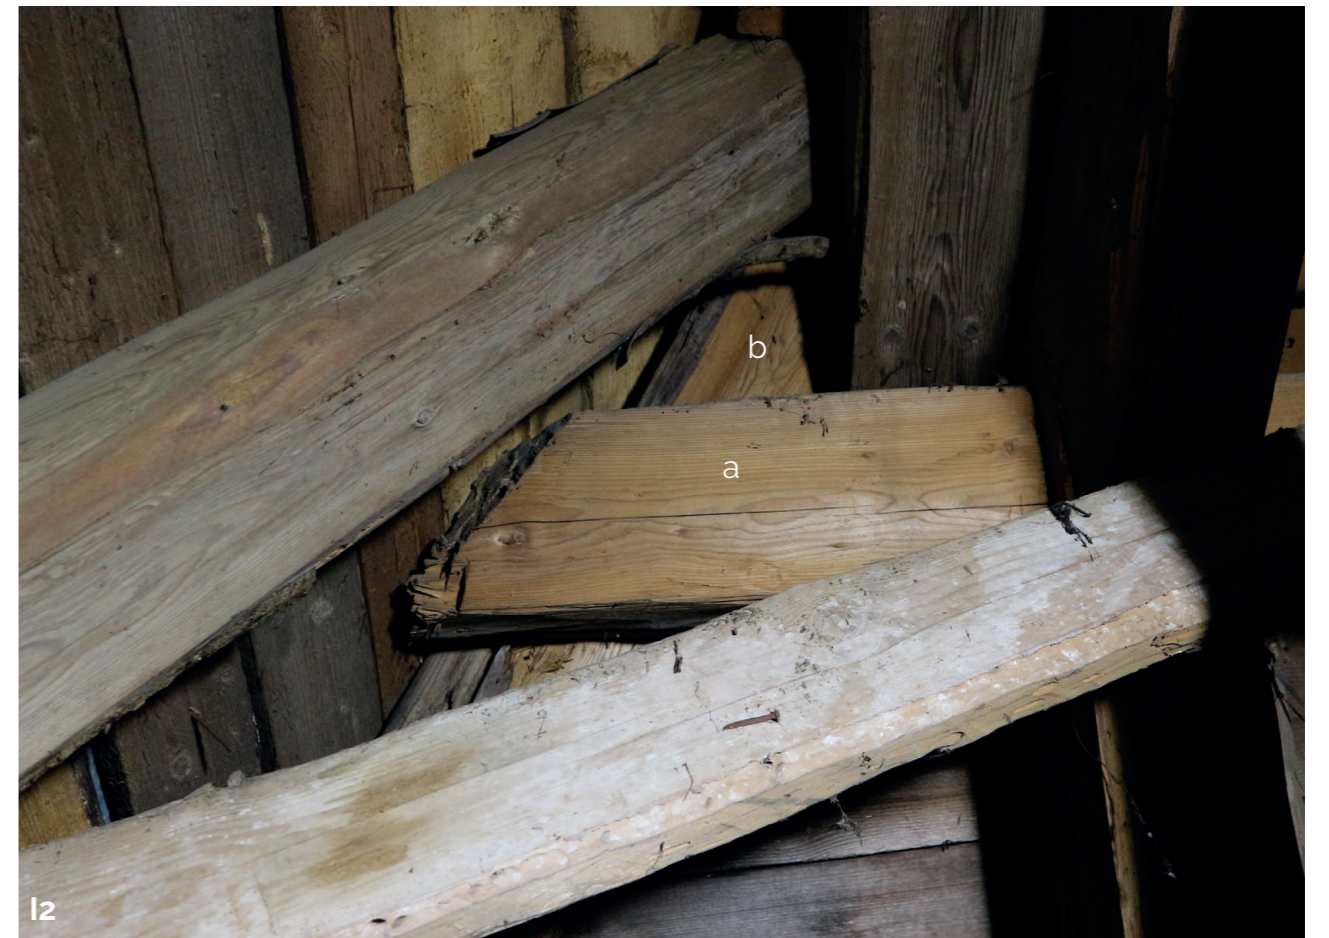
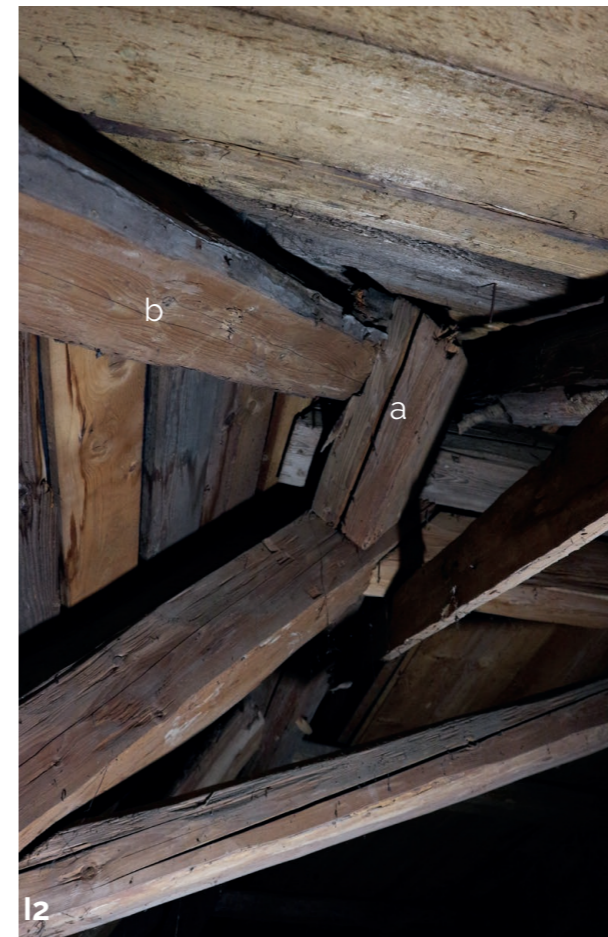
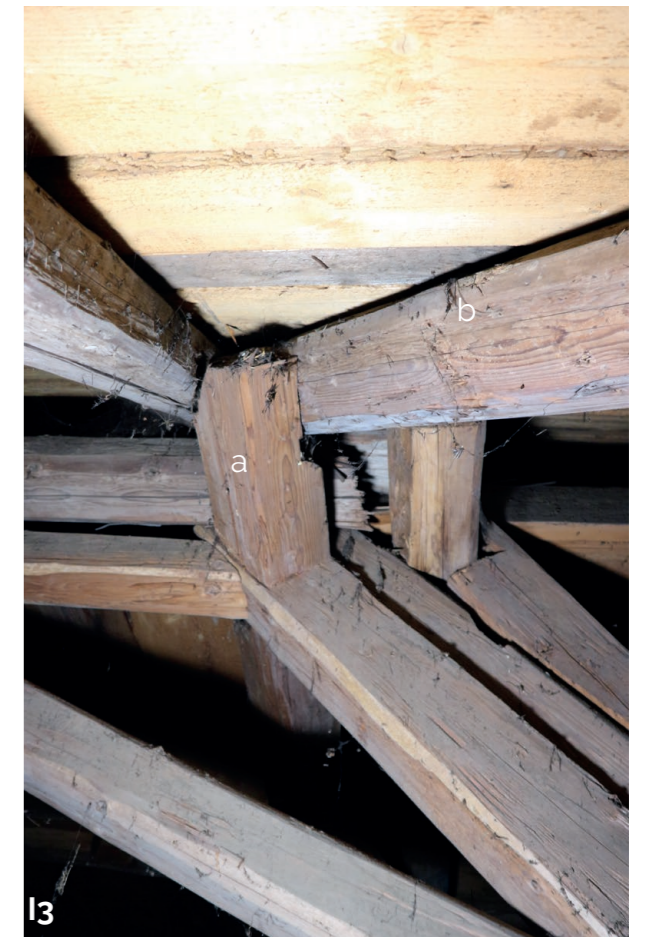
Ukončení vaznic ze sekce H **a**. Vaznice jsou dodatečně zkráceny, spolu s H2 a H3 značí, že v tomto místě původně končil krov štítem.

- a ... vaznice sekce H
- b ... šikmá krokev valby
