**DIPLOMOVÁ
PRÁCE**

**REKONSTRUKCE PRŮČELÍ STATKU
ČP. 3 V ÚNĚTICÍCH
RENOVATION OF FARMHOUSE FRONT FACADE
NO. 3 IN ÚNĚTICE**

This diploma thesis focuses on the current reconstruction of the originally agricultural homestead, family farm No. 3 in Únětice in the district of Prague – West. The main part of the building was built according to architectural design from 1905. The exact time of construction works or identification, which part of the building was newly built and which part was already built earlier, cannot be traced back. However, as the land registry number was assigned in 1771, a similar construction must have already existed at the place. The building consists of mixed masonry of marlstone and solid burnt bricks with lime mortar.

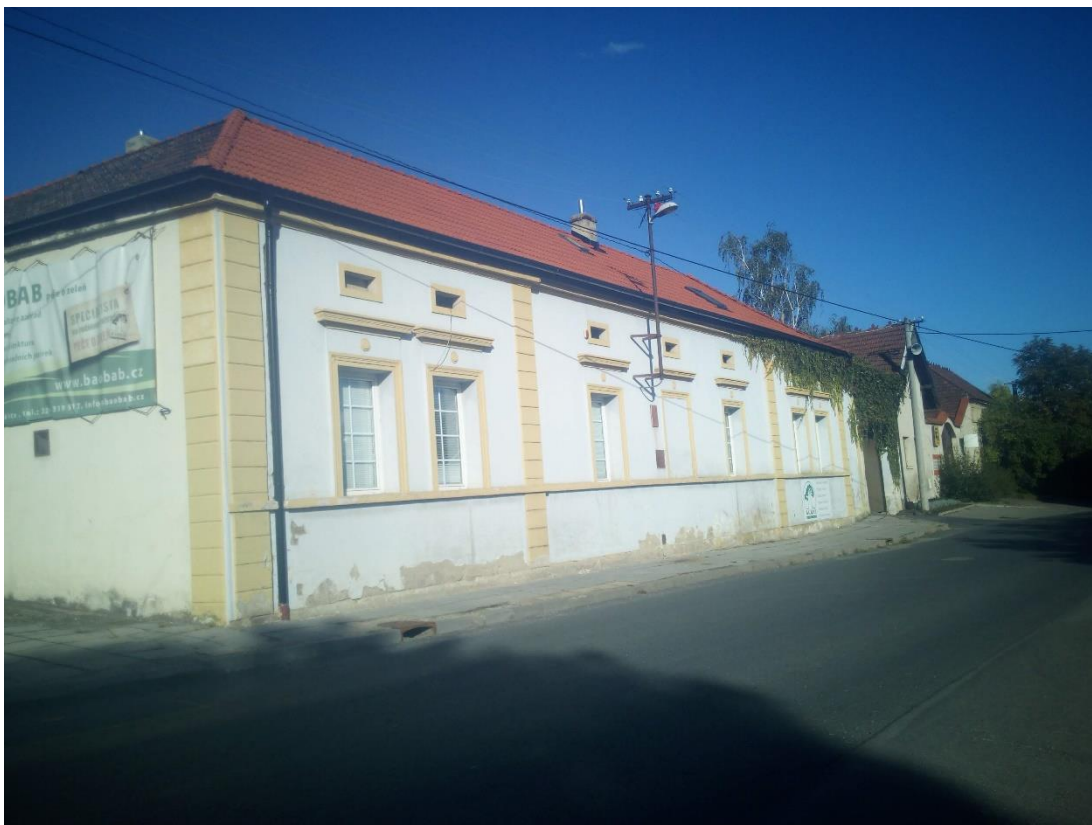
Obr. 1 - Pohled od jihozápadního rohu, podzim 2020. (zdroj: vlastní zpracování)

Tato rekonstrukce spočívá zejména ve volbě technologického postupu opravy fasády, ale také v řešení statického problému jihozápadního rohu objektu a dále v rehabilitaci okenních výplní a barevnosti fasády. Tímto podtématem se prostá oprava stává skutečně rekonstrukcí v pravém slova smyslu.

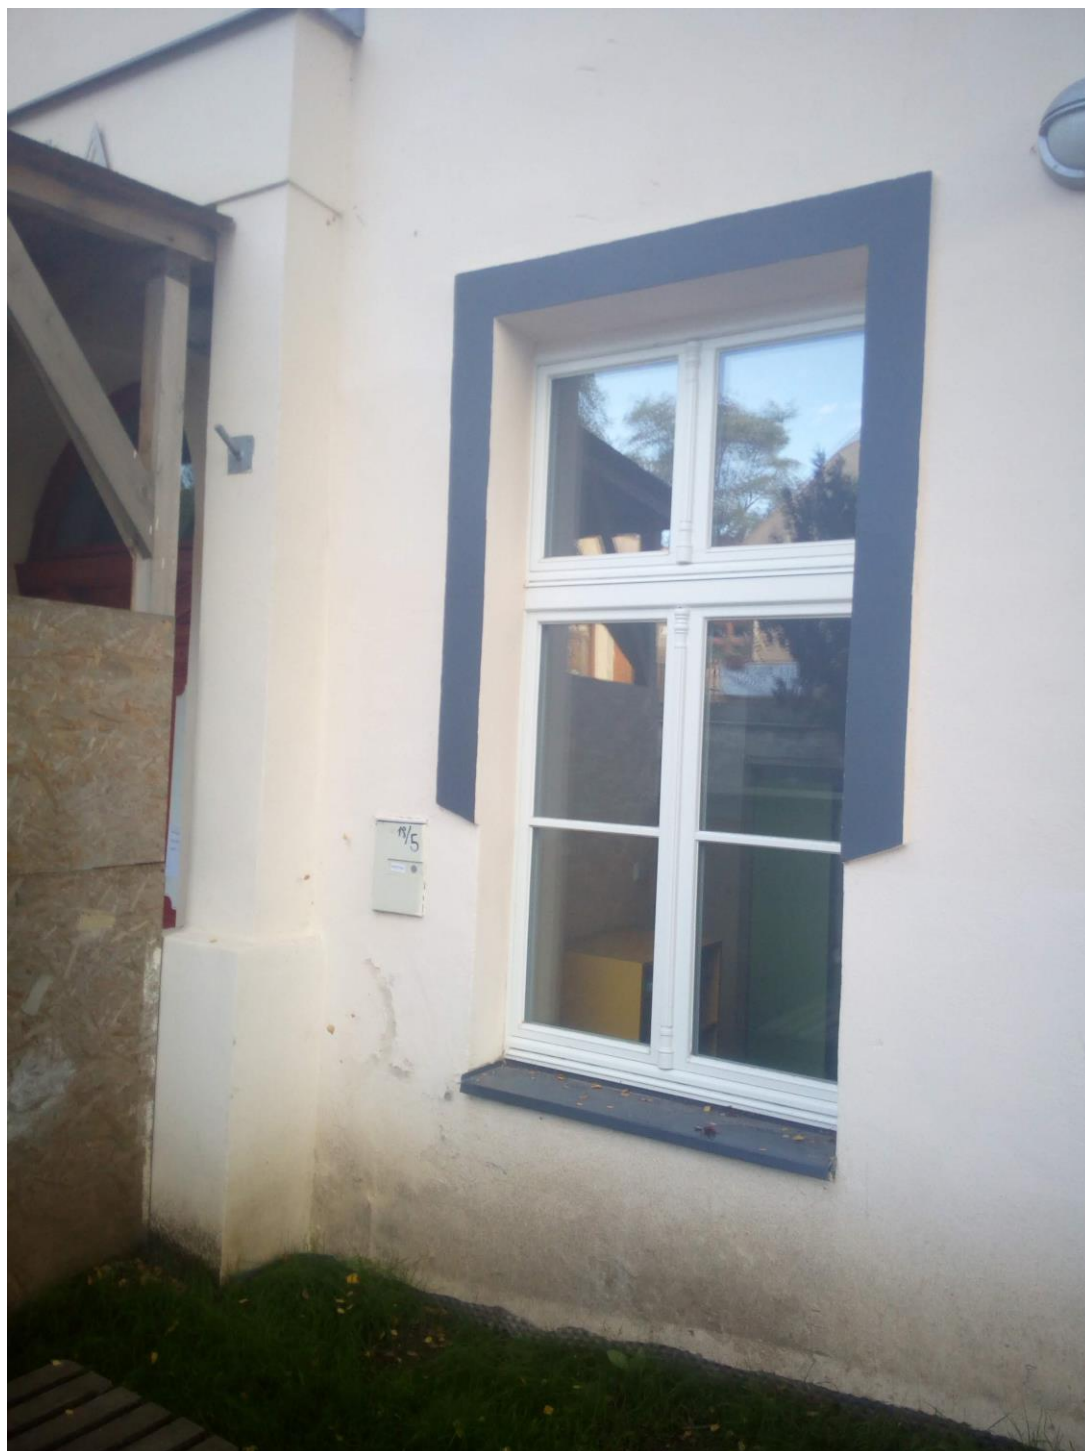
Zatímco na současné přístavbě bude zvolený běžný omítkový systém, pokud byl správně proveden, jistě v pořádku fungovat, na původní části tomu tak není, Obr. 15 a 16. Již několik měsíců po provedení jsou patrné poruchy. Je to nepochybně

dobré potvrzení, že k provedení omítky na staré konstrukci je nutné přistupovat s potřebnou erudicí a po komplexním návrhu, na což je opakovaně upozorňováno (Ing. arch. Jan Bárta nebo třeba prof. RNDr. Rovnaníková v [8]).

*Obr. 15 – Část severní stěny školy západně od hlavního vchodu, podzim 2020.
(zdroj: vlastní zpracování)*

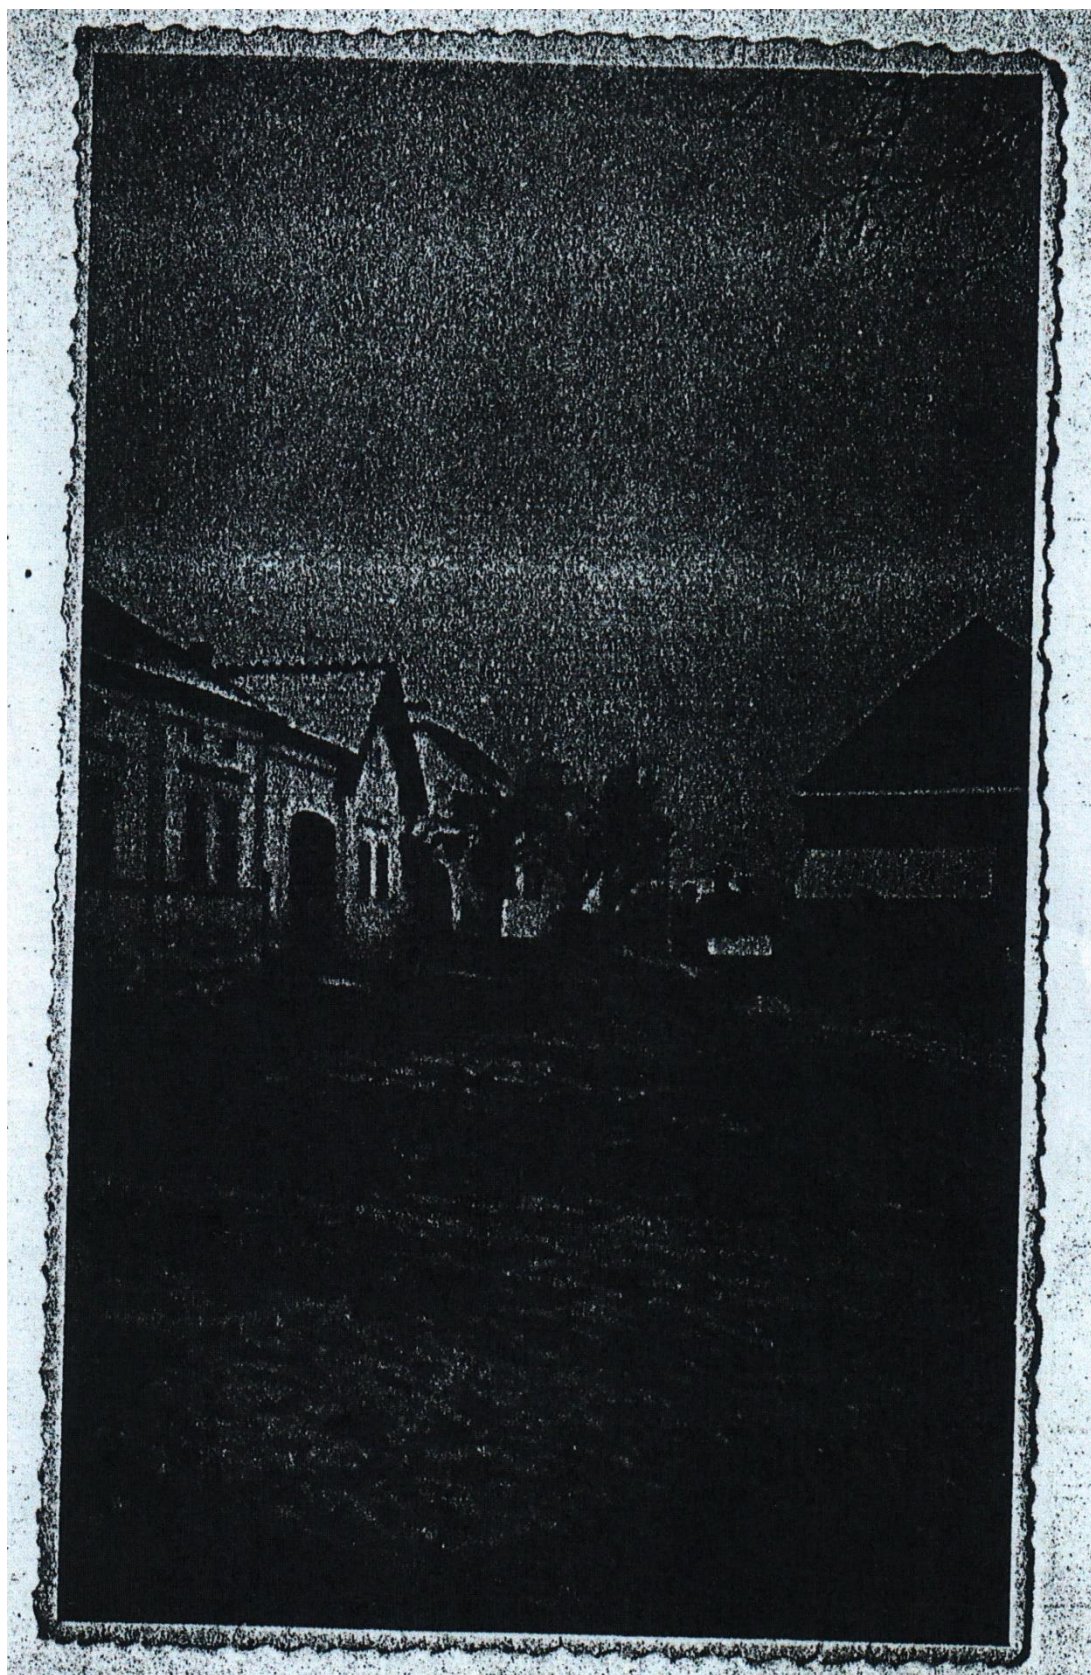
*Obr. 22 – Historická kopie fotografie jižního průčelí, první polovina 20. století.
(zdroj: MUDr. Jan Myšák, autor neznámý)*

Tato fotografie dokládá, že členění fasády již po realizaci odpovídalo dnešní podobě, nikoli projektové dokumentaci. Je patrné, že oproti PD nebyly plasticky zvýrazněny podokenní části, nadokenní nadpraží byla protáhnuta výše a ukončena výše položenými římsami. Dále byly provedeny větrací otvory do podstřešního prostoru. Toto řešení je zřejmé také z Obr. 23.

Jak dokládá nejstarší nalezená fotografie Obr. 22 již tehdy byl objekt dvoubarevný, tudíž řešení po Listopadu 1989 mělo jistě oporu. Dále jsou na fotkách (Obr. 22 a 23) patrná tehdejší špaletová okna. Ty jsou dodnes, byť v dezolátním stavu, dochována na vedlejším objektu fary ze stejného období.

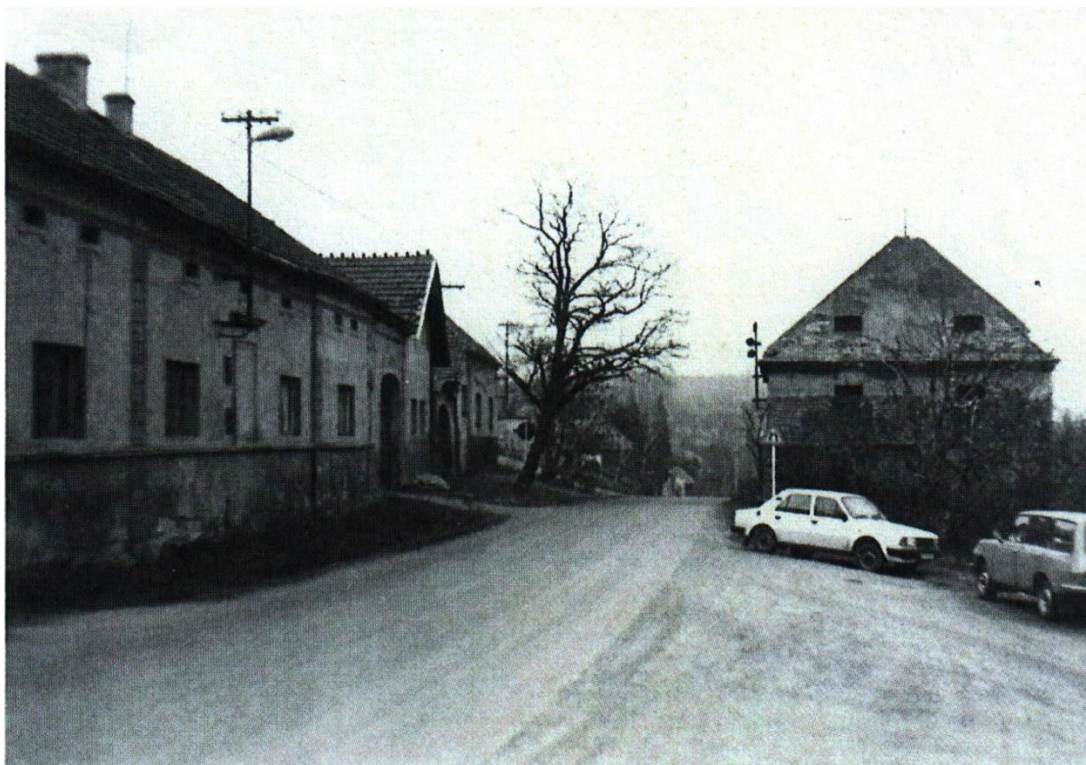
Po Listopadu 1989 byl veškerý majetek navrácen potomkům původní majitelky, konkrétně dceři Ing. Marii Jeřábkové, rozené Řehákové (*1922 †2015), dceři Ing. Jiřině Řehákové (*1926 †2020) a vnukovi MUDr. Janu Myšákovi (*1955). Stav po navrácení byl velmi tristní, což dokládají nejen fotografie (Obr.26-28), ale uvádí to také nařízení Stavebního úřadu z roku 1995, které tvoří Přílohu č. 2.

Obr. 26 – Pohled z jihozápadu na jižní průčelí čp. 3 a špejchar, prosinec 1991. (zdroj: MUDr. Jan Myšák)

Po hospodaření dělnické třídy za komunistického režimu byl objekt v dezolátním stavu. Nejen že nebyla udržována fasáda, která prakticky postrádala jakýkoli barevný nátěr, navíc byla instalována naprosto nevhodná trojdílná kastlová okna (Obr. 26 až 28). Přesto i na těchto fotografiích je zřejmé barevné odlišení plastických částí, z nichž byly zachovány prakticky pouze bosáže na pilastrech.

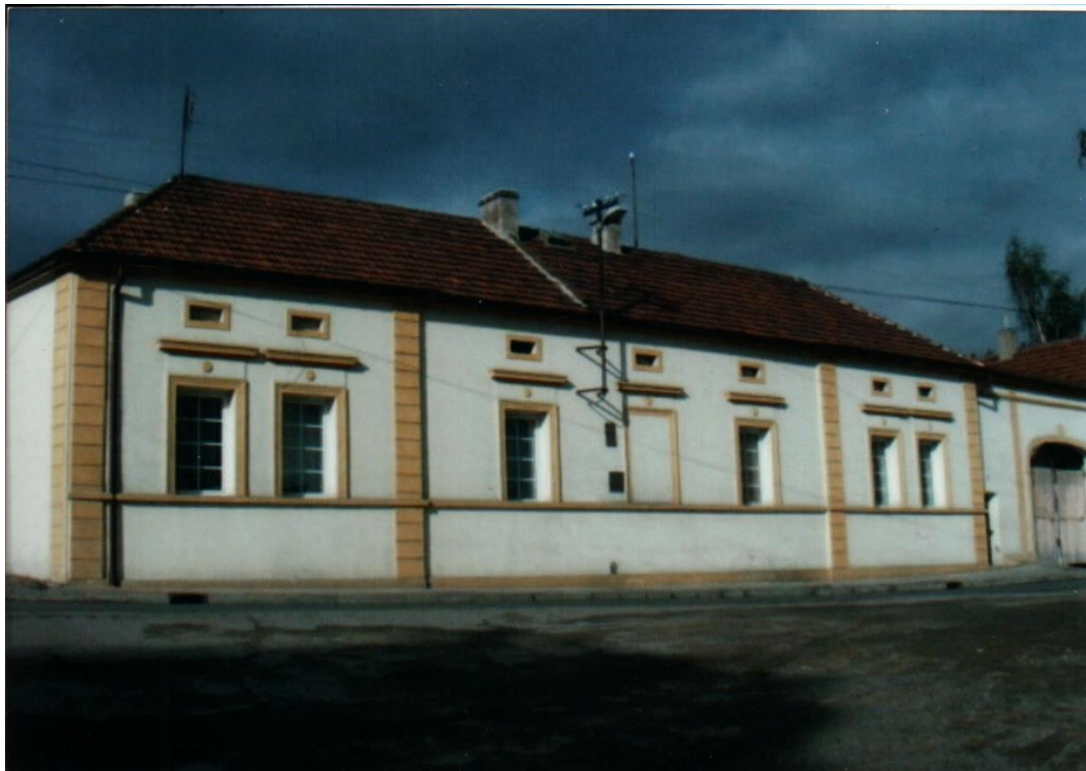
Obr. 29 – Jižní průčelí po opravě fasády, přelom 20. a 21. století. (zdroj: MUDr. Jan Myšák)

Po navrácení objektu majitelům byla provedena rekonstrukce s maximálním ohledem na dochované podklady a tehdy také dle vzpomínek pamětníků. Bylo obnoveno původní rozložení oken spolu s doplněním nadokenních říms a dalších nedochovaných plastických ozdob. Vzhledem k technologickému pokroku byla ale instalována plastová okna. Tato okna byla opatřena vhodným dělením vycházejícím z původních oken. Rovněž byla zachována absence oplechování, což zachovalo, respektive obnovilo, historickou hodnotu stavby (Obr. 29 až 32).

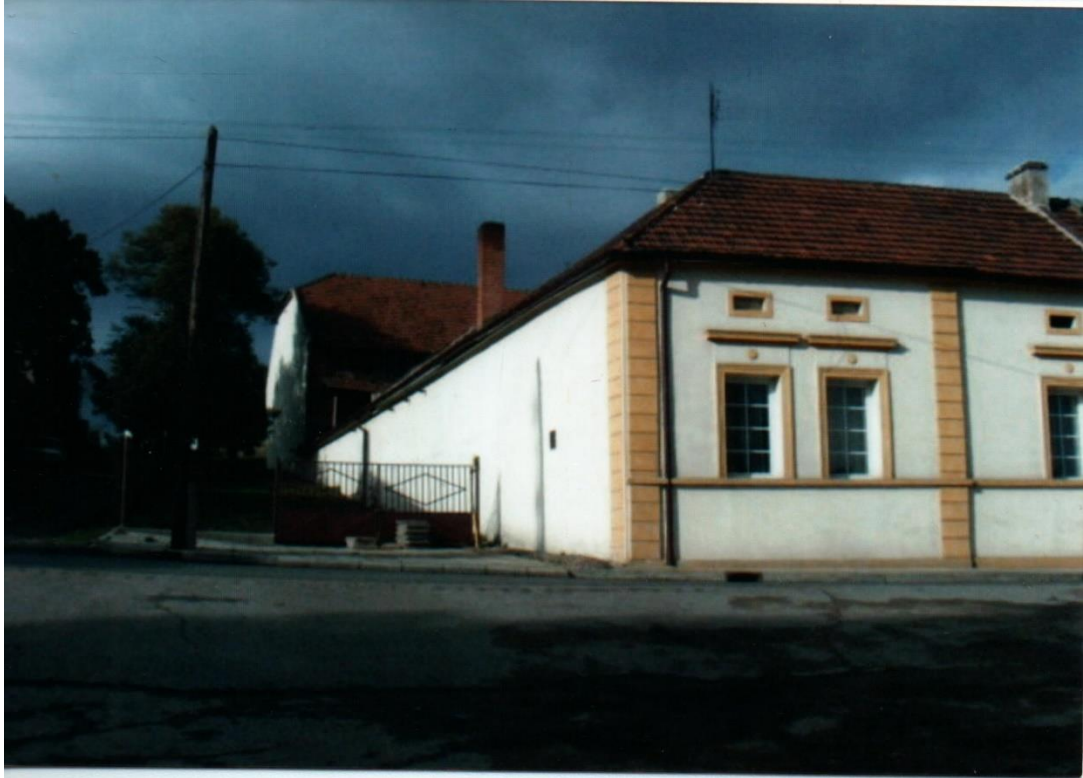
*Obr. 30 – JZ roh po opravě fasády s doplněným pilastrem bosáží na západní straně, přelom 20. a 21. století.
(zdroj: MUDr. Jan Myšák)*

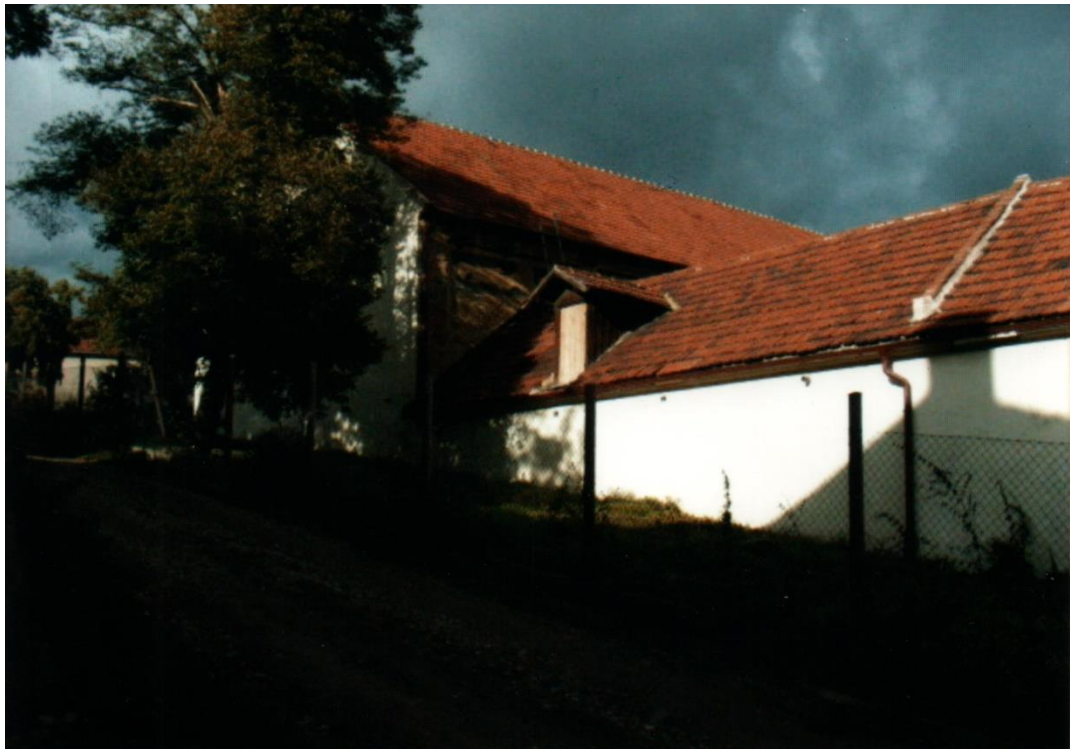
*Obr. 31 – Střední část západní strany po opravě fasády s ještě zachovaným vikýřem, přelom 20. a 21. století.
(zdroj: MUDr. Jan Myšák)*

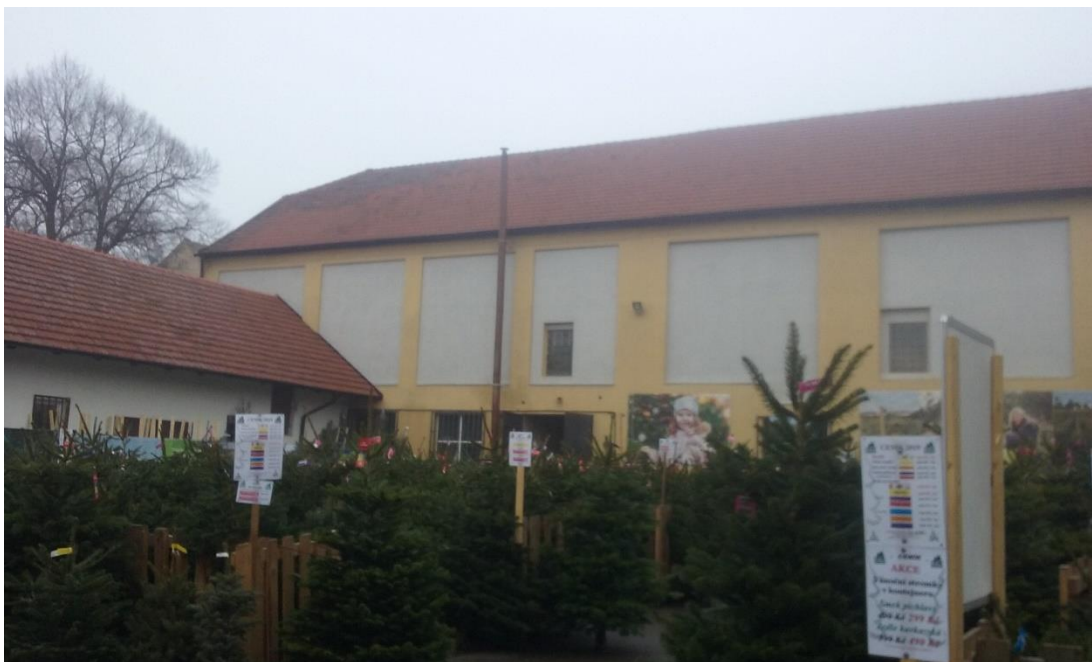
Následně probíhalo mnoho různě rozsáhlých rekonstrukcí a přestaveb z vnitřní strany (zejména opravy fasád, Obr. 33) a v interiérech (např. strop v patrové stodole). Tyto práce vedly hlavně k lepšímu využití současným uživatelem, firmou BAOBAB – péče o zeleň s.r.o., toto je opět podrobněji popsáno v seminární práci [1].

Obr. 33 – Nádvoří s opravenými fasádami, zima 2019. (zdroj: vlastní zpracování)

Vzhledem k celkovému charakteru objektu, jehož nádvoří je díky současnému účelu veřejně přístupné, je jistě argumentem pro volbu bílé barvy na plochy také aktuálně prakticky bezvadný stav vnitřních fasád. Tyto části jsou viditelné i z venku a tvoří nedělitelný celek (Obr. 33 a 68).

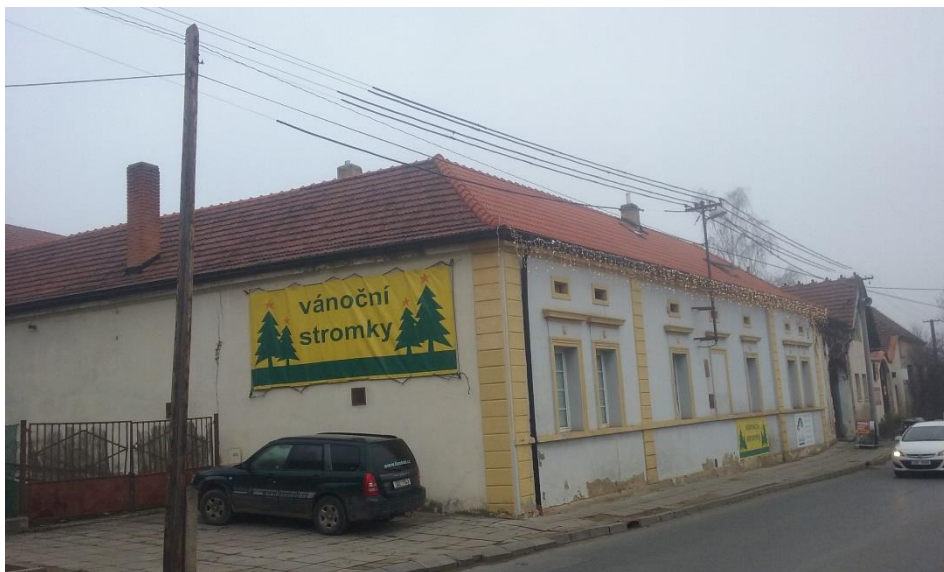
Bohužel povrch fasády neměl patrně dostatečnou životnost a následně byl aplikován velmi nevhodný syntetický hydrofobní nátěr. Dle Ing. arch. Bárty nelze vyloučit, že se jedná o výrobek Akronát, který od 70. let vyrábělo družstvo Hlubna Brno. V každém případě se jedná o fasádní nátěr s příměsí polymerních disperzí. Tento nátěr byl nevhodný především z důvodu svých vlastností, zejména malou paropropustností. Toto řešení bylo přímo v rozporu s mnoha poznatky uvedenými v [2], [3], nebo [8]. Dalším negativem byl odstín, který není čistě bílý, ale jakýsi namodralý až nafialovělý, což je zřejmé z Obr. 34 až 39. Na detailu na Obr. 37 je ze soustředěného stékání z podokapní římsy zřejmé, že byla fasáda nátěrem hydrofobizována (vyjádření pana Ing. arch. Bárty, případně prameny z [2], [3] a [8]).

Obr. 34 – Pohled z jihozápadu na opravené střechy s částečně novou krytinou a degradovanou fasádou, zima 2019. (zdroj: vlastní zpracování)

V minulých letech byl aplikován naprosto nevhodný nátěr, což bylo zmiňováno již výše. Tento nátěr měl nejen naprosto nevhodné fyzikální vlastnosti, kdy vzhledem ke své polymerní bázi zhoršil difuzní vlastnosti povrchu a tím uzavíral vlhkost v konstrukci, což urychlovalo degradaci, i barevné řešení bylo nevhodné. Jakási namodralá, či nafialovělá barva naprosto nevyhovuje slohovému zařazení, ani aktuálním představám (Obr. 34 až 39).

V roce 2019 byly na celém komplexu, již mou firmou ŘEHÁK, SIS, spol. s r.o. kompletně opraveny střechy. Bylo vyměněno laťování, doplněna DHV a kontralatě a přeložena krytina. Poškozené kusy střešních tašek byly nahrazovány až na právě nejdůležitější jižní část byla použita krytina nová, Obr. 34 až 36 a 38. I toto je popisováno již v seminární práci [1].

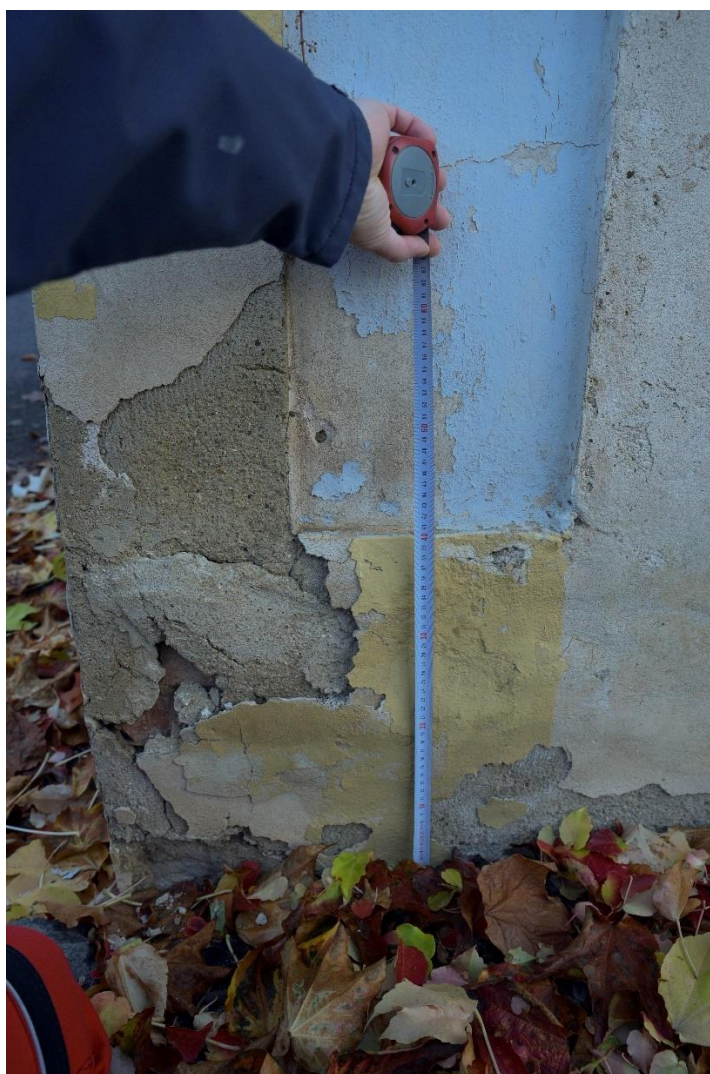
Byla provedena rozsáhlá pasportizace fasády, zejména zaměření a nafocení plastických detailů. Například sokl byl celý naprosto odpadlý a bude tedy realizován právě podle této fotodokumentace, ukázky na Obr. 42 až 45.

Obr. 43 – Výškové zaměření soklu východně od vjezdu, podzim 2020. (zdroj: vlastní zpracování)

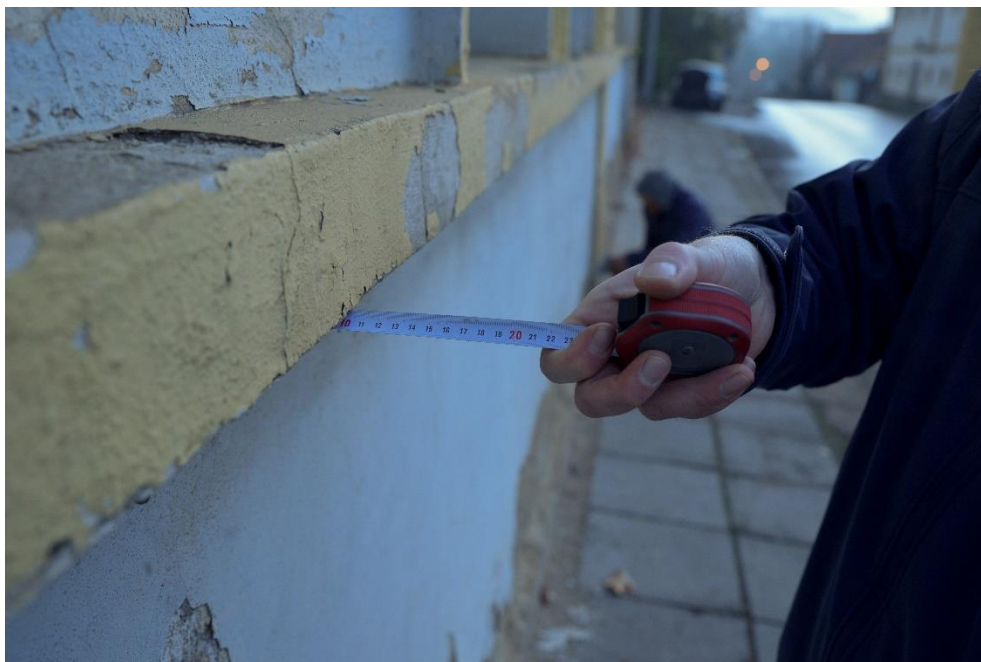
Obr. 44 – Zaměření vysazení podokenní římsy, podzim 2020. (zdroj: vlastní zpracování)

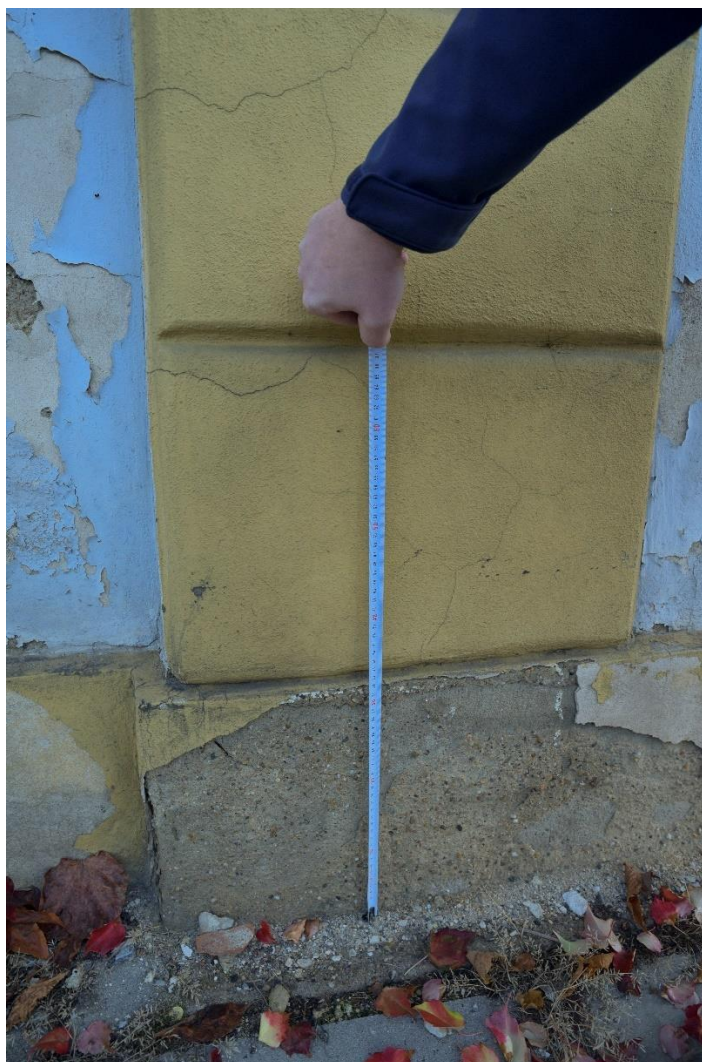
Obr. 45 – Zaměření bosáže na pilastru, podzim 2020. (zdroj: vlastní zpracování)

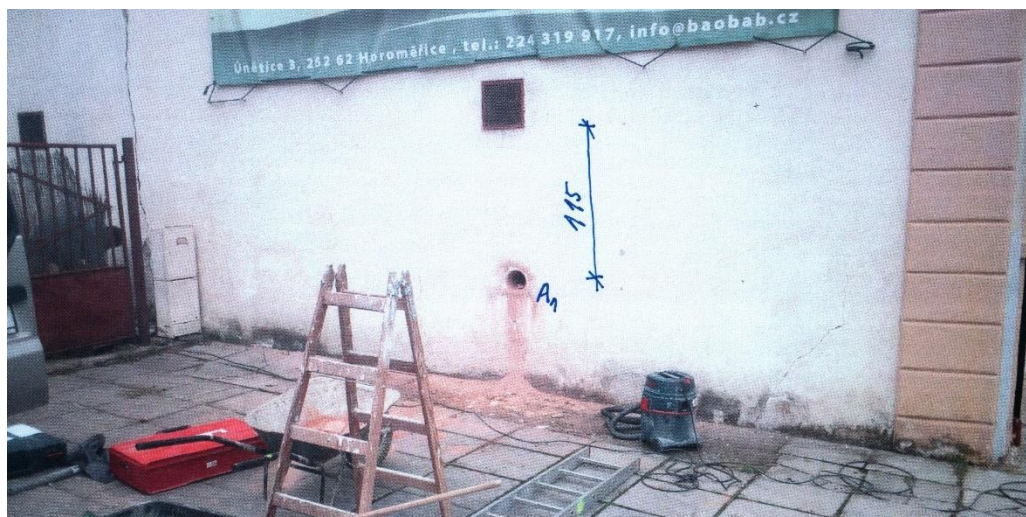
Obr. 47 – Umístění vývrtu pro vzorky A11 až A15, jižní konec západní strany, podzim 2020.
(zdroj: vlastní zpracování)

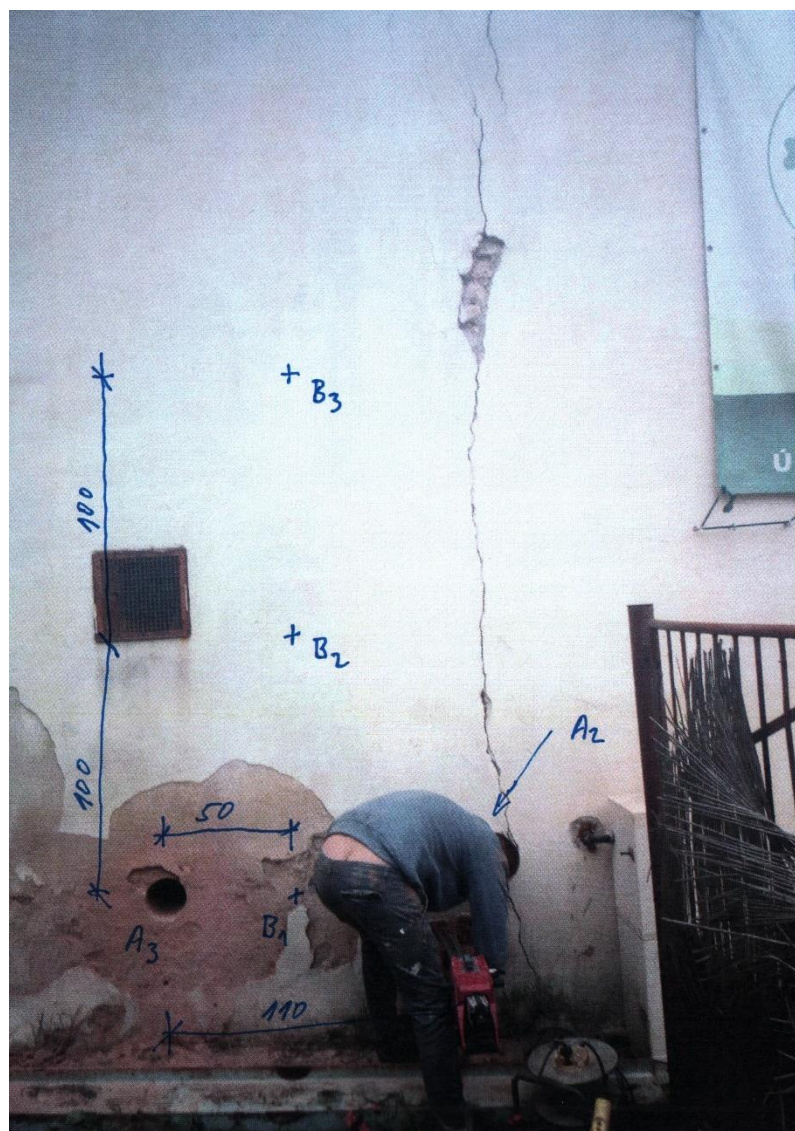
Obr. 48 - Umístění vývrtů pro vzorky A21, A22, A3 a B1 až B3 u trhliny západní strany, podzim 2020.
(zdroj: vlastní zpracování)

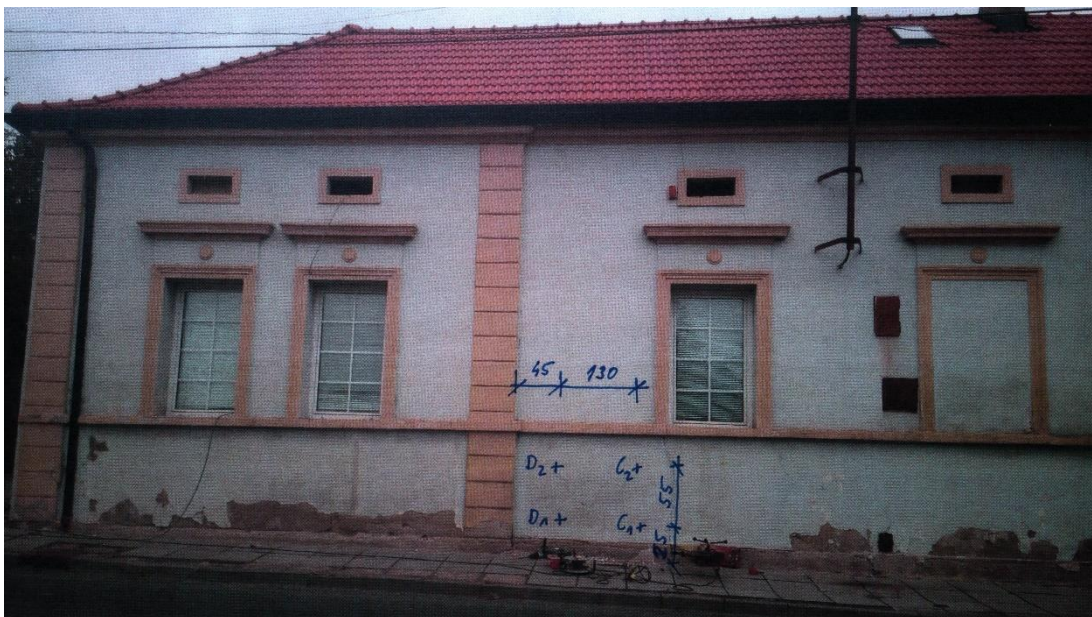
Obr. 49 - Umístění vývrtů pro vzorky C1, C2, D1 a D2, střední část jižní strany, podzim 2020. (zdroj: vlastní zpracování)

Z naměřených hodnot plyne, že vlhkost, která je velmi odlišná dle místa odběru vzorku, není nikde dle klasifikace podle ČSN P 73 0610 v kategorii „velmi vysoká“, což by bylo až při překročení 10 % (Tab. 5). Pouze vzorek C1 spadá do kategorie „vysoká“. Za zajímavost stojí vyrovnaná vlhkost vzorků B1 a B3, které byly odebrány ze stejného místa nad sebou, když vzorek B1 byl odebrán u země, zatímco B3 v cca 2 m nad terénem.

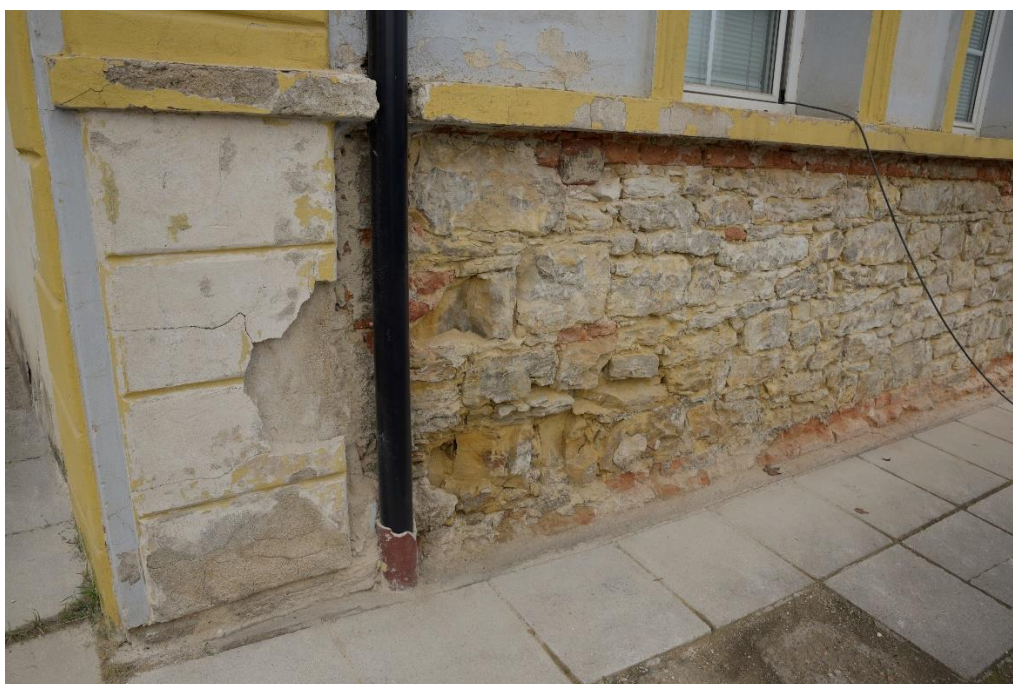
Obr. 56 – Odstranění omítky na západním konci jižní stěny, podzim 2020. (zdroj: vlastní zpracování)

Obětovaná odsolovací omítka Weber.san odsolovací by z ekonomických důvodů mohla být nahrazena staveništní maltou dle návodu Ing. arch. Bárty z firmy AQUA obnova staveb. Dle návrhu této firmy bylo také již v listopadu 2020 provedeno odstranění spodní části omítky, a to jak na velmi degradované jižní straně, tak na západní straně s potrhanou cementovou omítkou, tak aby bylo umožněno vyschnutí přes zimní období, Obr. 56–61. Z bosáží

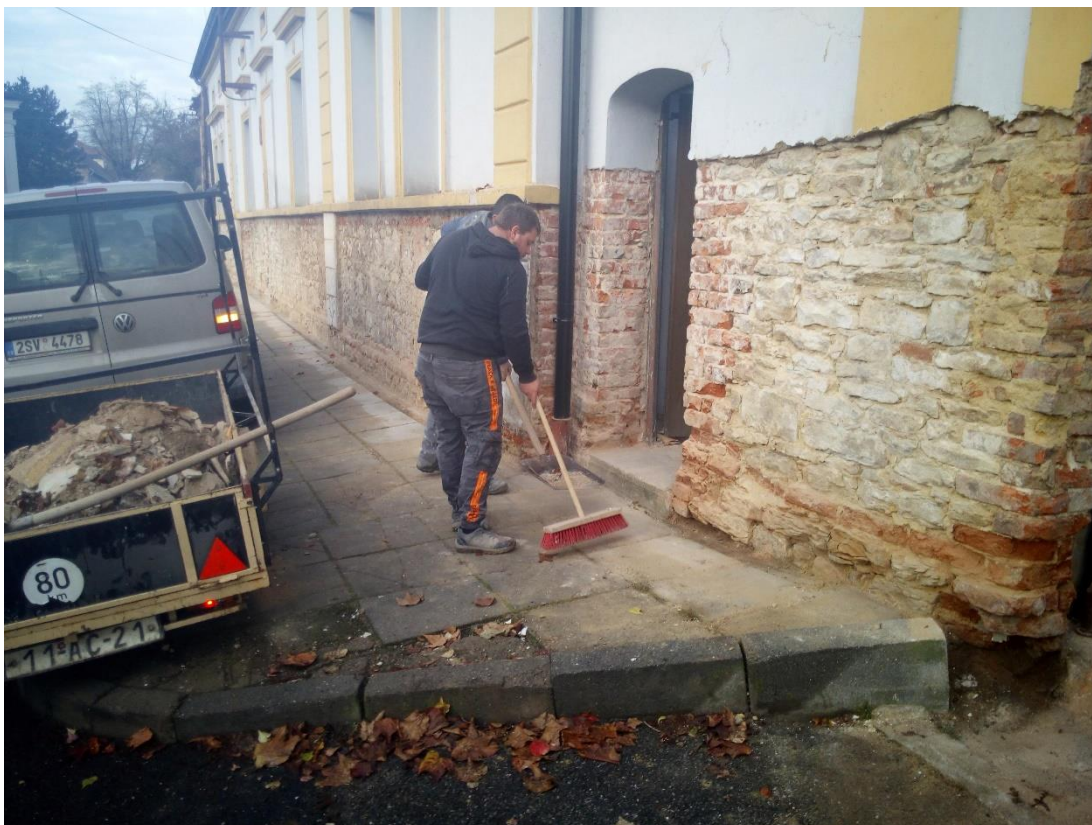
Obr. 57 – Úklid při odstranění omítek u vchodu do objektu, podzim 2020. (zdroj: vlastní zpracování)

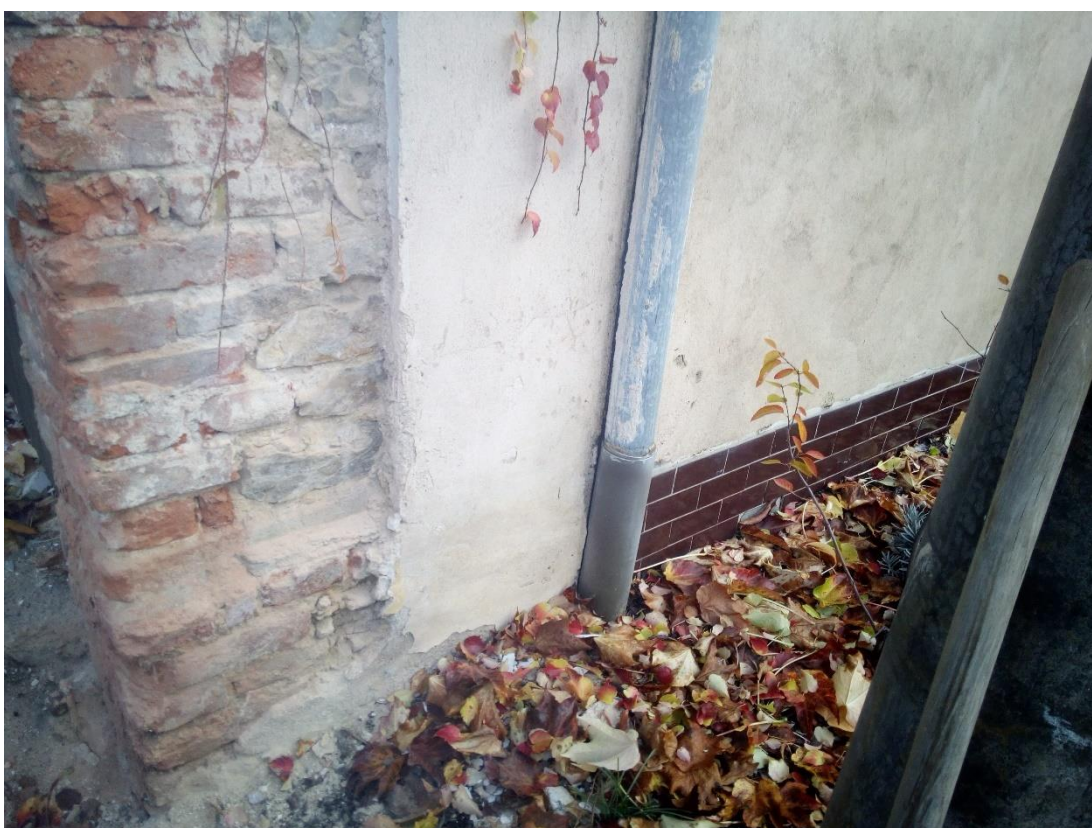
Obr. 58 – Odstraněná omítka z východního konce jižní strany, kde by měla být vytvořena dilatace od sousedního objektu, podzim 2020. (zdroj: vlastní zpracování)

na pilastrech byly odstraněny pouze nátěry a nesoudržné vrstvy z důvodu ulehčení budoucí reprofilace. Před vlastním prováděním prací se nesmí opomenout zkontrolování a případná údržba nebo dokonce obnova drenážního systému dle Příloh č. 3 a 4. Na východním konci jižní strany by měla být vytvořena dilatace od sousedního objektu, kde je nutné geodetické vytyčení faktického rozhraní, kdy i podle mezery mezi původní fasádou čp. 3 a soklem čp. 33 (Obr. 58) je zřejmá nejasnost hranice.

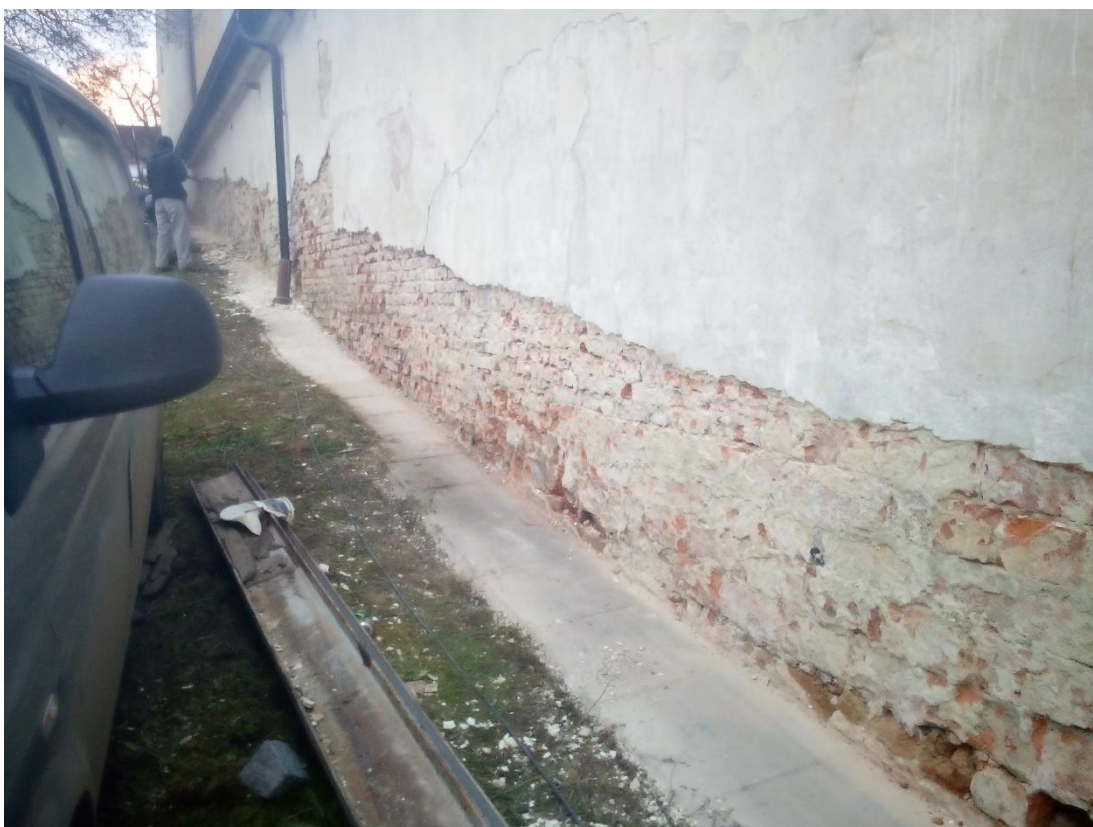
Obr. 61 – Odstraňování omítky ze západní stěny, podzim 2020. (zdroj: vlastní zpracování)
