České vysoké učení technické v Praze

Diplomová práce

Rekonstrukce historických lázní Johanna Schichta

Praha 2021

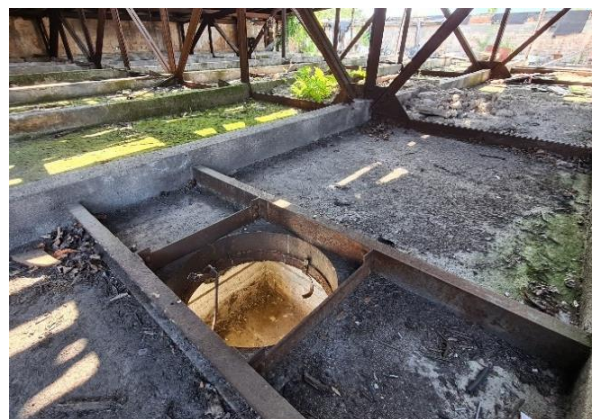
Obr. 3.25 Otvory v desce podhledu

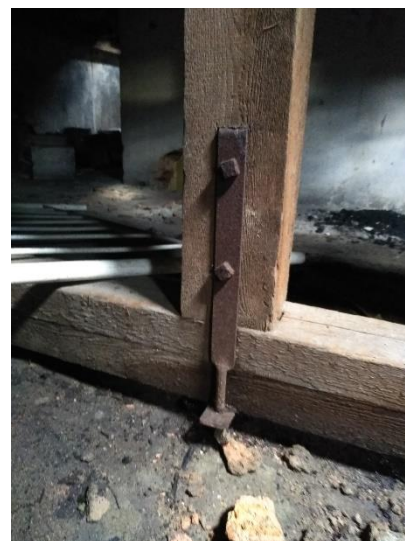
Obr. 3.27 Detail spoje věšáku a vazného trámu

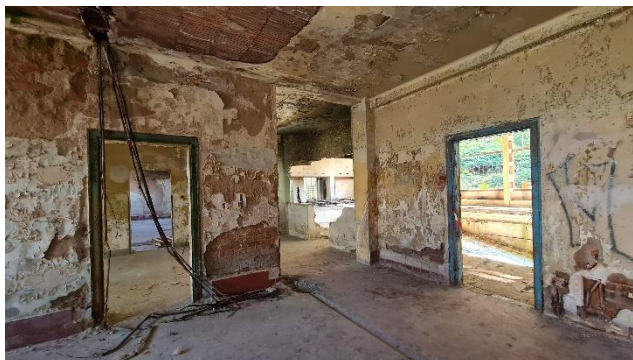
Dveřní otvory byly řešeny ocelovými rámovými a obložkovými zárubněmi, v současné době se však ve stavbě vyskytují jen minimálně (byly odcizeny). Dveře se v objektu nachází jen ve formě vstupních dvoukřídlých hliníkových dveří z druhé poloviny 20. stol. Některé otvory byly zadrženy tvárnici z lehčeného betonu pro zamezení vstupu vandalů.

Obr. 3.34 Pozůstatek interiérových zárubní

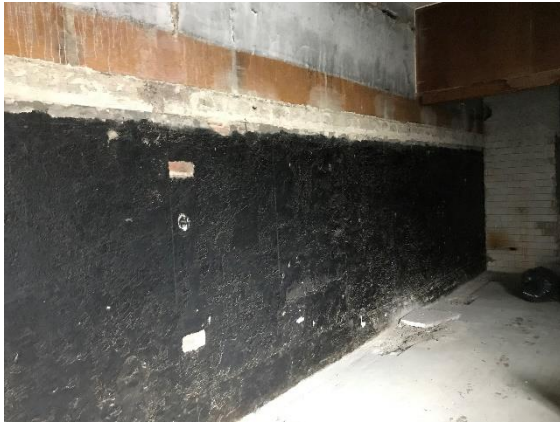
Stěny v hygienických zázemích byly pod keramickým obkladem do výšky přibližně 2 m opatřeny vrstvou asfaltového nátěru soužícího jako hydroizolace proti vniknutí vlhkosti do konstrukce.

Obr. 3.35 Stěna opatřená asfaltovým nátěrem

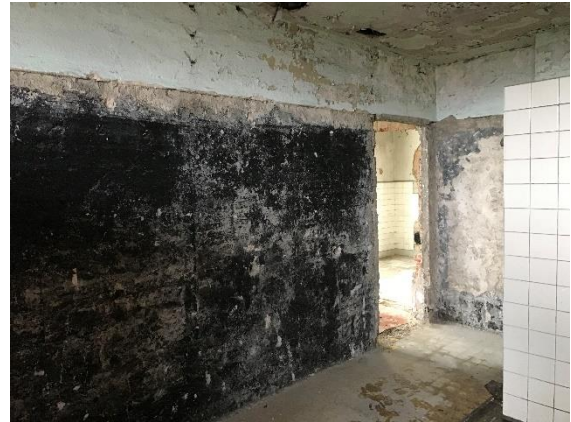
Obr. 3.36 Stěna s částečně odstraněným asfaltovým nátěrem

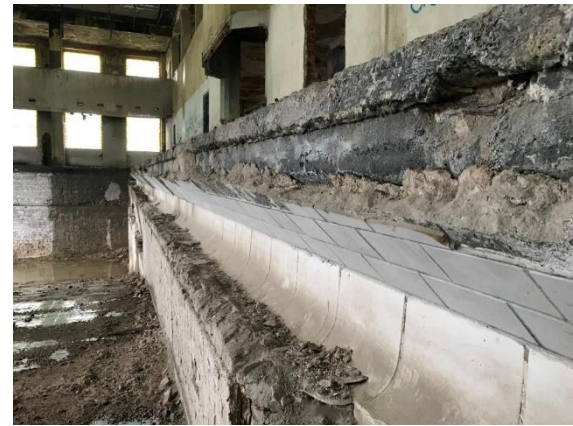
Obr. 3.40 Detail stavu hrany bazénové vany

Havarijní je stav souvrství a povrchových úprav samotné bazénové vany. Skladba z konce 70. let 20. století vykazuje výrazné mechanické poškození, místy došlo až na obnažení nosné železobetonové konstrukce. Keramický obklad je z velké části odstraněn,

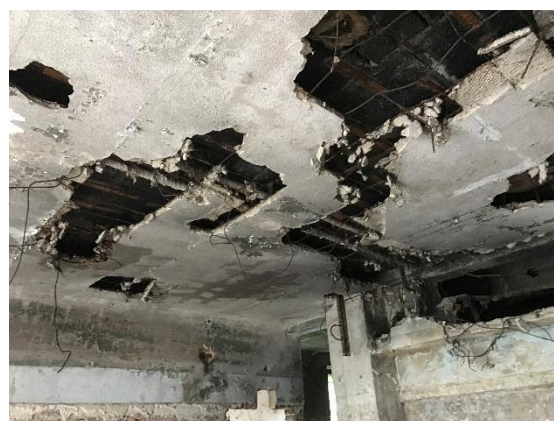
Tenkostěnné železobetonové podhledy v provozním traktu budovy jsou výrazně poškozeny. Vyskytují se velké otvory s vyčnívající betonářskou výztuží a rabičovým pletivem, povrchové vrstvy betonu se odlupují, kotvení podhledů do nosných konstrukcí je významně zkorodováno a zdeformováno. Prvky jsou poškozeny vysokou vlhkostí i činností vandalů, kteří v průběhu času rozebírali a rozkrádali kovové technologické rozvody vedené v podhledech. Celkový stav těchto konstrukcí je havarijní a pro budoucí užívání objektu je nutná jejich celková demolice.

Obr. 3.51 Stav podhledů (1.NP)

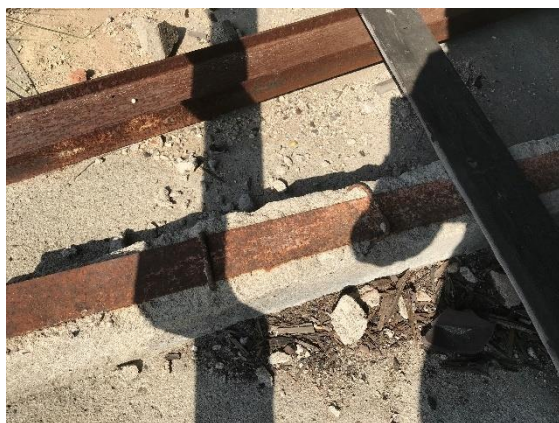
Obr. 3.57 Obnažené kotvící prvky pohledu

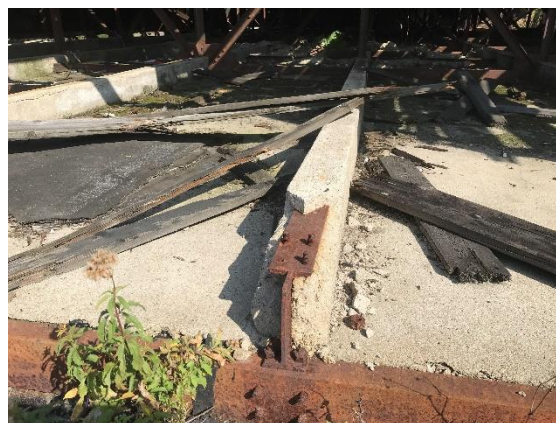
Obr. 3.56 Detail krajní vazby po odcizení

Na stav ocelových konstrukcí měla dopad také činnost vandalů a sběračů kovů, kteří odcizili některé prutové prvky, např. podélné zavětrování a několik vaznic, odmontována však byla i celá krajní vazba příhradového vazníku. Vaznice krajní vazby byly provizorně podepřeny březovými kůly. Krajní vazba u věže byla (pravděpodobně už v pozdějších dobách) nahrazena sloupky z válcovaných profilů, které bez zajištění podpírají vaznice. Absence některých vaznic je převážně způsobena jejich odcizením, v tomto případě byly prvky ze stavby odstraněny citlivě, rozebráním ve spojích, a jejich nahrazení tak bude bezproblémové. V oblasti věže byly vaznice porušeny, pravděpodobně při destrukci části střešního pláště.

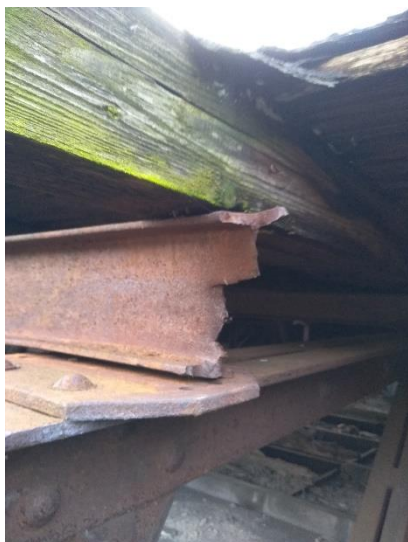
Obr. 3.58 Porušená vaznice

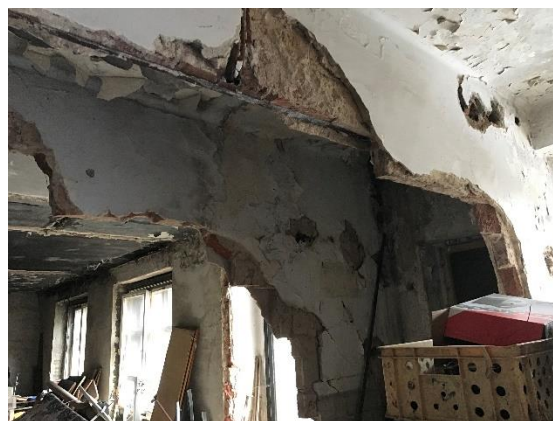
Téměř všechny příčky v objektu jsou výrazně narušené, především v důsledku mechanických poškození či působení zvýšené vlhkosti. V celé ploše budovy jsou dělicí stěny vybourané, s chybějícím stavivem, porušenými povrchovými vrstvami, se značnými defekty po činnosti vandalů (vybourané ocelové zárubně, vytrhané rozvody elektroinstalací a vodovodních potrubí apod.). Některé příčky lze do budoucna zachovat, pokud by svým dispozičním řešením vyhovovaly způsobu využití stavby. Vzhledem ke stavu konstrukcí bude ale nutné minimálně 50 % dělicích stěn odstranit a nahradit je novými, dle potřeb příštího provozu.

Obr. 3.67 Stav příček (1.PP)

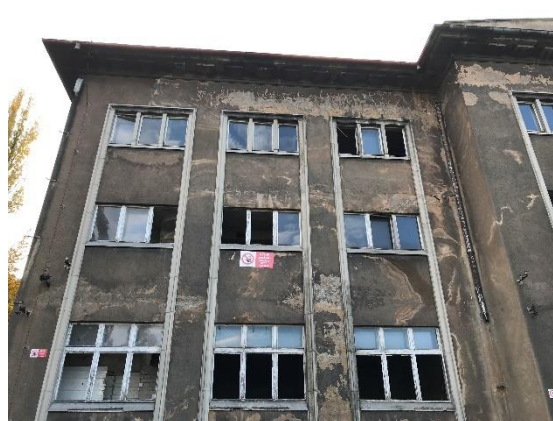
Prakticky všechny okna v objektu jsou v havarijním stavu. Okenní křídla jsou bez skleněných výplní, dřevěné konstrukce křidel a ráků jsou výrazně poškozeny biologickou degradací, jakékoliv jejich budoucí použití je již vyloučeno. Plochy zasklené Luxferami jsou také výrazně poškozeny, některé tvárnice chybí, velké množství je popraskané. Interiérové dveře se v objektu již nenachází, hliníkové vchodové dveře do objektu jsou za hranic své životnosti. V rámci rekonstrukce objektu je bezpodmínečně nutná kompletní výměna všech interiérových i exteriérových výplní otvorů. Betonové vnější parapety jsou z většiny poškozeny, především destrukcí rohových částí, s obnaženou a zkorodovanou betonářskou výztuží.

Obr. 3.66 Stav okenních výplní (SZ)

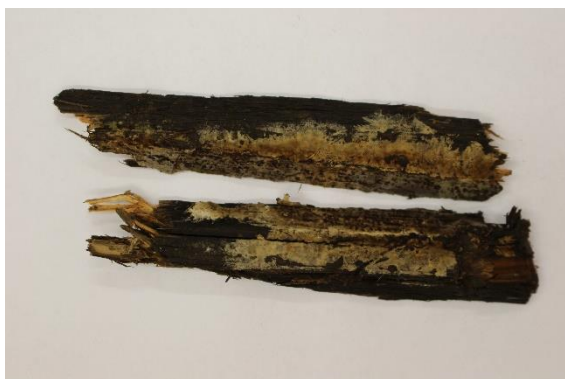
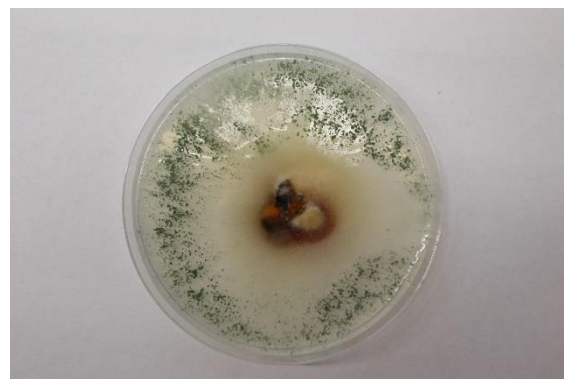
Mnoho prvků dřevěné konstrukce zastřešení je v různých mírách zasaženo výskytem plísní. Pro zjištění druhu mikromycet a určení závažnosti rizik při jejich potenciálním rozšíření byl proveden laboratorní průzkum. Pro zkoumání byl použit vzorek odebraný z kleštiny krovu. Do Petriho misky s růstovým médiem (agarem) byl otisknut vzorek dřeva odebraný skalpelem ze zkoumaného materiálu. Připravený vzorek byl vložen do termostatu s nastaveným požadovaným prostředím vhodným pro růst a vývoj plísní. Po uplynutí 14 dní byl vzorek dostatečně vyvinutý a bylo možné provést analýzu pod mikroskopem.

Obr. 3.79 Analyzovaný vzorek dřeva

Obr. 3.80 Vývoj růstu plísní

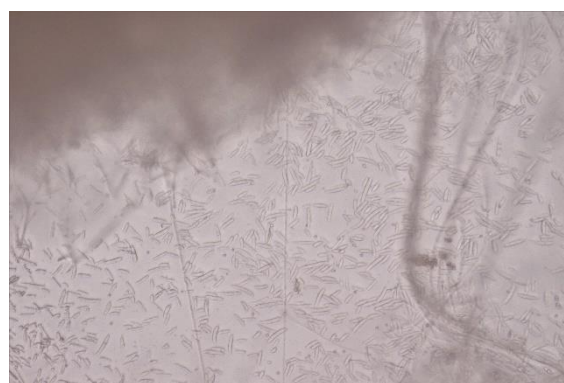
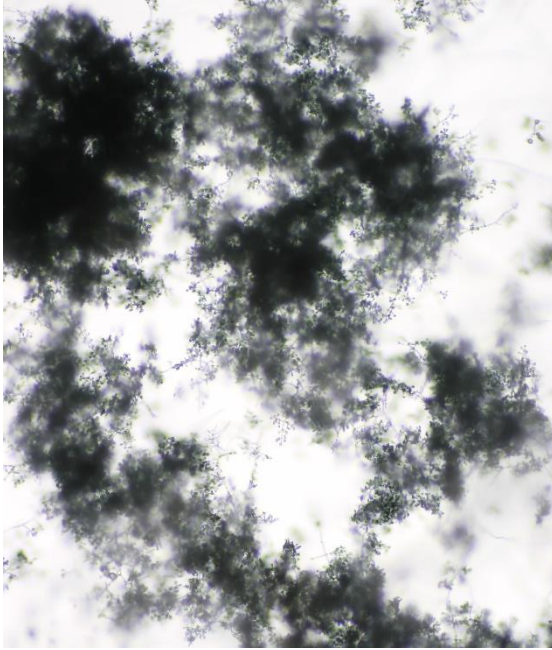
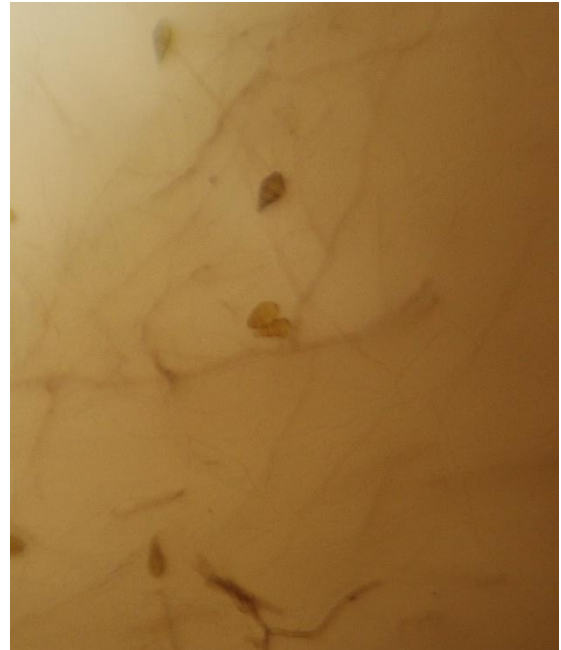
U dřeva z konstrukce krovu byla zjištěna přítomnost vláknitých hub *Trichodermy* (zeleně zbarvená) a *Fusária* (růžové až vínové kolonie). Jedná se o rychle rostoucí houby s teplotními nároky 0-30 °C. Jejich výskyt u dlouhodobě vlhkých dřevěných prvků ve stavbách je běžný, podmínkou výskytu je především relativní vlhkost vzduchu 60-90 % a dostatek organického uhlíku obsaženém v konstrukci. Nalezena byla také tmavě zbarvená houba *Alternaria*, která se hojně vyskytuje po celém světě, může produkovat řadu toxinů.

Obr. 3.81 *Fusarium culmorum*

Obr. 3.82 *Trichoderma viride*

Obr. 3.83 *Alternaria alternata*

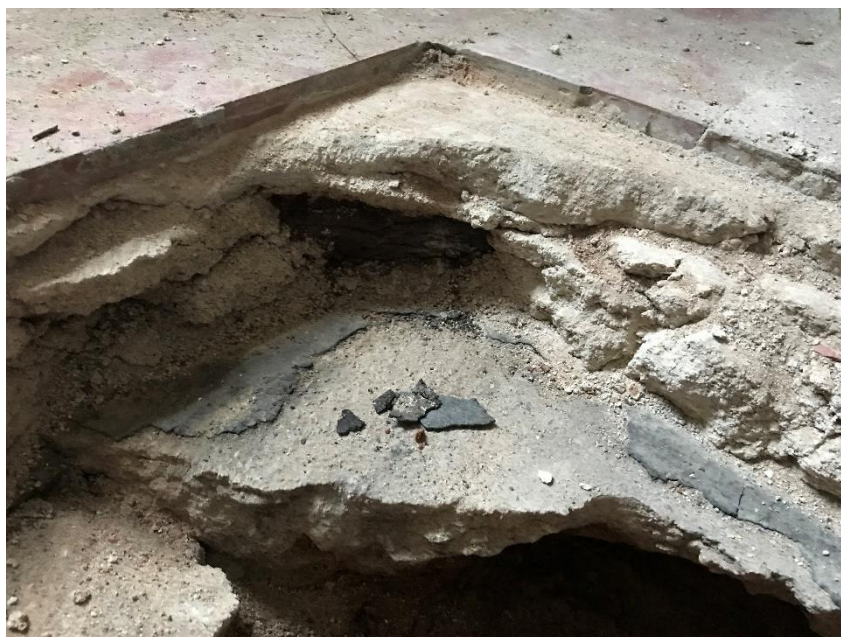
V podlaze suterénu, v části provozního traktu, byla provedena kopaná sonda do hloubky cca 30 cm. Ve skladbě podlahy se pod vrstvou keramické dlažby a cementové malty nachází cementový potěr v tl. 80 mm. Potěr, obsahující pouze drobné kamenivo, vykazuje nízkou pevnost i soudržnost a lze jej bez obtíží oddělovat pouze za použití ručního náčiní (kladiva). Pod touto vrstvou je umístěna hydroizolace v podobě asfaltové lepenky. Ta však již podlehla biologické degradaci, je necelistvá a rozpadá se. Byl tak potvrzen předchozí předpoklad o ztrátě funkce hydroizolace spodní stavby. Izolační pásy byly kladeny na podkladní betonovou mazaninu, která vykazuje vyšší pevnost i soudržnost než vrchní cementový potěr. Betonová mazanina byla aplikována na hutněnou jílovitou zeminu, ta v době zhotovení sondy byla výrazně vlhká.

Obr. 3.84 Skladba podlahy suterénu

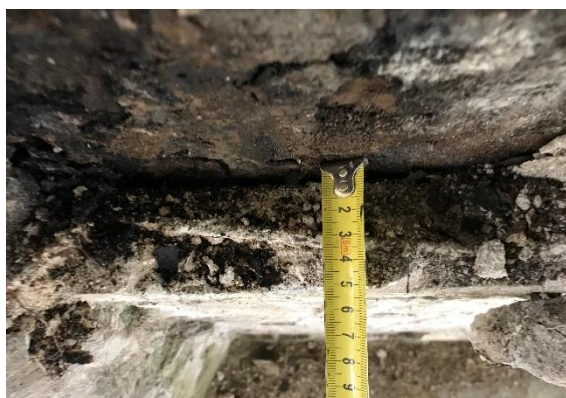
Pro zjištění skutečné skladby a přítomnosti hydroizolace bazénové vany byla odstraněna část povrchových vrstev. Pod cementovou maltou proměnných tloušťek (nejčastěji 40-50 mm) se nachází dvě vrstvy asfaltových hydroizolačních pásů. Pravděpodobně se jedná o druh oxidovaných asfaltových pásů, neboť podléhají degradaci a ztrácejí celistvost. Tato skladba byla zhotovena při rekonstrukci bazénu mezi lety 1978 a 1980. Pod hydroizolací je již železobetonová nosná konstrukce bazénu.

Obr. 3.85 Tloušťka cementové malty bazénové vany

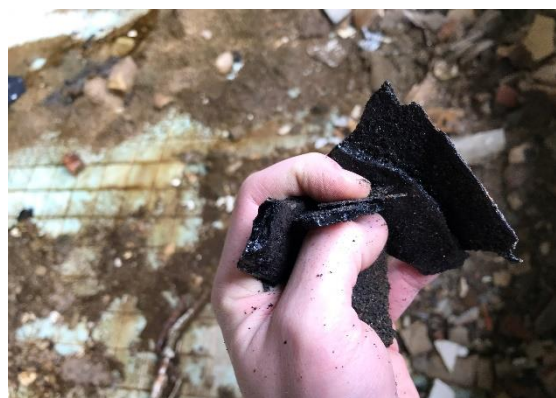
Obr. 3.86 Stav hydroizolace

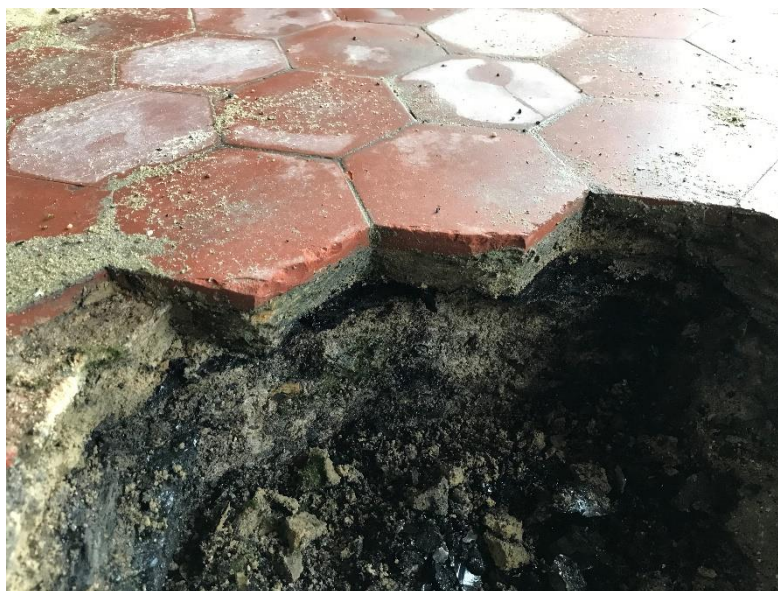
Sonda byla provedena ve 3.NP, v místě původních šaten. Maloformátová keramická dlažba (původní z r. 1930) byla kladena do cementové malty. Pod ní je vrstva hydroizolace z litého asfaltu proměnných tloušťek (až 15 mm), ta byla aplikována přímo na monolitickou nadbetonávku keramických stropních vložek. Beton stropu se jeví jako poměrně nesoudržný, pravděpodobně porušením vysokou vlhkostí.

Obr. 3.87 Skladba podlahy 3.NP

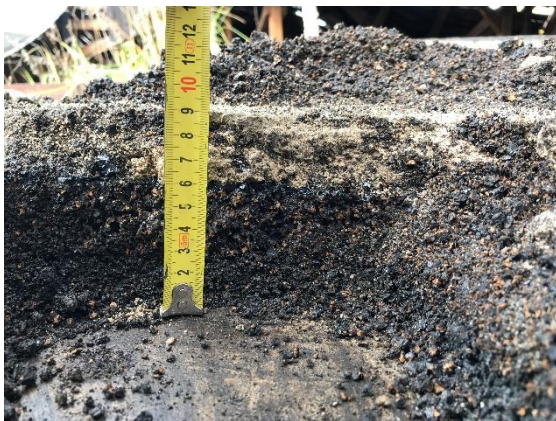
Sonda byla provedena ve střeše, do podhledu bazénové haly. Vnější vrstva betonového potěru byla lehce odstranitelná, odlučovat ji šlo kladivem, bez použití velké síly. Pod touto vrstvou se nachází impregnované korkové desky. Ty vykazují vysokou vlhkost a ztratily soudržnost, po rozrušení je z nich sypký materiál<sup>2</sup>. Při obnažení betonových prefabrikovaných desek a pokusu o jejich destrukci bylo zjištěno, že se jedná o kvalitní beton vyšší pevnosti, s hladkým povrchem. Pouze ručním náčiním bylo obtížné do desek vytvořit otvor. Desky tl. 25 mm obsahují především drobné kamenivo a jsou vyztuženy hustou sítí ocelových drátků malých průměrů. Navzdory dlouhodobě vysoké vlhkosti a agresivitě prostředí, ve kterém se nachází, se desky jeví jako nepoškozené, bez známek degradace, výztuž nevykazovala známky jakékoliv koroze.

Obr. 3.88 Sonda do podhledu haly

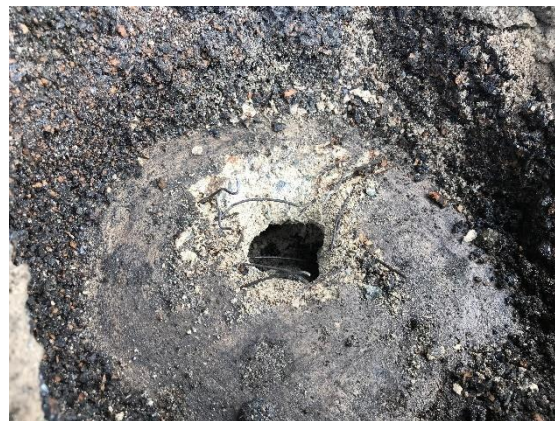
Obr. 3.89 Pohled na prefabrikovanou betonovou desku s vytvořeným otvorem a obnaženou výztuží

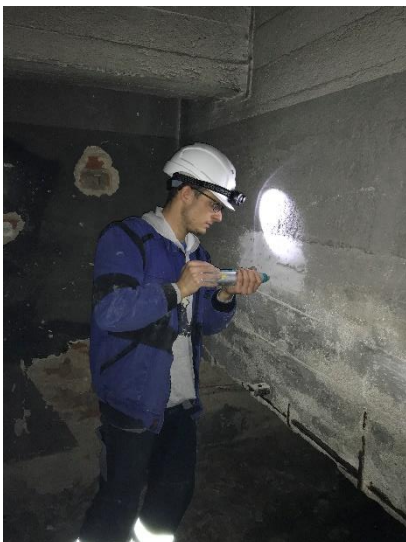
Na vybraných železobetonových a zděných konstrukcích byly provedeny nedestruktivní pevnostní zkoušky Schmidovým tvrdoměrem dle ČSN EN 12504-2. Na každém zkoušeném subjektu bylo provedeno 16 čtení. Výsledkem jednotlivých zkoušek jsou pak střední hodnoty ze všech čtení, viz přiložená tabulka.

Obr. 3.90 Měření pevnosti betonu

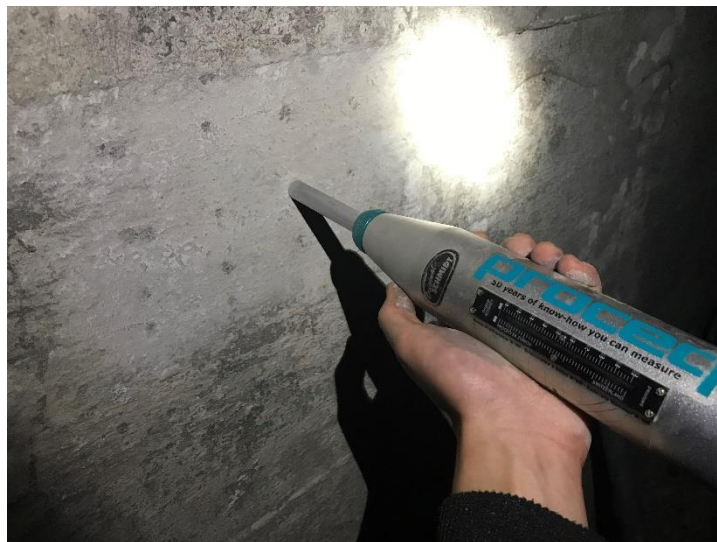
Obr. 3.91 Měření pevnosti betonu

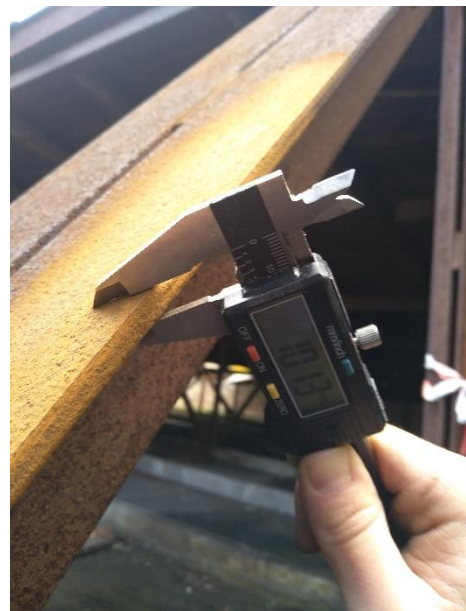
Obr. 3.93 Měření úbytku tloušťky prvků

Míra koroze a poškození ocelových konstrukčních prvků byla zjišťována vizuální prohlídkou jednotlivých vazníků, za současného měření tloušťky materiálu digitálním posuvným měřítkem (šuplerou). Před měřením byla zájmová místa očištěna drátěným

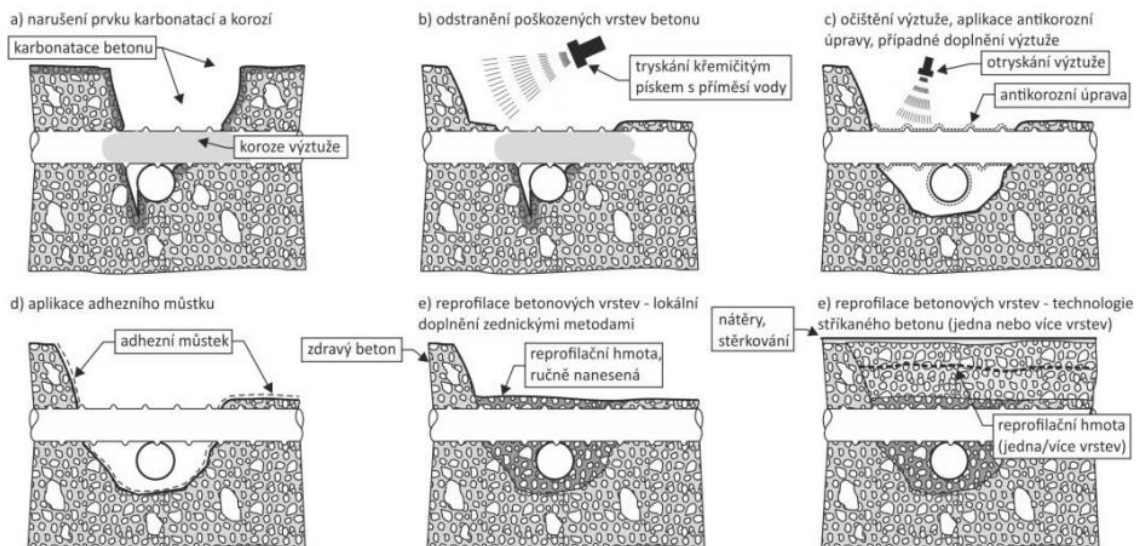
Obr. 4.6 Sanace zkarbonatovaného betonu a zkorodované výztuže [13]

Suterénní opěrný pilíř a sloup bazénu podléhají hluboké korozi betonu s výrazným porušením krycí vrstvy a pokročilou korozí výztuže, bude proto přistoupeno k reprofilaci konstrukcí. Rozrušené vrstvy betonu budou odstraněny otryskáním proudem vody, křemičitého písku, případně ocelových broků, a to až na pevný a soudržný podklad. Výztužné prvky budou očištěny od korozivních prostředků, výrazně zkorodovaná výztuž bude odstraněna a nahrazena novou betonářskou výztuží B500B, pokud možno stejného průřezu, a se stávajícími profily bude stykována svačováním. Výztuž bude opatřena konzervačním prostředkem. Následně bude nanášena adhezivní vrstva (např. na bázi epoxidové pryskyřice) a nová vrstva betonu. Beton může být nanášen ručně, v případě potřeby větších ploch technologií stříkaného betonu. Obdobná je situace u železobetonových trámů pod prostorem otvoru bazénové haly. Zde však míra koroze není známa, je tak možné, že bude nutné přistoupit k rozsáhlejšímu zesílení či dokonce demolici a nahrazení novými konstrukčními prvky.
