**BAKALÁŘSKÁ PRÁCE**

Stavebně-technický průzkum zámku Pravonín  
a návrh sanačních opatření

Structural and technical survey of the Pravonín chateau  
and design of remediation methods

**Richard Čeněk**

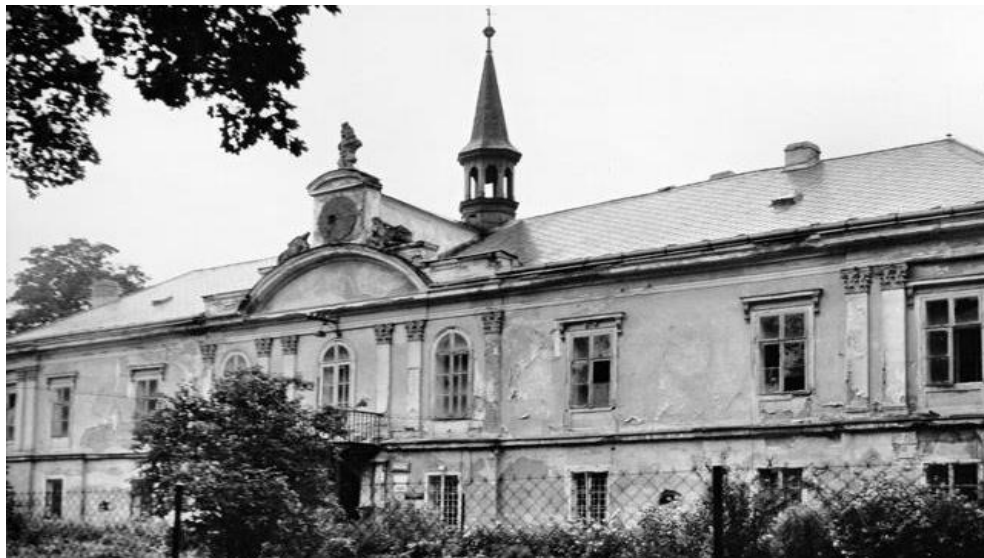
Na fotografii z archivu majitele pořízené roku 1967 (Obrázek 10) je vidět, že střešní krytina objektu je pravděpodobně nově položená, dnes poškozené a pobožené stěny (Obrázek 11) jsou bez známek porušení a kamenné sochy jsou na svém původním místě. Na fasádě objektu jsou už ale patrné známky opotřebení, stejně jako na okenních výplních.

Obrázek 10: Archivní fotografie majitele z roku 1967

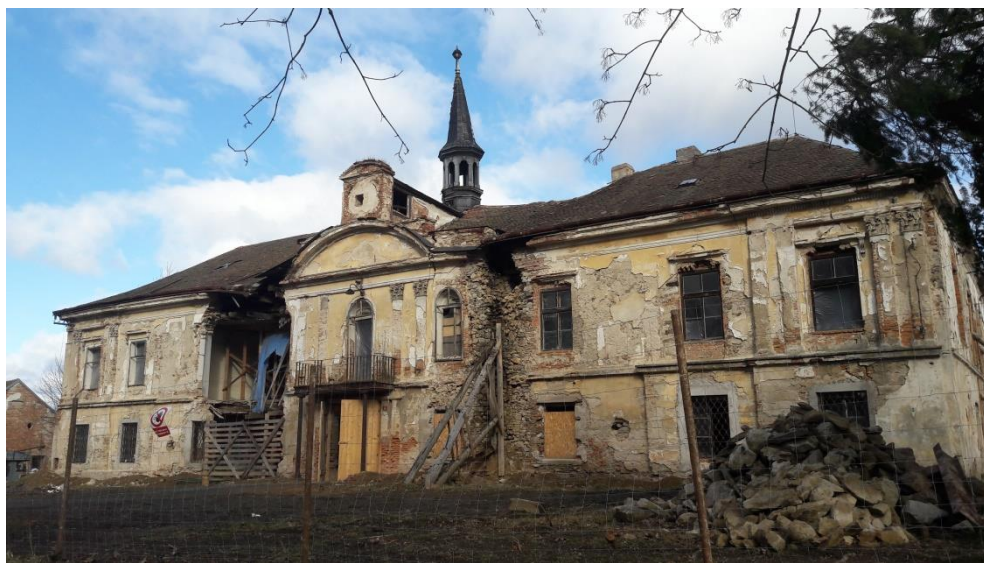
Obrázek 11: Fotografie objektu z roku 2021

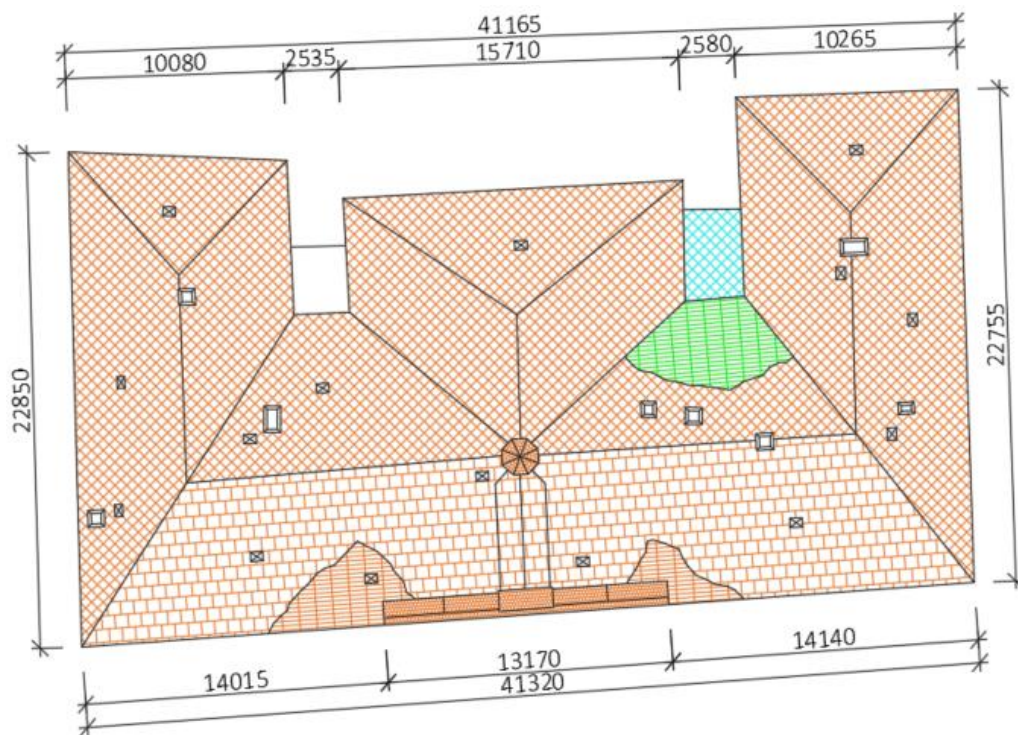
Celý objekt je sině poškozen. Ve svislých konstrukcích se nachází trhliny, došlo ke kolapsu části obvodových stěn, stropní konstrukce a krov jsou napadeny hnilobou tak, že někde došlo i k jejich zřícení. Střešní plášť a fasáda objektu jsou silně degradované a většina výplní otvorů je poškozena (Obrázek 42 - 50).

Obrázek 42: Půdorys střechy - stávající stav s vyznačenými poruchami

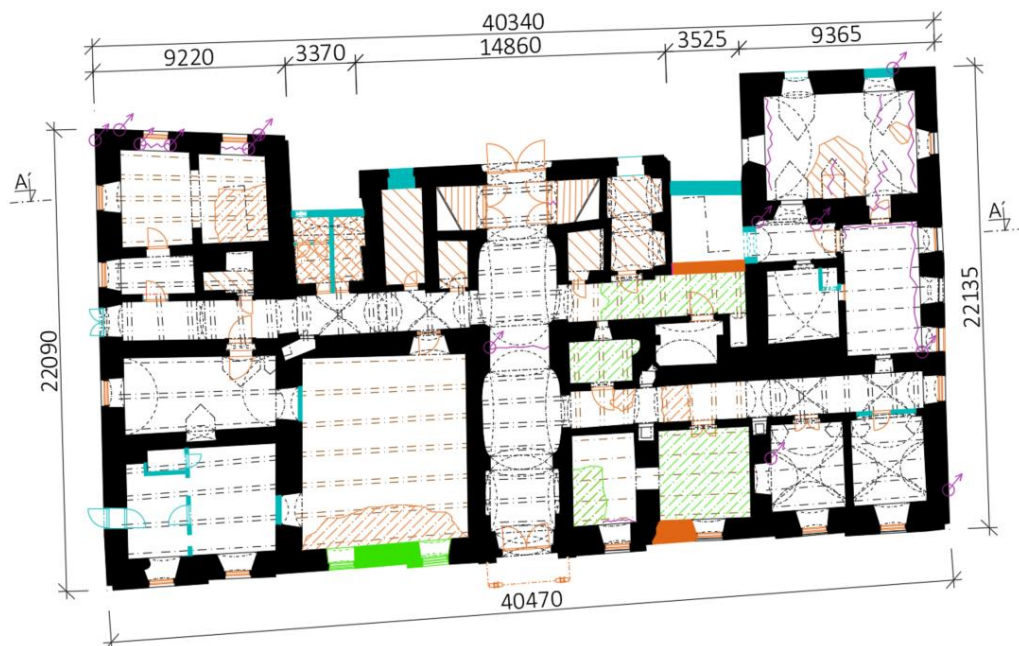
Obrázek 44: Půdorys 1.NP – stávající stav s vyznačenými poruchami

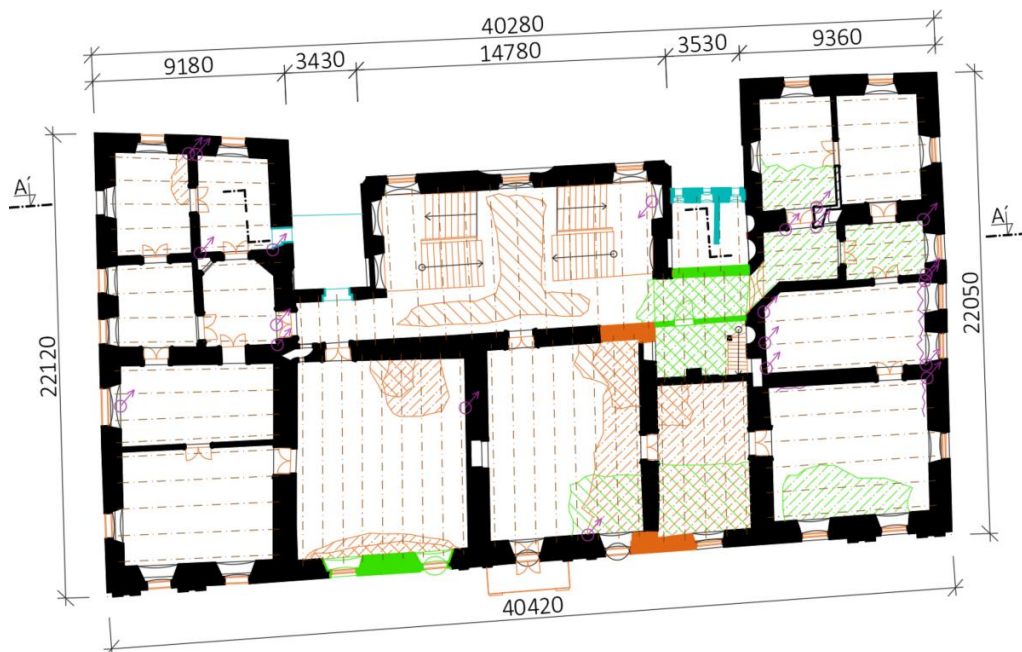
Obrázek 45: Půdorys 2.NP – stávající stav s vyznačenými poruchami

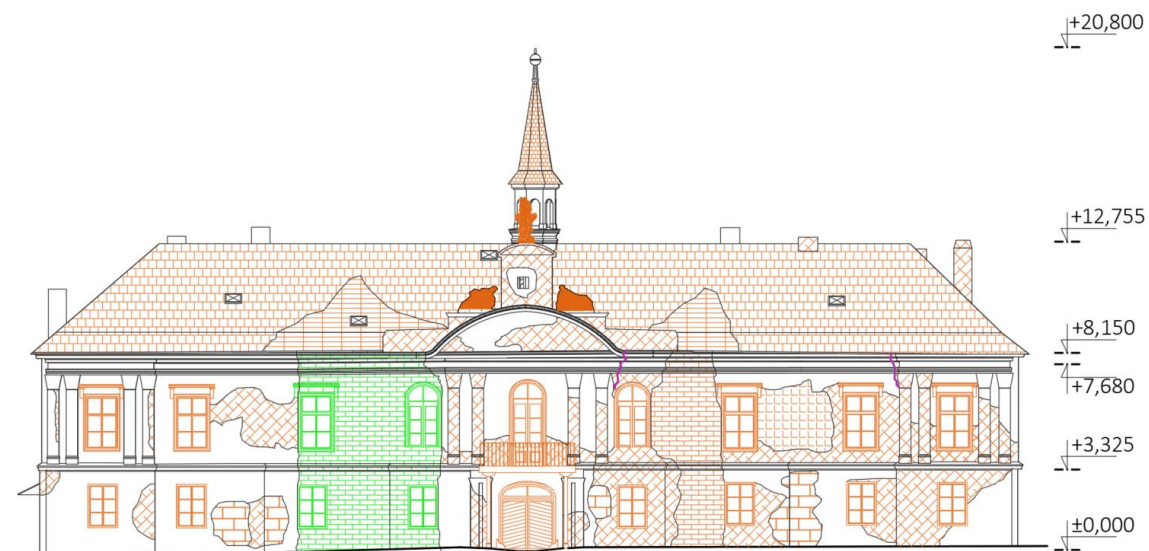
Obrázek 47: Jižní pohled - stávající stav s vyznačenými poruchami

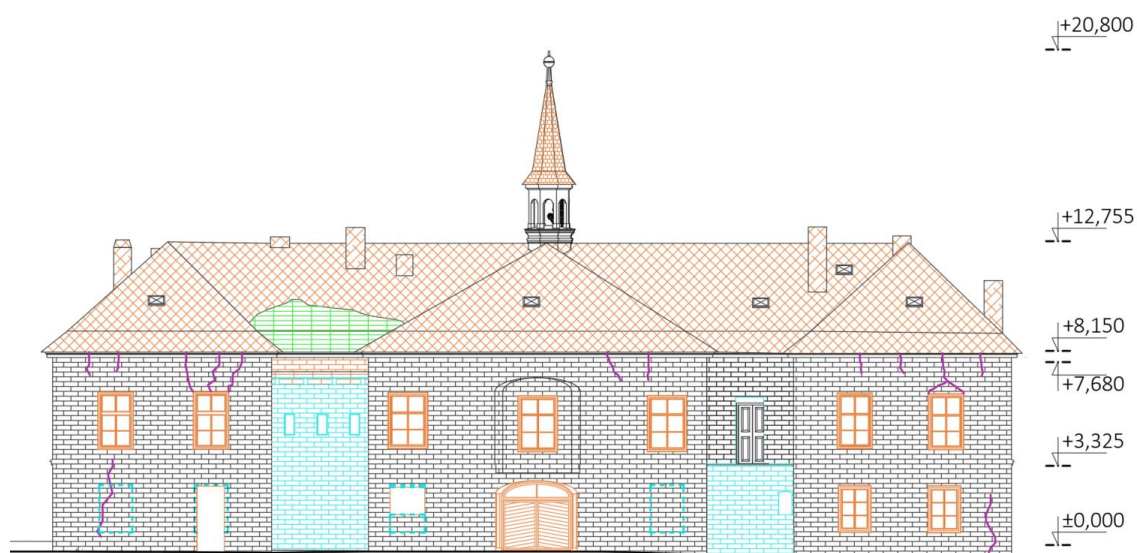
Obrázek 48: Severní pohled - stávající stav s vyznačenými poruchami

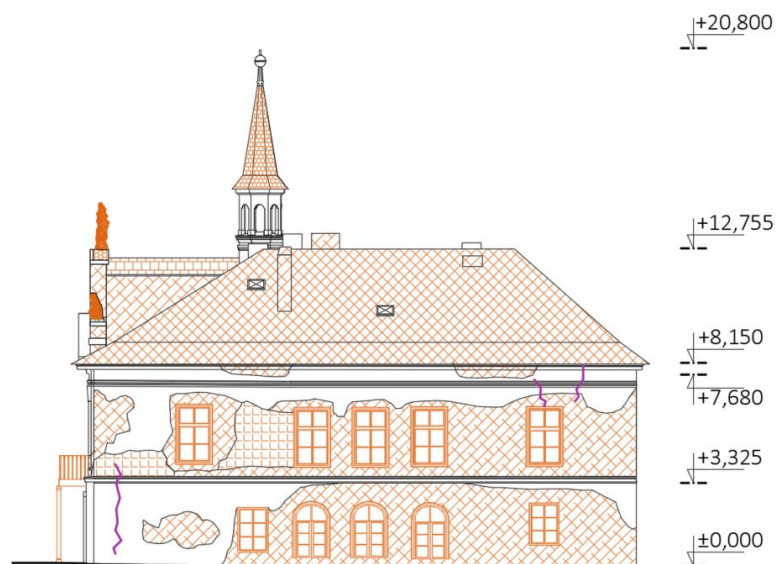
Obrázek 50: Východní pohled - stávající stav s vyznačenými poruchami

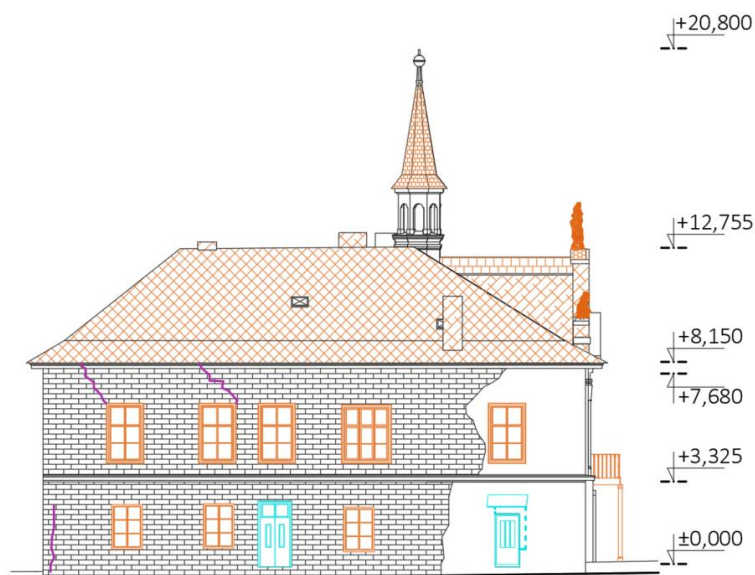
Obrázek 51: Západní pohled - stávající stav s vyznačenými poruchami

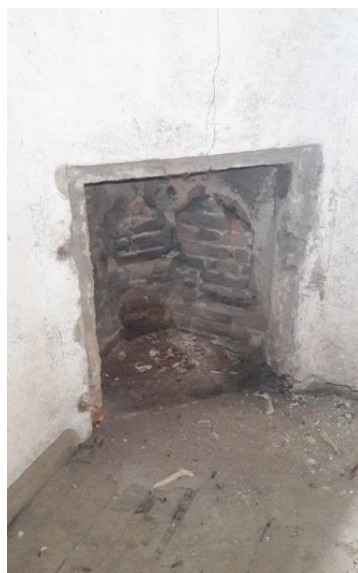
Zdivo komínových hlav je poškozeno, maltové spáry jsou vydroleny a některé zdící prvky chybí (Obrázek 60). Komínové části vedoucí pod střešním pláštěm jsou v dobrém stavebně technickém stavu. Dochovaly se všechny krby jak na chodbách (Obrázek 61), tak i v jednotlivých pokojích, ale těleso pece zcela zaniklo, nejspíše bylo dříve neodborně odstraněno (Obrázek 62).

Obrázek 61: Dochovaný krb

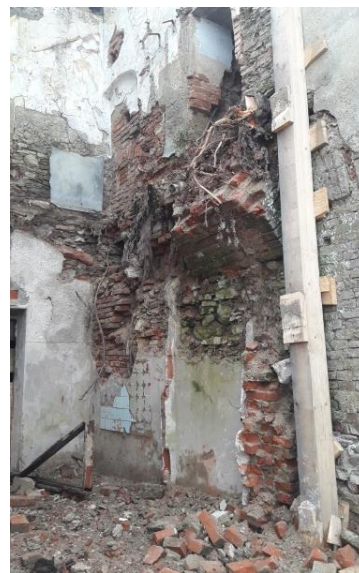
U objektu došlo také ke kolapsu několika kleneb v přízemí, které měly funkci nosné konstrukce stropu (Obrázek 68). Zřítily se v důsledku dlouhodobého zatékání, dilatačních procesů vody nahromaděné v pórech zdiva a působení kořenového systému navátých rostlin, jako tomu bylo v případě degradace zdiva svislých nosných konstrukcí (viz kapitola 3.2.1. Svislé nosné konstrukce).

Obrázek 68: Zřícená klenba

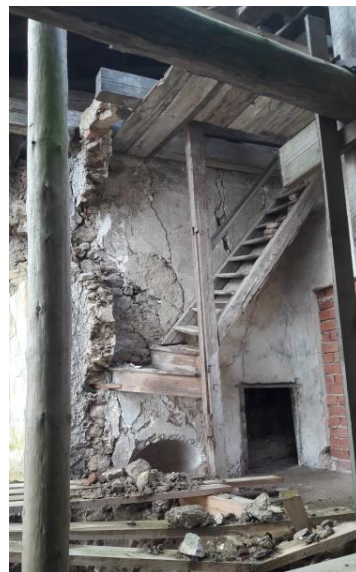
Spodní část vedlejšího schodiště vedoucího do podkrovního prostoru zanikla při propadu stropní konstrukce, na které byla uložena jeho schodnice. Horní část tvořená strmým schodnicovým schodištěm má opotřebované stupně, ale je zachovalá (Obrázek 74).

Obrázek 74: Vedlejší schodiště se zaniklou spodní částí

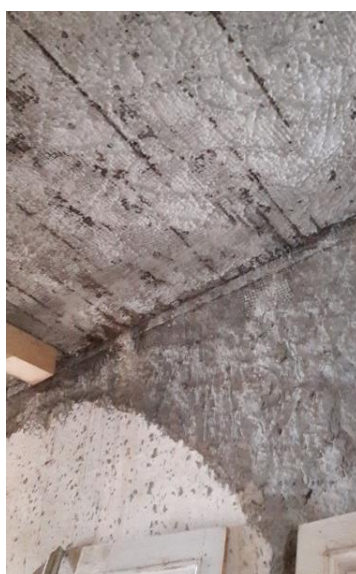
V prvním patře byly vápenné omítky na chodbě a u většiny stropů nahrazeny cementovým špricem, který byl na dřevěném podbitím vyztužen pletivem (Obrázek 84). Ve zbytku prvního patra jsou omítky silně poškozeny trhlinami a dekorační malby jsou často překryty pozdější bílou malbou (Obrázek 85).

Obrázek 84: Cementový špric s pletivem na dřevěném podbití a stěnách

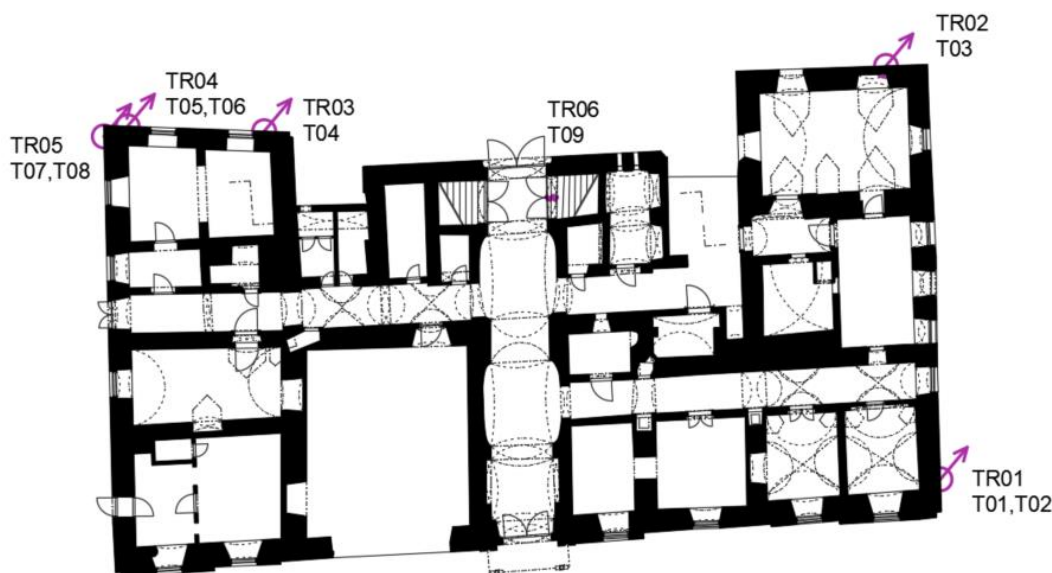
Obrázek 86: Půdorys 1.NP s vyznačenými monitorovanými trhlínami

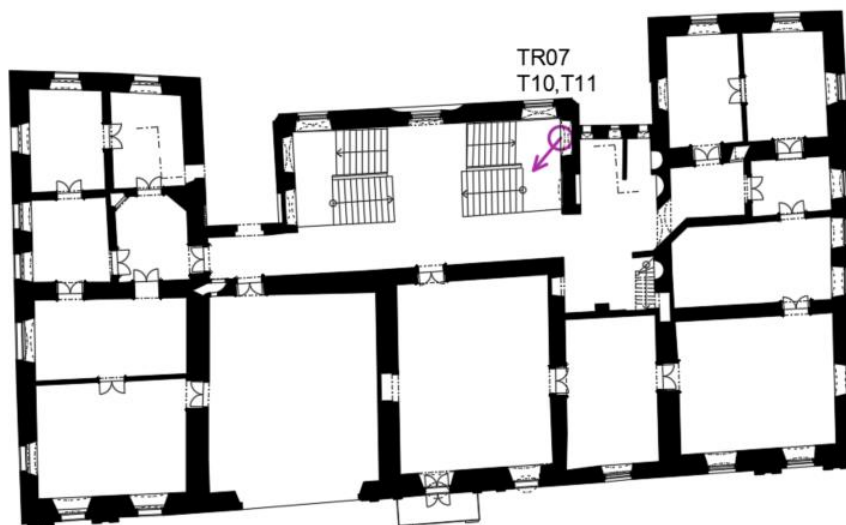
Obrázek 87: Půdorys 2. NP s vyznačenými monitorovanými trhlínami

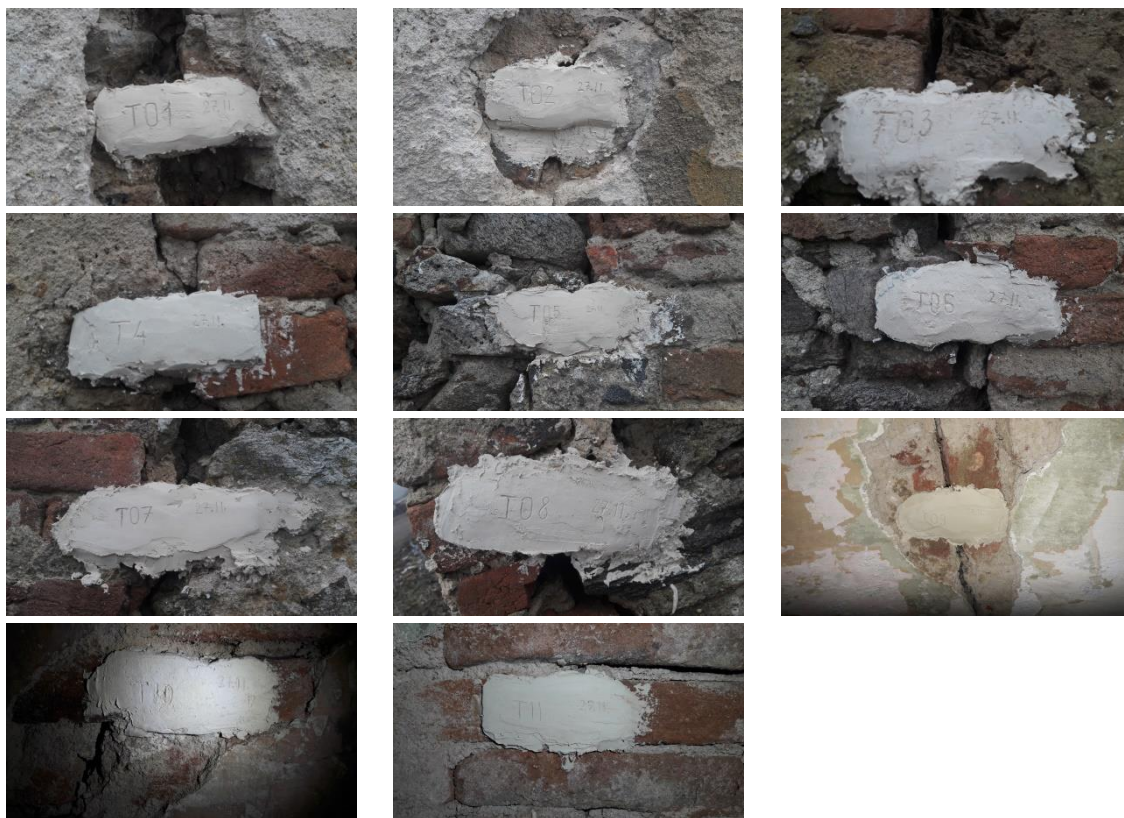
Obrázek 88: Stav sádrových terčů ke dni 27.11.2020

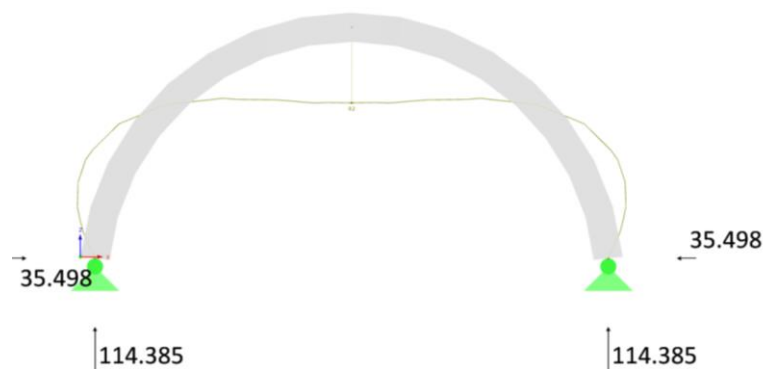
Obrázek 122: Deformace klenby od původního plného ztížení

Jednou z možných sanačních metod klenby, u které dochází ke vzniku tahových namáhání přibližně ve 45° výseku na rubu klenby a ve vrcholu na jejím líci, je přitížit klenbu v místě vzniku tahových napětí na rubu klenby, přesněji v místě vychýlení střednice klenby směrem vně (Obrázek 122), klenbovými nadezdívkami o dostatečné hmotnosti a tím přiblížit tlakovou výslednici ke středu průřezu do jeho jádra. Tímto předpětím dojde k eliminaci tahových namáhání a klenba bude namáhána pouze tlakem. Pokud toto tlakové napětí všechny průřezy přenesou, porucha bude odstraněna. Vzhledem k tomu, že se dá předpokládat, že pro eliminaci tahových napětí bude zapotřebí opravdu velké přitížení, které bude jen těžko proveditelné, jedná se pouze o teoretickou úvahu.

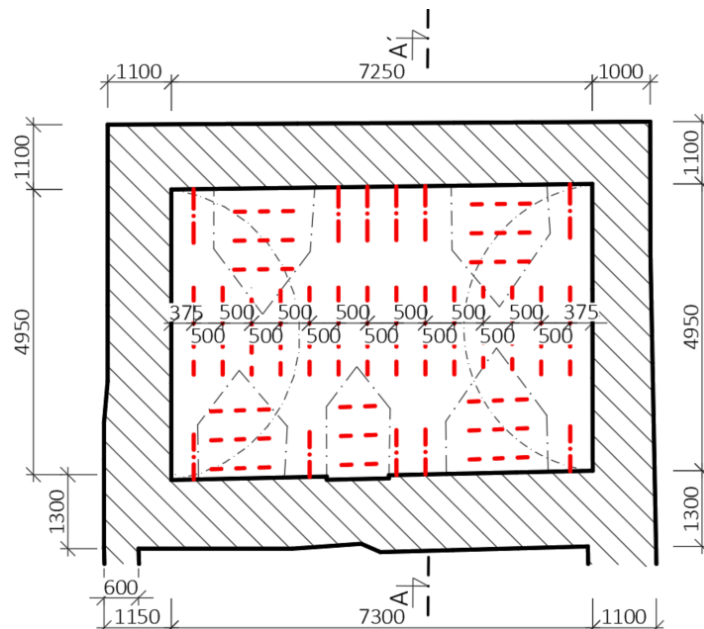
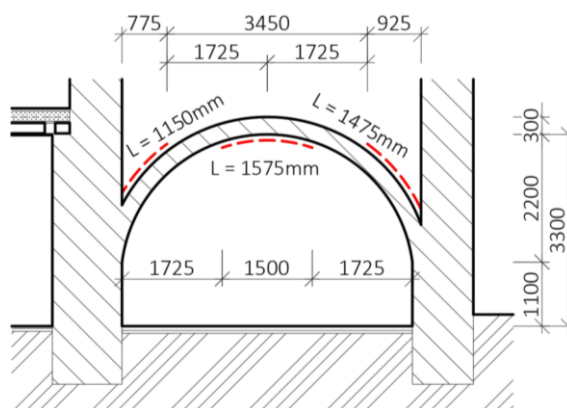
U větších rozponů kleneb, mezi které se řadí i řešená klenba, není vhodné je přetěžovat a často je jedním z nejvhodnějších řešení vytvoření nosné konstrukce podlahy nad klenbou. Vzhledem k tomu, že je tloušťka podlahových vrstev ve vrcholu klenby jen 200 mm, je tato metoda, bez změny konstrukční výšky podlahy, nevhodná, protože zde není dostatečný prostor pro doplnění dřevěných trámů a v případě použití ocelových profilů by zde bylo obtížné zaručit dostatečnou mezeru mezi nosníky a klenbou, aby v průběhu času nedošlo k průhybu těchto nosníků a jejich opření o klenbu. Vzhledem k tomu, že se jedná o historicky významnou stavbu, je kladen i důraz na šetrnost provedení sanace, proto jsem i provedení nabetonovné vyztužené skořepiny vyloučil. Vkládání helikální výztuže do spár zdiva je méně vhodná varianta, neboť spáry klenby jsou neporušené a není jiný důvod do nich zasahovat. Proto bude klenba sanována výztužnými uhlíkovými tkaninami lepenými epoxidovou pryskyřicí (viz kapitola 6.2. Sanace cihelných kleneb) v místech vzniku takových napětí.

Obrázek 126: Půdorys klenby s červeně vyznačeným umístěním výztužné tkaniny

Obrázek 127: Řez klenbou s červeně vyznačeným umístěním výztužné tkaniny

Podlahové konstrukce se rozeberou, násyp ze stavebního rumu, který je pravděpodobně po dlouhém užívání objektu hygienicky a zdravotně závadný, bude odstraněn. Zdivo klenby bude zbaveno nesoudržných vrstev zdiva jak na líci, tak rubu a bude řádně vyčištěno od prachu a ostatních nečistot. V případě potřeby budou trhliny injektovány epoxidovou pryskyřicí a maltové spáry vyspraveny vápennou maltou. Dále bude proveden penetrační nátěr, po jehož vyschnutí se válečkem nebo štětcem nanese vrstva pryskyřice, do které se uloží výztužná uhlíková tkanina tak, aby došlo k proniknutí pryskyřice k vláknům tkaniny. Vyztužování nesmí probíhat při teplotách pod  $5^\circ\text{C}$  a za zvýšené vlhkosti vzduchu. Druhá vrstva pryskyřice bude aplikovaná na tkaninu s 15minutovým časovým rozestupem tak, aby došlo k dokonalé penetraci tkaniny. Po dokončení je třeba konstrukci chránit před poškozením a nechat vyžrát 24 hodin (35). V případě aplikace více vrstev se postup opakuje. Po dokončení a vyžrání se uloží nový násyp z cihelné drtě a zpět se složí podlaha. Prvky podlahy, které jsou nevyhovující, poškozené či napadené dřevokaznými škůdci budou nahrazeny a místo bude ošetřeno chemickou penetrací. Líc klenby bude omítnut vápennou omítkou Baumit Klma RK 39 tloušťky 10 mm.

Výztužné tkaniny šířky 50 mm jsou rozmístěny v osových roztečích 500 mm tak, aby působily v místech vzniku tahových napětí větších, než jaká zdivo dokáže přenést bez vzniku poruch a zároveň jsou kotveny s přesahem minimálně 200 mm v místech, kde ještě tahová napětí vznikají, ale již od nich nehrozí vznik poruch (Obrázek 126 a 127).

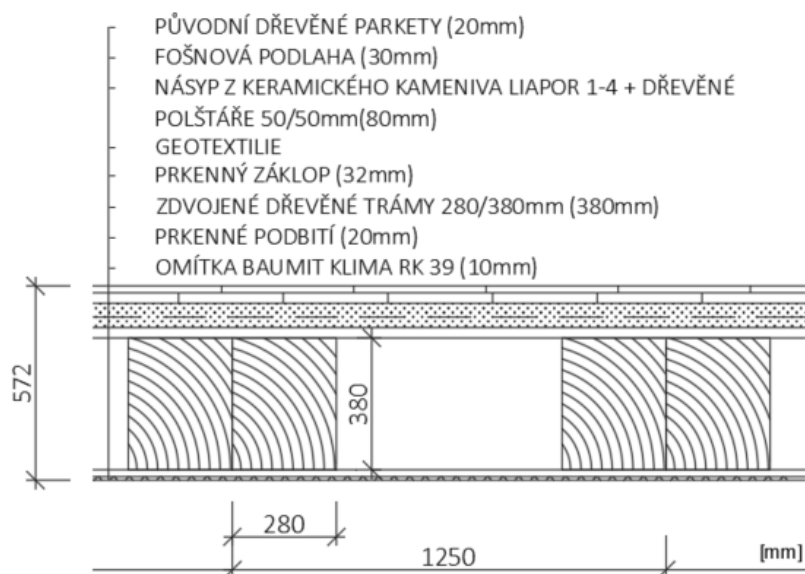
Dřevěné stropní trávy 200/280 mm stropní konstrukce S01 nad místností 1.30 jsou silně poškozeny hnilobou, která se nachází jak u většiny odkrytých zhlaví, tak i jinde v celých délkách trámů a to v místech zatékání. Trávy dále podle dnes platných norem nevyhověly na mezní stav únosnosti ani mezní stav použitelnosti (viz kapitola 5.3. Dřevěný trámový strop S01).

Vzhledem k rozsáhlému poškození trámů by byla metoda jejich protézování v kombinaci s dodatečným vyztužením uhlíkovými lamelami, helikální výztuží či výztužnou tkaninou velmi neekonomická (viz kapitola 6.3. Sanace dřevěných stropních trámů), a tak nebude možné současné trávy dále využít.

Obrázek 128: Nová skladba stropní konstrukce S01 (nad místností 1.30)

Stávající násyp ze stavebního rumu je po dlouhé době užívání objektu pravděpodobně hygienicky a zdravotně závadný, zbytečně přitěžuje stropní konstrukci a proto bude odstraněn a nahrazen keramickým kamenivem Liapor 1-4 o tloušťce 80 mm. Původní dřevěné stropní trávy budou odstraněny a nahrazeny s respektem k původnímu řešení trávy průřezu 280/380 mm uloženými do původních rozšířených kapes. Díky snížení tloušťky násypu a zvýšení průřezů trámů bude zachována původní tloušťka stropu.

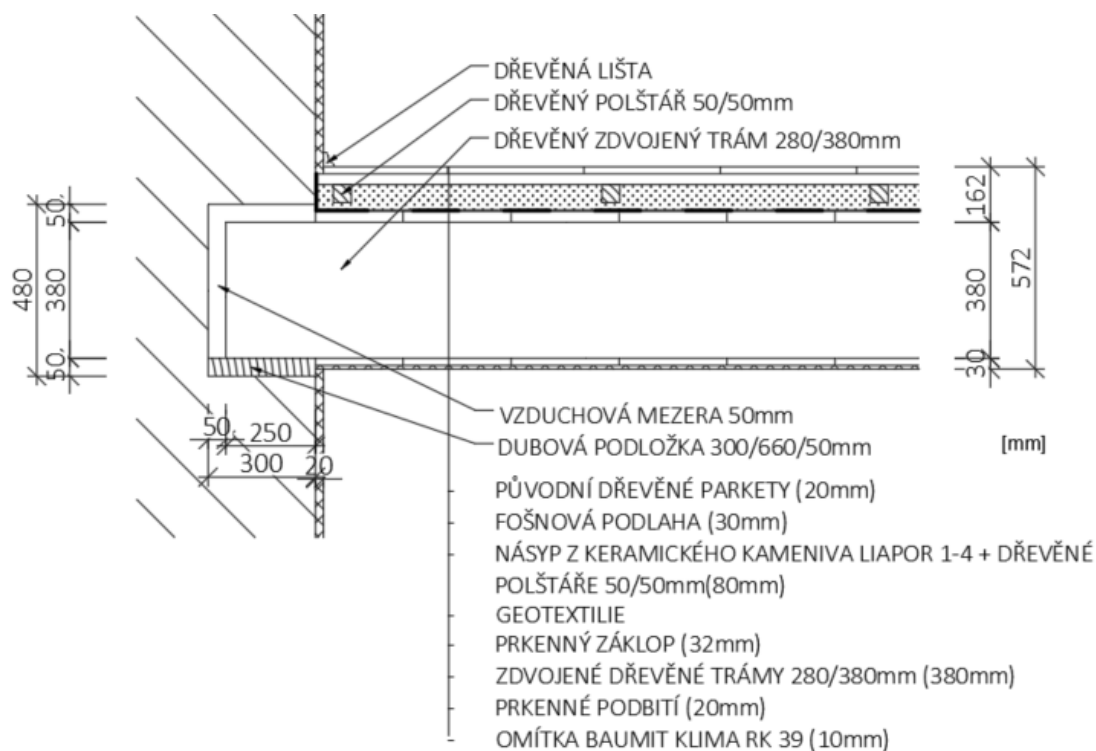
Obrázek 129: Detail zhlaví nově uložených trámů stropu S01 ve vnitřní nosné stěně

Podlahové konstrukce budou rozebrány a dřevěné parkety budou prohlédnuty a napadené či poškozené budou vyřazeny. Fošnová podlaha, násyp, prkenný záklop, stropní trámy i podhled budou odstraněny. Stávající kapsy ve zdivu budou rozšířeny tak, aby mezi

zhlavím nových trámů a zdivem byla mezera 50 mm. Rozšířené kapsy budou vyčištěny od zbytků dřevní hmoty a ošetřeny chemickou impregnací. Do takto provedených kapes budou na dubové podložky tloušťky 50 mm osazeny nové zdvojené dřevěné trámy 280/380 mm, na kterých bude proveden prkenný záklop s geotextilií, na kterou bude uložen liaporový násyp. Do násypu budou uloženy dřevěné polštáře 50/50 mm, na které bude hřebíky připevněna fošnová podlaha tloušťky 30 mm. Na nové fošnové podlaze budou uloženy doplněné původní nezávadné parkety. Na spodní stranu trámů bude hřebíky připevněno prkenné podbití tloušťky 20 mm, které bude omítnuto vápennou omítkou Baunit Klma RK 39 tloušťky 10 mm.

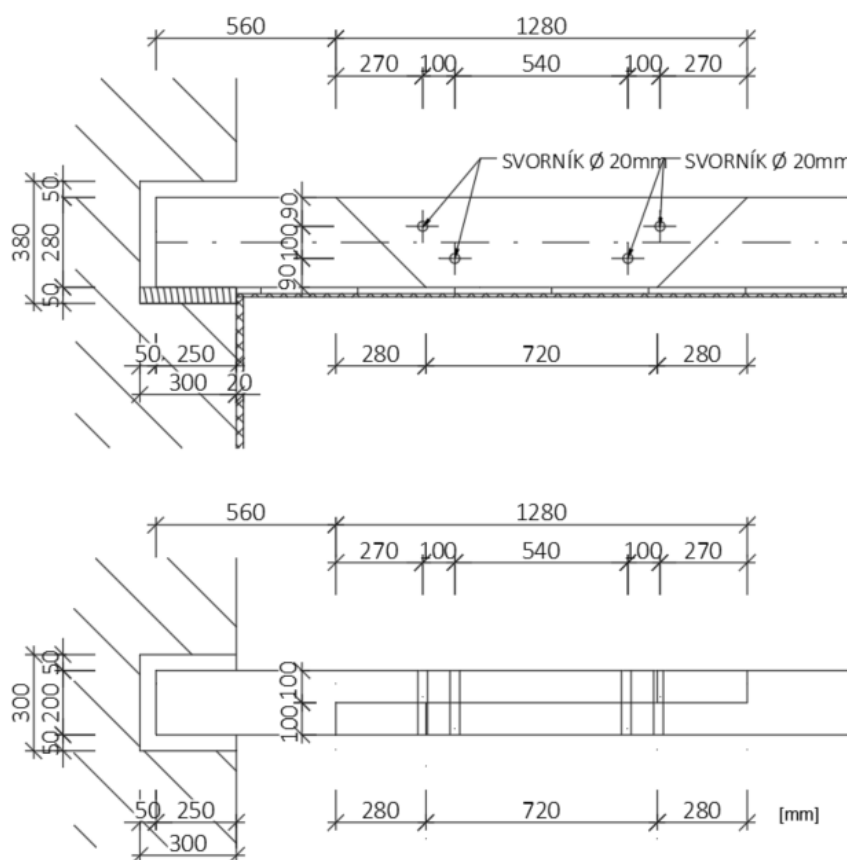
Dřevěné stropní trámy 200/280 mm stropní konstrukce S02 nad místností 2.09 jsou místy poškozeny hnilobou, která se nachází jak u některých odkrytých zhlaví, tak i jinde v celých délkách trámů a to v místech zatékání. Trámy dále podle dnes platných norem vyhověly na mezní stav únosnosti, ale nikoli na mezní stav použitelnosti (viz kapitola 5.4. Dřevěný trámový strop S02).

Obrázek 130: Detail protězy zhlaví u vnitřní nosné stěny (pohled nahoře, půdorys dole)

Stropní trámy budou zachovány a jen jejich poškozené části budou odstraněny a nahrazeny protézami ze smrkového dřeva spojenými plátovými spoji se svorníky.

Fošnová podlaha bude postupně rozebrána, poškozené a napadené části budou odstraněny a později doplněny. Všechny stropní trámy budou v celé délce prohlédnuty a budou zjištěna přesná místa výskytu napadení dřevokaznými houbami. Protézování bude probíhat postupně u jednotlivých stropních trámů. Sanovaný trám bude montážně podepřen za poškozenou částí, aby po jejím odstranění nedošlo k posunu či propadu trámu. V místě poškození bude rozebrán podhled pouze v nezbytně nutném rozsahu, aby došlo k co nejmenšímu poškození dekoračních maleb vápenných omítek. Poškozená část trámu bude odstraněna spolu s 1 m vizuálně zdravé části a nevyhovujícím či poškozeným podbitím. Při odstraňování části trámu je třeba nepoškodit nezávadnou část podhledu. Na vzniklém konci trámu bude vytvořen plát (Obrázek 130), který bude spolu se vším dostupným dřevem preventivně ošetřen chemickou impregnací. Stávající část trámu bude přes plát a svorníky propojena s dřevěnou protézou rovněž ošetřenou chemickou impregnací, která bude na míru

vytvořena ze smrkového rostlého dřeva C24. Po dotažení spoje protězy bude odstraněno montážní podepření. Po zhotovení všech protéz v místnosti bude rozkrytá část fošnové podlahy složena, podbití podhledu bude opraveno a omítky i s malbami budou vyspraveny.

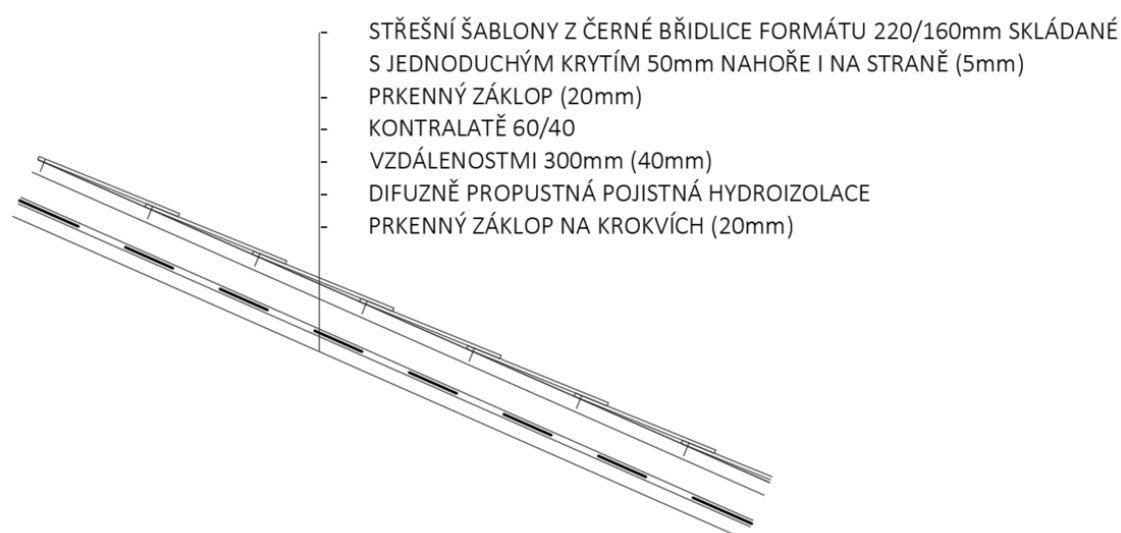
Obrázek 132: Nová skladba střešního pláště

Stávající rozmanitá střešní krytina bude rozebrána a břidlicové šablony ze štítu a věžičky budou prohlédnuty, poškozené vyřazeny a vyhovující uschovány. Po opravě či výměně konstrukce krovu bude na krokve přibit spodní prkenný záklop tloušťky 20 mm, na který bude uložena difuzně propustná pojistná hydroizolace kotvená přes střešní kontralatě 60/40 mm zakryté horním prkenným záklopem tloušťky 20mm. Na tento záklop budou uloženy nové střešní šablony z černé břidlice formátu 220/160/5mm s jednoduchým krytím (Obrázek 132). Jednotlivé šablony budou vždy kotveny třemi, pro zvýšení životnost střešního pláště měděnými, hřebíky průměru 2,8 a délky 45mm a to dvěma v horní části a jedním po straně, která bude překryta následující šablonou. Překrytí šablon je 50mm jak pro horní, tak boční okraj. Na domovní štít a věžičku budou navraceny a případně doplněny původní černé břidlicové šablony.

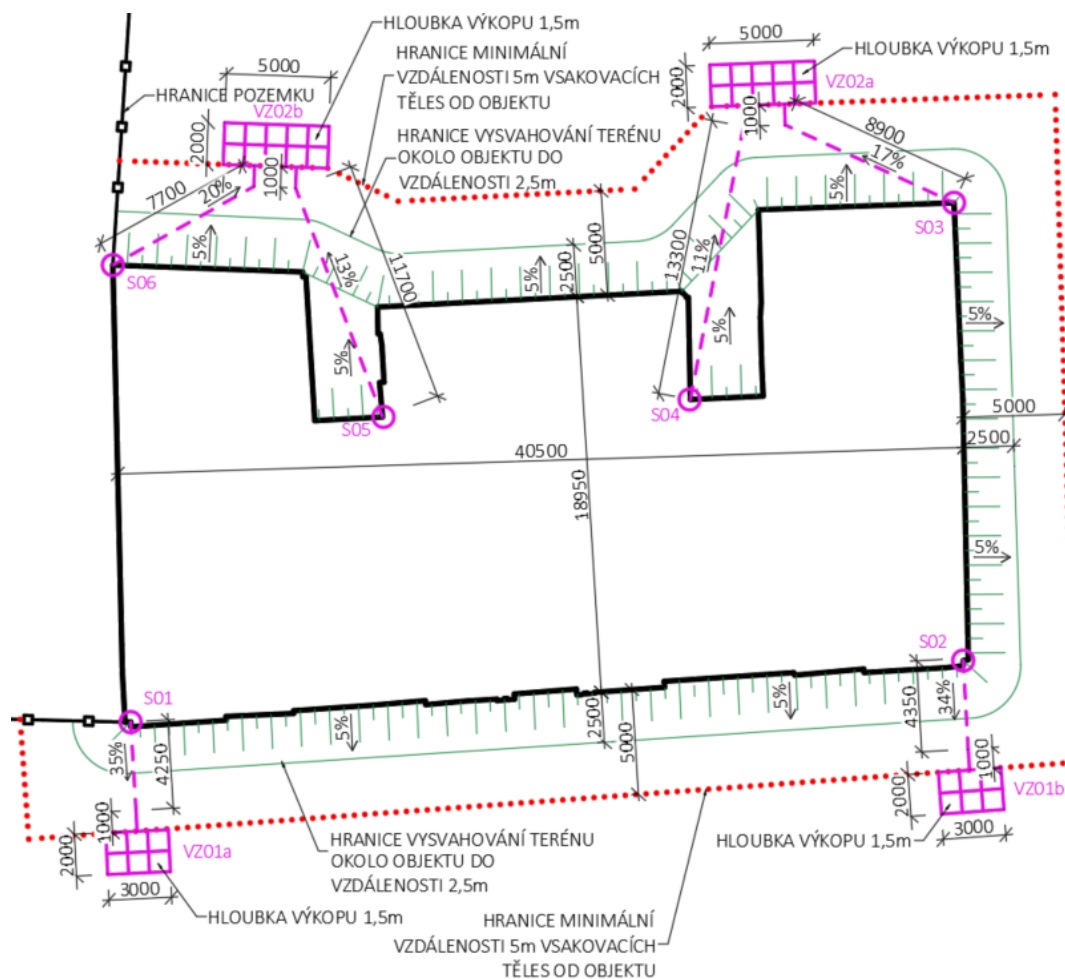
Obrázek 133: Obrys objektu s vyznačeným odvodněním střechy a upraveným terénem okolo objektu

Nadzemní část odvodnění střechy bude z pozinkového plechu opatřeného ochranným nátěrem a bude se sestávat z do krokví přes žlabové háky kotvené střešní žlaby rš. 400 mm, na které budou napojeny přes kotlíky svody Si z trubek  $\varnothing 100$  mm. Tyto svody budou napojeny na podzemní část odvodnění z horizontálních svodů z PVC trubek  $\varnothing 100$  mm, které budou ústít v minimálním sklonu 11% do vsakovacích těles uložených do hloubky 1,5 m ve vzdálenosti minimálně 5 m od objektu. Vsakovací tělesa tvoří propojené vsakovací boxy 1x1x1 m, které jsou potaženy geotextílií, obsypány vrstvou šterku o tloušťce 150 mm, frakce 16/32 a zasypaný zeminou. Tělesa VZ01 jsou navrženy ze 6ti boxů a tělesa VZ02 z 10ti boxů (Obrázek 133).

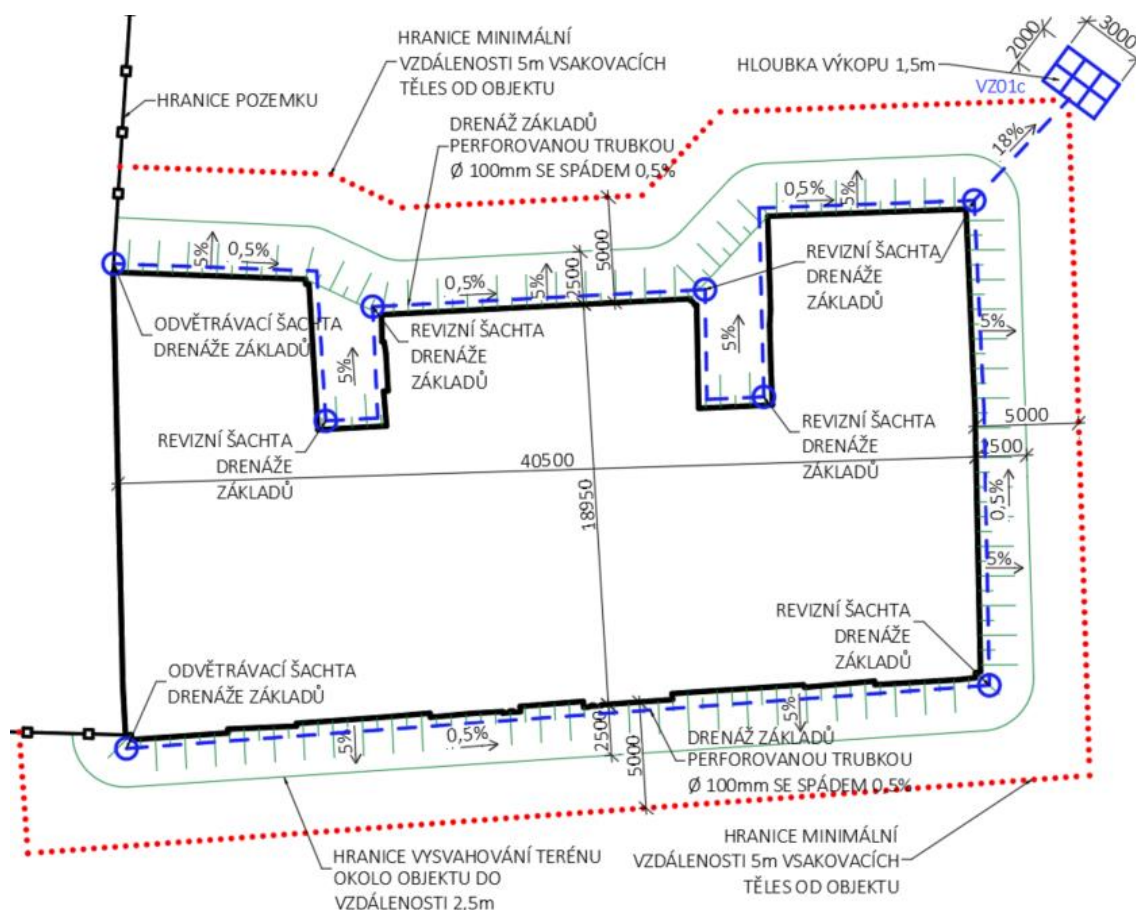
Obrázek 134: Obrys objektu s vyznačenou drenáží základů a upraveným terénem okolo objektu

Výkop okolo objektu, který byl proveden při přípravných pracích, bude rozšířen na jednotnou šířku 250mm a hloubku sahající k základové spáře. Jeho dno bude vyspádováno od objektu ve sklonu 10% a směrem ke vsakovacímu tělesu ve sklonu 0,5% (Obrázek 134), povrch obnažených základů a sokl stěny bude očištěn od zbytků zeminy a vyspraven. Na dno výkopu a připravený povrch zdiva bude uložena nopová fólie s výškou nopu 20 mm s geotextilií tloušťky 5 mm kotvené zakončovací lištou do obvodové stěny ve výšce 150 mm nad terénem. Tato lišta bude při sanaci omítek v místech, kde je kotvená vruty, fasádou překryta. Na dno výkopu bude uložena perforovaná drenážní trubka  $\varnothing 100$  mm obalená vrstvou geotextilie (Obrázek 135). V nejvyšším bodě každé samostatné větve prováděné drenáže bude perforovaná trubka ústít do odvětrávací šachty z PVC trubky  $\varnothing 100$  mm s do boků perforovanou krycí hlavicí končící 300 mm nad povrchem. Po maximálně jednom zalomení bude na vedení drenáže provedena revizní šachta, která je obdobná jako odvětrávací s tím, že je zakončena v úrovni terénu nepropustným víčkem. Vedení drenáže bude ústít do vsakovacího tělesa VZ01 (popsané výše) ze 6ti vsakovacích boxů umístěných v minimální vzdálenosti 5 m od objektu a hloubce 1,5 m pod terénem.

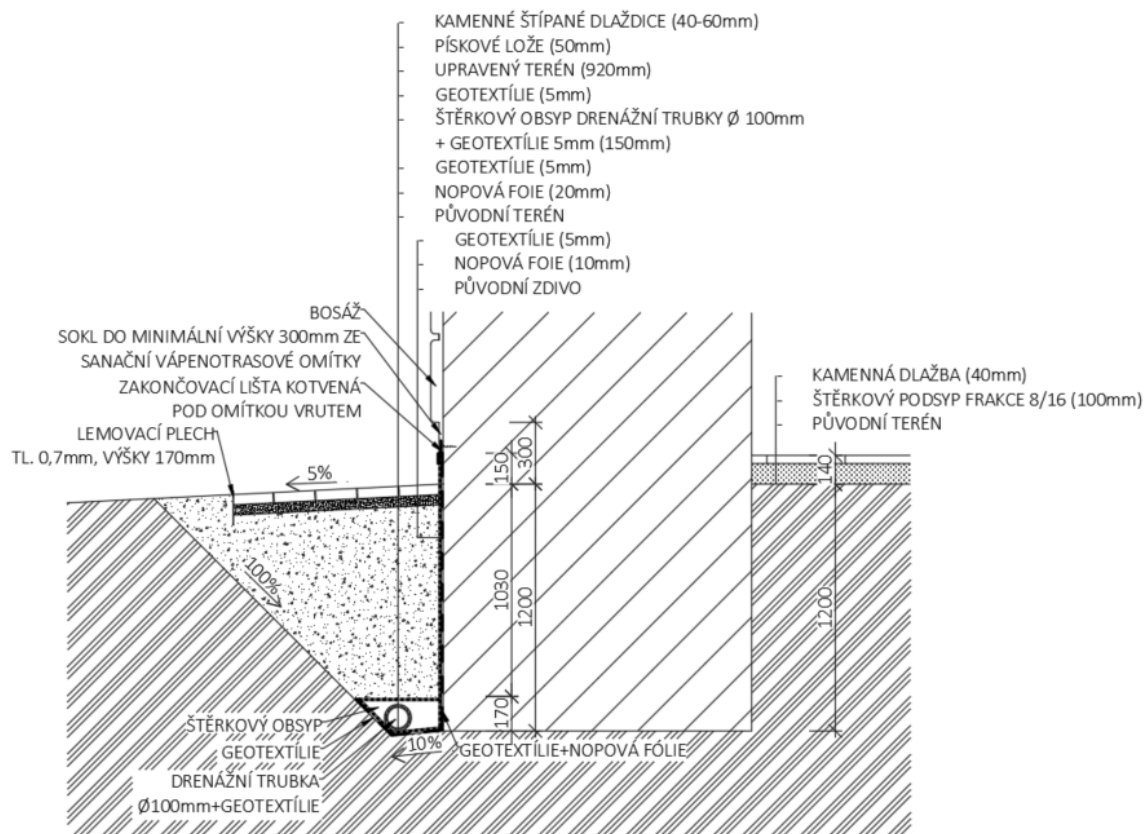
Obrázek 135: Detail uložení drenáže základů

Po uložení boxů, a drenáže bude perforovaná trubka zasypána do výšky 250 mm od dna výkopu štěrkem frakce 16/32, přes který bude natažen konec geotextílie chránící nopovou fólii. Výkop bude následně zahrnut vytěženou zeminou a terén okolo objektu bude upraven do vzdálenosti 2,5 m ve sklonu 5% od objektu.

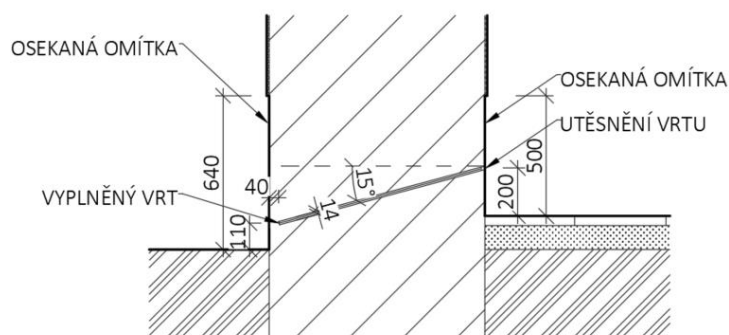
Obrázek 136: Řez injektážním vrtem

U obvodových stěn budou jak ze strany interiéru, tak exteriéru, odstraněny omítky do výšky 0,5 m nad podlahu a spáry zdiva budou vyškrábány do hloubky 20 mm. V úrovni 200 mm nad podlahou budou provedeny z interiéru ideálně v maltových spárách vrty pod úhlem 15° ke svislé rovině zdiva o průměru 14 mm s maximálními osovými vzdálenostmi 120 mm, které budou končit 40 mm před lícem zdiva exteriéru (Obrázek 136). Je zapotřebí udržet jednotnou a průběžnou rovinu. Následně bude provedena předinjektáž vrtů krémem Mainstone Cream pomocí tlakového čerpadla, která se provádí aplikováním krému trubičkovým plnidlem od konce vrtu směrem ven. Tím bude zajištěno, že se krém dostane i do zadní části vrtu, a vrty budou takto vyplněny ze 60% - 80%. Poté bude provedeno doplnění vrtů aplikováním krému tenčím plnidlem s gumovou koncovkou v opačném směru, než byla prováděna předinjektáž. Gumová koncovka zajistí utěsnění vrtu a krém tak nebude vytékat ven. Následně budou vrty utěsněny polystyrenovými zátkami nebo maltou (35).

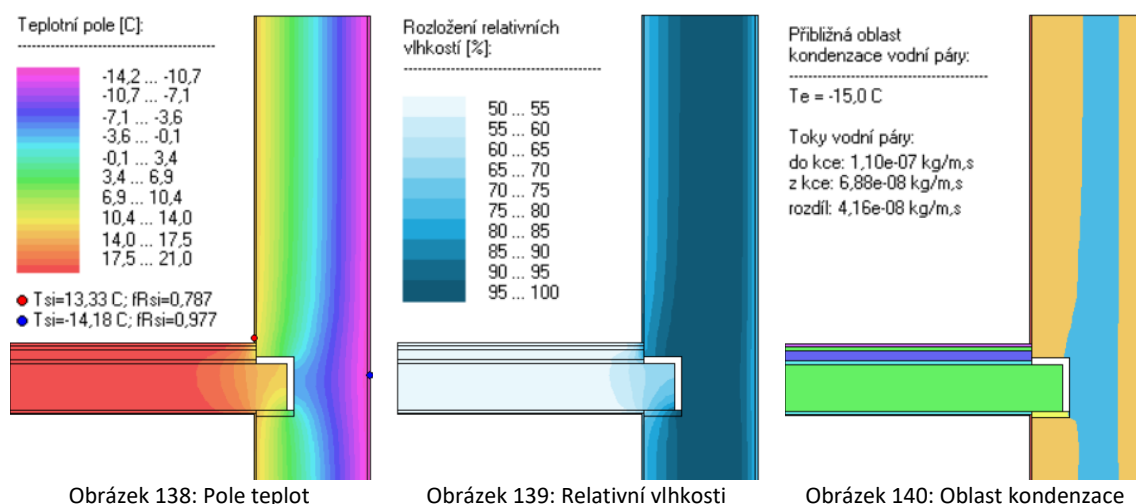
#### 7.5.3.1. Zhlaví trámu bez trámových kleští

V místě provedených kapes pro uložení stropních trámů dochází k oslabení obvodové stěny a vzniku malého tepelného mostu (Obrázek 138). Dochází zde ke zvýšení relativní vlhkosti zdiva a mírně i u zhlaví dřevěného stropního trámu (Obrázek 139) a ke kondenzaci

vlhkosti ve zdivu a i na vnitřním povrchu stěny kapsy (Obrázek 140), což může mít za následek rozvoj hniloby a dalších dřevokazných činitelů. Bude proto potřeba sanovat i zhlaví trámů, u kterých nebudou provedeny trámové kleště.

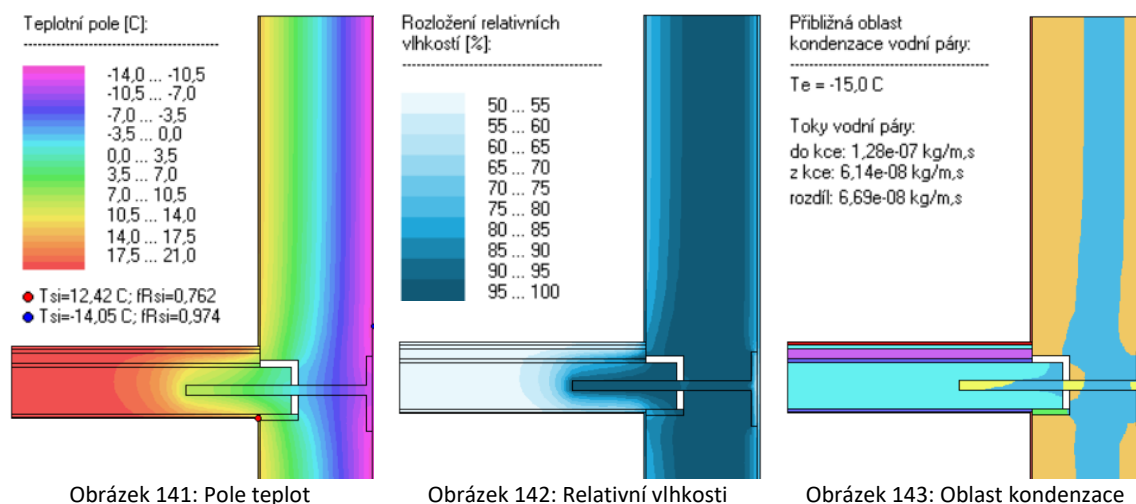
### 7.5.3.2. Zhlaví trámu s trámovými kleštěmi

Vlivem doplnění ocelových trámových kleští se malý tepelný most, vzniklý oslabením obvodové stěny kapsou, rozšířil dále do interiéru (Obrázek 141). V místě napojení dřevěného trámu na ocelové kleště dochází k velkému zvýšení relativní vlhkosti dřeva (Obrázek 142) a dokonce ke kondenzaci vodní páry na zhlaví trámu (Obrázek 143). Tento stav by měl za následek rychlý rozvoj degradace dřevní hmoty zhlaví v oblasti kleští a bude proto potřeba provést prohloubení kapsy a doplnění izolace u líce stěny kapsy.

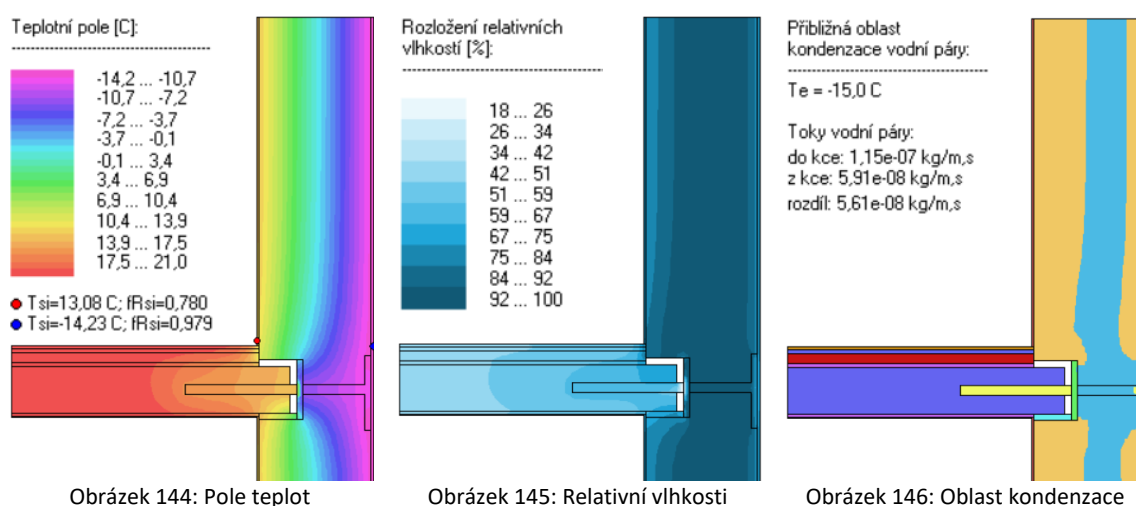
### 7.5.3.3. Zhlaví trámu s trámovými kleštěmi a vloženou dřevovláknitou izolací

Po prohloubení kapsy a vložení dřevovláknité izolace Steico Flex tloušťky 50 mm k její stěně došlo ke zvýšení povrchové teploty zhlaví trámu i oproti původnímu provedení bez ocelových kleští (Obrázek 144) a ke snížení relativní vlhkosti dřeva v místě napojení ocelových

kleští (Obrázek 145). Stále dochází ke kondenzaci vodní páry ve zdivu a na styku dřevovláknité izolační desky a líce stěny kapsy, ale je zamezeno jejímu vzniku na, nebo i v bezprostřední blízkosti zhlaví dřevěného trámu (Obrázek 146).
