**BAKALÁŘSKÁ PRÁCE**

Stavebně-technický průzkum zámku Pravonín  
a návrh sanačních opatření

Structural and technical survey of the Pravonín chateau  
and design of remediation methods

**Richard Čeněk**

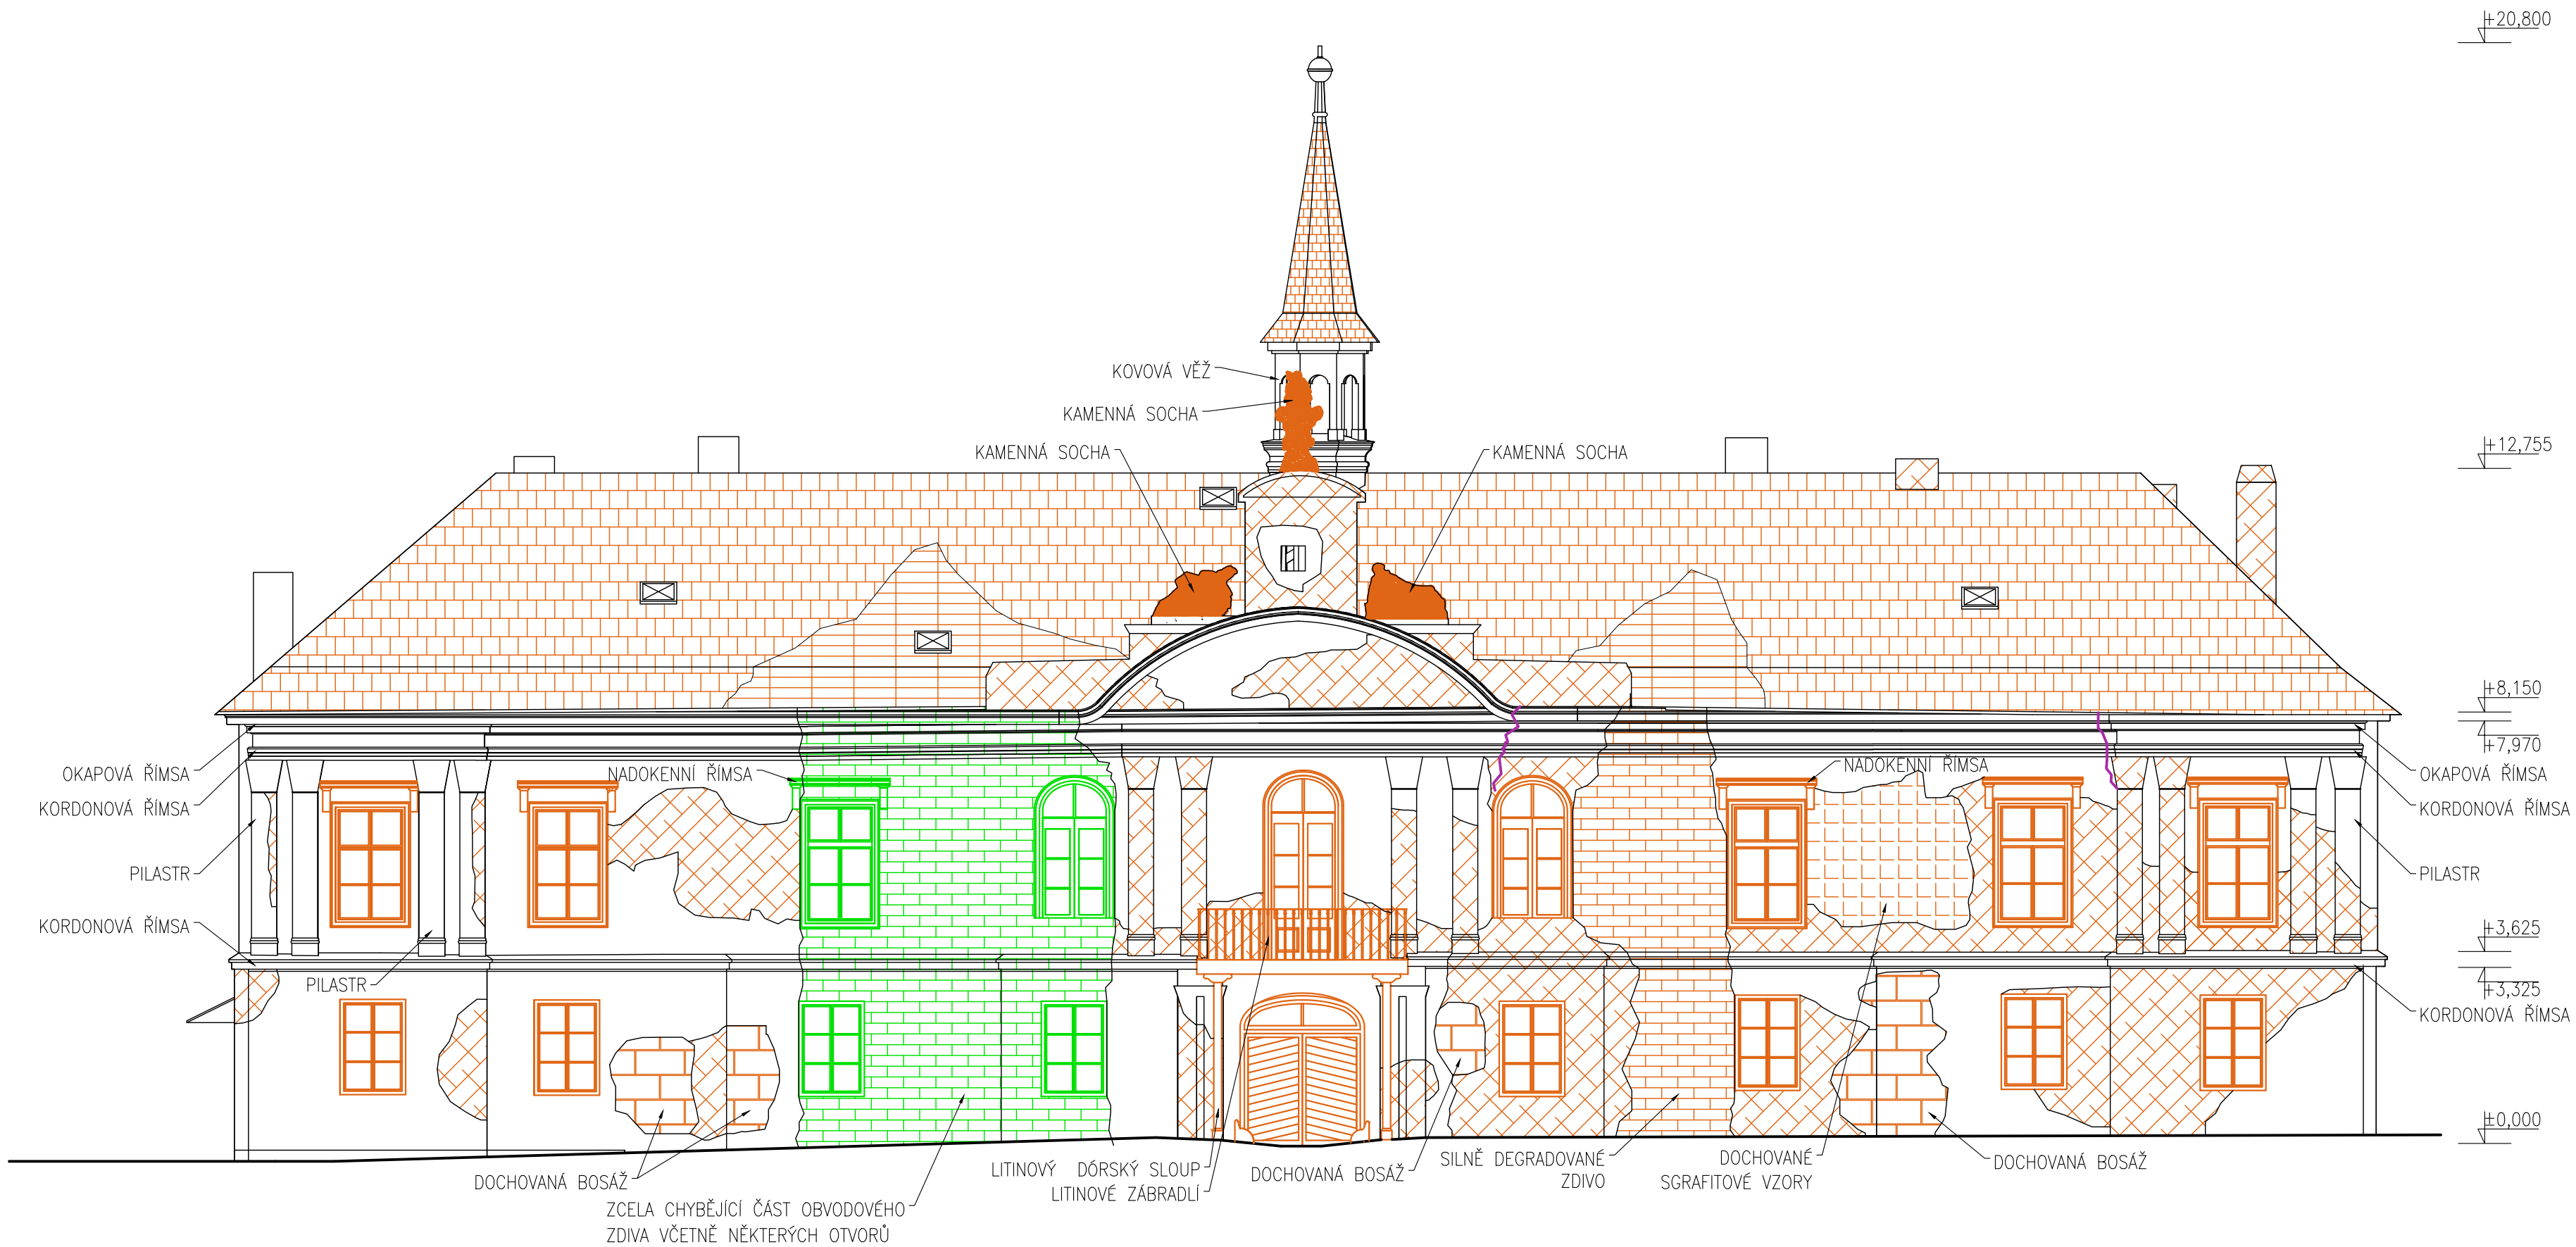
ČÍSLO VÝKRESU: S01  
MĚŘÍTKO: 1:100

- OMÍTKY JSOU POŠKOZENY V CELÉM ROZSAHU, COŽ MÁ MÍSTY ZA NÁSLEDEK ODKRYTÍ STARŠÍCH OMÍTKOVÝCH SYSTÉMŮ (BOSÁŽ/SGRAFITA) A ČASTO I NARUŠENÍ NOSNÉ ZDĚNÉ KONSTRUKCE

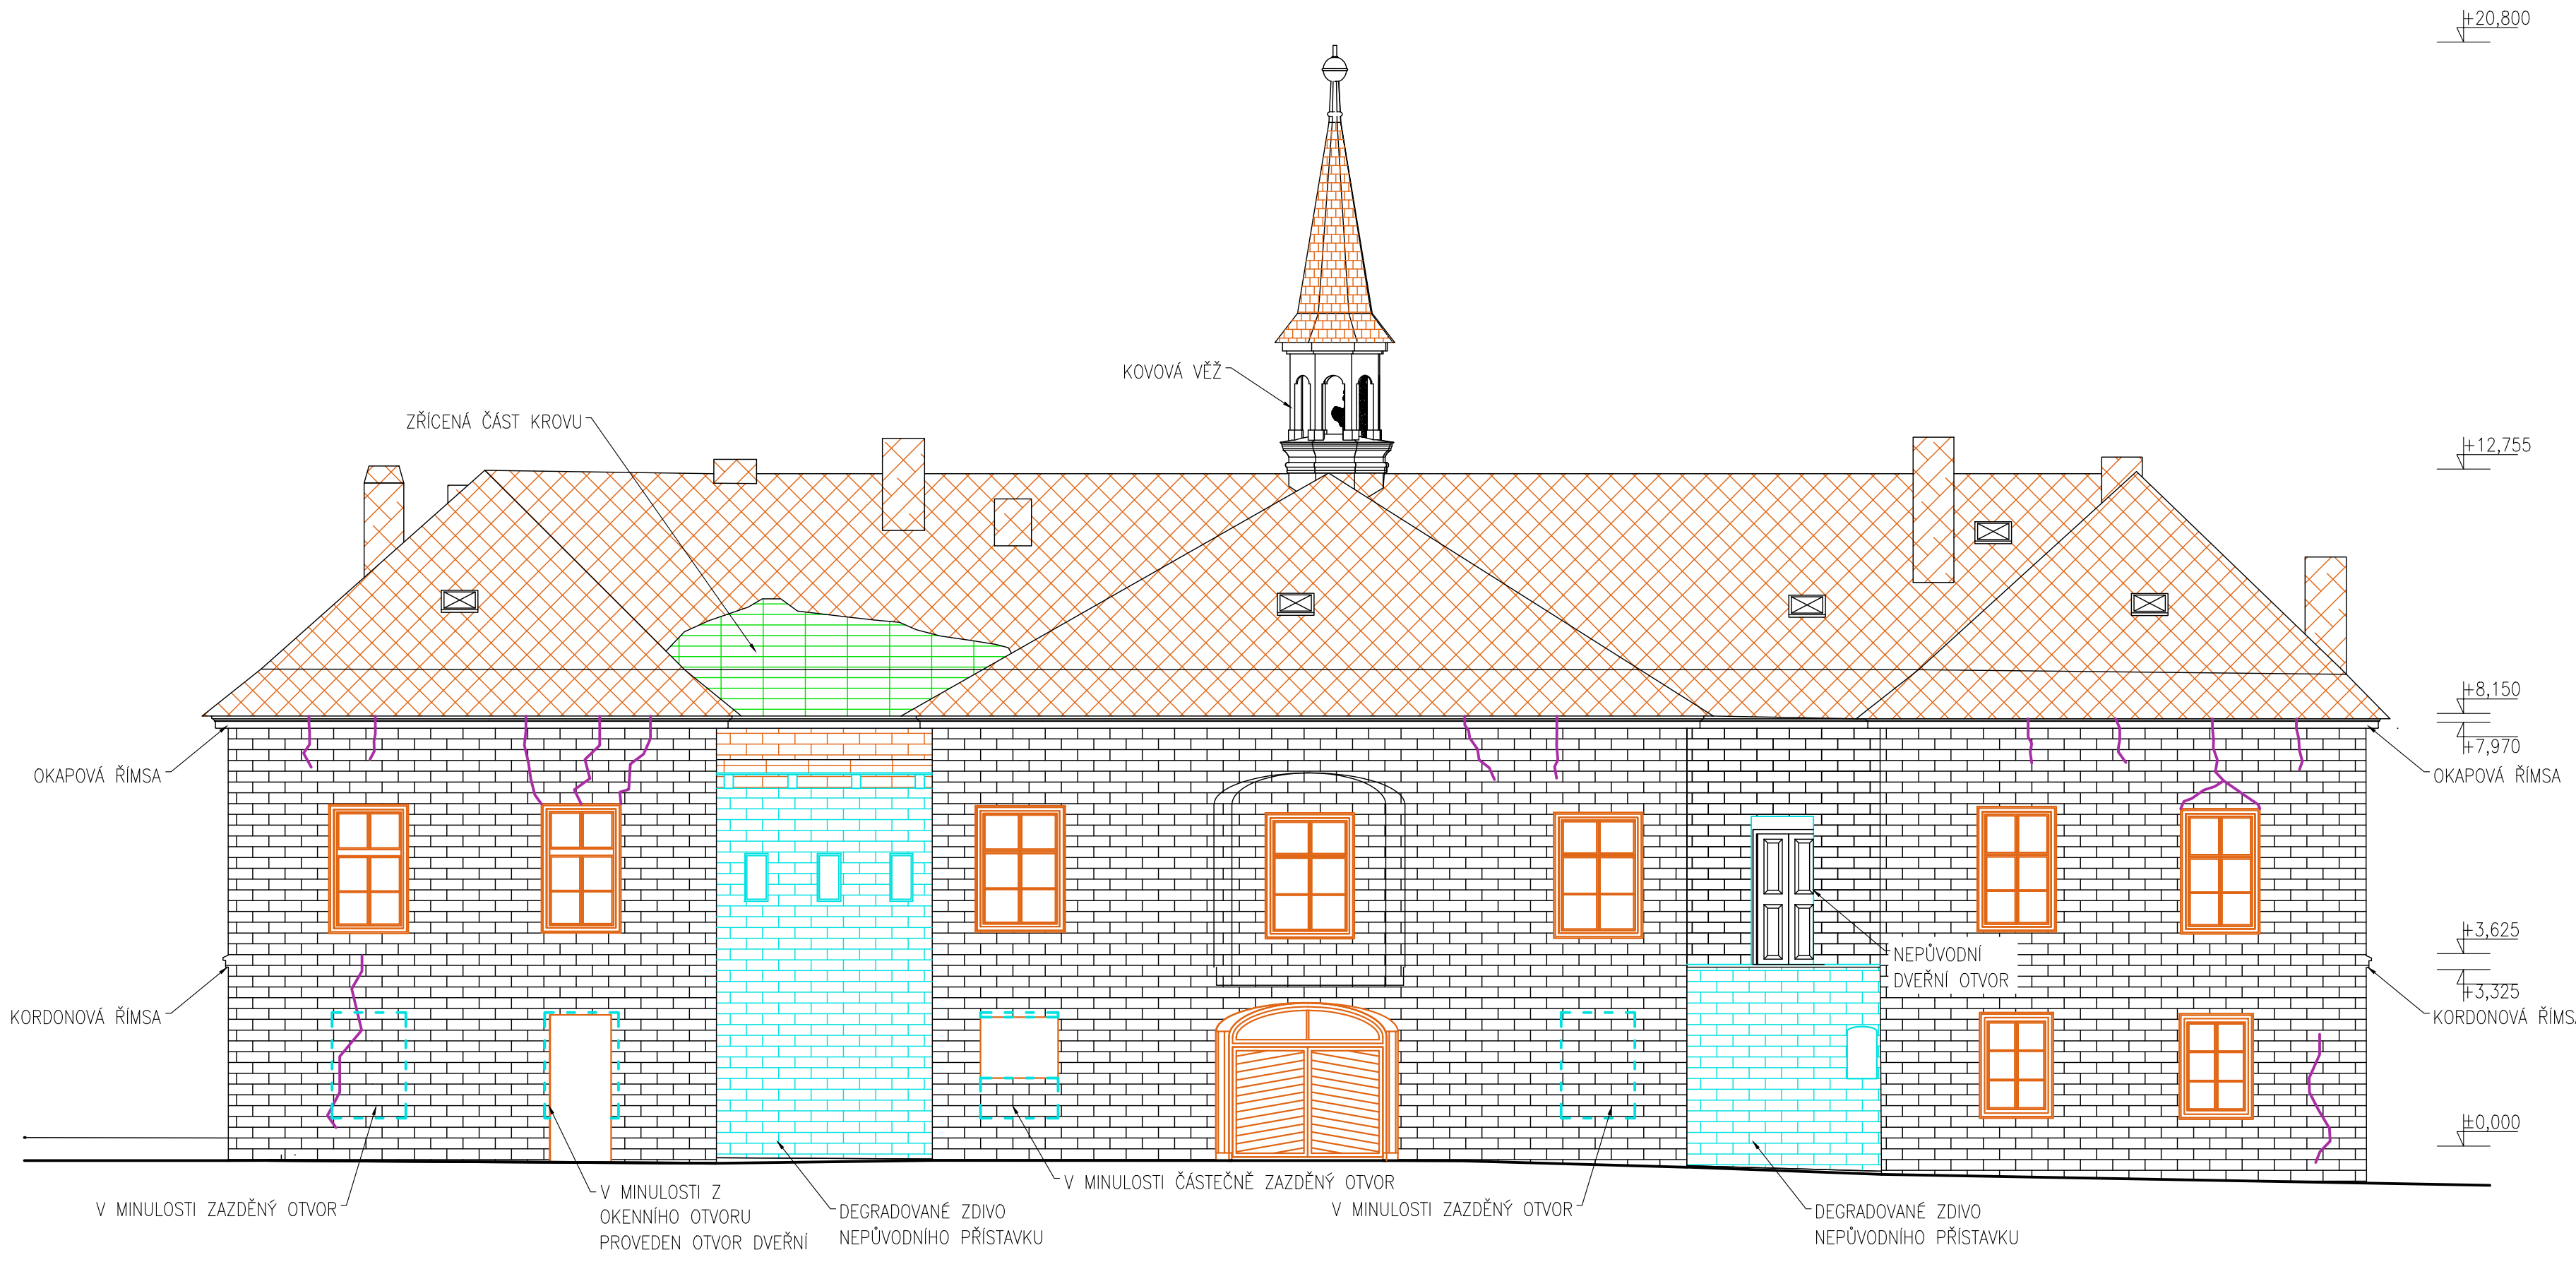
VÝKRES: POHLED SEVERNÍ - STÁVAJÍCÍ STAV  
ČÍSLO VÝKRESU: S02  
MĚŘÍTKO: 1:100

- OMÍTKY JSOU POŠKOZENY V CELÉM ROZSAHU, COŽ MÁ MÍSTY ZA NÁSLEDEK ODKRYTÍ STARŠÍCH OMÍTKOVÝCH SYSTÉMŮ (BOSÁŽ/SGRAFITA) A ČASTO I NARUŠENÍ NOSNÉ ZDĚNÉ KONSTRUKCE

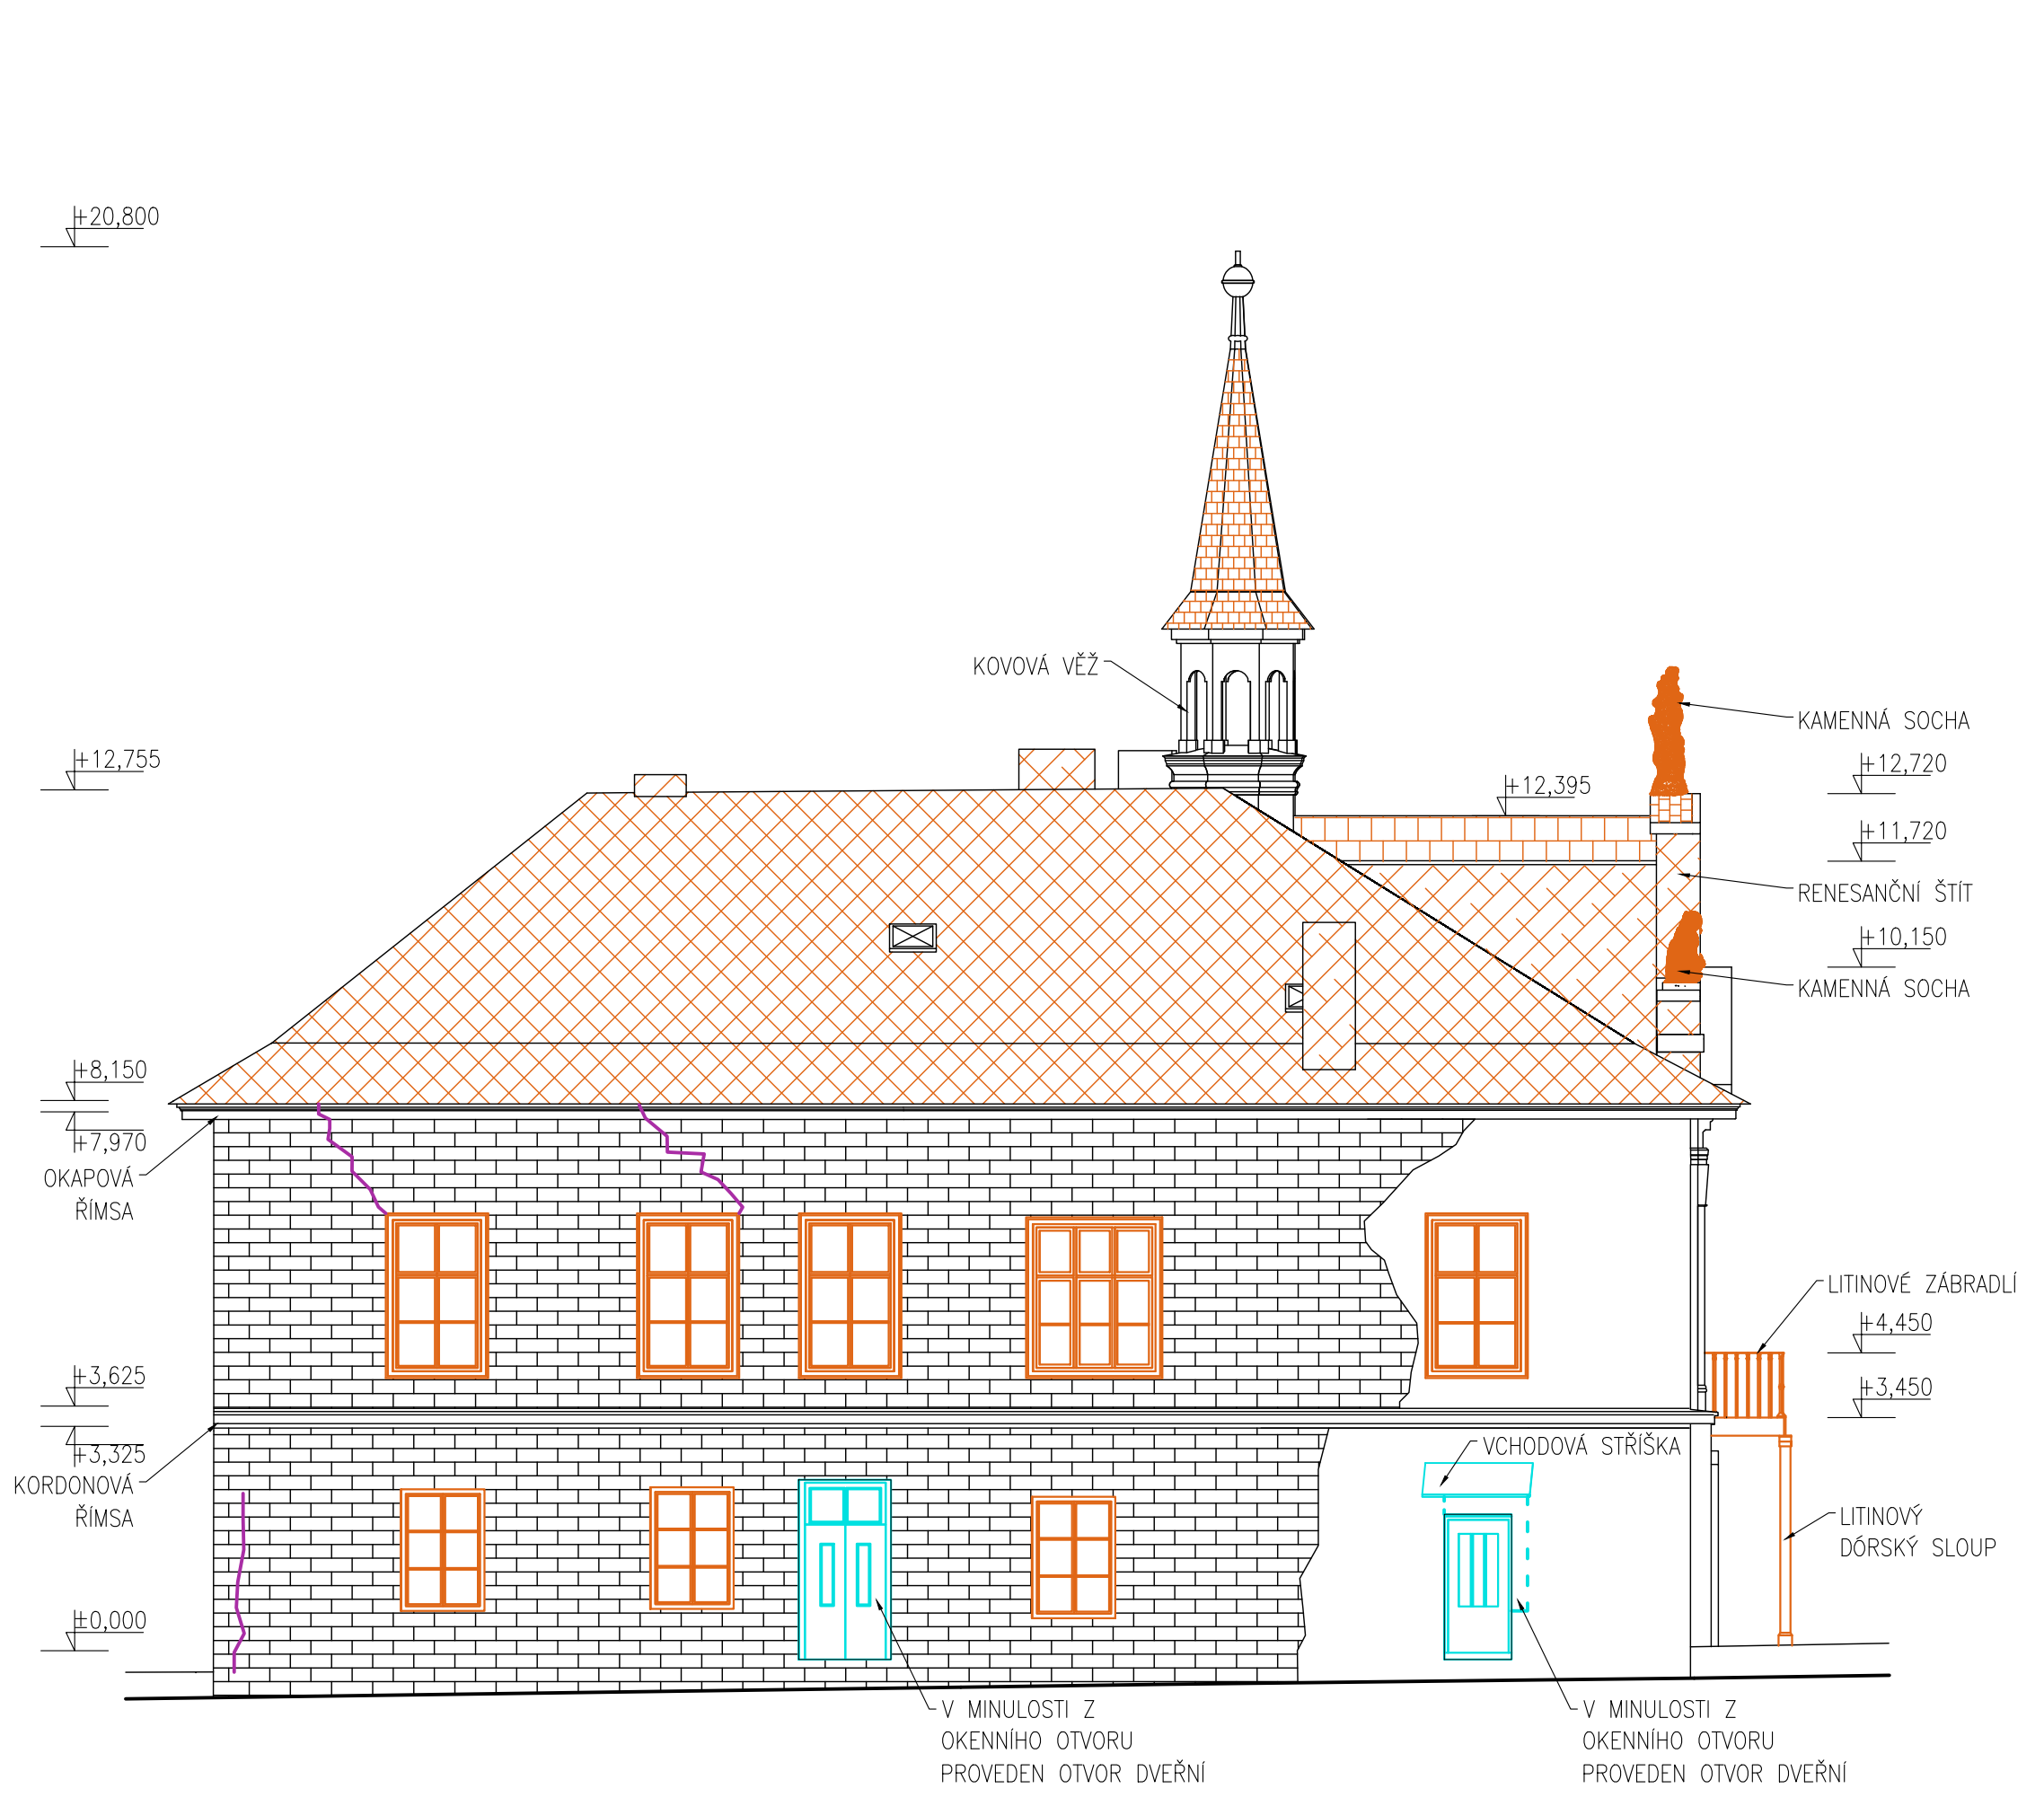
VÝKRES: POHLED ZÁPADNÍ - STÁVAJÍCÍ STAV

- OMÍTKY JSOU POŠKOZENY V CELÉM ROZSAHU, COŽ MÁ MÍSTY ZA NÁSLEDEK ODKRYTÍ STARŠÍCH OMÍTKOVÝCH SYSTÉMŮ (BOSÁŽ/SGRAFITA) A ČASTO I NARUŠENÍ NOSNÉ ZDĚNÉ KONSTRUKCE
