Rekonstrukce historického kostela

Refurbishment of historic church

Bakalářská práce

Předmětem této bakalářská práce je zjednodušený stavebně technický průzkum kostela sv. Petra a Pavla v obci Líšná, následná analýza a sanace vybraných poruch. Práce se nejprve zaměřuje na analýzu poruch vlhkostních, jejichž součástí bylo i provedení vlhkostního průzkumu a laboratorního měření. Následuje analýza poruch statických projevujících se trhlinami v konstrukcích. Poslední část je věnována návrhu vhodných sanačních opatření vybraných na základě zjištěných poruch a jejich příčin. Zároveň bylo dbáno na výběr sanačních metod, které jsou vhodné z hlediska památkové ochrany.

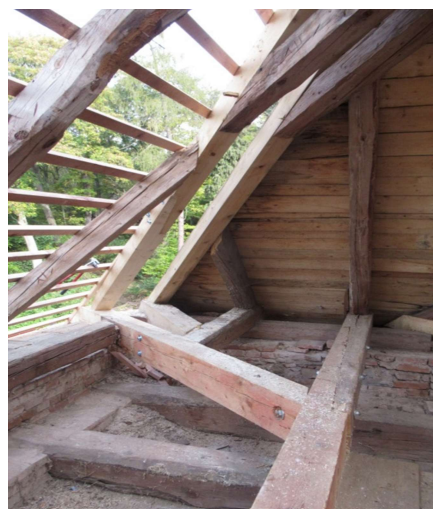
*Obr. 13 - detail krovu po provedení oprav
s novým laťováním pro pokládání krytiny
(autor fotografie: Biskupství plzeňské)*

V současné době byly dokončeny opravy částí krovu, které byly opětovně poškozeny kvůli zatékání střešní konstrukcí. Dále dochází k postupné výměně střešní krytiny. Původní vláknocementové šablony jsou nahrazovány pálenými taškami – bobrovkami.

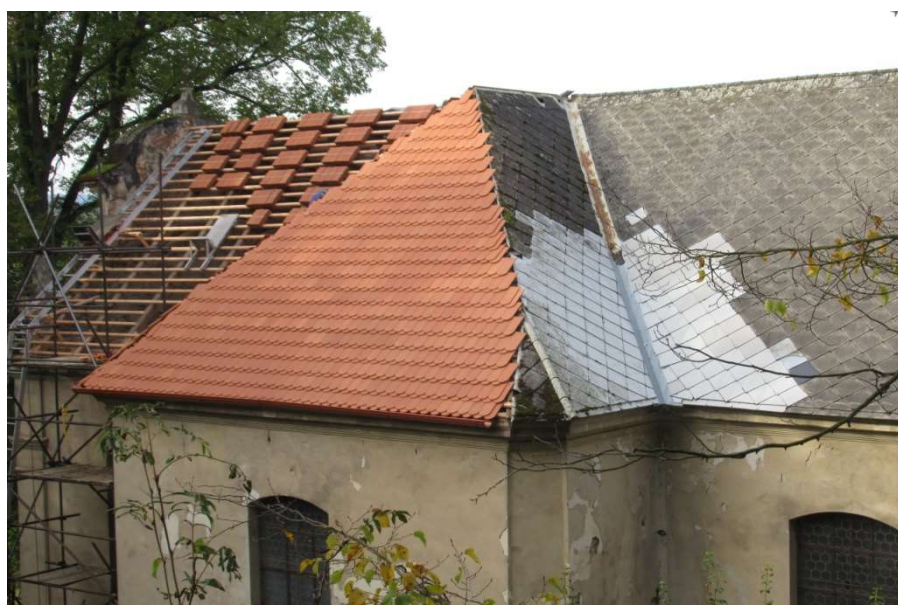
*Obr. 14 – pohled na střechu v průběhu oprav a výměny krytiny
původní krytina: eternitové šablony kladené na laťování/bednění
nová krytina: pálené tašky (bobrovky) kladené na laťování
(autor fotografie: Biskupství plzeňské)*

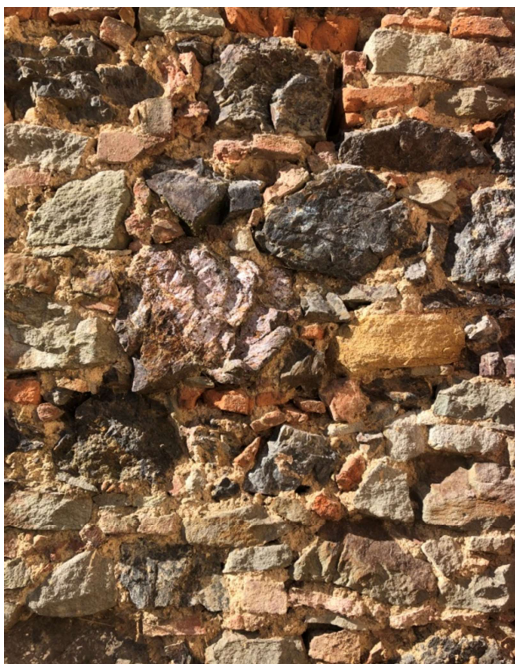
Stěny kostela vykazují zvýšenou vlhkost. Na exteriérových stěnách dochází k poškození omítky až obnažování samotného zdiva. Stěny jsou mimo jiné napadené plísněmi, mechy a řasami. V mnoha částech je vidět poškození korunní římsy. V interiéru již bylo v minulosti osekáno velké procento omítky v soklové části stěn, aby bylo umožněno lepší vysychání provlhklých stěn. V mnohých místech probíhají trhliny po celé výšce svislé konstrukce. Trhliny jsou viditelné i na vnější straně objektu, nejčastěji skrz římsy a v okolí okenních otvorů.

Obr. 16 – detail smíšeného zdiva z exteriéru

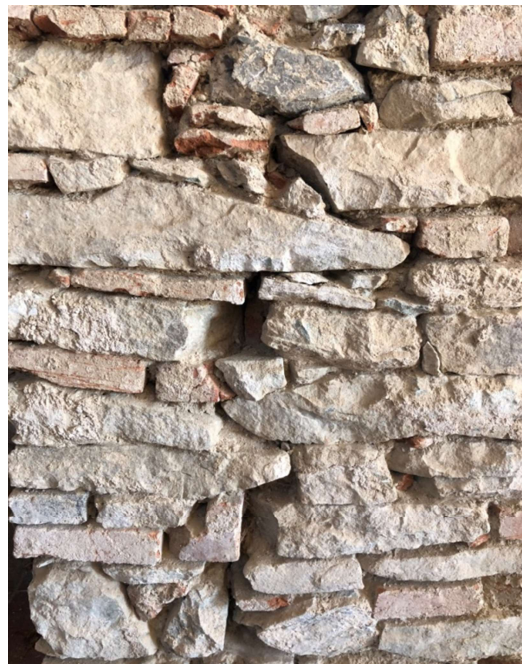
Obr. 17 – detail smíšeného zdiva z interiéru

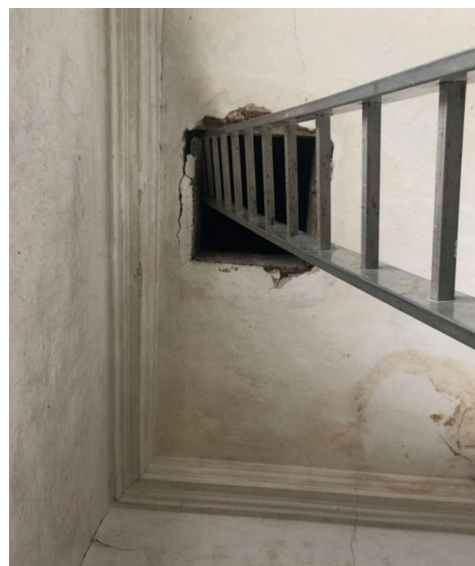
Nejvýrazněji je na zastropení viditelná ta část, kde došlo k opravě po pádu velké části omítky. Dále jsou na stropní konstrukci viditelné vlhkostní skvrny. Velkým problémem je opadávání štukové lišty. K opadávání dochází v celém prostoru kostela, což představuje hrozbu pro bezpečnost návštěvníků kostela. Opadávání lišty je jedním z důvodů, proč musel být kostel uzavřen veřejnosti. K vidění jsou i vlasové trhliny v rozích či trhliny ve vodorovném styku se svislými konstrukcemi.

Obr. 18 – štuková lišta a výlez do konstrukce krovu

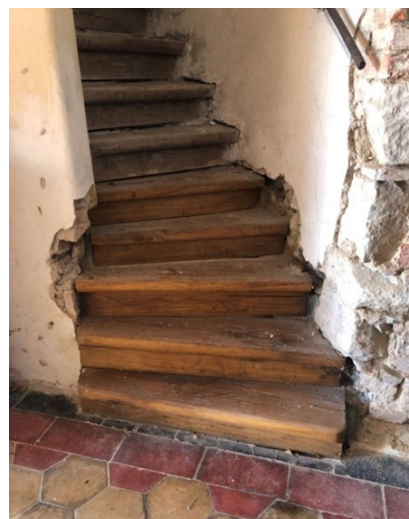
V místě kotvení schodišťových stupňů do zdiva lze pozorovat opadávání nesoudržné omítky a kusů zdiva. Na podstupnicích jsou viditelné praskliny, díky kterým je schodiště nestabilní.

Obr. 20 – schodiště vedoucí na kruchtu

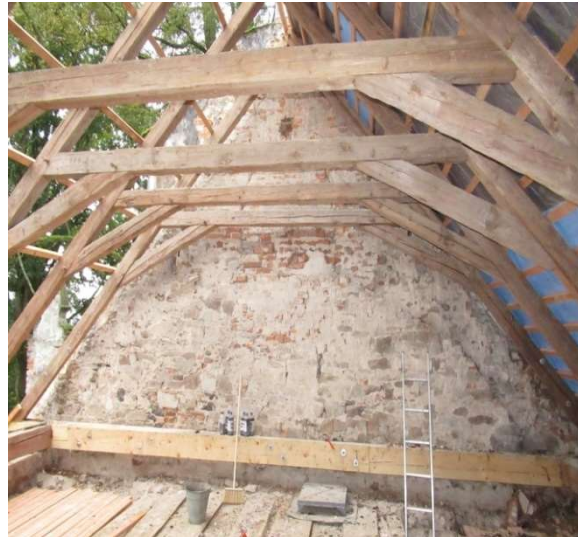
Obr. 23 – odkrytá konstrukce krovu v době oprav
(autor fotografie: Biskupství plzeňské)

Konstrukce krovu prošla již několika opravami. Momentálně je krov po rekonstrukci. Byly vyspraveny části, které vlivem zatékání uhnily. Dále dochází k opravám střechy. Původní vláknocementové šablony jsou nahrazovány páleným taškami – bobrovkami, kladenými na laťování.

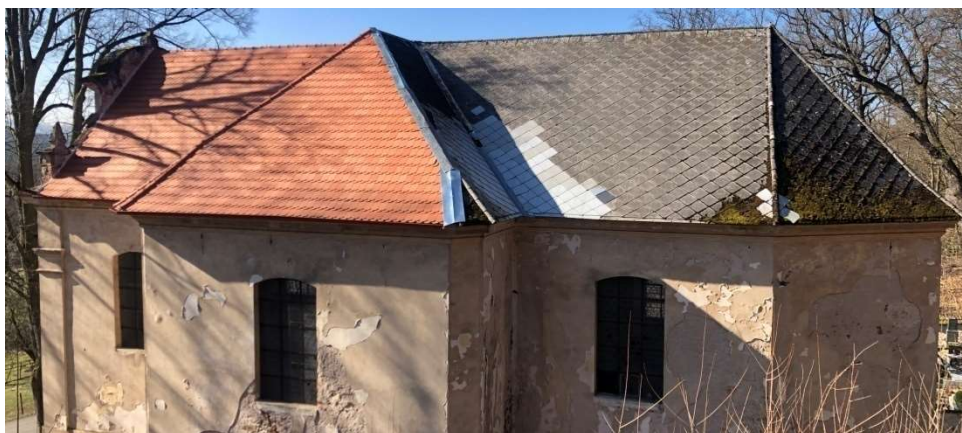
Obr. 24 – pohled na střešní konstrukci po první části oprav

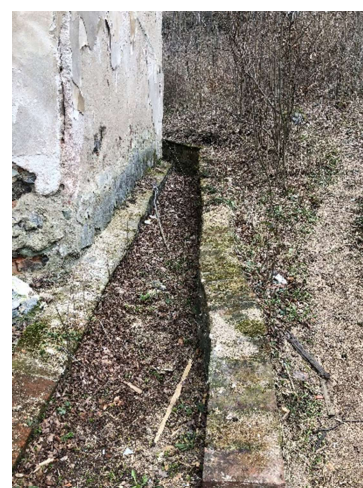
Obr. 46 – historický odvodňovací
žlab

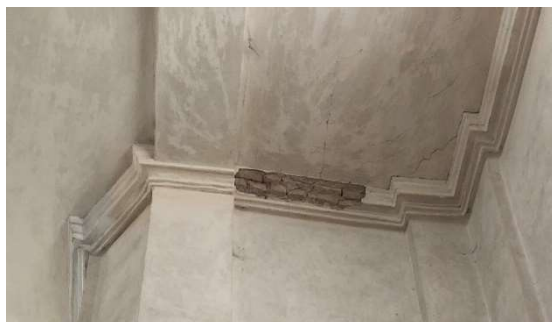
Na stropní konstrukci lze pozorovat několik míst, kde vznikají vlhkostní skvrny způsobené předchozím zatékáním střešní konstrukcí. Zatékání má za následek i opadávání částí štukové lišty, ke kterému v kostele často dochází. Umístění těchto typů poruch je zvýrazněno na výkrese č. 08 Půdorys 2.NP – Zakreslení poruch.

Obr. 48 – opadaná štuková lišta

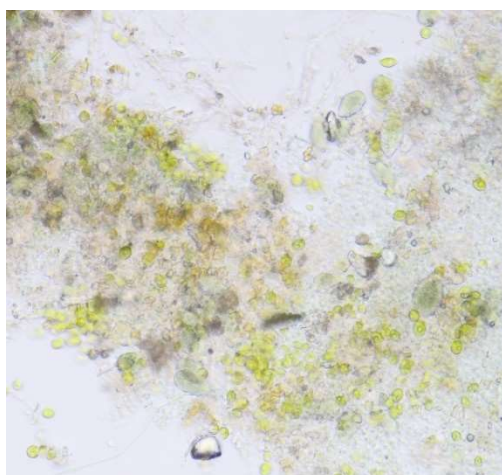
Část vzorků byla vložena do Erlenmeyerovy baňky obsahující Knoppův roztok, a následně umístěna do třepačky, kde byla ponechána. Po uplynutí potřebné doby byla část vzorku vyjmuta a zkoumána pod mikroskopem. Pod mikroskopem byly viditelné zelené kuličky řas.

Obr. 57 – vzorek fasádní omítky pod mikroskopem – viditelné zelené kuličky řas

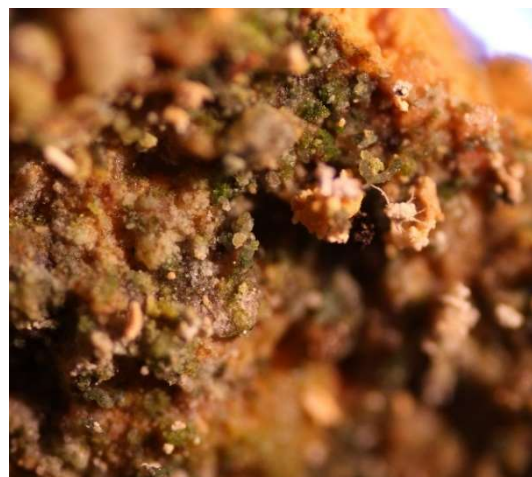
Obr. 58 – vzorek interiérové cihly pod mikroskopem
(pořízeno v rámci bakalářské práce odbornou pracovníci laboratoře)

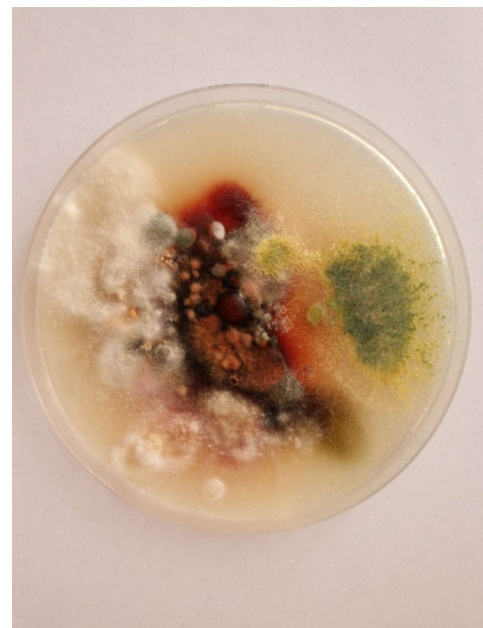
Na podložní sklíčko na kapku destilované vody se pomocí sterilizovaného náčiní umístí část odebraného preparátu. Následně je vše přikryto krycím sklíčkem a umístěno pod mikroskop. Na základě konzultace s odbornou pracovnící laboratoře byla ve vzorcích identifikována přítomnost hned pěti druhů plísní. Na vzorku č. 1 z interiéru se jedná o *Mucor sp.* a *Penicillium sp.*, na exteriérovém vzorku č. 8 byla identifikována plíseň *Mucor sp.*, *Cladosporium sp.*, *Phoma sp.* a *Aspergillus sp.*.

Obr. 60 – vzorek č. 8 - narostlé plísně v živné půdě
(pořízeno v rámci bakalářské práce odbornou pracovnící laboratoře)

konstrukce. Detekované plísně *Cladosporium sp.* a *Penicillium sp.* jsou velmi časté plísně vyskytující se v daném okrese na vnějších fasádách budov. [12] Plísně je žádoucí z napadených konstrukcí odstranit a zamezit jejich další tvorbě, jelikož mohou prorůstat do stavebního kamene, a tím přispívat k jeho korozi. [5]

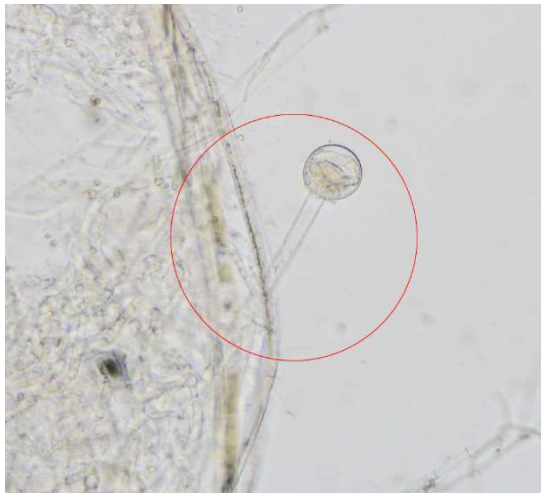
Mucor sp. je jednou z nejrozšířenějších plísní rychle rostoucích v šedých koloniích. Neprodukuje žádné toxiny. [6]

Obr. 61 – vyznačená plíseň *Mucor sp.* pod mikroskopem
(pořízeno v rámci bakalářské práce odbornou pracovníci laboratoře)

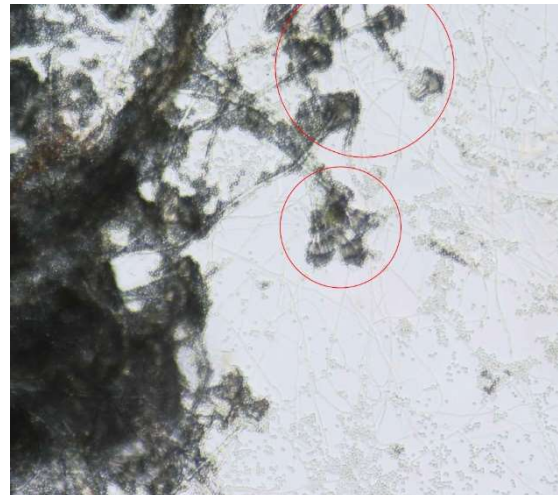
Penicillium sp. je druh plísně hojně se vyskytující po celém světě. Nachází se v poměrně rychle rostoucích modrozelených až žlutozelených koloniích. Může být původcem různých typů mykóz a alergických příznaků. [7]

Obr. 62 – vyznačená plíseň *Penicillium sp.* pod mikroskopem
(pořízeno v rámci bakalářské práce odbornou pracovníci laboratoře)

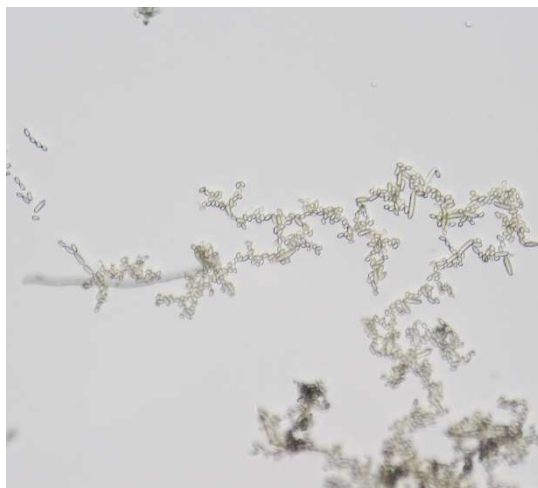
Cladosporium sp. se vyskytuje v pomalu rostoucích olivově zeleně zbarvených koloniích. Neprodukuje žádné významné toxiny, ale stejně jako *Penicillium sp.* může být příčinou vzniku alergických příznaků u osob. Vzácně byl zaznamenán jako původce keratitidy – zánětu rohovky oka. [8]

Obr. 63 – plíseň *Cladosporium sp.* pod mikroskopem
(pořízeno v rámci bakalářské práce odbornou pracovníci laboratoře)

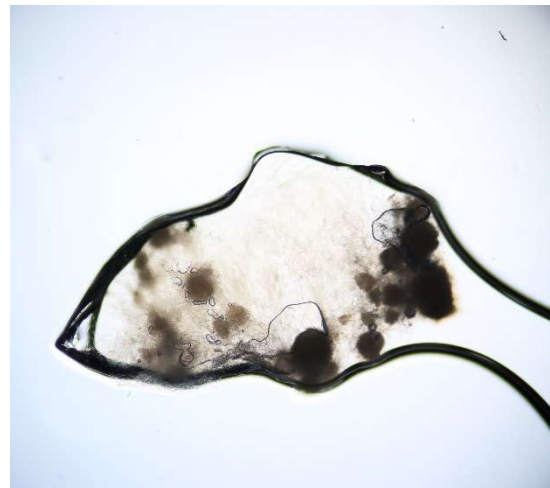
Phoma sp. žije v nepříliš rychle rostoucích koloniích šedo-zelené až později tmavě šedé barvy. [9]

Obr. 64 – plíseň *Phoma sp.* pod mikroskopem
(pořízeno v rámci bakalářské práce odbornou pracovníci laboratoře)

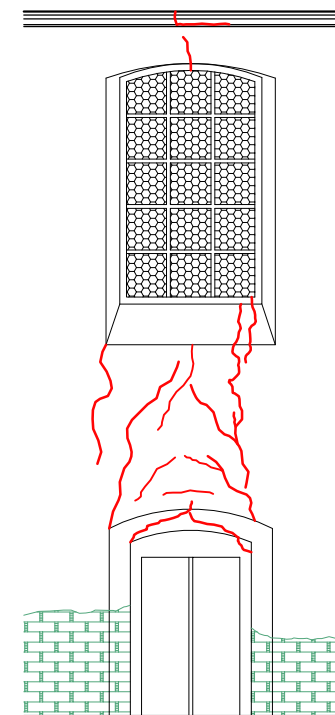
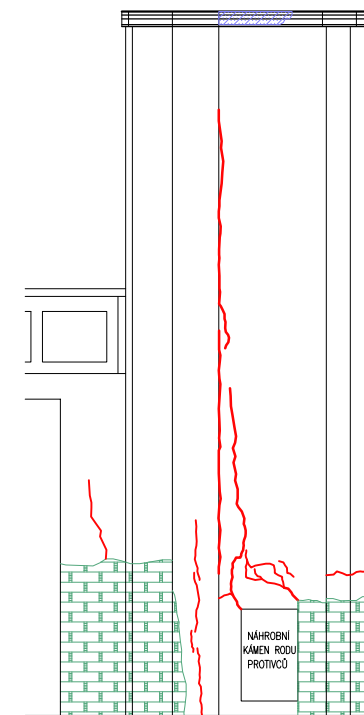
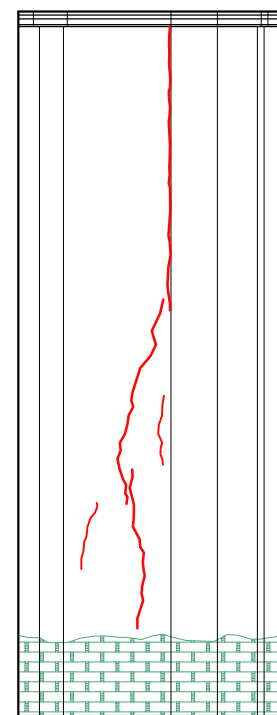
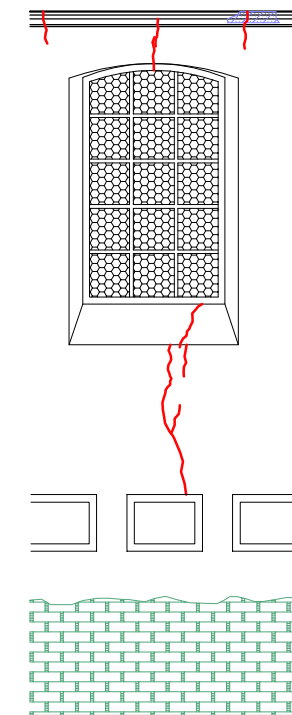
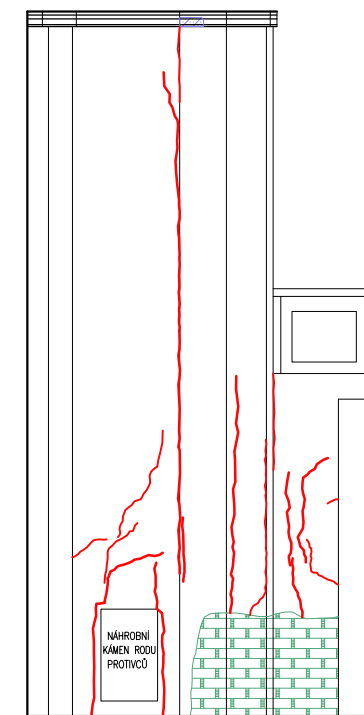
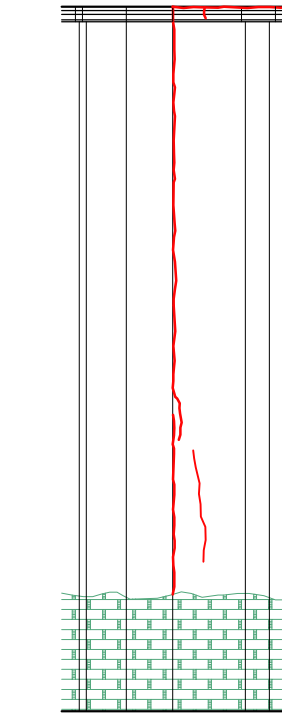
PŘEDMĚT BAKALÁŘSKÁ PRÁCE			DATUM 05/2021
KATEDRA K124 – KATEDRA KONSTRUKCÍ POZEMNÍCH STAVEB			MĚŘITKO 1:100
VÝKRES PŮDORYS 1.NP – ZAKRESLENÍ PORUCH			Č. VÝKRESU 07

Místa výskytu trhlin hlavní lodi ve styku svislých stěn jsou znázorněna na následujícím schématu a podrobněji jsou rozkreslena na výkresu č. 07 – Půdorys 1.NP – Zakreslení poruch.

POŠKOZENÝ FABION VLVEM ZATÉKAJÍCÍ VODY
-

OSEKANÁ OMÍTKA DO VÝŠKY POŠKOZENÍ VLVEM VZLINAJÍCÍ VLHKOSTI
-

TRHLINY
-

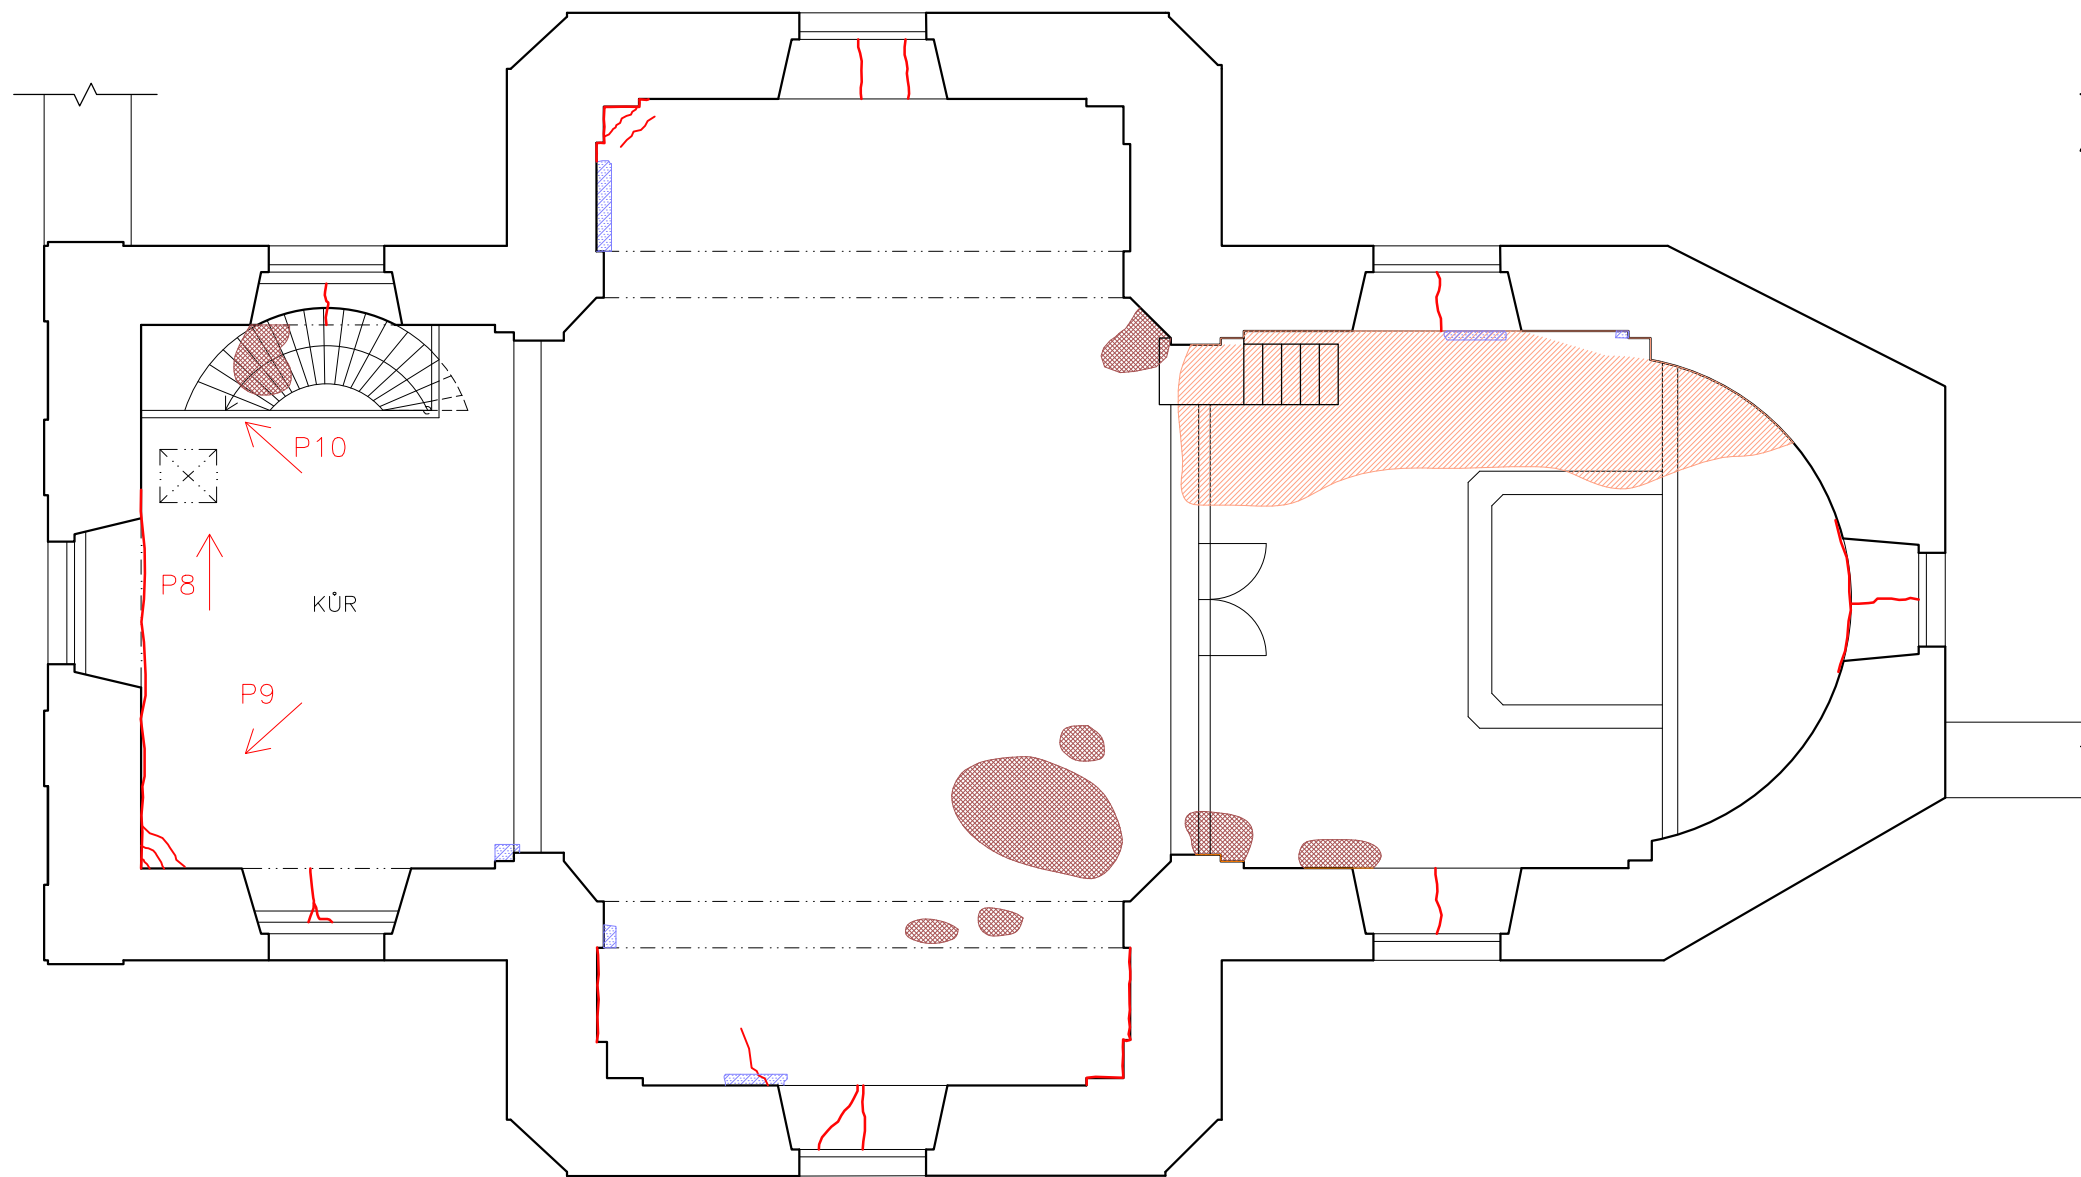
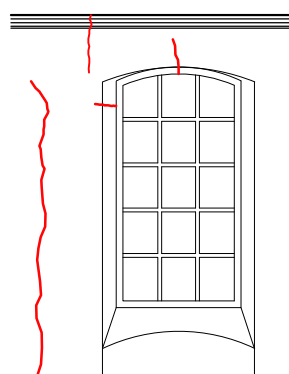
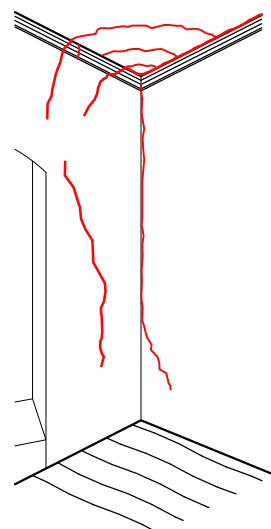
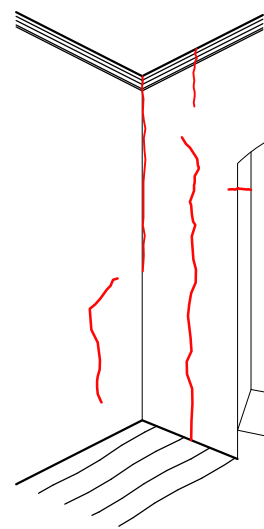
PŘEDMĚT BAKALÁŘSKÁ PRÁCE			
KATEDRA K124 – KATEDRA KONSTRUKCÍ POZEMNÍCH STAVEB			MĚŘÍTKO 1:100
VÝKRES PŮDORYS 2.NP – ZAKRESLENÍ PORUCH			Č. VÝKRESU 08

POŠKOZENÍ OMÍTKY NA STROPĚ
VLIVEM ZATĚKAJÍCÍ VODY
-

POŠKOZENÝ FABIION
VLIVEM ZATĚKAJÍCÍ VODY
-

TRHLINY
-

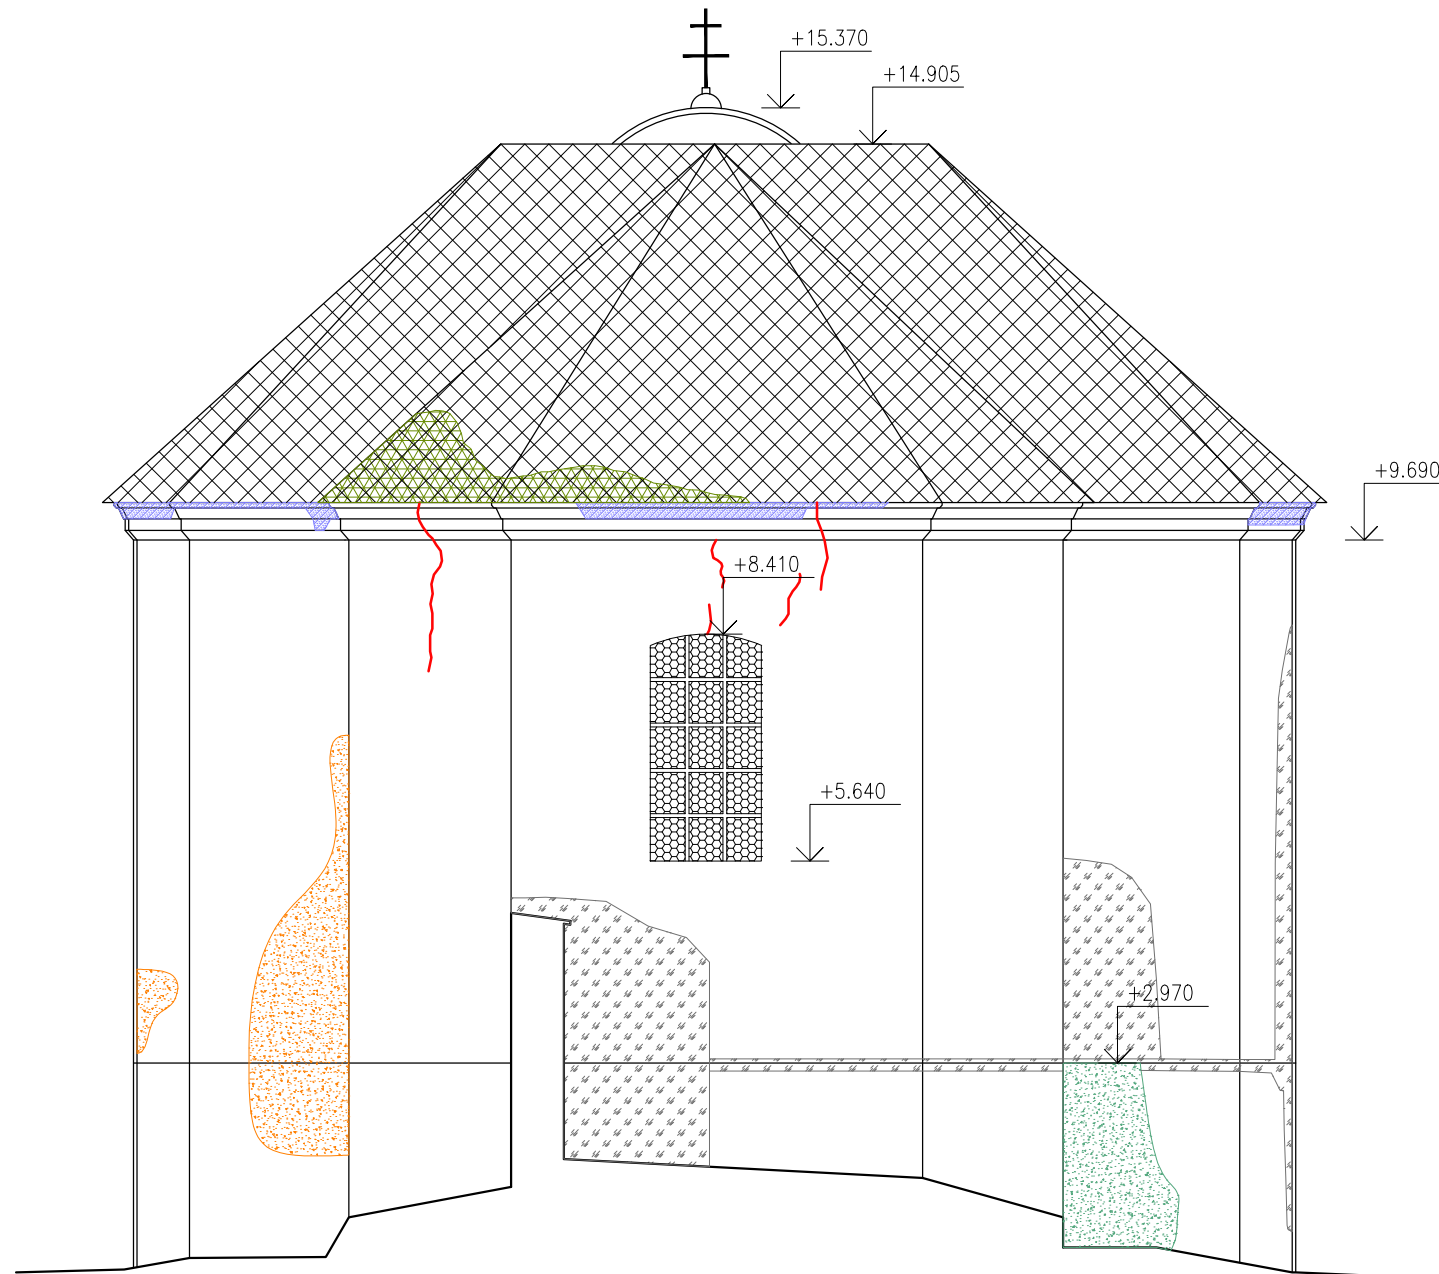
PŘEDMĚT BAKALÁŘSKÁ PRÁCE			
KATEDRA K124 – KATEDRA KONSTRUKCÍ POZEMNÍCH STAVEB	VÝKRES POHLED SEVERNÍ – ZAKRESLENÍ PORUCH		DATUM 05/2021
			MĚŘÍTKO 1:100
			Č. VÝKRESU 09

-   PŮVODNÍ STŘEŠNÍ KRYTINA
VLÁKNOCEMENTOVÉ ŠABLONY
-   POŠKOZENÁ ŘÍMSA
VLIVEM ZATÉKAJÍCÍ VODY
-   OBNAŽENÍ VNĚJŠÍHO ZDIVA
VLIVEM ATMOSFÉRICKÝCH SRÁŽEK
-   OBNAŽENÍ VNĚJŠÍHO ZDIVA
VLIVEM VZLÍNAJÍCÍ VLHKOSTI
-   POŠKOZENÍ VNĚJŠÍ OMÍTKY
VLIVEM PLISNĚ
-   POŠKOZENÍ STŘEŠNÍ KRYTINY
VLIVEM MECHŮ
-   TRHLINY

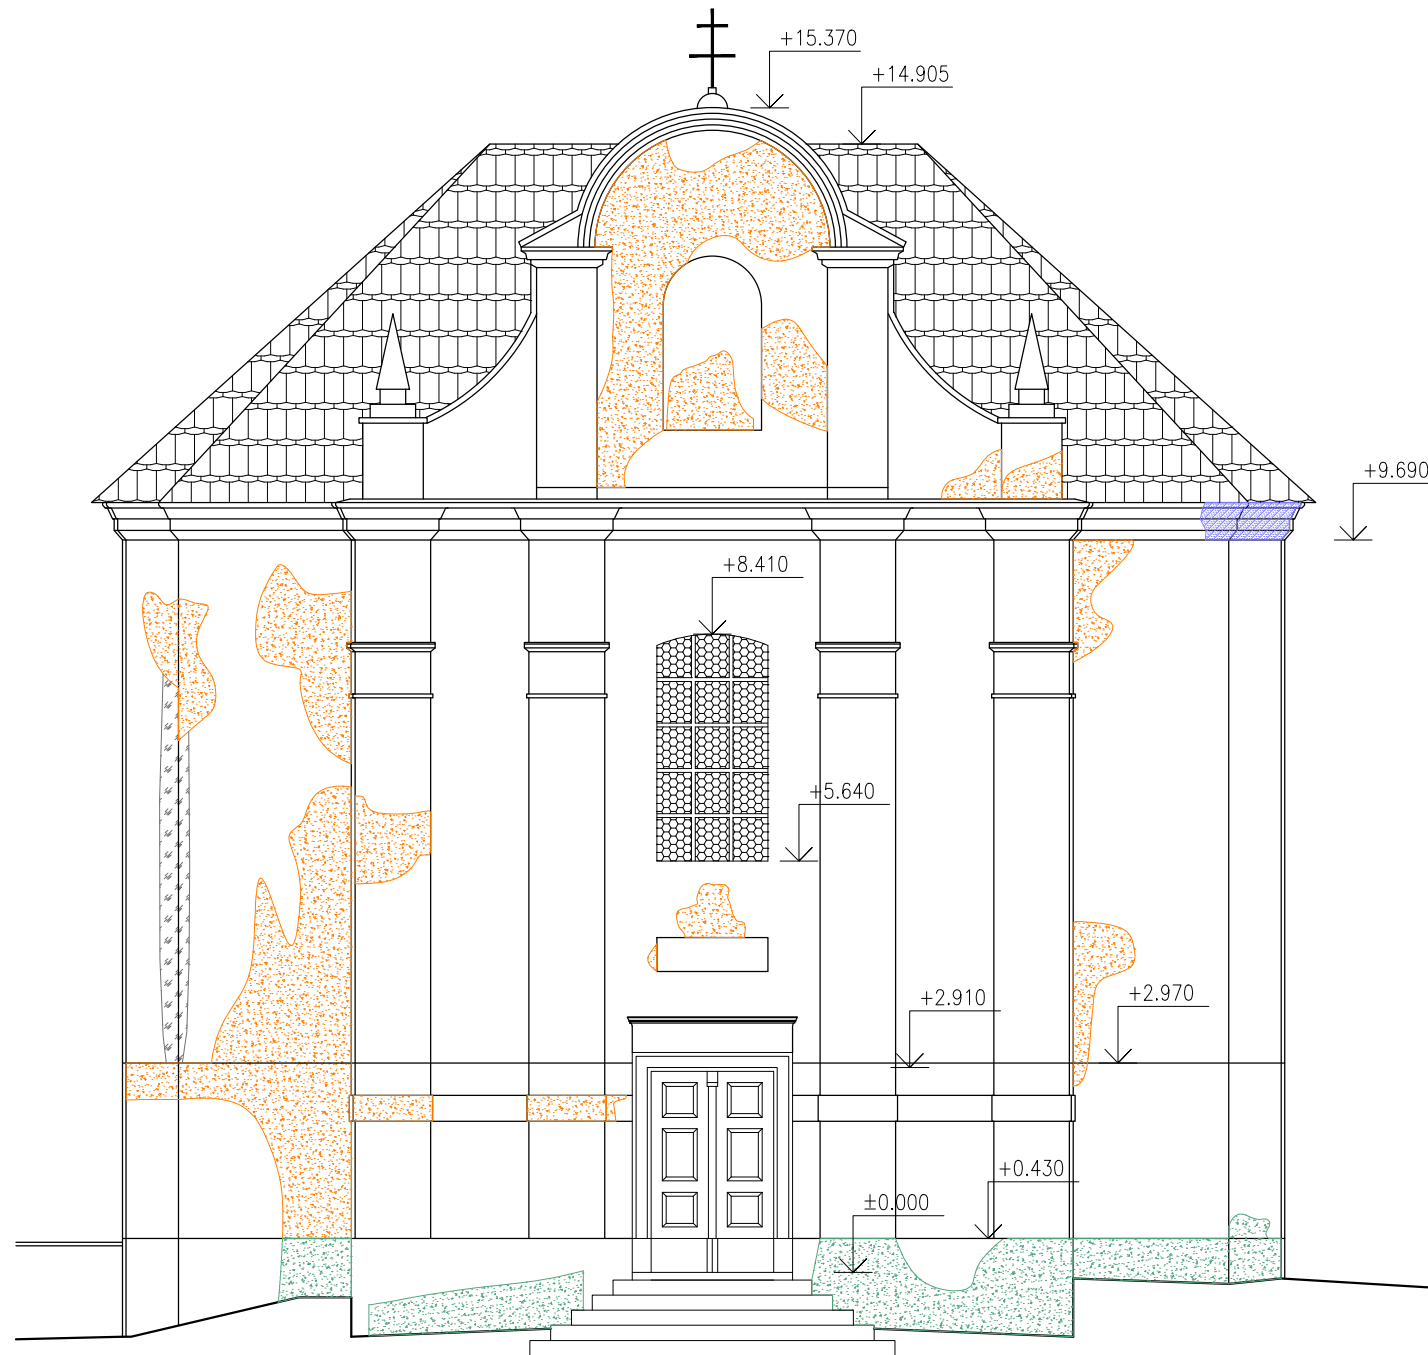
PŘEDMĚT BAKALÁŘSKÁ PRÁCE			
KATEDRA K124 – KATEDRA KONSTRUKCÍ POZEMNÍCH STAVEB			DATUM 2020/2021
			MĚŘÍTKO 1:100
VÝKRES POHLED JIŽNÍ – ZAKRESLENÍ PORUCH			Č. VÝKRESU 10

POŠKOZENÁ ŘÍMSA
VLIVEM ZATĚKAJÍCÍ VODY
-

POŠKOZENÍ VNĚJŠÍ OMÍTKY
VLIVEM PLISNĚ

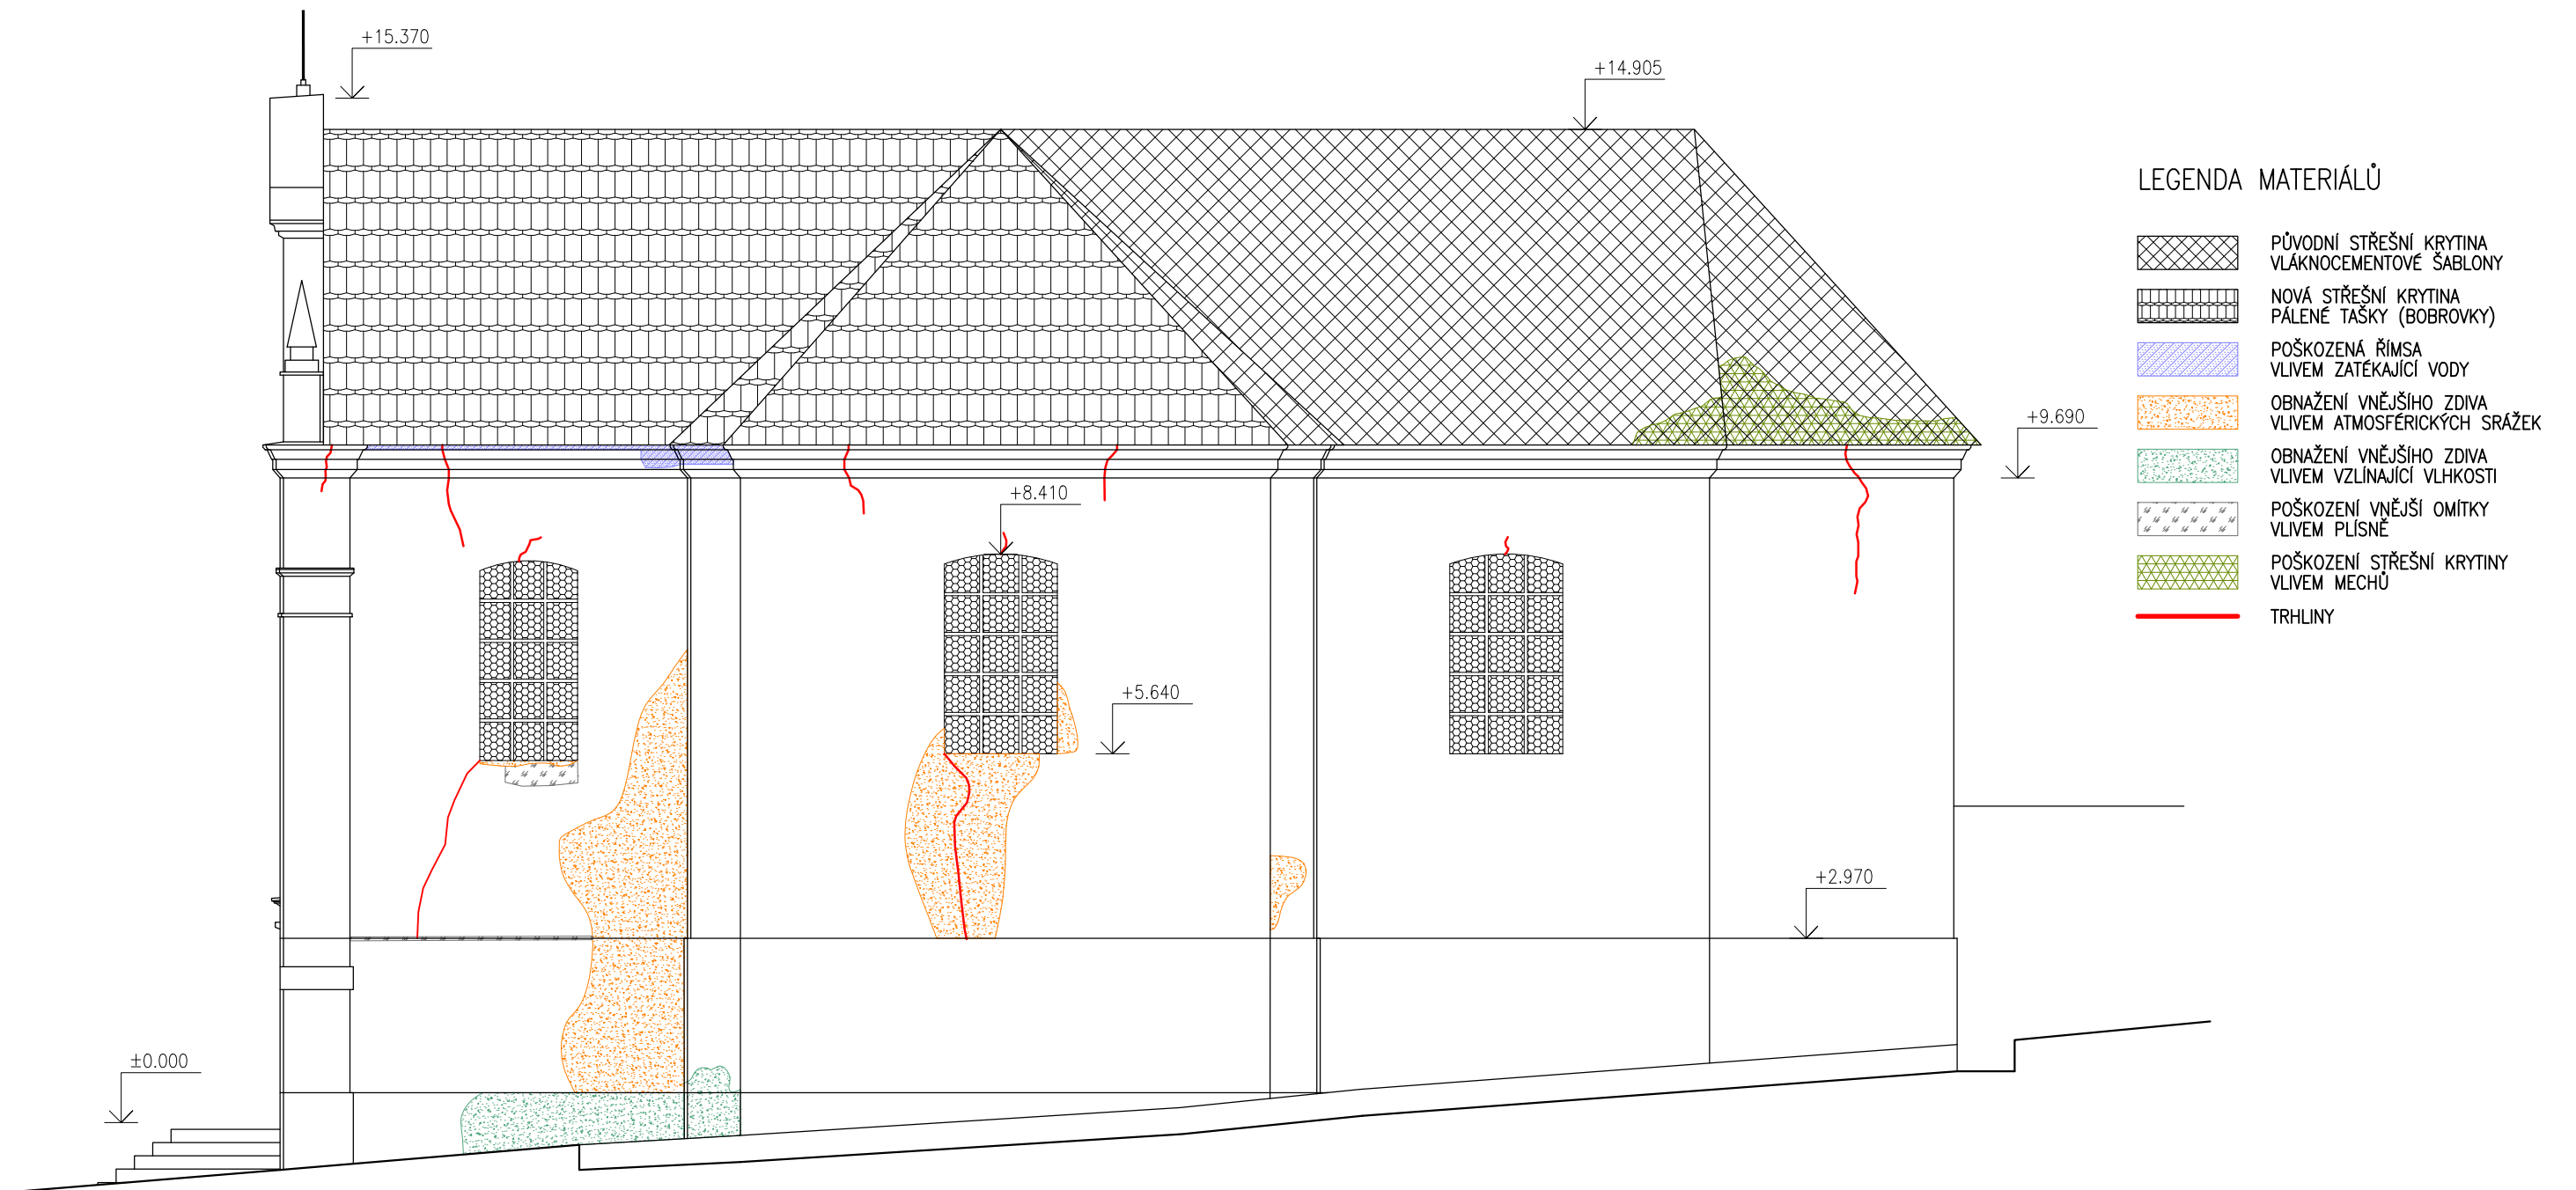
PŘEDMĚT BAKALÁŘSKÁ PRÁCE			
KATEDRA K124 – KATEDRA KONSTRUKCÍ POZEMNÍCH STAVEB			DATUM 05/2021
VÝKRES POHLED VÝCHODNÍ – ZAKRESLENÍ PORUCH			MĚŘÍTKO 1:100
			Č. VÝKRESU 11

Dalšími poruchami viditelnými na konstrukcích kostela jsou trhliny. Trhliny se vyskytují na svislých i vodorovných interiérových konstrukcích, ale i na exteriérových stěnách. Umístění trhlin je podrobněji rozkresleno na výkresech č. 07 – 12 Půdorysy a Pohledy – Zakreslení poruch.

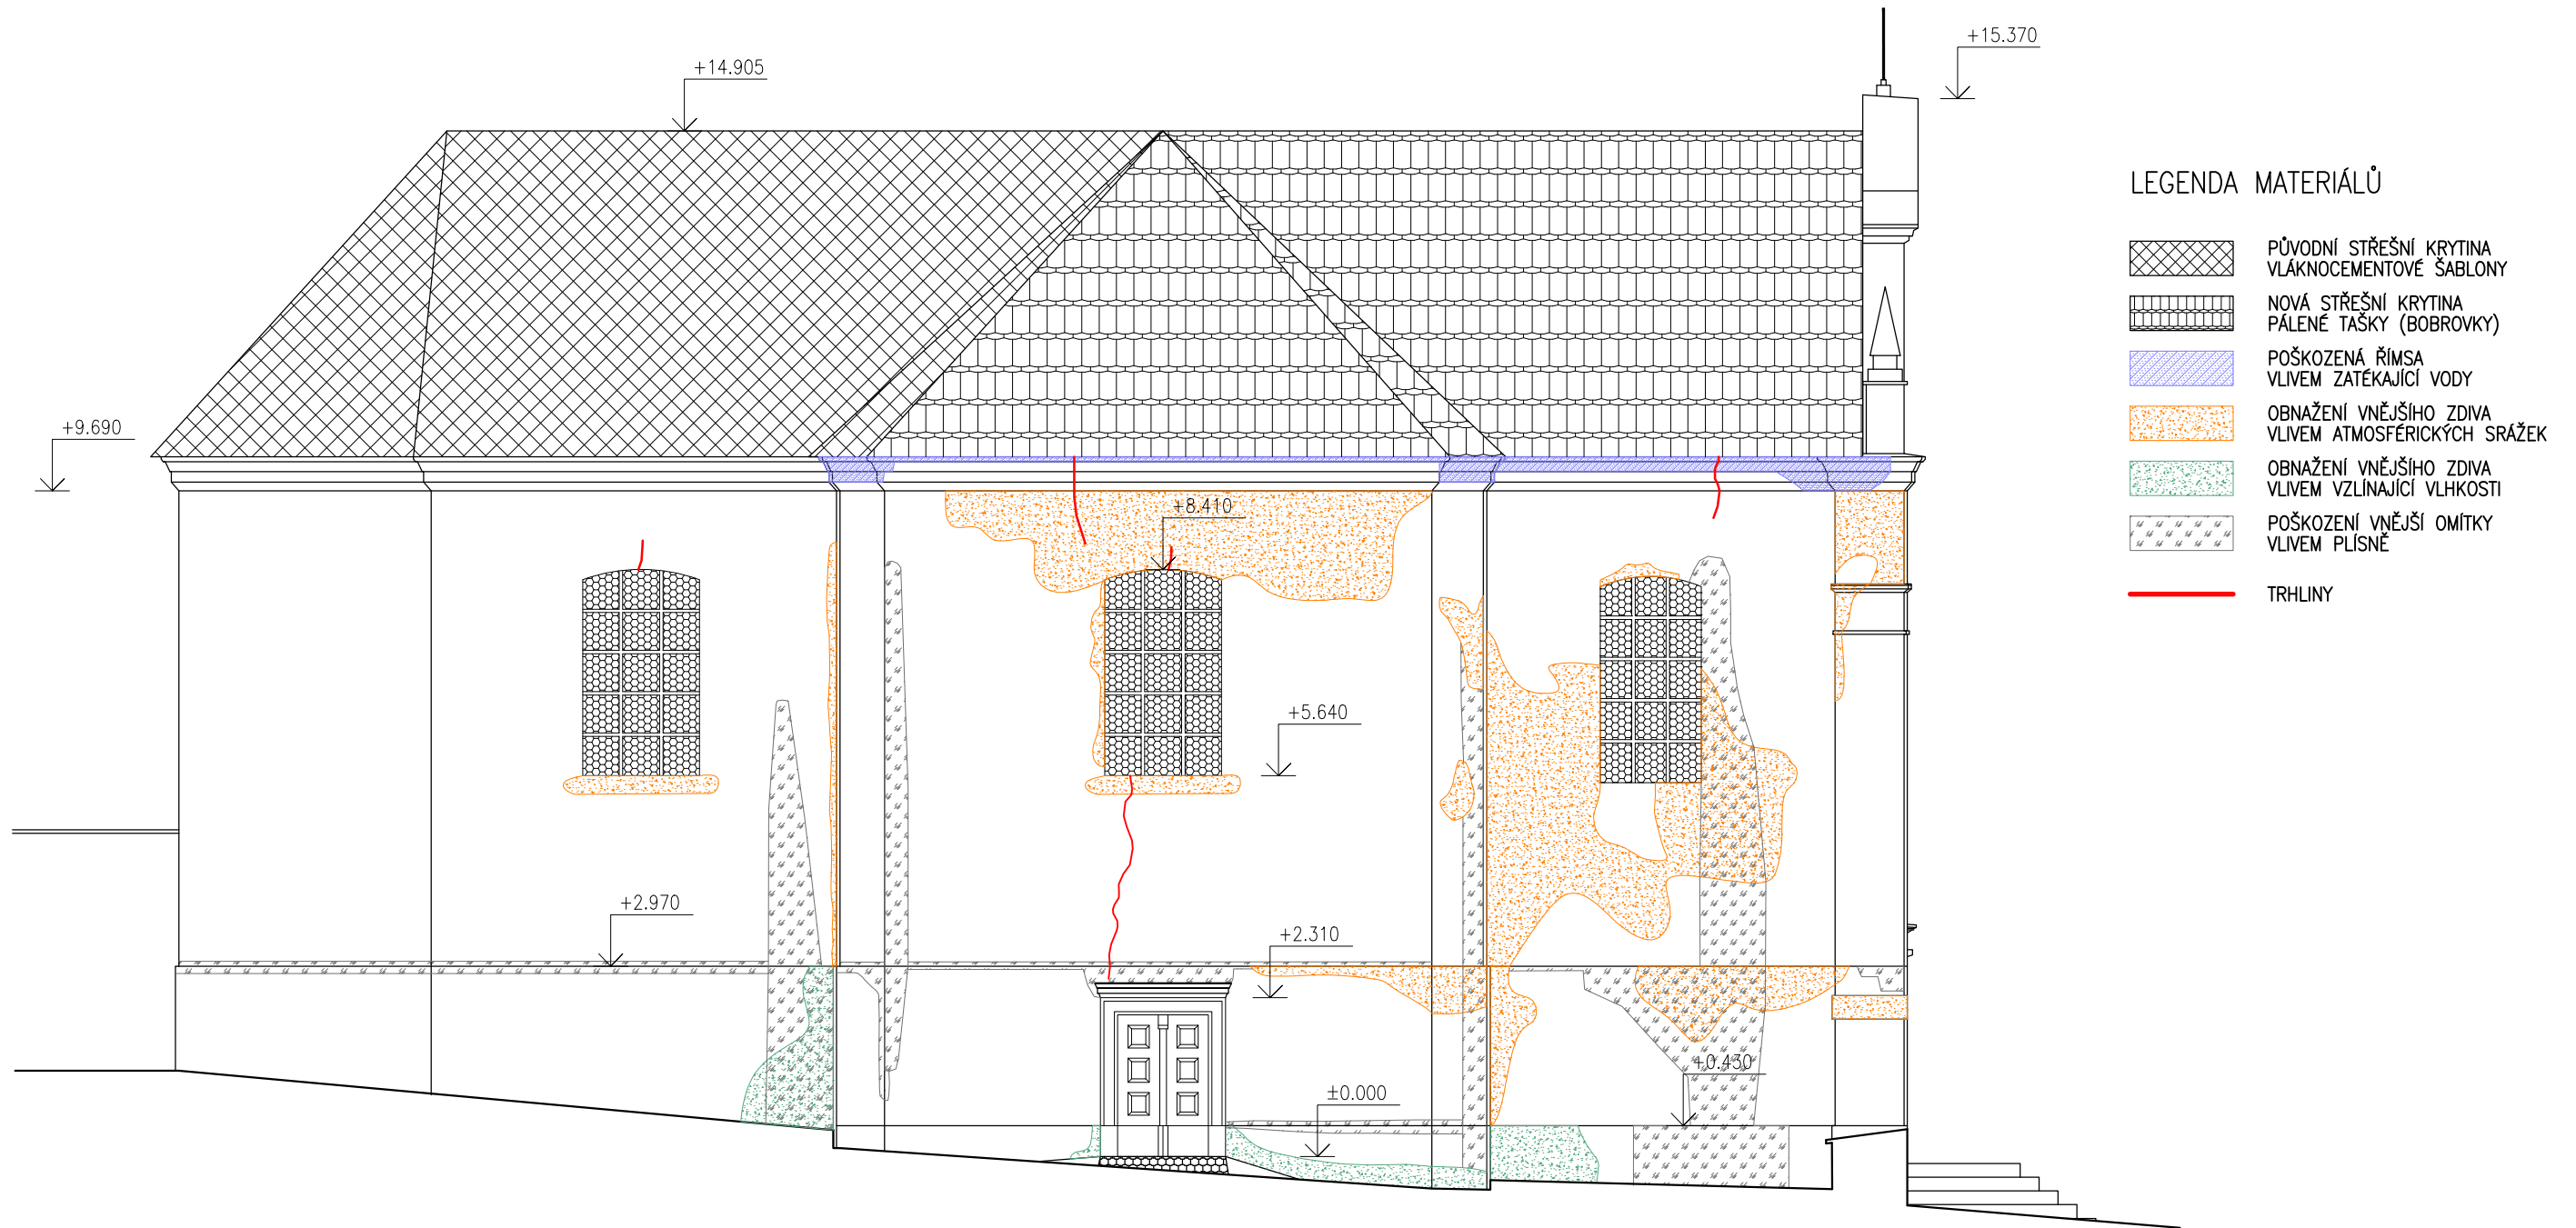
-   PŮVODNÍ STŘEŠNÍ KRYTINA VLÁKNOCEMENTOVÉ ŠABLONY
-   NOVÁ STŘEŠNÍ KRYTINA PÁLENÉ TAŠKY (BOBROVKY)
-   POŠKOZENÁ ŘÍMSA Vlivem ZATÉKAJÍCÍ VODY
-   OBNAŽENÍ VNĚJŠÍHO ZDIVA Vlivem ATMOSFÉRICKÝCH SRÁŽEK
-   OBNAŽENÍ VNĚJŠÍHO ZDIVA Vlivem VZLÍNAJÍCÍ VLHKOSTI
-   POŠKOZENÍ VNĚJŠÍ OMÍTKY Vlivem PLISNĚ
-   TRHLINY
