Rekonstrukce tunelů na železniční trati

Tanvald – Kořenov

BAKALÁŘSKÁ PRÁCE

Praha, květen 2021

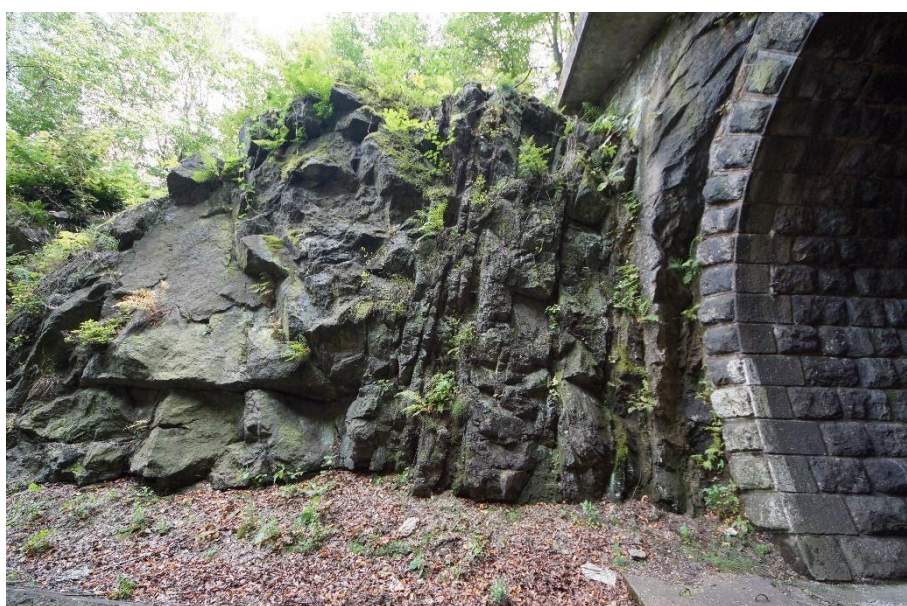
Obr. 2 – Výjezdový portál Žďárského tunelu

Tunel je proražen v liberecké žule. Maximální výška nadloží nad tunelem je zhruba 17 m. Obezdívka tunelové trouby se nachází pouze na vjezdovém a výjezdovém portálu, střední část tunelu je neobezděná. Skalní masiv je místy silně rozpukaný a puklinami proniká značné množství vody, zejména pak v deštivých obdobích. Nejvíce průsaků je na straně do hory vedle dráhy a v přístropí. Rozpukanost a odlučnost skalního masivu je patrná už ve vjezdovém skalním předzářezu (viz. obr. 1). Podle fotografie se dá skalní prostředí zhodnotit jako poměrně kvalitní [6]. Na výjezdové straně tunelu je pak zřetelné množství diskontinuit i jejich směr (obr. 2).

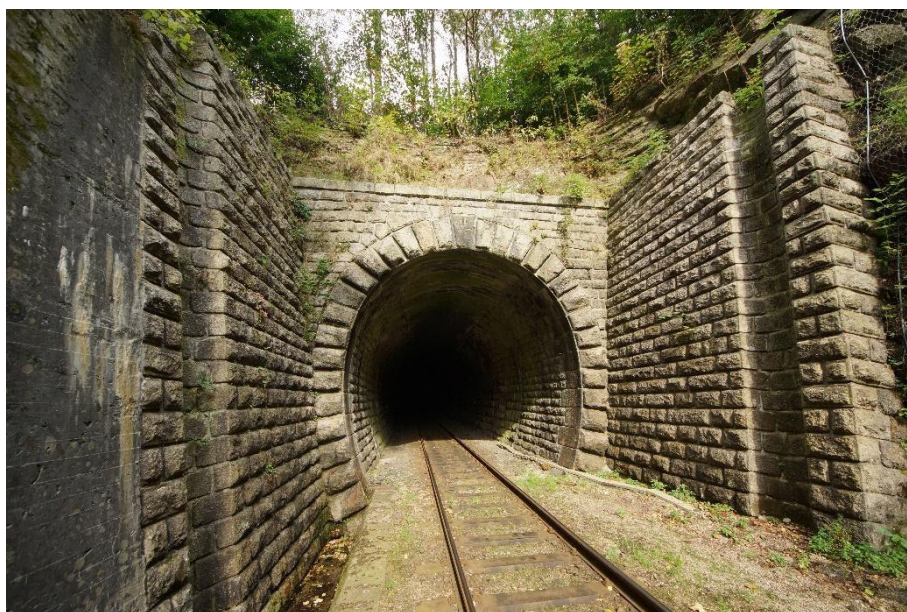
Obr. 3 – Vjezdový portál Desenského tunelu

Tunel se nachází v nadmořské výšce 507 m n. m. a je stejně jako Žďárský tunel vyražen v liberecké hrubozrnné žule. Nadloží tunelu dosahuje maximálně 36 m. Stav skalního masivu je také obdobný jako u Žďárského tunelu, masiv je místy rozpukaný, ale o něco méně. Na obr. 3 můžeme nad obezděným portálem vidět kus obnaženého skalního líce, který je rozpukaný poměrně hodně. Na fotografii je patrná mírná rozpukanost masivu a vodorovný směr systému diskontinuit [7].

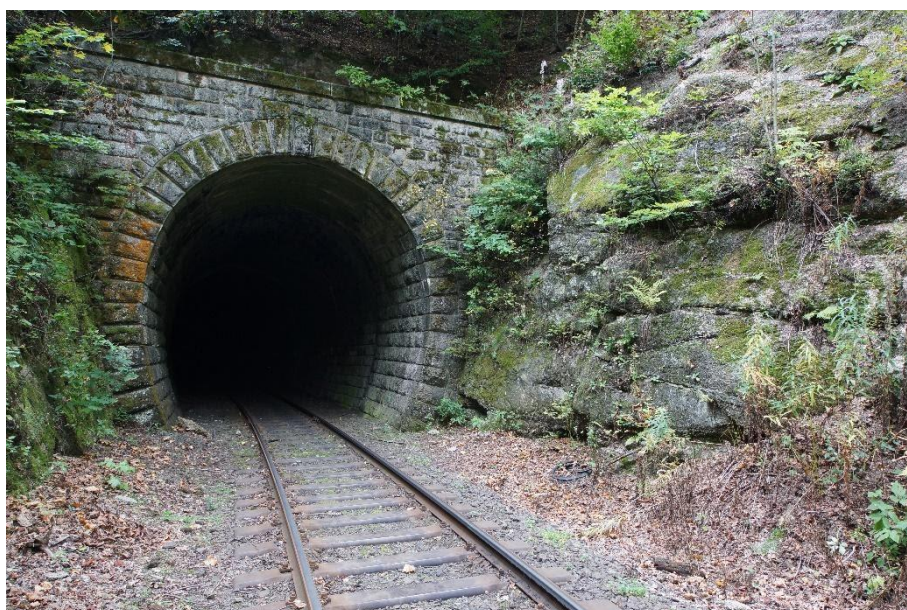
Obr. 4 – Výjezdový portál Desenského tunelu

U výjezdového portálu na obr. 4 pak můžeme pozorovat kulovitý charakter zvětrávání, kdy je skalní masiv na rozdíl od předchozích příkladů zaoblený.

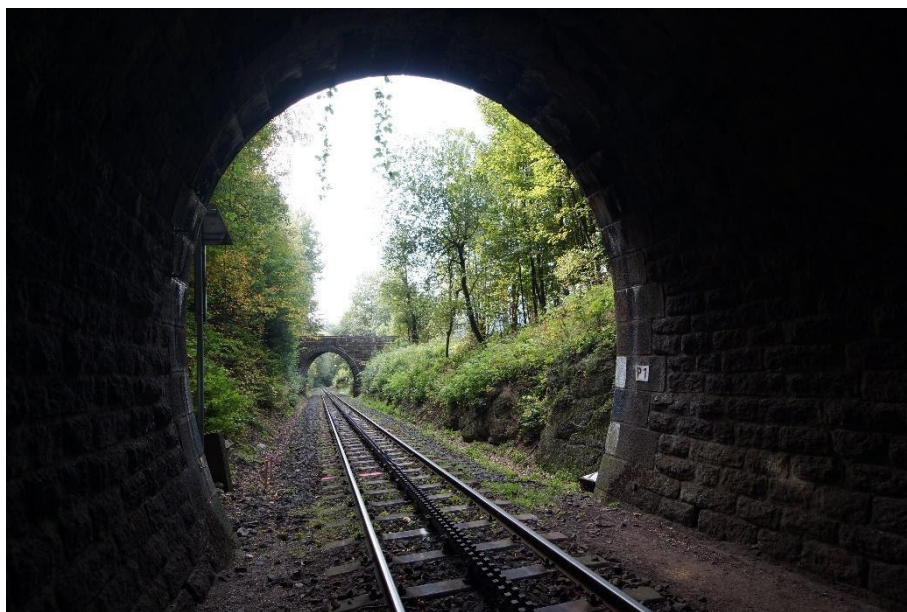
Obr. 5 – Vjezdový portál Dolnopolubenského tunelu

Tunel je vyražen v celé délce v liberecké žule. Začíná v nadmořské výšce 525,967 m n. m. Předzářez u vjezdového portálu je skalnatý a jeho skalní líce, které jsou mírně rozpukané, jinak je předzářez v dobrém stavu (obr. 5). Podél diskontinuit se místy nachází kaolinizovaná drobná hornina. Výjezdový předzářez byl dříve také skalnatý značně zvětralý a porušený. Nyní se zde nacházejí dvě betonové zárubní zdi se sklonem 5:1, které svahy stabilizují (obr. 6) [8].

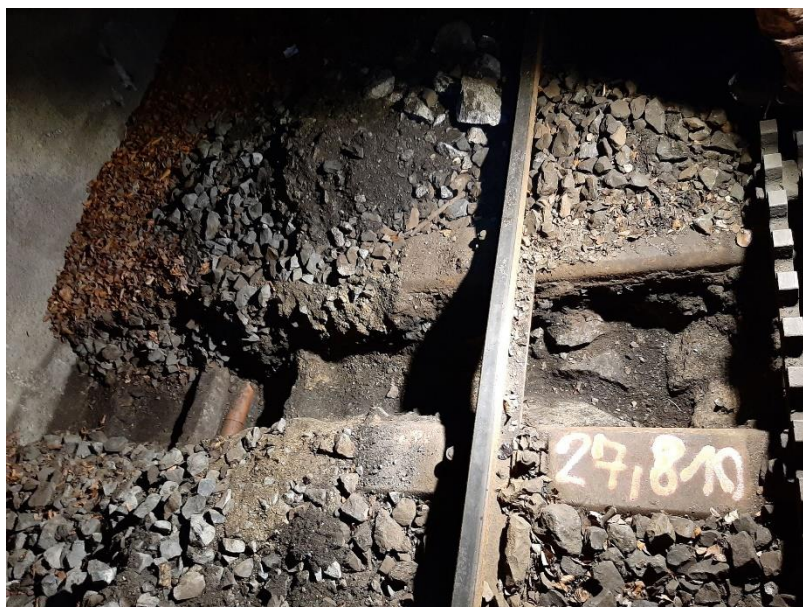
Obr. 22 – Žďárský tunel, kopaná sonda

Jediná průzkumná práce, která byla na trati do současnosti provedena v rámci nynějších oprav, byla kopaná sonda. Ve Žďárském tunelu byla provedena zhruba v polovině tunelu ve staničení km 27,810. Sonda pronikla zhruba do půlmetrové hloubky pod niveletu pražce a ukázala, že archivní projektová dokumentace se poměrně dobře shoduje se skutečností (jediný rozdíl je umístění kabelového žlabu, který sonda nezaznamenala). Fotografie kopané sondy je na obrázku 22.

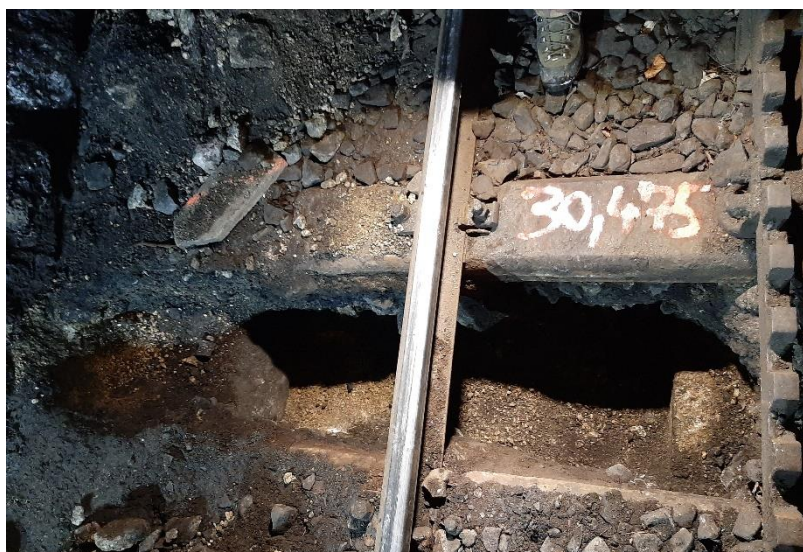
Obr. 48 – Dolnopolubenský tunel, kopaná sonda

V Dolnopolubenském tunelu byly provedeny kopané sondy opět na dvou místech. Na začátku tunelu ve staničení km 30,424 a pak na konci tunelu ve staničení km 30,475. Předpoklad u Dolnopolubenského tunelu byly dvě podélné trubní odvodňovací stoky DN 300 při patách opěr. Jak je vidět z obrázku sondy, bylo navíc zastiženo nejspíš úplně původní odvodnění tunelu, které tvořila jedna středová stoka. Jinak se skutečný stav s předpokladem poměrně shoduje.

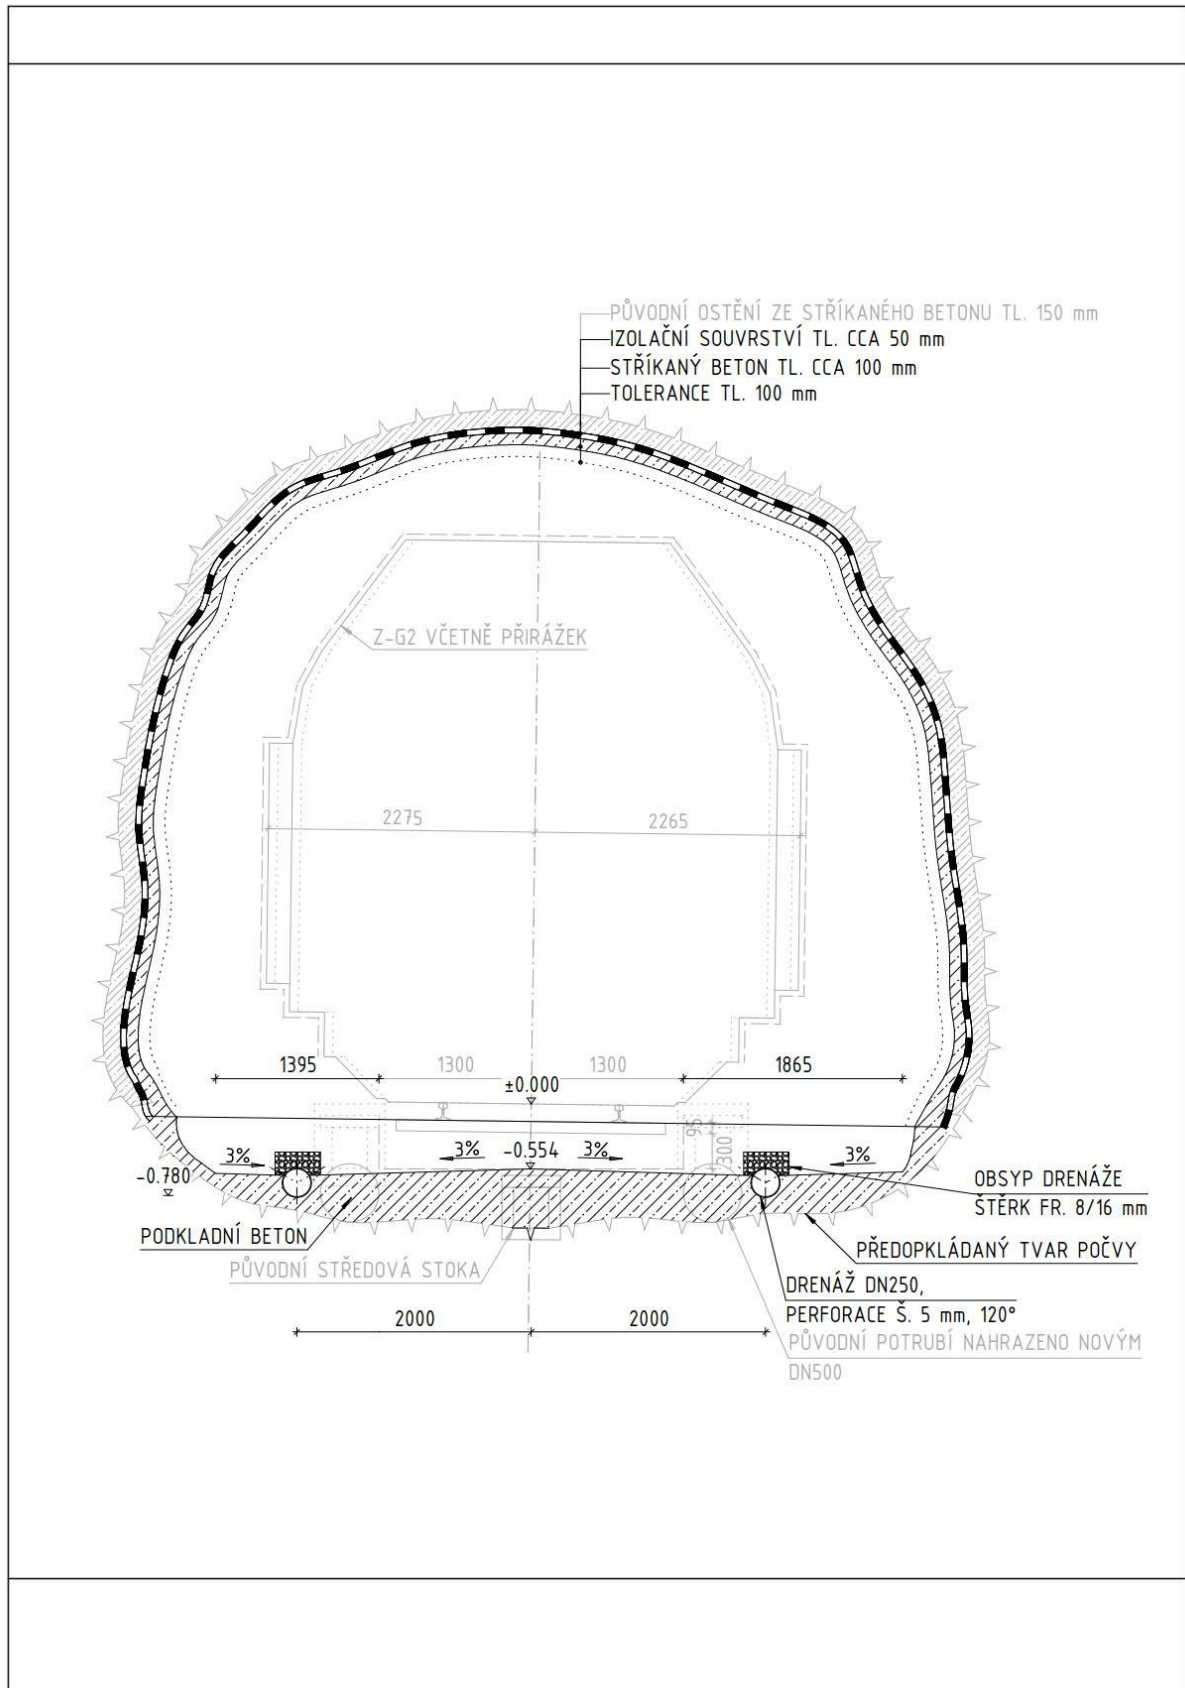
Obr. 52 - Dolnopolubenský tunel, nové ostění v pasu č. 3

V pasu č. 3 byla navržena výměna ostění ze stříkaného betonu. Stávající ostění tvoří vrstva stříkaného betonu se sklolaminátovou pravděpodobně izolační vrstvou a je značně zdegradované a popraskané. Nový návrh zahrnuje odstranění vrstvy sklolaminátu a očištění degradovaného betonu. Dále bude provedeno nové ostění, které se bude skládat z izolačního souvrství a stříkaného betonu. Celková tloušťka nového ostění bude zhruba 150 mm. I u Dolnopolubenského tunelu je uvažována tolerance 100 mm.

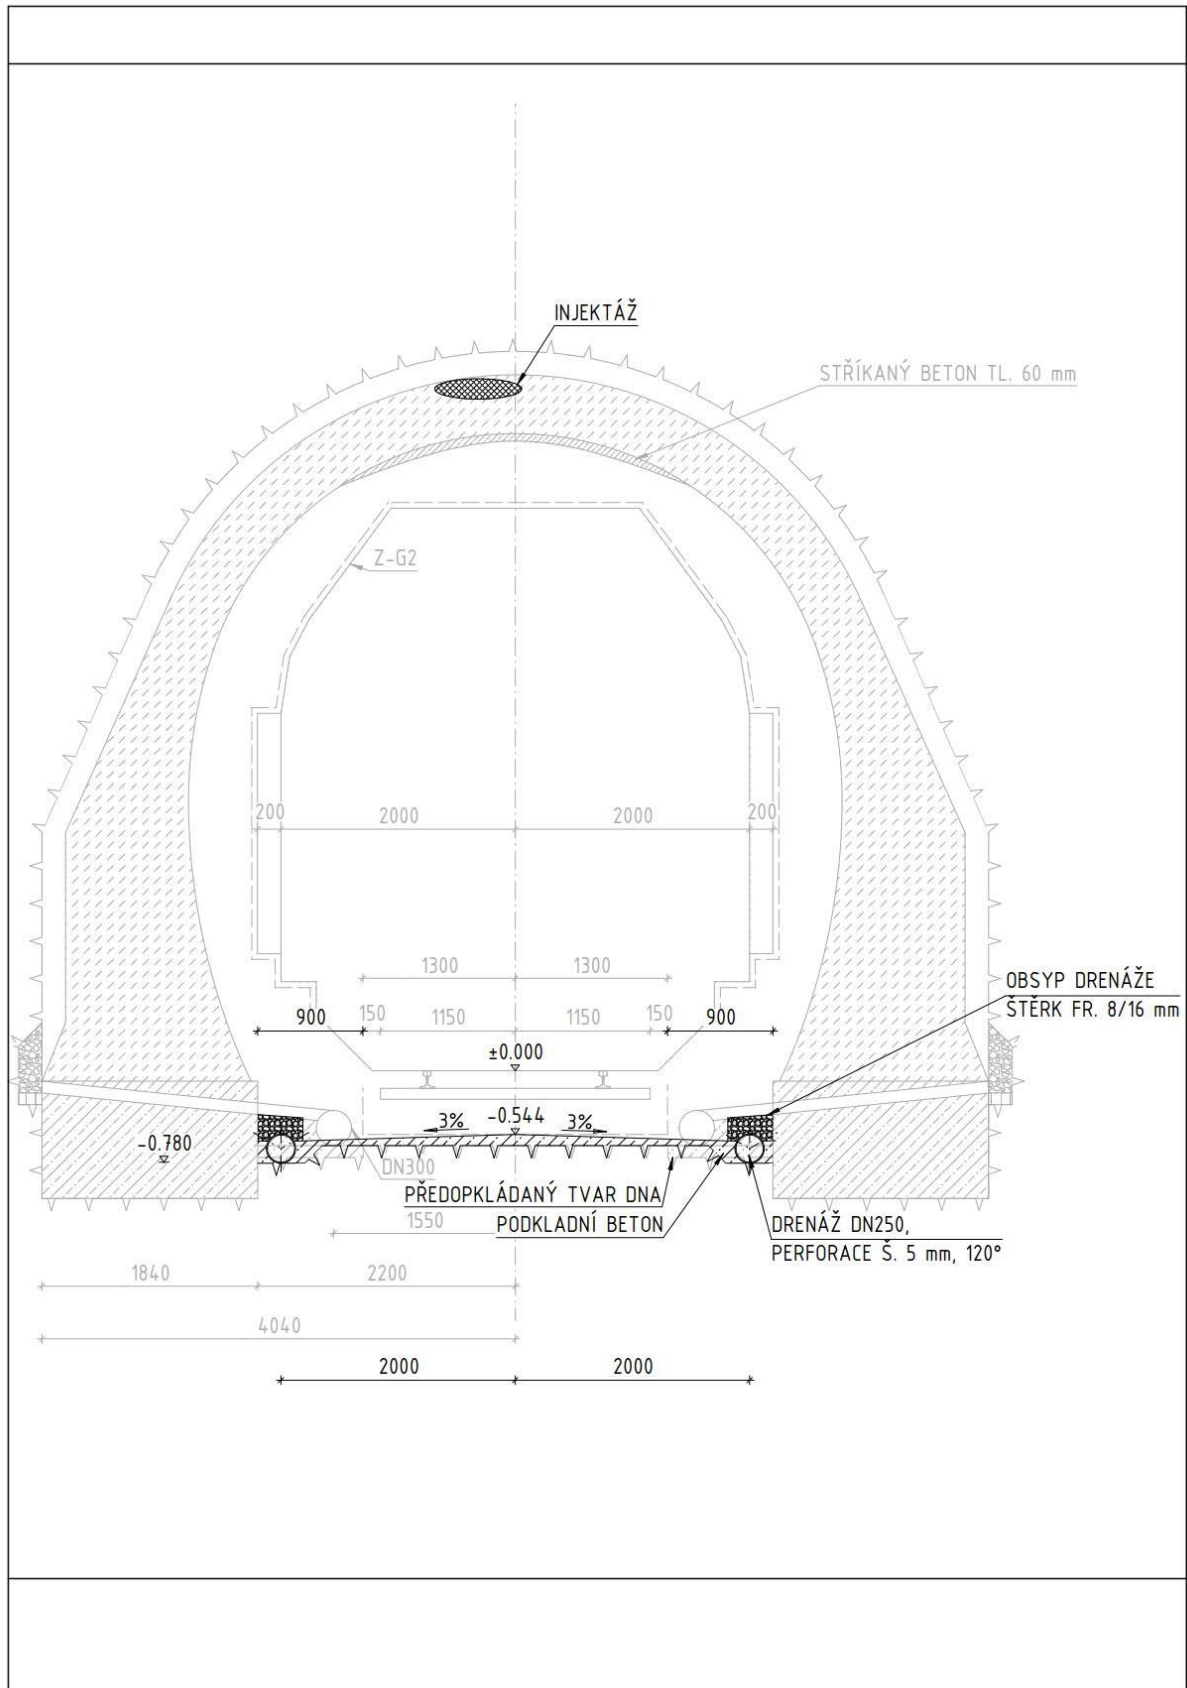
Obr. 53 – Dolnopolubenský tunel, sanace v pasech s kamenným ostěním

Jako další opatření bylo navrženo odstranění vrstvy stříkaného betonu z klenby tunelu v celé délce. Z pod této vrstvy voda vytéká volně na ostění, vrstva stříkaného betonu je zdegradovaná a tvoří se zde výluhy. Po odstranění vrstvy budou injektáží sanovány průsaky vody v klenbě i na opěrách. Kamenné ostění je jinak v dobré kondici, tudíž nebyla navržena žádná další opatření. Vrstva stříkaného betonu může být po provedení sanací obnovena s vrstvou stříkané izolace.

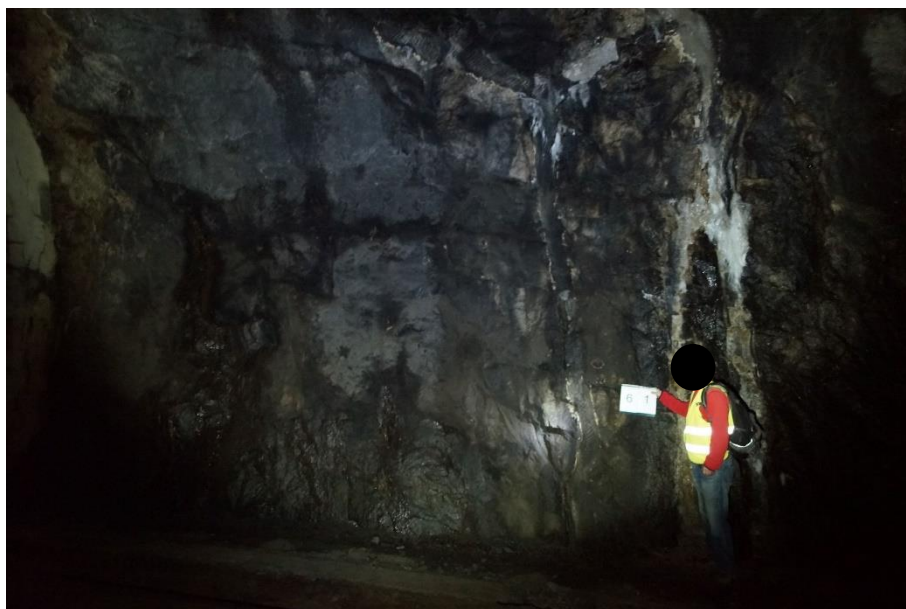
Obr. 63 – Polubenský tunel, skalní líc se svodnicí

Pasy, ve kterých ostění není a tvoří ho tedy přímo horninový masiv, mají také svoje typické problémy. Jsou to především problémy týkající se zvětrání skalního líce. Tím následně proniká voda a v kombinaci s mrazem dále degraduje horninový masiv. Zvětralý skalní líc můžeme vidět v levé části obr. 63. V pravé části obrázku je pak vidět

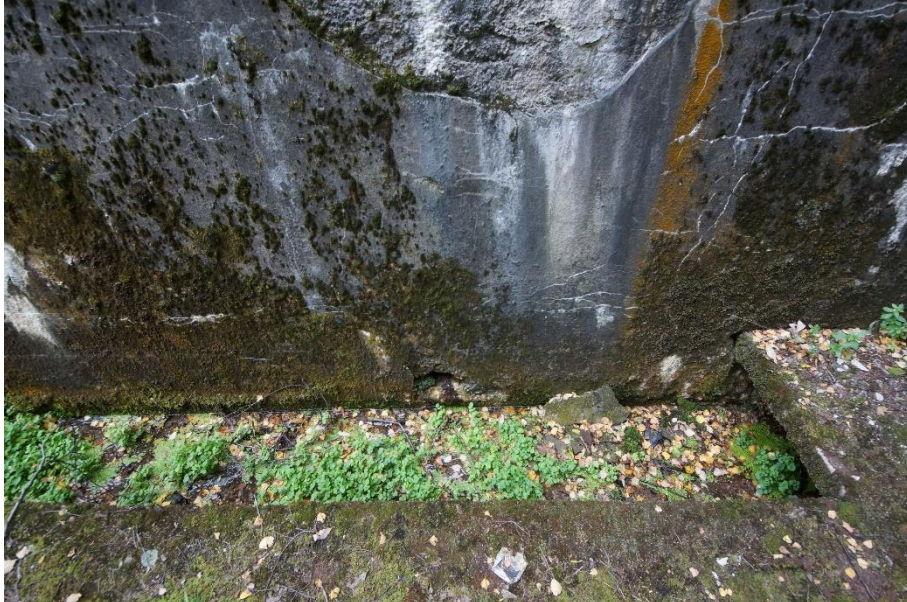
Obr. 65 – Polubenský tunel, podélné odvodnění

Venkovní práce budou opět zahrnovat odstranění náletové vegetace. Oba portály jsou betonové a poměrně hustě porostlé vegetací. Odvodnění v obou předzářezech je poměrně hodně zanesené a bude vyžadovat obnovu (viz obr. 65)

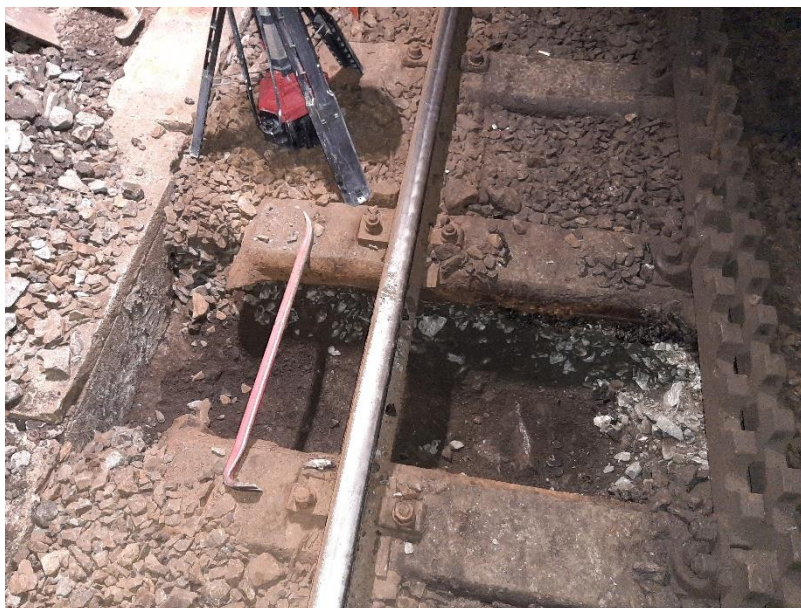
Obr. 68 – Polubenský tunel, kopaná sonda km 32,850

Kopané sondy v Polubenském tunelu byly celkem na třech místech, ve staničení km 32,700, v km 32,850 a v km 33,626. V tomto tunelu se podle archivní dokumentace měly nacházet dvě odvodňovací stoky při patách opěr a zároveň zde měla být zachována původní střední odvodňovací stoka, která měla sloužit jako trativod. Kopaná sonda tento předpoklad nepotvrdila, ale je to opět nejspíš v důsledku nedostatečné hloubky průzkumu. Hloubky průzkumných sond se v Polubenském tunelu pohybovaly mezi 30 a 40 cm pod niveletou pražce. V této hloubce bylo nalezeno skalní podloží, což opět mohl být kamenný kryt střední tunelové stoky.
