**ČESKÉ VYSOKÉ UČENÍ TECHNICKÉ V PRAZE**  
**FAKULTA STROJNÍ**

**OPRAVY ODLITKŮ PRO LETECKÝ PRŮMYSL**

**Bakalářská práce**

**2021**

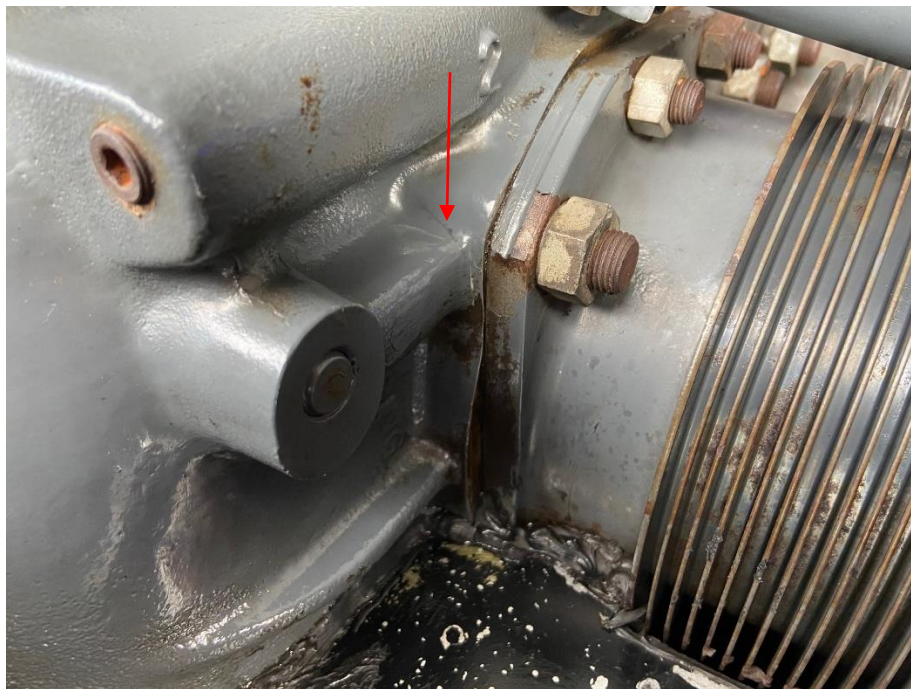
V České republice v této době neexistují žádné letecké opravy, či servisní organizace, které by tyto praskliny opravovaly. Ve Spojených státech jsou však firmy, které se zabývají pouze touto problematikou. Jedná se o společnosti „Crankcase Services Inc.“ a „DivCo“.

Zabývají se opravami praskajících klikových skříní motorů výrobců Continental a Lycoming, které jsou nejrozšířenějšími leteckými pístovými motory na světě. DivCo a Crankcase services Inc. řeší praskající skříňe metodou svařování.

**Obrázek 19: Prasklina klikové skříně motoru typu Lycoming [34]**

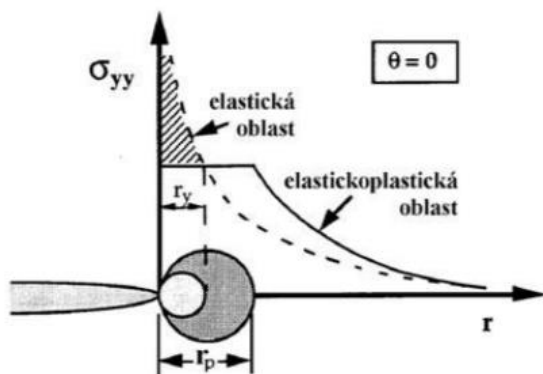
**Obrázek 20: Oblasti plastické a elastické v blízkosti trhliny [12]**

Jedná se o odvrtání plastické oblasti na konci trhliny, kde je nahromaděno největší napětí (viz. obr. č. 18, 20) Zvětšením rádiusu z nulové hodnoty (konce trhliny) na rádius odpovídající vyvrtanému otvoru způsobí vybití napětí do otvoru a zamezení šíření trhliny.

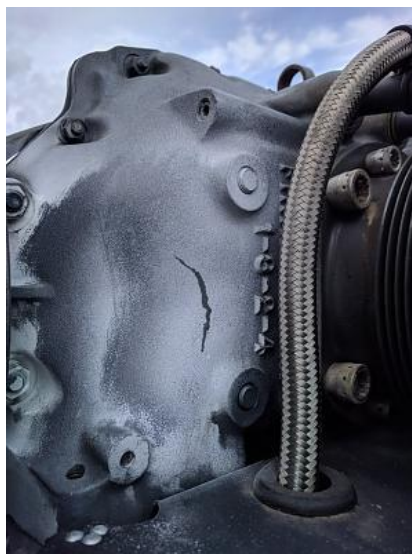
**Obrázek 24: Kapilární zkouška provedená na klikové skříni motoru Lycoming [38]**

Jakmile je svar dokončen a skříň vychladnuta je za potřeby se ujistit, zda při procesu svařování nedošlo k nežádoucím vadám. Pro tuto kontrolu se využívá kapilární kontrola svaru. Ta je prováděna pomocí kapilárního zkoušení (penetrační zkouška). Je to jedna z nejrozšířenějších metod zkoušení materiálu nedestruktivní zkouškou defektoskopie. Pomocí této zkoušky je možno odhalit nedostatky svaru typu trhlin, prasklin, pórů, vměstků, přeložek, zavalenin apod. Kapilární kontrola využívá kapilárních vlastností, kee nízké povrchové napětí tekutiny proniká

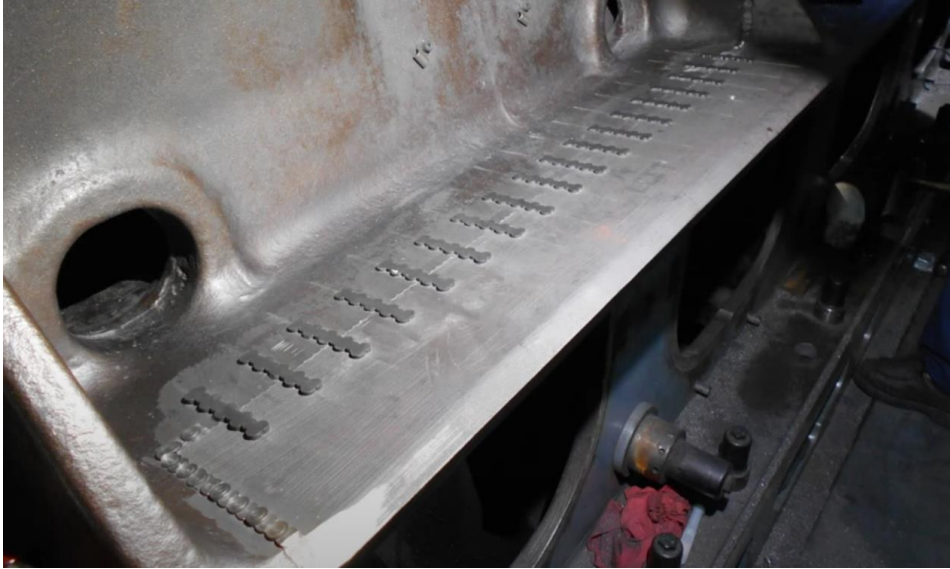
**Obrázek 29: Aplikace metody Lock and stitch [39]**

Jakmile je prasklina po celé délce vymezena piny, následuje aplikace zámků. Zámky se používají k získání tuhosti a stability praskliny a zamezení možnosti pohybu materiálů v opravovaném místě. Drážky odpovídající tvaru zámků jsou vyfrézovány do klikové skříně pod úhlem 90° přes opravovanou prasklinu. Hloubka drážky pro zámek odpovídá 80% tloušťky stěny klikové skříně. [19]

Finální podoba celkové opravy má tvar připomínající stehy (viz. obr. č. 29)

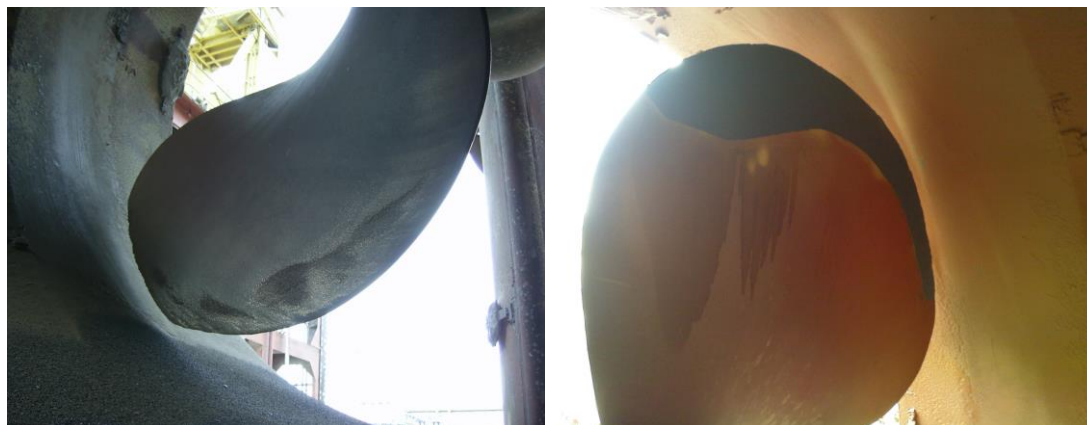
**Obrázek 32: Oprava poškozeného lodního šroubu vlivem kavitace**

V lodním průmyslu je používán tento tmel například na lodních šroubech, které jsou poškozovány vlivem kavitace. (1) Kavítace je jev odpařování nebo varu vody z důvodu radiálního snížení tlaku na zadní části listu lodního šroubu. Mnoho lodních šroubů částečně tvoří dutiny za normálních podmínek, avšak nadměrná tvorba dutin může být důsledkem

fyzického poškození povrchu listu lodního šroubu z důvodu imploze mikroskopických bublinek na listu. (viz. obr. č. 32.) [23]

Tento jev tedy porušuje materiál lodního šroubu a náklady na výrobu či koupi nového šroubu jsou v porovnání s opravou značně rozdílné. Volí se proto metoda opravy, kdy se jako u předchozího případu ve slévárnictví vyplňuje poškozená oblast tmelem.

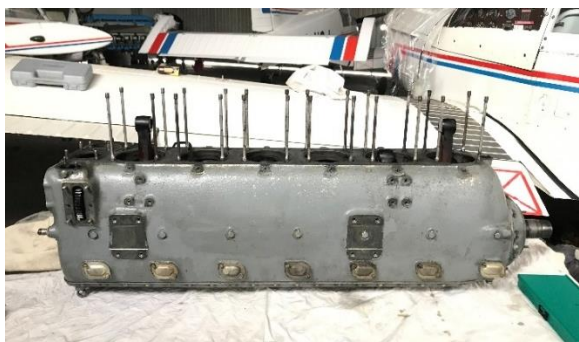
Obrázek 34: Kliková skříň motoru M-337 [48]

Zkoumaná kliková skříň (viz. obr. č. 34) motoru typu M-137 výrobce LOM Praha pochází z letounu typu Z-226MS (viz. obr. č. 35), využívaného primárně k aerovlekovým provozům, jenž způsobují těžkou zátěž motoru (průběh letu těchto letounů je popsán v úvodu této práce). Jelikož tento motor vykazoval značné úniky a pokles tlaku oleje, byl letoun odstaven. Následovala inspekce motoru, která spočívala v odstrojení aerodynamických krytů motoru na letounu a veškerých deflektorů chladícího vzduchu motoru. Pro zajištění příznivých podmínek pro vizuální kontrolu motoru. Dalším krokem bylo nastartování motoru a vizuální zaměření počátečního místa úniku oleje pověřeným technikem. Vizuální kontrolou bylo zjištěno, že únik oleje má počátek ve stěně odlitku klikové skříňe v místě mezi válci číslo 4 a 5 (číslování od vrtule směrem k ocasu letounu), na pravé straně motoru ve směru letu (viz. obr. č. 36).

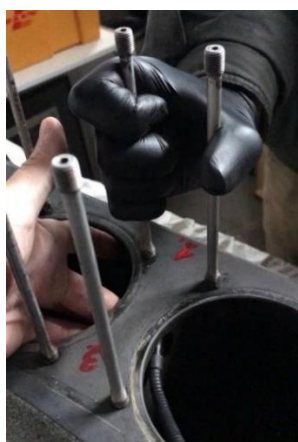
**Obrázek 41: Svírání svorníků za účelem odhalení defektů [48]**

Na svorníku č. 3 již ale pouhým okem byla viditelná prasklina, která přeměřením hloubky od styčné plochy válec/kliková skříň pomocí posuvného měřítka odpovídala vzdálenosti konce závrtné části svorníku. Na plochu, na které se prasklina vyskytuje, byl aplikován technický benzín a opakovaným svíráním svorníku se sousedícím svorníkem bylo docíleno zatečení technického benzínu do prostoru praskliny. Následně byla plocha usušena čistým hadříkem a dalšími svírajícími pohyby dvou svorníků bylo docíleno vytlačení kapaliny z praskliny a tím i jasně viditelný průběh defektu (viz. obr. č. 42).

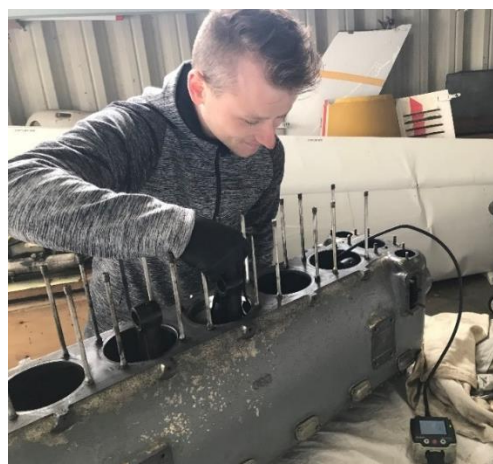
**Obrázek 44: Průběh inspekce pomocí boroskopu [48]**

Pro lepší chápání průběhu praskliny bylo pomocí inspekčního zrcátka a boroskopické kamery zjišťováno, jaký má prasklina průběh v složitě dostupných dutinách. Kvůli úzkým otvorům a stěnám dutin bylo mapování praskliny pomocí boroskopické kamery poměrně obtížné.

Díky boroskopické kameře se podařilo prasklinu poměrně přesně zmapovat a určit její průběh a postup skrze materiál. Charakter praskliny má lineární průběh skrze materiál až do prostor dutiny. Pro upřesnění polohy a lepší pochopení průběhu praskliny byly výsledky pozorování zaneseny do 3D modelu segmentu klikové skříně (viz. obr. č. 45). Sestrojení přesného modelu klikové skříně bylo umožněno díky benevolentnímu přístupu konstruktérů LOM Praha, kteří zprostředkovali potřebnou technickou dokumentaci k tomuto odlitku.

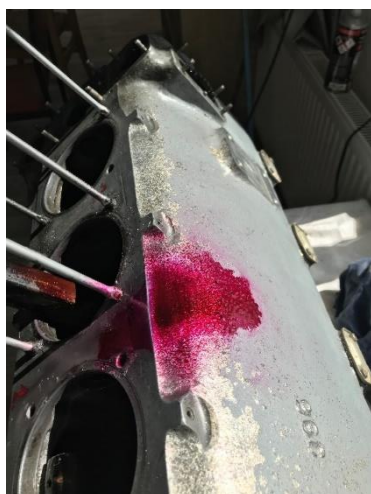
**Obrázek 71: Kapilární zkouška – nanesení indikační látky [48]**

Oprava poslední praskliny na válci č. 4, svorníku č. 3, která postupuje od svorníku do boku klikové skříně probíhala obdobně jako oprava prasklin pod svorníky. Jelikož nebylo jednoznačně viditelné, kde má prasklina konečný bod, bylo za potřebí využít kapilární zkoušky k přesnému zaměření konce praskliny (viz. obr. č. 71, 72)

V této chvíli již bylo jisté, kde se nachází konečná fáze praskliny. V návaznosti na to byla započata její oprava. Zde bylo vycházeno z poznatků metody stop-drilling zmiňované v části 4.1.2. Ta spočívala nejprve v odvrtání konečné fáze praskliny, aby se zajistilo vybíjení napětí v prasklině a zamezení jejímu šíření (viz. obr. č. 73). Následovalo vyfrézování praskliny vytvořením „V“ drážky (viz. obr. č. 74). Po vyfrézování drážky bylo možné postoupit dále k odmašťovacímu procesu a následně k zacelení drážky pomocí Metal-Plastic materiálu. Zde již nebyla žádoucí řídká směs pro lití, ale spíše směs hustší a ta nanášena a vlačována do drážky pomocí malé špachtle. Konečná podoba praskliny po vytvrzení a srovnání s povrchem klikové skříňe je možno vidět na fotografii (viz. obr. č. 75).
