Diagnostika vad materiálu vodních turbín a jejich oprava

Bakalářská práce

Diagnostics of material defects of hydroturbines and their overhaul

The practical part contains the results obtained by performing NDT on the impeller, a proposal for a repair and the execution of the repair. It concerns the diagnostic inspection and subsequent repair of the impeller TG1 of the Kořensko power plant.

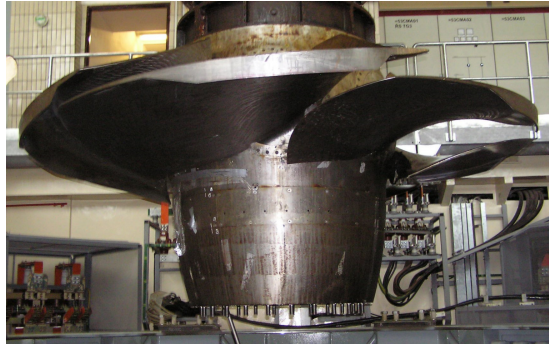
Obr. č. 38 Úprava OL proti kavitačnímu poškození, OK ESL

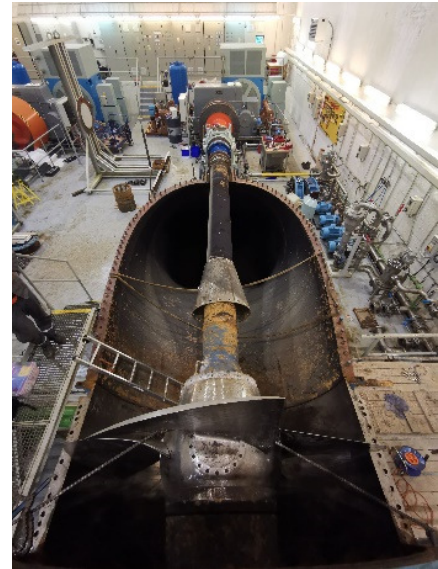
Obr. č. 47 Demontáž turbíny TG1

Elektrárna je v provozu 29 let a za tu dobu absolvovala několik středních oprav. Poslední z nich proběhla v roce 2018, kdy došlo k havárii radiálně-axiálního ložiska turbíny. Kvůli této havárii došlo ke kontaktu mezi komorou oběžného kola a lopatkami oběžného kola. To mělo za následek mechanické poškození všech OL a výrazné deformaci listu OL č. 2.

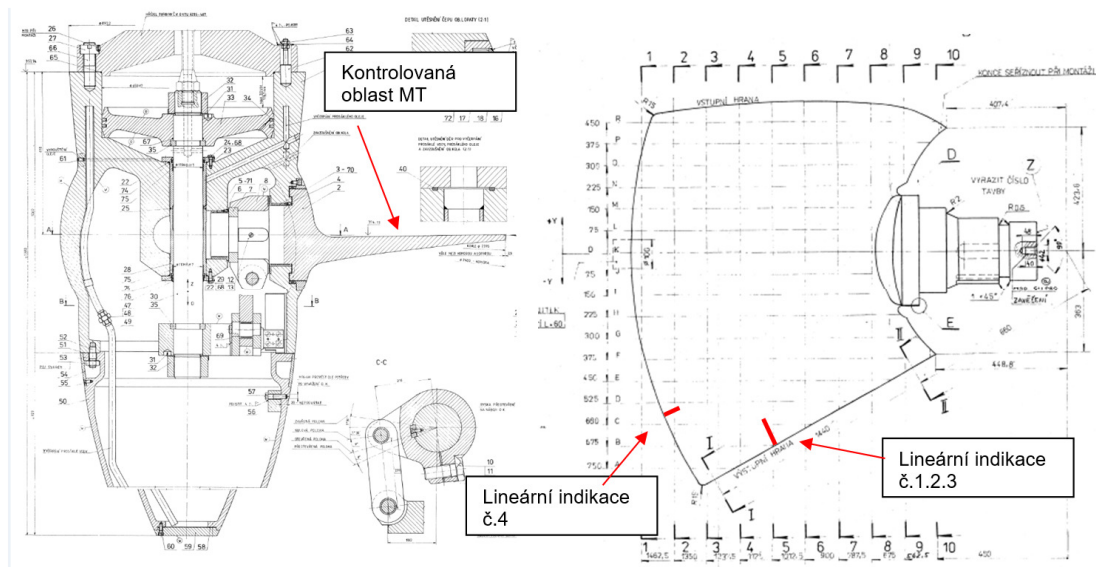
Obr. č. 61 Kontrolovaná oblast na OK

Oběžné lopatky č. 1, 2 a 4 jsou bez lineárních indikací. Na oběžné lopatce č. 3 byly nalezeny čtyři lineární indikace o těchto maximálních délkách:

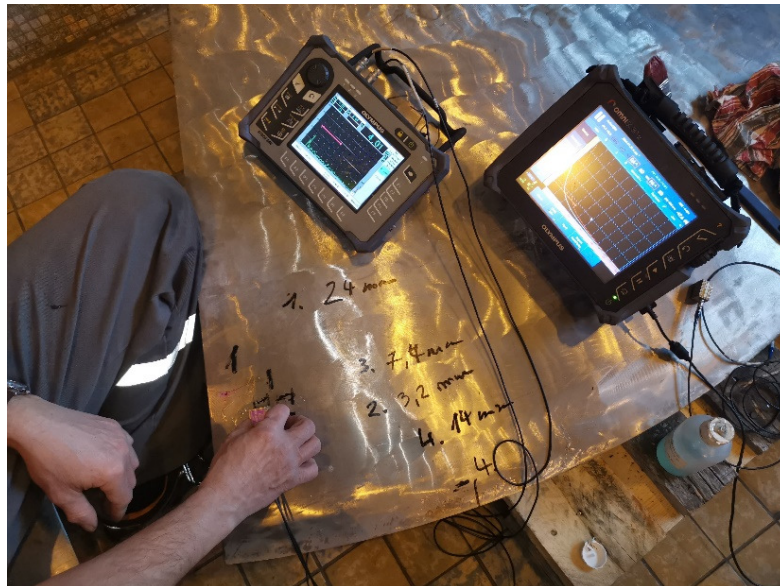
Obr. č. 70 Kontrola OL 3 pomocí metody UT

Na oběžné lopatce č. 3 v místech indikace trhlin zjištěných metodou PT a MT, byly UT metodou potvrzeny tyto indikace o maximálních hloubkách:

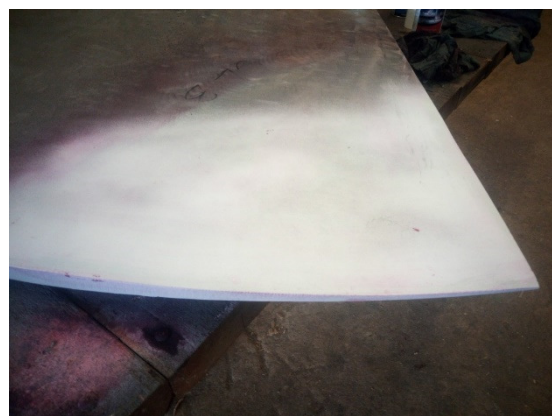
Obr. č. 73 Kontrola OL 3 - PT bez indikací

Trhliny budou postupně vybrušeny do ukončení vady, bude ověřen pomocí NDT metod MT, PT. Místo výbrusu bude vhodně upraveno pro svařování, tzn. bude zvolen vhodný úkos a bude dodržena čistota. Základní materiál je z korozi-vzdorného materiálu, takže na očištění použít nerezový kartáč. Oprava bude provedena zavařením pomocí metody TIG podle ISO 4063, kde je číselně označena (141), tedy netavící se wolframovou elektrodou v inertním plynu. Jako přídatný materiál se použije ER2209 o průměru 2,4 mm s obsahem C 0,01% a Cr 22,7 %. Při svařování se použije předehřev 120 °C a teplota mezi etapami (interpass) nepřekročí 200 °C.
