<b>FAKULTA STAVEBNÍ ČVUT V PRAZE</b>	
VYPRACOVALA	Bc. Lucie Mestlová		
KONTROLOVALA	Ing. Lenka Hanzalová, Ph.D.		
ŠKOLNÍ ROK	2021/2022	KATEDRA KONSTRUKCÍ POZEMNÍCH STAVEB	
MÍSTO STAVBY	Pardubice		
NÁZEV STAVBY	<b>POLYFUNKČNÍ DŮM V PARDUBICÍCH</b>	FORMÁT	16xA4
ČÁST	STÁVAJÍCÍ STAV	DATUM	11/2021
OBSAH	<b>STÁVAJÍCÍ STAV</b>	STUPEŇ PD	DSP
		MĚŘÍTKO	Č. ČÁSTI
		-	3

<b>FAKULTA STAVEBNÍ ČVUT V PRAZE</b>	
VYPRACOVALA	Bc. Lucie Mestlová		
KONTROLOVALA	Ing. Lenka Hanzalová, Ph.D.		
ŠKOLNÍ ROK	2021/2022	KATEDRA KONSTRUKCÍ POZEMNÍCH STAVEB	
MÍSTO STAVBY	Pardubice		
NÁZEV STAVBY	<b>POLYFUNKČNÍ DŮM V PARDUBICÍCH</b>	FORMÁT	13xA4
ČÁST	3. STÁVAJÍCÍ STAV	DATUM	11/2021
OBSAH	<b>POPIS A ZHODNOCENÍ STÁVAJÍCÍHO STAVU</b>	STUPEŇ PD	DSP
		MĚŘÍTKO	Č. ČÁSTI
		-	3.01

## 1. Charakteristika stavby

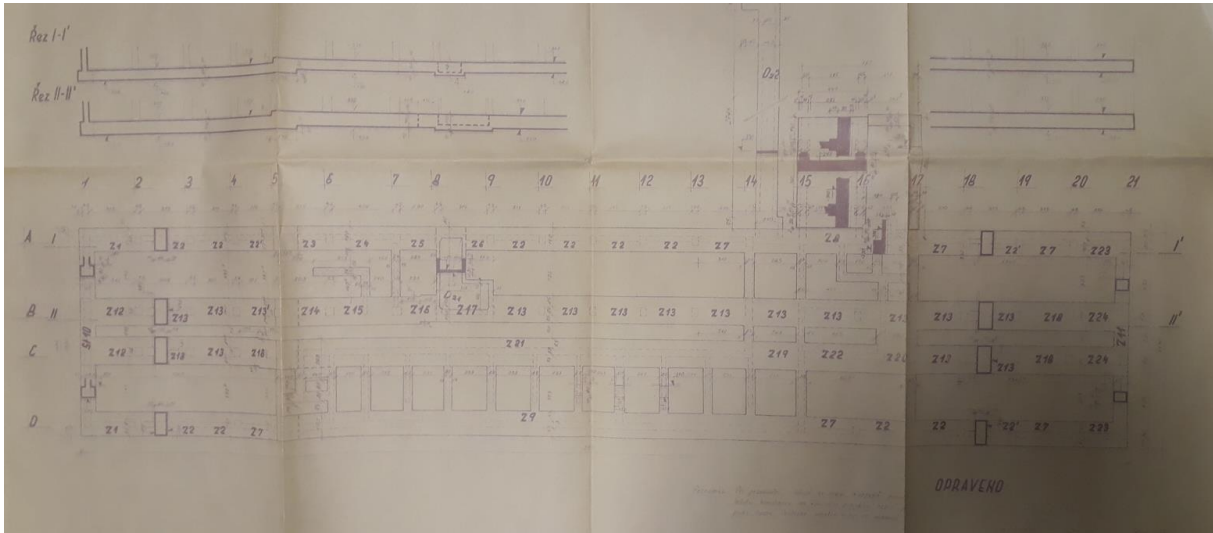
Objekt je založen na železobetonových základových pasech o šířce 1,8 m a hloubce 1,0 m, třídy betonu 170, které jsou propojeny deskou. Pasy jsou uloženy na podkladním betonu o tloušťce 100 mm, třídy betonu 80.

Obr. č. 3 - Výkres základů (zdroj: vlastní fotodokumentace)

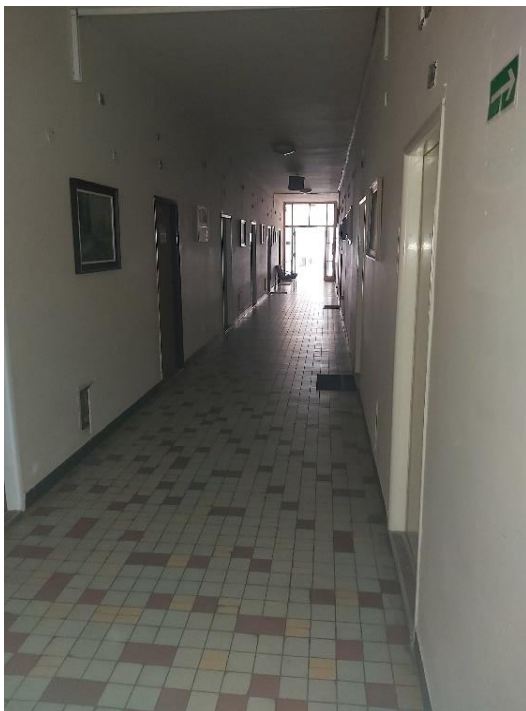
Keramická dlažba se soklíkem na chodbách a podestách a v jídelně s akustickou izolací.

Obr. č. 7 - Podlaha v chodbě budovy (zdroj: vlastní fotodokumentace)

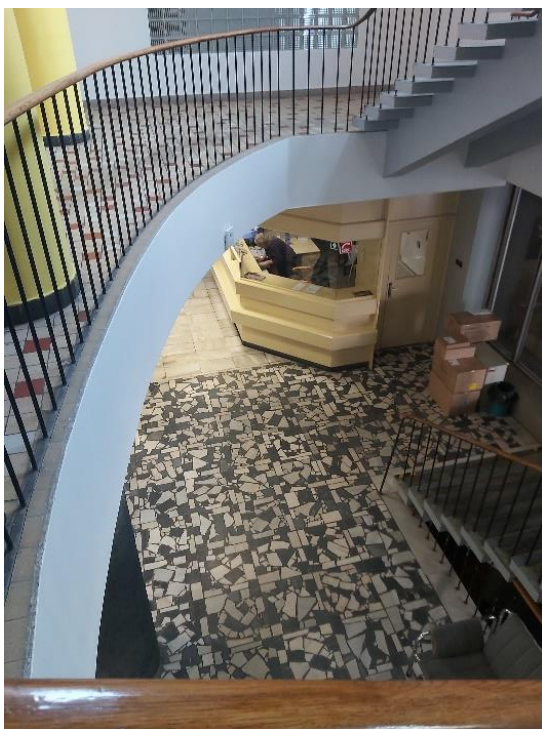
Cementová dlažba nad 9.NP. Benátská z mramorových desek v hale. Vyrovnávací stupně v hale obloženy mramorovými deskami.

Obr. č. 8 - Benátská dlažba v hale (zdroj: vlastní fotodokumentace)

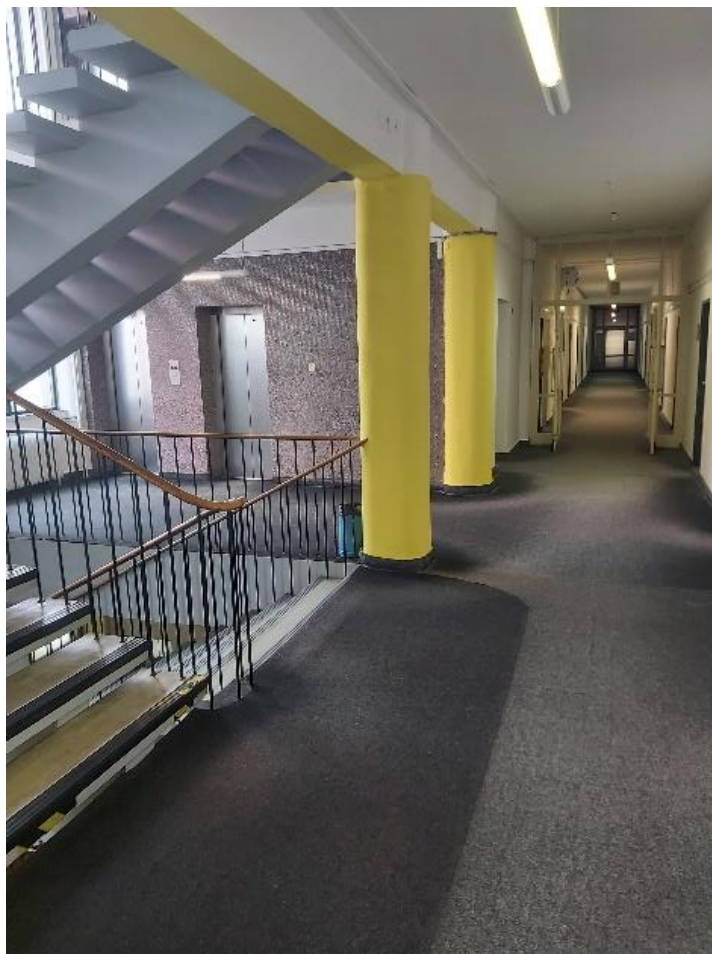
Ve všech kancelářských místnostech jsou použity PVC krytiny s pryžovou podložkou. Stupně hlavního schodiště, podstupnice a podesty potaženy Zlinolitem.

Obr. č. 9 - Část hlavního schodiště a chodba (zdroj: vlastní fotodokumentace)

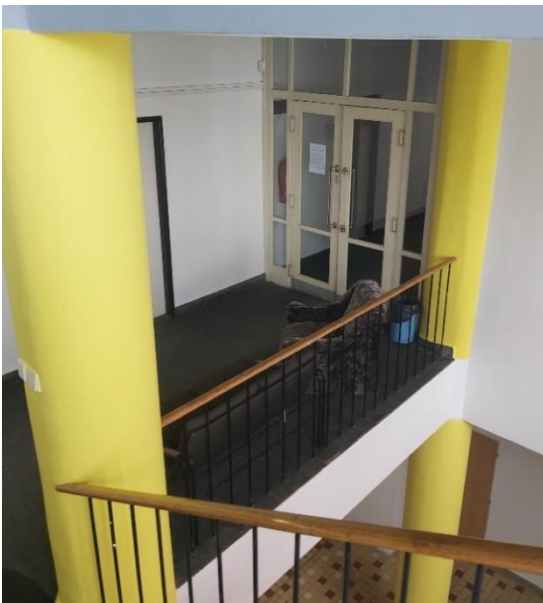
Obr. č. 10 - Zasklené dveře (zdroj: vlastní fotodokumentace)

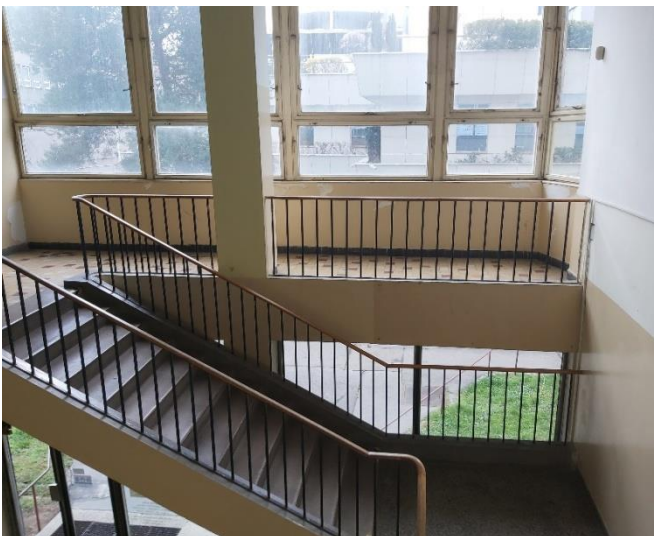
Okna jsou použita zdvojená, kyvná. Balkonové dveře zdvojené. Dveře hladké a zasklené. Kývavé dveře ve stěnách.

Obr. č. 11 - Zdvojená kyvná okna (zdroj: vlastní fotodokumentace)
