**DIPLOMOVÁ PRÁCE**

**REKONSTRUKCE ZÁMKU POSTOLOPRTY**

Bc. Vojtěch Černý

Praha 2022

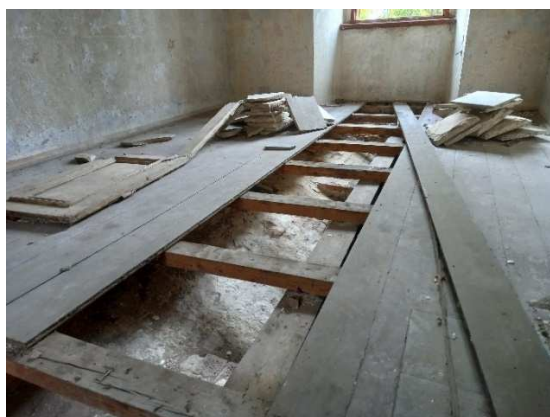
*Obr. 3.3 – Sonda S2.1*

Stropní konstrukce v prvním nadzemním podlaží jsou tvořeny pouze klenbami, a to nejvíce valenými, dále se zde nacházejí klenby křížové, klášterní a neckové (*Obr.3.1 a Obr. 3.2*). Do většiny kleneb zasahují význačné výseče. Na základě sondy S2.1 bylo zjištěno, že klenby jsou vyzděny z cihel plných pálených na výšku, tudíž tloušťka klenby se předpokládá přibližně 300 mm (*Obr. 3.4*).

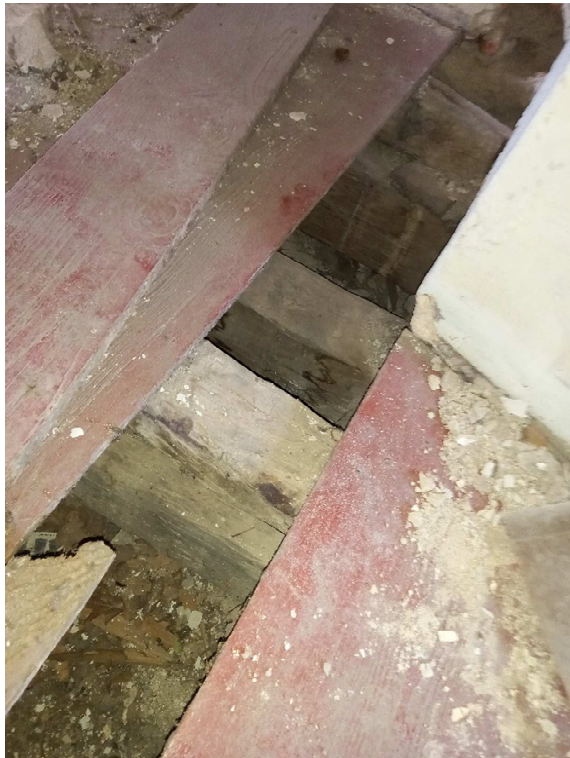
*Obr. 3.5 – Sonda S3.1*

V druhém nadzemní podlaží jsou stropní konstrukce tvořeny dřevěnými trámový stropy, výjimkou jsou pouze stropy nad schodišti, které jsou zastropeny pomocí křížové klenby a české placky. Na základě sondy S3.1 (*Obr. 3.5*) bylo možné změřit dimenze jednotlivých prvků stropu. Rozměry hlavního nosného dřevěného trámu jsou 220/290 mm. Délky trámů jsou dány rozměry místnosti. Uložení trámů je v příčném i podélném směru do kapes v obvodovém či vnitřním nosném zdivu. Nášlapná vrstva skladby tohoto stropu je tvořena prkny a je roznesena přes polštáře, které jsou nad každým druhým hlavním nosným trámem stropu, dimenze polštářů je 150/120 mm. Podhled stropu je složen z falešné zrcadlové či valené klenby (*Obr. 3.6*). Náběhy jsou vytvořeny pomocí prken skládaných těsně vedle sebe, které tak vytvářejí obloukové tvary kleneb. Prkna jsou přibity ke konstrukci stropu přes kontra trámy, které jsou kladeny kolmo na hlavní nosné trámy. Na prkna je dále připevněna rákosová rohož, která je opatřena omítkou. Na podhledu stropu byl zhruba do poloviny výšky skladby násyp suti.

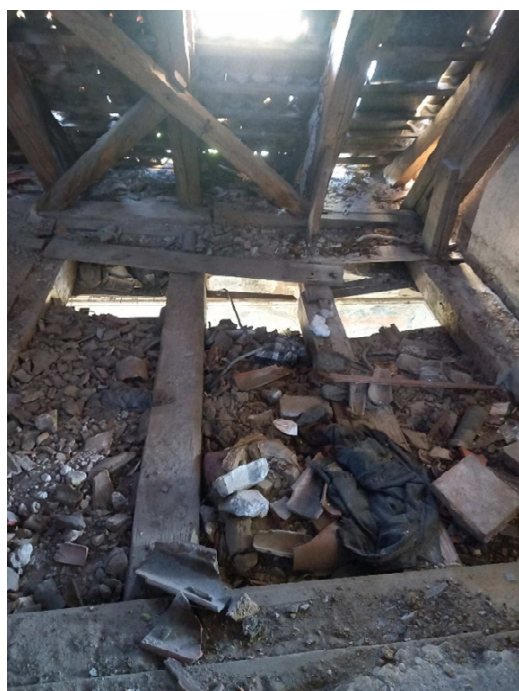
- P1 – P6 – Propadnutí stropu v západním křídle zámku. Zde se nachází nejrozměrnější otvor způsobený propadem P3 – 3000 x 2000 mm.
- P7 – P11 – Propady v jižním křídle. Rozměry otvorů zde dosahují menších rozměrů přibližně 1500 x 1000 mm.
- P12 – P13 – Propady ve východním křídle, zde dosahují otvory způsobené propadem přibližně 1500 x 1000 mm.
- P14 – Propadnutí zastropení v jihovýchodní věži. Zde se jedná o propadnutí záklopu nad pohledovými dřevěnými trámy, tyto trámy zde nemají funkci vazných trámů. Otvor přibližně 500 x 500 mm

*Obr. 3.44 – Propadnutí P3*

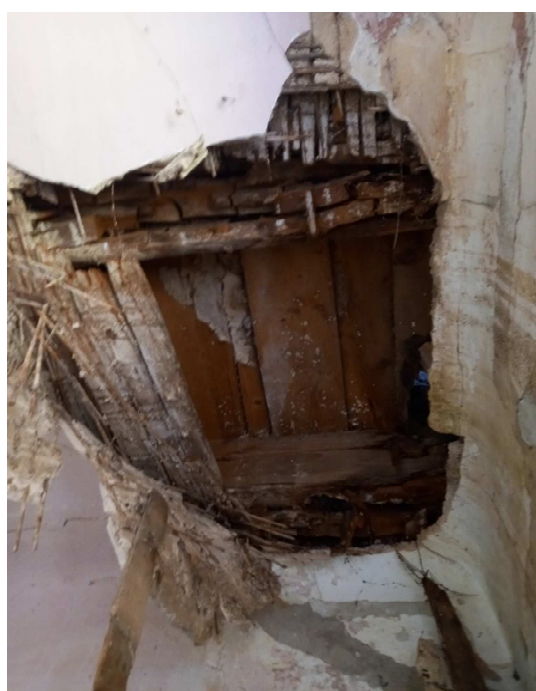
*Obr. 3.45 – Propadnutí P1*

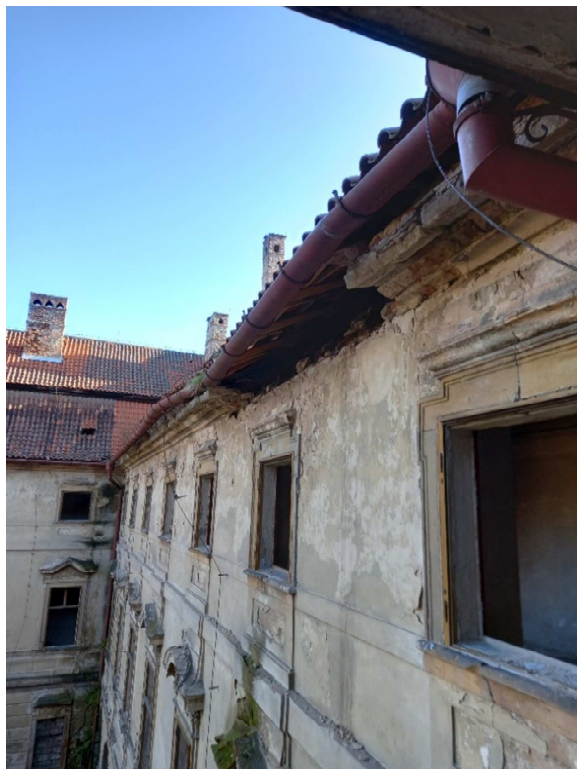
Do této kapitoly bude zahrnuto také zborcení části římsy. Porušená římsa se nachází v jižním křídle směrem do nádvoří ve výškové úrovni vazných trámů. Délka zborcené římsy jsou přibližně 4 metry (*Obr. 3.39*). Z *Obr. 3.40* je patrné, že v důsledku zborcení římsy dochází k poklesu části krovu nacházející se právě v této oblasti.

*Obr. 3.46 – Zborcená římsa*

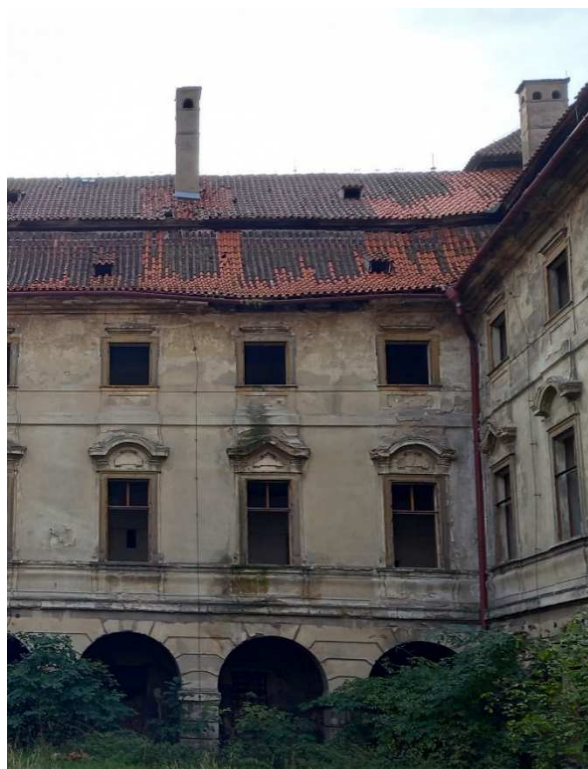
*Obr. 3.47 – Pokles střechy nad zborcenou římsou*

Vlivem dlouhodobého zatékání byly dřevěné prvky vystaveny intenzivní vlhkosti, nejvíce vazné trámy, které zároveň tvoří konstrukci stropu pod podkrovím. Na mnoha místech tak zatékání způsobilo úplný propad stropní konstrukce spolu s degradací vazných trámů v oblasti jejich zhlaví. V těchto místech jsou trámy uhnílé a vzhledem k tomu, že se na koncích vazných trámů nachází důležitý styčnick (napojení šikmých sloupků přes čep a dlab viz 3.2.4), tak dochází k rozjždění krovu v oblastech s porušenými vaznými trámy. V důsledku zatékání se lze ještě všimnout zeleně a plísně na některých prvcích. Další porucha, které si lze v krovu všimnout se týká římsy směrem do nádvoří v jižním křídle, jež slouží jak podpora pro námětky. Tato římsa je v části vypadaná a dochází zde tak k poklesu celé spodní části mansardové střechy.

Degradace vazných trámů má s největší pravděpodobností na svědomí také zborcení římsy v jižním křídle. Římsa byla znatelně podmáčená a ve chvíli kdy do ní zatlačila vodorovná síla, kterou měl pochytnat vazný trám, tak se římsa zborcenila. V tomto místě bude pravděpodobně taky docházet k degradaci styčnicků šikmých sloupků x vazný trám.

Důležité je využít demontované střešní krytiny k opravě zborcené římsy. Po sanaci a znovu uložení okolních vazných trámů a dozdění kapes, jakmile budou vyměněny vazné trámy a ošetřeny biocidním postřikem veškeré dřevěné prvky v okolí, bude možné znovu vyzdít konstrukci římsy. Před vyzděním bude třeba demontovat námětky, které po obnovení římsy budou uloženy zpět do původní polohy.

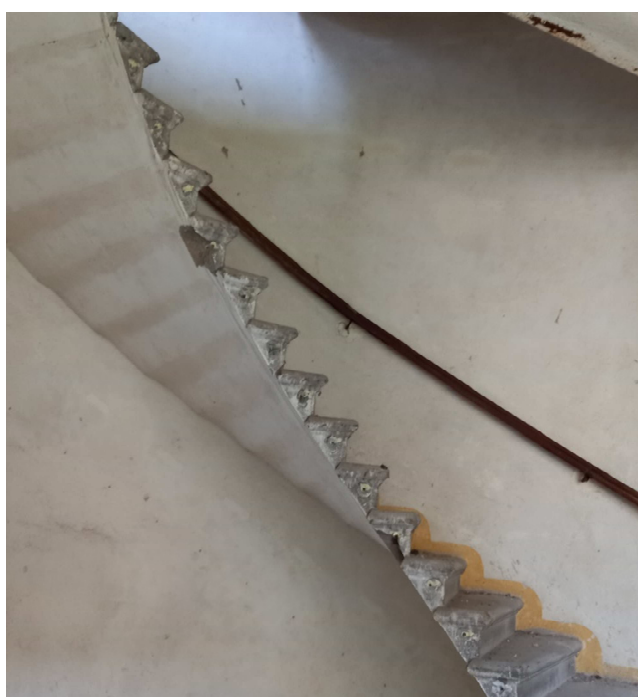
Hlavní schodiště vykazuje od pohledu známky opotřebení dřevěných stupňů a absenci několika schodišťových balustrád. Dřevěné schodišťové stupně, složené z dřevěné stupnice a podstupnice, jsou poklesnuté, či nakloněné a hůře se po nich tak chodí. Schodiště je zastropeno pomocí kleneb, ve kterých se ve druhém nadzemním podlaží vyskytuje vodorovná trhlina. Tato trhlina je detailněji popsána v kapitole 3.3.3.2.

Obr. 3.54 – Uražené stupně

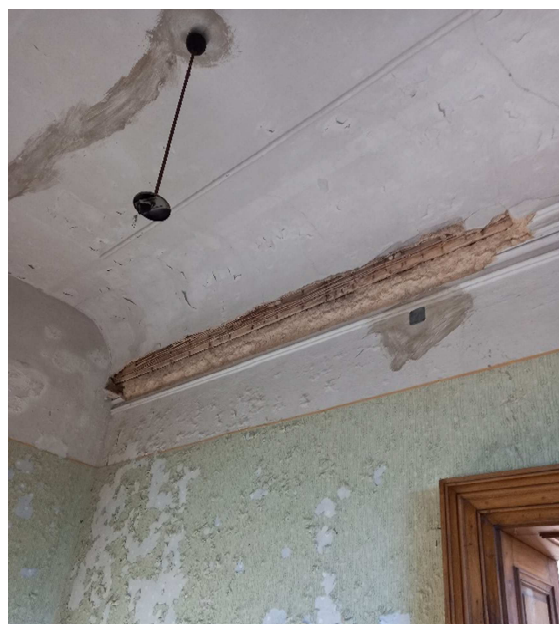
Omítky jsou z velké části opadány vlivem zatékání. Neopadané omítky v rizikových místech, tj. místa v oblastech zatékání srážkové vody do objektu, jsou degradovány vlivem vlhkosti. Na takto poškozených omítkách pak vznikají mapy vlhkosti, plísně a následně dochází k opadávání.

*Obr. 3.58 – Odlupování omítky a odhalená falešná klenba*

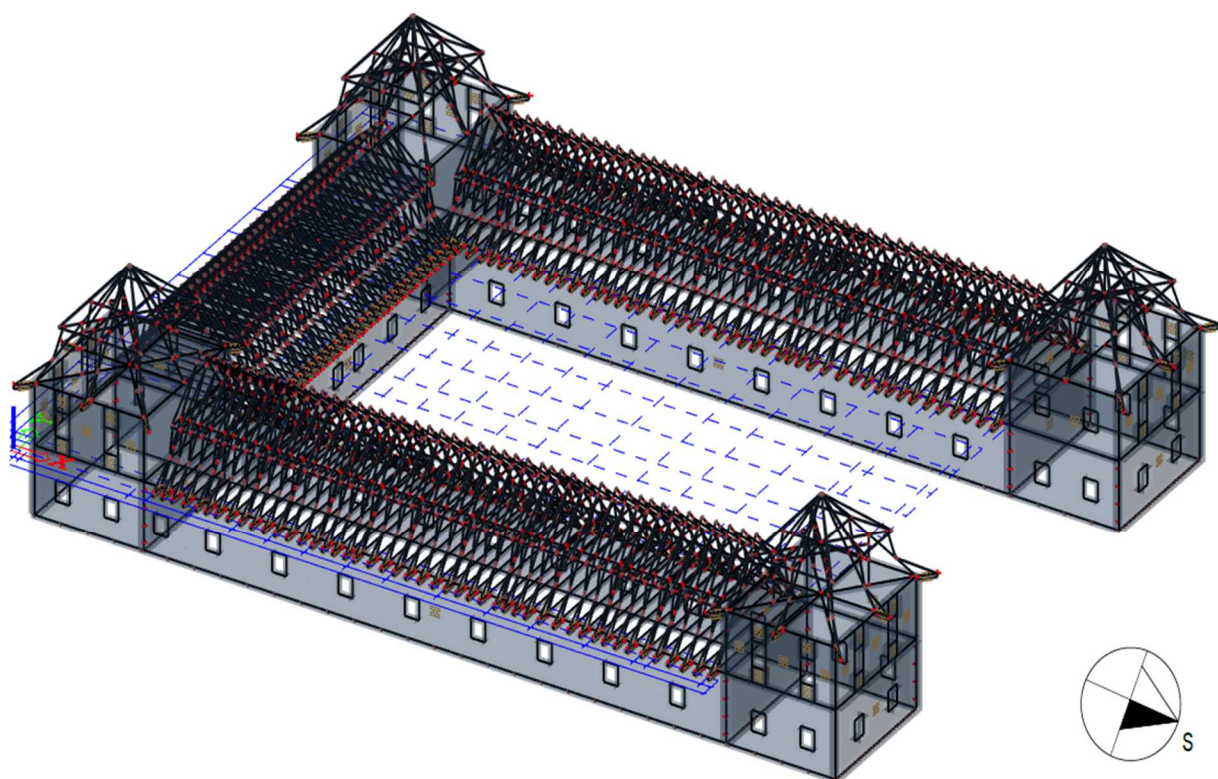
Ze všech dosavadních poznatků lze zcela s jistotou předpokládat, že hlavní příčina většiny poruch se nachází v konstrukci krovu. Do podkrovního nadzemního podlaží dlouhodobě zatékala srážková voda kvůli necelistvosti střešního pláště, v důsledku toho docházelo ke vzniku louží v určitých částech pochozí vrstvy podkroví. Po nějaké době začalo docházet k degradaci vrstev stropu mezi podkrovím a třetím nadzemním podlažím, odtud si už srážková voda začala nacházet cestu do nižších podlaží. Nejrizikovější porucha v konstrukci krovu se týká vazných trámů, které jsou uhnílé a nemohou tak plnit svojí hlavní funkci přenášení vodorovných sil a tyto síly vnikají do korun obvodových nosných stěn, které na takové zatížení nejsou připravené.

K potvrzení tohoto předpokladu byl sestrojen komplexní tří rozměrný model konstrukce mansardové střechy s navazujícím podlažím pod, tj. třetí nadzemní podlaží. Model byl reálně zatížen veškerými působícími vlivy jako jsou vítr, sníh, vlastní tíha a stálé zatížení od skladby střešního pláště. Výpočetní model je třeba brát s rezervou, protože je téměř nemožné nastavit výstižně charakteristické vlastnosti smíšeného zdiva z opuky, to ale nijak neubírá na relevantnosti výstupů vzhledem k principům příčin poruch.

Obr. 3.62 – 3D výpočetní model konstrukce krovu

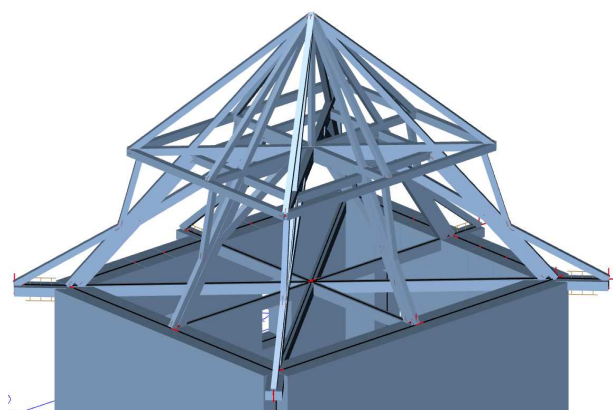
Stejný princip lze aplikovat na konstrukce nárožních věží, pod kterými jsou trhliny nejrozšířenější. Bohužel v rámci stavebně technického průzkumu nebylo možné stanovit stav vazných trámů z důvodu vysoké vrstvy násypu. Příčina těchto poruch bude dále uvažována stejného charakteru jako v přilehlých konstrukcích, tj. uhnílé vazné trámy, nebo nefunkčnost některých styčniců. Styčnicíky mohou být porušeny vlivem degradace v důsledku zatékání, nebo byly porušeny vlivem nadměrného namáhání.

*Obr. 3.65 – 3D model JZ věže*

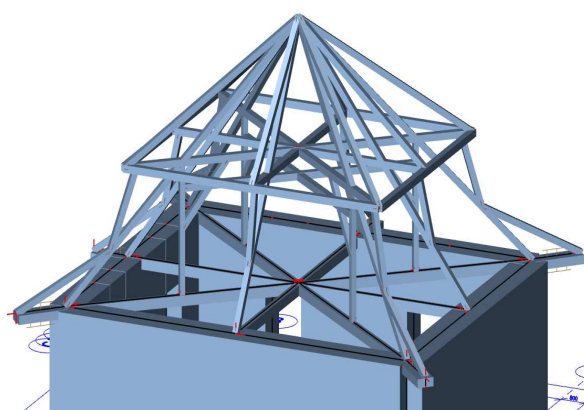
*Obr. 3.66 – 3D model JV věže*

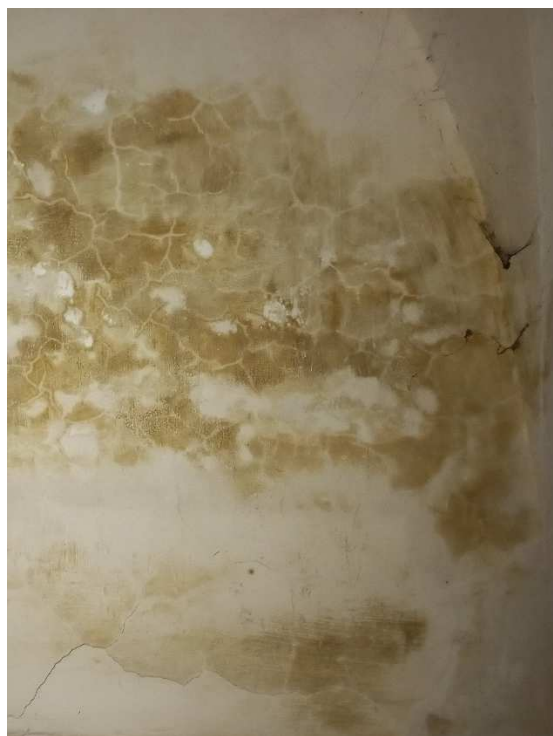
V prvním nadzemním podlaží se projevuje vlhkost v důsledku vztlínání. V základových konstrukcích zámku s největší pravděpodobností není provedena hydroizolační vrstva a ve zdivu tak dochází k tzv. kapilární elevaci, kde se vlhkost dostává kapilární silou přes póry do stěn. V tomto podlaží jsou navíc zazděny veškeré okenní, či dveřní otvory, a tak zde nedochází k přirozené výměně vzduchu, vlhkost se tu tak drží. Vlhkost se také do konstrukcí základů dostává pomocí vsakování srážkové vody do zeminy, způsobené degradací, absencí, či špatným provedením dešťových svodů, případně okapních žlabů.

Obr. 3.68 – Plíseň v 1.NP

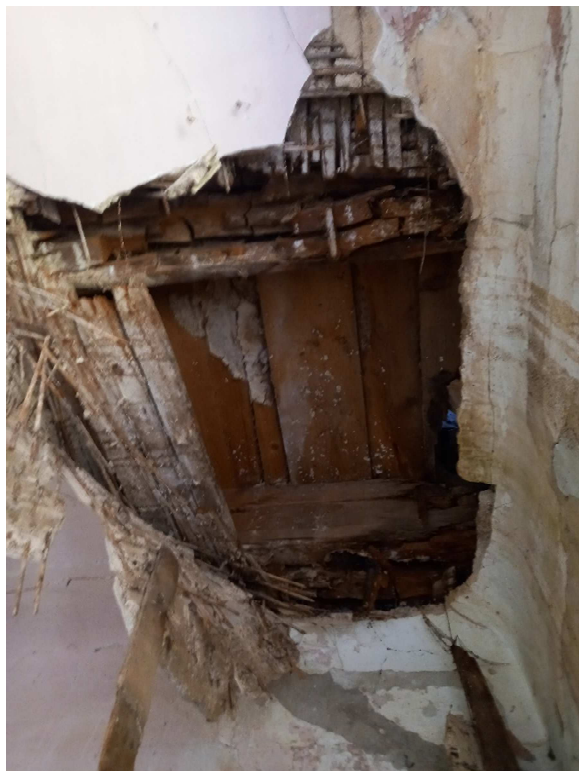
*Obr. 3.71 – Místo odběru 1*

Po podrobné vizuální prohlídce byly určeny nejvíce degradované prvky, které už od pohledu vykazovaly poruchy spojené s dřevokaznými škůdci dřeva. Následně v závislosti na stupni degradaci a přístupnosti daného prvku byly odebrány vzorky. Odběr proběhl ze 2 vazných trámů ve stropní konstrukci mezi podkrovním a třetím nadzemním podlaží a z nášlapné vrstvy tvořené z dřevěných prken ve druhém nadzemním podlaží v jižním křídle. Vazné trámy se nacházejí v jižním a západním křídle. Podrobně zakreslená místa odběru viz výkres č. 6 a č. 8 – Poruchy. Vzhledem ke stavu vazných trámů, nebylo k odběru zapotřebí žádných speciálních

Výskyt dřevokazných škůdců dřeva, byl patrný ještě před odběrem. Po vizuální podrobné prohlídce vzorků byl tento předpoklad potvrzen a byl zjištěn výskyt dřevokazného hmyzu Tesaříka krovového (*Hylotrupes bajulus*) a dřevokazného hmyzu z rodu červotočovitých. Dále byl zjištěn výskyt následujících dřevokazných hub: Dřevomorka domácí (*Serpula lacrymans*) a Koniofora sklepní (*Coniophora puteana*). Pro potvrzení těchto nálezů bylo přihlédnuto k charakteristickým znakům výše zmíněných škůdců na odebraných vzorcích. Na vzorcích bylo možné zpozorovat typický kostičkový rozpad (Obr. 3.52 a Obr. 3.54), který způsobuje jak Dřevomorka domácí, tak Koniofora sklepní. Dále bylo možné na vzorcích vidět typické malé kruhovitě chodbičky, jež jsou typickým znakem červotočovitého hmyzu a Tesaříka krovového.

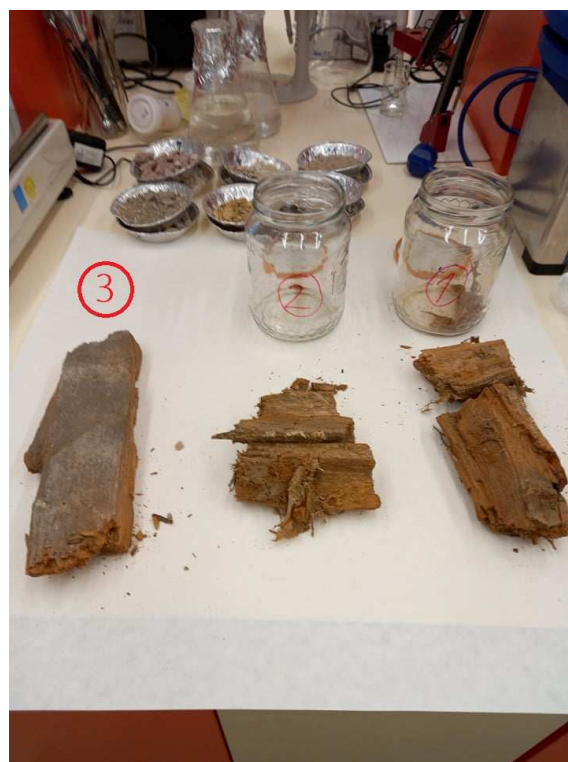
*Obr. 3.74 – Odebrané vzorky*

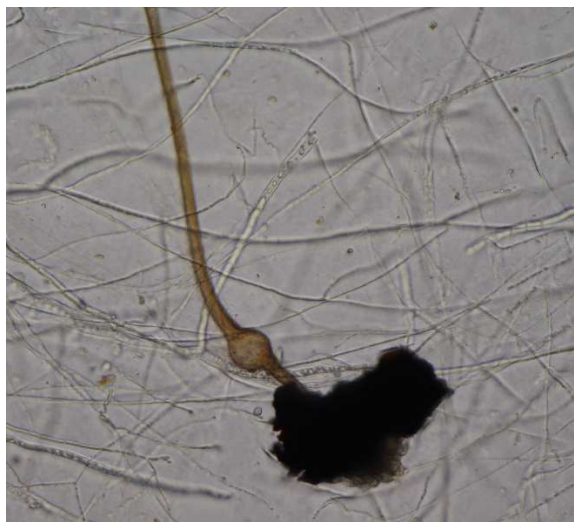
U ne zcela vyvinutých plísní, bylo možné pouze zjištění některých částí. Mezi ty patří mucory a hyfy (stonky). Přítomnost těchto plísní může vést k výskytu zdravotních potíží například vznik alergií, nebo kožních nemocí.

*Obr. 3.77 – Mucor sp.*

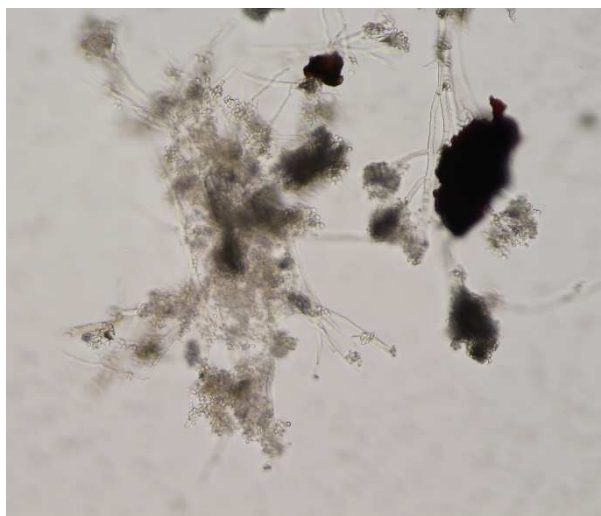
*Obr. 3.78 – Penicillium sp.*

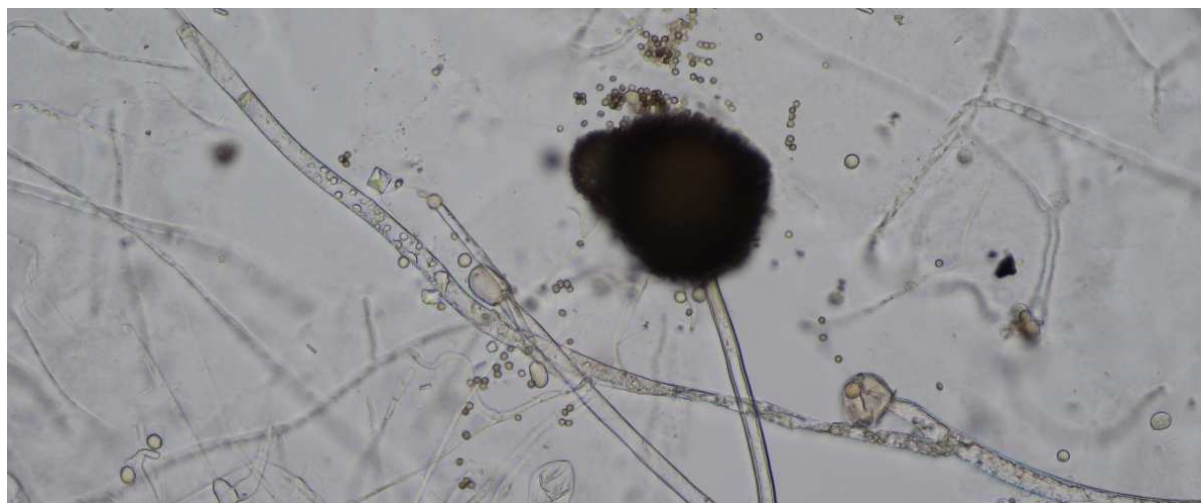
*Obr. 3.79 – Mucor sp.*
