SI - C	K 124 - K. KCÍ POZEMNÍCH STAVEB	Bc. Vojtěch Černý	
ROČNÍK	VYUČUJÍCÍ		
VI.	Ing. Radek Zigler, Ph.D.		
AKCE :			
Rekonstrukce zámku v Postoloprtech			
OBSAH :			
Stávající stav - půdorys 1.NP			
FORMÁT	3xA4		
MĚŘÍTKO	1:200		
DATUM	12/2021		
Č. VÝKR.	1

OBOR	KATEDRA	JMÉNO STUDENTA	
SI - C	K 124 - K. KČI POZEMNÍCH STAVEB	Bc. Vojtěch Černý	
ROČNÍK	VYUČUJÍCÍ		
vi.	Ing. Radek Zígler, Ph.D.		
AKCE :			
Rekonstrukce zámku v Postoloprtech			
OBSAH :			
Poruchy - půdorys 1.NP			
FORMÁT	A2		
MĚŘITKO	1:200		
DATUM	12/2021		
Č. VÝKR.			6

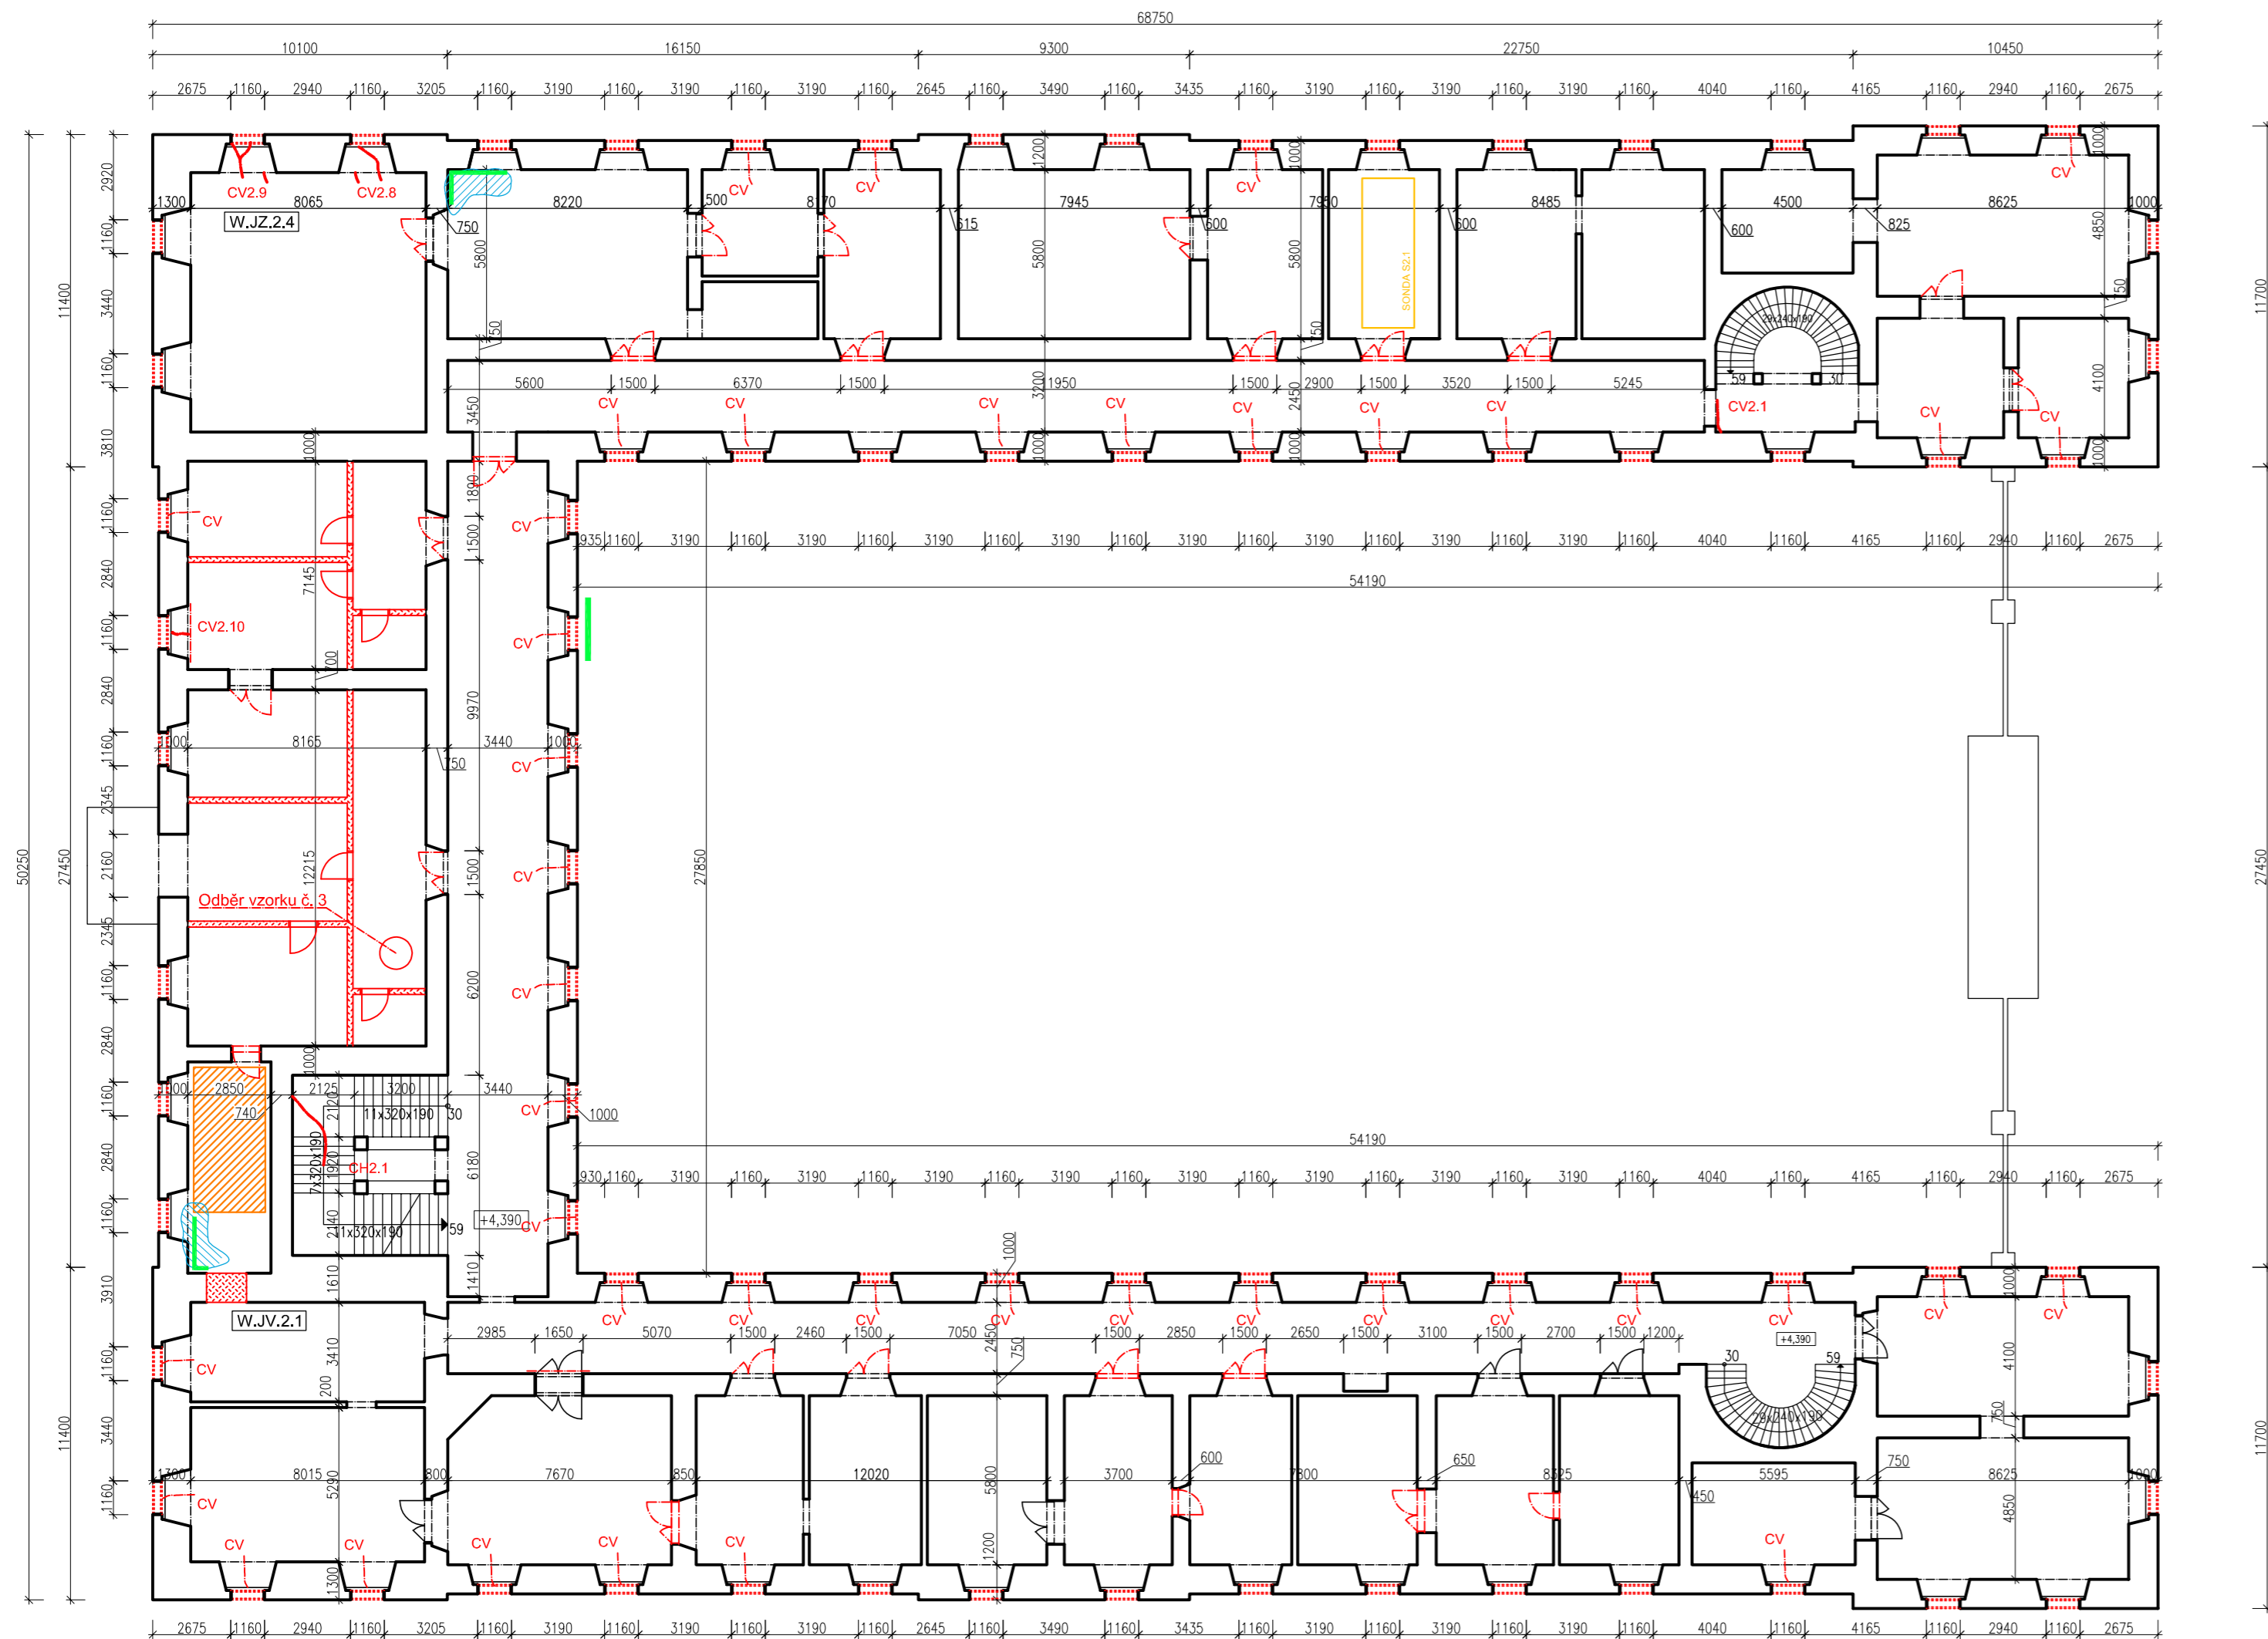
- Stávající zdivo smíšené z opuky
- Zvýšená vlhkost zdiva
- Degradované dveřní křídlo se zárubní
- Degradované či odstraněné dveřní křídlo
- Výskyt plísní a řas na zdivu
- Místo sondy
- Trhlina ve svislé konstrukci
- Méně dominantní trhliny ve svislých konstrukcích
- Označení stěny s významnými trhlinami - viz výkres č. - Pohledy na stěny
- Vybourané konstrukce
- Okno s odstraněnými křídly a zasklením
- Okno s odstraněnými křídly, zasklením a rámem
- Projev vlhkosti u stropu doprovázené vznikem plísní
- Podlaha poškozená požárem

OBOR	KATEDRA	JMÉNO STUDENTA		
SI - C	K 124 - K. KČI POZEMNÍCH STAVEB	Bc. Vojtěch Černý		
ROČNÍK	VYUČUJÍCÍ			
VI.	Ing. Radek Zígler, Ph.D.			
AKCE :				
Rekonstrukce zámku v Postoloprtech			FORMÁT	3x4
			MĚŘÍTKO	1:200
OBSAH :			DATUM	12/2021
Poruchy - půdorys 2.NP			Č. VÝKR.	7

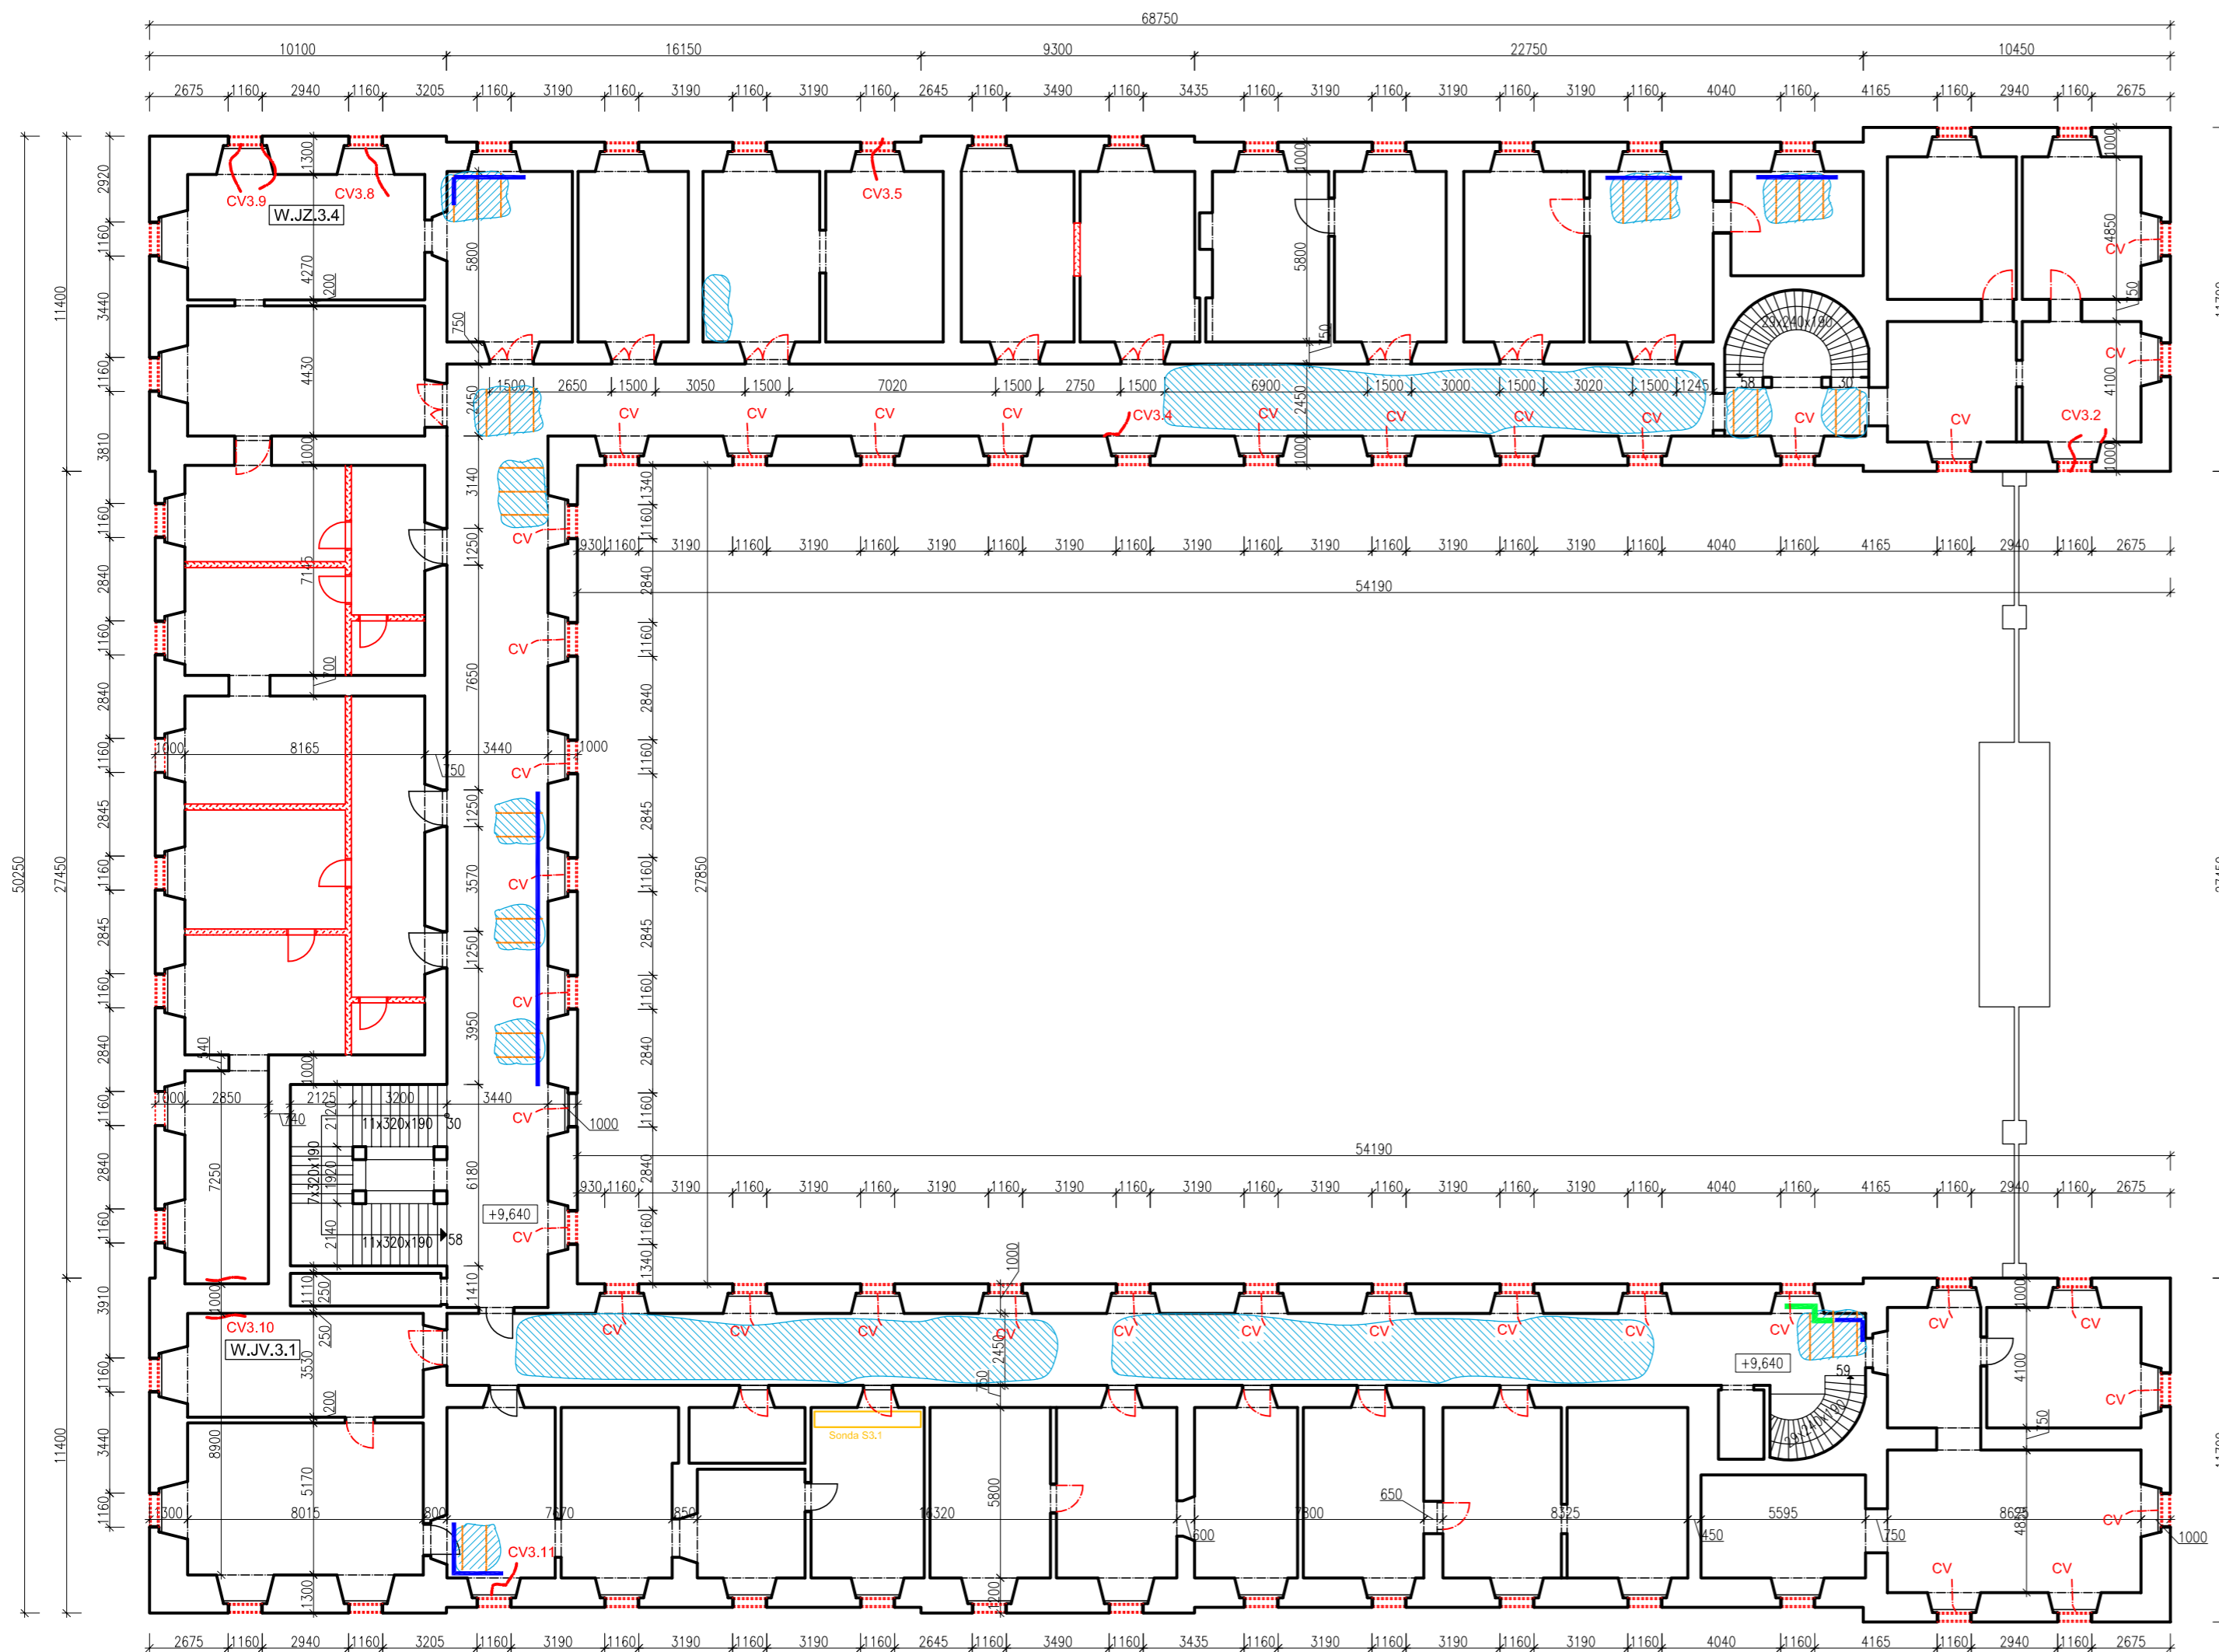
- Stávající zdivo smíšené z opuky
- Vybourané konstrukce
- Zvýšená vlhkost zdiva
- Degradované dveřní křídlo se zárubní
- Okno s odstraněnými křídly a zasklením
- Degradované či odstraněné dveřní křídlo
- Okno s odstraněnými křídly, zasklením a rámcem
- Výskyt plísni a řas na zdivu
- Projevy vlhkosti u stropu doprovázené vzniker
- Místo sondy
- Propadnutý strop + uhnílé stropní trámy
- Trhlina ve svislé konstrukci
- Měně dominantní trhliny ve svislých konstrukcích

[W.JV.3.1] Označení stěny s významnými trhlínami - viz výkres č. - Pohledy na stěny

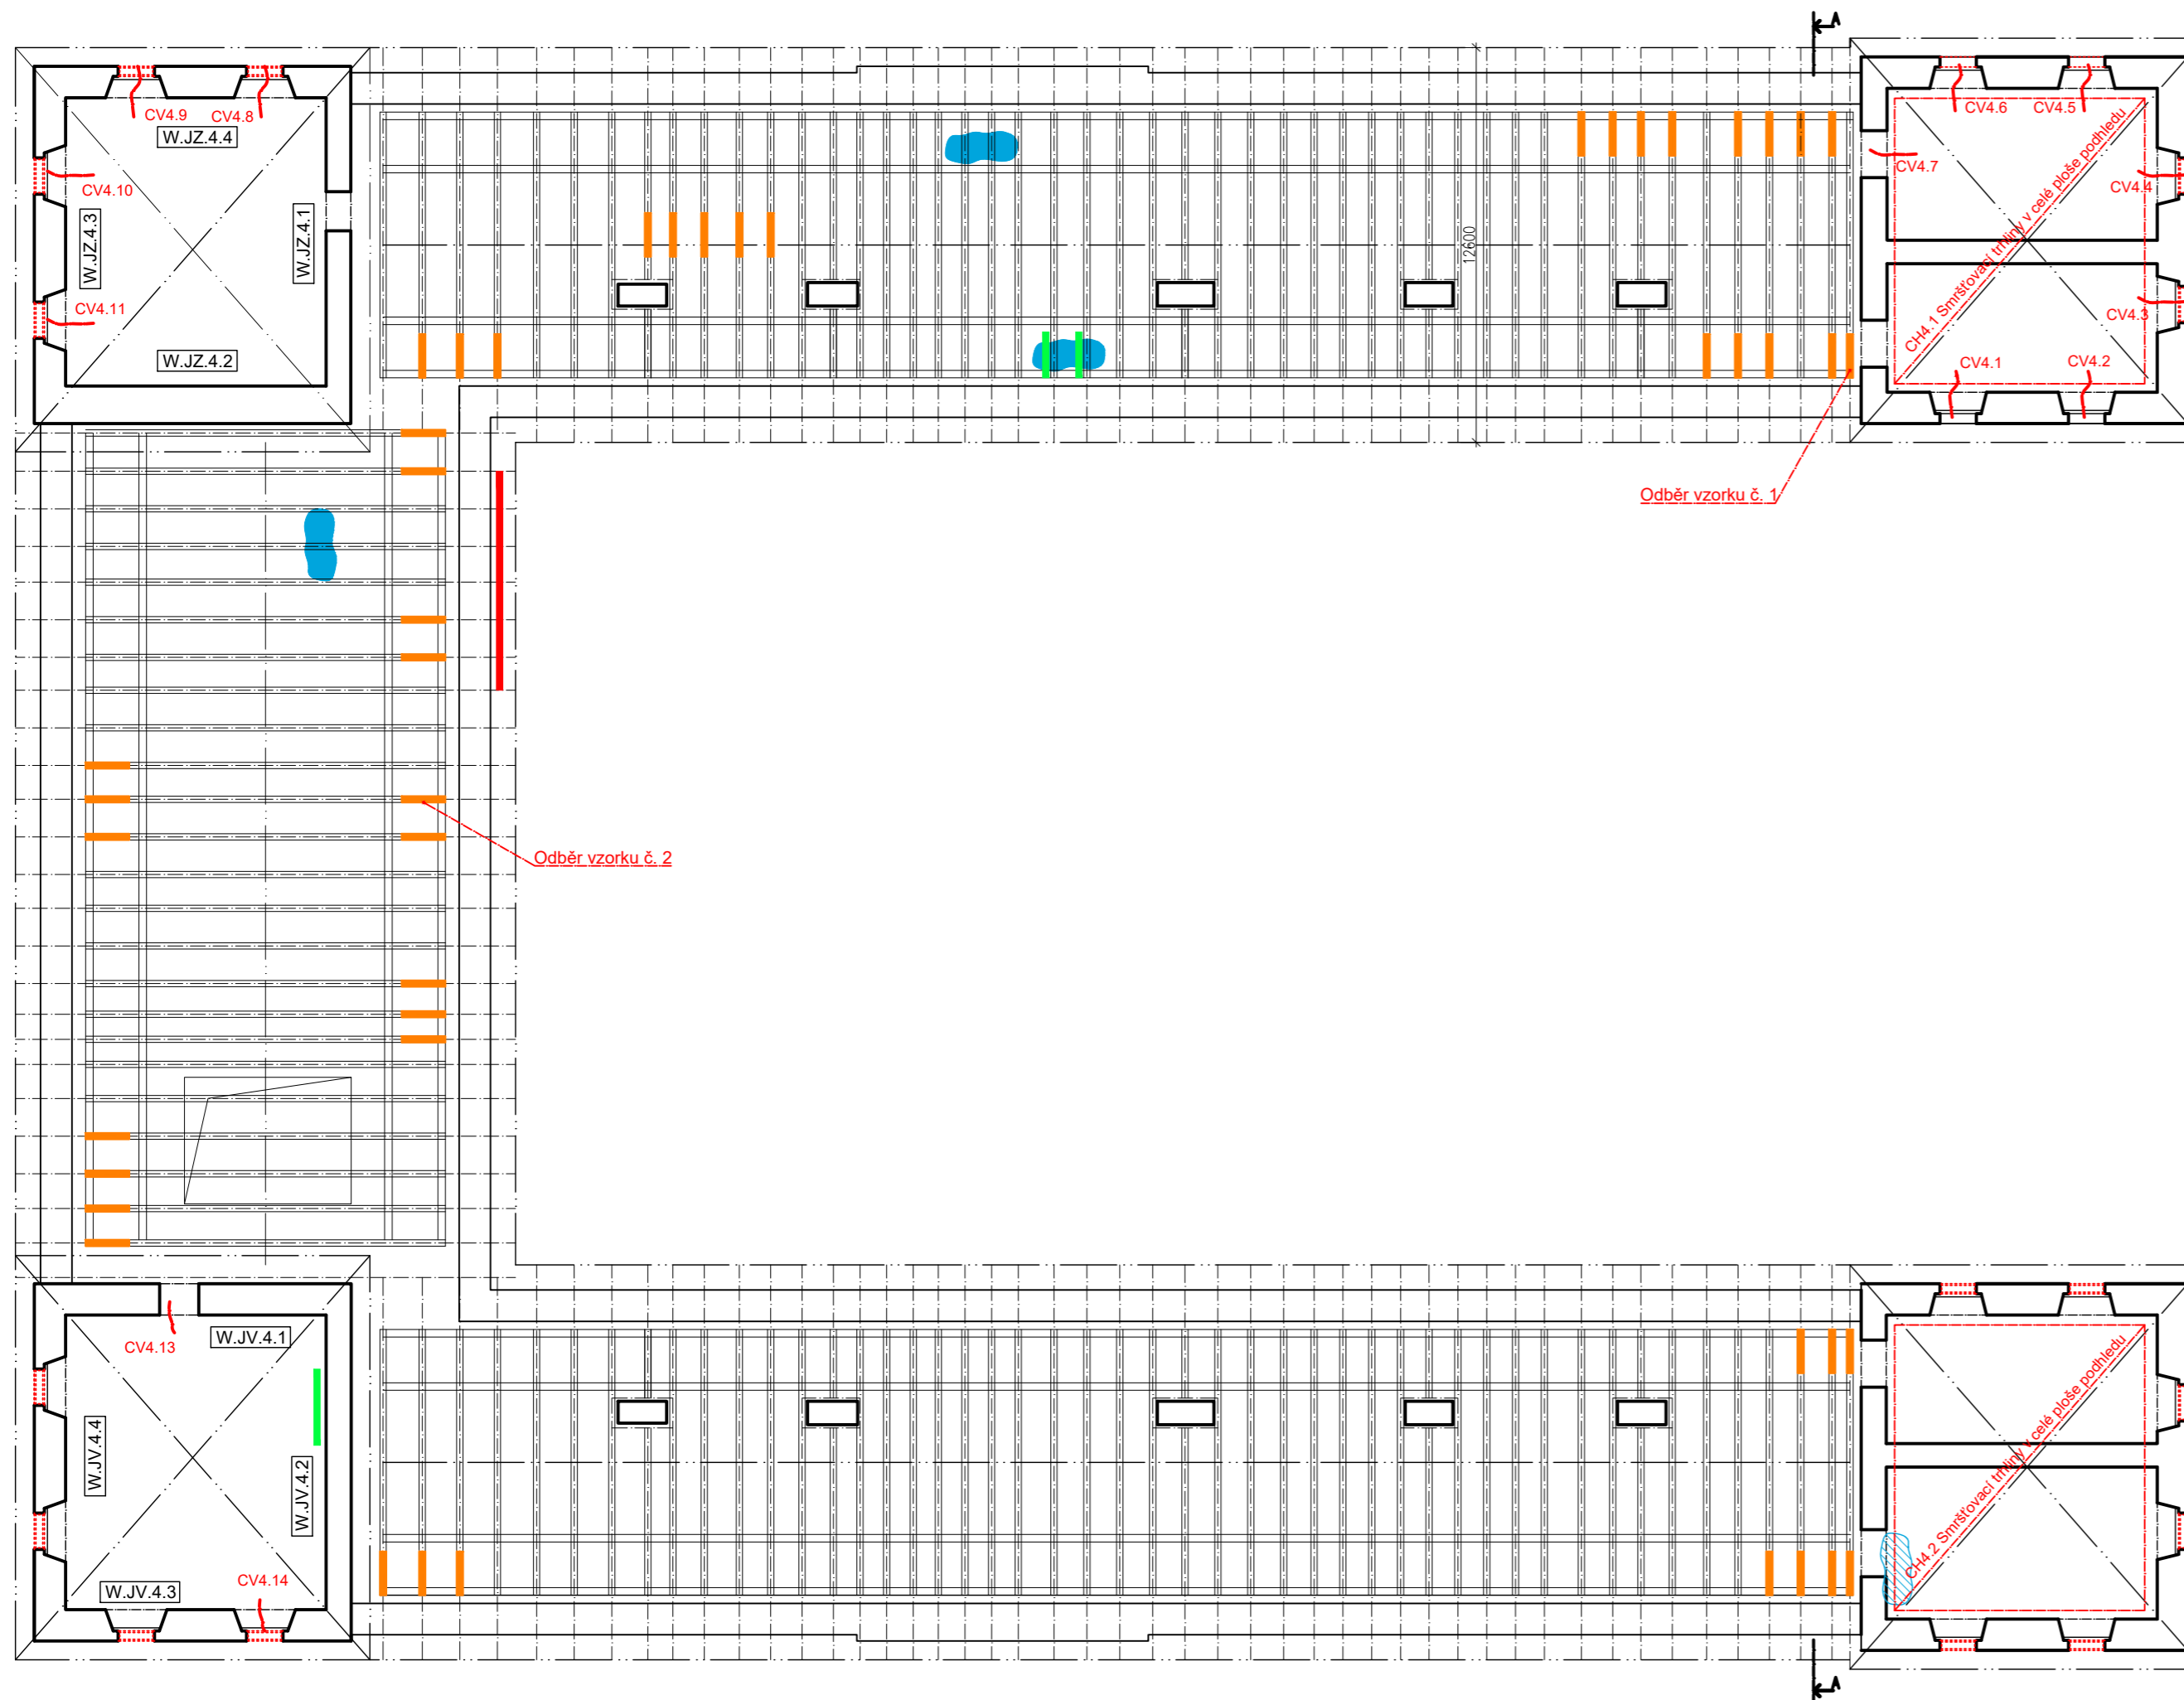
OBSAH :	Poruchy - půdorys podkroví	
DATUM	12/2021	
Č. VÝKR.	9

Zborcená římsa
 -

Trhlina ve svislé konstrukci
 -

Trhlina ve vodorovné konstrukci
 -

Viditelné louže
 -

Projevy vlhkosti u stropu
 -

Uhnílé vazné trámy
- W.JV.4.1** Označení stěny s významnými trhlinami - viz výkres č. - Pohledy na stěny
